Průzkum konstrukce vozovky
Stanovení polycyklických aromatických uhlovodíků
Křižovatka silnic II/360 a III/36018 Němčice

Červenec / Srpen 2020

Název průzkumu:	Průzkum konstrukce vozovky Stanovení polycyklických aromatických uhlovodíků Křižovatka silnic II/360 a III/36018 Němčice
Místo průzkumu:	Křižovatka silnic II/360 a III/36018 Němčice Okres Svitavy Pardubický kraj
Datum provedení průzkumu:	Červenec / Srpen 2020
Druh průzkumu:	Stanovení skladby konstrukce vozovky Stanovení polycyklických aromatických uhlovodíků

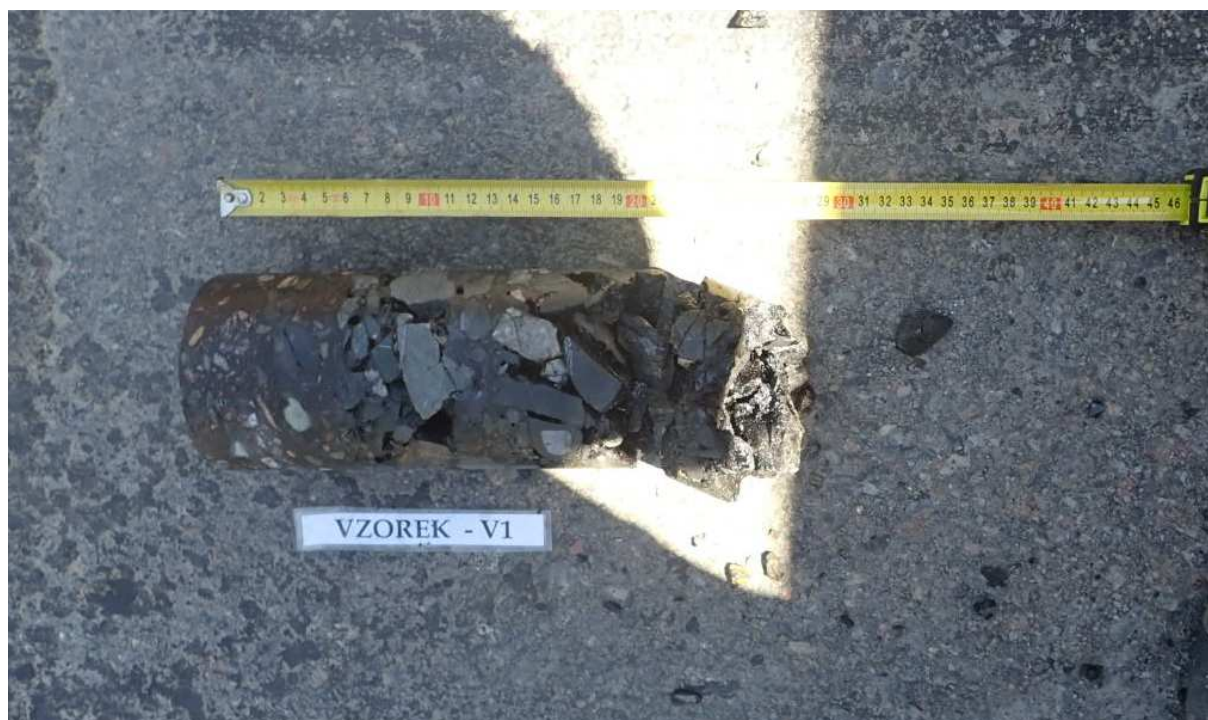
Konstrukce vozovky:	35 mm	ACO 11	Asfaltový beton pro obrusné vrstvy
	30 mm	ACL 16	Asfaltový beton pro ložní vrstvy
	70 mm	PM	Penetrační makadam
	135 mm	PM	Penetrační makadam

Obr. 1 - Jádro výtvetu Vzorek – V1 (in situ).

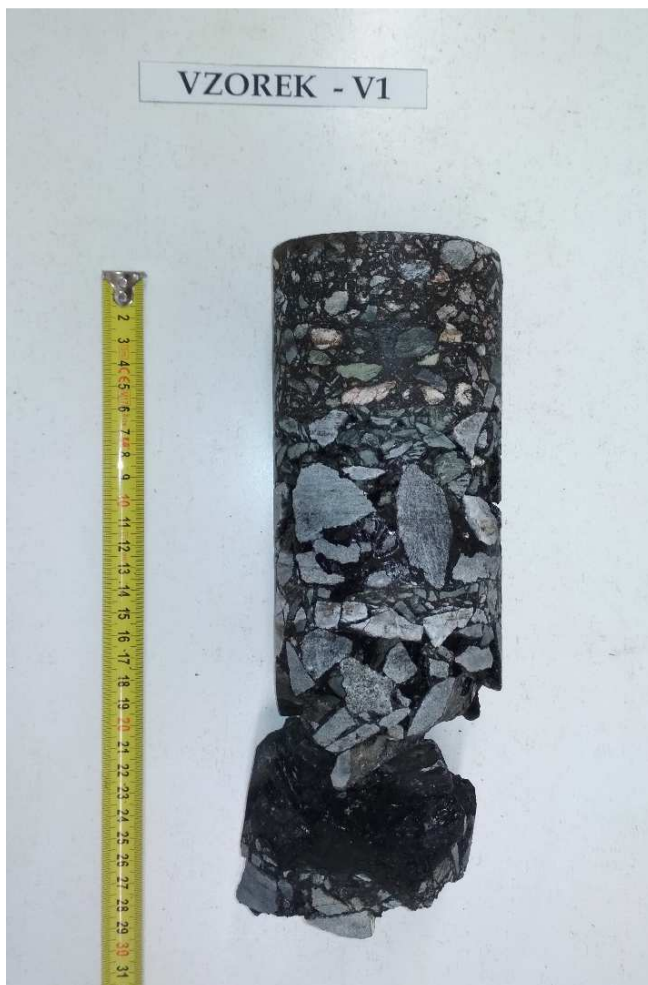
Obr. 2 - Jádro vývrtu Vzorek – V1 (laboratoř).

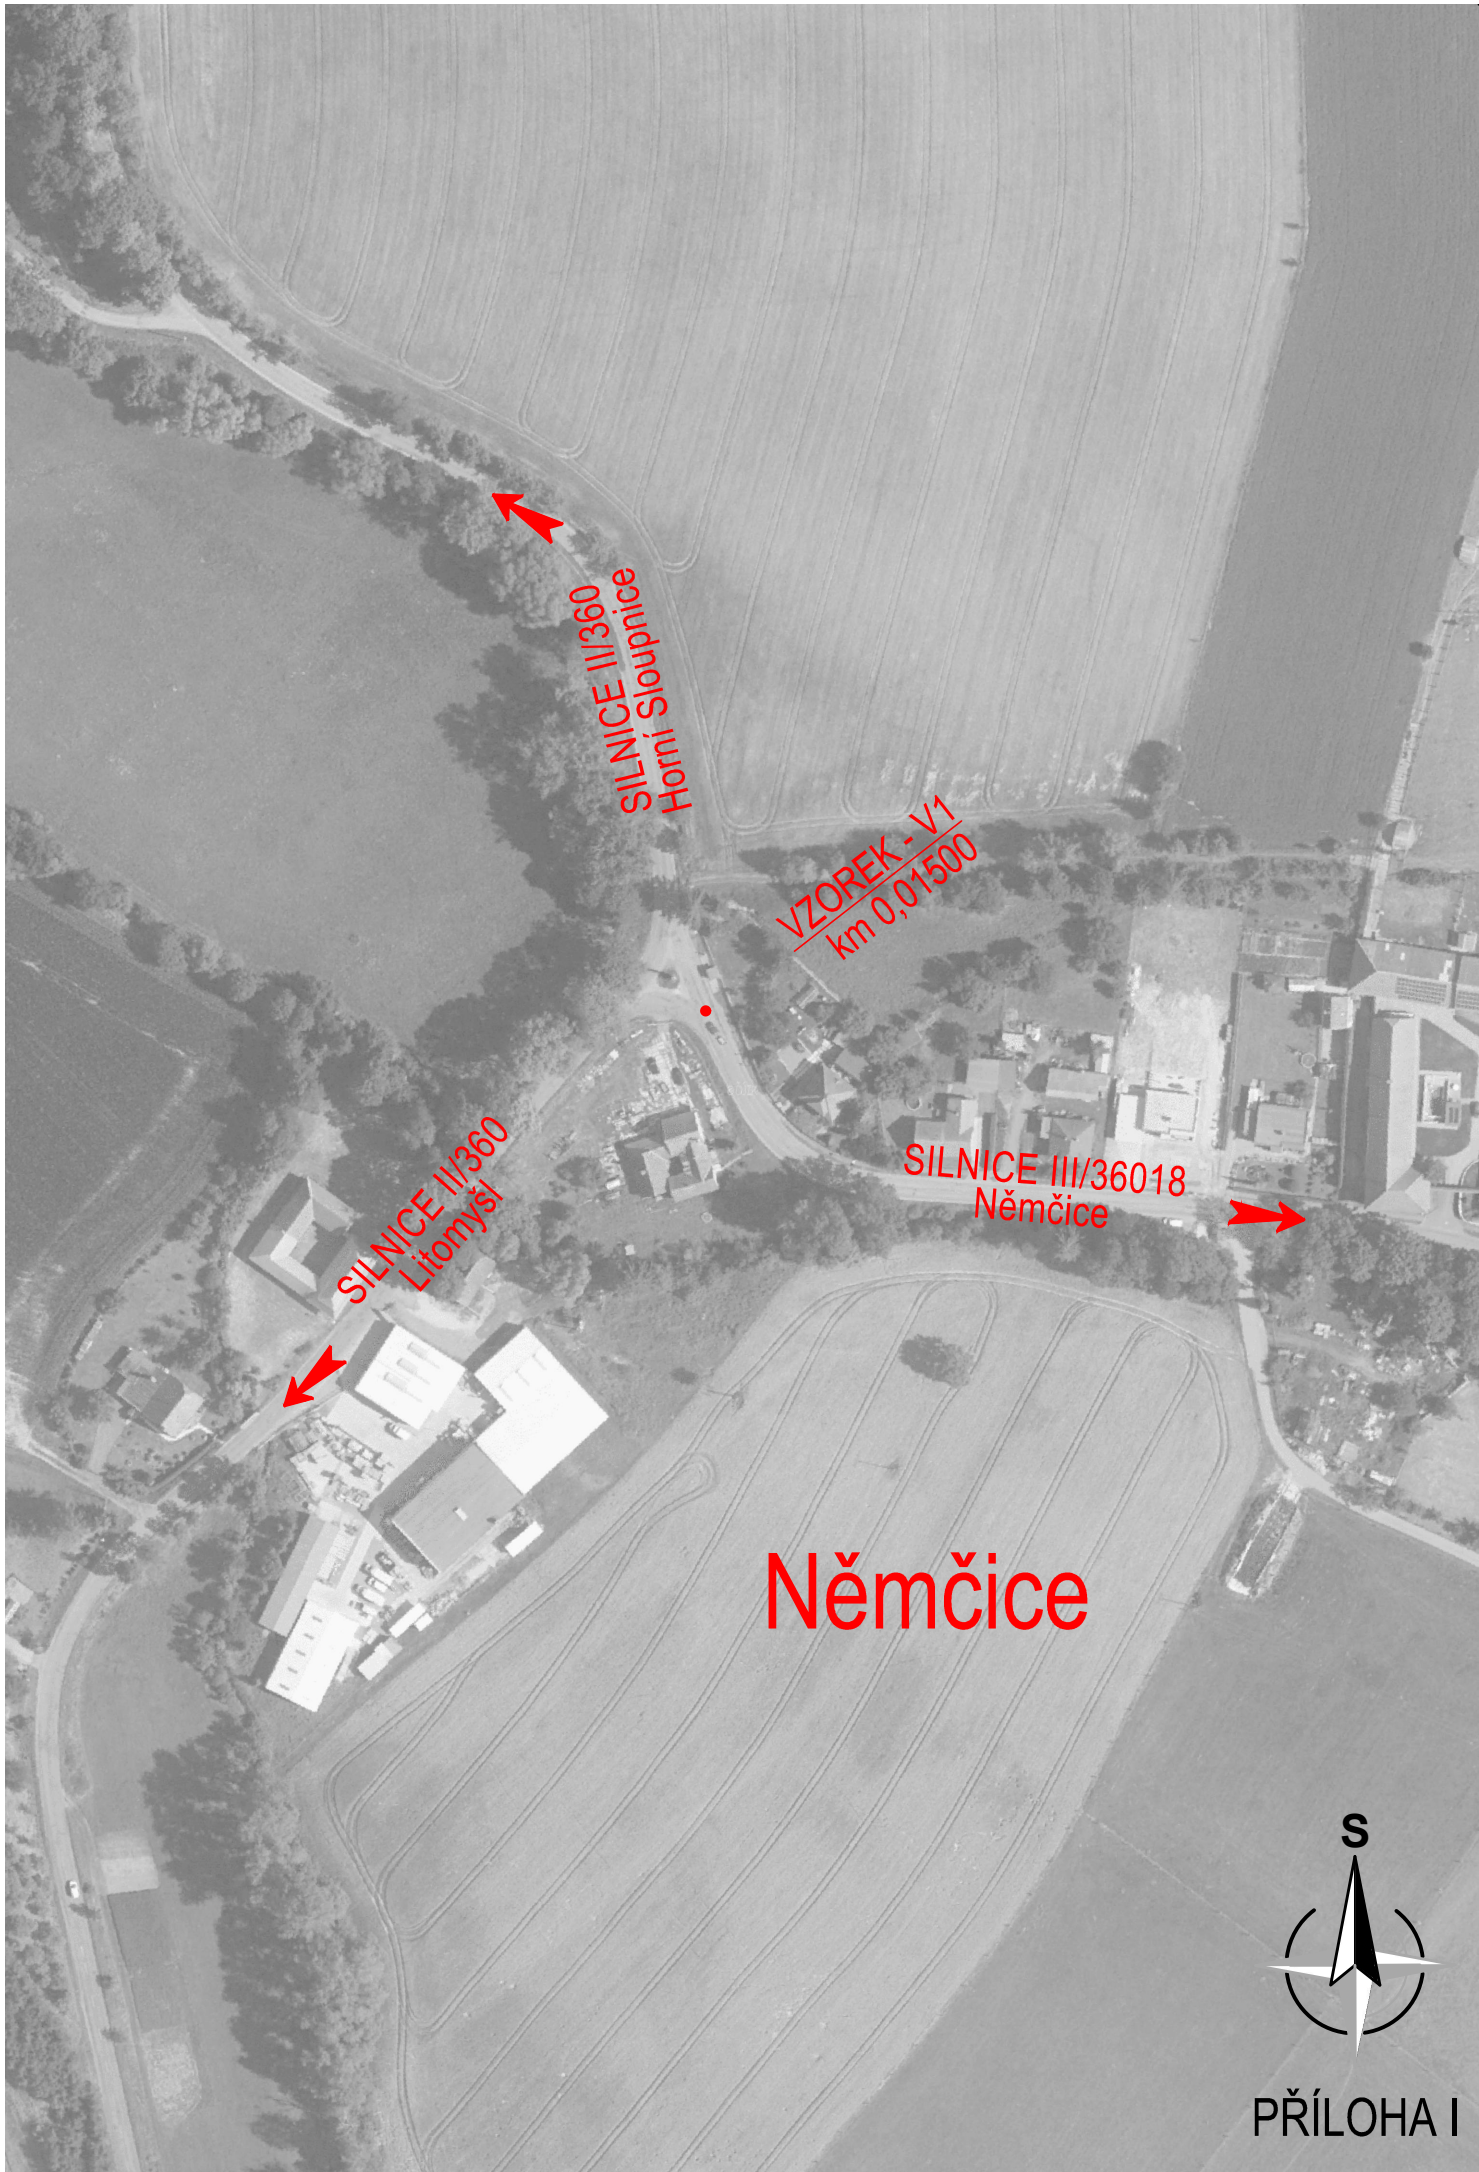
Příloha I:

Popis polohy výtvetu: Křižovatka silnic II/360 a III/36018 Němčice
pravý jízdní pruh vozovky (směr Sloupnice)
km 0,015 00
3,50 m od zpevněné hrany vozovky vpravo

Situování diagnostických vývrtů konstrukce vozovky
