**Doplňující průzkum konstrukce vozovky**  
**Stanovení polycyklických aromatických uhlovodíků**  
**Silnice III/3437 Miřetice – Včelákov**

**Prosinec 2021**

Název průzkumu:	Doplňující průzkum konstrukce vozovky Stanovení polycyklických aromatických uhlovodíků Silnice III/3437 Miřetice – Včelákov
Místo průzkumu:	Silnice III/3437 Miřetice – Včelákov Okres Chrudim Pardubický kraj
Datum provedení průzkumu:	Prosinec 2021
Druh průzkumu:	Stanovení skladby konstrukce vozovky Stanovení polycyklických aromatických uhlovodíků

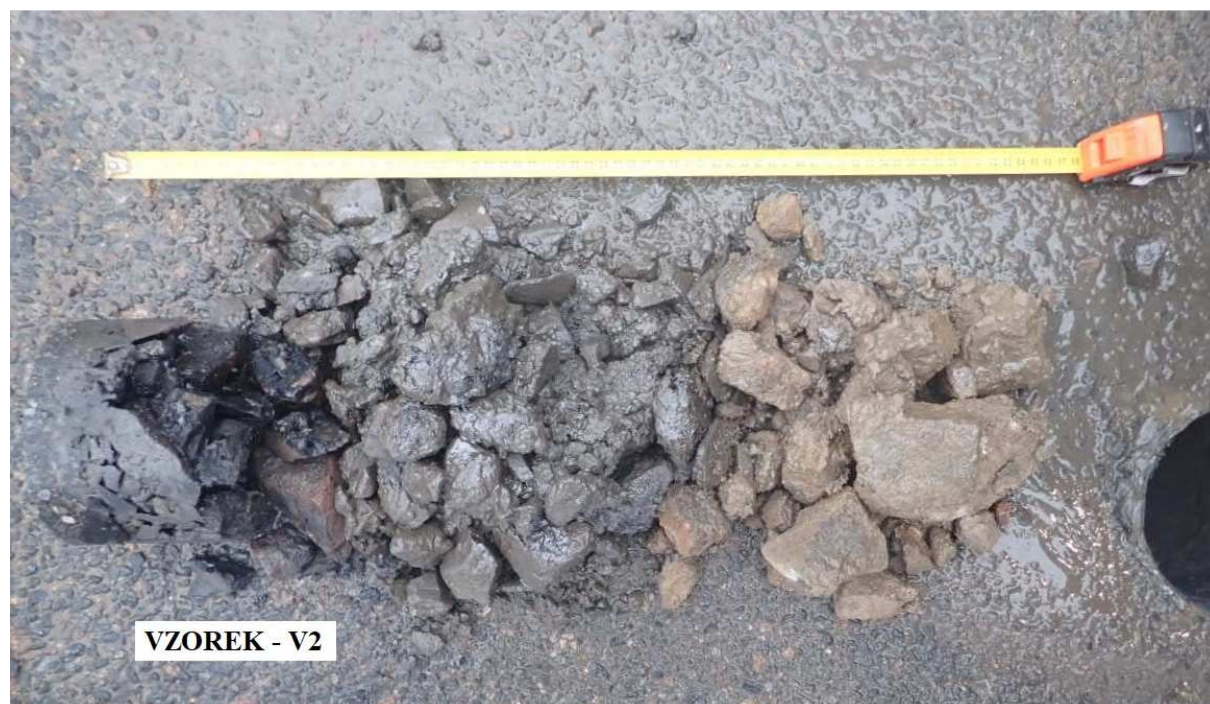
Popis polohy vřvtu: Silnice III/3437 Měritice – Včelákov  
levý jízdní pruh vozovky (směr Včelákov)  
km 0,351 00  
1,20 m od zpevněné hrany vozovky vlevo

Konstrukce vozovky:	35 mm	ACO 11	Asfaltový beton pro obrusné vrstvy
	95 mm	PM	Penetrační makadam
	370 mm	Š	Štěrk (frakce 0/32, zahliněno)

Celková tloušťka  
konstrukce vozovky: 500 mm

*Obr. 1 - Jádro vřvtu Vzorek – V2 (in situ).*

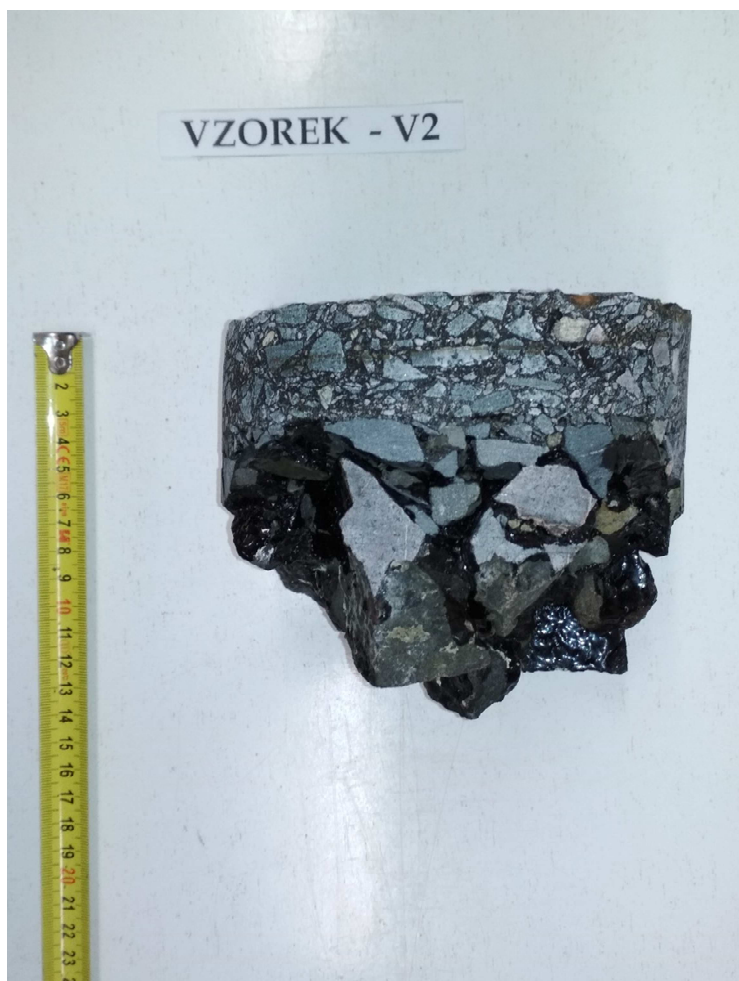
*Obr. 2 - Jádru vývrtu Vzorek – V2 (laboratoř).*

Tab. 2: Souhrnné množství polycyklických aromatických uhlovodíků (PAU) vZorot V2.					
Vývrt	Ukazatel PAU [mg/kg]				Poznámka
	Vrstvy konstrukce	Naměřená hodnota	Kvalitativní třída		
V2	PM	1,37	≤ 12	ZAS-T1

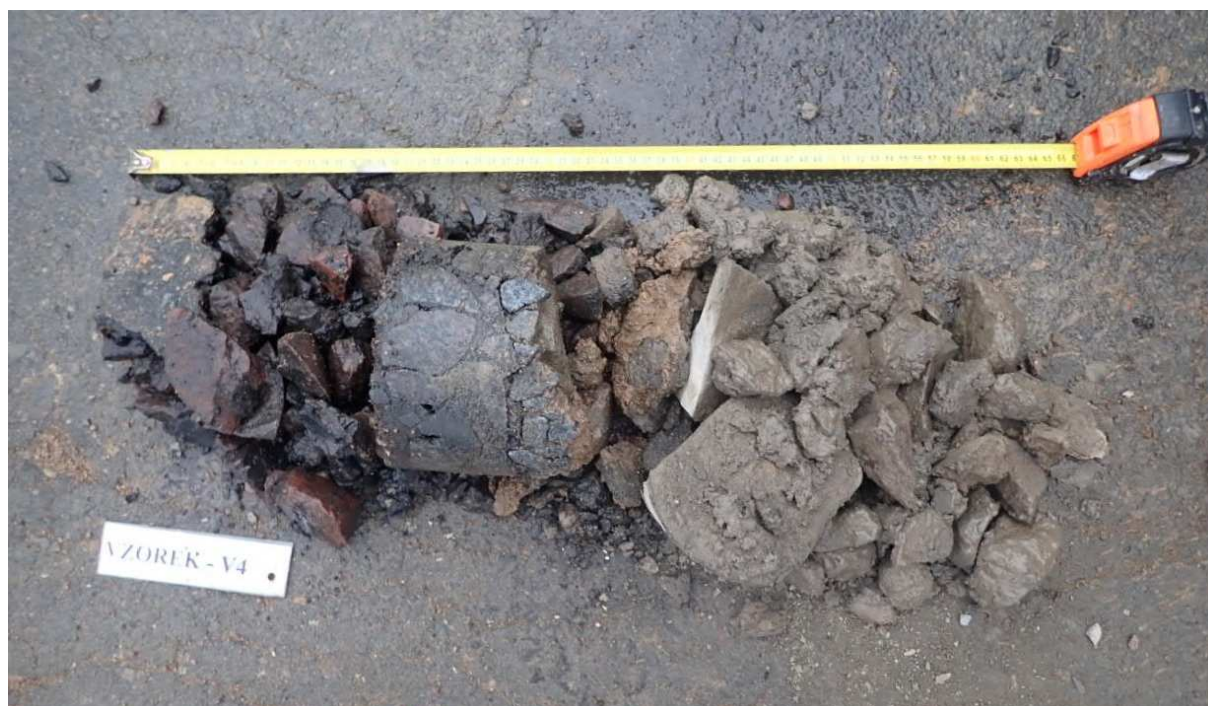
Popis polohy vývrtu: Silnice III/3437 Měříte – Včelákov  
levý jízdní pruh vozovky (směr Včelákov)  
km 0,837 00  
1,20 m od zpevněné hrany vozovky vlevo

Konstrukce vozovky:	10 mm	PR	Postřík regenerační (rozpadlý)
	70 mm	PM	Penetrační makadam (rozpadlý)
	70 mm	PM	Penetrační makadam
	180 mm	Š	Štěrka (frakce 0/32, zahliněno)
	120 mm	ŠT	Štět

Celková tloušťka  
konstrukce vozovky: 450 mm

*Obr. 3 - Jádro vývrtu Vzorek – V4 (in situ).*

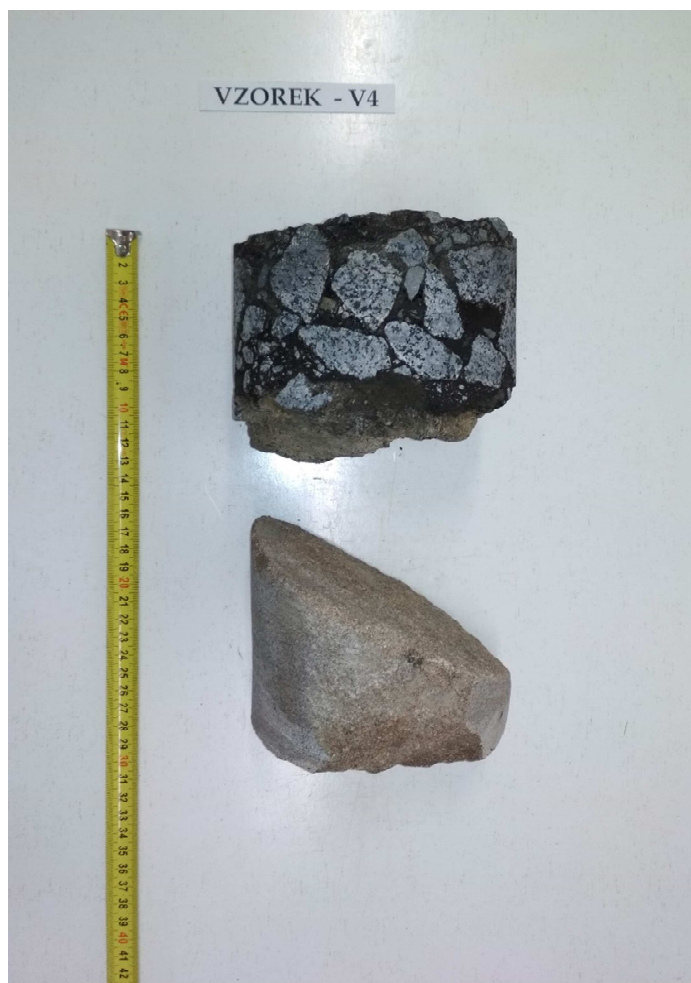
*Obr. 4 - Jádru vývrtu Vzorek – V4 (laboratoř).*

Vývrt	Ukazatel PAU [mg/kg]				Poznámka
	Vrstvy konstrukce	Naměřená hodnota	Kvalitativní třída		
V4	PR + PM	< 0,20	≤ 12	ZAS-T1

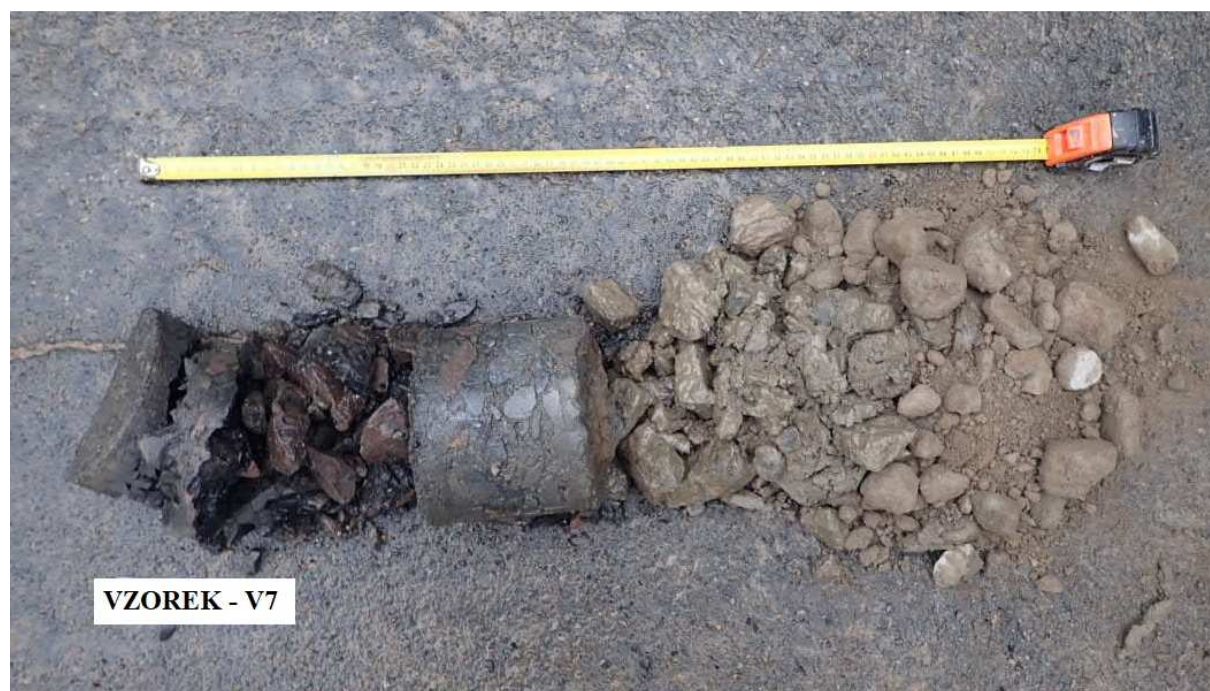
Popis polohy vývrtu: Silnice III/3437 Měritice – Včelákov  
pravý jízdní pruh vozovky (směr Včelákov)  
km 1,590 00  
1,00 m od zpevněné hrany vozovky vpravo

Konstrukce vozovky:	10 mm	PR	Postřík regenerační
	130 mm	PM	Penetrační makadam (rozpadlý)
	65 mm	PM	Penetrační makadam
	395 mm	Š	Štěrka (frakce 0/32, zahliněno)

Celková tloušťka  
konstrukce vozovky: 600 mm

*Obr. 5 - Jádro vývrtu Vzorek – V7 (in situ).*

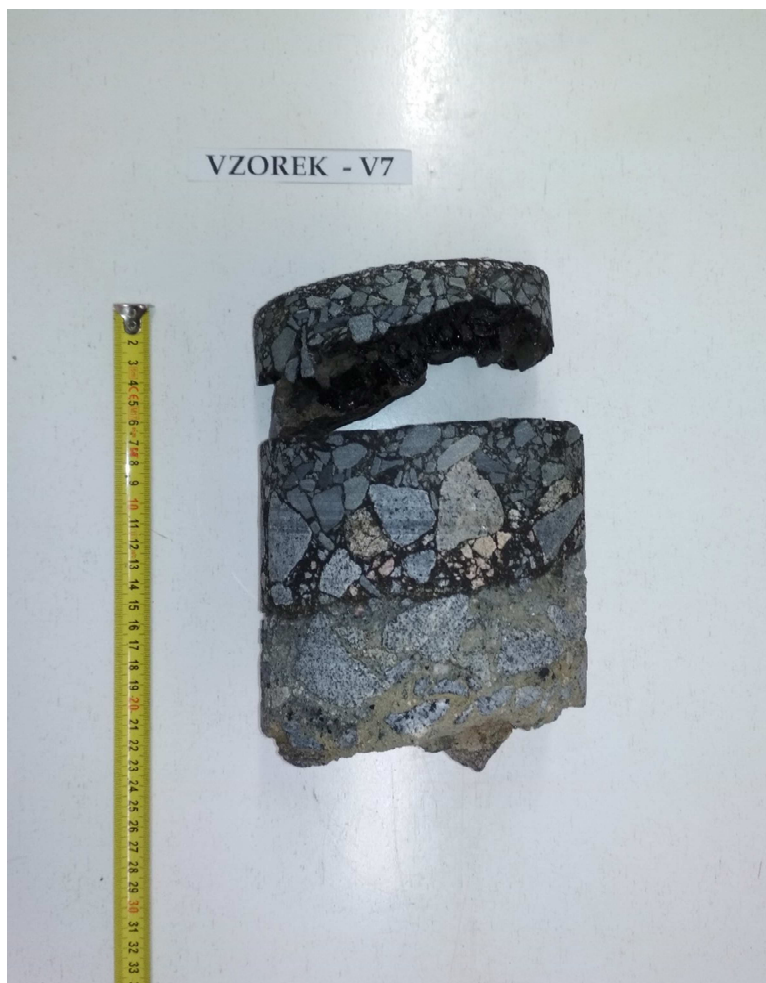
Obr. 6 - Jádru vývrtu Vzorek – V7 (laboratoř).

Vývrt	Ukazatel PAU [mg/kg]				Poznámka
	Vrstvy konstrukce	Naměřená hodnota	Kvalitativní třída		
V7	PR + PM	< 0,20	≤ 12	ZAS-T1

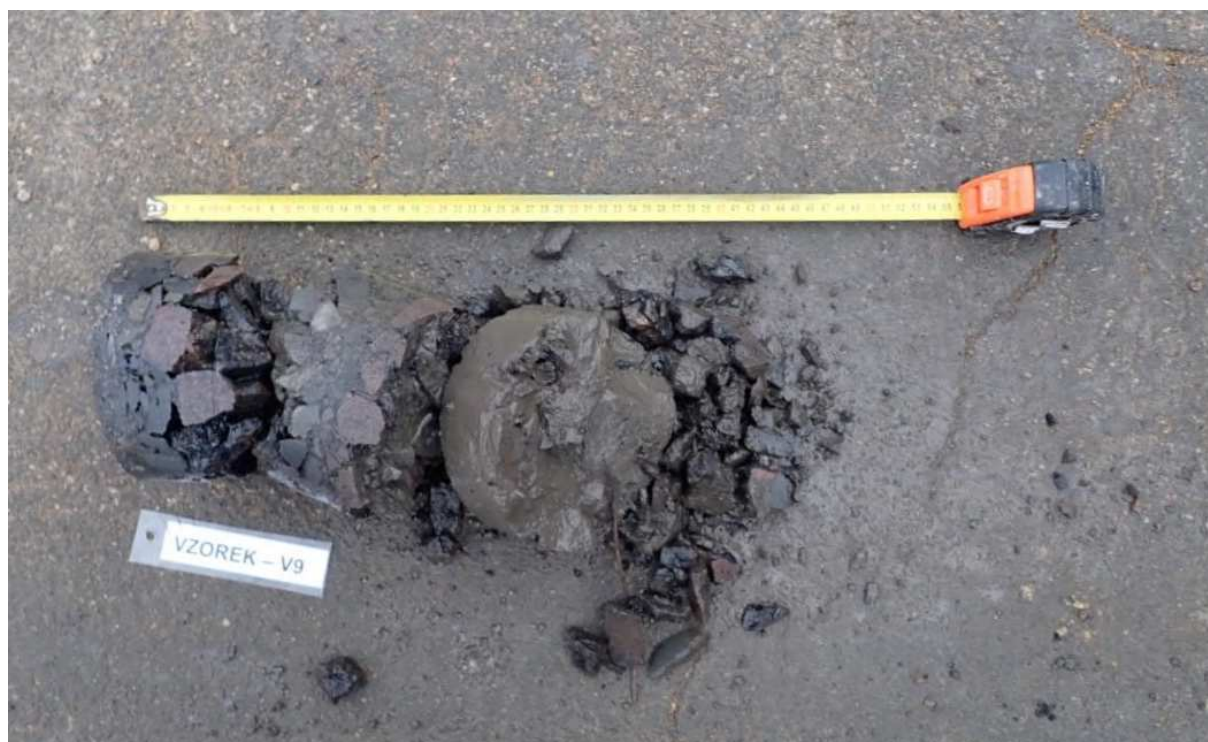
Popis polohy vývrtu: Silnice III/3437 Měříte – Včelákov  
pravý jízdní pruh vozovky (směr Včelákov)  
km 2,161 00  
1,10 m od zpevněné hrany vozovky vpravo

Konstrukce vozovky:	10 mm	PR	Postřík regenerační
	90 mm	PM	Penetrační makadam
	100 mm	PM	Penetrační makadam
	90 mm	PM	Penetrační makadam
	160 mm	Š	Štěrk (frakce 0/32)

Celková tloušťka  
konstrukce vozovky: 450 mm

*Obr. 7 - Jádro vývrtu Vzorek – V9 (in situ).*

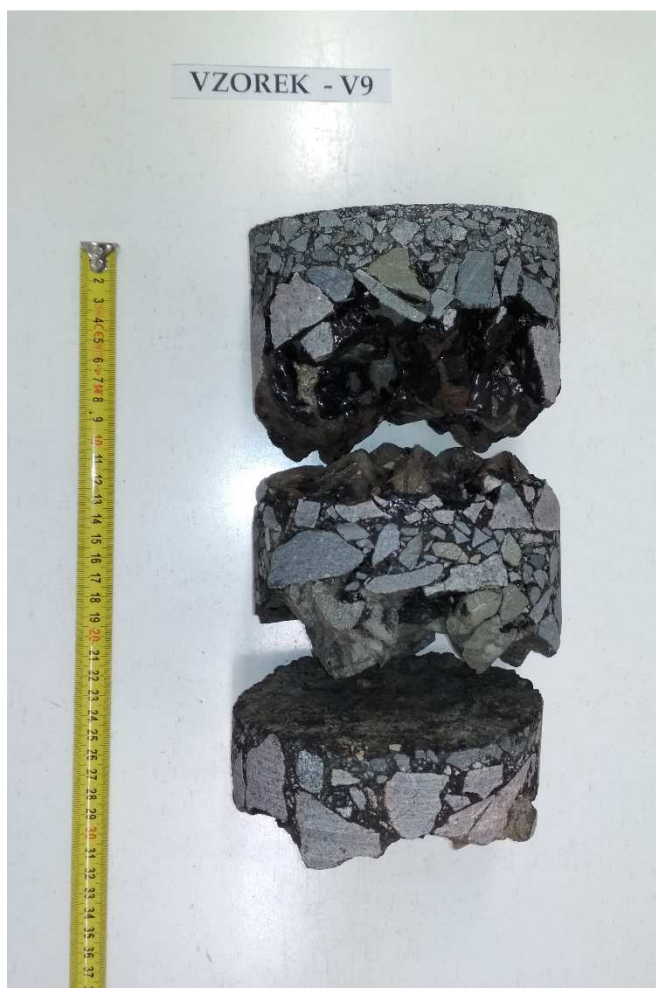
Obr. 8 - Jádru vývrtu Vzorek – V9 (laboratoř).

Vývrt	Ukazatel PAU [mg/kg]				Poznámka
	Vrstvy konstrukce	Naměřená hodnota	Kvalitativní třída		
V9	PR + PM	< 0,20	≤ 12	ZAS-T1
