Průzkum konstrukce vozovky
Silnice III/3437 Měretice – Včelákov

Leden 2022

Název průzkumu: Průzkum konstrukce vozovky
Silnice III/3437 Miřetice – Včelákov

Druh průzkumu: Stanovení skladby konstrukce vozovky

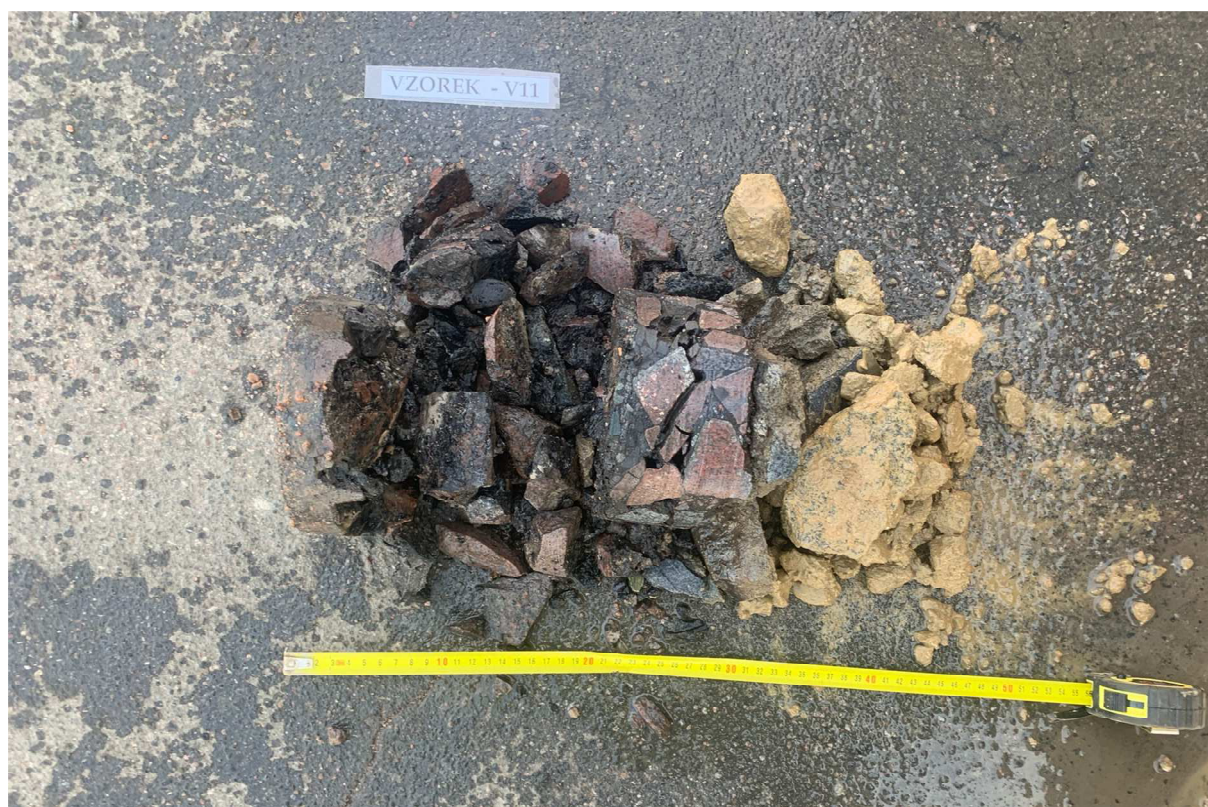
Konstrukce vozovky:	10 mm	PR	Postřík regenerační
	160 mm	PM	Penetrační makadam (rozpadlý)
	Separace vrstev		
	100 mm	PM	Penetrační makadam
	150 mm	Š	Štěrk (frakce 0/63, zahliněno)

Obr. 1 - Jádro vývrtu Vzorek – V11 (in situ).

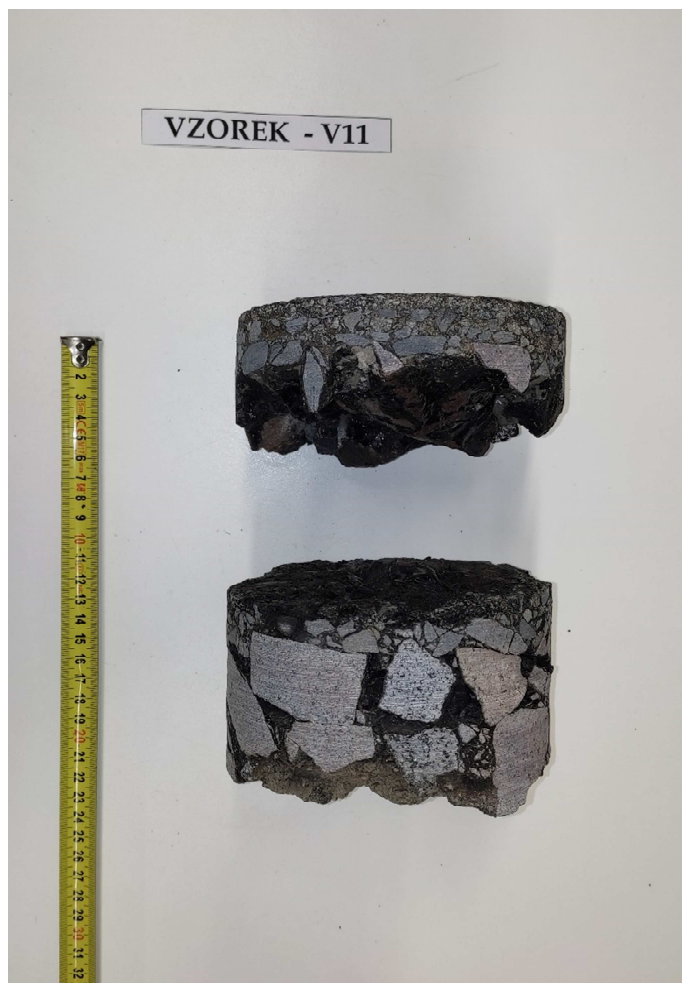
Obr. 2 - Jádro vývrtu Vzorek – V11 (laboratoř).

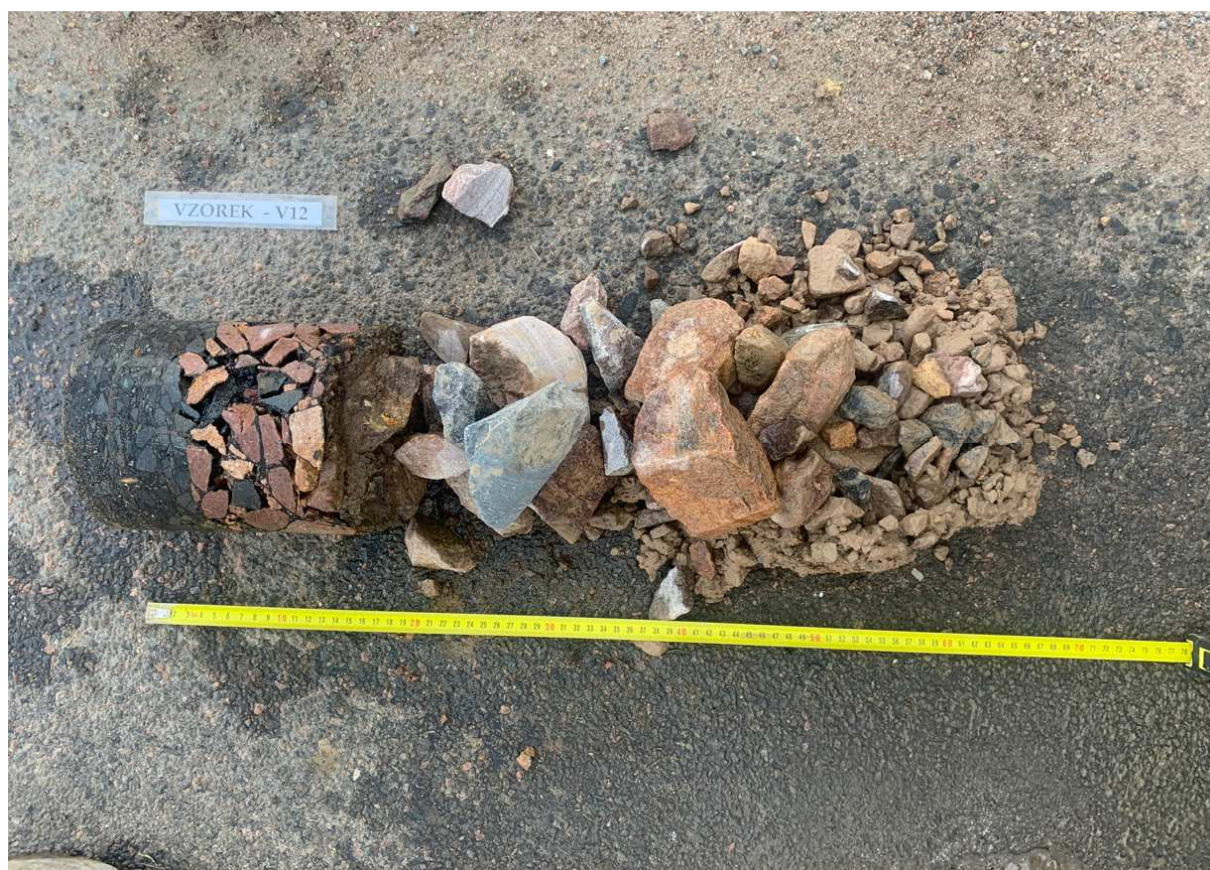
Konstrukce vozovky:	5 mm	PR	Postřik regenerační
	55 mm	ACO 11	Asfaltový beton pro obrusné vrstvy
	110 mm	PM	Penetrační makadam
	260 mm	Š	Štěrk (frakce 0/125)
	90 mm	Š	Štěrk (frakce 0/32)

Obr. 3 - Jádro vývrtu Vzorek – V12 (in situ).

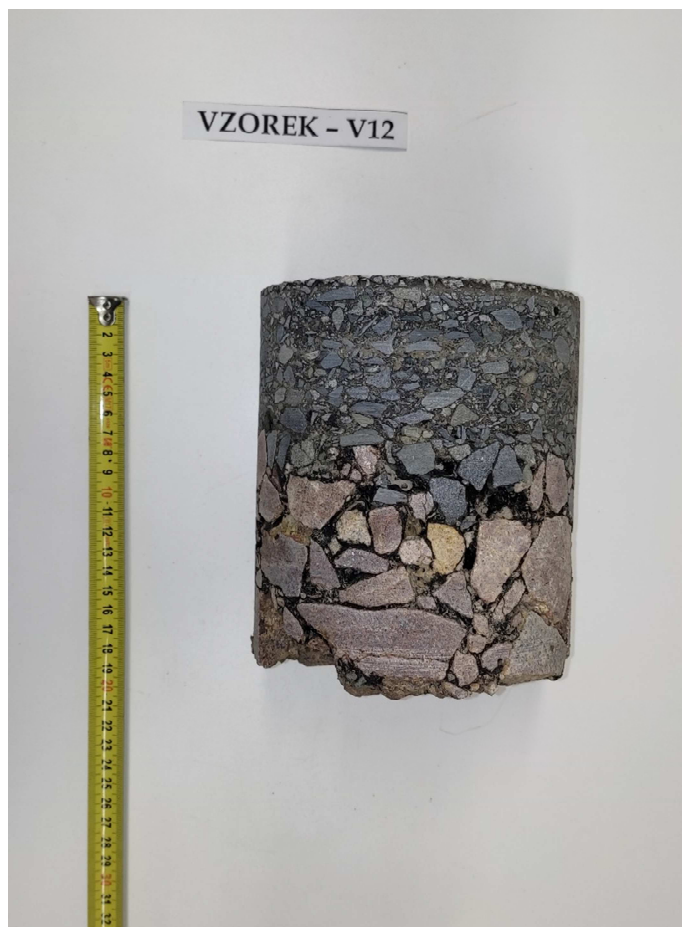
Obr. 4 - Jádro vývrtu Vzorek – V12 (laboratoř).

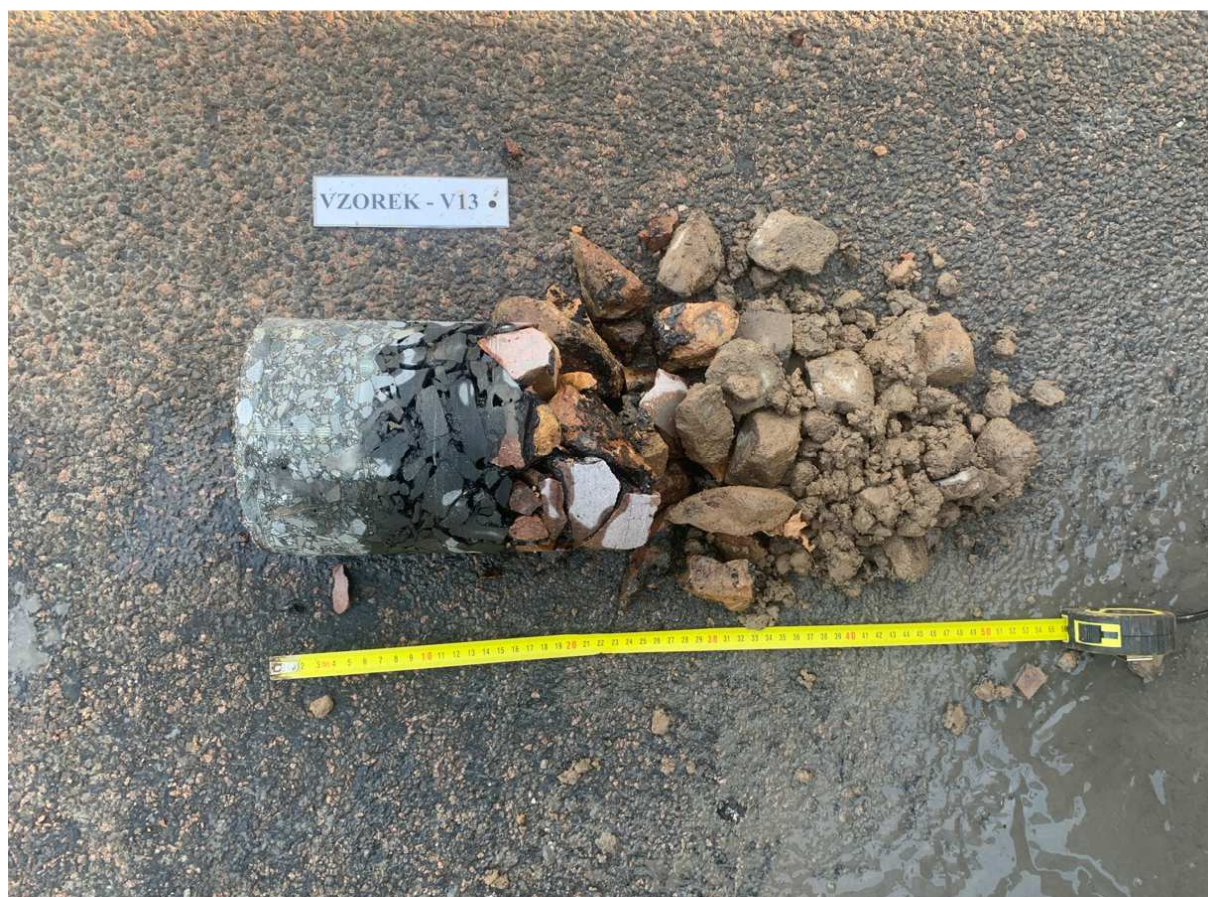
Konstrukce vozovky:	5 mm	PR	Postřik regenerační
	60 mm	ACO 11	Asfaltový beton pro obrusné vrstvy
	125 mm	PM	Penetrační makadam
	175 mm	Š	Štěrka (frakce 0/63)

Obr. 5 - Jádro vývrtu Vzorek – V13 (in situ).

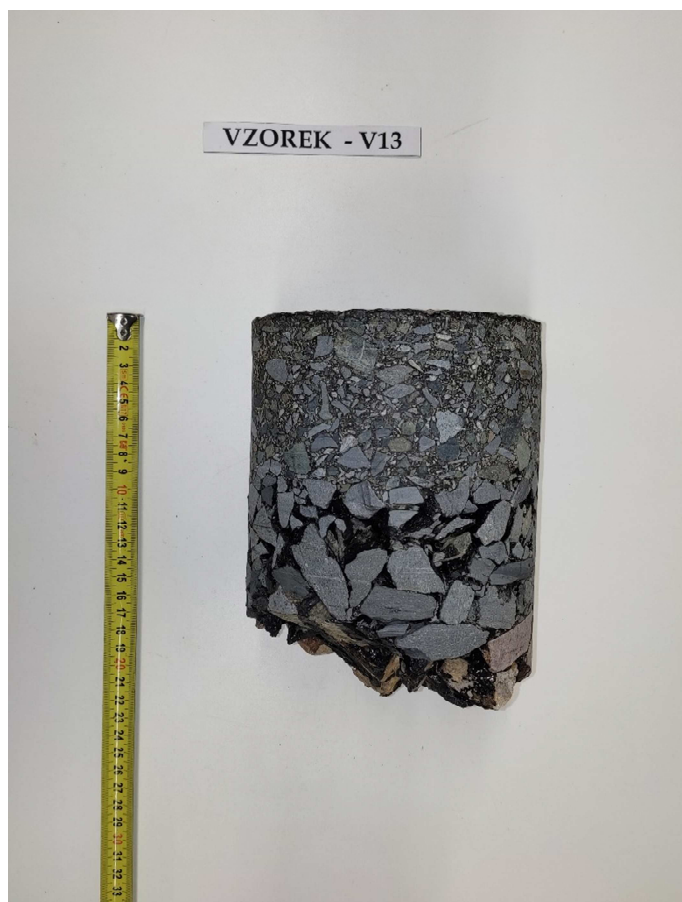
Obr. 6 - Jádro vývrtu Vzorek – V13 (laboratoř).
