**Průzkum konstrukce vozovky**  
**Silnice II/368, Silnice III/3711 a ul. Čs. armády,**  
**Moravská Třebová**

**Říjen 2021**

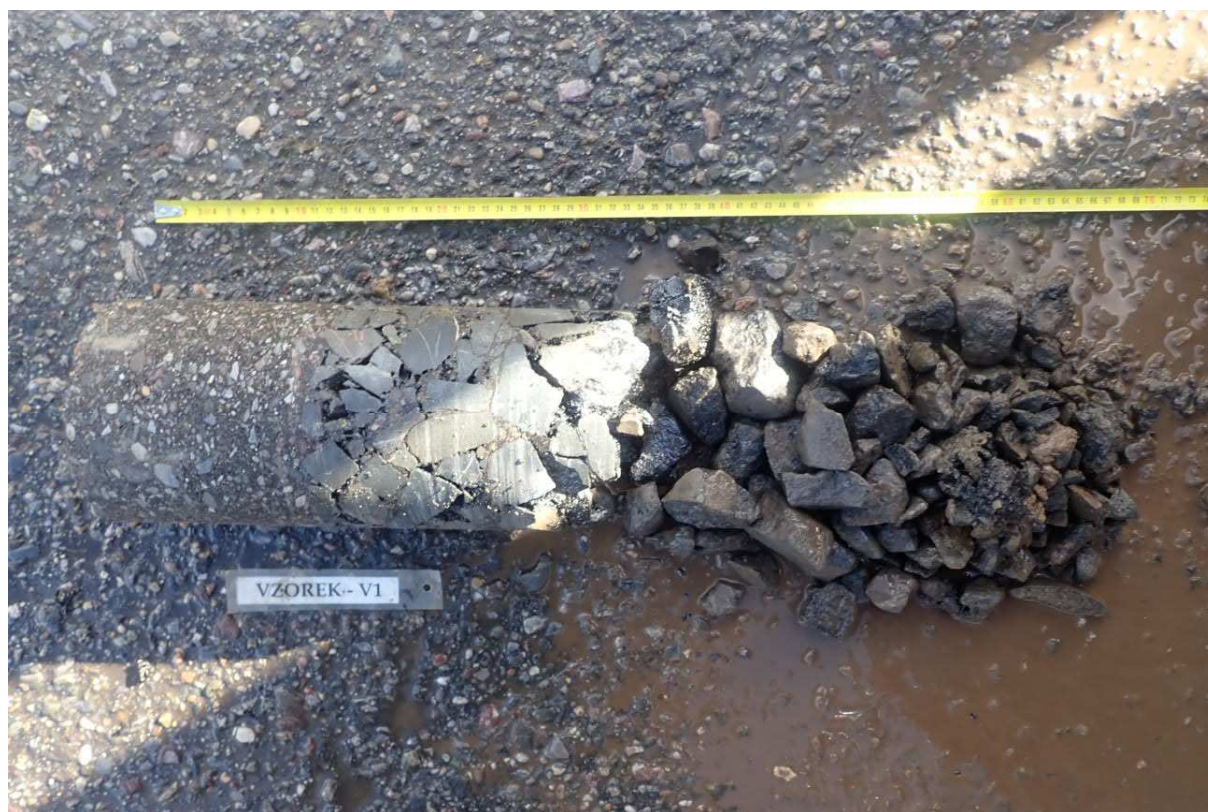
Konstrukce vozovky:	65 mm	ACO 11	Asfaltový beton pro ohrusné vrstvy
	65 mm	ACO 11	Asfaltový beton pro ohrusné vrstvy
	210 mm	PM	Penetrační makadam
	170 mm	Š	Štěrka (frakce 0/63)

Celková tloušťka  
konstrukce vozovky: 510 mm

*Obr. 1 - Jádro vývrtu Vzorek – V1 (in situ).*

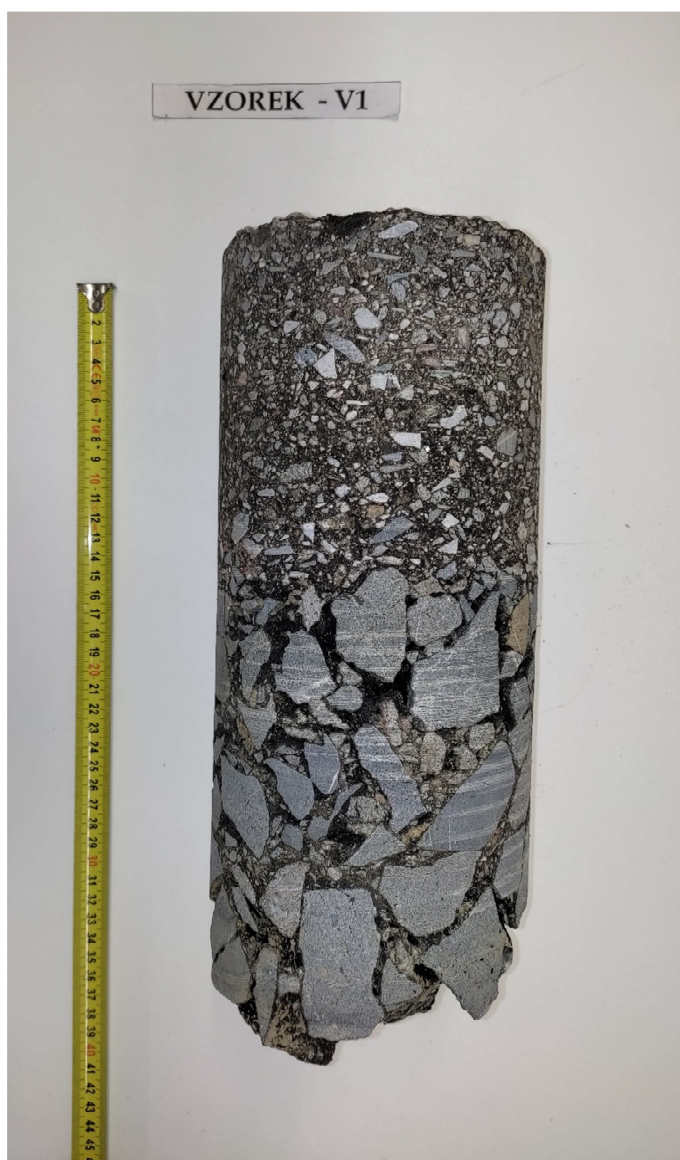
*Obr. 2 - Jádro vývrtu Vzorek – V1 (laboratoř).*

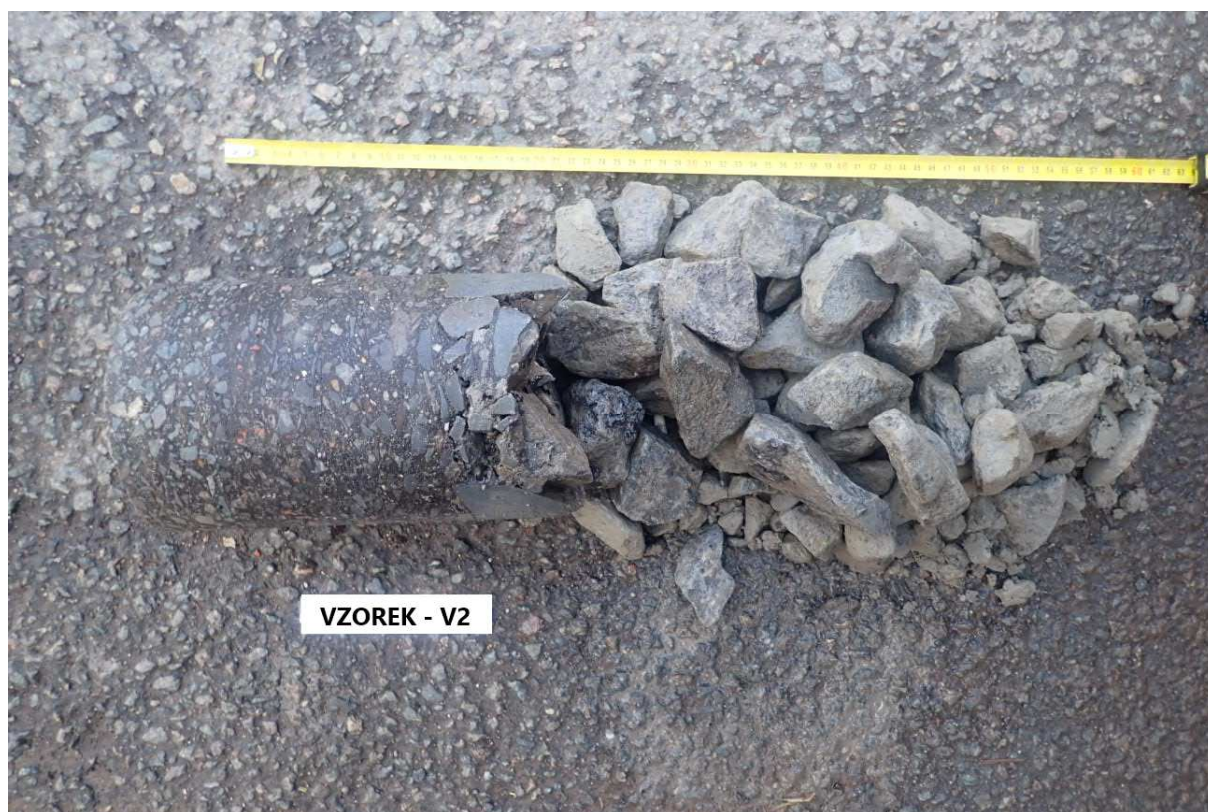
Konstrukce vozovky:	60 mm	ACO 11	Asfaltový beton pro obrusné vrstvy
	50 mm	ACO 11	Asfaltový beton pro obrusné vrstvy
	45 mm	ACO 11	Asfaltový beton pro obrusné vrstvy
	95 mm	PM	Penetrační makadam
	270 mm	Š	Štěrk (frakce 32/63)

Celková tloušťka  
konstrukce vozovky: 520 mm

*Obr. 3 - Jádro vývrtu Vzorek – V2 (in situ).*

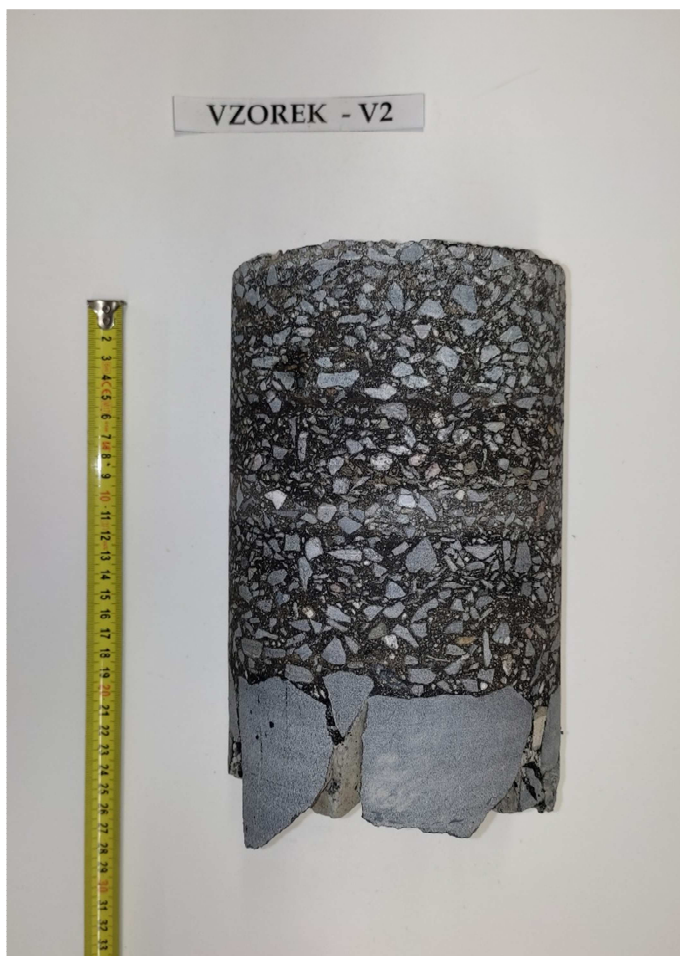
*Obr. 4 - Jádro vývrtu Vzorek – V2 (laboratoř).*

Vývrt	Ukazatel PAU [mg/kg]				Poznámka
	Vrstvy konstrukce	Naměřená hodnota	Kvalitativní třída		
V2	ACO 11	< 0,20	≤ 12	ZAS-T1	
	ACO 11	0,23	≤ 12	ZAS-T1	
	ACO 11	0,30	≤ 12	ZAS-T1	
	PM	< 0,20	≤ 12	ZAS-T1

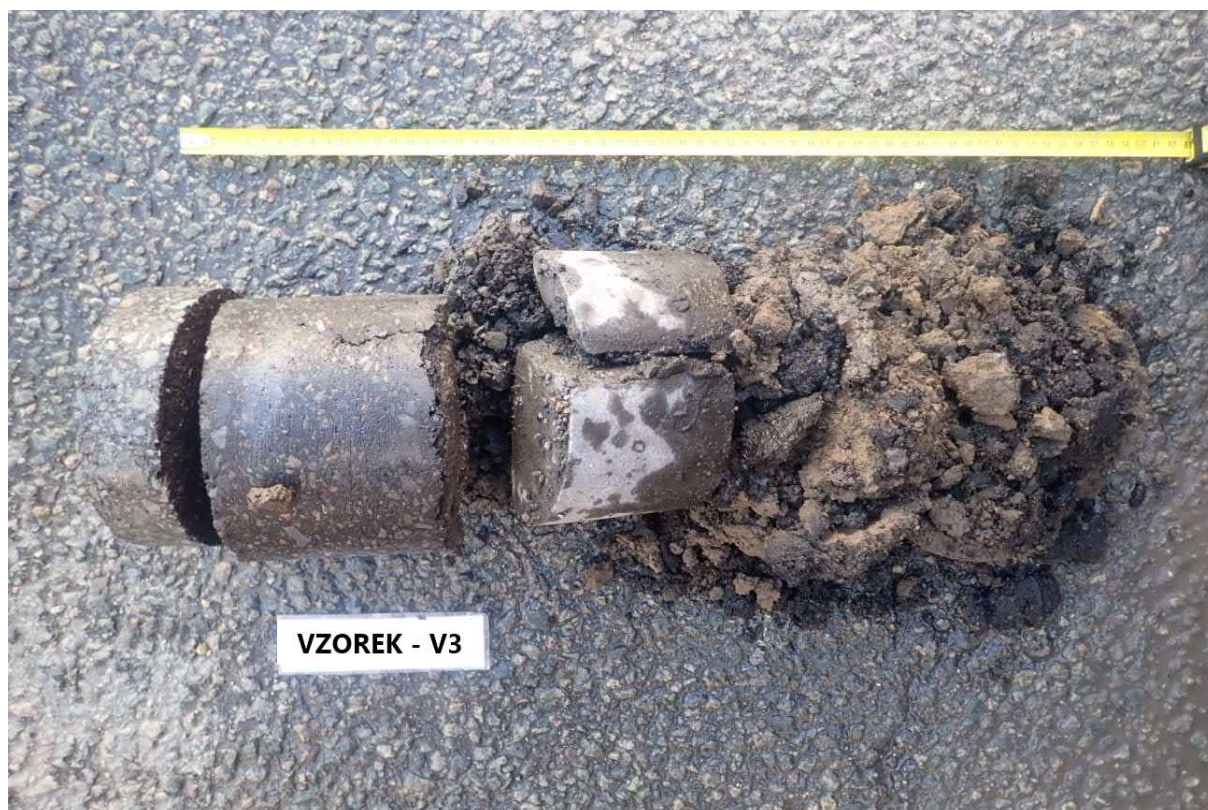
Konstrukce vozovky:	40 mm	ACO 11	Asfaltový beton pro ohrusné vrstvy
	Separace	vrstev	
	70 mm	ACO 11	Asfaltový beton pro ohrusné vrstvy
	50 mm	ACO 11	Asfaltový beton pro ohrusné vrstvy
	100 mm	DL	Dlažba (žulová kostka)
	90 mm	Š+ŠP	Štěrk + Štěrkopísek (frakce 0/32, zahliněno)

Celková tloušťka  
konstrukce vozovky: 350 mm

*Obr. 5 - Jádro vývrtu Vzorek – V3 (in situ).*

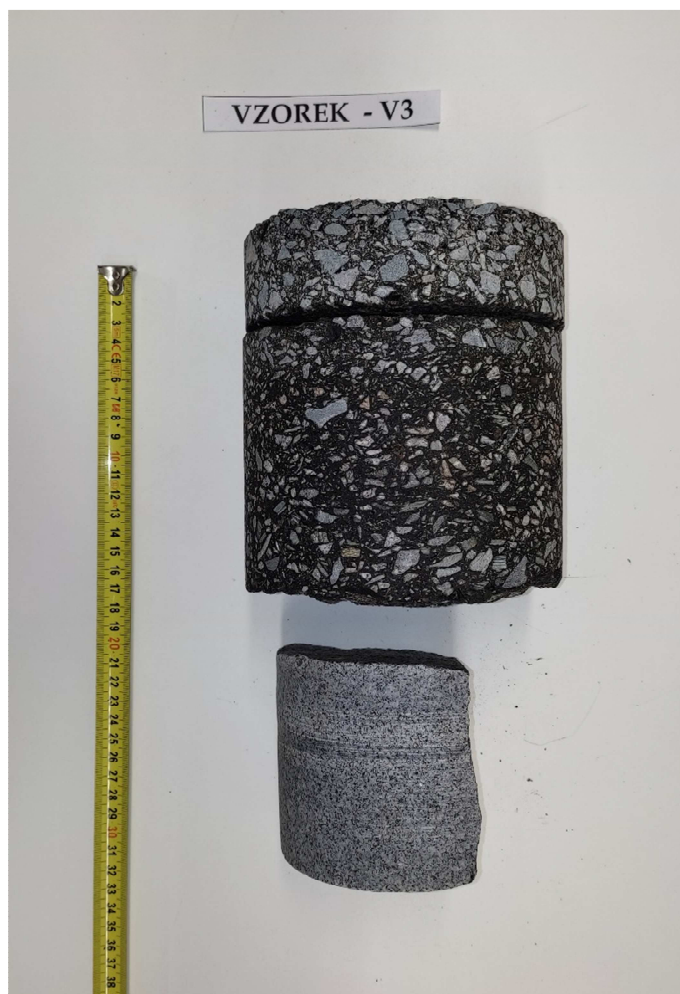
Obr. 6 - Jádru vývrtnu Vzorek – V3 (laboratoř).

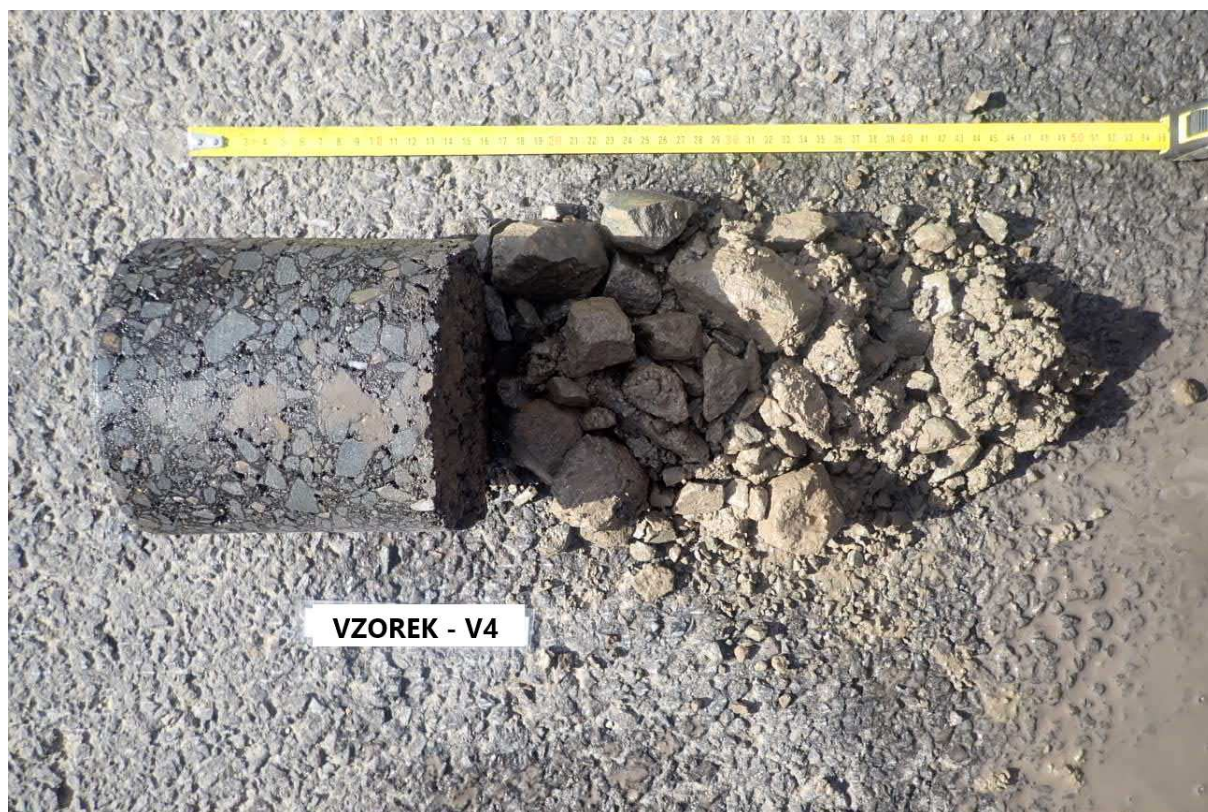
Konstrukce vozovky:	45 mm	ACO 11	Asfaltový beton pro obrusné vrstvy
	45 mm	ACL 16	Asfaltový beton pro ložní vrstvy
	70 mm	ACL 16	Asfaltový beton pro ložní vrstvy
	270 mm	Š	Štěrka (frakce 0/63)

Celková tloušťka  
konstrukce vozovky: 430 mm

*Obr. 7 - Jádro vývrtu Vzorek – V4 (in situ).*

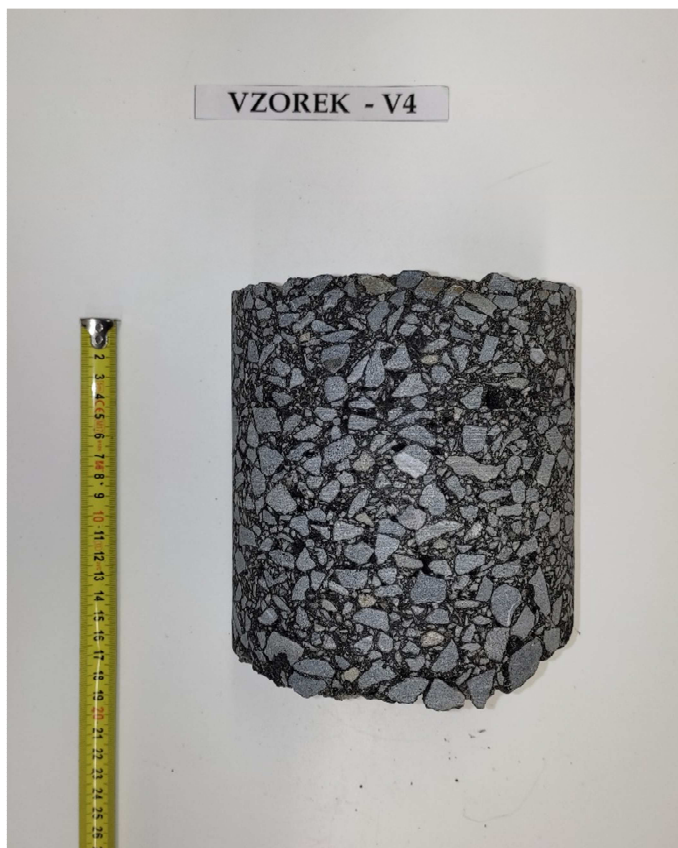
*Obr. 8 - Jádru vývrtu Vzorek – V4 (laboratoř).*

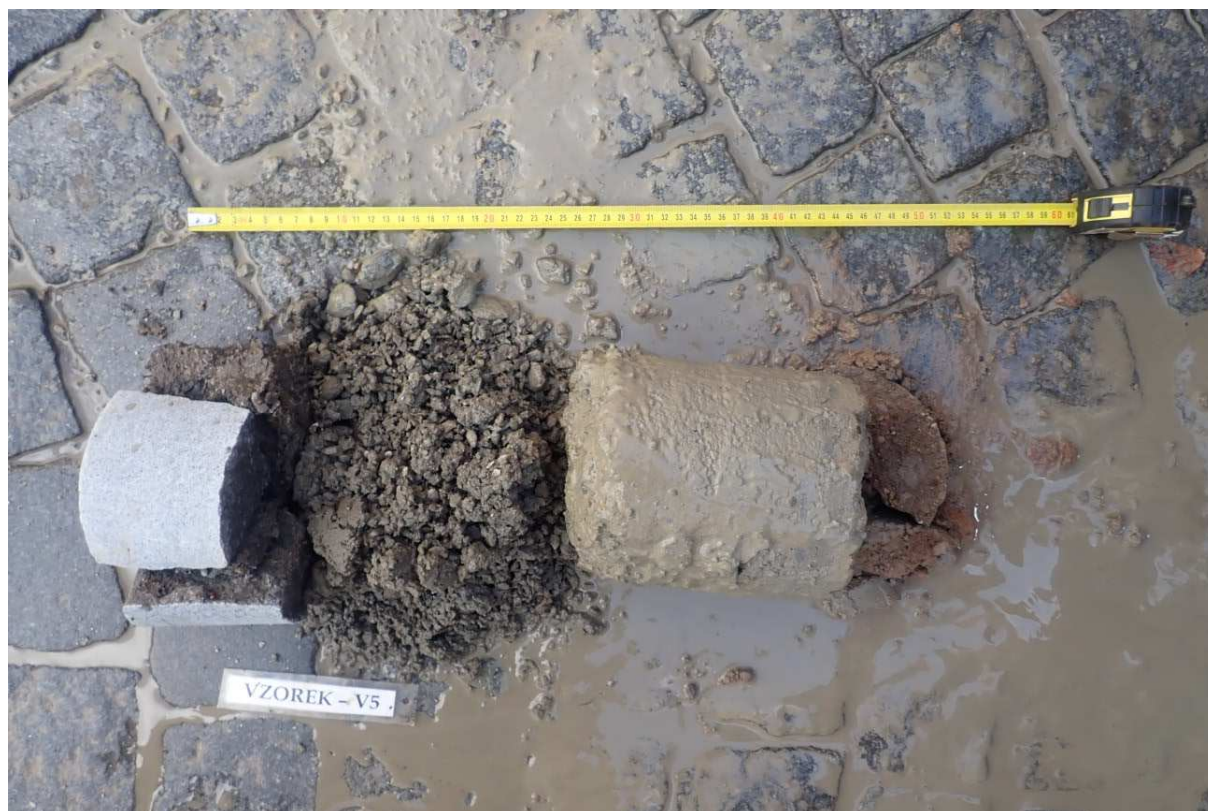
Konstrukce vozovky:	100 mm	DL	Dlažba (žulová kostka)
	110 mm	ŠP	Štěrkopísek (frakce 0/16)
	170 mm	SC	Směs stmelená hydraulickými pojivy

Celková tloušťka  
konstrukce vozovky: 380 mm

*Obr. 9 - Jádro vývrtu Vzorek – V5 (in situ).*

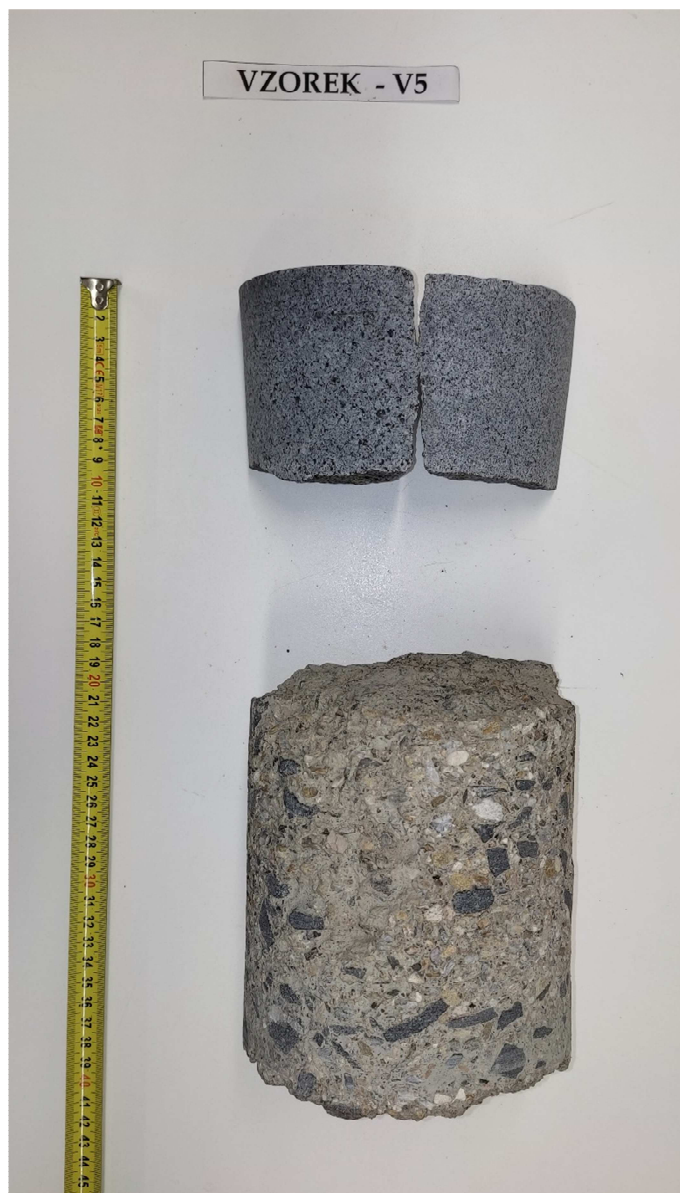
Obr. 10 - Jádru vývrtu Vzorek – V5 (laboratoř).

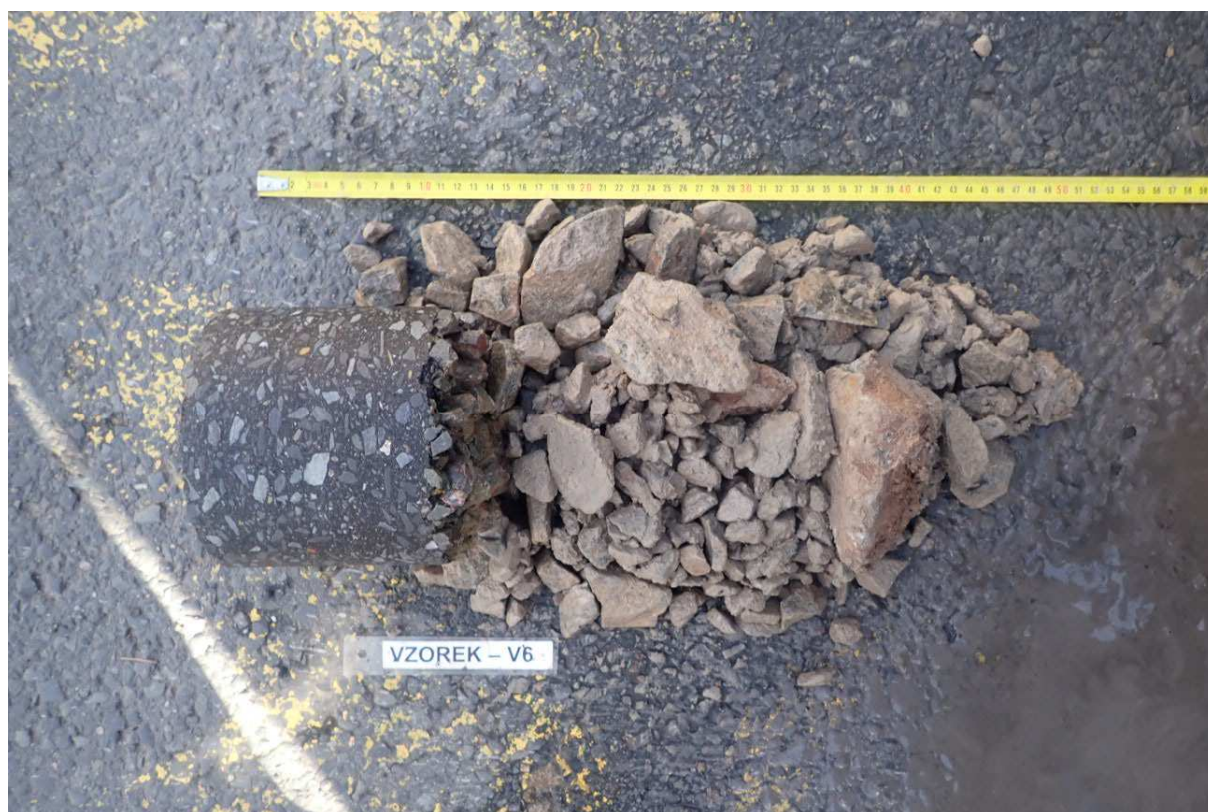
Konstrukce vozovky:	40 mm	ACO 11	Asfaltový beton pro ohrusné vrstvy
	40 mm	ACO 11	Asfaltový beton pro ohrusné vrstvy
	40 mm	ACO 11	Asfaltový beton pro ohrusné vrstvy
	220 mm	Š	Štěr (frakce 0/63)
	200 mm	ŠT	Štět

Celková tloušťka  
konstrukce vozovky: 540 mm

*Obr. 11 - Jádro vývrtu Vzorek – V6 (in situ).*

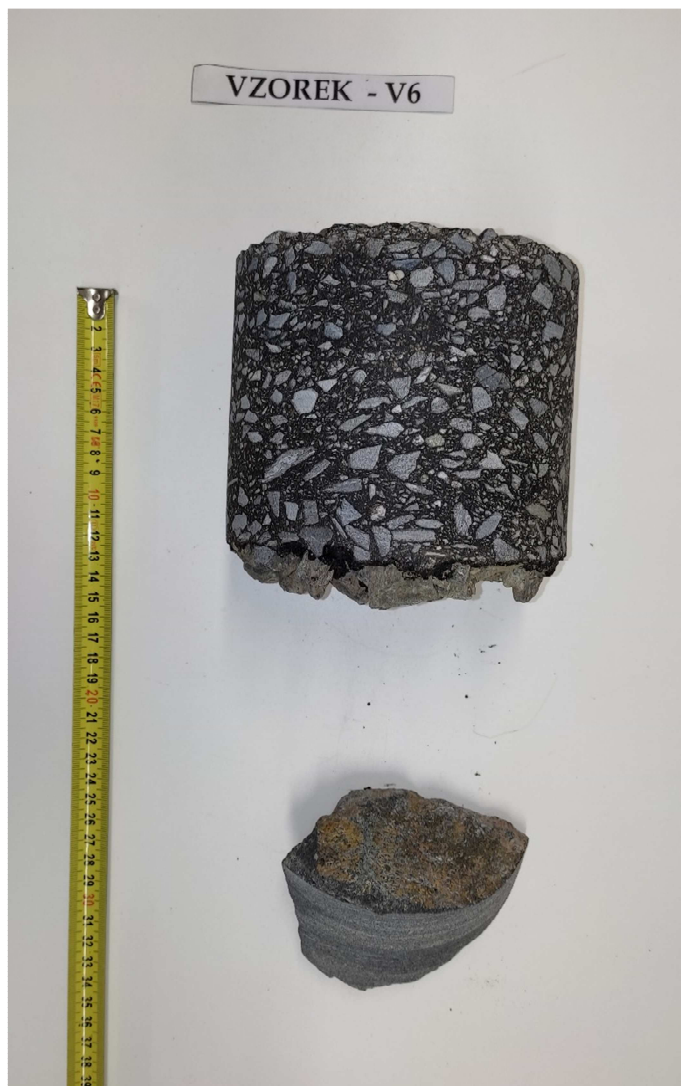
*Obr. 12 - Jádro vývrtu Vzorek – V6 (laboratoř).*
