**Průzkum konstrukce vozovky**  
**Silnice I/36 Lázně Bohdaneč**

**Březen 2019**

Název průzkumu:	Průzkum konstrukce vozovky Silnice I/36 Lázně Bohdaneč
Místo průzkumu:	Silnice I/36 Lázně Bohdaneč Okres Pardubice Pardubický kraj
Datum provedení průzkumu:	Březen 2019
Druh průzkumu:	Stanovení skladby konstrukce vozovky

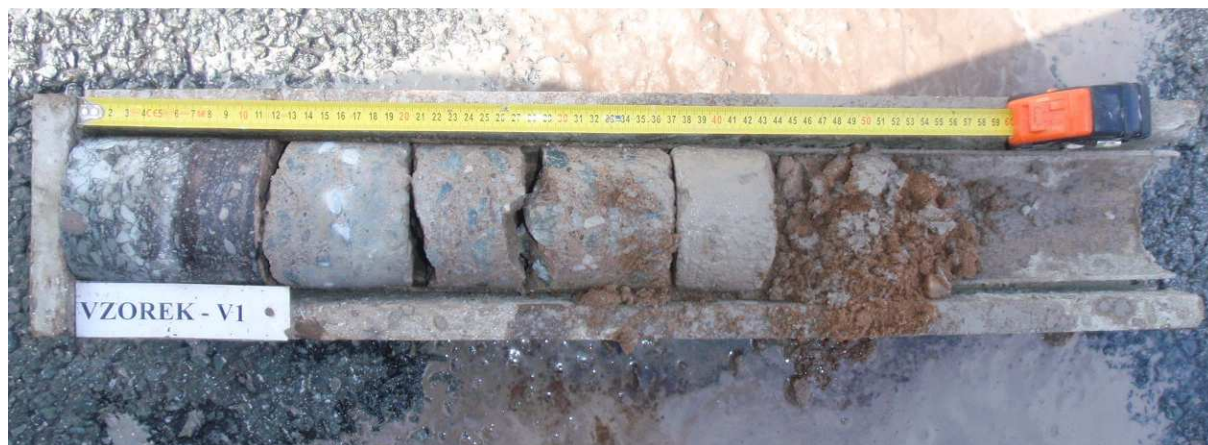
Popis polohy vývrtu: Silnice I/36 Lázně Bohdaneč  
pravý jízdní pruh vozovky (směr Pardubice)  
km 15,115 00  
0,30 m od hrany vodícího proužku vpravo

Konstrukce vozovky:	55 mm	ACO 11	Asfaltový beton pro obrusné vrstvy
	15 mm	ACO 8	Asfaltový beton pro obrusné vrstvy
	45 mm	ACL 16	Asfaltový beton pro ložní vrstvy
	Separace vrstev		
	225 mm	S	Směs stmelená hydraulickými pojivy (separace směsi v tl. 75 a 135 mm)
	Separace vrstev		
	70 mm	S	Směs stmelená hydraulickými pojivy
	200 mm	ŠP	Štěrkopísek

Celková tloušťka  
konstrukce vozovky: 610 mm

Podloží vozovky: Písečná zemina

*Obr. 1 - Jádro vývrtu Vzorek – V1 (in situ).*

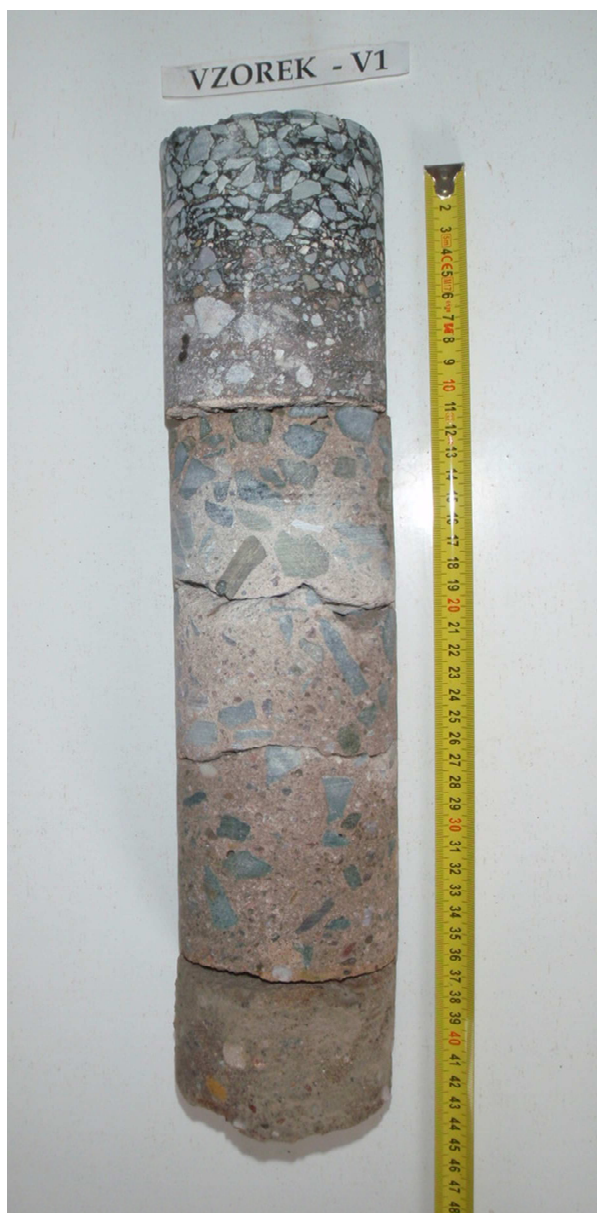
Obr. 2 - Jádro vývrtu Vzorek – V1 (laboratoř).

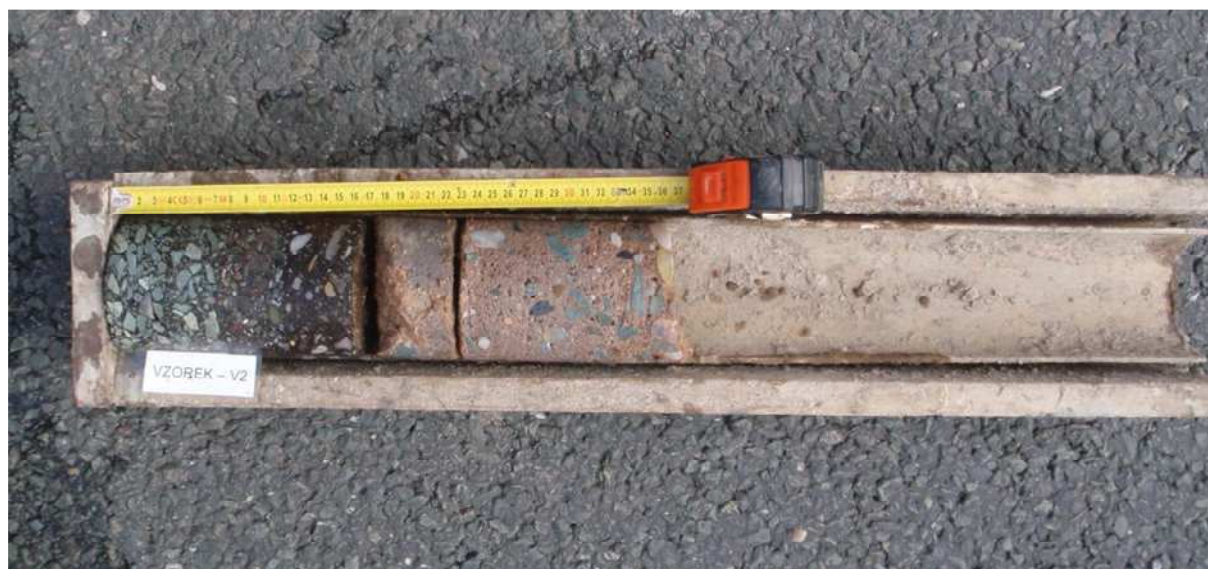
Popis polohy vývrtu: Silnice I/36 Lázně Bohdaneč  
levý jízdní pruh vozovky (směr Pardubice)  
km 15,093 00  
0,20 m od hrany vodícího proužku vlevo

Konstrukce vozovky:	40 mm	ACO 11	Asfaltový beton pro ohrusné vrstvy
	35 mm	ACL 16	Asfaltový beton pro ložní vrstvy
	45 mm	ACO 8	Asfaltový beton pro ohrusné vrstvy
	45 mm	ACL 16	Asfaltový beton pro ložní vrstvy
	Separace vrstev		
	55 mm	S	Směs stmelená hydraulickými pojivy
	Separace vrstev		
	160 mm	S	Směs stmelená hydraulickými pojivy
	200 mm	ŠP	Štěrkopísek

Celková tloušťka  
konstrukce vozovky: 580 mm

*Obr. 3 - Jádro vývrtu Vzorek – V2 (in situ).*

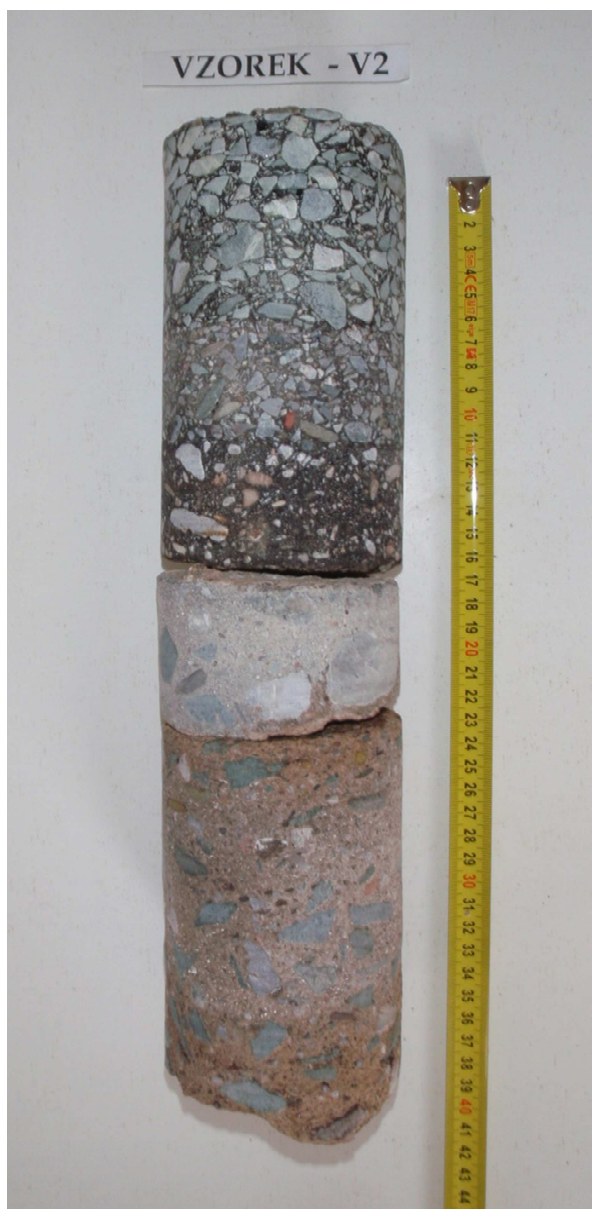
Obr. 4 - Jádru vývrtu Vzorek – V2 (laboratoř).
