Doplňující průzkum konstrukce vozovky
Silnice III/34311 Kameničky – hranice Pardubického kraje

Listopad 2020

Druh průzkumu: Stanovení skladby konstrukce vozovky

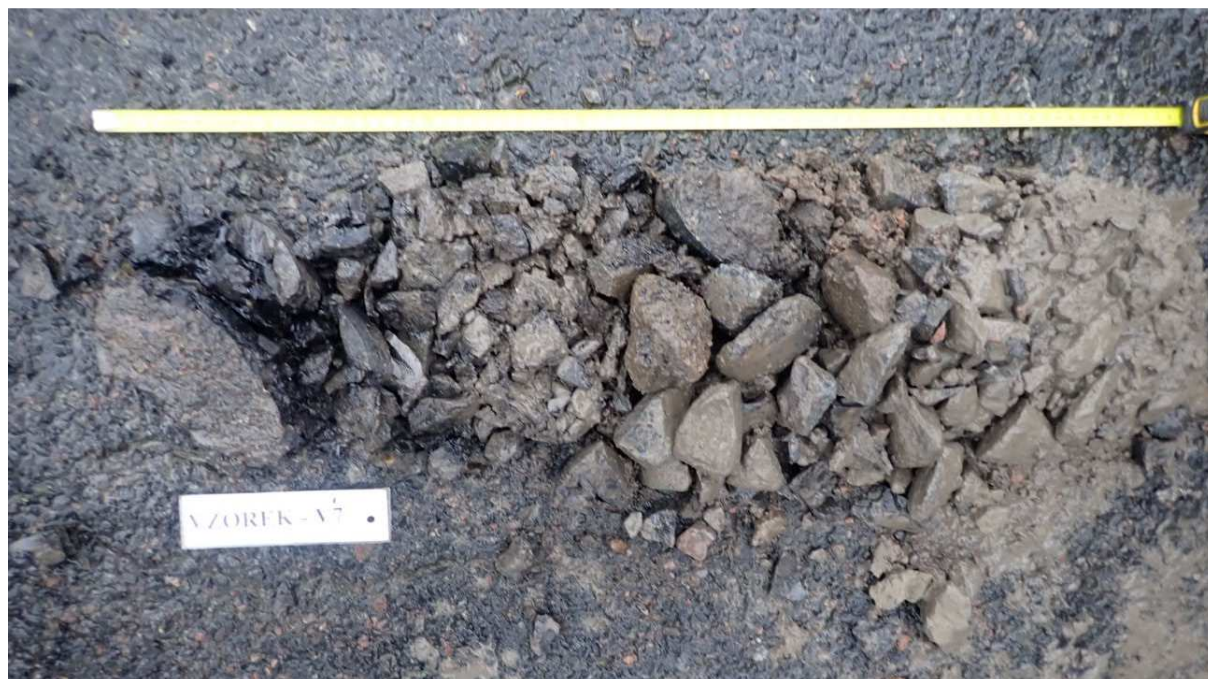
Konstrukce vozovky:	10 mm	PR	Postřík regenerační
	50 mm	PM	Penetrační makadam (rozpadlý)
	490 mm	Š	Štěrk (frakce 0/63, zahliněno)

Obr. 1 - Jádro vývrtu Vzorek – V7 (in situ).

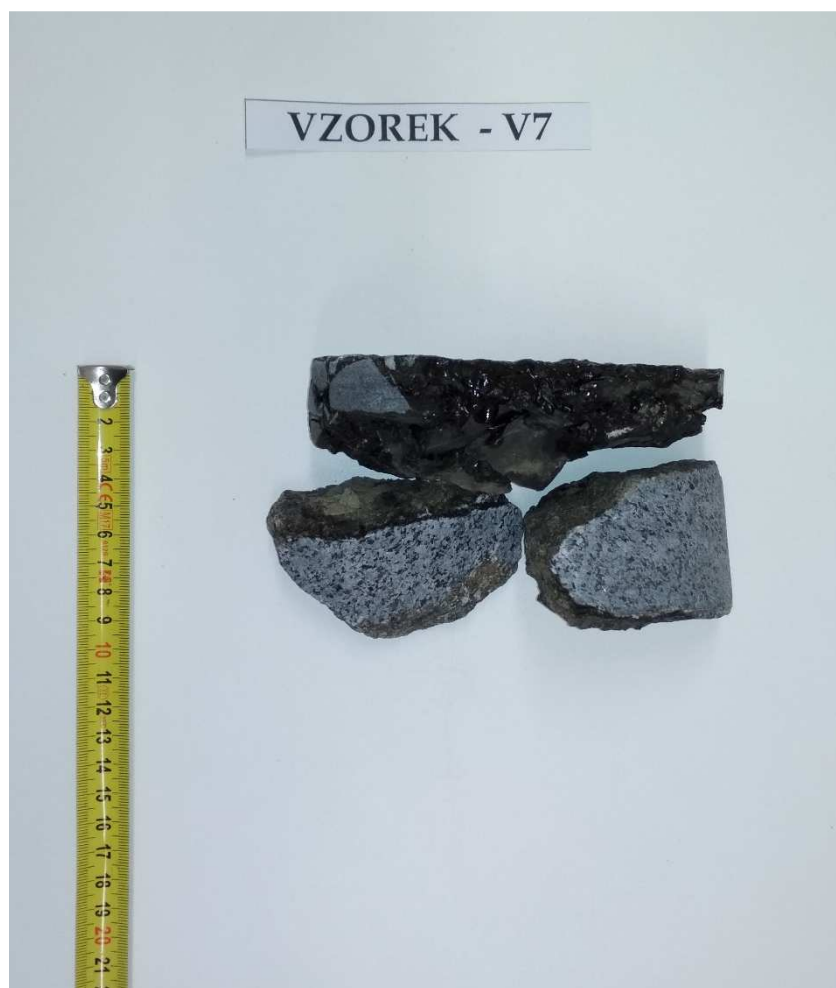
Obr. 2 - Jádru vývrtnu Vzorek – V7 (laboratoř).

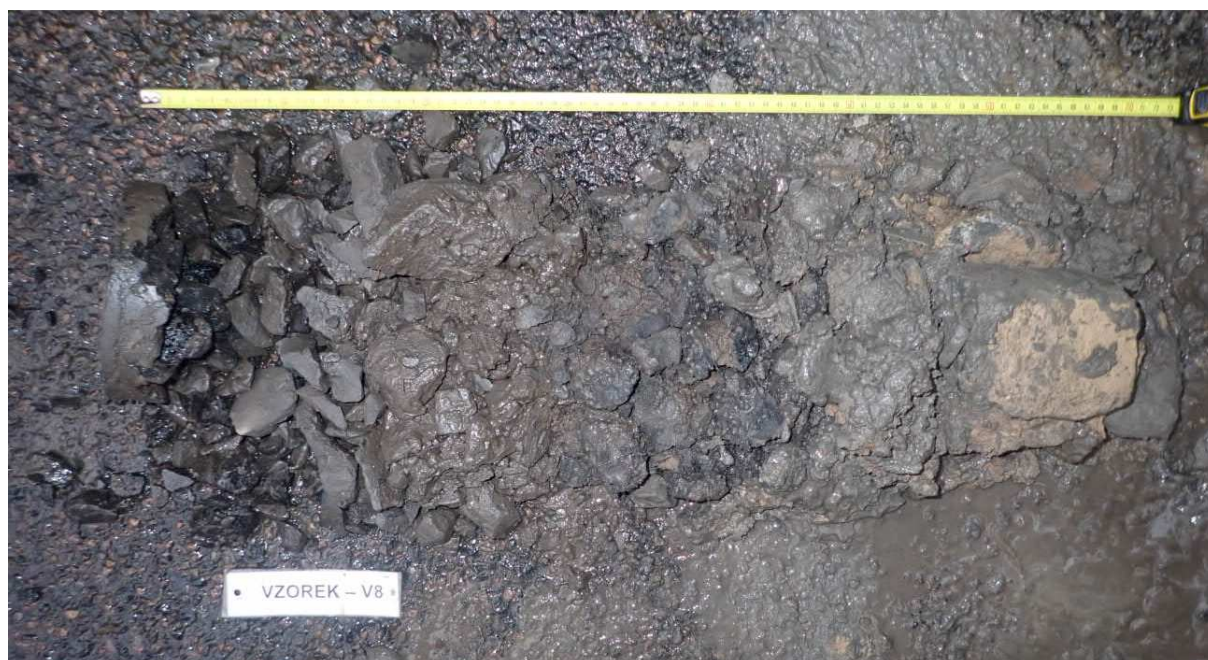
Konstrukce vozovky:	10 mm	PR	Postřík regenerační
	60 mm	PM	Penetrační makadam (rozpadlý)
	410 mm	Š	Štěrk (frakce 0/63, zahliněno)
	100 mm	ŠT	Štět

Obr. 3 - Jádro vývrtu Vzorek – V8 (in situ).

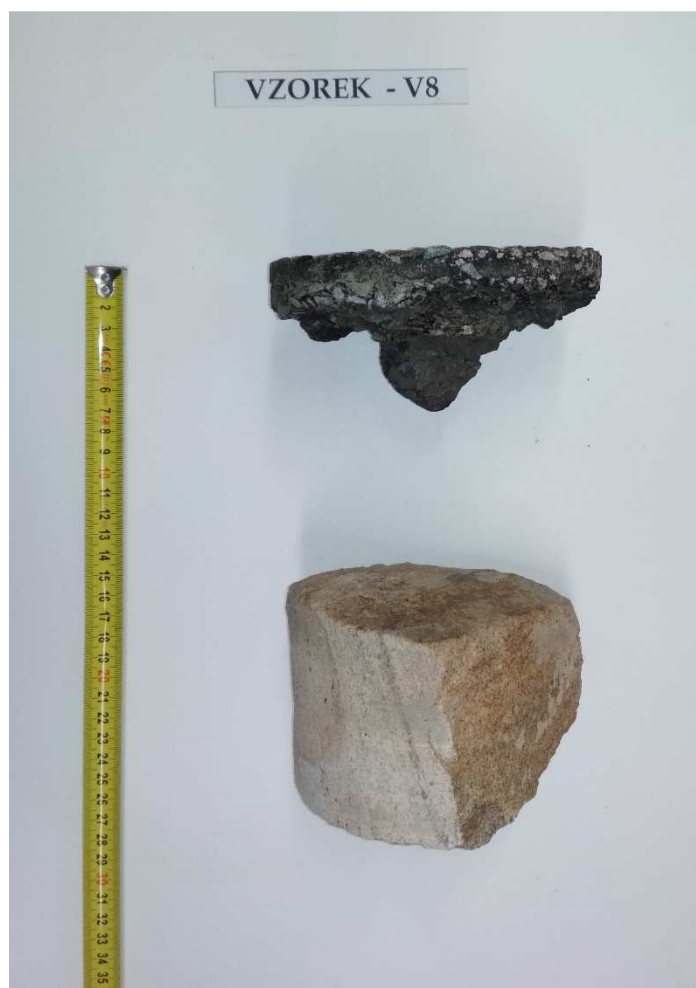
Obr. 4 - Jádro vývrtu Vzorek – V8 (laboratoř).
