# DIAGNOSTICKÝ PRŮZKUM A NÁVRH OPRAVY KONSTRUKCE VOZOVKY

**Zpráva č.: 44/22/CL/HK**  
*„Obnova silnice III/35720 Dvořiště - Doubravice“*

Název akce:	Diagnostický průzkum a návrh opravy konstrukce vozovky <i>Obnova silnice III/35720 Dvořiště - Doubravice</i>
Místo průzkumu:	Silnice III/357 20 Dvořiště - Doubravice Okres: Ústí nad Orlicí Kraj: Pardubický
Datum provedení průzkumu:	28. 3. - 26. 4. 2022
Druh průzkumu:	Diagnostický průzkum konstrukce vozovky s návrhem opravy

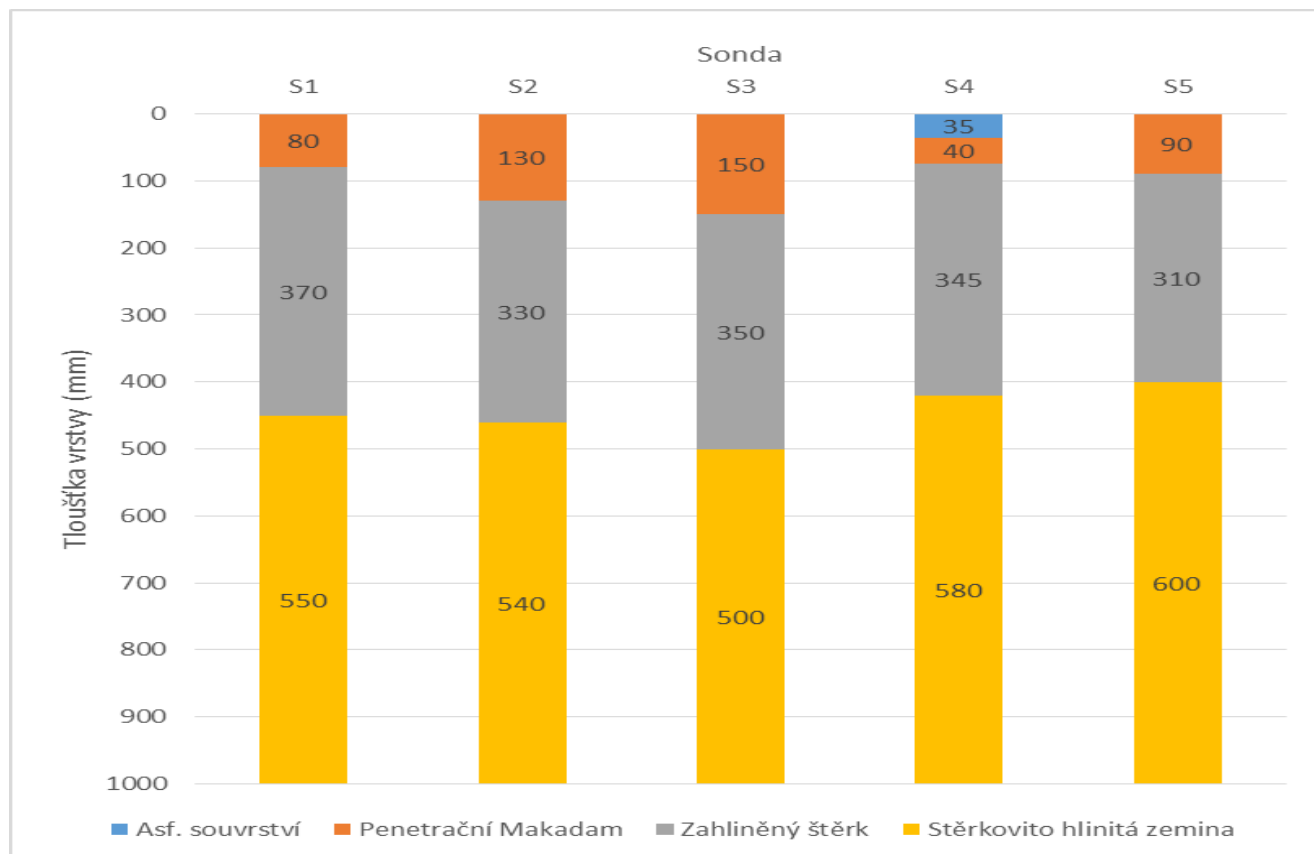
**Obrázek 2 Graf tloušťky konstrukčních vrstev vrtaných sond silnice III/35720**

- Tloušťka zjištěné asfaltem stmelené vrstvy v místě vysprávký (sonda S4) je 35 mm.
- Tloušťka zjištěné obrusné vrstvy PM se pohybuje mezi 40 – 150 mm (v průměru 100 mm).
- Tloušťka zjištěné nestmelené podkladní vrstvy ze zahliněného štěrku se pohybuje mezi 310 – 370 mm (v průměru 340 mm).
- Podloží vozovky tvoří štěrkovitá zemina typu G4 GM
- Poměr únosnosti CBR zeminy z podloží směsného vzorku sond S1, S2 a S3 má hodnotu 2,7 %, ze směsného vzorku sond S4 a S5 má hodnotu CBR 2,4%.

Obrusná vrstva krytu je tvořena vrstvou z penetračního makadamu PM průměrné tloušťky 100 mm. Pod ní byla zaznamenána nestmelená podkladní vrstva ze štěrkodrtě frakce 0/63, která je kontaminována zahliněním. V aktivní zóně vozovky byla zjištěna zemina typu SG GM štěrk hlinitý. Zemina G4 GM je namrzavá až nebezpečně namrzavá zemina, která je podmíněčně vhodná do násypu i do podloží vozovky. Předpokládané charakteristiky zeminy jsou uvedeny v TP 170. Modul přetvárnosti  $E_{def,2}$  by se měl pohybovat mezi 25 MPa až 60 MPa, poměr únosnosti po uložení ve vodě 5 % až 30 %. Byly homogenizovány dva směsné vzorky zeminy – první směsný vzorek ze sond S1, S2 a S3 a druhý směsný vzorek z odebraných sond S4 a S5. Na směsných vzorcích byla provedena klasifikace zemín z úrovně podloží vozovky a byla stanovena hodnota CBR - protokol o provedených zkouškách v příloze C.

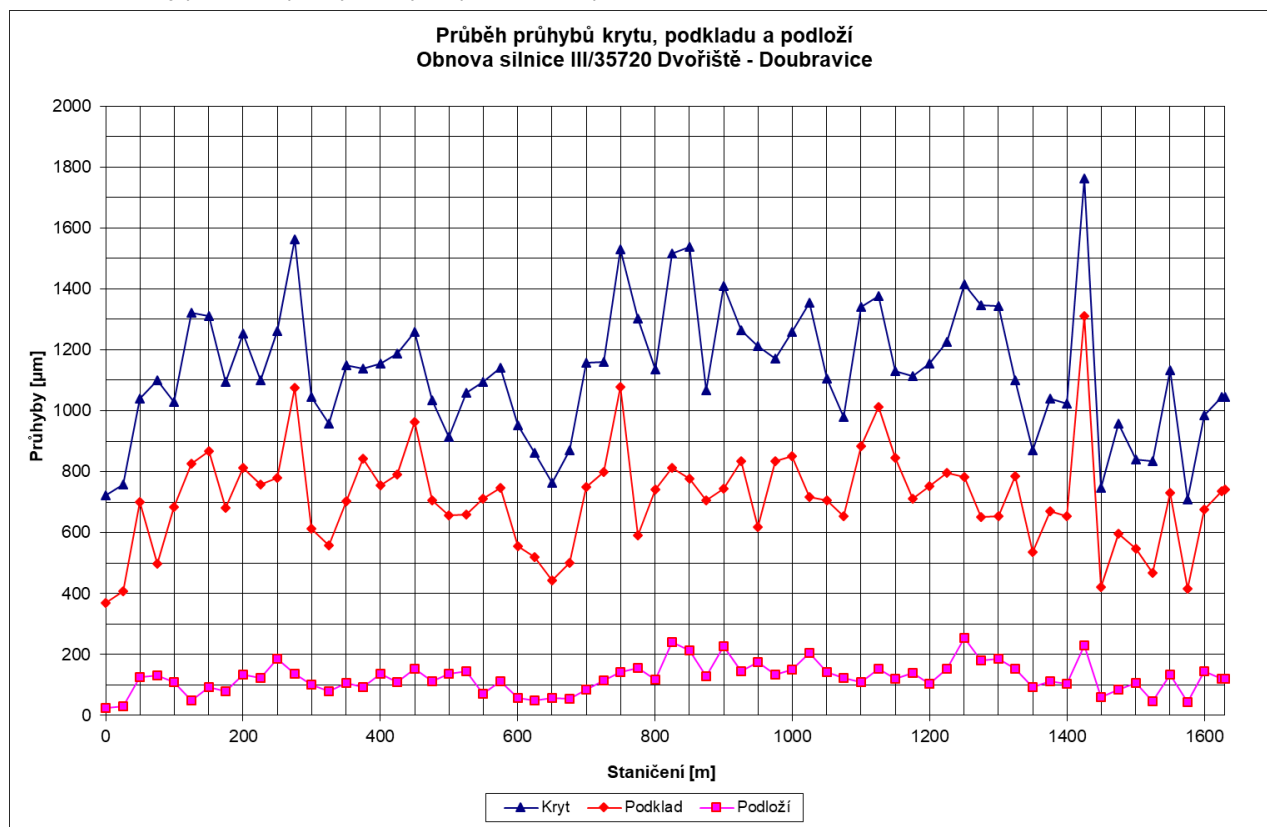
**Obrázek 4 Graf průběhů průhybů krytu, podkladu a podloží silnice III/35720**

Průhyby vozovky silnice III/35720 zjištěné na snímači přímo v místě působení rázového pulzu se pohybují od 708  $\mu\text{m}$  do 1761  $\mu\text{m}$ , průměrná hodnota je 1132  $\mu\text{m}$ .

Posuzovaný úsek silnice III/35720 lze z hlediska stavu povrchu a rozsahu poruch jako celek hodnotit klasifikačním stupněm 5, což vyžaduje nutné provedení opravy vozovky. Z hlediska zbytkové doby životnosti lze úsek silnice III/35720 jako celek hodnotit také klasifikačním stupněm 5. Na základě měření únosnosti FWD a velikosti dopravního zatížení vozovka silnice III/35720 vykazuje zbytkovou dobu životnosti 0,5 roku.

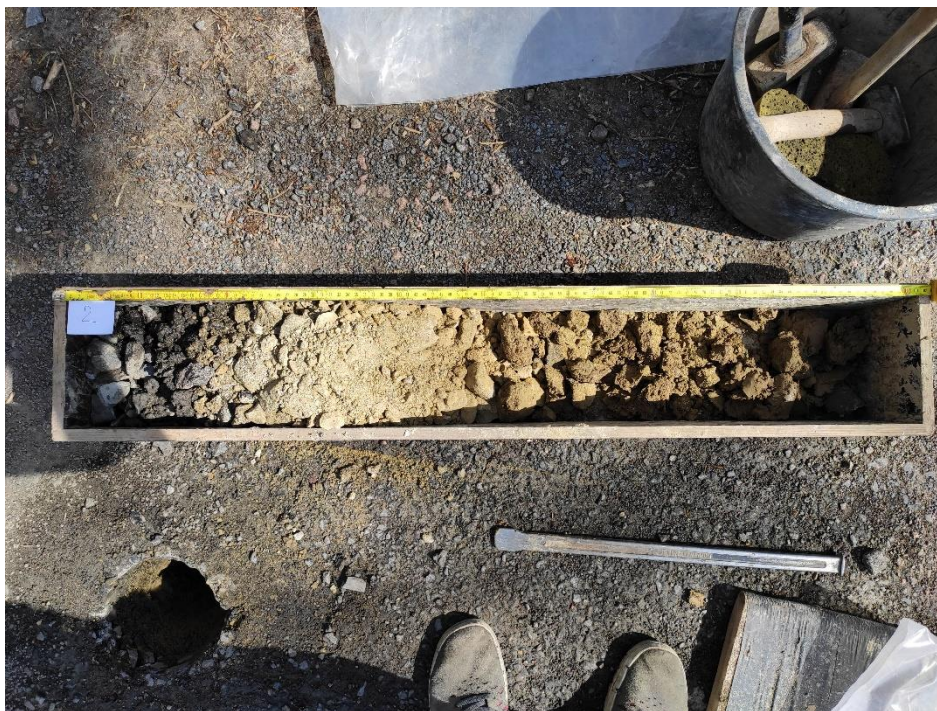
JV1 – S1 (sonda na stavbě)

Sonda	Staničení (pracovní)	Asf. souvrství	Penetrační makadam	Zahliněný štěrk	Stěrkovito hlinitá zemina	Poznámka
S1	0,180		0-80	80-450	450-1000	pravá strana; 0,6 m od kraje
S2	0,560		0-130	130-460	460-1000	levá strana; 0,5 m od kraje
S3	0,790		0-150	150-500	500-1000	pravá strana; 0,6 m od kraje
S4	1,030	0-35	35-75	75-420	420-1000	levá strana; 0,6 m od kraje
S5	1,510		0-90	90-400	400-1000	pravá strana; 0,8 m od kraje
