Průzkum konstrukce a podloží vozovky
Stanovení polycyklických aromatických uhlovodíků
Silnice III/31519 Borušov

Červen / Září 2022

Místo průzkumu: Silnice III/31519 Borušov
Okres Svitavy
Pardubický kraj

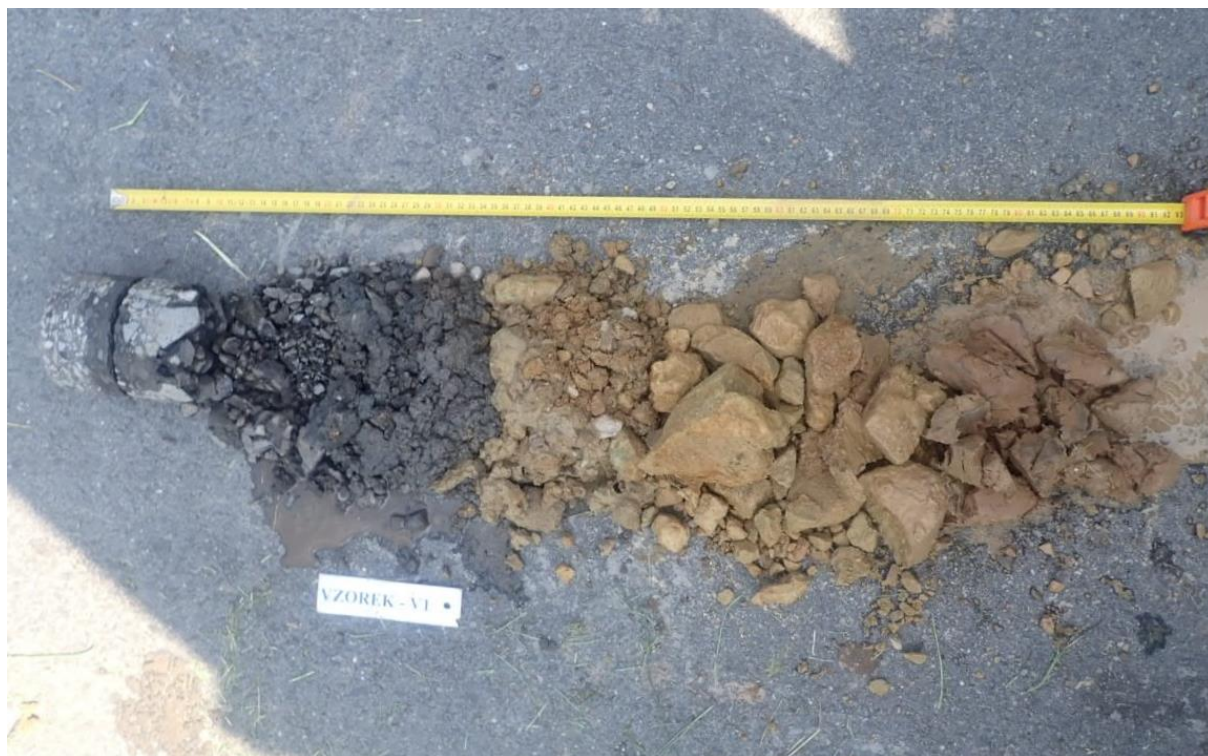
Konstrukce vozovky:	55 mm	ACO11	Asfaltový beton pro ohrusné vrstvy
	Separace	vrstev	
	35 mm	ACL 16	Asfaltový beton pro ložní vrstvy
	30 mm	PM	Penetrační makadam
	130 mm	PM	Penetrační makadam (rozpadlý)
	270 mm	Š	Štěrk (frakce 0/32, zahliněno)
	130 mm	ŠT	Štět

Obr. 1 - Jádro vývrtu Vzorek – V1 (in situ).

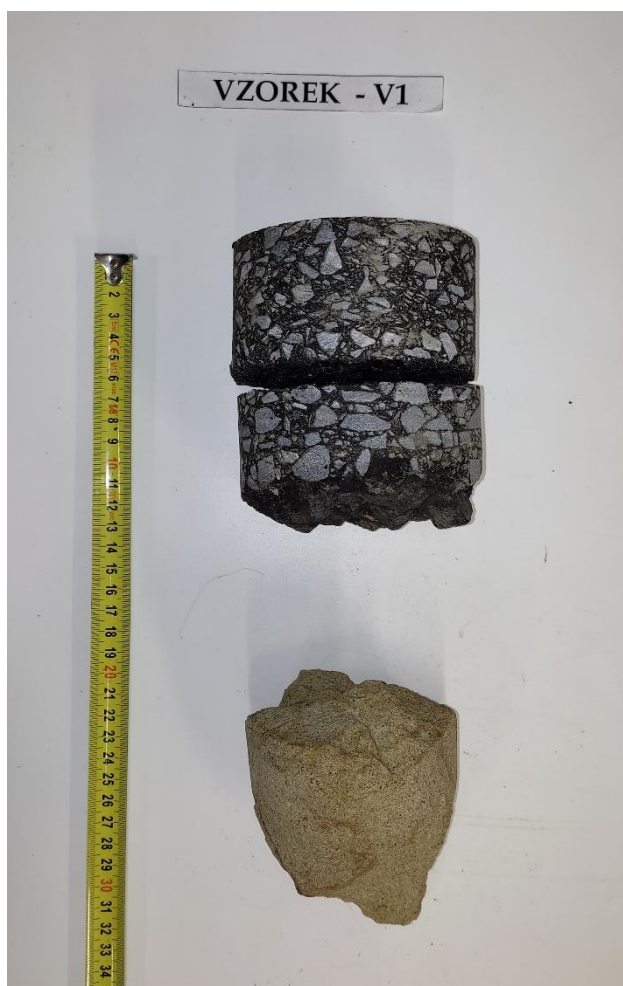
Obr. 2 - Jádru vývrtu Vzorek – V1 (laboratoř).

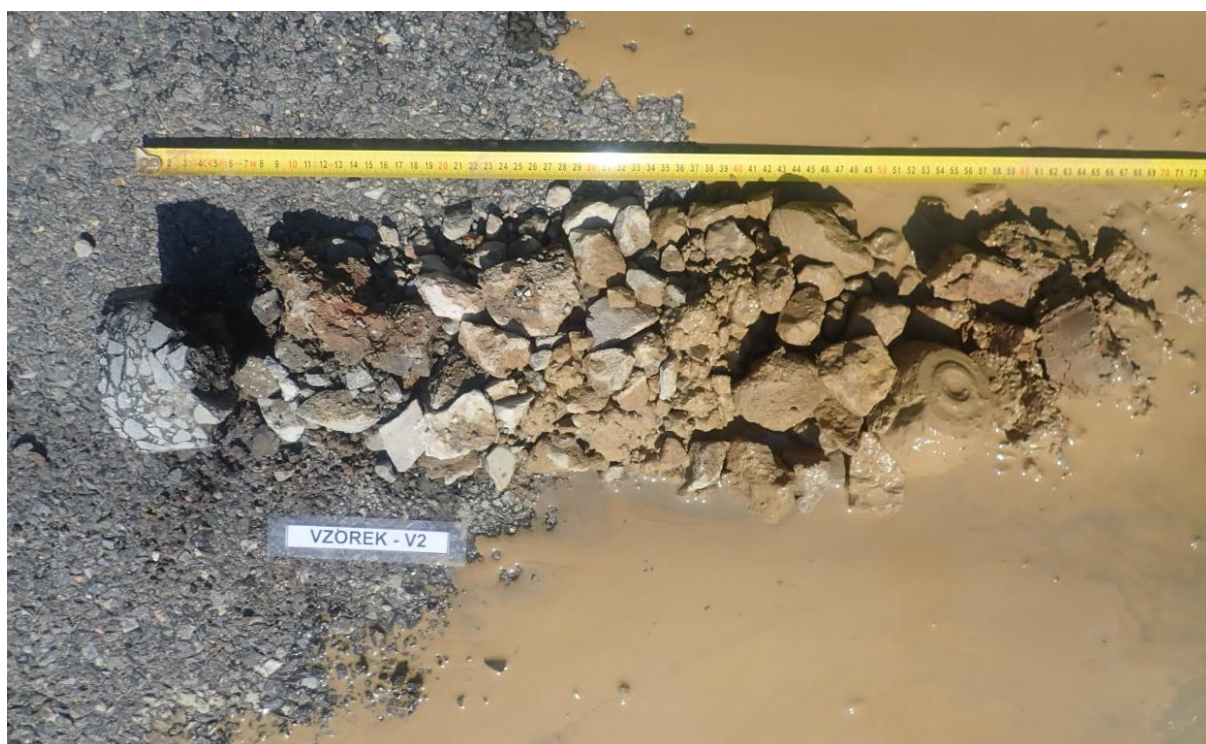
Konstrukce vozovky:	20 mm	PR	Postřík regenerační
	50 mm	PM	Penetrační makadam
	360 mm	Š	Štěrk (frakce 0/32, velmi zahliněno)
	60 mm	ŠT	Štět

Obr. 3 - Jádro vývrtu Vzorek – V2 (in situ).

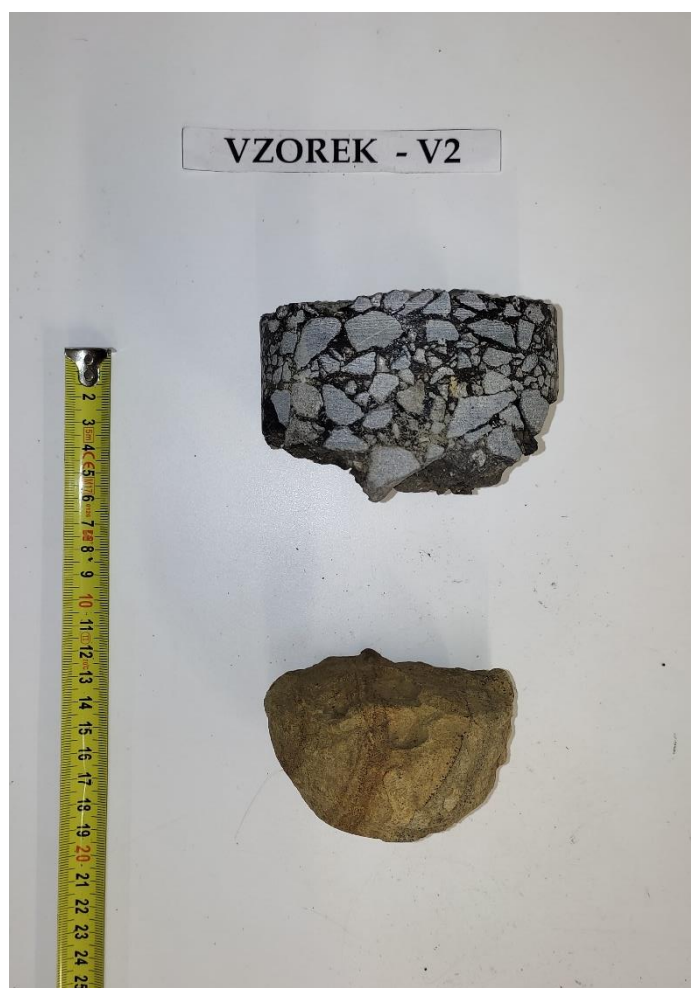
Obr. 4 - Jádru vývrtu Vzorek – V2 (laboratoř).

Vývrt	Ukazatel PAU [mg/kg]				Poznámka
	Vrstvy konstrukce	Naměřená hodnota	Kvalitativní třída		
V2	PR + PM	130	25 < x ≤ 300	ZAS-T3

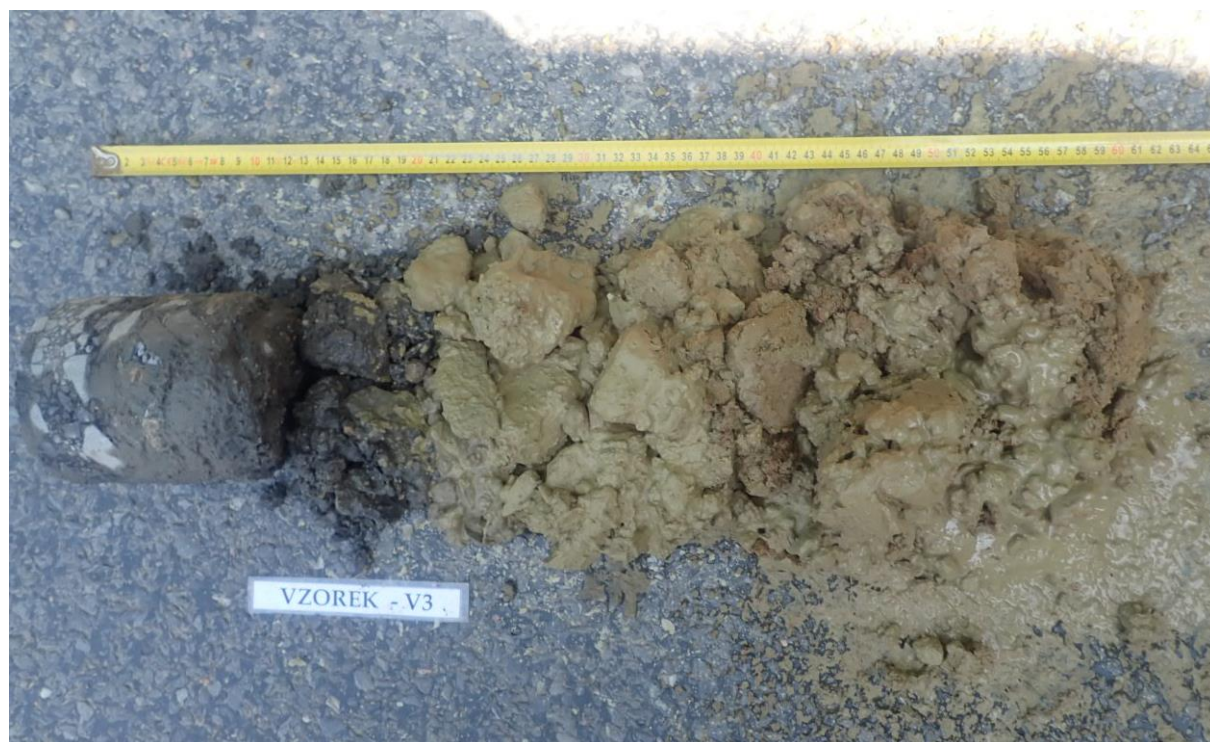
Konstrukce vozovky:	20 mm	PR	Postřík regenerační
	80 mm	PM	Penetrační makadam (rozpadlý)
	150 mm	Š	Štěrk (frakce 0/32, velmi zahliněno)

Obr. 5 - Jádro vývrtu Vzorek – V3 (in situ).

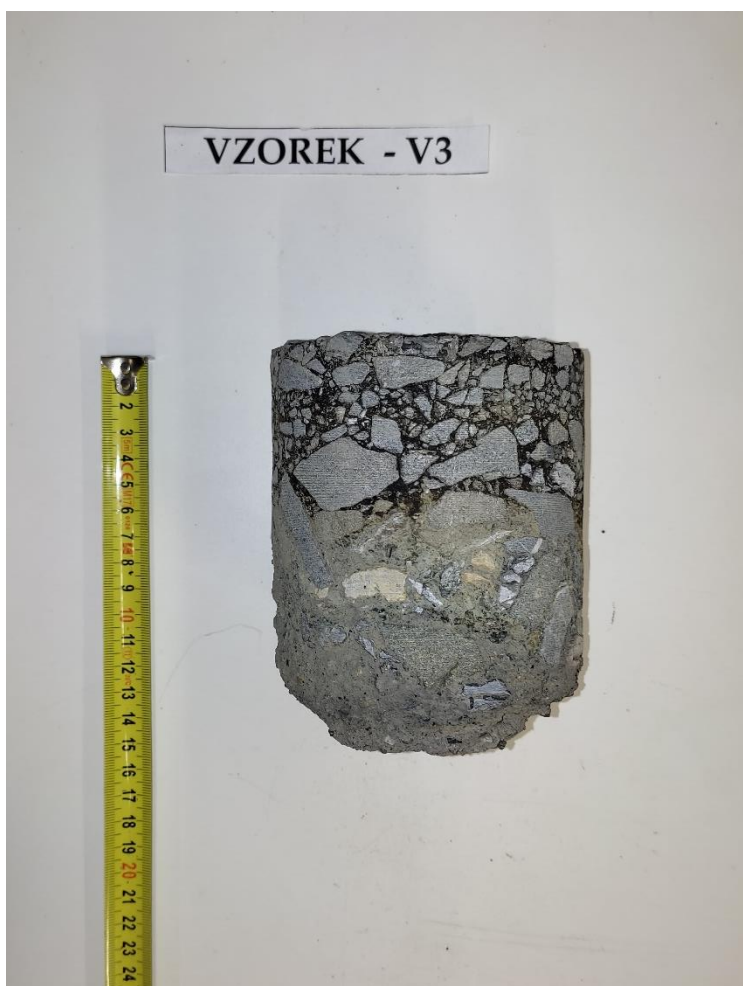
Obr. 6 - Jádru vývrtu Vzorek – V3 (laboratoř).

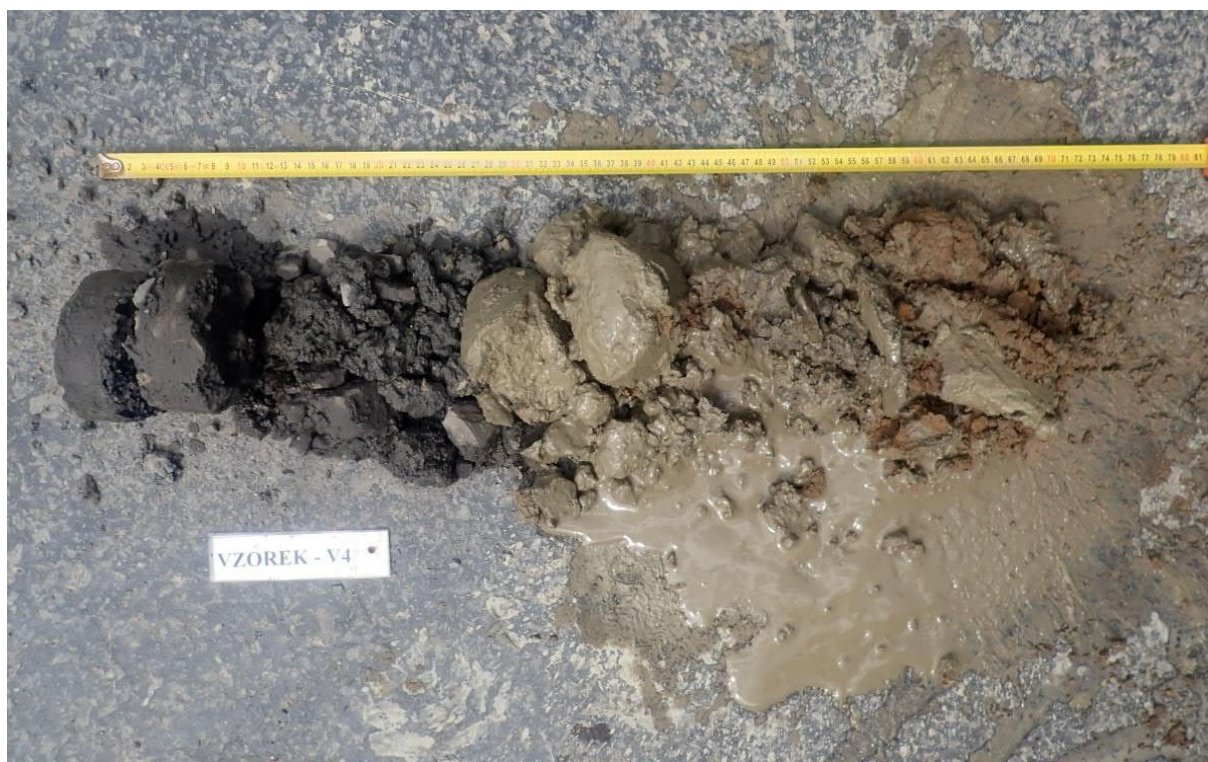
Konstrukce vozovky:	40 mm	ACO 11	Asfaltový beton pro ohrusné vrstvy
	Separace vrstev		
	60 mm	ACL 16	Asfaltový beton pro ložní vrstvy
	100 mm	PM	Penetrační makadam (rozpadlý)
	90 mm	ŠT	Štět

Obr. 7 - Jádro vývrtu Vzorek – V4 (in situ).

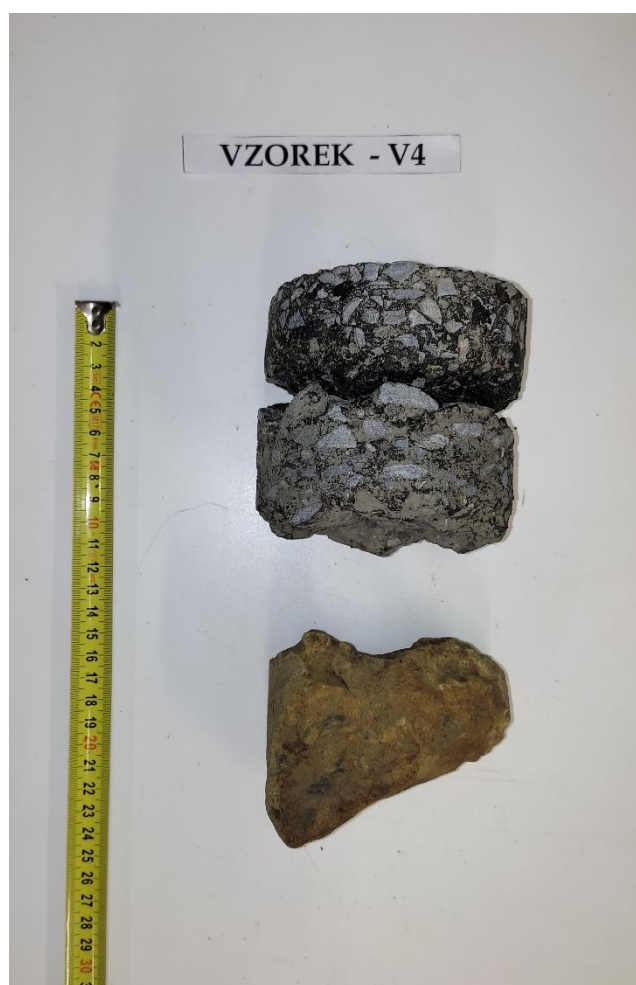
Obr. 8 - Jádru vývrtu Vzorek – V4 (laboratoř).

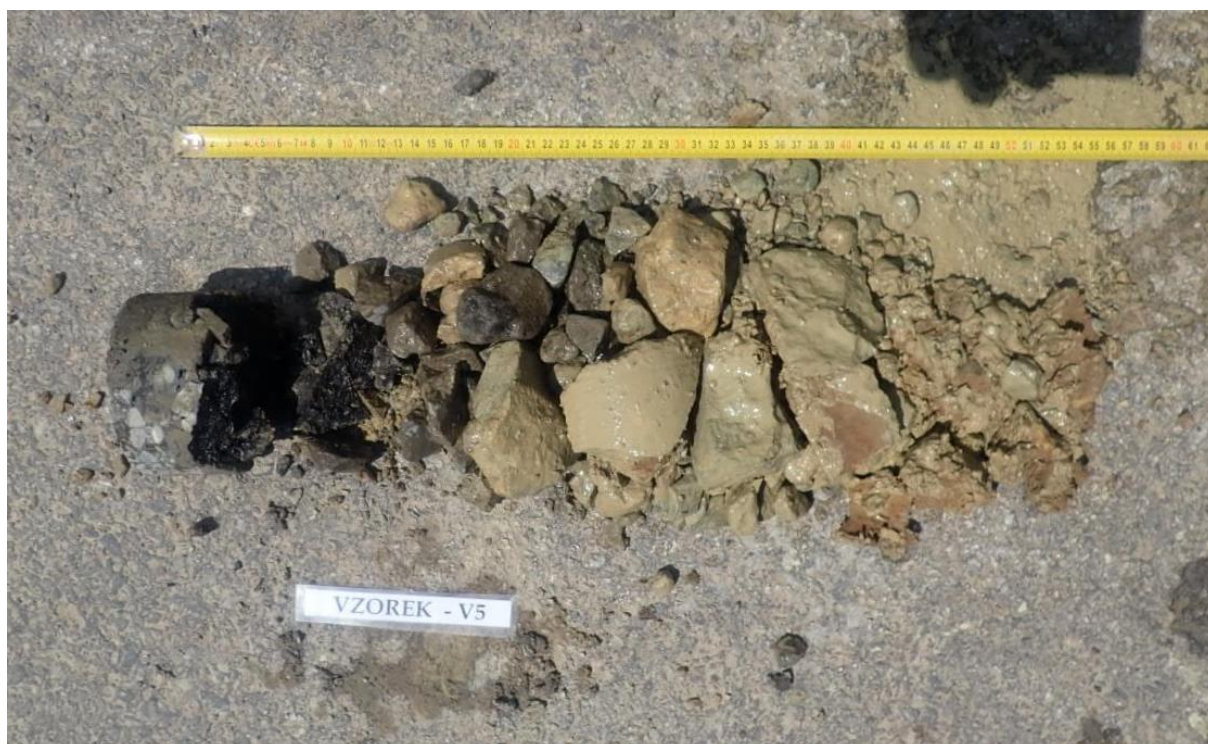
Konstrukce vozovky:	15 mm	PR	Postřík regenerační
	55 mm	PM	Penetrační makadam
	50 mm	PM	Penetrační makadam (rozpadlý)
	100 mm	Š	Štěr (frakce 0/32, zahliněno)
	80 mm	ŠT	Štět

Obr. 9 - Jádro vývrtu Vzorek – V5 (in situ).

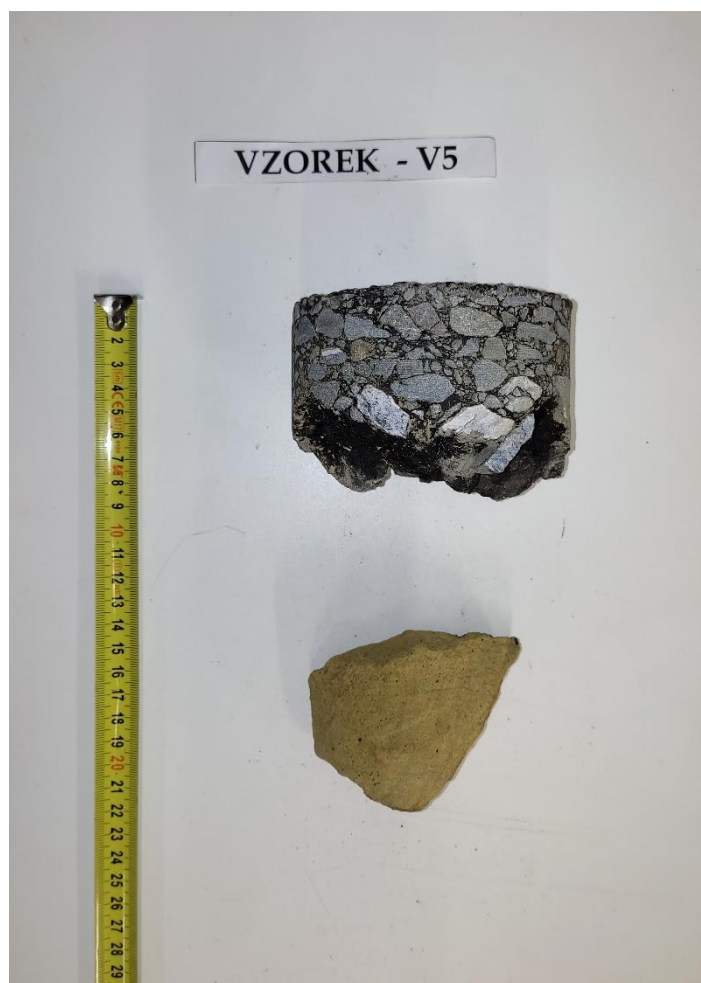
Obr. 10 - Jádro vývrtu Vzorek – V5 (laborať).

Vývrt	Ukazatel PAU [mg/kg]				Poznámka
	Vrstvy konstrukce	Naměřená hodnota	Kvalitativní třída		
V5	PR + PM	30,1	25 < x ≤ 300	ZAS-T3

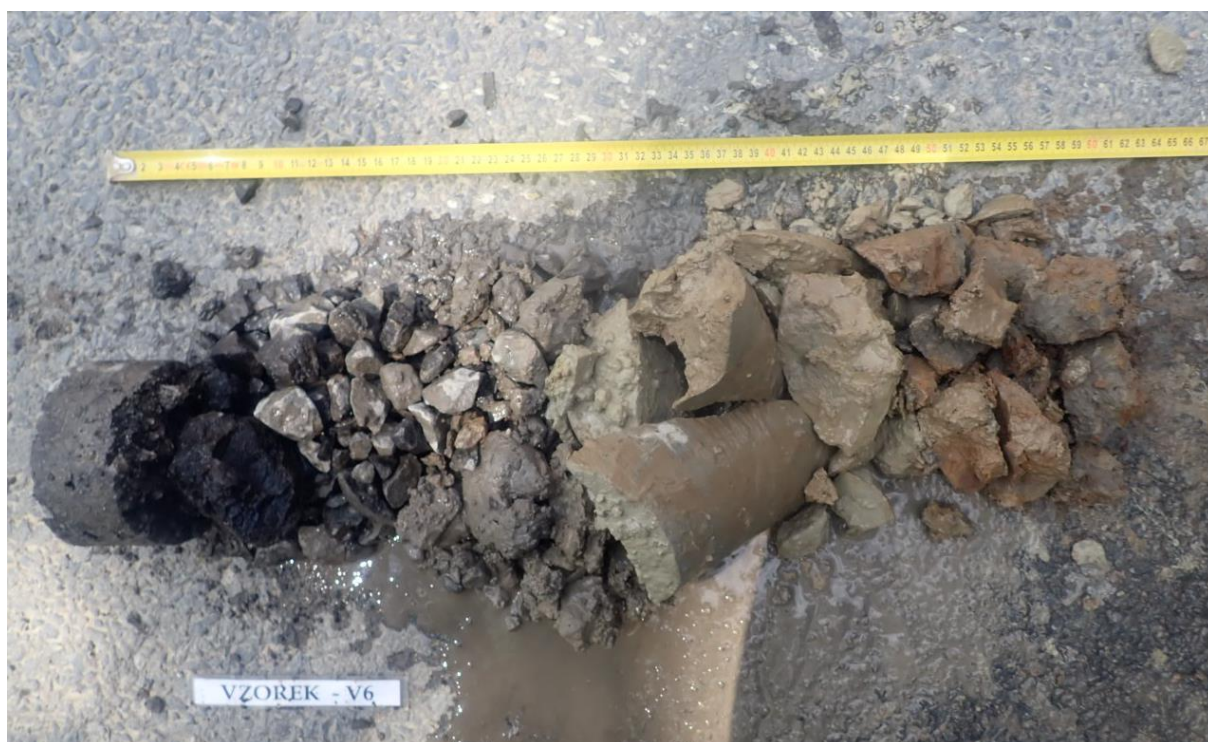
Konstrukce vozovky:	5 mm	PR	Postřík regenerační
	20 mm	ACO 11	Asfaltový beton pro ložní vrstvy
	35 mm	PM	Penetrační makadam
	60 mm	PM	Penetrační makadam (rozpadlý)
	80 mm	Š	Štěrk (frakce 0/32, zahliněno)
	180 mm	ŠT	Štět

Obr. 11 - Jádru výtvaru Vzorek – V6 (in situ).

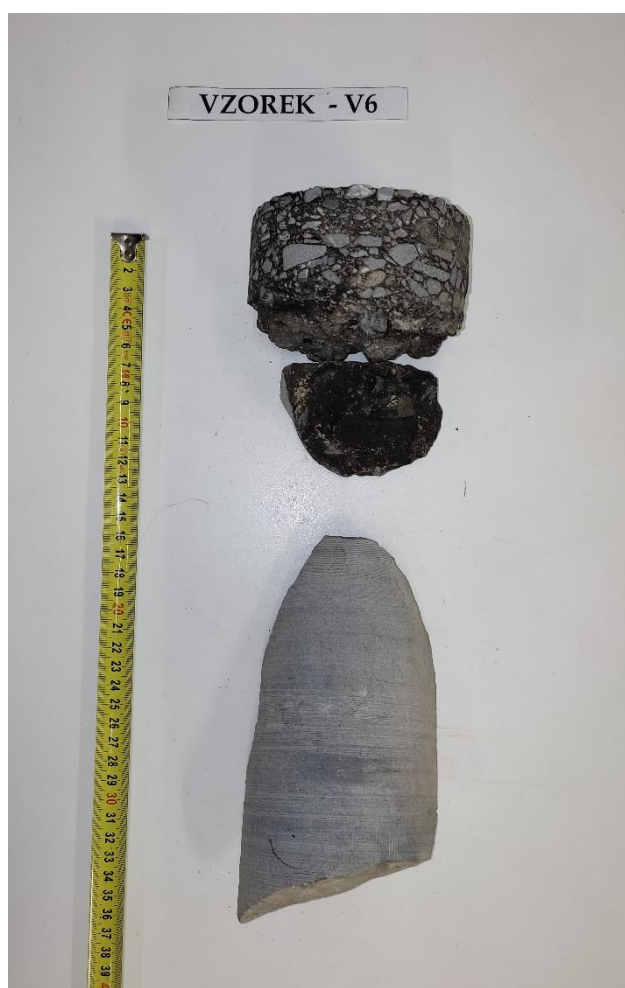
Obr. 12 - Jádro vývrtu Vzorek – V6 (laborať).

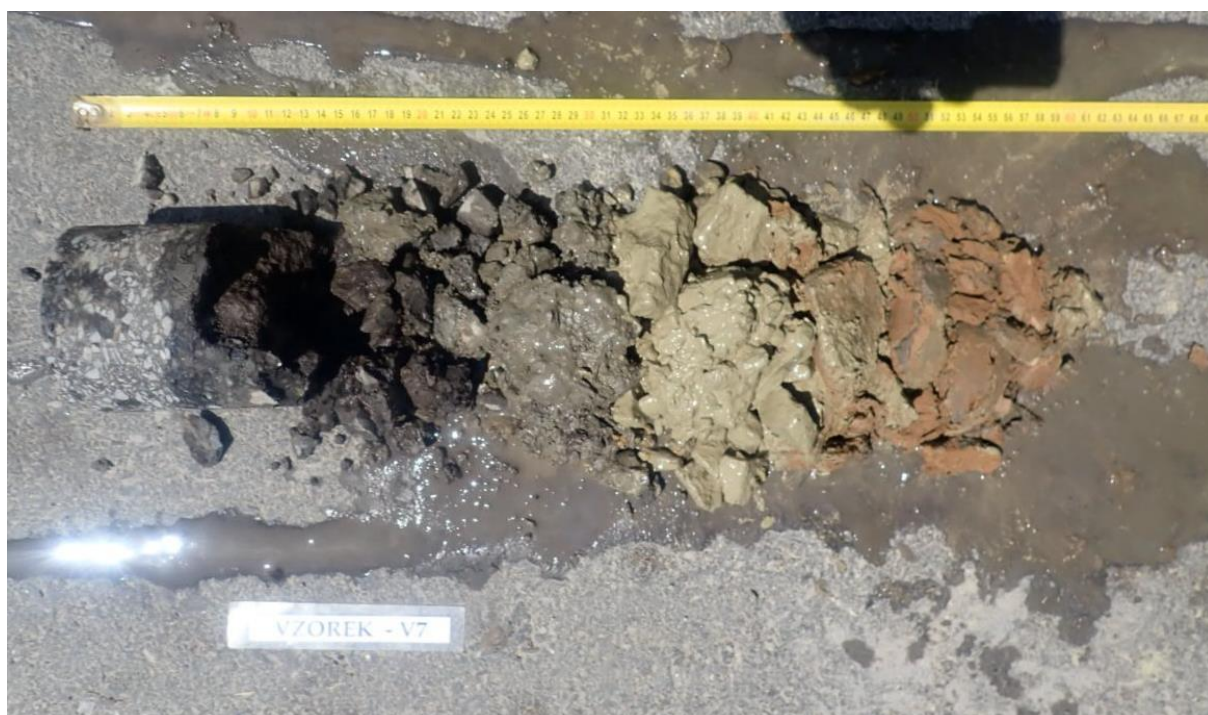
Konstrukce vozovky:	20 mm	ACO 11	Asfaltový beton pro ohrusné vrstvy
	Separace	vrstev	
	55 mm	ACO 11	Asfaltový beton pro ohrusné vrstvy
	25 mm	ACO 11	Asfaltový beton pro ohrusné vrstvy
	80 mm	PM	Penetrační makadam (rozpadlý)
	120 mm	Š	Štěrk (frakce 0/32, velmi zahliněno)

Obr. 13 - Jádru vývrtu Vzorek – V7 (in situ).

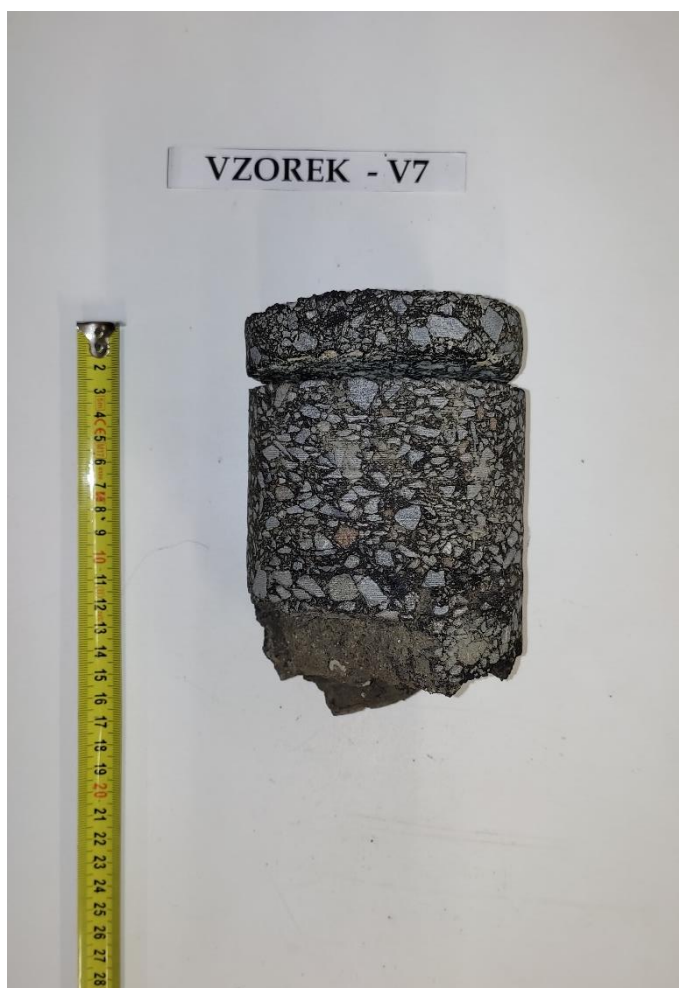
Obr. 14 - Jádro vývrtu Vzorek – V7 (laborať).

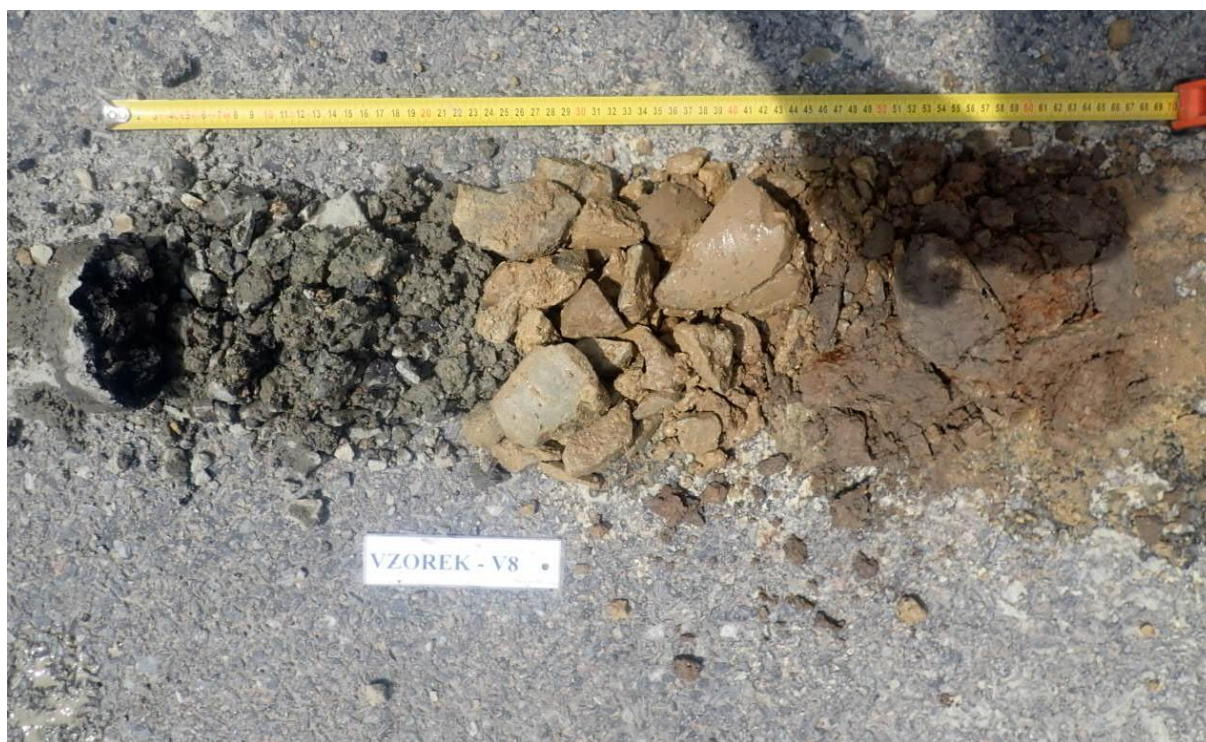
Konstrukce vozovky:	20 mm	PR	Postřík regenerační
	30 mm	PM	Penetrační makadam
	100 mm	PM	Penetrační makadam (rozpadlý)
	100 mm	Š	Štěr (frakce 0/32, zahliněno)
	110 mm	ŠT	Štět

Obr. 15 - Jádro vývrtu Vzorek – V8 (in situ).

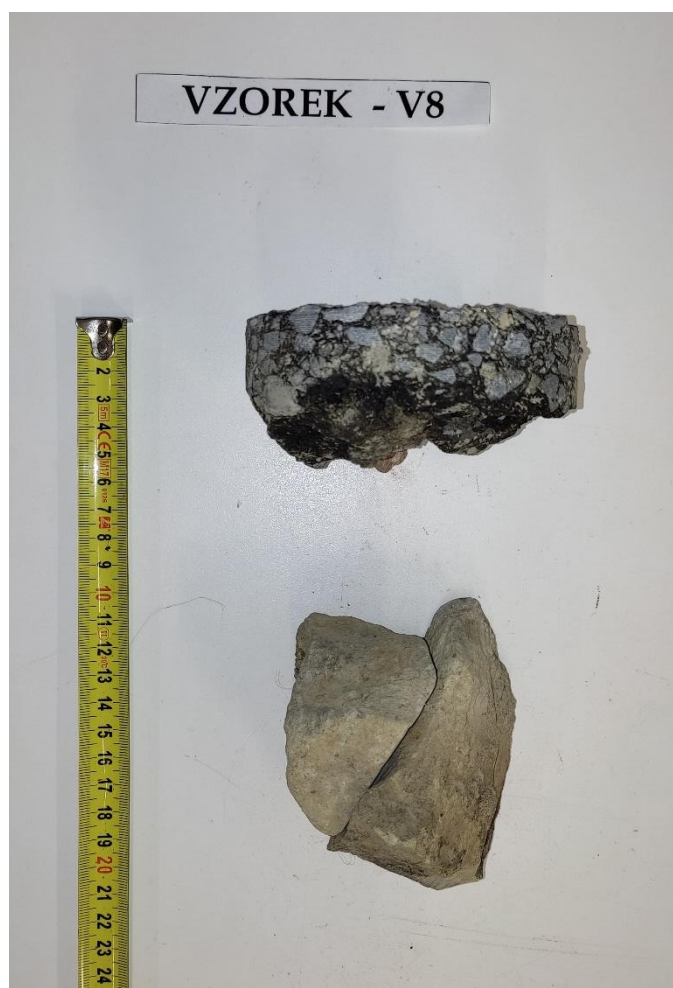
Obr. 16 - Jádro vývrtu Vzorek – V8 (laborať).

Vývrt	Ukazatel PAU [mg/kg]				Poznámka
	Vrstvy konstrukce	Naměřená hodnota	Kvalitativní třída		
V8	PR + PM	575	> 300	ZAS-T4

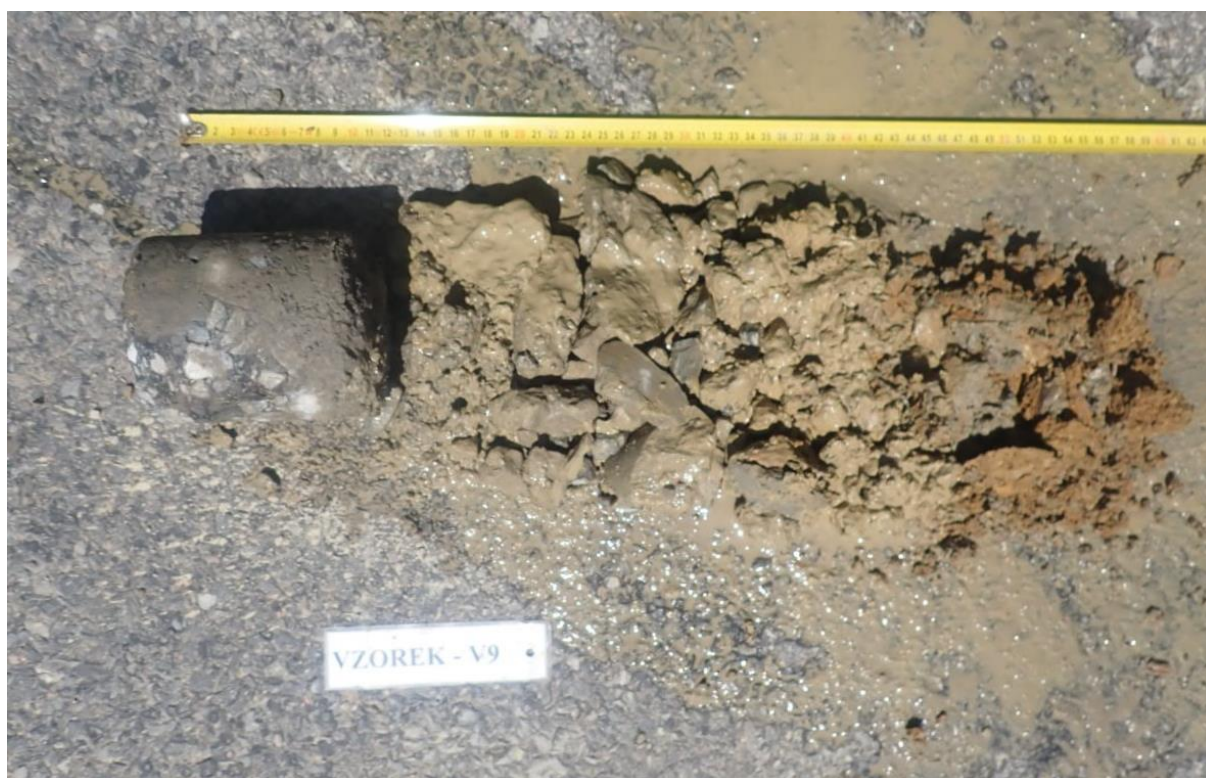
Konstrukce vozovky:	30 mm	ACO 11	Asfaltový beton pro obrusné vrstvy
	50 mm	PM	Penetrační makadam
	120 mm	Š	Štěrk (frakce 0/32, velmi zahliněno)
	110 mm	ŠT	Štět

Obr. 17 - Jádro vývrtu Vzorek – V9 (in situ).

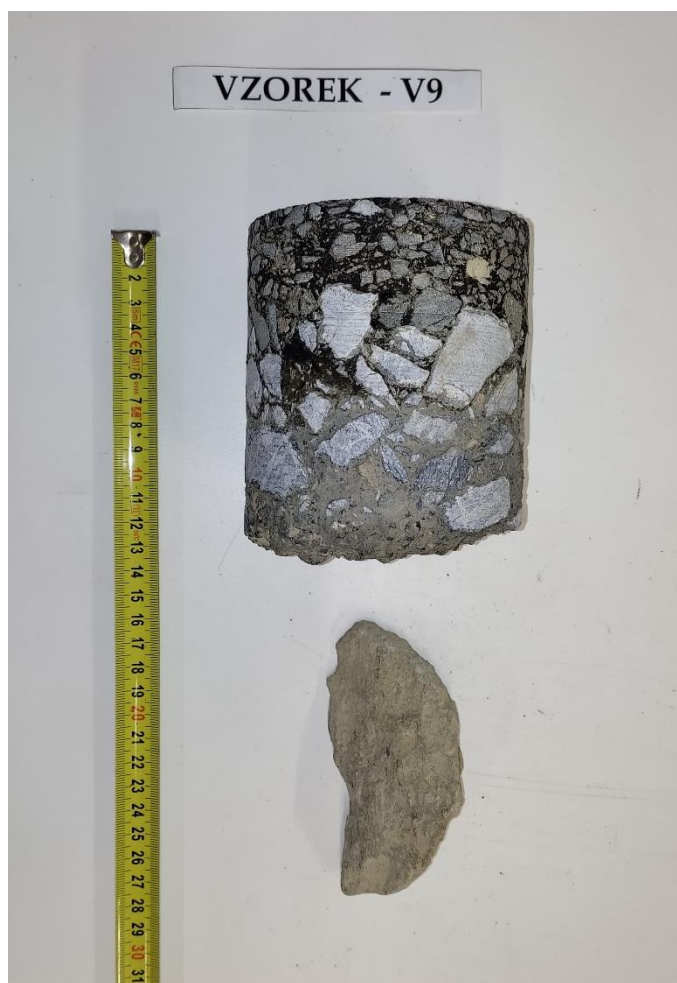
Obr. 18 - Jádro vývrtu Vzorek – V9 (laborať).

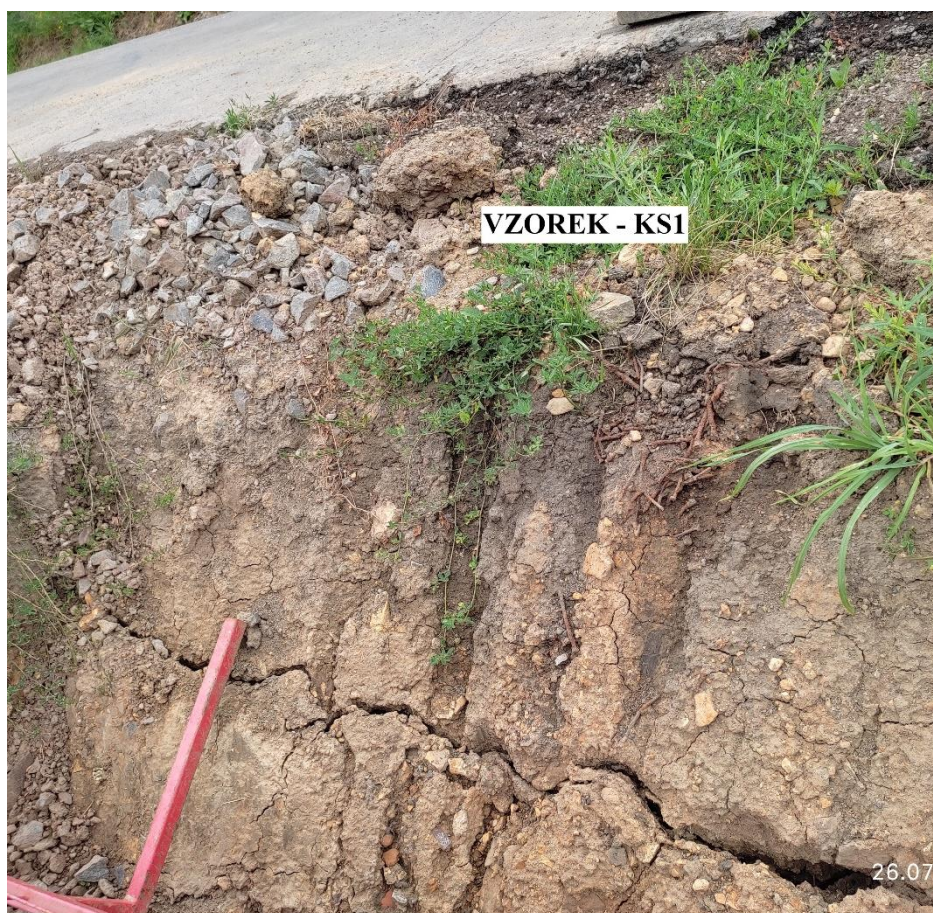
Konstrukce vozovky:	20 mm	PR	Postřík regenerační
	80 mm	PM	Penetrační makadam
	150 mm	Š	Štěrka (frakce 0/32, velmi zahliněno)

Podloží vozovky: Jíl s nízkou plasticitou (F6 CL)

Fotodokumentace Vzorku – KS1:*Obr. 19 – Kopaná sonda Vzorek – KS1 (in situ).*

- Naměřená hodnota kalifornského poměru únosnosti zemin CBR **Vzorku – KS1** byla **3,5 %**. **Naměřená hodnota kalifornského poměru únosnosti zemin CBR Vzorku – KS1 nesplňuje požadavek na minimální hodnotu poměru únosnosti CBR_{min} = 15 %,** požadovanou TP 170 Navrhování konstrukcí vozovek, jako minimální hodnotu tohoto poměru únosnosti CBR pro případ podloží vozovky typu PIII.

Dle naměřených hodnot kalifornského poměru únosnosti zemin CBR byly Vzorky – KS1 a KS2 specifikovány jako podloží typu PIII. Vzorky – KS1 a KS2 nesplňují požadavek na minimální hodnotu poměru únosnosti CBR_{min} = 15 %, z tohoto důvodu jsou tyto zeminy podmíněčně nevhodné při použití do aktivní zóny vozovky a je nutné provést jejich úpravu nebo výměnu.

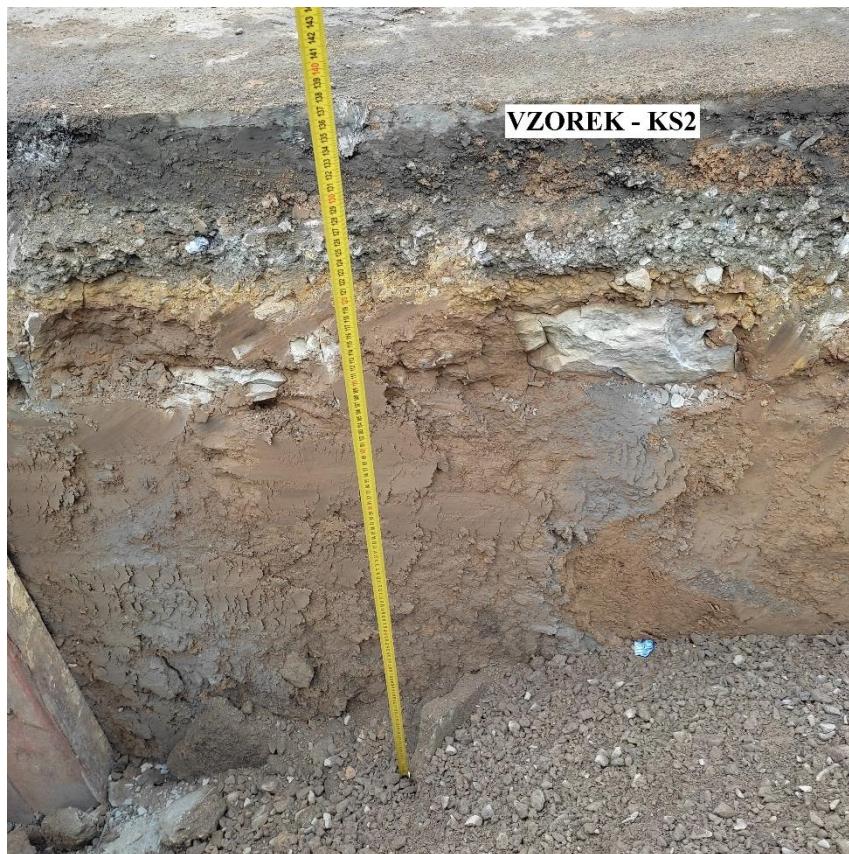
Konstrukce vozovky:	20 mm	ACO 11	Asfaltový beton pro obrusné vrstvy
	Separace vrstev		
	55 mm	ACO 11	Asfaltový beton pro obrusné vrstvy
	25 mm	ACO 11	Asfaltový beton pro obrusné vrstvy
	80 mm	PM	Penetrační makadam (rozpadlý)
	50 mm	Š	Štěrka (frakce 0/32, velmi zahliněno)
	80 mm	ŠT	Štět

Podloží vozovky: Jíl s nízkou plasticitou (F6 CL)

Obr. 20 – Kopaná sonda Vzorek – KS2 (in situ).

- Naměřená hodnota kalifornského poměru únosnosti zemin CBR **Vzorku – KS2** byla **6,0 %**. **Naměřená hodnota kalifornského poměru únosnosti zemin CBR Vzorku – KS2 nesplňuje požadavek na minimální hodnotu poměru únosnosti CBR_{min} = 15 %,** požadovanou TP 170 Navrhování konstrukcí vozovek, jako minimální hodnotu tohoto poměru únosnosti CBR pro nejméně příznivý případ podloží vozovky typu PIII.
