F.5. KAMEROVÁ PROHLÍDKA KANALIZACE

TV kontrola kanalizace

MĚSTO: DOUBRAVICE

ULICE: SILNICE III_35720

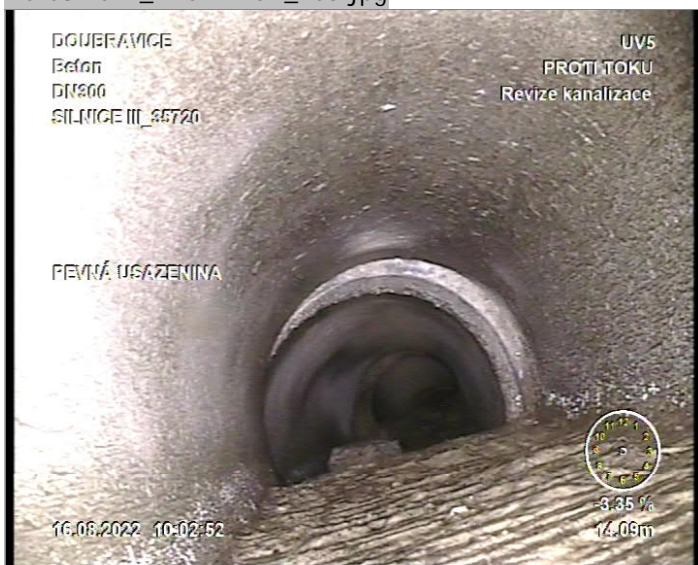
16.08.2022_PROTI TOK_F03.jpg

videostopa	graf	ATV	vzdálenost	popis záznamu
00:00:03	UV5 ⊕	HA	0.00m	Začátek úseku
00:00:29		BEM	3.02m	PEVNÁ USAZENINA = Foto: 01
00:01:19		BEM	6.59m	PEVNÁ USAZENINA = Foto: 02
00:05:09		BEM	14.09m	PEVNÁ USAZENINA = Foto: 03
00:05:12		IAB	14.09m	Přerušení inspekce
Délka úseku: 14.09m

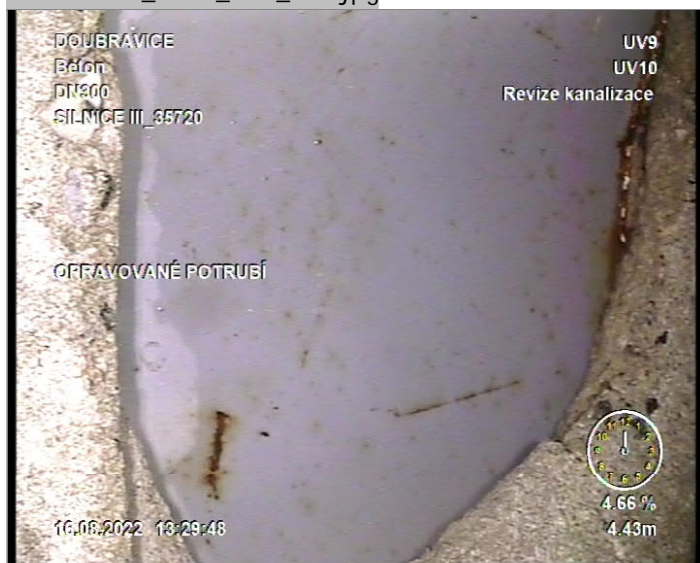
16.08.2022_UV10_UV9_F01.jpg

videostopa	graf	ATV	vzdálenost	popis záznamu
00:00:03	UV9 ⊕	HA	0.00m	Začátek úseku
00:01:05		BEM	4.43m	OPRAVOVANÉ POTRUBÍ = Foto: 01
00:01:30		BEM	5.41m	POPRASKANÉ POTRUBÍ PO OBVODU = Foto: 02
00:02:13		BEM	7.40m	ZVĚTRALÝ BETON PO OBVODU = Foto: 03
00:02:42		BEM	9.32m	ZMĚNA MATERIÁLU - PVC = Foto: 04
00:03:02		BEM	10.77m	ZMĚNA MATERIÁLU - BETON
00:03:11		BEM	11.31m	POPRASKANÉ POTRUBÍ PO OBVODU = Foto: 05
00:04:26	UV10 ⊕	EH	15.36m	Konec úseku
Délka úseku: 15.36m
