**PRIMÁRNÍ GEOLOGICKÁ DOKUMENTACE**  
návrh odstranění hlavních rizik (superrizik)  
plynoucích z nestability skalního svahu

**III / 3123 – Brandýs n. Orlicí – Perná – skalní svah v km 2,992 – 3,267**

Soukromá kancelář pro průzkum a inženýrskou činnost IČO: 162 45 831
Vypracovali: Ing. Jiří Petera, Mgr. David Vraný	
Akce: <b>III / 3123 – Brandýs n. Orlicí – Perná Skalní svah v km 2,992 – 3,267</b> <b>PRIMÁRNÍ GEOLOGICKÁ DOKUMENTACE</b>	ING. JIŘÍ PETERA, Hradec Králové
<b>Objednatel:</b> Správa a údržba silnic Pardubického kraje, Doubravice 98, 533 53 Pardubice VII	Datum: 02/2024
	Zak. č.: JIP/2036/24

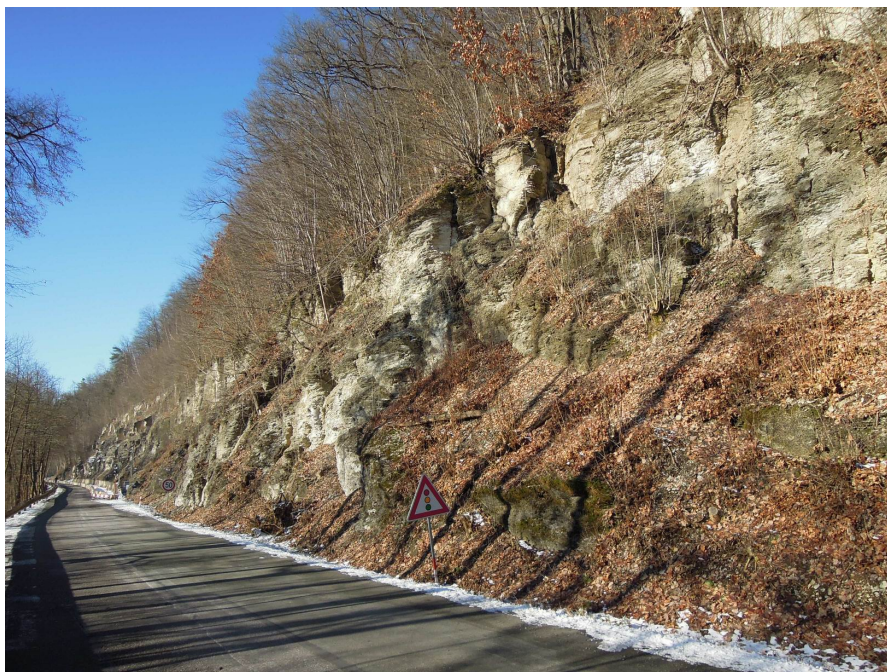
Pohled na řešený úsek skalního svahu na ppč. 387/5 z východní strany
