**Doplňující průzkum konstrukce vozovky**  
**Stanovení polycyklických aromatických uhlovodíků**  
**Silnice III/36625 Vendolí – křižovatka I/34**

**Červenec 2023**

Název průzkumu: Doplňující průzkum konstrukce vozovky  
Stanovení polycyklických aromatických uhlovodíků  
Silnice III/36625 Vendolí – křižovatka I/34

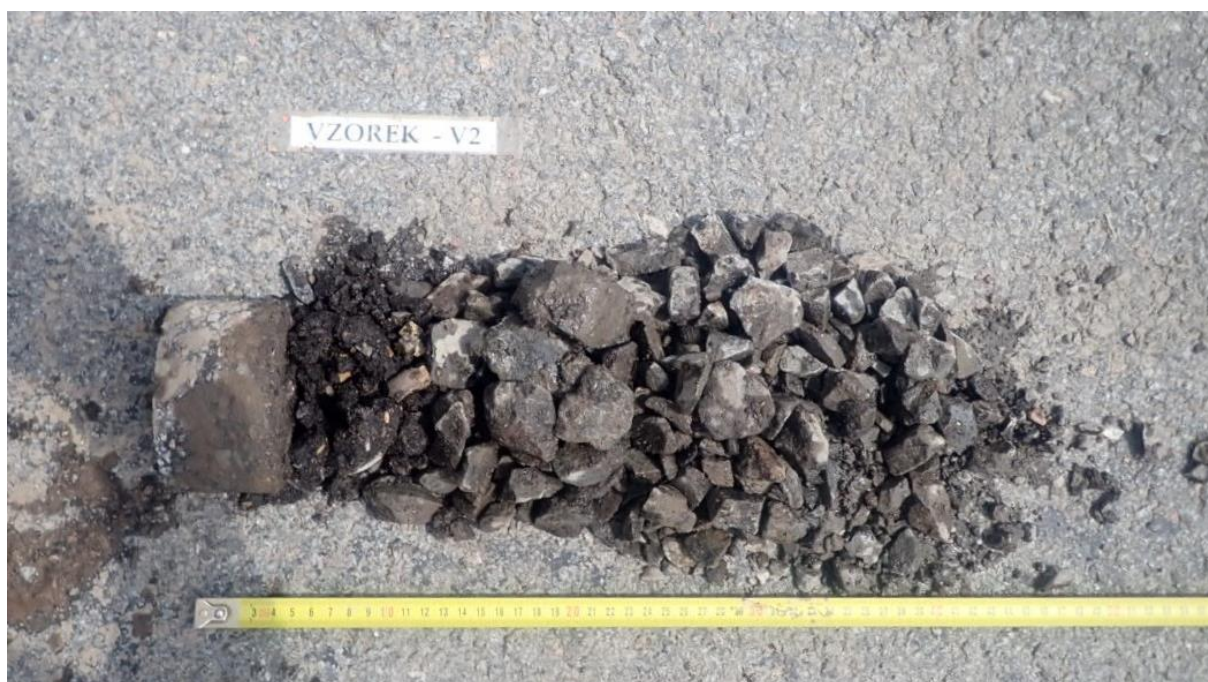
| | 50 mm | ACL 16 | Asfaltový beton pro ložní vrstvy (rozpadlý) |
| | 60 mm | PM | Penetrační makadam (rozpadlý) |

*Obr. 1 - Jádro výtvetu Vzorek – V2 (in situ).*

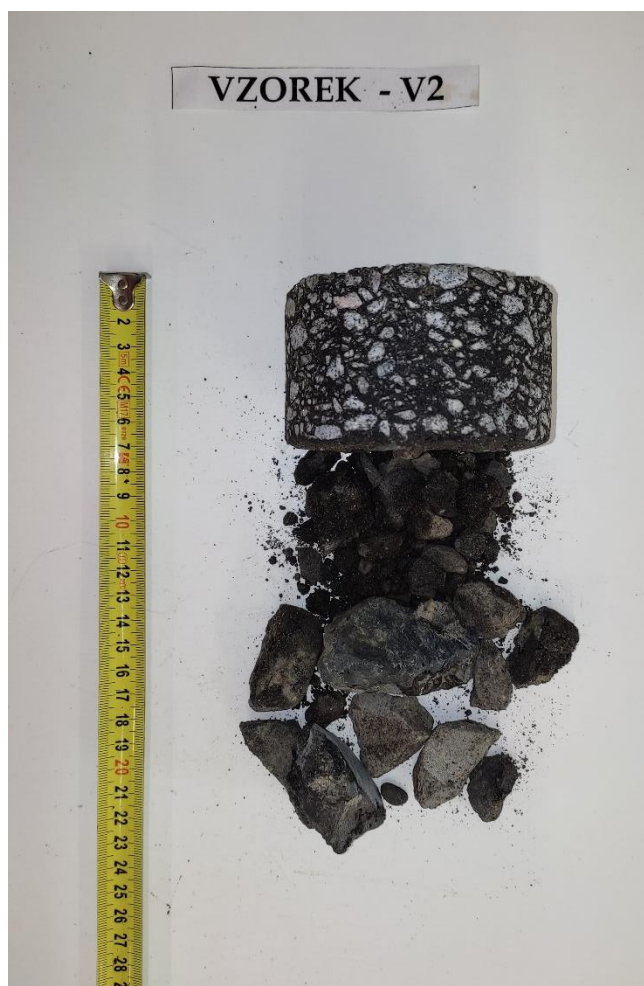
Obr. 2 - Jádru vývrtu Vzorek – V2 (laboratoř).

| Vývrt | Ukazatel PAU [mg/kg] | | | | Poznámka |
|---|---|---|---|---|---|
| V2 | PM | 2,20 | ≤ 12 | ZAS-T1 | |

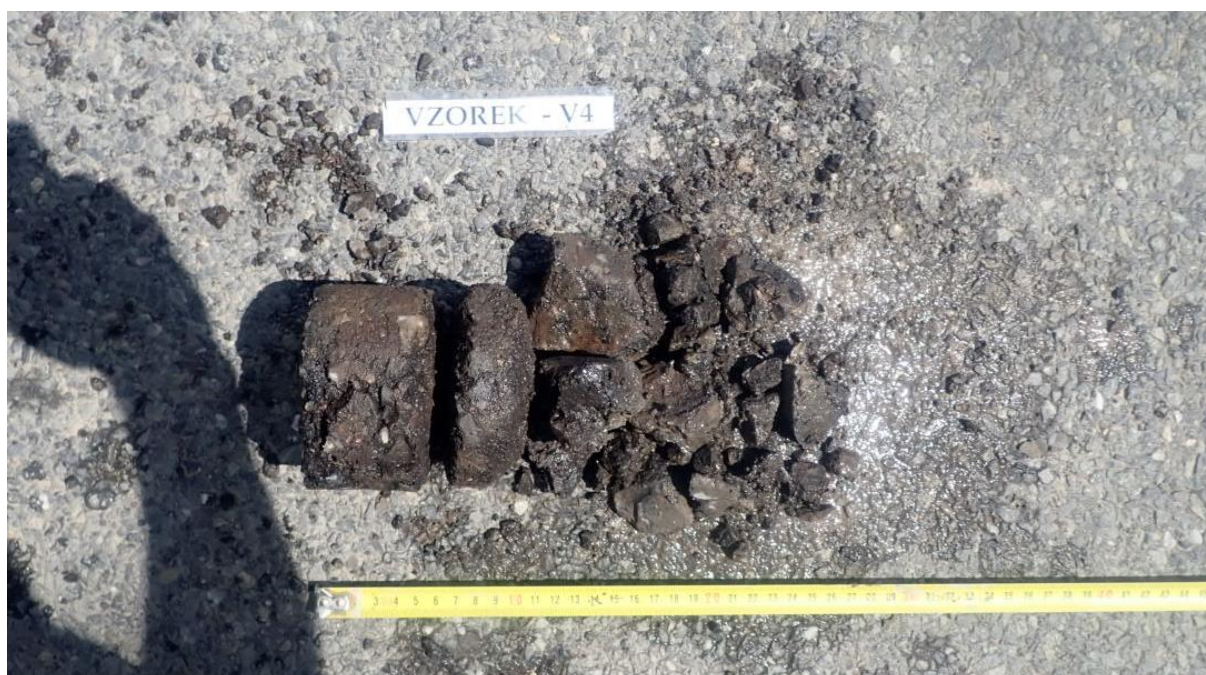
| | Separace vrstev | | |
| | 90 mm | PM | Penetrační makadam (rozpadlý) |

*Obr. 3 - Jádro vývrtu Vzorek – V4 (in situ).*

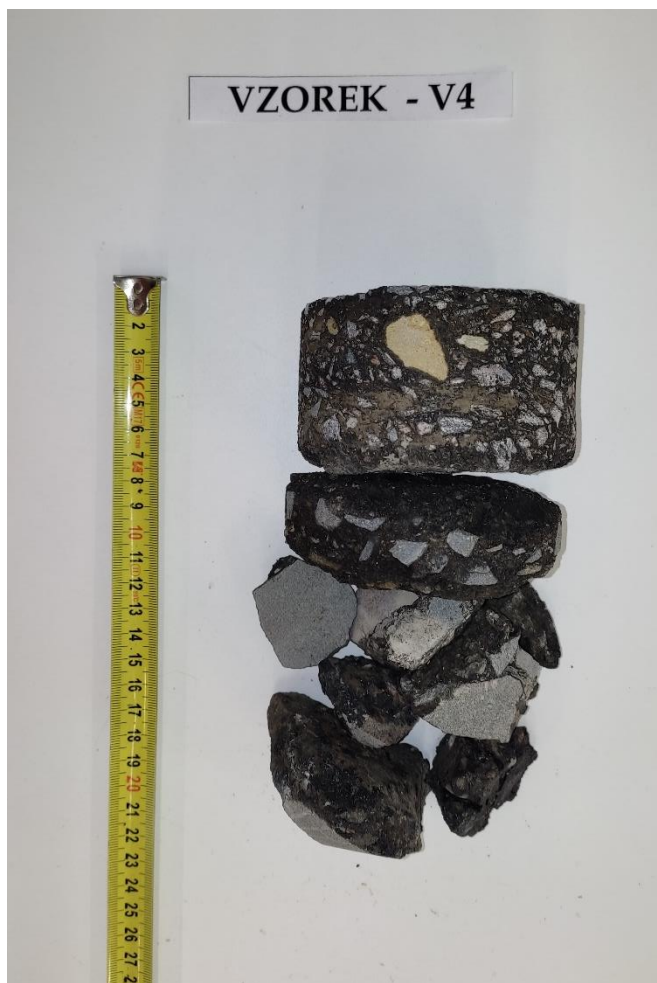
Obr. 4 - Jádro vývrtu Vzorek – V4 (laboratoř).

| Vývrt | Ukazatel PAU [mg/kg] | | | | Poznámka |
|---|---|---|---|---|---|
| V4 | PM | 2,14 | ≤ 12 | ZAS-T1 | |

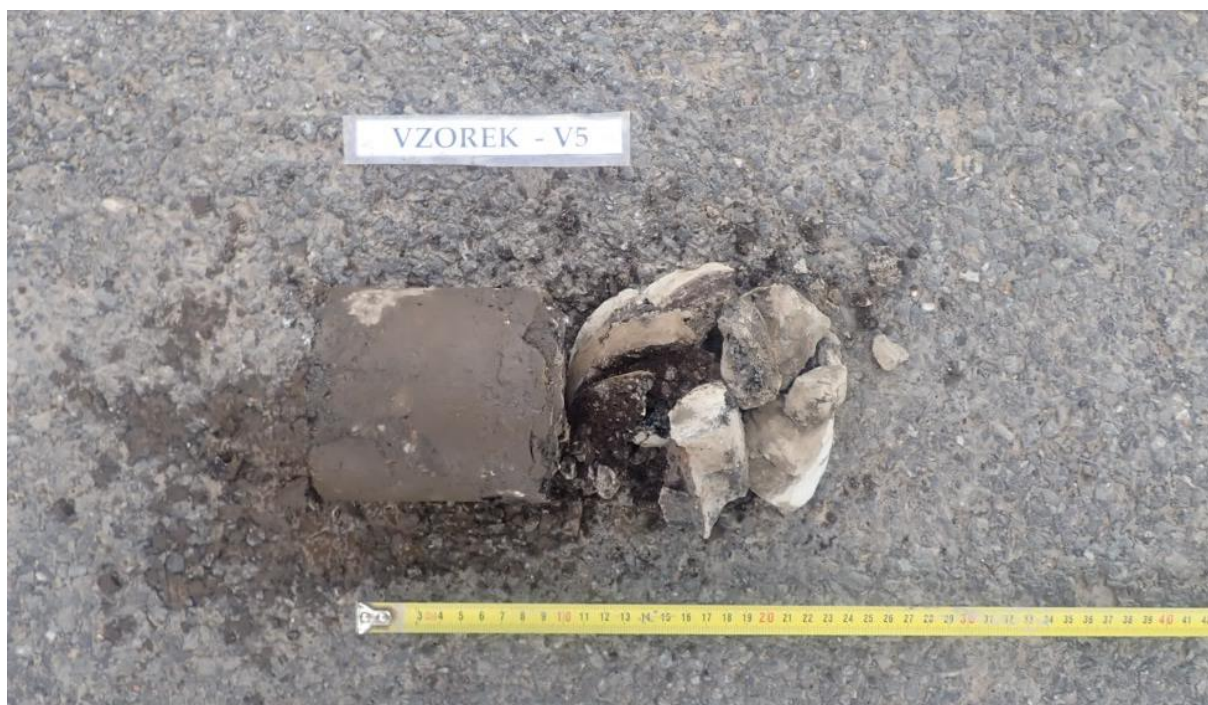
*Obr. 5 - Jádro vývrtu Vzorek – V5 (in situ).*

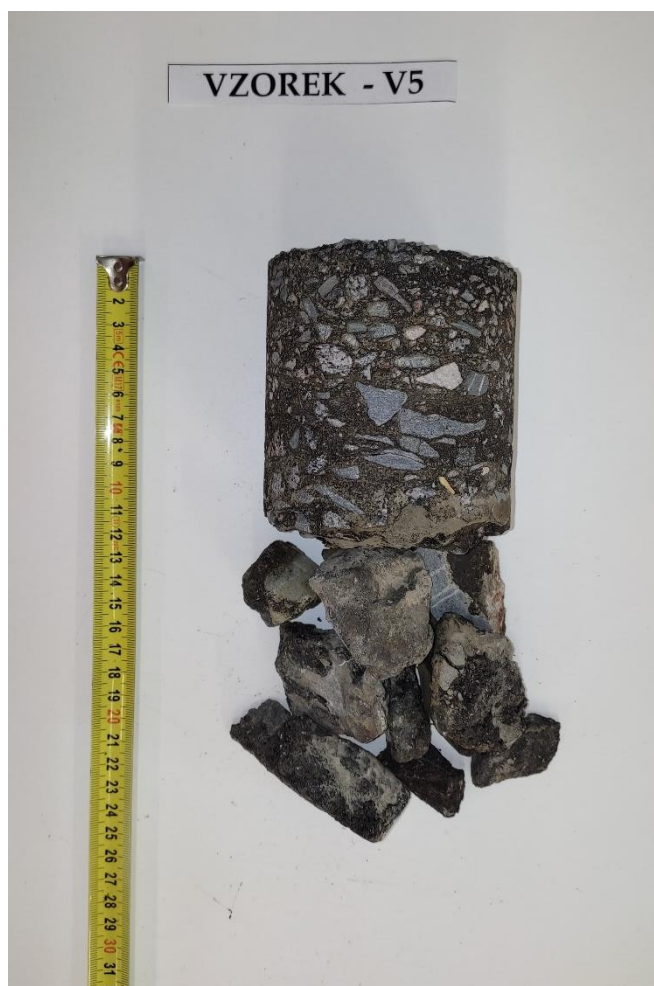
*Obr. 6 - Jádru vývrtnu Vzorek – V5 (laboratoř).*

| Vývrt | Ukazatel PAU [mg/kg] | | | | Poznámka |
|---|---|---|---|---|---|
| V5 | PM | 3,14 | ≤ 12 | ZAS-T1 | |
