Průzkum konstrukce a podloží vozovky
Stanovení polycyklických aromatických uhlovodíků
Silnice II/356 Radim – Luže

Prosinec 2020 / Leden 2021

Název průzkumu:	Průzkum konstrukce a podloží vozovky Stanovení polycyklických aromatických uhlovodíků Silnice II/356 Radim – Luže
Místo průzkumu:	Silnice II/356 Radim – Luže Okres Chrudim Pardubický kraj
Datum provedení průzkumu:	Prosinec 2020 / Leden 2021
Druh průzkumu:	Stanovení skladby konstrukce a podloží vozovky Stanovení polycyklických aromatických uhlovodíků

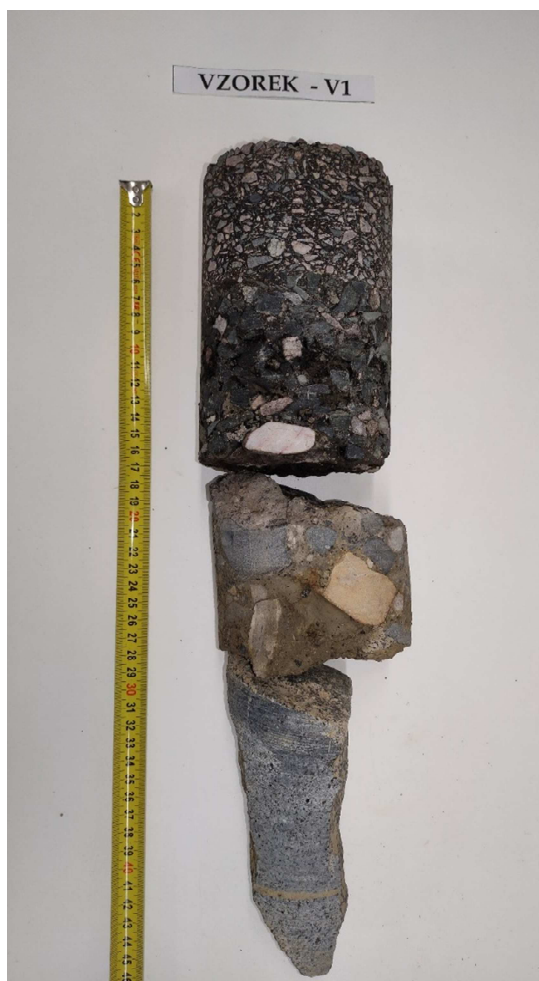
Obr. 2 - Jádru vývrtu Vzorek – V1 (laboratoř).

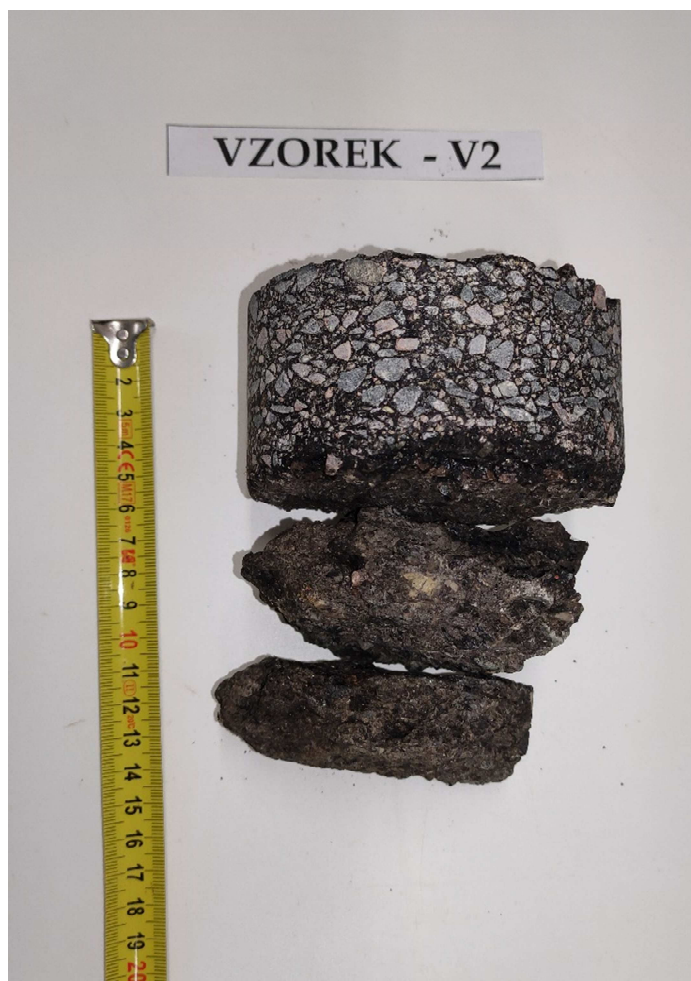
Obr. 4 - Jádru vývrtu Vzorek – V2 (laboratoř).

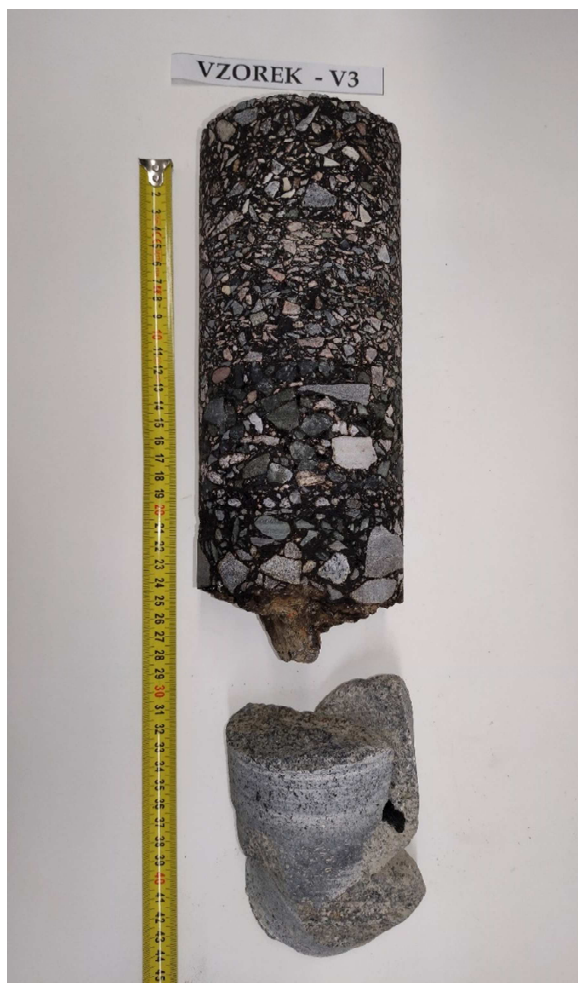
Obr. 6 - Jádru vývrtu Vzorek – V3 (laboratoř).

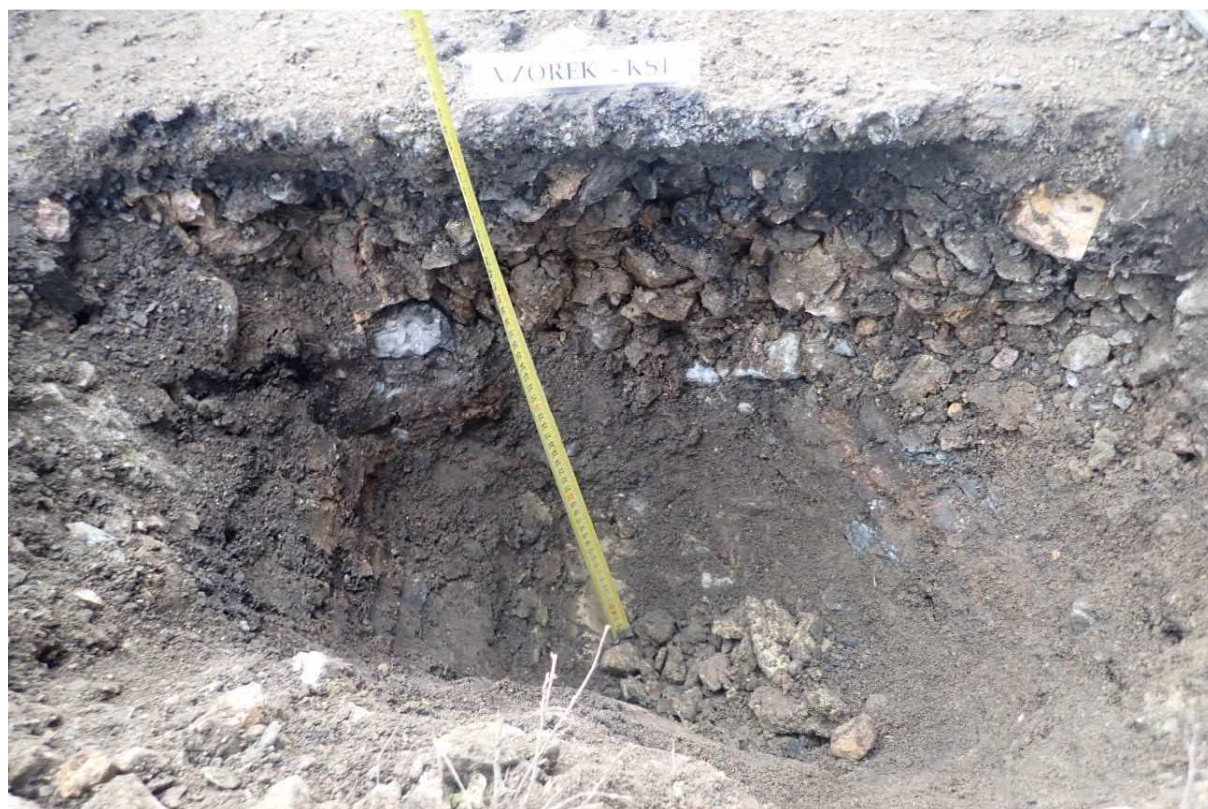
Konstrukce vozovky:	65 mm	ACO 8	Asfaltový beton pro obrusné vrstvy
	90 mm	ACP 22	Asfaltový beton pro podkladní vrstvy
	50 mm	PM	Penetrační makadam (rozpadlý)
	315 mm	Š	Štěrka (frakce 0/63, velmi zahliněno)

Podloží vozovky: Písčitý jíl (F4 CS)

Obr. 7 – Kopaná sonda Vzorek – KS1 (in situ).
