E.4.7.

**Průzkum konstrukce vozovky**  
**Stanovení polycyklických aromatických uhlovodíků**  
**Silnice III/3227, MO ev. č. 3227-3 Řečany nad Labem**

**Květen 2024**

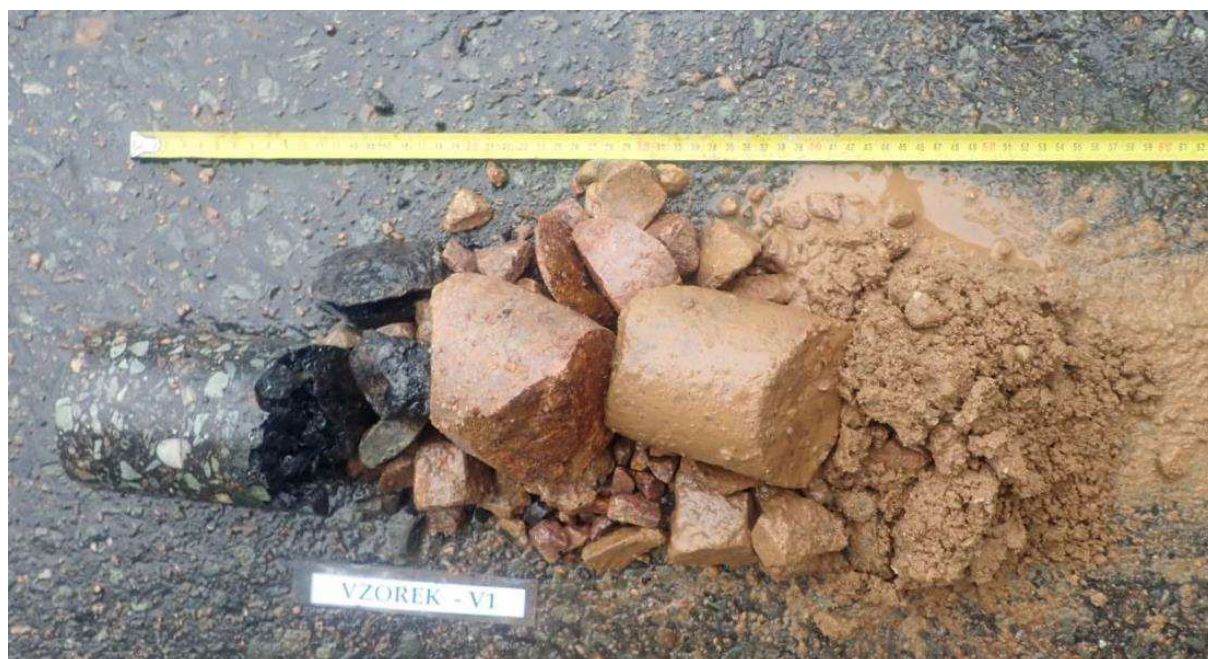
Konstrukce vozovky:	40 mm	ACO 11	Asfaltový beton pro obrusné vrstvy
	40 mm	ACL 16	Asfaltový beton pro ložní vrstvy
	60 mm	PM	Penetrační makadam
	140 mm	Š	Štěrk (frakce 0/63)
	170 mm	ŠT	Štět

Celková tloušťka  
konstrukce vozovky: 450 mm

*Obr. 1 - Jádro vývrtu Vzorek – V1 (in situ).*

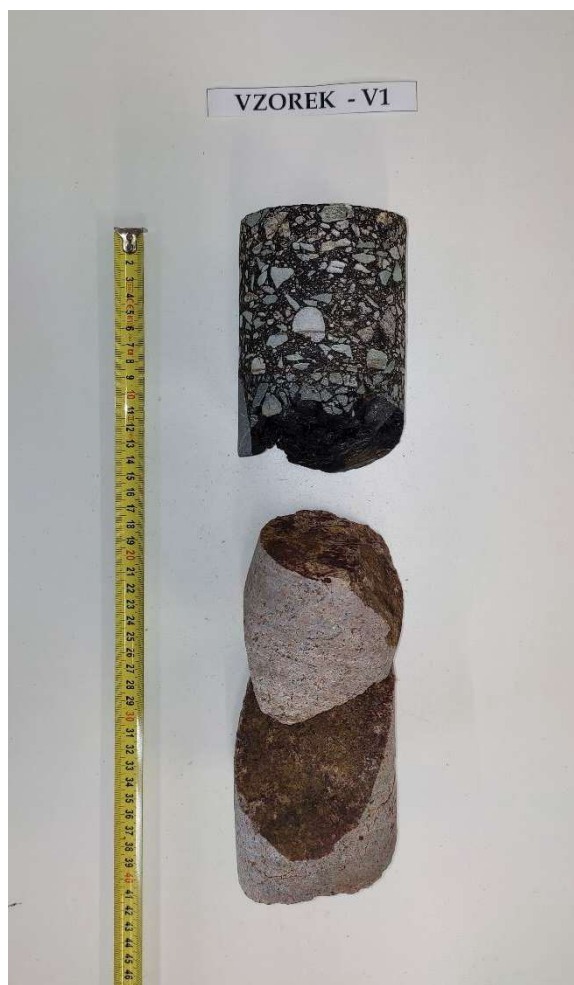
*Obr. 2 - Jádru vývrtu Vzorek – V1 (laboratoř).*

Vývrt	Ukazatel PAU [mg/kg]				Poznámka
	Vrstvy konstrukce	Naměřená hodnota	Kvalitativní třída		
V1	ACO 11	0,10	≤ 12	ZAS-T1	
	ACL 16	0,05	≤ 12	ZAS-T1	
	PM	0,49	≤ 12	ZAS-T1

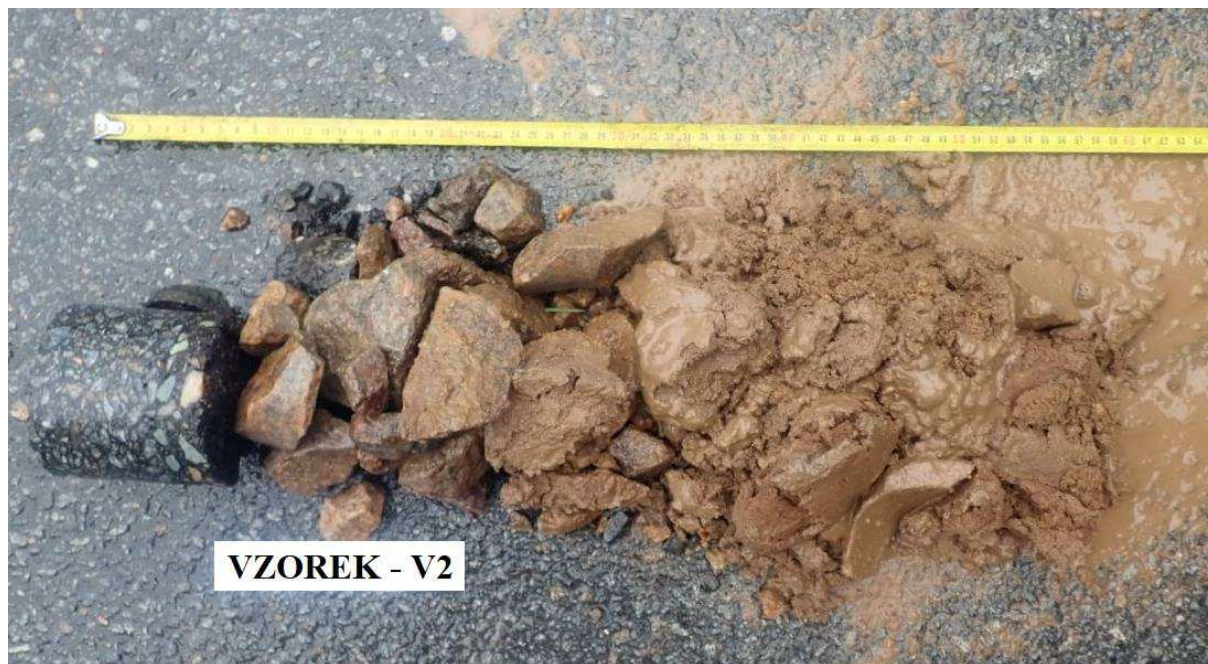
Konstrukce vozovky:	65 mm	ACO 11	Asfaltový beton pro obrusné vrstvy
	25 mm	ACL 16	Asfaltový beton pro ložní vrstvy
	310 mm	Š	Štěrk (frakce 0/63)

Celková tloušťka  
konstrukce vozovky: 400 mm

*Obr. 3 - Jádro vývrtu Vzorek – V2 (in situ).*

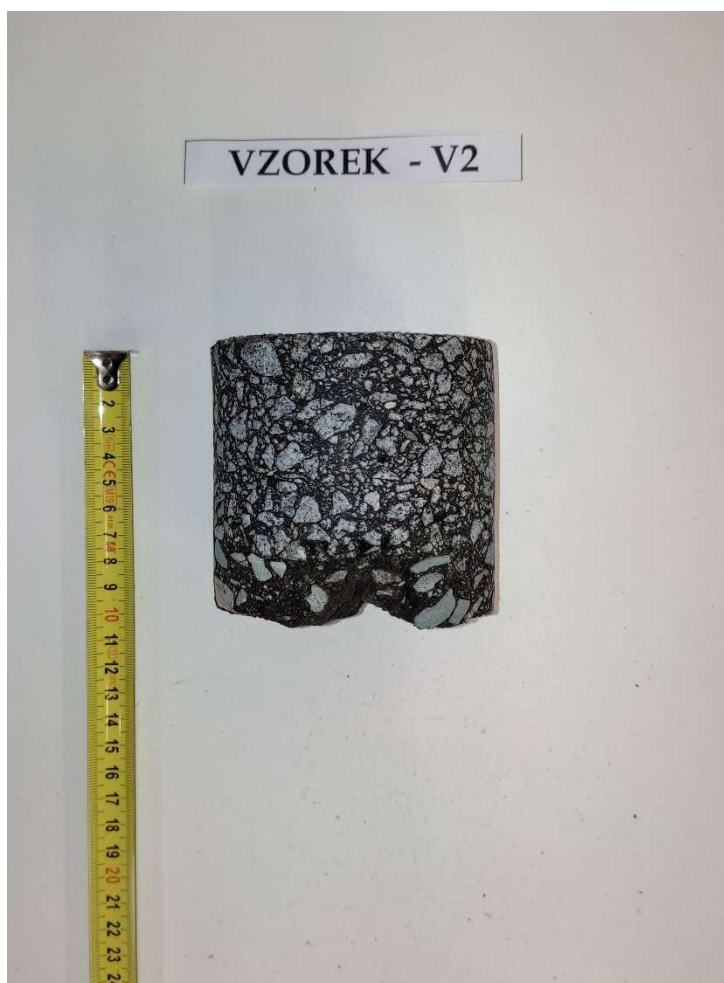
Obr. 4 - Jádru vývrtu Vzorek – V2 (laboratoř).
