# Hlavní prohlídka 25.08.2020

**3227-5****Datum prohlídky:** 25.08.2020**Provedl:** Ing. Jan Dobrovolný č.oprávnění k provádění hlavních a mimořádných prohlídek: 206/2017**Přítomni:****Směr popisu:** Zleva doprava, postupně od O1 ke konci mostu**Způsob zpřístupnění mostu:** Celý objekt přístupný z terénu bez použití plošiny**Počasí při provádění prohlídky:** Jasno**Teplota vzduchu:** 22.0 °C    **nosné konstrukce:** 22.0 °C

**Název objektu:** Kladruby nad Labem    Přes strouhu (u hřebčína)**Okres:** Pardubice**Rok postavení:** 1925**Liniové staničení [km]:** 3.416    **Číslo úseku:**    **Úsekové staničení [km]:** 3.416

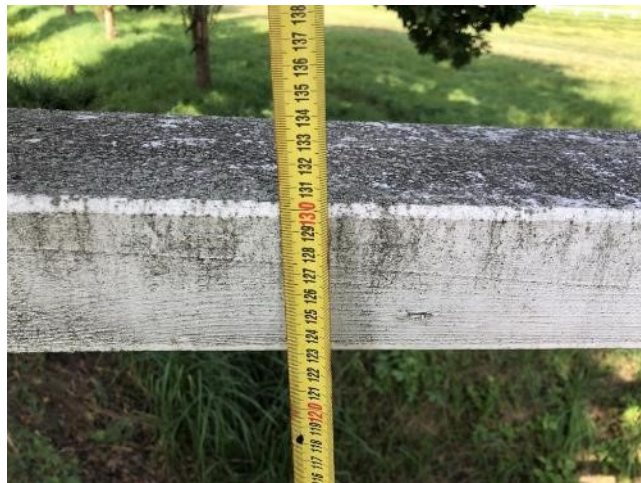
\_dřevěné zábradlí vlevo má výšku 1300mm

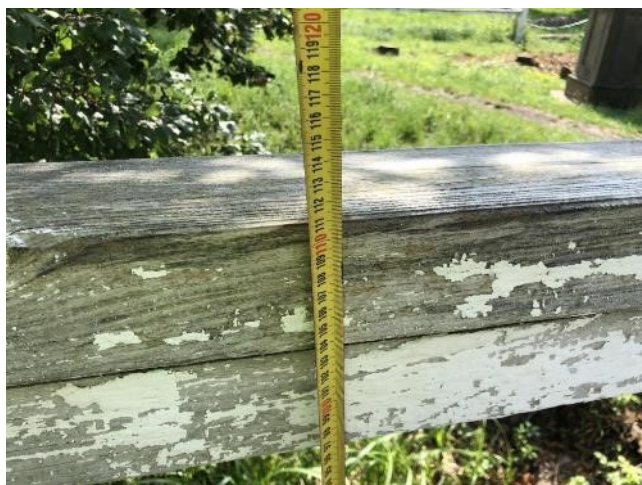
\_dřevěné zábradlí vpravo má výšku 1100mm

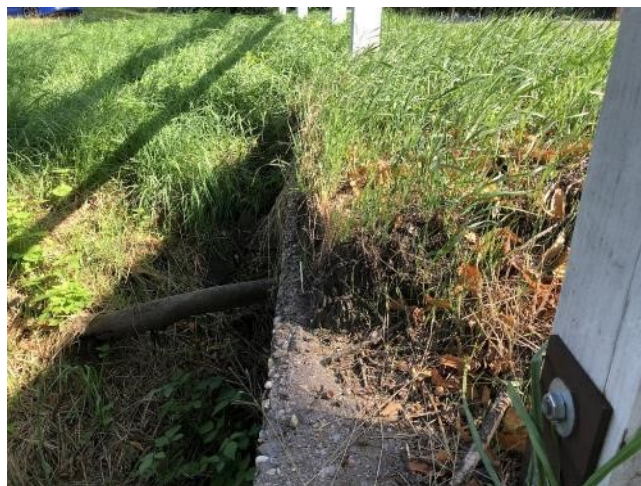
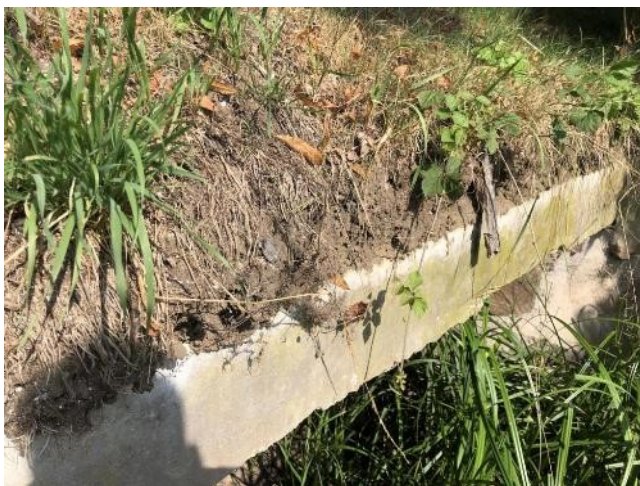
- římsy jsou značně přesypané zeminou a zarostlé trávou
- Hloubková degradace povrchu levé římsy, obnažená výztuž, koroze

IMG\_8309 - římsy jsou značně přesypané zeminou a zarostlé trávou

IMG\_8365 - římsy jsou značně přesypané zeminou a zarostlé trávou

- sanovat povrchy říms
- očistit povrch říms
- vyzvat správce chráničky k obnově PKO inženýrské sítě + kotvení  
Termín splnění: do další hlavní prohlídky

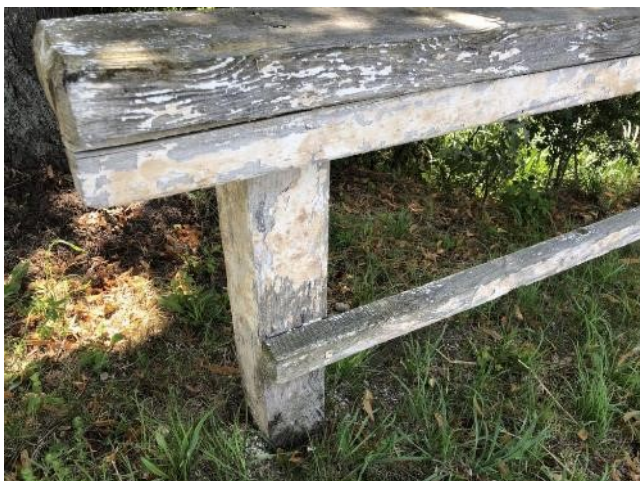
- pravé zábradlí je mírně nestabilní a kýve se
- zábradlí vpravo je napadené hnilobou
- zábradlí neodpovídá současným normovým požadavkům

IMG\_8312 - pravé zábradlí je mírně nestabilní a kýve se

- sanovat porušené poruchy opěr (doplnit vypadlé zdivo, přespárovat zdivo, vyplnit kaverny)
- sanovat podhled a boky NK (pasivace výztuže, doplnění betonové krycí vrstvy)
- osadit nové zábradlí na mostě  
Termín splnění: ihned

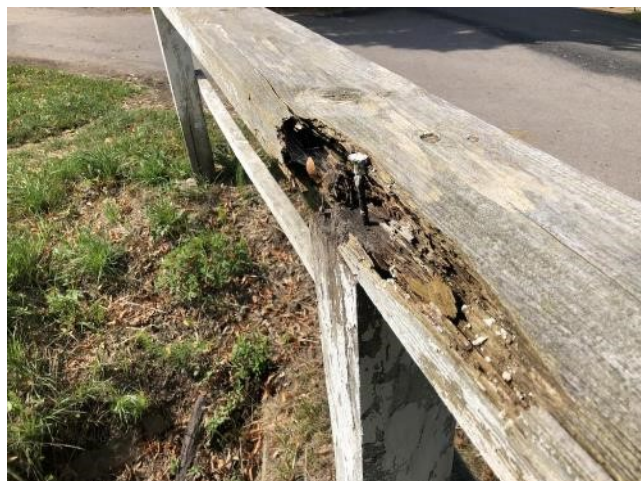
IMG\_8317 - zábradlí vpravo je napadené hnilobou

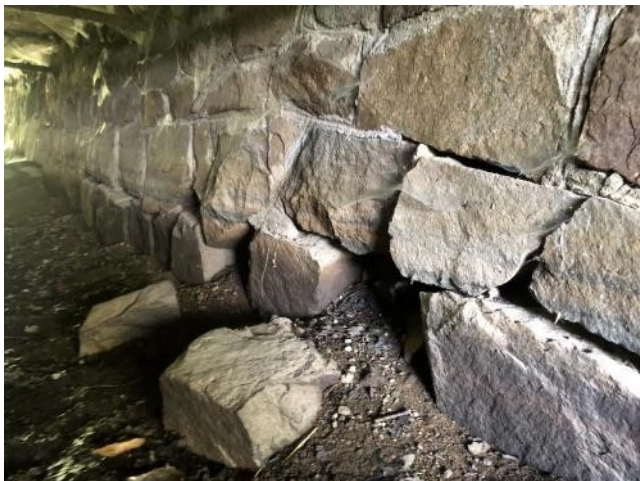
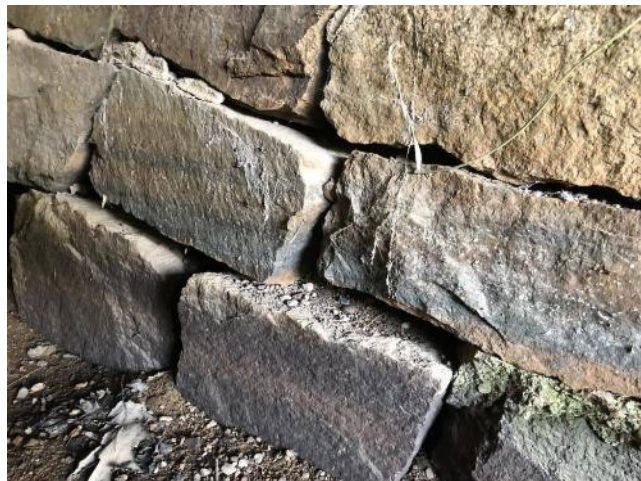
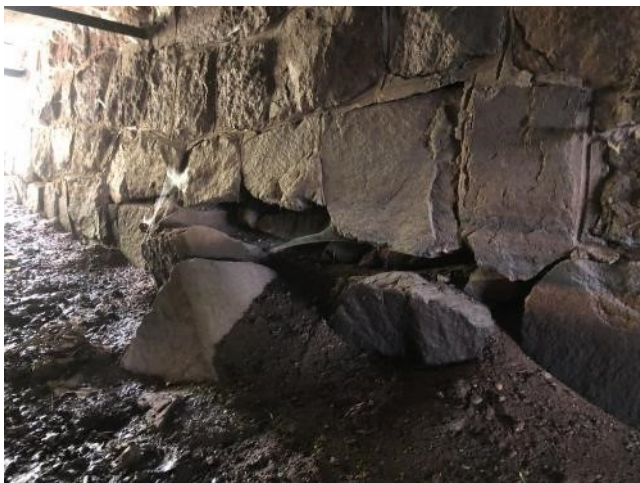
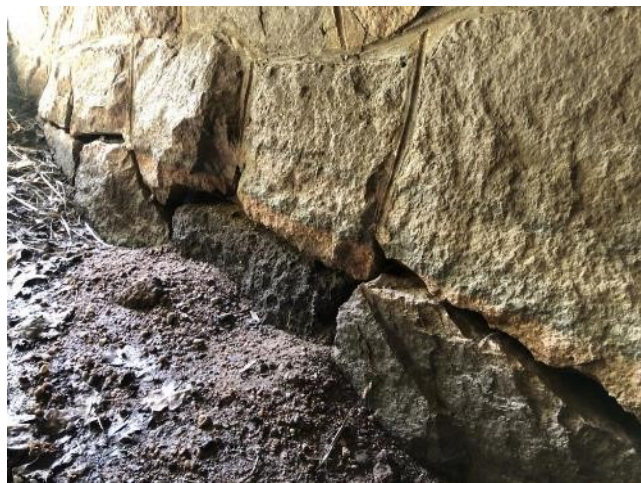
- zdivo opěry O1 je lokálně podemleté, lokální kaverny, rozvolněné zdivo !!
- opěra O2 je lokálně podemletá do hloubky cca 40cm
- lokálně vypadlé výplně spar opěr

IMG\_8322 - zdivo opěry O1 je lokálně podemleté, lokální kaverny, rozvolněné zdivo !!

IMG\_8324 - zdivo opěry O1 je lokálně podemleté, lokální kaverny, rozvolněné zdivo !!

IMG\_8325 - zdivo opěry O1 je lokálně podemleté, lokální kaverny, rozvolněné zdivo !!

IMG\_8327 - zdivo opěry O1 je lokálně podemleté, lokální kaverny, rozvolněné zdivo !!

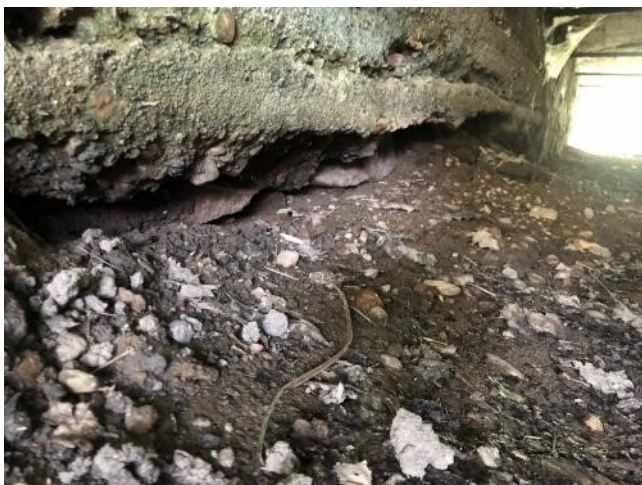
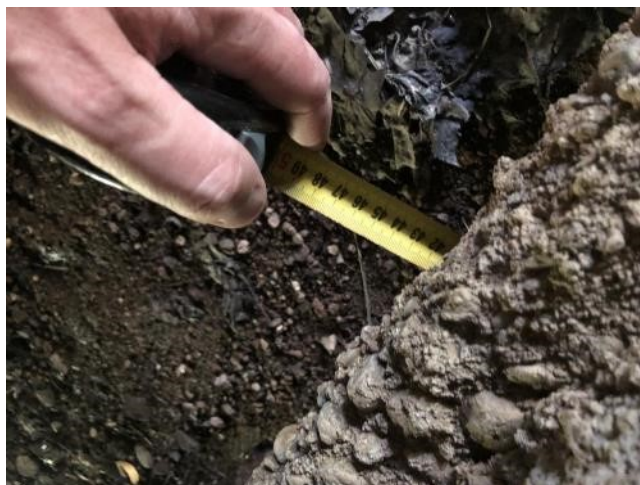
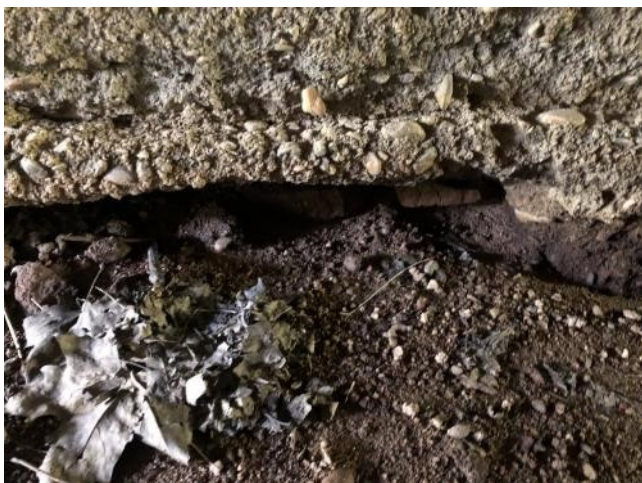
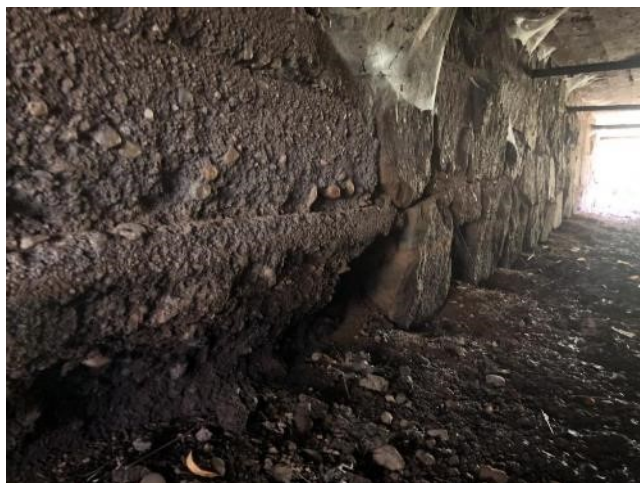
IMG\_8337 - opěra O2 je lokálně podemletá do hloubky cca 40cm

IMG\_8338 - opěra O2 je lokálně podemletá do hloubky cca 40cm

IMG\_8340 - opěra O2 je lokálně podemletá do hloubky cca 40cm

IMG\_8341 - opěra O2 je lokálně podemletá do hloubky cca 40cm

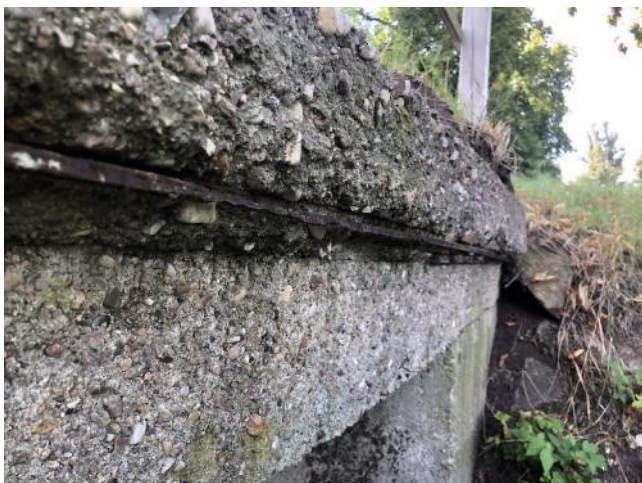
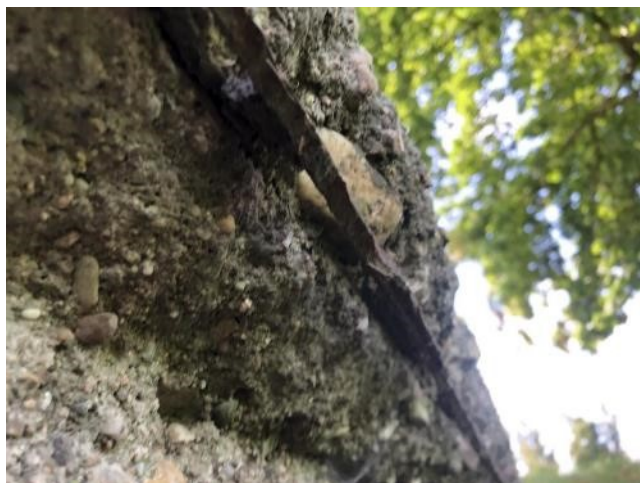
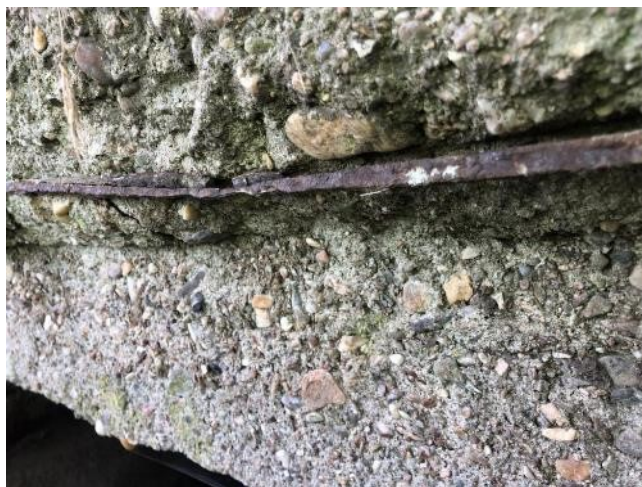
IMG\_8346 - Hlubková degradace povrchu levé římsy, obnažená výztuž, koroze

IMG\_8347 - Hlubková degradace povrchu levé římsy, obnažená výztuž, koroze

IMG\_8348 - Hlubková degradace povrchu levé římsy, obnažená výztuž, koroze

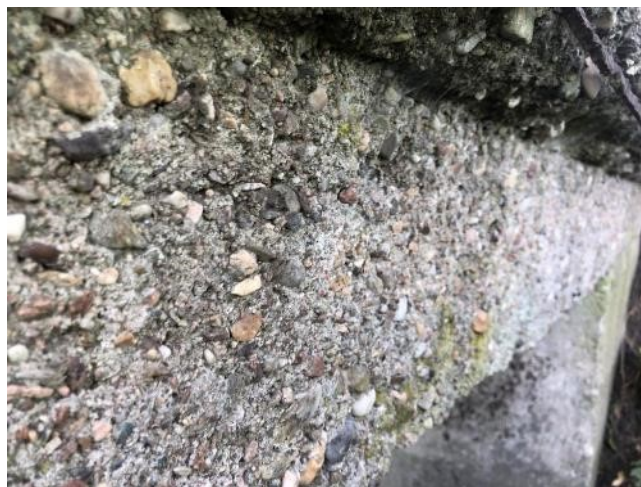
- Levá boční plocha NK povrchově degraduje
- Na podhledu NK VLEVO se vyskytují stopy po zatékání, obnažené třmínky i nosná výztuž, napadená korozí !!
- nezapravená pravděpodobně pracovní spára na podhledu NK
- místy jsou na podhledu obnažené nosníky
- Na podhledu NK VPRAVO se vyskytují stopy po zatékání, obnažené třmínky i nosná výztuž, napadená korozí !!

IMG\_8350 - Levá boční plocha NK povrchově degraduje

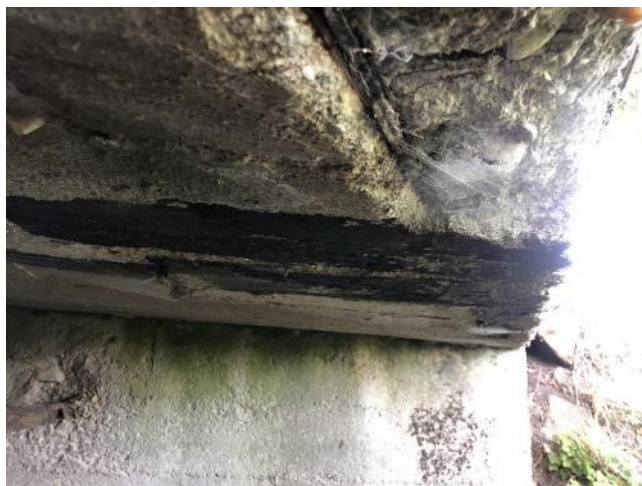
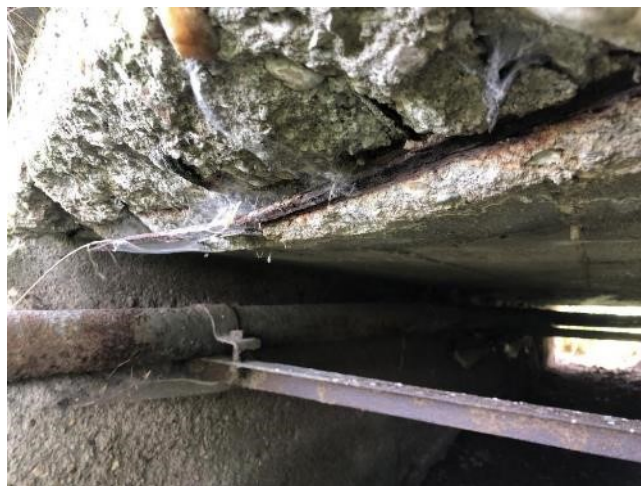
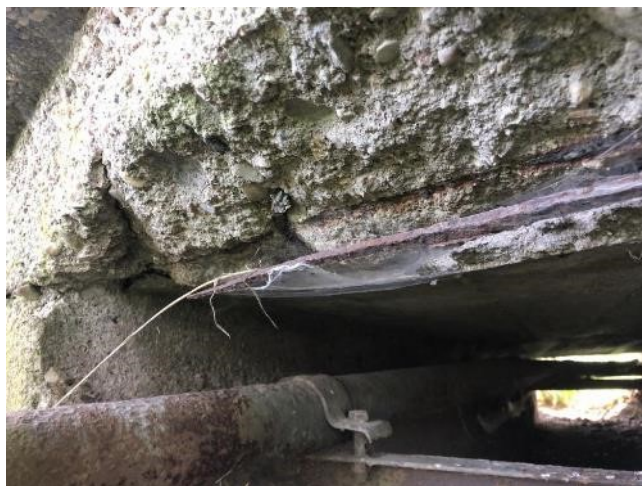
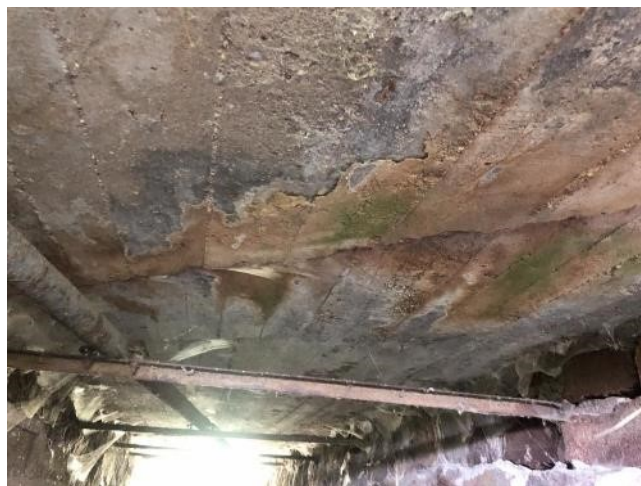
IMG\_8352 - Na podhledu NK VLEVO se vyskytují stopy po zatékání, obnažené třmínky i nosná výztuž, nap

IMG\_8353 - Na podhledu NK VLEVO se vyskytují stopy po zatékání, obnažené třmínky i nosná výztuž, nap

IMG\_8354 - Na podhledu NK VLEVO se vyskytují stopy po zatékání, obnažené třmínky i nosná výztuž, nap

IMG\_8355 - Na podhledu NK VLEVO se vyskytují stopy po zatékání, obnažené třmínky i nosná výztuž, nap

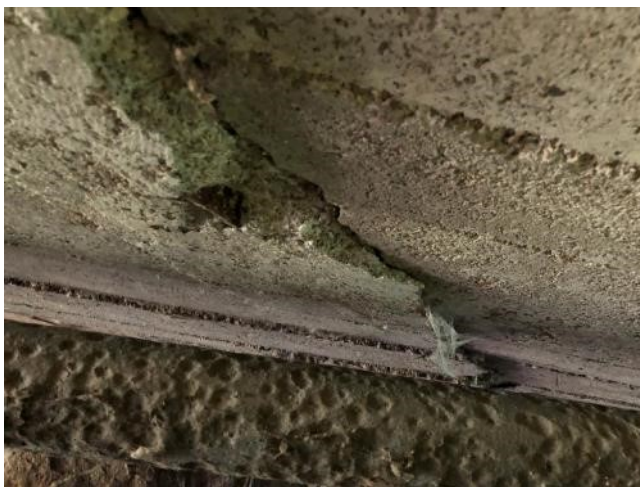
IMG\_8358 - nezapravená pravděpodobně pracovní spára na podhledu NK

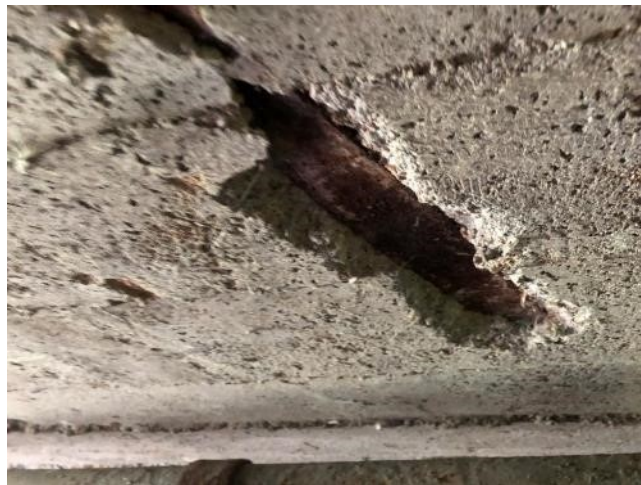
IMG\_8361 - místy jsou na podhledu obnažené nosníky

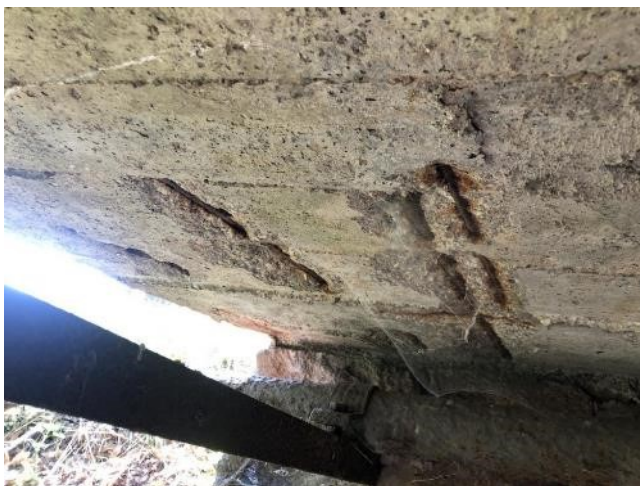
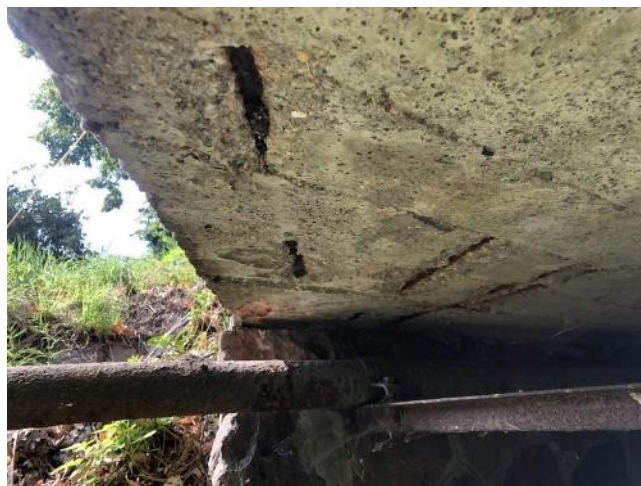
IMG\_8362 - Na podhledu NK VPRAVO se vyskytují stopy po zatékání, obnažené třmínky i nosná výztuž, na

IMG\_8363 - Na podhledu NK VPRAVO se vyskytují stopy po zatékání, obnažené třmínky i nosná výztuž, na
