Průzkum konstrukce a podloží vozovky
Stanovení polycyklických aromatických uhlovodíků
Silnice III/36825 Moravská Třebová

Září / Říjen 2023

DSP a.s.

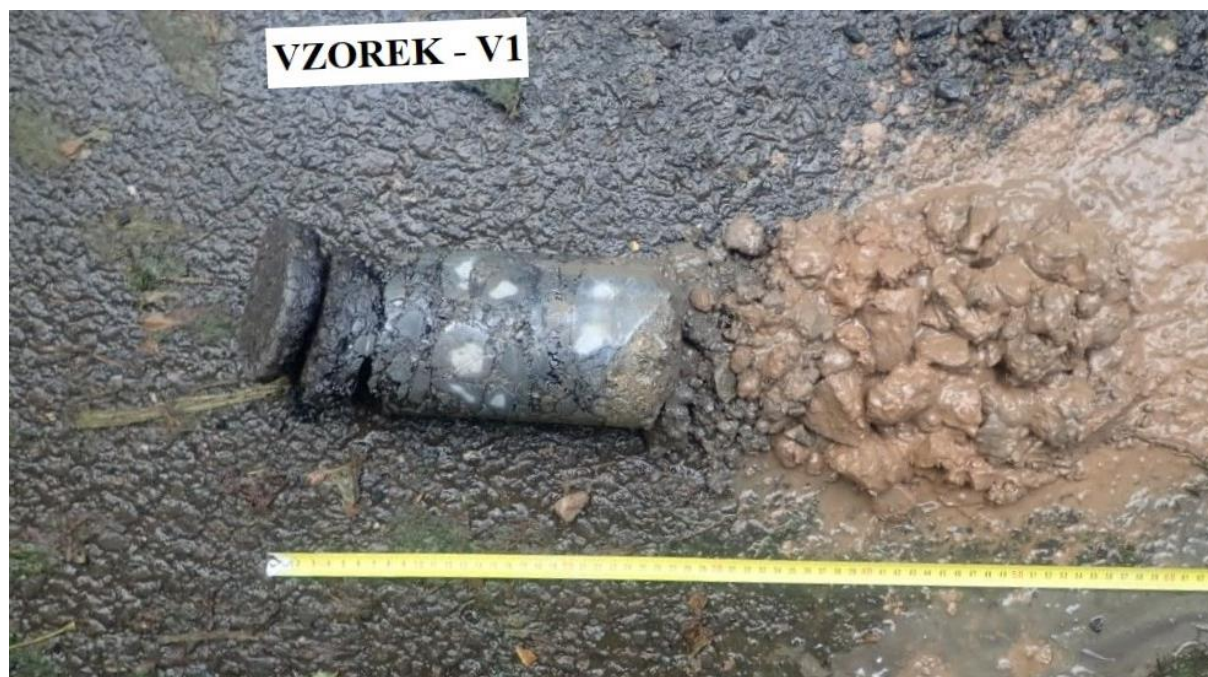
Konstrukce vozovky:	55 mm	PM	Penetrační makadam (rozpadlý)
	125 mm	PM	Penetrační makadam
	220 mm	Š	Štěrk (frakce 0/32, velmi zahliněno)

Obr. 1 - Jádro výtvetu Vzorek – V1 (in situ).

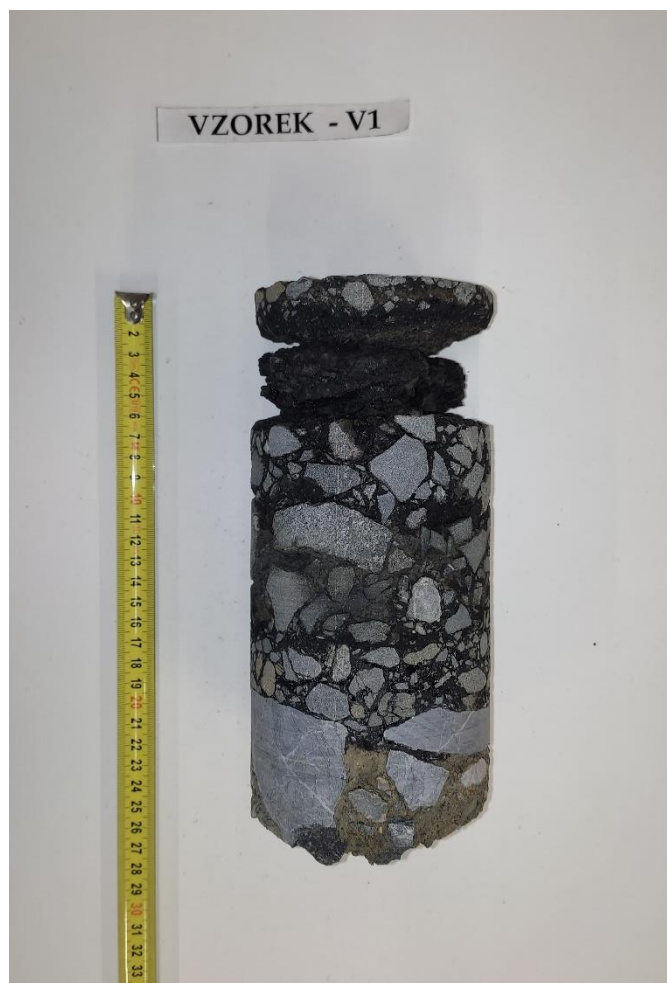
Obr. 2 - Jádru vývrtu Vzorek – V1 (laboratoř).

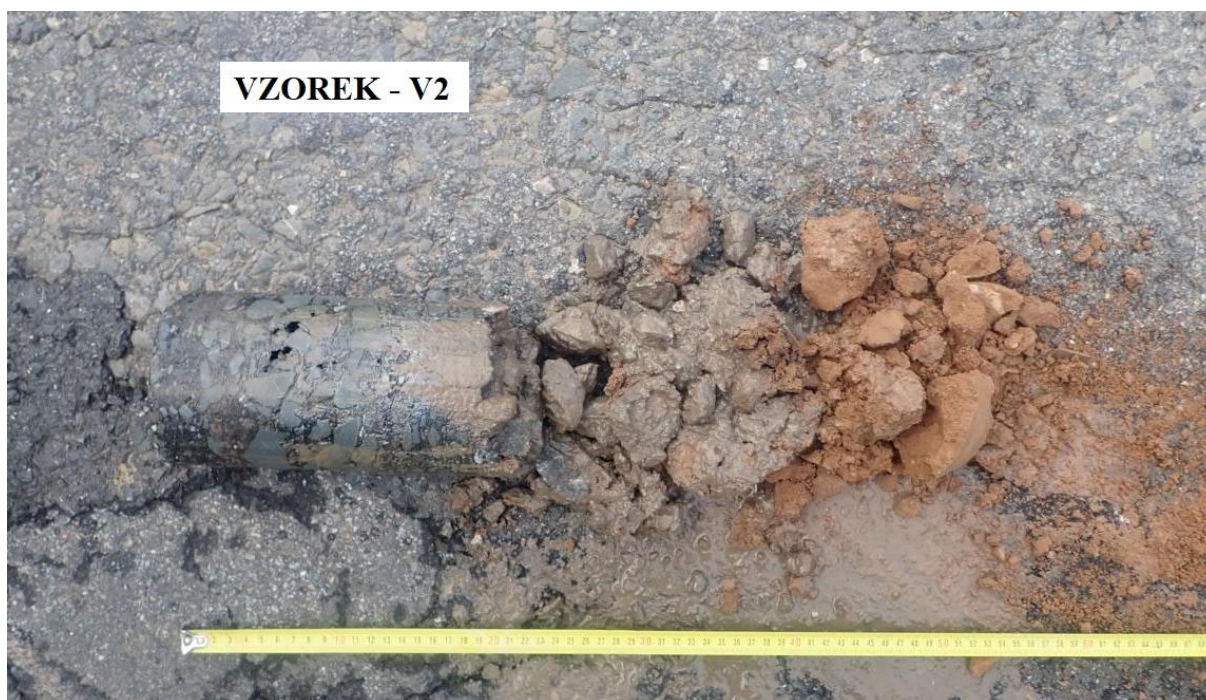
Konstrukce vozovky:	5 mm	PR	Postřík regenerační
	30 mm	ACO 8	Asfaltový beton pro obrusné vrstvy
	155 mm	PM	Penetrační makadam
	110 mm	Š	Štěrk (frakce 0/32, velmi zahliněno)

Obr. 3 - Jádro vývrtu Vzorek – V2 (in situ).

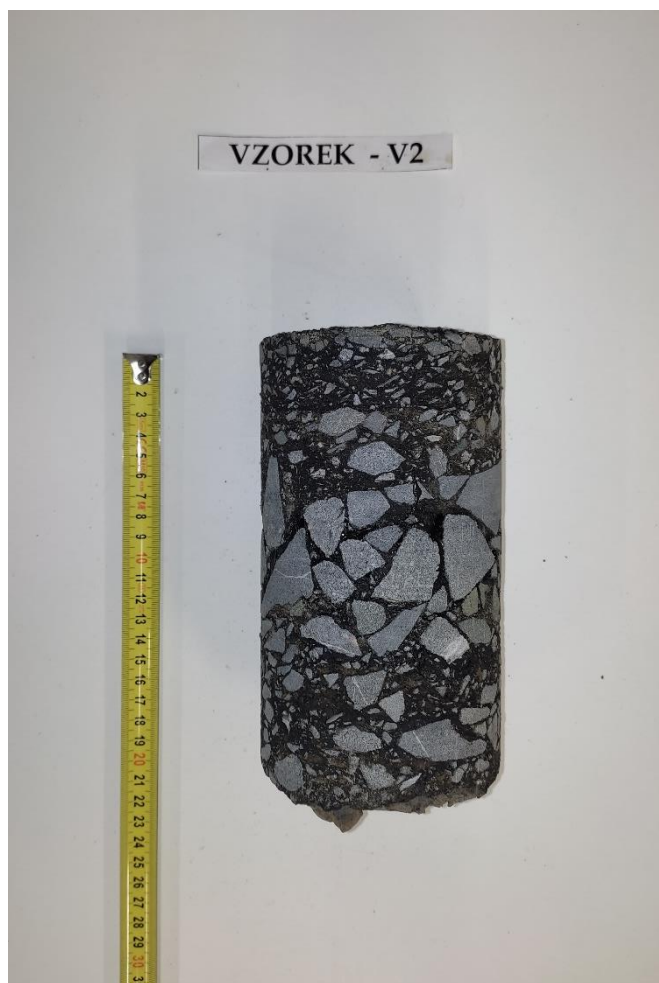
Obr. 4 - Jádru vývrtu Vzorek – V2 (laboratoř).

Vývrt	Ukazatel PAU [mg/kg]				Poznámka
	Vrstvy konstrukce	Naměřená hodnota	Kvalitativní třída		
V2	PR + ACO 8	42,5	25 < x ≤ 300	ZAS-T3	
	PM	78,7	25 < x ≤ 300	ZAS-T3

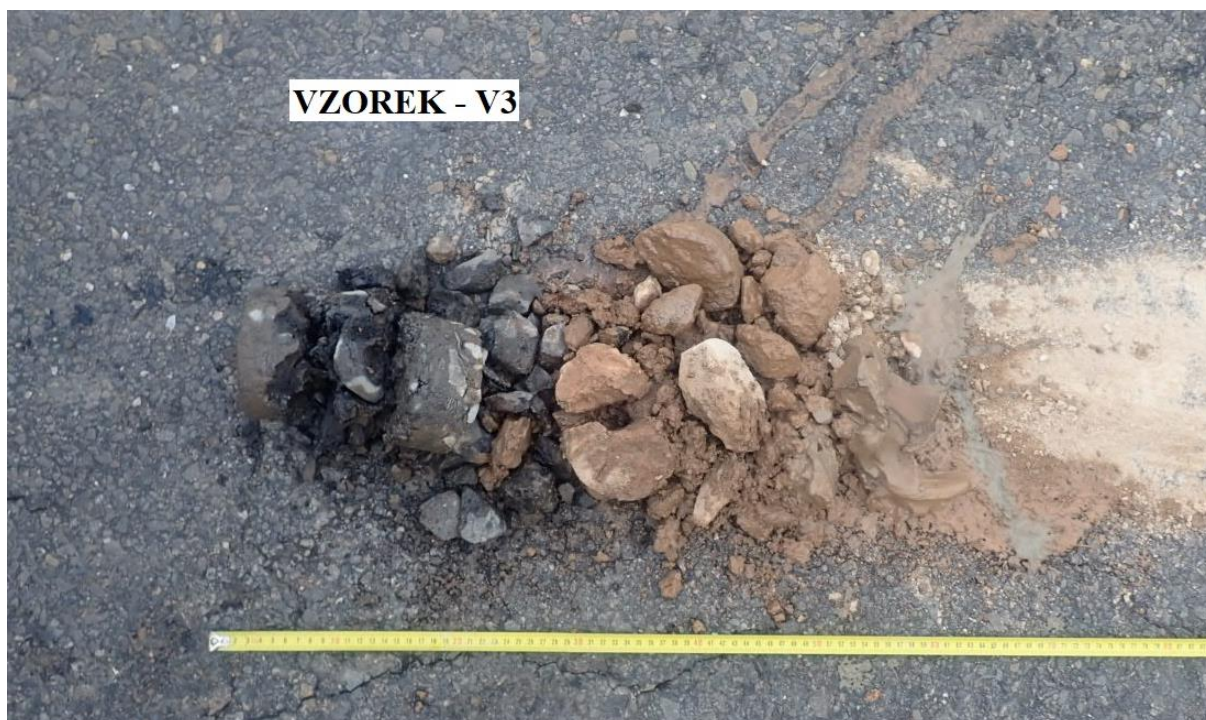
Konstrukce vozovky:	50 mm	PM	Penetrační makadam (rozpadlý)
	100 mm	PM	Penetrační makadam (rozpadlý)
	270 mm	Š	Štěrk (frakce 0/63, velmi zahliněno)

Obr. 5 - Jádro vývrtu Vzorek – V3 (in situ).

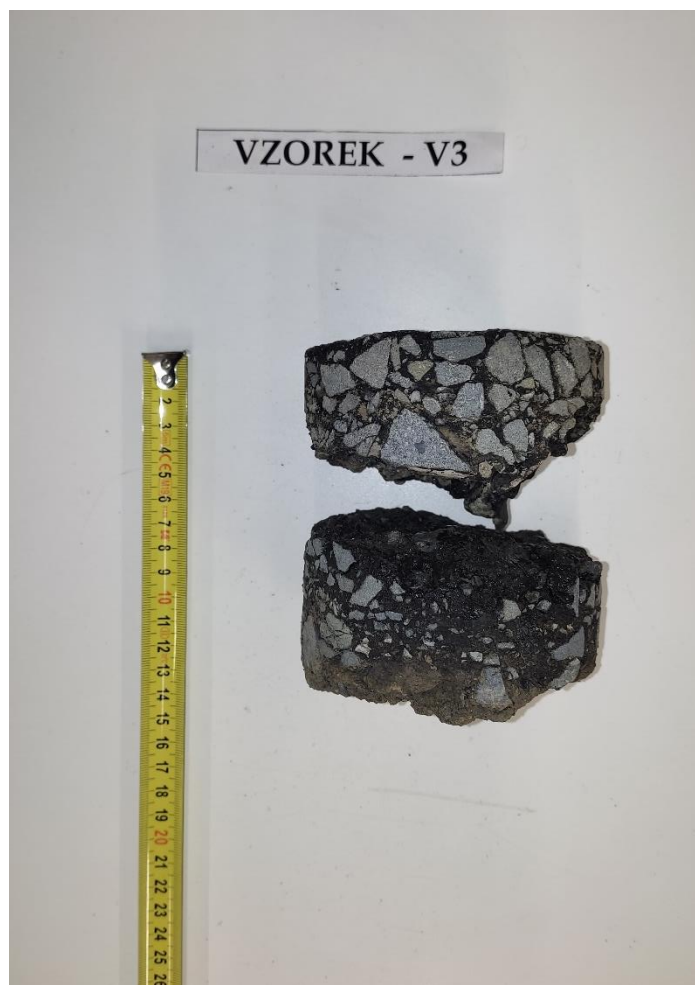
Obr. 6 - Jádru vývrtu Vzorek – V3 (laboratoř).

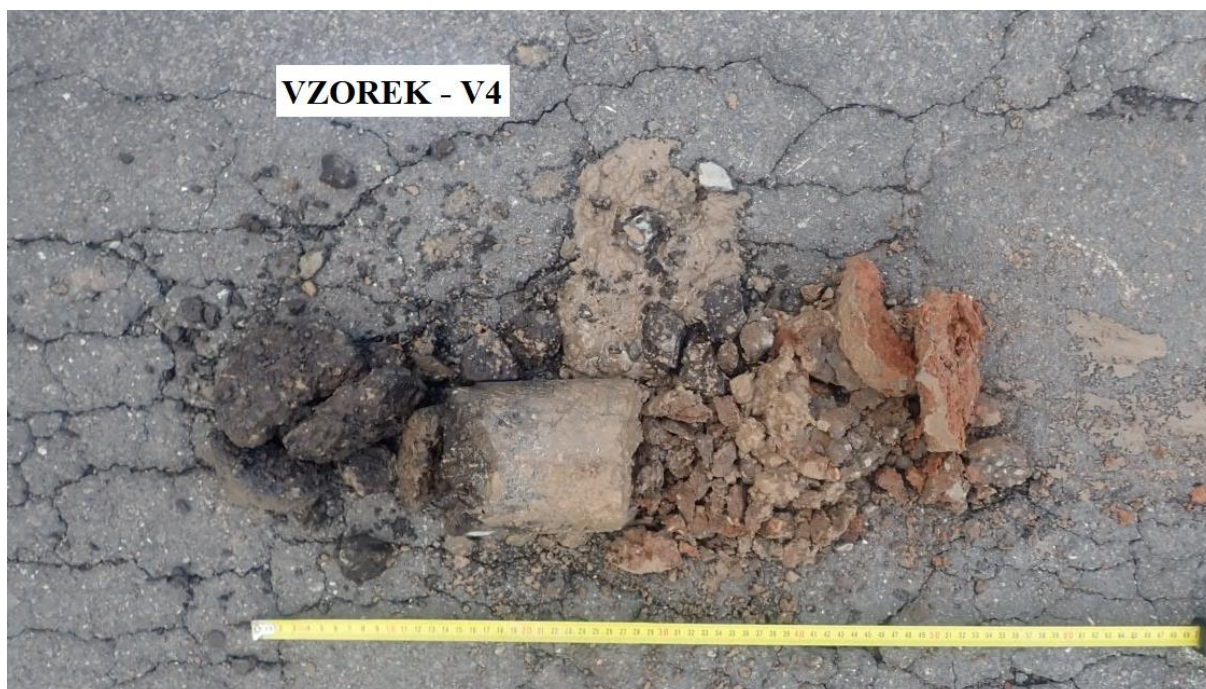
Konstrukce vozovky:	30 mm	PM	Penetrační makadam
	90 mm	PM	Penetrační makadam (rozpadlý)
	180 mm	Š	Štěrk (frakce 0/32, velmi zahliněno)

Obr. 7 - Jádro vývrtu Vzorek – V4 (in situ).

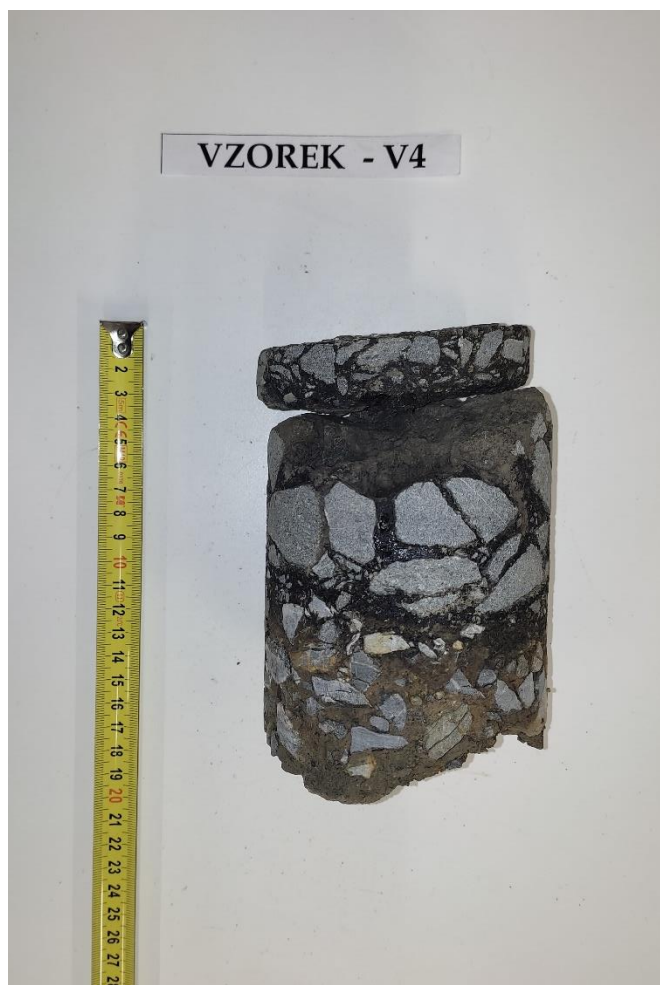
Obr. 8 - Jádru vývrtu Vzorek – V4 (laboratoř).

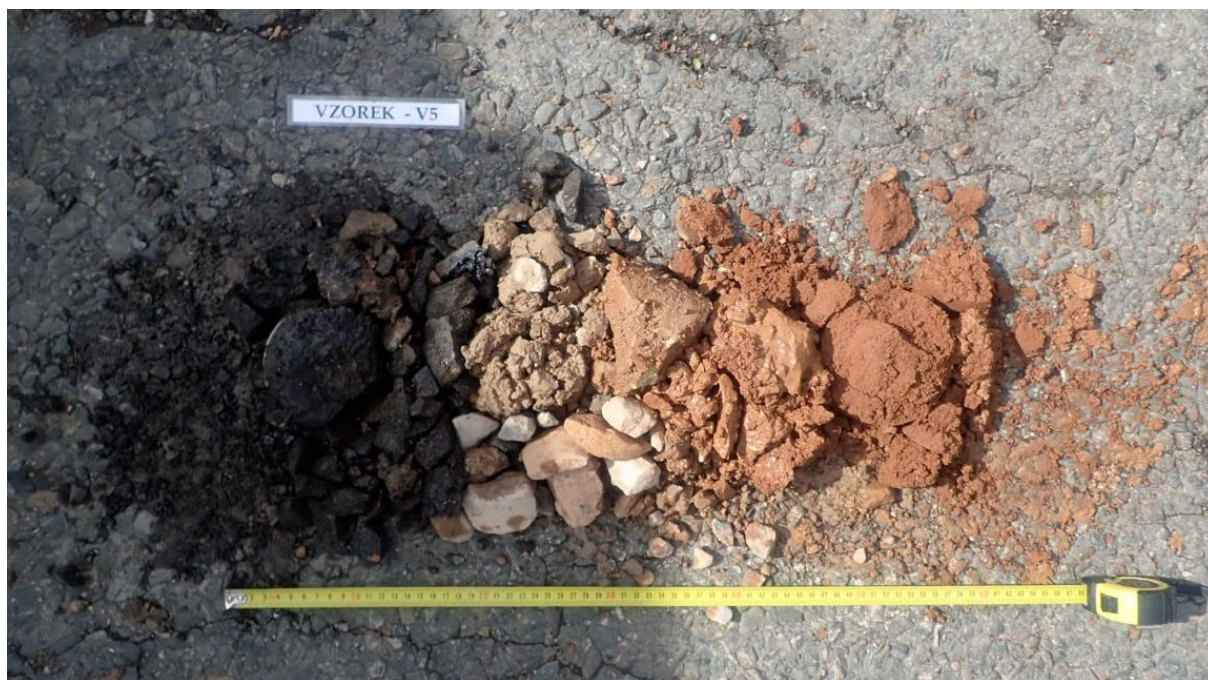
Konstrukce vozovky:	100 mm	PM	Penetrační makadam (rozpádlý)
	250 mm	Š	Štěrk (frakce 0/32, velmi zahliněno)

Obr. 9 - Jádro vývrtu Vzorek – V5 (in situ).

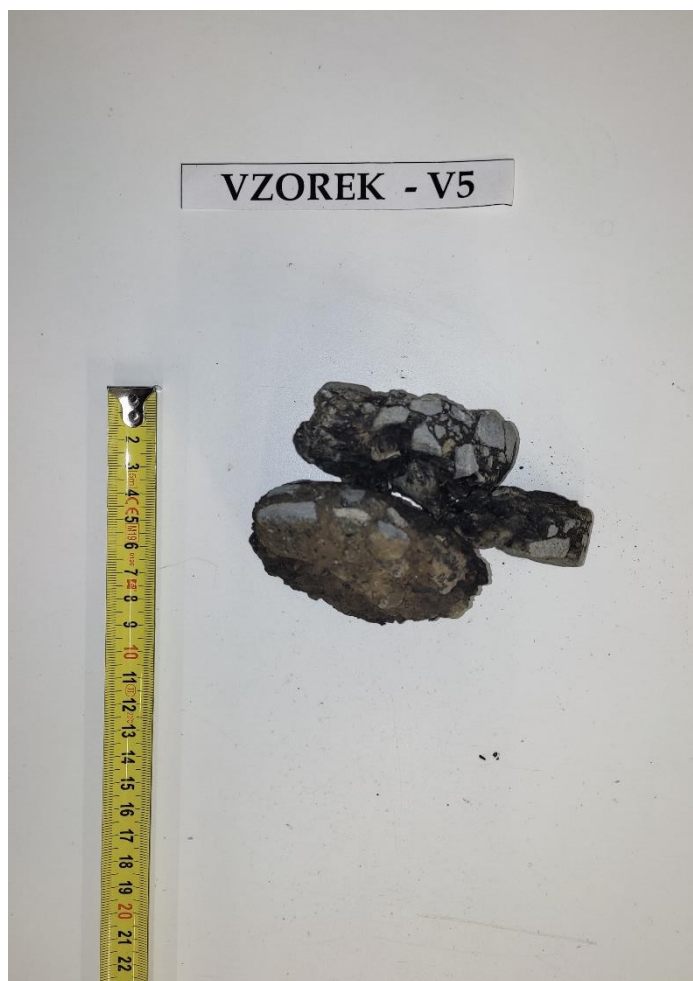
Obr. 10 - Jádro vývrtu Vzorek – V5 (laboratoř).

Vývrt	Ukazatel PAU [mg/kg]				Poznámka
	Vrstvy konstrukce	Naměřená hodnota	Kvalitativní třída		
V5	PM	189	25 < x ≤ 300	ZAS-T3

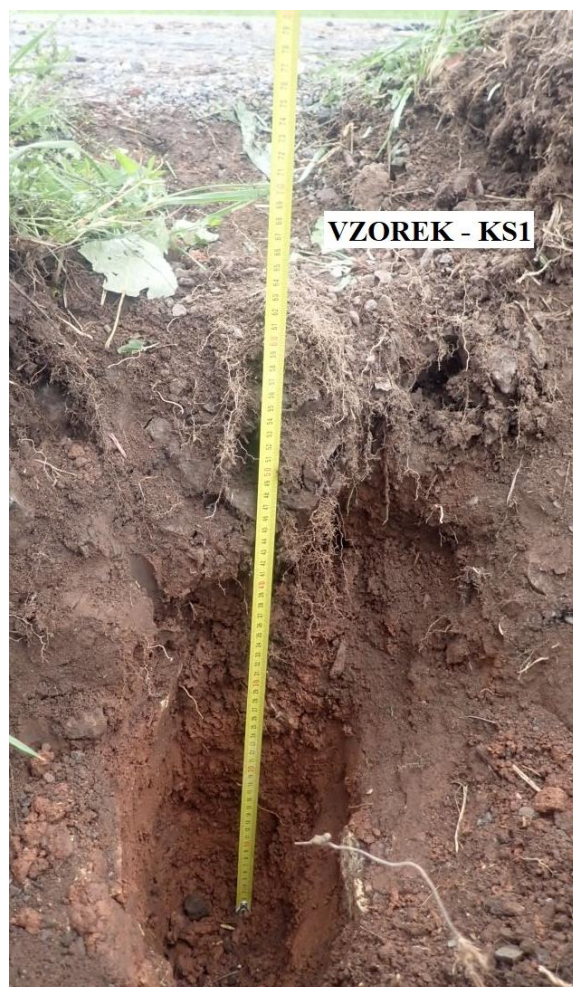
Konstrukce vozovky:	100 mm	PM	Penetrační makadam
	250 mm	Š	Štěrk (frakce 0/32, velmi zahliněno)

Podloží vozovky: Písek jílovitý (S5 SC)

Fotodokumentace Vzorku – KS1:*Obr. 11 – Kopaná sonda Vzorek – KS1 (in situ).*

Dle naměřených hodnot kalifornského poměru únosnosti zemin CBR byl Vzorek – KS1 specifikován jako podloží typu PIII. Vzorek – KS1 nesplňuje požadavek na minimální hodnotu poměru únosnosti $CBR_{min} = 15 \%$, z tohoto důvodu jsou tyto zeminy nevhodné při použití do aktivní zóny vozovky a je nutné provést jejich úpravu nebo výměnu.

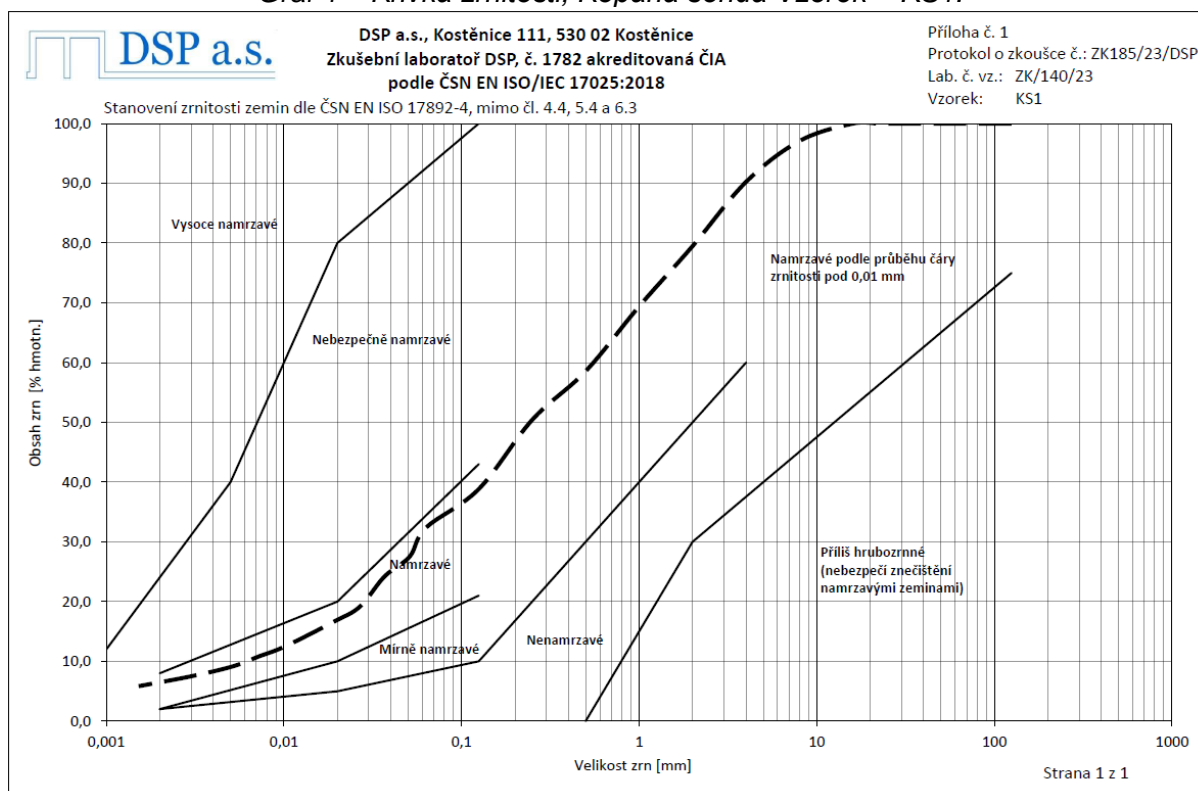
Graf 1 – Křivka zrnitosti, Kopaná sonda Vzorek – KS1.

- Ze stanovení zrnitosti odebraných vzorků zemin podloží lze konstatovat, že se jedná o **namrzavé zeminy**. Tyto zeminy jsou podmíněčně vhodné do podloží a aktivní zóny vozovky.

- Stanovení meze tekutosti a meze plasticity bylo možné stanovit na odebraných Vzorku – KS1.
 - Mez tekutosti Vzorku – KS1 byla naměřena 23,5 %. **Naměřená hodnota byla v rozmezí 0 % až 35 %, a proto byl tento vzorek specifikován jako zemina s nízkou plasticitou**. Jedná se o zeminu se zastoupením jemných částic 15 % až 35 %.

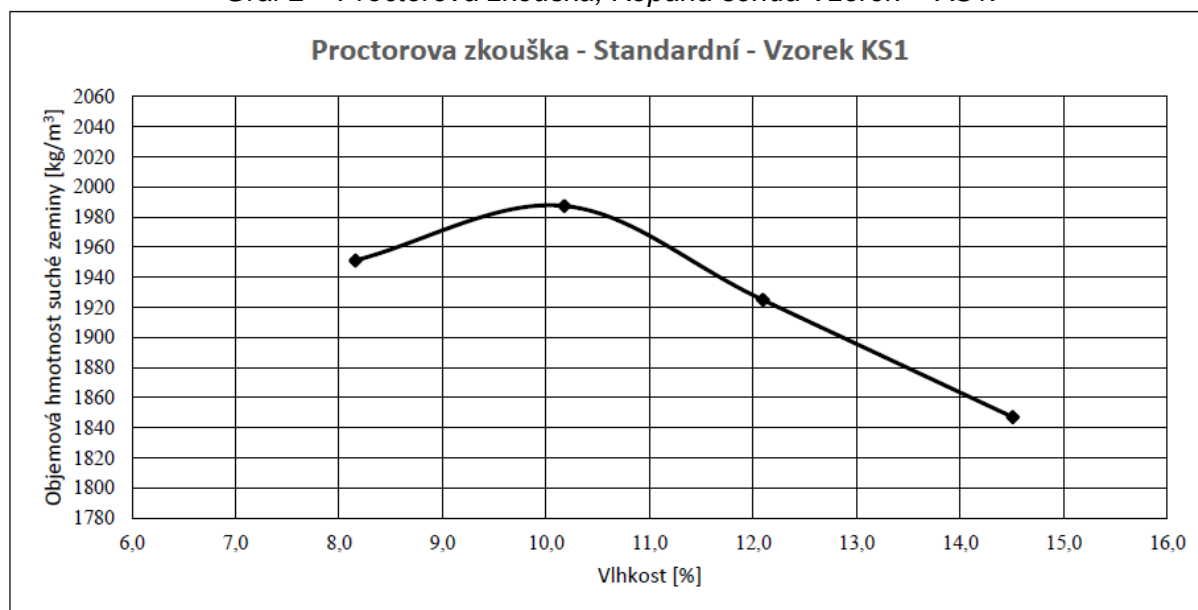
Graf 2 – Proctorova zkouška, Kopaná sonda Vzorek – KS1.

Optimální vlhkost	w_{opt}	10,0	%
Max. objemová hmotnost	$\rho_{d,max}$	1987	kg/m ³

- Stanovení **optimální vlhkosti při maximální míře zhutnění** bylo provedeno na Vzorku – KS1.
 - Naměřená hodnota optimální vlhkosti u **Vzorku – KS1** byla stanovena **10,0 % při maximální objemové hmotnosti 1987 kg.m⁻³**.
