DIAGNOSTICKÝ PRŮZKUM A NÁVRH OPRAVY KONSTRUKCE VOZOVKY

Zpráva č.: 32/22/CL/HK

„Silnice III/337 44, III-337 81, chodník a odstavné plochy, Načešice“

Hradec Králové, duben 2022

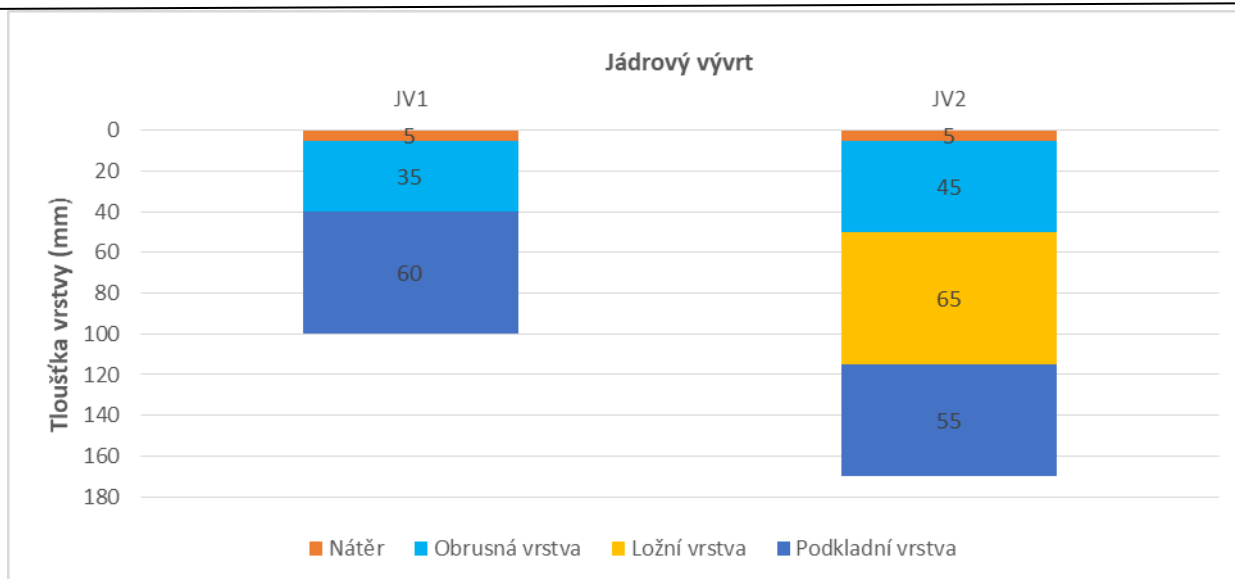
Obrázek 3 Graf tloušťky asfaltem stmelených konstrukčních vrstev jádrových vývrtů silnice III/33744

- Tloušťka zjištěných asfaltem stmelených vrstev se pohybuje mezi 100 - 170 mm.
- Obrusná vrstva je překryta asfaltovým nátěrem.
- Asfaltem stmelené vrstvy jsou tvořeny dvěma a třemi vrstvami.
- Obrusná vrstva v tloušťkách 35–45 mm (v průměru 40 mm).
- Ložní vrstva v tloušťce 65 mm.
- Podkladní vrstva byla zjištěna v tloušťkách 55-60 mm (v průměru 58 mm).

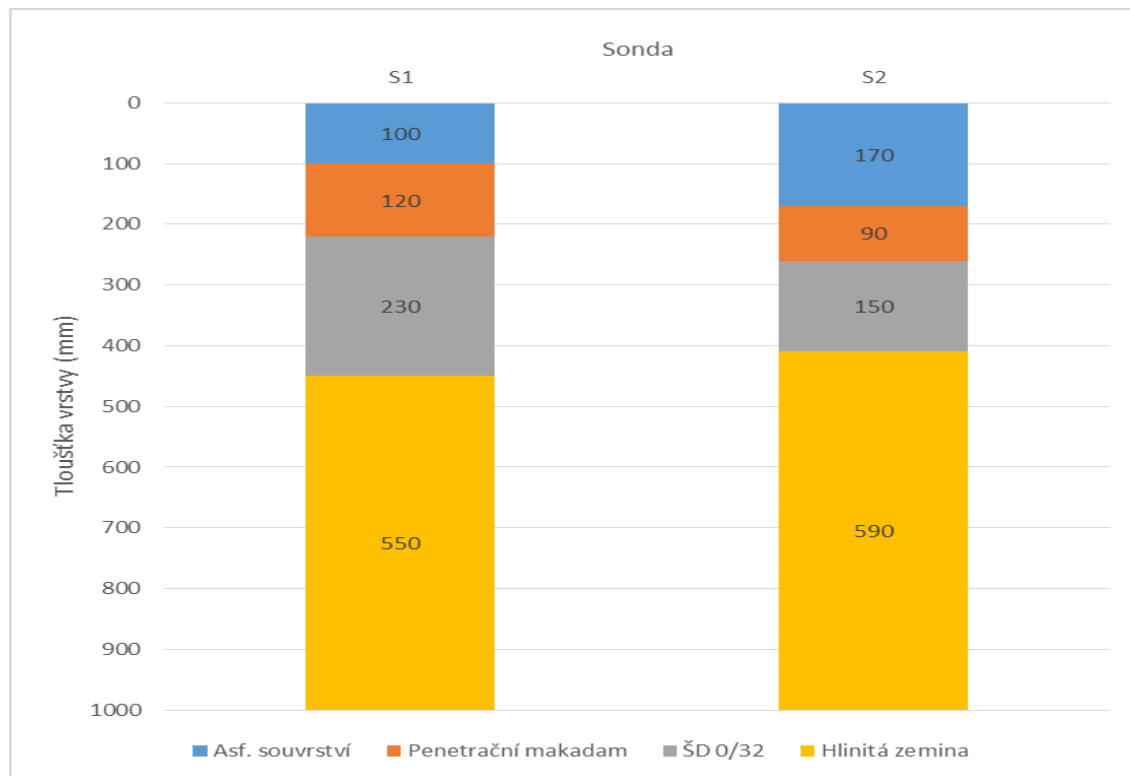
Obrázek 4 Graf tloušťky konstrukčních vrstev vrtaných sond silnice III/33744

Pod asfaltovými vrstvami se nacházela stmelená podkladní vrstva z penetračního makadamu PM. Pod ní byla zaznamenána nestmelená podkladní vrstva ze šterkodrtě frakce 0/32. V aktivní zóně vozovky byla zjištěna zemina typu S4 SM písek hlinitý. Zemina S4 SM je namrzavá až nebezpečně namrzavá zemina, která je podmíněčně vhodná do násypu i do podloží vozovky. Předpokládané charakteristiky zeminy jsou uvedeny v TP 170. Modul přetvárnosti $E_{def,2}$ by se měl pohybovat mezi 15 MPa až 35 MPa, poměr únosnosti po uložení ve vodě 5 % až 15 %. Na směsném vzorku ze sond S1 a S2 byla provedena klasifikace zemin z úrovně podloží vozovky a byla stanovena hodnota CBR - protokol o provedených zkouškách v příloze D.

- Tloušťka zjištěné podkladní vrstvy PM se pohybuje mezi 90 – 120 mm (v průměru 105 mm).
- Tloušťka zjištěné podkladní vrstvy ŠD 0/32 se pohybuje mezi 150 – 230 mm (v průměru 190 mm).
- Podloží vozovky tvoří písčité zeminy typu S4 SM.
- Poměr únosnosti CBR zeminy z podloží směsného vzorku sond S1 a S2 má hodnotu 2,4 %.

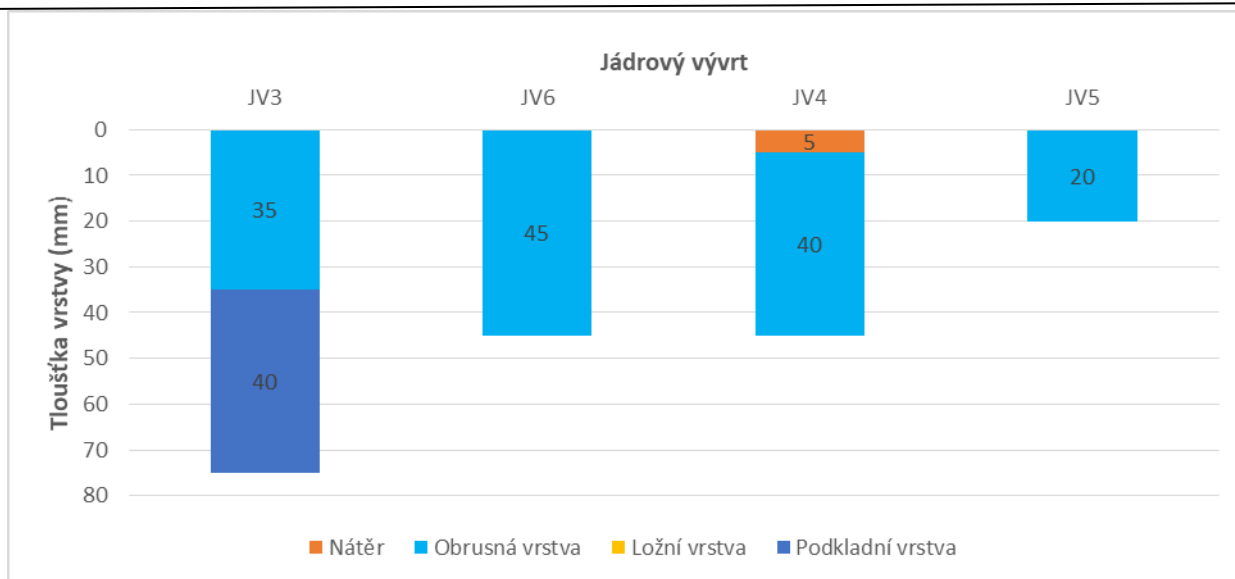
Obrázek 5 Graf tloušťky asfaltem stmelených konstrukčních vrstev jádrových vývrtů silnice III/33781

- Tloušťka zjištěných asfaltem stmelených vrstev se pohybuje mezi 20 - 75 mm.
- Obrusná vrstva je v místě JV4 (km 0,435) překryta asfaltovým nátěrem.
- Asfaltem stmelené vrstvy jsou tvořeny jednou a v místě JV3 (km 0,015) dvěma vrstvami.
- Obrusná vrstva v tloušťkách 20–45 mm (v průměru 35 mm).
- Podkladní vrstva byla zjištěna pouze v km 0,015 v tloušťce 40 mm.

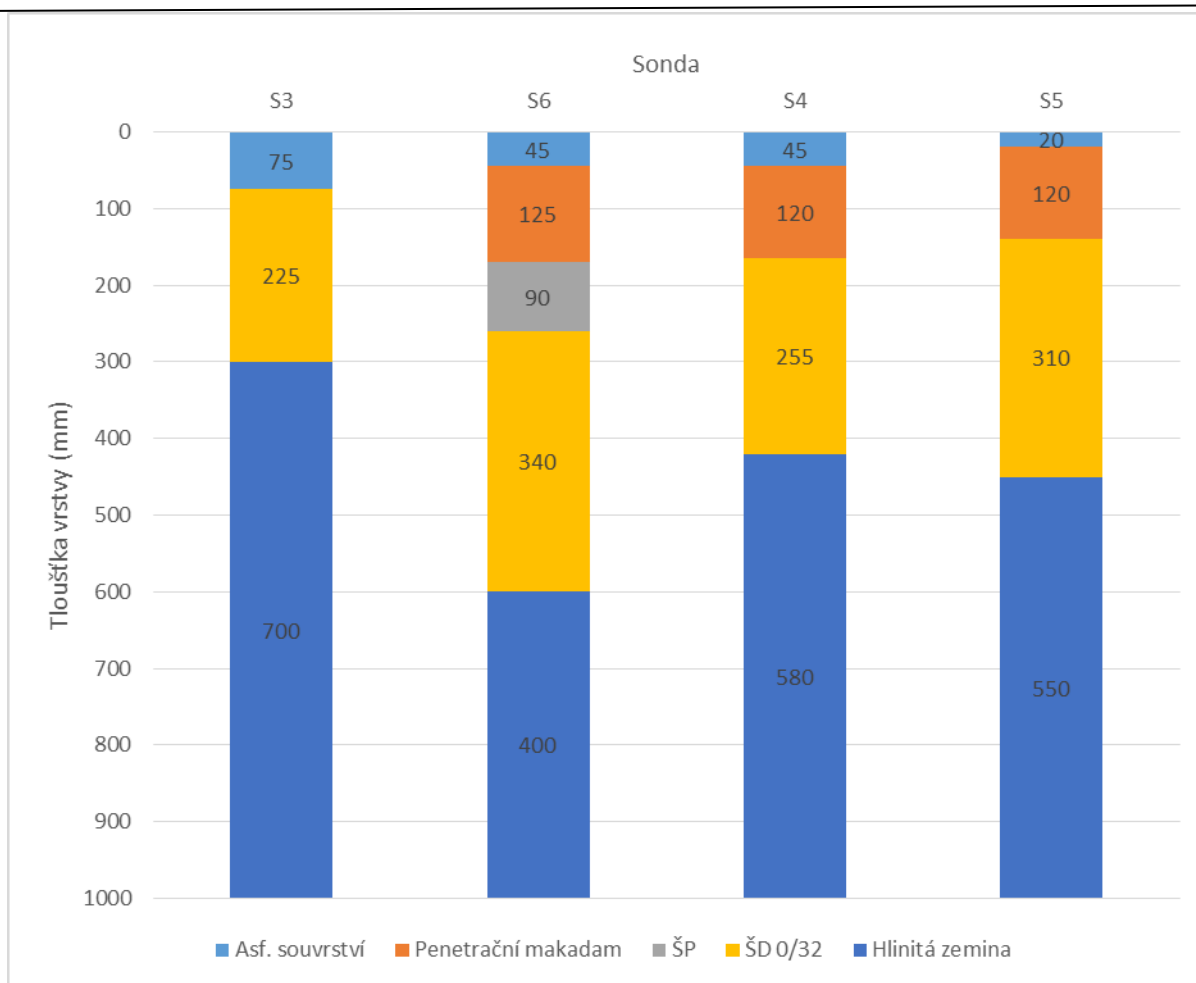
Obrázek 6 *Graf tloušťky konstrukčních vrstev vrtaných sond silnice III/33781*

Pod asfaltovými vrstvami mimo km 0,015 se nacházela stmelená podkladní vrstva z penetračního makadamu PM. Pod ní byla zaznamenána v km 0,160 nestmelená podkladní vrstva ze štěrkopísku ŠP v tloušťce 90 mm a v celém zájmovém úseku pak nestmelená podkladní vrstva ze štěrkodrtě frakce 0/32. V aktivní zóně vozovky byla zjištěna zemina typu S4 SM písek hlinitý. Zemina S4 SM je namrzavá až nebezpečně namrzavá zemina, která je podmíněčně vhodná do násypu i do podloží vozovky. Předpokládané charakteristiky zeminy jsou uvedeny v TP 170. Modul přetvárnosti $E_{def,2}$ by se měl pohybovat mezi 15 MPa až 35 MPa, poměr únosnosti po uložení ve vodě 5 % až 15 %. Na směsném vzorku ze sond S3, S4, S5 a S6 byla provedena klasifikace zemín z úrovně podloží vozovky a byla stanovena hodnota CBR - protokol o provedených zkouškách v příloze D.

- Tloušťka zjištěné podkladní vrstvy PM se pohybuje mezi 120 – 125 mm (v průměru 122 mm).
- Tloušťka zjištěné podkladní vrstvy štěrkopísku v km 0,160 byla 90 mm.
- Tloušťka zjištěné podkladní vrstvy ŠD 0/32 se pohybuje mezi 225 – 340 mm (v průměru 283 mm).
- Podloží vozovky tvoří písčité zeminy typu S4 SM.
- Poměr únosnosti CBR zeminy z podloží směsného vzorku sond S3 a S4 má hodnotu 3,9 %.
- Poměr únosnosti CBR zeminy z podloží směsného vzorku sond S5 a S6 má hodnotu 1,7 %.

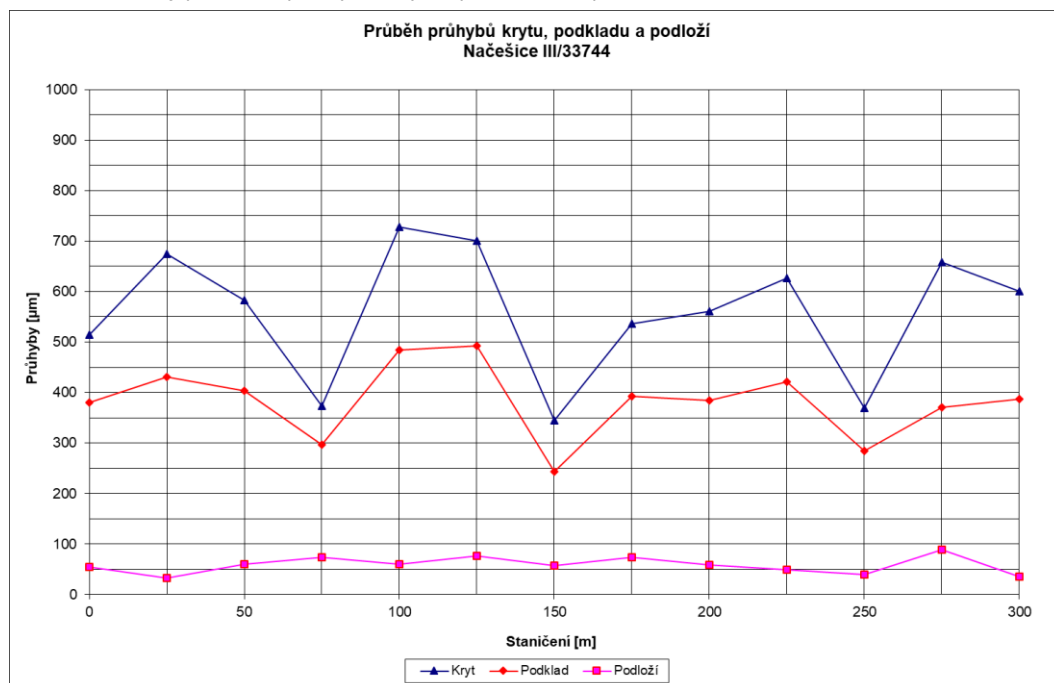
Obrázek 9 Graf průběhů průhybů krytu, podkladu a podloží silnice III/37744

Průhyby vozovky silnice III/37744 zjištěné na snímači přímo v místě působení rázového pulzu se pohybují od 345 μm do 728 μm , průměrná hodnota je 559 μm . Průhyby vozovky silnice III/37781 zjištěné na snímači přímo v místě působení rázového pulzu se pohybují od 434 μm do 1531 μm , průměrná hodnota je 840 μm .
