Vodárenská společnost Chrudim, a.s.

T V kontrola kanalizace

ZÁKAZNÍK: Načešice 25.7.2022

ULICE: III-337 44, III-337 81

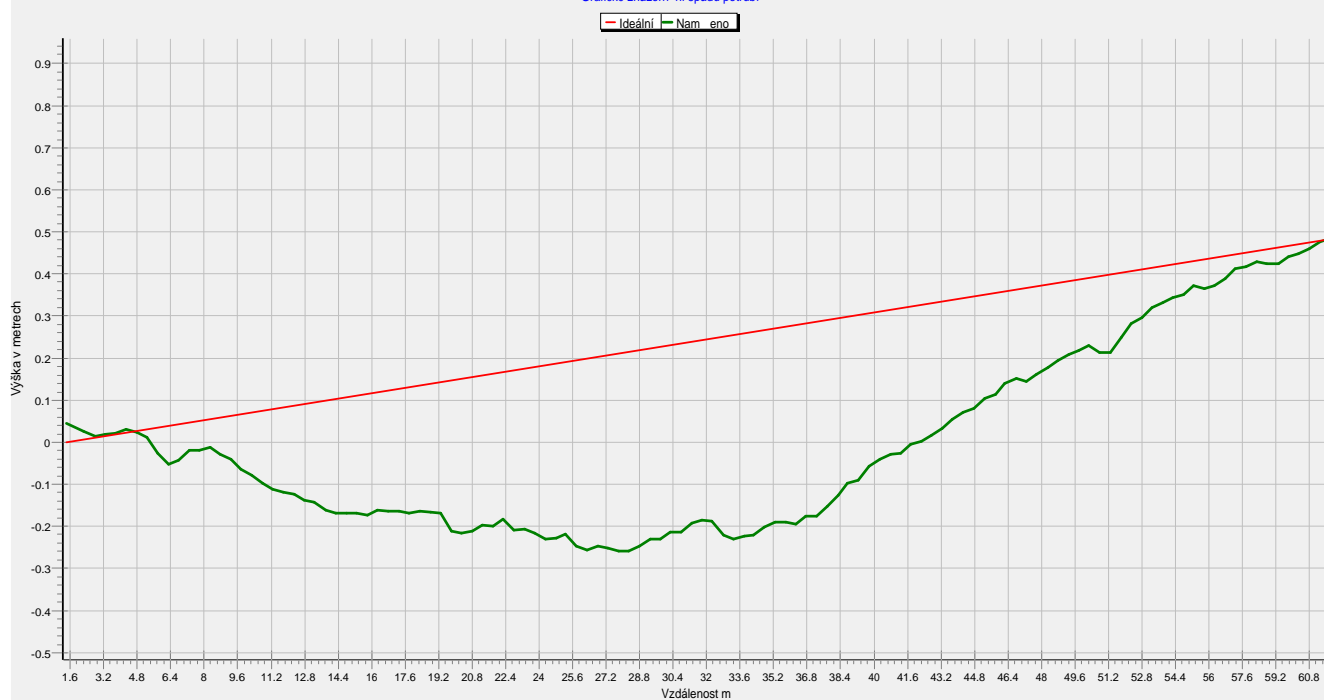
[Od šachty: Š6 >> Do šachty: Š7 | Směr prohlídky: ve směru toku]

[msto: Na ešice | ulice: III-337 44, III-337 81 | úseku: Š6_Š7 | datum prohlídky: 19. 9. 2022]

[Celkové pvyšení 48.01cm | St ední spád 0.78%]

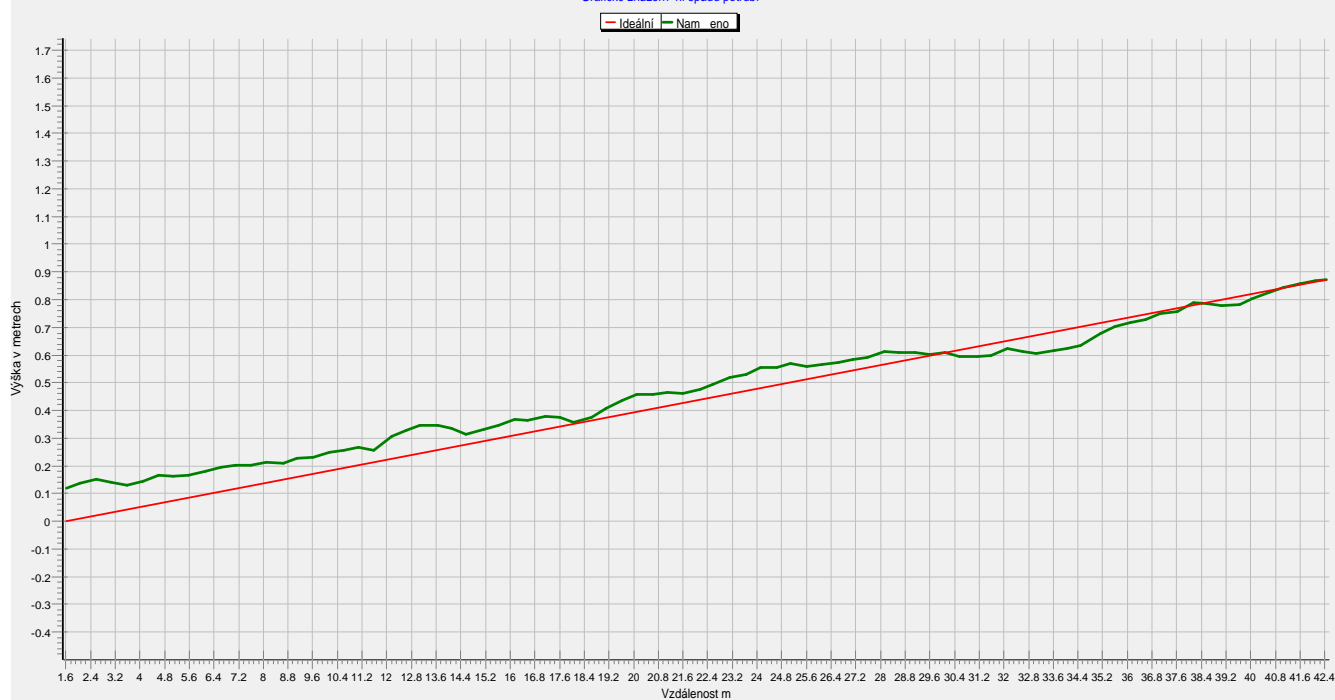
[Od šachty: Š7 >> Do šachty: Š8 | Směr prohlídky: ve směru toku]

[msto: Na ešice | ulice: III-337 44, III-337 81 | úseku: Š7_Š8 | datum prohlídky: 19. 9. 2022]

[Celkové pvyšení 87.16cm | St ední spád 2.05%]

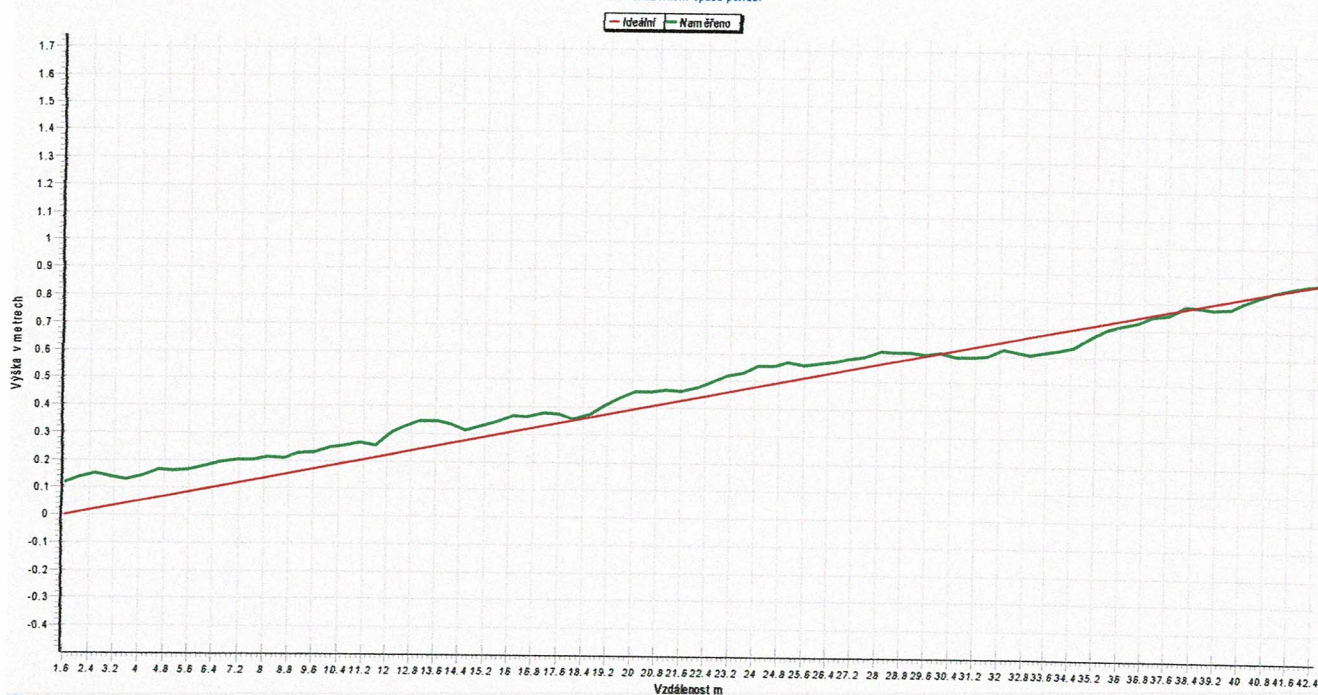
Š7 >> Do šachty: Š8 | Směr prohlídky: ve směru toku |
III-337 44, III-337 81 | č. úseku: Š7, Š8 | datum prohlídky: 19. 9. 2022 |
elkové převýšení 87.16cm | Střední spád 2.05%

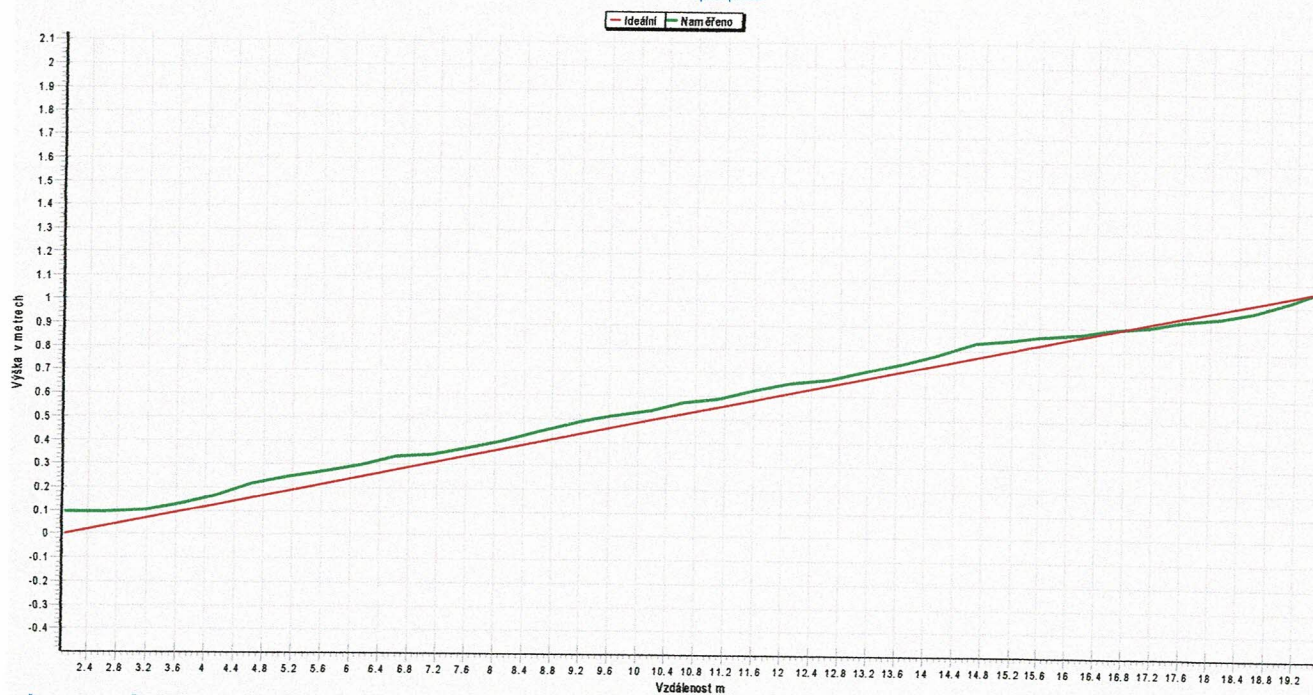
Út: Š8 >> Do šachty: Š7 | Směr prohlídky: proti toku |
III-337 44, III-337 81 | Č. úseku: Š7_Š8 | datum prohlídky: 19. 9. 2022 |
skokové převýšení 106.35cm | Střední spád 5.45%

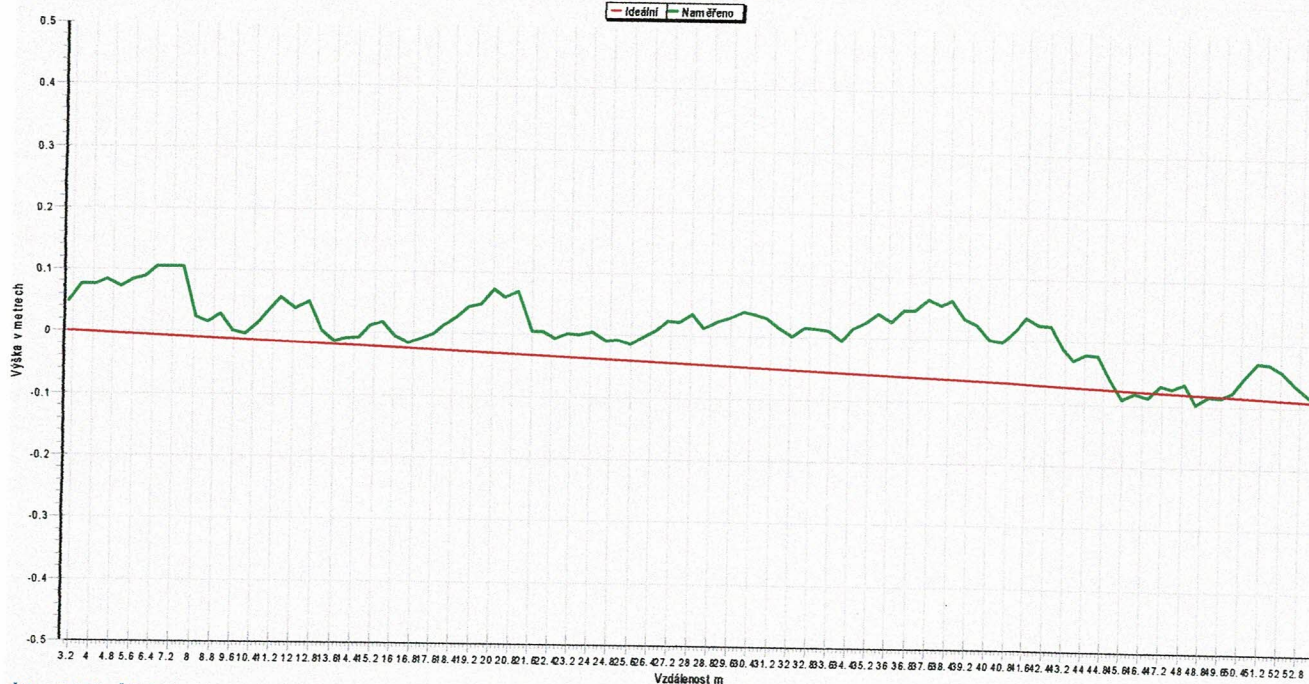
Š11 >> Do šachty: Š12 | Směr prohlídky: ve směru toku |
III-337 44, III-337 81 | č. úseku: Š11_Š12 | datum prohlídky: 21. 9. 2022 |
Celkové převýšení -9.13cm | Střední spád -0.17% |

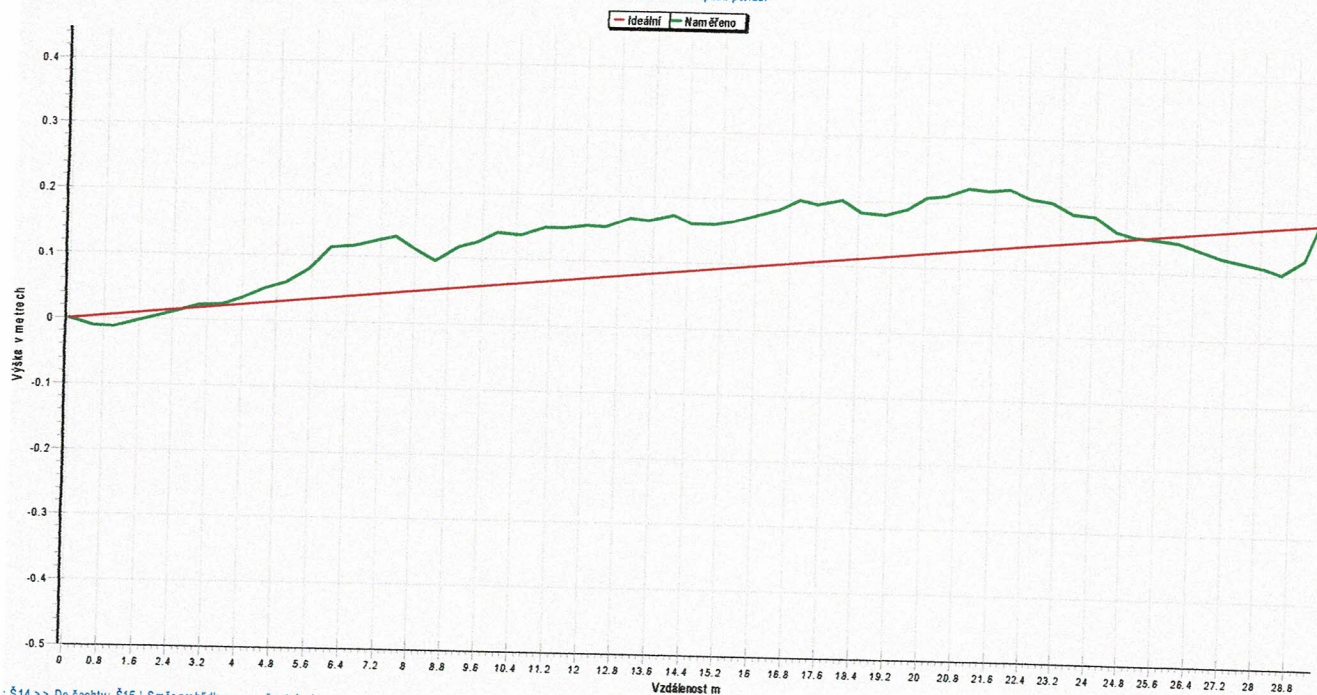
Š14 >> Do šachty: Š15 | Směr prohlídky: ve směru toku |
III-337 44, III-337 81 | č. úseku: Š15_Š14 | datum prohlídky: 21. 9. 2022 |
Celkové převýšení 17.97cm | Střední spád 0.61% |

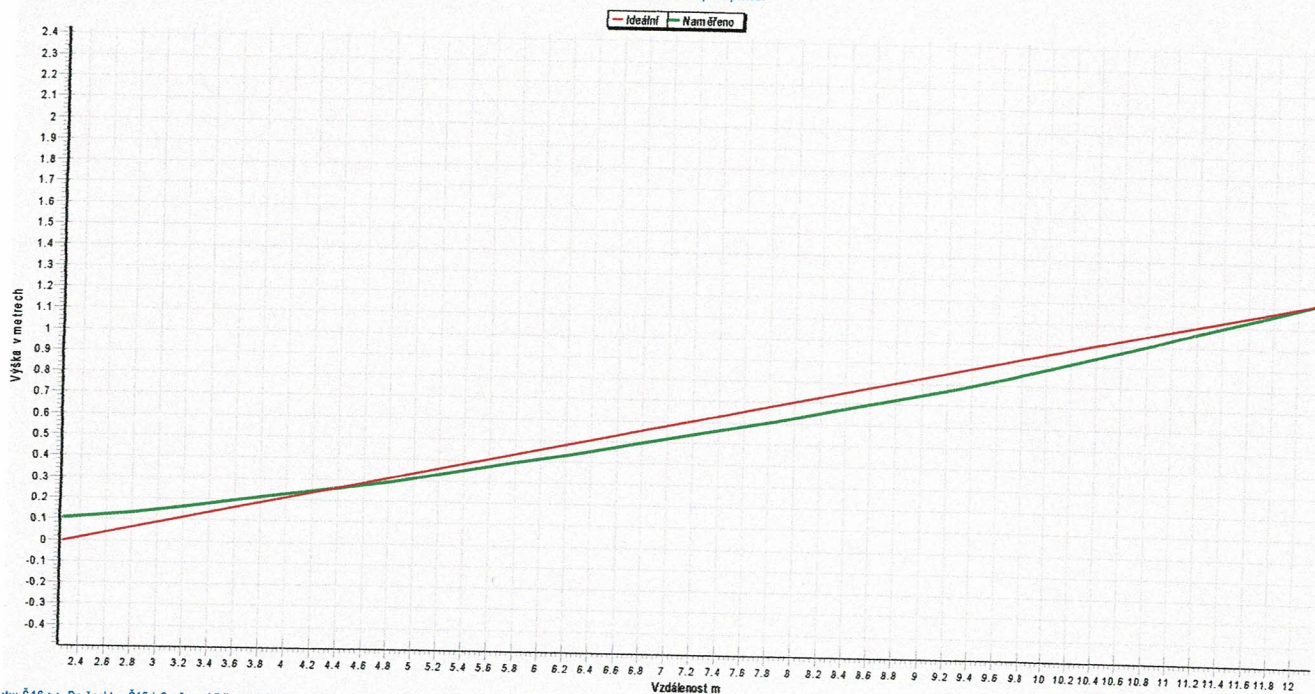
Út: Š16 >> Do šachty: Š15 | Směr prohlídky: proti toku |
III-337 44, III-337 81 | č. úseku: Š15, Š16 | datum prohlídky: 23. 9. 2022 |
elkové převýšení 121.25cm | Střední spád 9.99% |
