### F.8. DIAGNOSTICKÝ PRŮZKUM VOZOVKY

**Průzkum konstrukce vozovky**  
**Stanovení polycyklických aromatických uhlovodíků**  
**Silnice II/314 Dolní Čermná, MO ev. č. 314-003**

**Květen / Červen 2024**

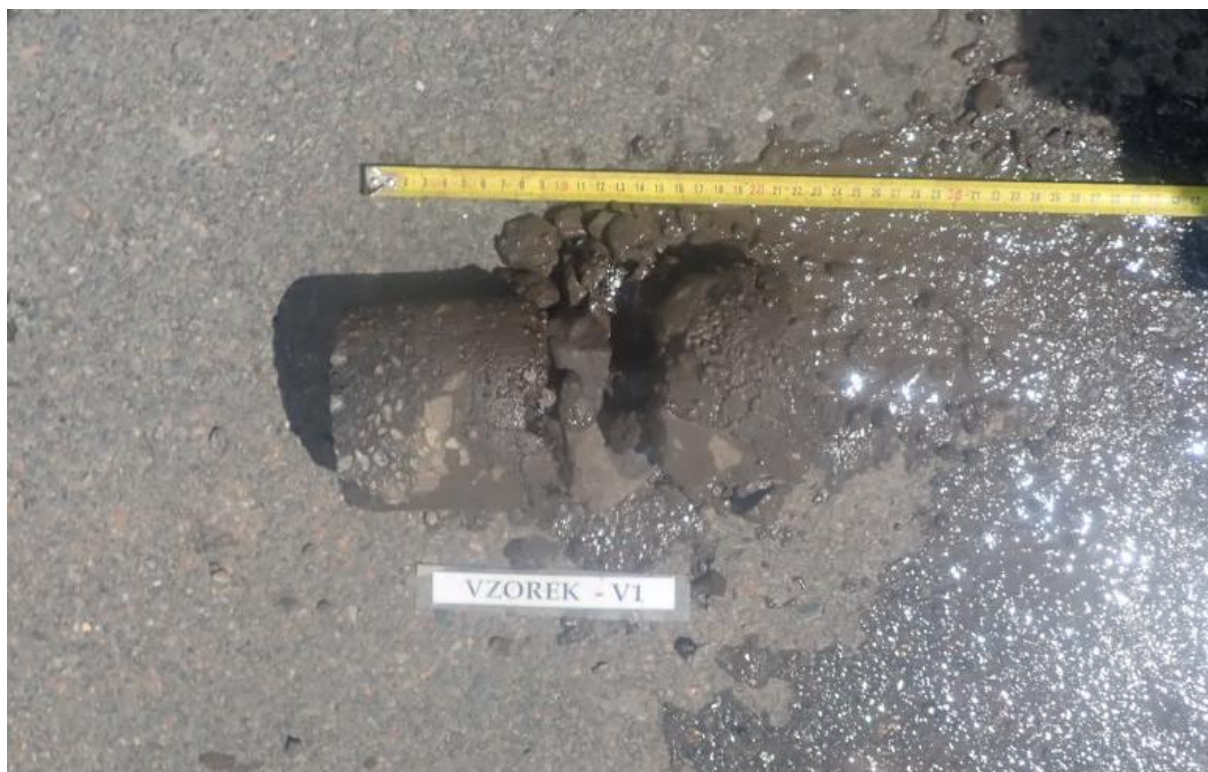
Popis polohy vývrtu: Silnice II/314 Dolní Čermná, MO ev. č. 314-003  
pravý jízdní pruh vozovky – na mostě (směr Dolní Čermná)  
km 5,223 00  
0,90 m od hrany římsy vpravo

Konstrukce vozovky:	40 mm	ACO 11	Asfaltový beton pro ohrusné vrstvy
	40 mm	ACL 16	Asfaltový beton pro ložní vrstvy
	Separace vrstev		
	100 mm	PM	Penetrační makadam

Celková tloušťka  
konstrukce vozovky: 180 mm

*Obr. 1 - Jádro vývrtu Vzorek – V1 (in situ).*

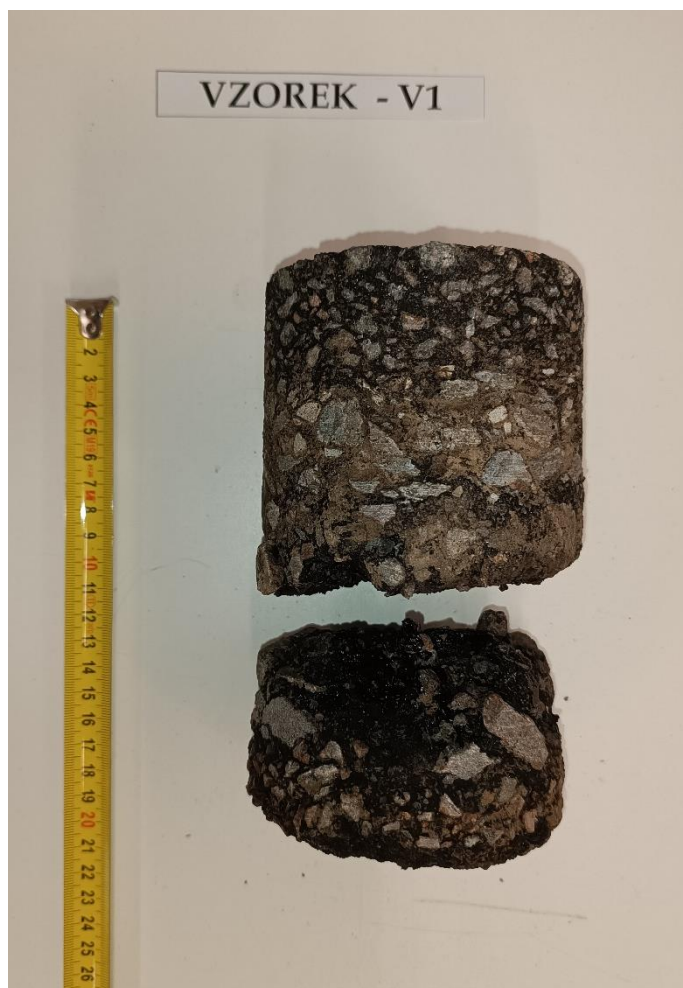
Obr. 2 - Jádru vývrtu Vzorek – V1 (laboratoř).

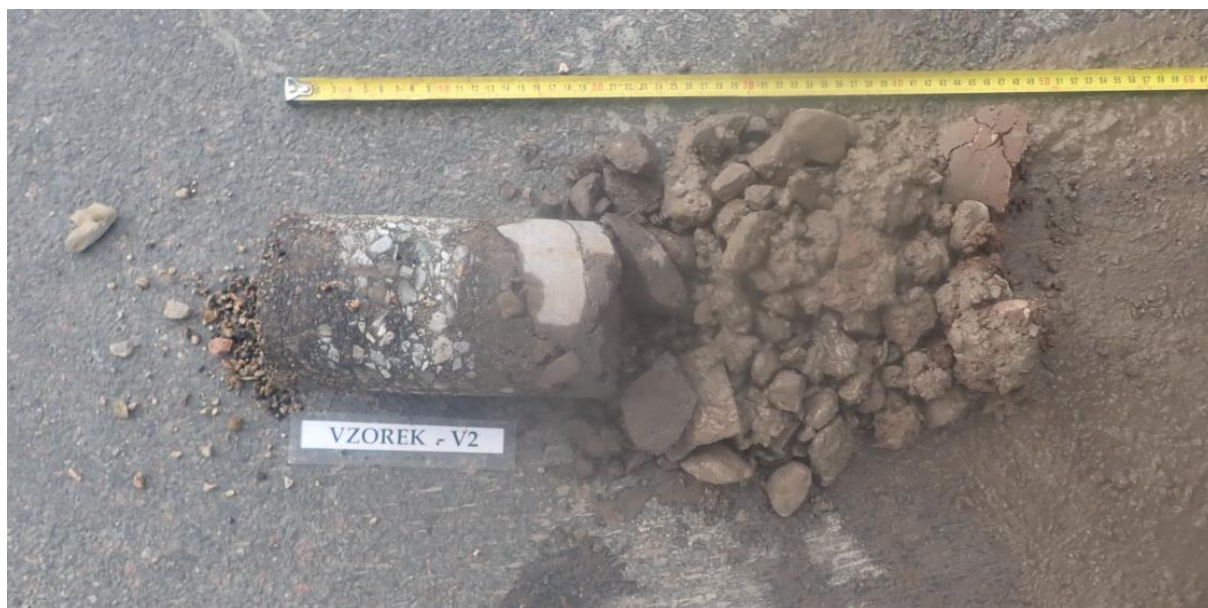
Popis polohy vývrtu: Silnice II/314 Dolní Čermná, MO ev. č. 314-003  
levý jízdní pruh vozovky (směr Dolní Čermná)  
km 5,238 00  
0,90 m od zpevněné hrany vozovky vlevo

Konstrukce vozovky:	50 mm	ACO 11	Asfaltový beton pro obrusné vrstvy
	60 mm	ACL 16	Asfaltový beton pro ložní vrstvy
	90 mm	PM	Penetrační makadam
	150 mm	Š	Štěrka (frakce 0/63, zahliněno)

Celková tloušťka  
konstrukce vozovky: 350 mm

*Obr. 3 - Jádro vývrtu Vzorek – V2 (in situ).*

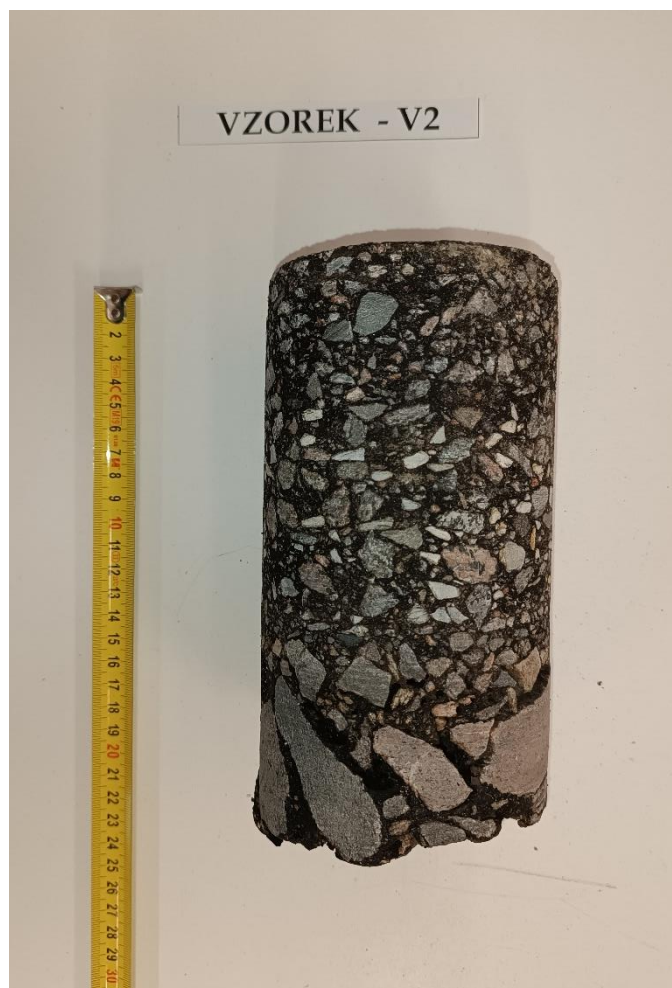
*Obr. 4 - Jádru vývrtnu Vzorek – V2 (laboratoř).*
