Průzkum podloží vozovky
Silnice III/34031 Mikulovice – průtah

Červenec 2023

Název průzkumu: Průzkum podloží vozovky
Silnice III/34031 Mikulovice - průtah

Druh průzkumu: Stanovení skladby podloží vozovky

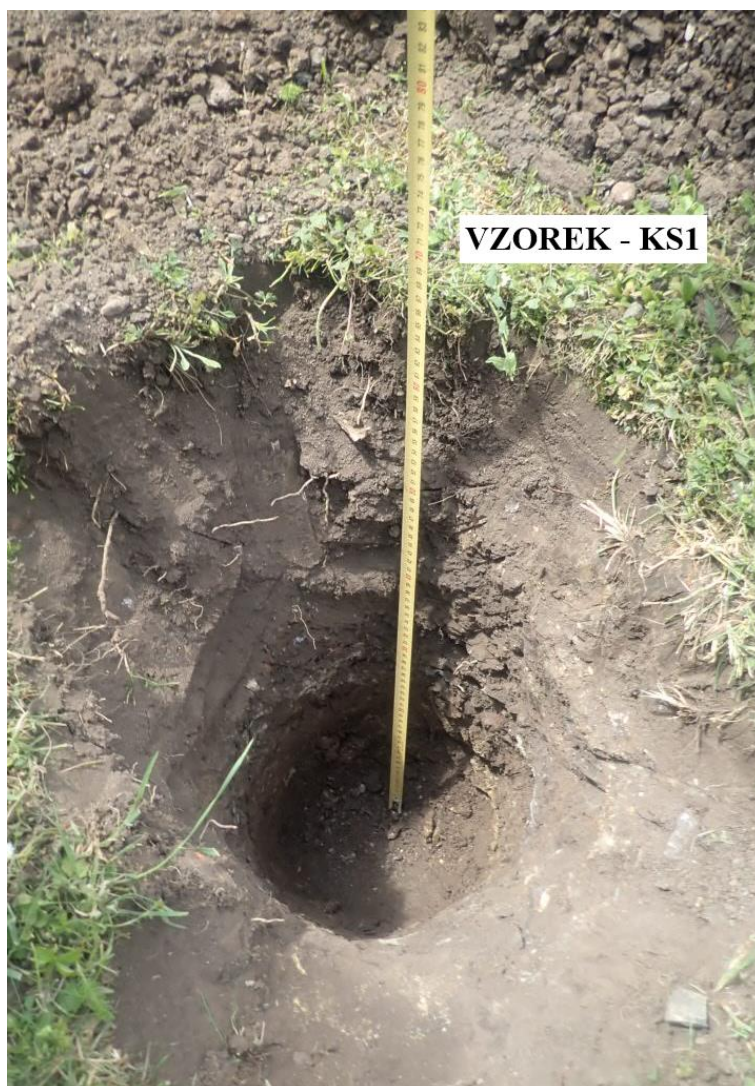
Obr. 1 – Kopaná sonda – KS1 (in situ).

Vzorek – KS1

Silnice III/34031 Mikulovice - průtah
pravý jízdní pruh vozovky (směr Ostřešany)
km 0,264 00
0,50 m od hrany obruby vpravo

300 mm	H	Humusová vrstva (travní drn)
200 mm	SN	Stavební navázka
200 mm	Z	Jílovitá zeminy (Jíl se střední plasticitou – F6 Cl)

700 mm

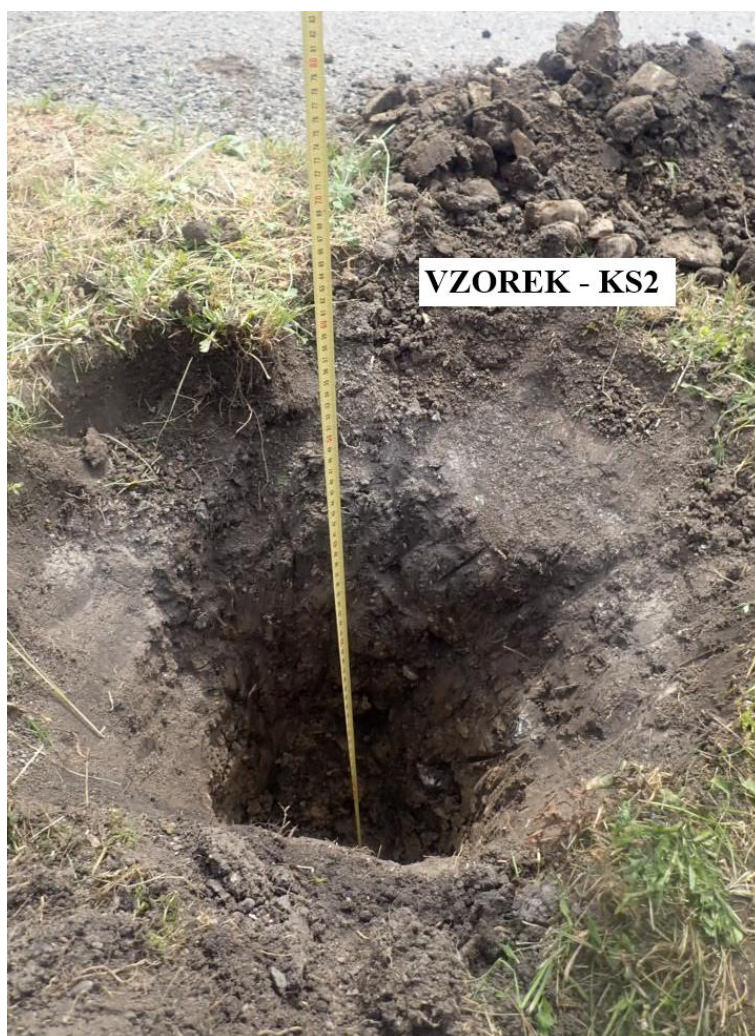
Fotodokumentace Vzorku – KS2:*Obr. 2 – Kopaná sonda – KS2 (in situ).*

Vzorek – KS2Popis polohy
kopané sondy:Silnice III/34031 Mikulovice - průtah
levý jízdní pruh vozovky (směr Ostřešany)
km 0,683 00
0,20 m od zpevněné hrany vozovky vlevoSkladba vrstev
kopané sondy:

300 mm	H	Humusová vrstva (travní drn)
400 mm	Z	Jílovitá zeminy (Jíl s vysokou plasticitou – F8 CH)

700 mm

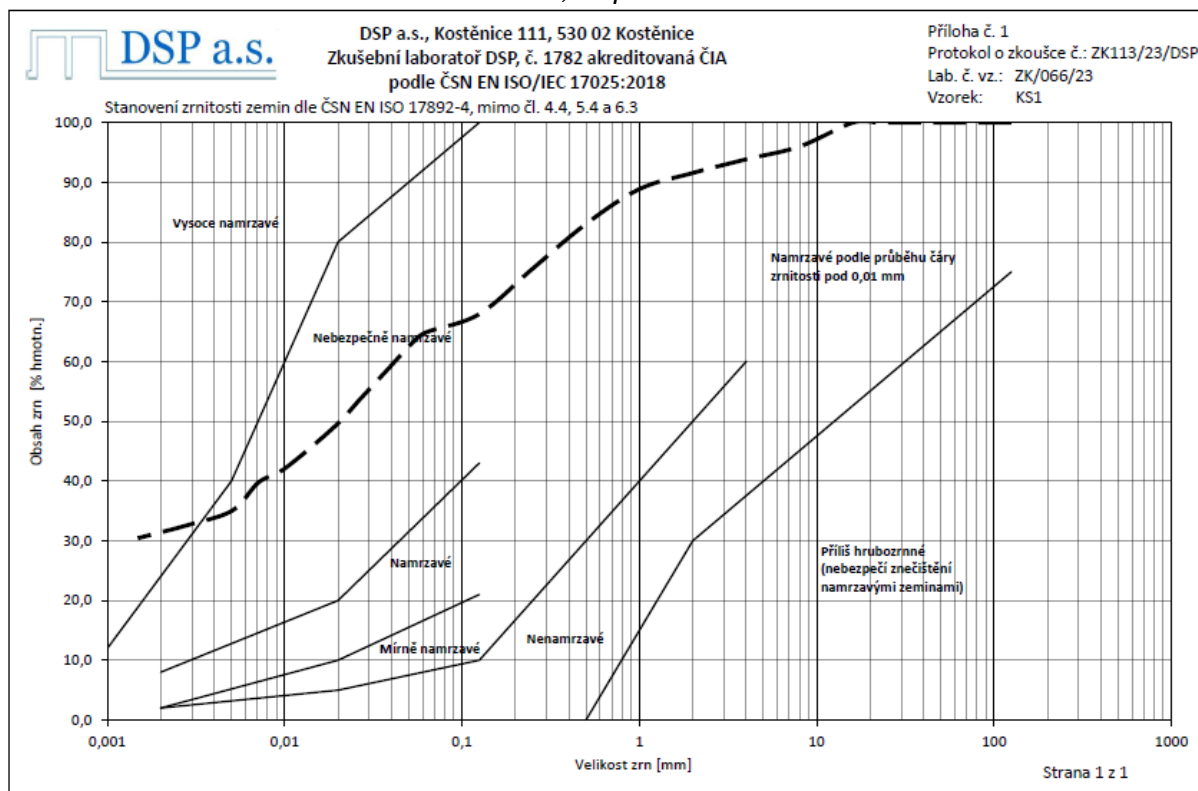
Graf 1 – Křivka zrnitosti, Kopaná sonda – Vzorek KS1.

- Ze stanovení zrnitosti odebraných vzorků zemin podloží lze konstatovat, že se jedná o **zeminy nebezpečně až vysoce namrzavé**. Tyto zeminy jsou nevhodné do podloží a aktivní zóny vozovky.

- Stanovení meze tekutosti a meze plasticity bylo možné stanovit na odebraném Vzorku – KS1 a KS2.
 - Mez tekutosti Vzorku – KS1 byla naměřena 40,3 %. **Naměřená hodnota byla v rozmezí 35 % až 50 %, a proto byl tento vzorek specifikován jako zemina se střední plasticitou**. Jedná se o zeminu se zastoupením jemných částic > 65 %.

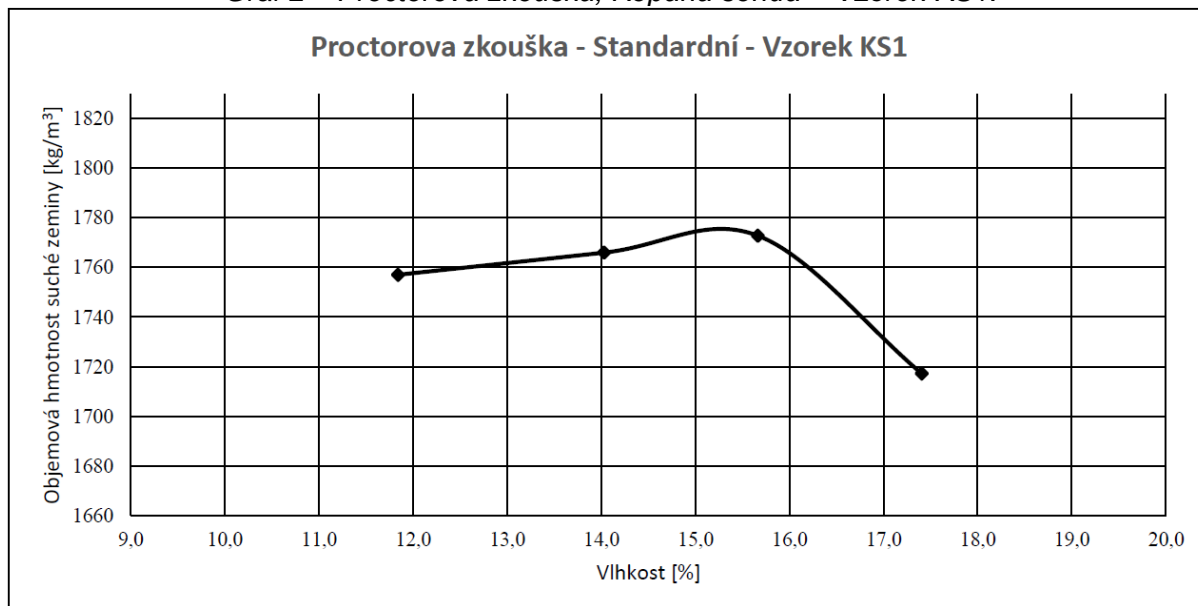
Graf 2 – Proctorova zkouška, Kopaná sonda – Vzorek KS1.

Optimální vlhkost	w_{opt}	15,2	%
Max. objemová hmotnost	$\rho_{d,max}$	1778	kg/m ³

- Stanovení **optimální vlhkosti při maximální míře zhutnění** bylo provedeno na Vzorku – KS1 a KS2.
 - Naměřená hodnota optimální vlhkosti u **Vzorku – KS1** byla stanovena **15,2 % při maximální objemové hmotnosti 1778 kg.m⁻³**.

- Naměřená hodnota kalifornského poměru únosnosti zemin CBR **Vzorku – KS1** byla 3,0 %. **Naměřená hodnota kalifornského poměru únosnosti zemin CBR Vzorku – KS1 nesplňuje požadavek na minimální hodnotu poměru únosnosti CBR_{min} = 15 %,** požadovanou TP 170 Navrhování konstrukcí vozovek, jako minimální hodnotu tohoto poměru únosnosti CBR pro případ podloží vozovky typu PIII.

Dle naměřených hodnot kalifornského poměru únosnosti zemin CBR byly Vzorky – KS1 a KS2 specifikovány jako podloží typu PIII. Vzorky – KS1 a KS2 nesplňují požadavek na minimální hodnotu kalifornského poměru únosnosti zemin $CBR_{min} = 15 \%$, z tohoto důvodu jsou tyto zeminy nevhodné při použití do aktivní zóny vozovky a je nutné provést jejich úpravu nebo výměnu.

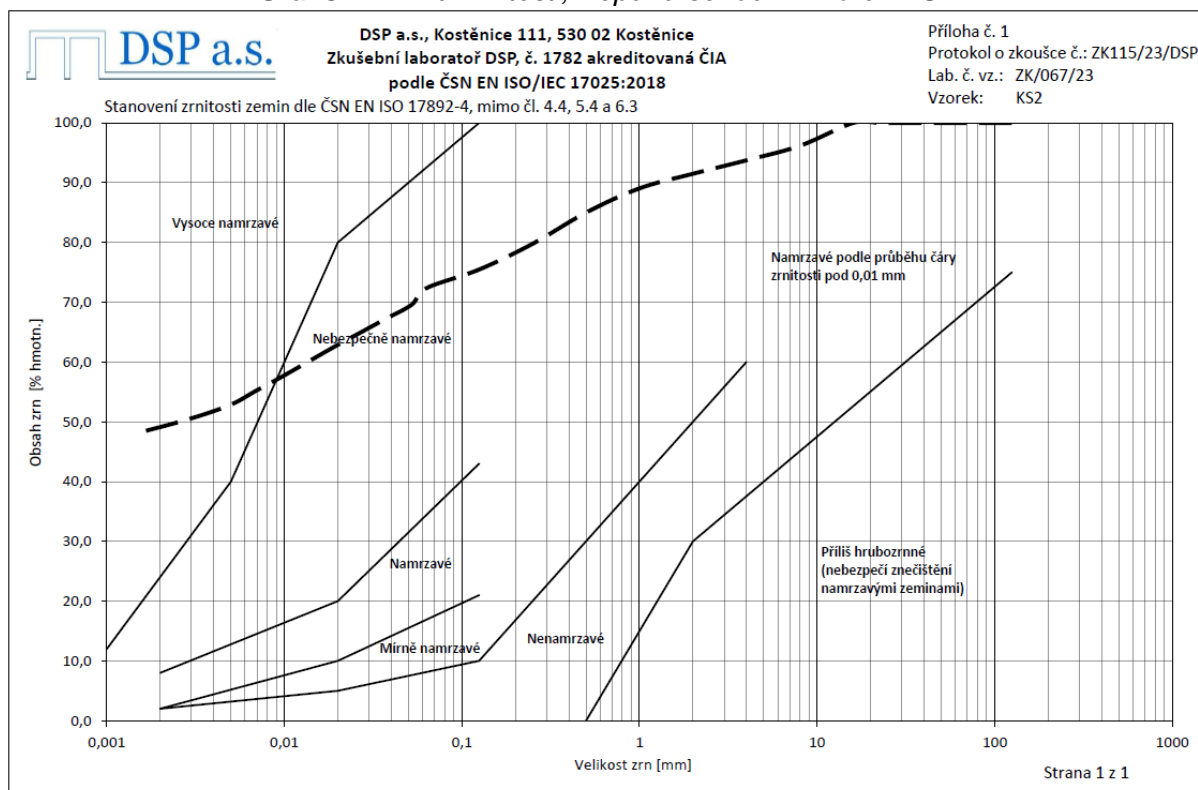
Graf 3 – Křivka zrnitosti, Kopaná sonda – Vzorek KS2.

- Mez tekutosti Vzorku – KS2 byla naměřena 52,5 %. **Naměřená hodnota byla v rozmezí 50 % až 70 %, a proto byl tento vzorek specifikován jako zemina s vysokou plasticitou**. Jedná se o zeminu se zastoupením jemných částic > 65 %.

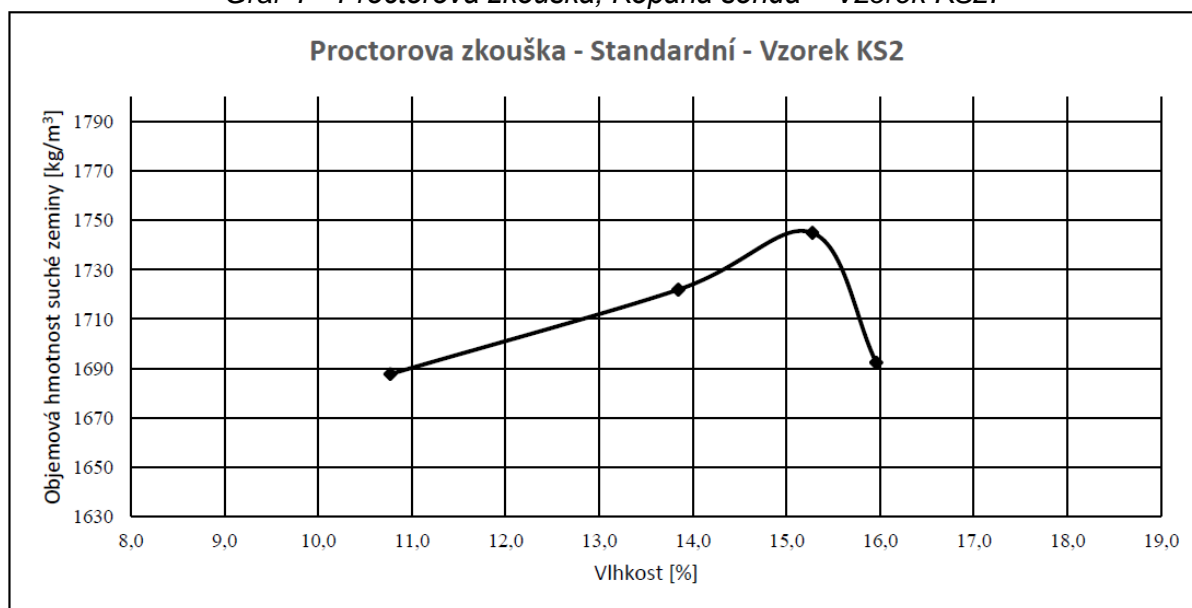
Graf 4 – Proctorova zkouška, Kopaná sonda – Vzorek KS2.

Optimální vlhkost	w_{opt}	15,2	%
Max. objemová hmotnost	$\rho_{d,max}$	1746	kg/m ³

- Naměřená hodnota optimální vlhkosti u **Vzorku – KS2** byla stanovena **15,2 % při maximální objemové hmotnosti 1746 kg.m⁻³**.
- Stanovení **kalifornského poměru únosnosti zemin CBR** bylo provedeno na Vzorku – KS1 a KS2.

- Naměřená hodnota kalifornského poměru únosnosti zemin CBR **Vzorku – KS2** byla 3,7 %. **Naměřená hodnota kalifornského poměru únosnosti zemin CBR Vzorku – KS2 nesplňuje požadavek na minimální hodnotu poměru únosnosti CBR_{min} = 15 %,** požadovanou TP 170 Navrhování konstrukcí vozovek, jako minimální hodnotu tohoto

poměru únosnosti CBR pro nejméně příznivý případ podloží vozovky typu PIII.

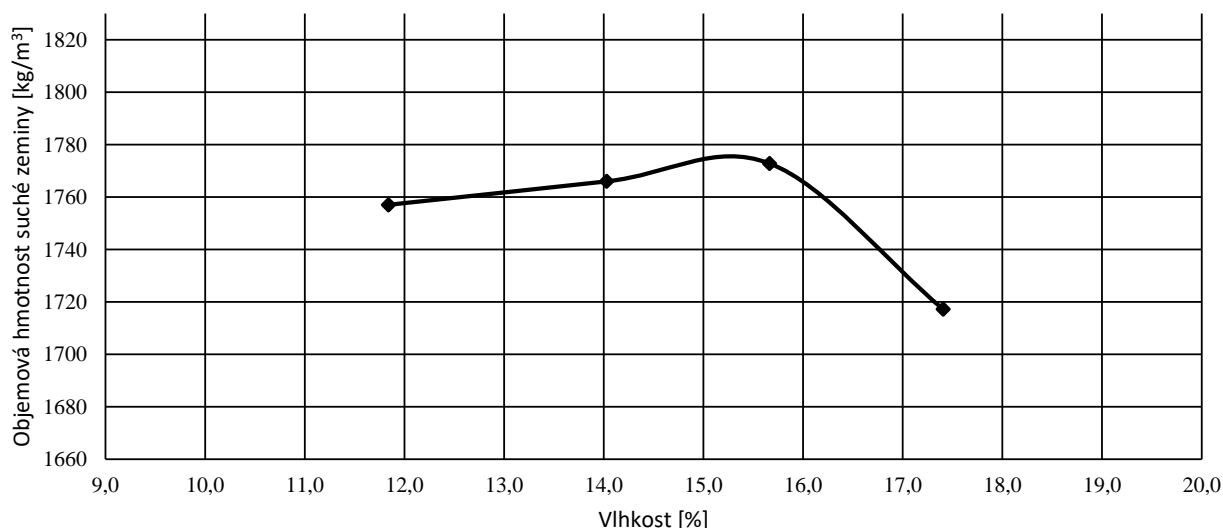
Proctorova zkouška - Standardní - Vzorek KS1

Optimální vlhkost	w_{opt}	15,2	%
Max. objemová hmotnost	$\rho_{d,max}$	1778	kg/m ³

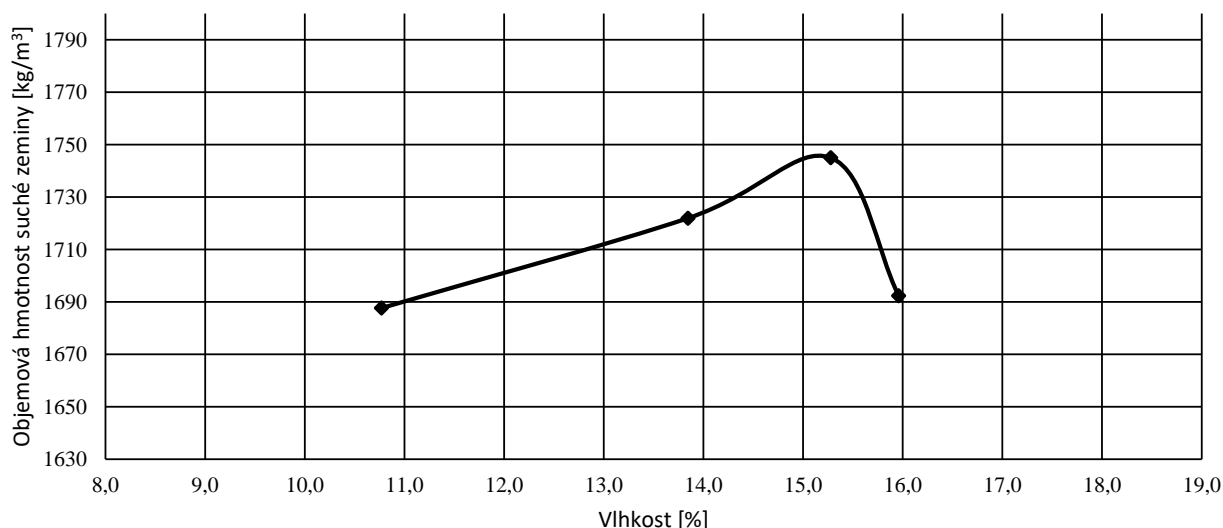
Proctorova zkouška - Standardní - Vzorek KS2

Optimální vlhkost	w_{opt}	15,2	%
Max. objemová hmotnost	$\rho_{d,max}$	1746	kg/m ³
