Průzkum konstrukce vozovky
Stanovení polycyklických aromatických uhlovodíků
Silnice III/34031 Mikulovice, ul. Valčíkova a Devotyho

Květen / Červen 2021

DSP a.s.

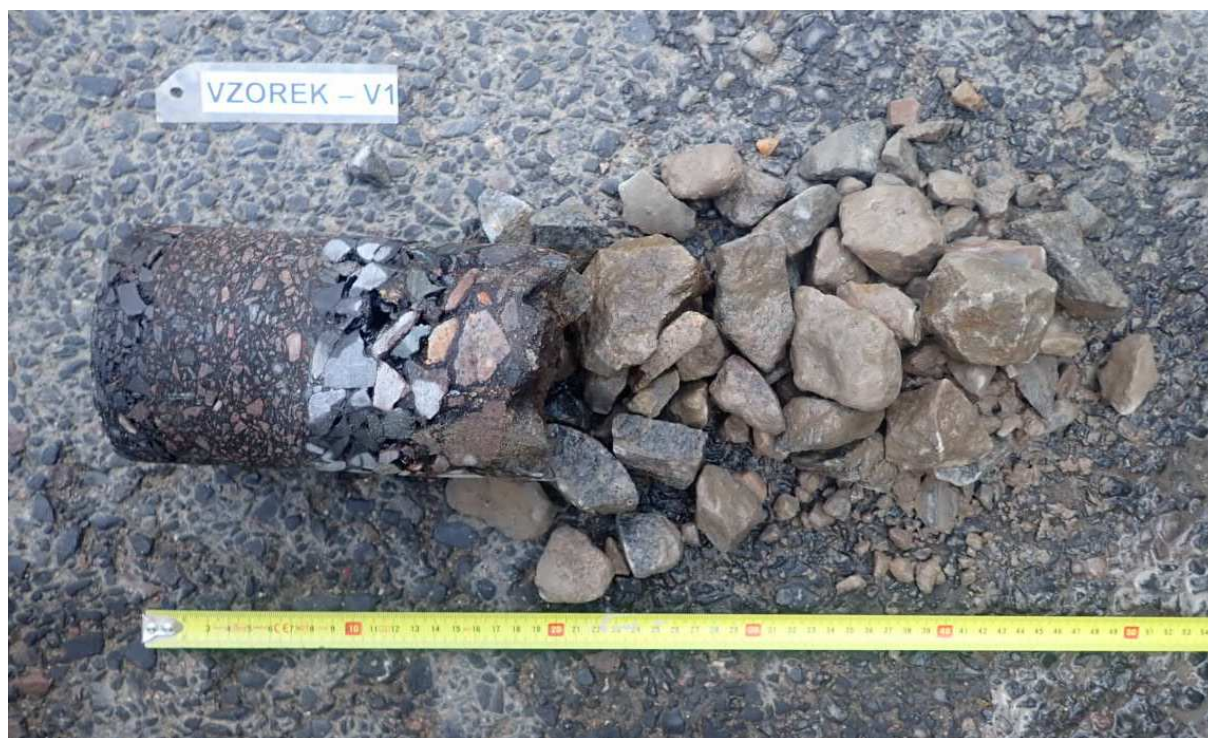
Konstrukce vozovky:	30 mm	ACO 11	Asfaltový beton pro obrusné vrstvy
	50 mm	ACO 11	Asfaltový beton pro obrusné vrstvy
	100 mm	PM	Penetrační makadam
	200 mm	Š	Štěrk (frakce 32/63)

Celková tloušťka
konstrukce vozovky: 380 mm

Obr. 1 - Jádro vývrtu Vzorek – V1 (in situ).

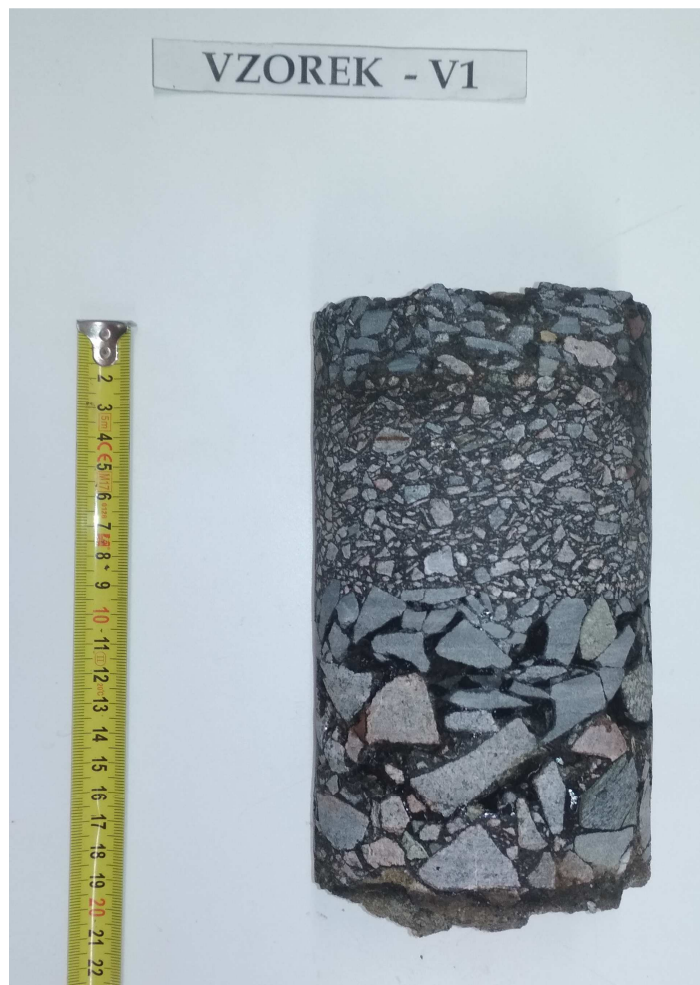
Obr. 2 - Jádru vývrtu Vzorek – V1 (laboratoř).

Tab. 2 Seznam množství polycyklických aromatických uhlovodíků (PAU) vzorek V1:					
Vývrt	Ukazatel PAU [mg/kg]				Poznámka
	Vrstvy konstrukce	Naměřená hodnota	Kvalitativní třída		
V1	ACO 11	0,34	≤ 12	ZAS-T1	
	ACO 11	2,46	≤ 12	ZAS-T1	
	PM	< 0,20	≤ 12	ZAS-T1

<u>Vzorek – V1</u>	vrstvu V1-1 (ACO 11)	zařadit do třídy <u>ZAS-T1</u>
	vrstvu V1-2 (ACO 11)	zařadit do třídy <u>ZAS-T1</u>
	vrstvu V1-3 (PM)	zařadit do třídy <u>ZAS-T1</u>
<u>Vzorek – V5</u>	vrstvu V5-1 (ACO 11)	zařadit do třídy <u>ZAS-T1</u>
	vrstvu V5-2 (ACL 16)	zařadit do třídy <u>ZAS-T1</u>
	vrstvu V5-3 (PM)	zařadit do třídy <u>ZAS-T4</u>

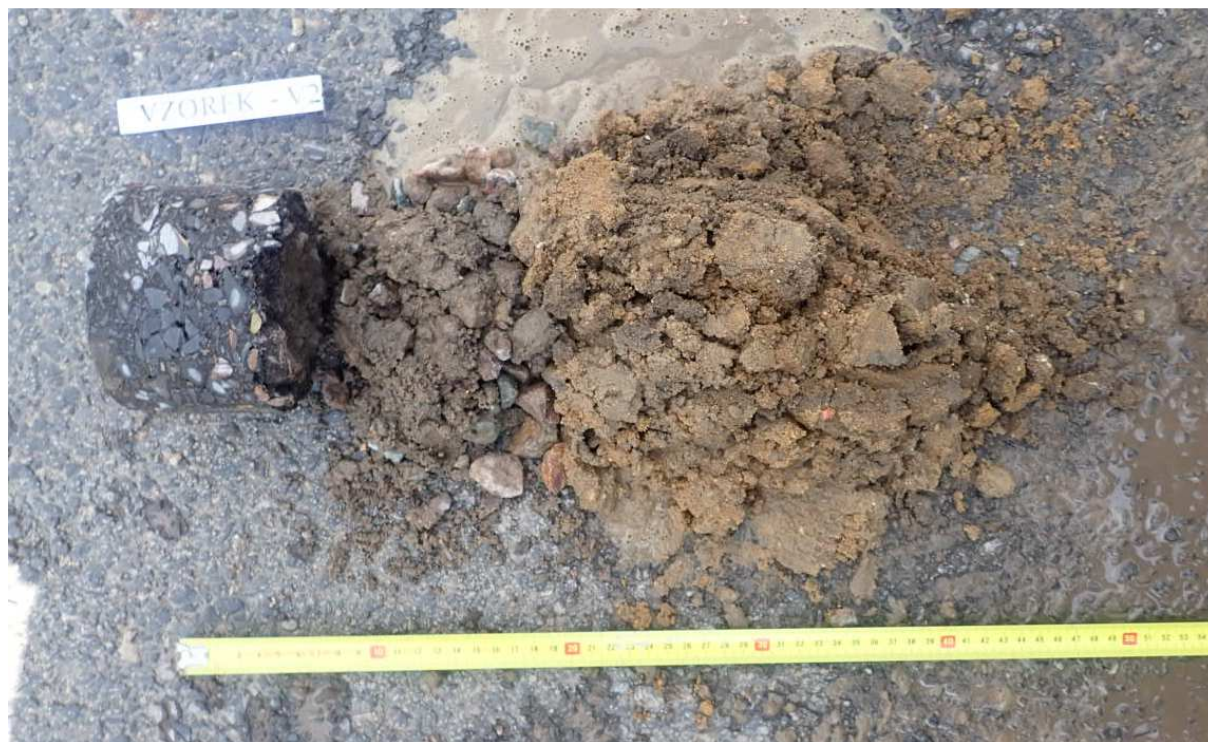
Konstrukce vozovky:	40 mm	ACO 11	Asfaltový beton pro obrusné vrstvy
	40 mm	ACL 16	Asfaltový beton pro ložní vrstvy
	280 mm	Š	Štěrk (frakce 0/32, velmi zahliněno)

Celková tloušťka
konstrukce vozovky: 360 mm

Obr. 3 - Jádro výtvetu Vzorek – V2 (in situ).

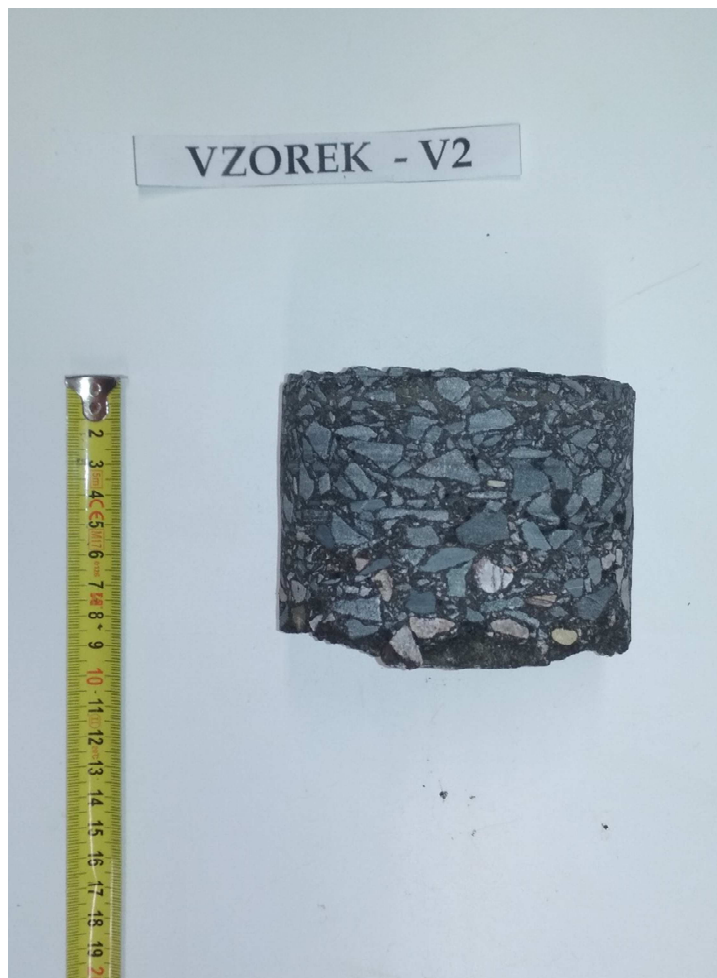
Obr. 4 - Jádru vývrtu Vzorek – V2 (laboratoř).

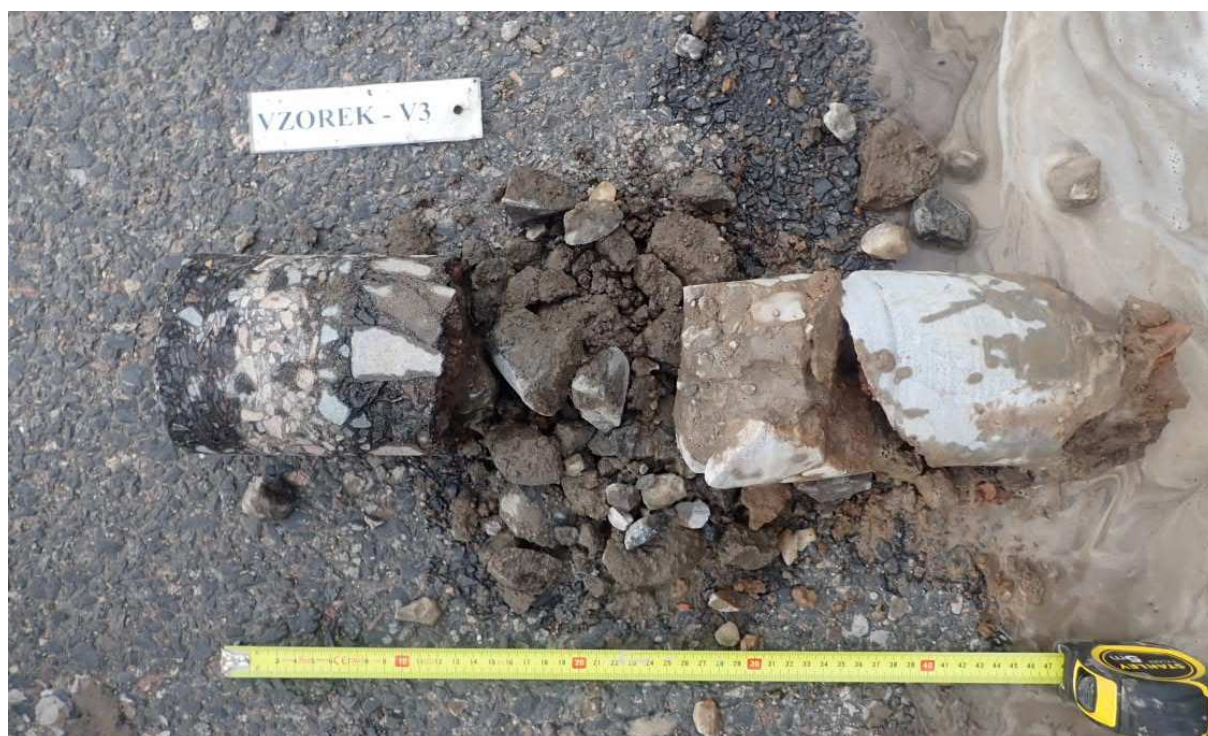
Konstrukce vozovky:	40 mm	ACO 11	Asfaltový beton pro obrusné vrstvy
	40 mm	ACL 16	Asfaltový beton pro ložní vrstvy
	60 mm	PM	Penetrační makadam
	60 mm	Š	Štěrka (frakce 0/32)
	220 mm	ŠT	Štět

Celková tloušťka
konstrukce vozovky: 420 mm

Obr. 5 - Jádro vývrtu Vzorek – V3 (in situ).

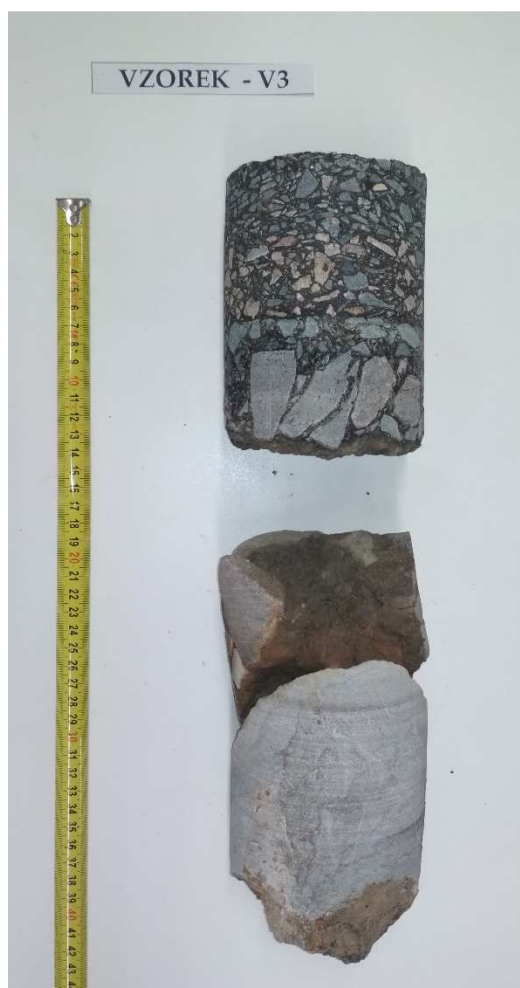
Obr. 6 - Jádro vývrtu Vzorek – V3 (laboratoř).

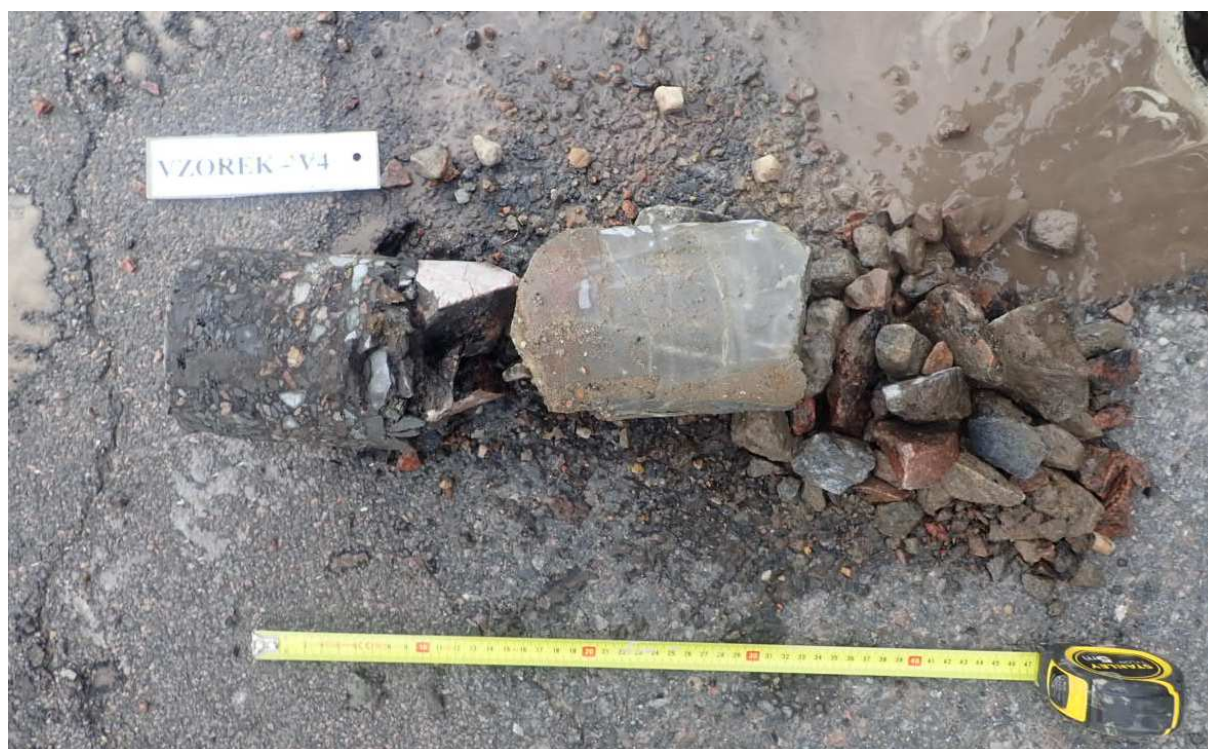
Konstrukce vozovky:	45 mm	ACO 11	Asfaltový beton pro obrusné vrstvy
	40 mm	ACL 16	Asfaltový beton pro ložní vrstvy
	90 mm	PM	Penetrační makadam
	150 mm	ŠT	Štět
	105 mm	Š	Štěrk (frakce 0/32)

Celková tloušťka
konstrukce vozovky: 430 mm

Obr. 7 - Jádro vývrtu Vzorek – V4 (in situ).

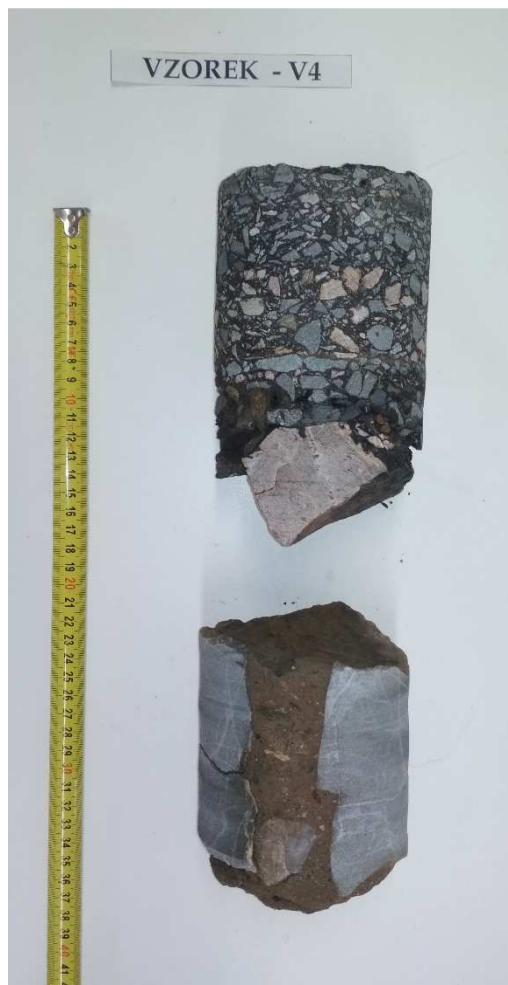
Obr. 8 - Jádro vývrtu Vzorek – V4 (laboratoř).

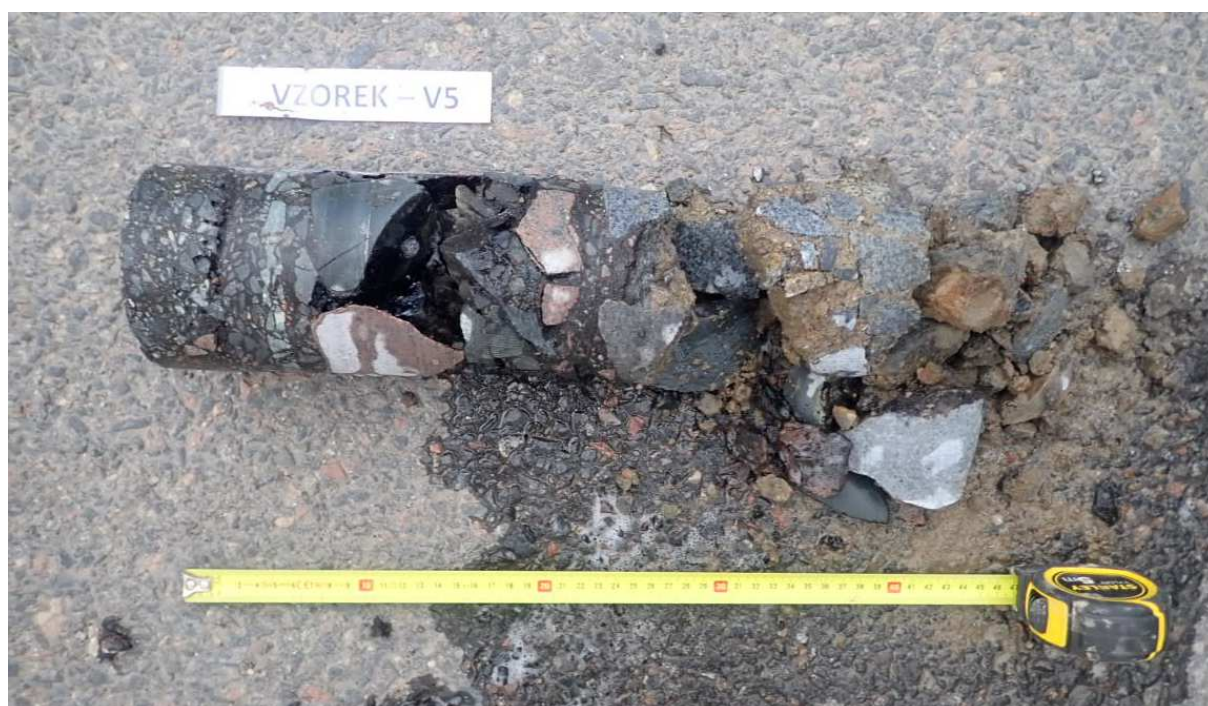
Konstrukce vozovky:	45 mm	ACO 11	Asfaltový beton pro obrusné vrstvy
	30 mm	ACL 16	Asfaltový beton pro ložní vrstvy
	85 mm	PM	Penetrační makadam
	Separace vrstev		
	130 mm	PM	Penetrační makadam
	140 mm	Š	Štěrk (frakce 0/32)

Celková tloušťka
konstrukce vozovky: 430 mm

Obr. 9 - Jádru vývrtu Vzorek – V5 (in situ).

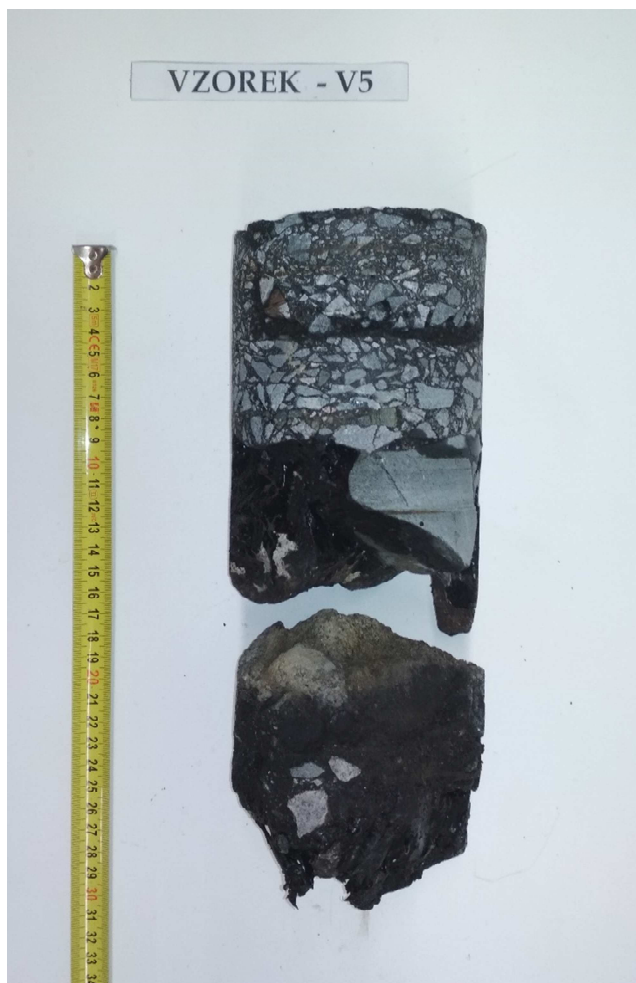
Obr. 10 - Jádro vývrtu Vzorek – V5 (laboratoř).

Vývrt	Ukazatel PAU [mg/kg]				Poznámka
	Vrstvy konstrukce	Naměřená hodnota	Kvalitativní třída		
V5	ACO 11	1,96	≤ 12	ZAS-T1	
	ACL 16	4,37	≤ 12	ZAS-T1	
	PM	502	> 300	ZAS-T4
