Hlavní prohlídka 10.06.2022

32256-5

Název objektu	Platěnice, Přes Loučnou				
Okres	Pardubice	GPS	50.01083 15.951031		
Rok postavení	1967				
Liniové staničení	6.327 km	Číslo úseku	Úsekové staničení		0.375 km

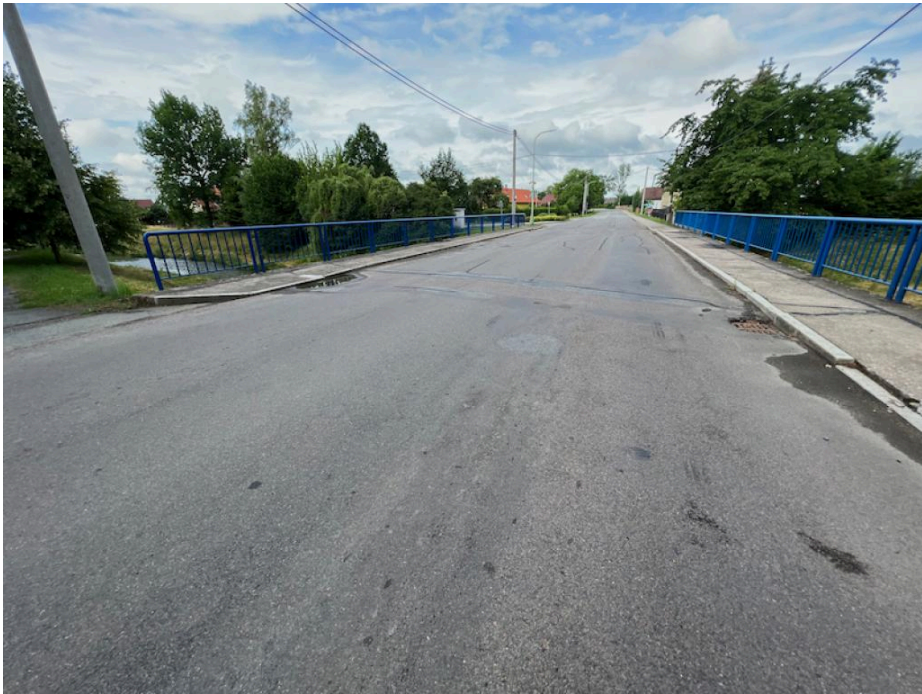
IMG_5390 - výrazný propad vozovky v okolí MZ na začátku mostu !

- opravit vozovku a mostní závěry na mostě. S tím bude spojeno vyrovnaní vpustí do úrovně vozovky.

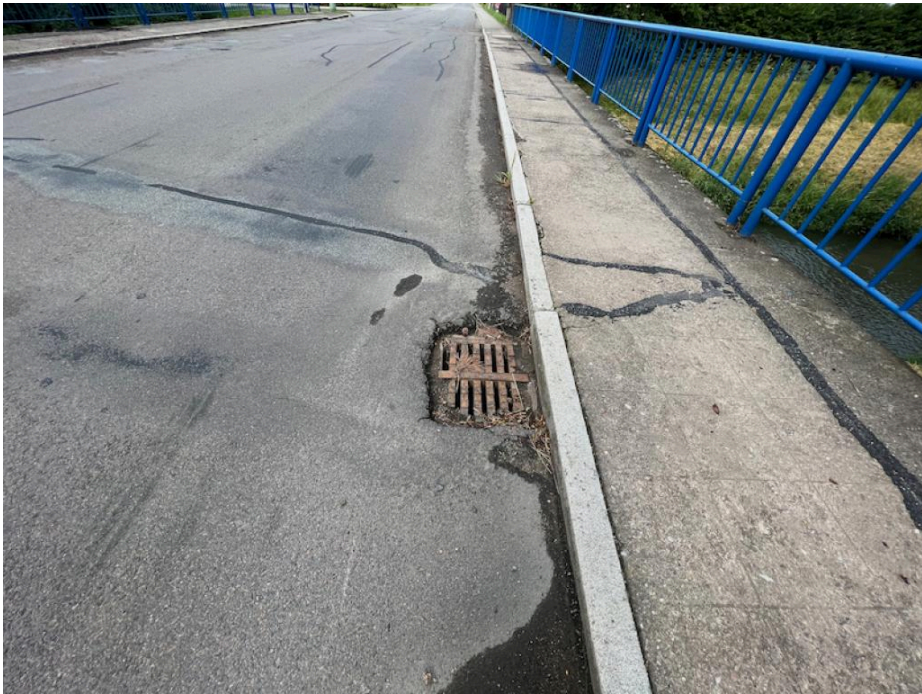
IMG_5394 - vpustě jsou propadlé vůči vozovce až o 50mm (možno způsobeno převrstvením vozovky)

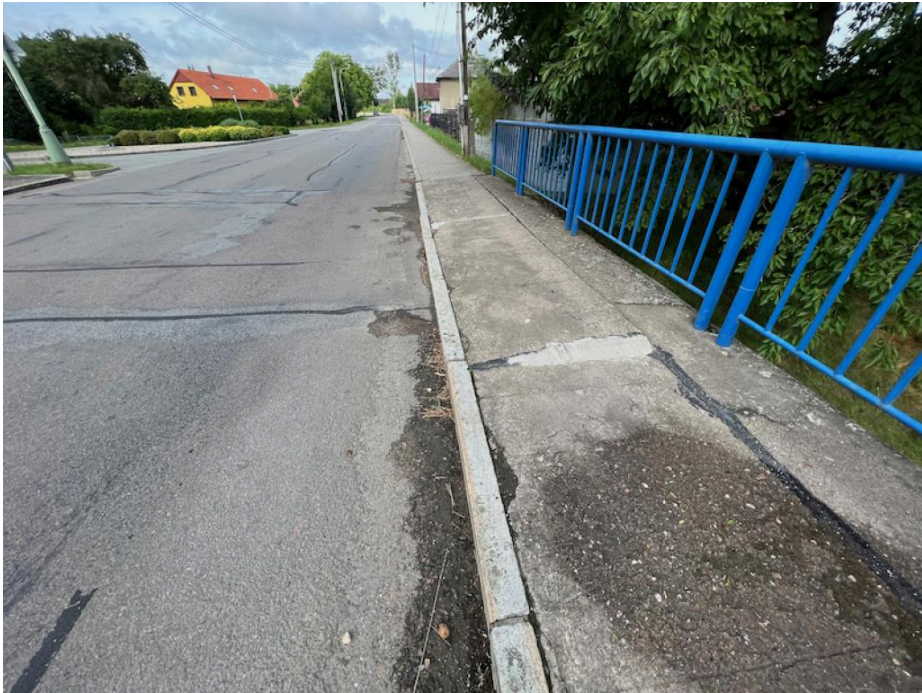
IMG_5403 - lokální nerovnosti vozovky, kaluže

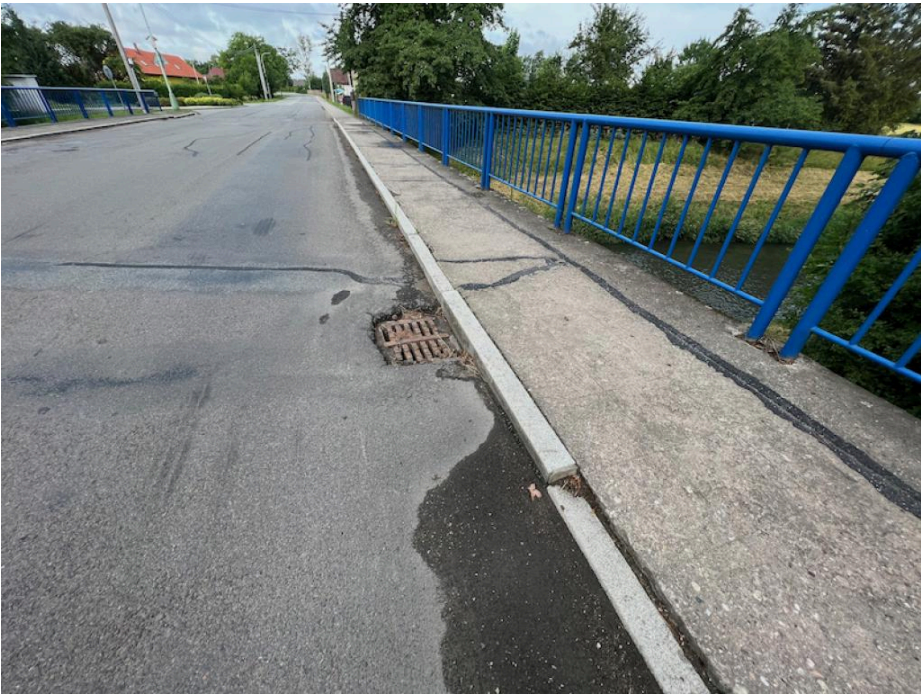
IMG_5393 - propadlá obruba pravé římsy na začátku mostu

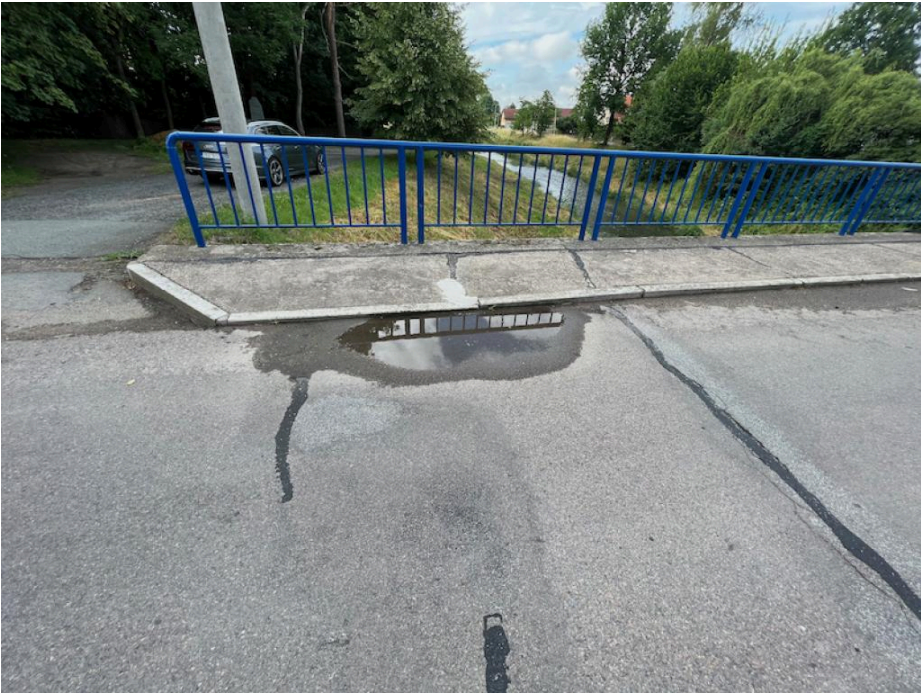
IMG_5397 - výrazný propad vozovky v okolí MZ na začátku mostu !

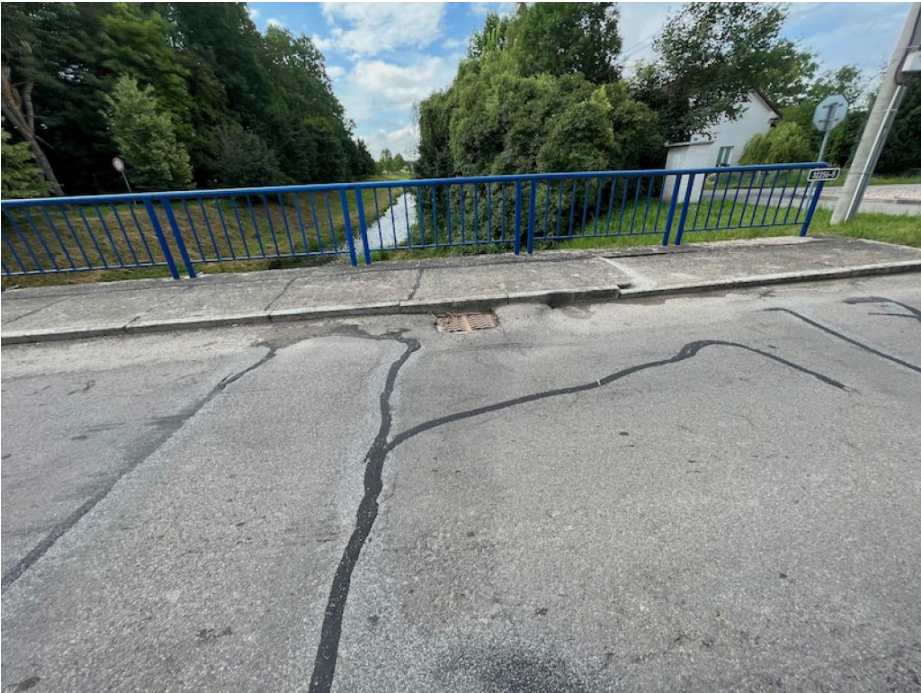
IMG_5405 - výrazný propad vozovky v okolí MZ na konci mostu !

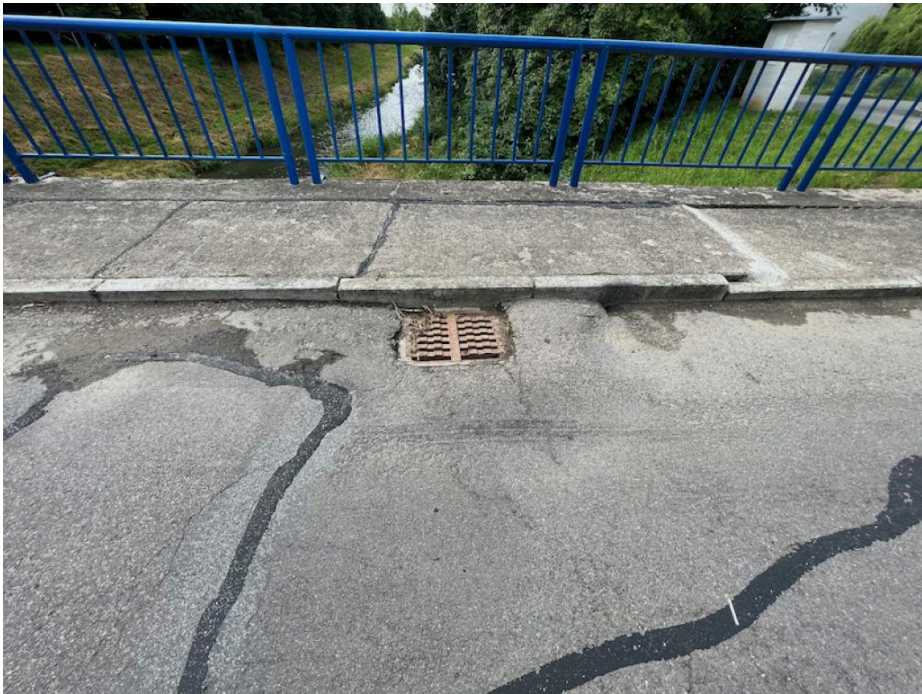
IMG_5407 - vpustě jsou propadlé vůči vozovce až o 50mm (možno způsobeno převrstvením vozovky)

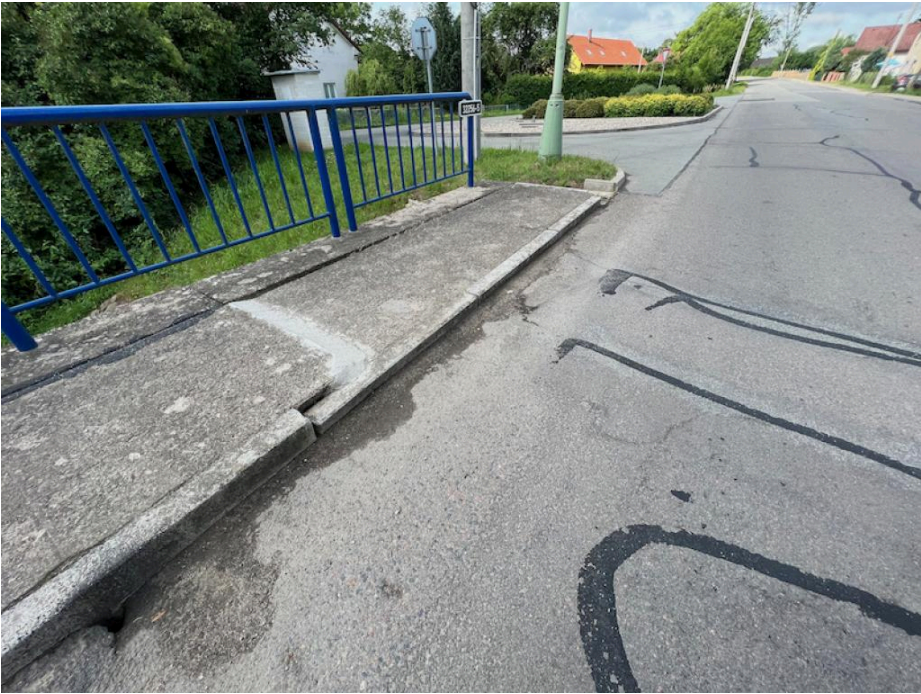
IMG_5409 - propadlá obruba levé římsy na konci mostu

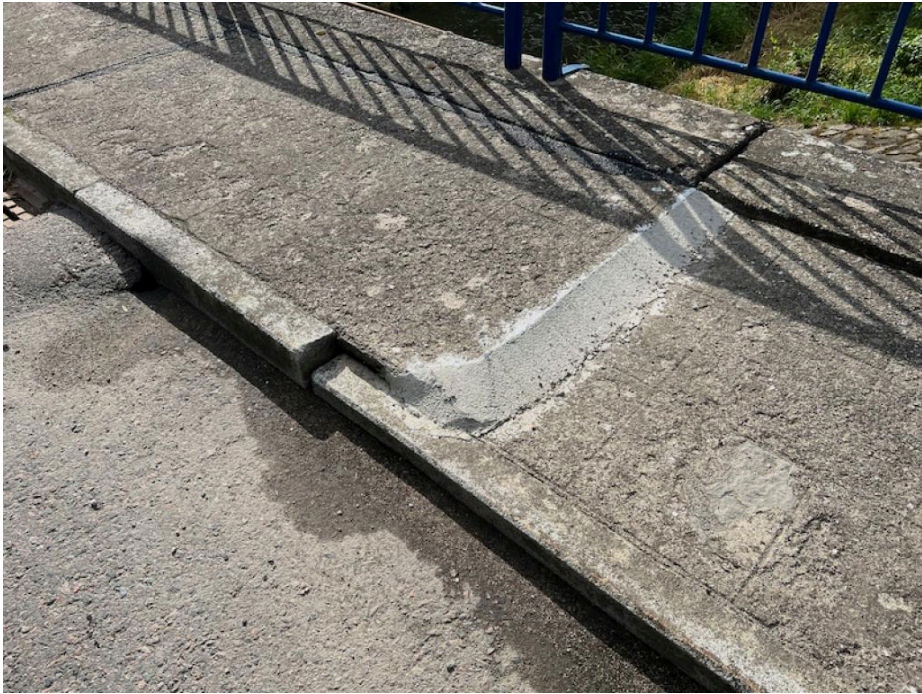
IMG_5428 - propadlá obruba levé římsy na konci mostu

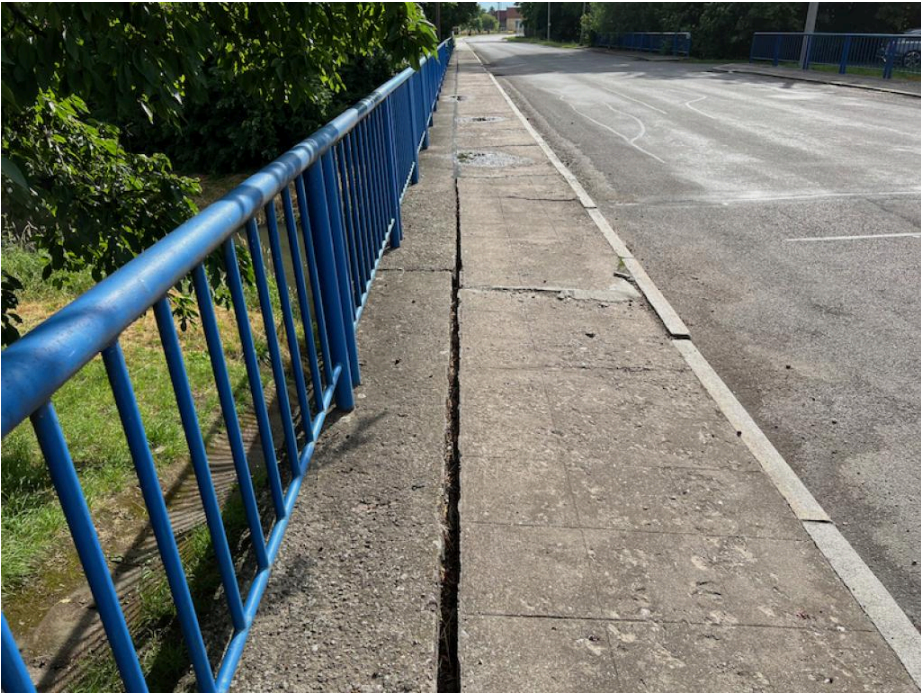
IMG_5436 - otevřená podélná spára v povrchu pravé římsy

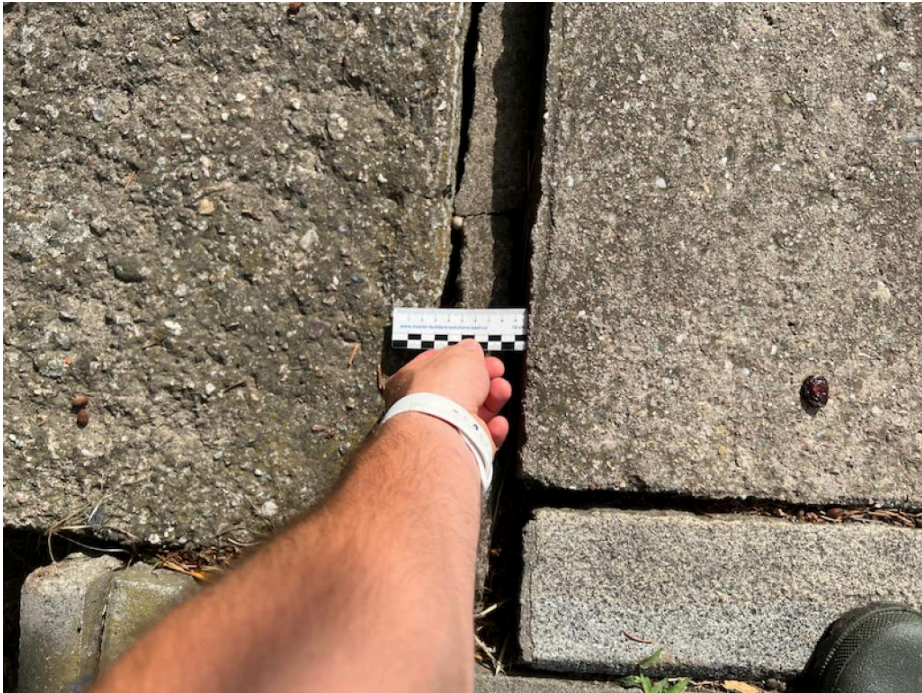
IMG_5437 - otevřená podélná spára v povrchu pravé římsy

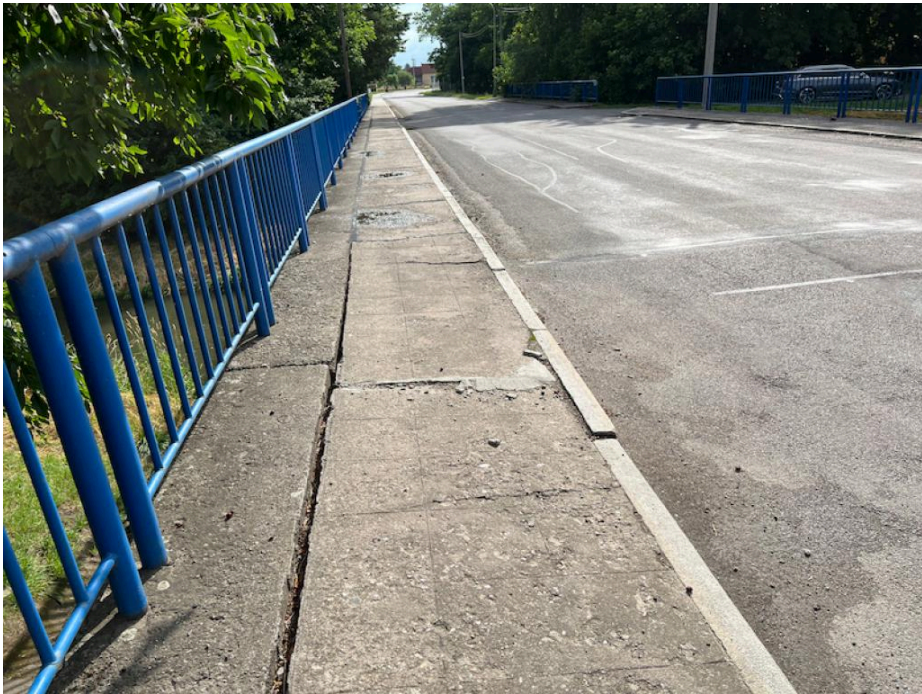
IMG_5439 - otevřená podélná spára v povrchu pravé římsy

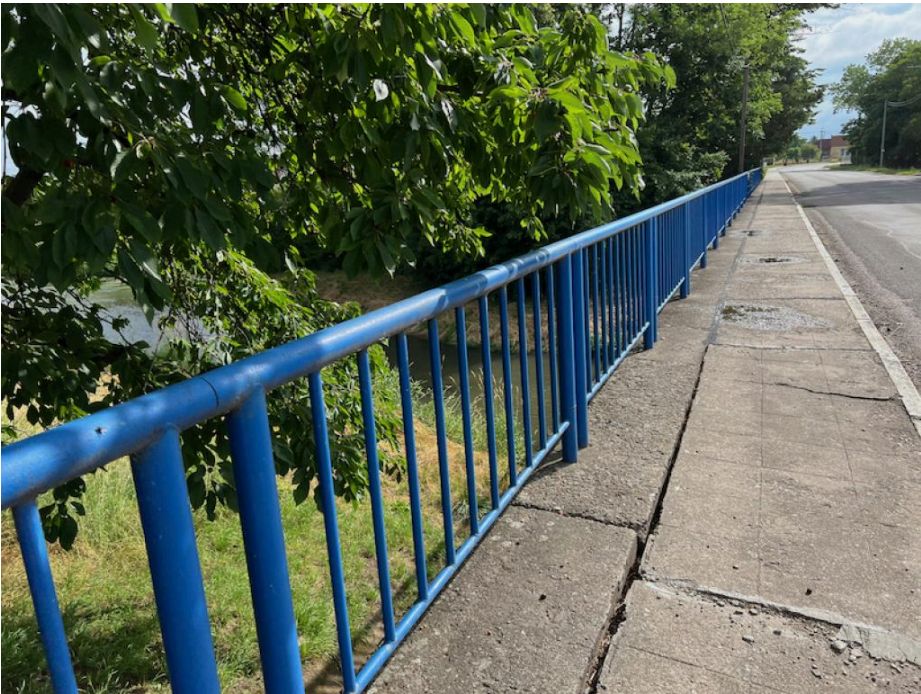
IMG_5440 - otevřená podélná spára v povrchu pravé římsy

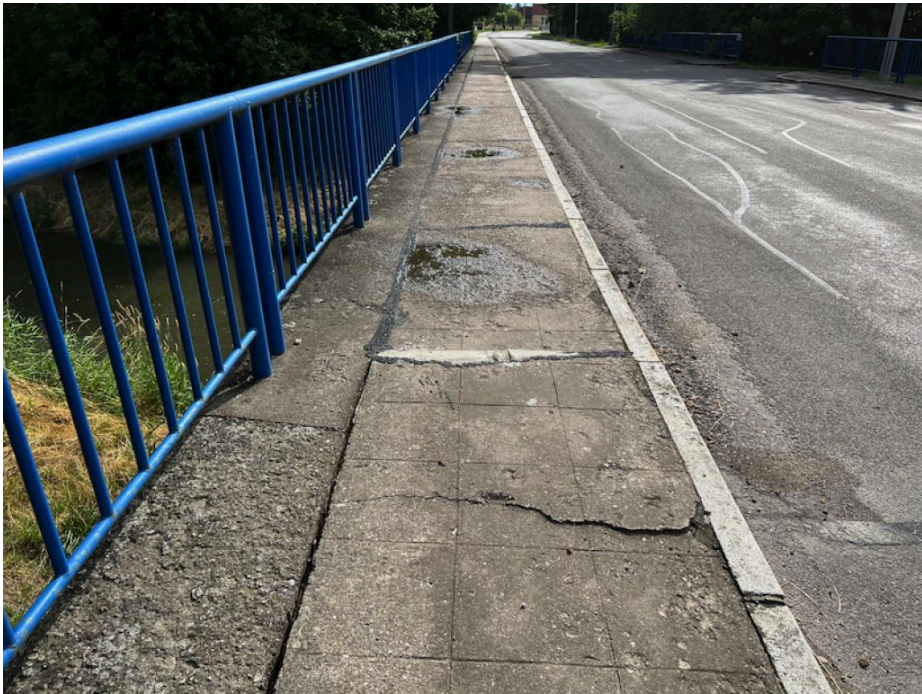
IMG_5442 - na površích říms jsou otevřené trhliny

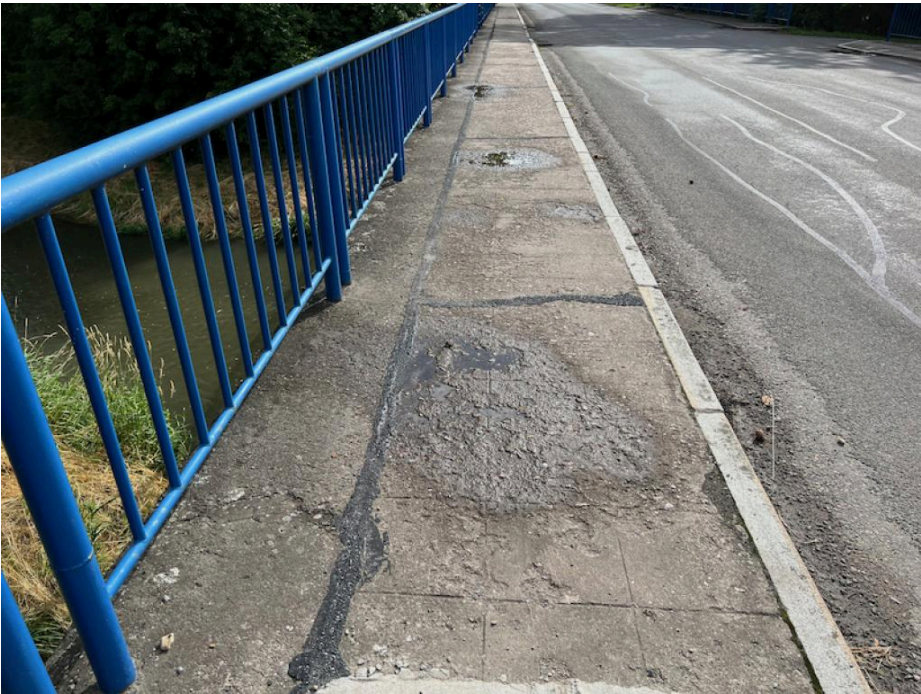
IMG_5443 - na površích říms jsou otevřené trhliny

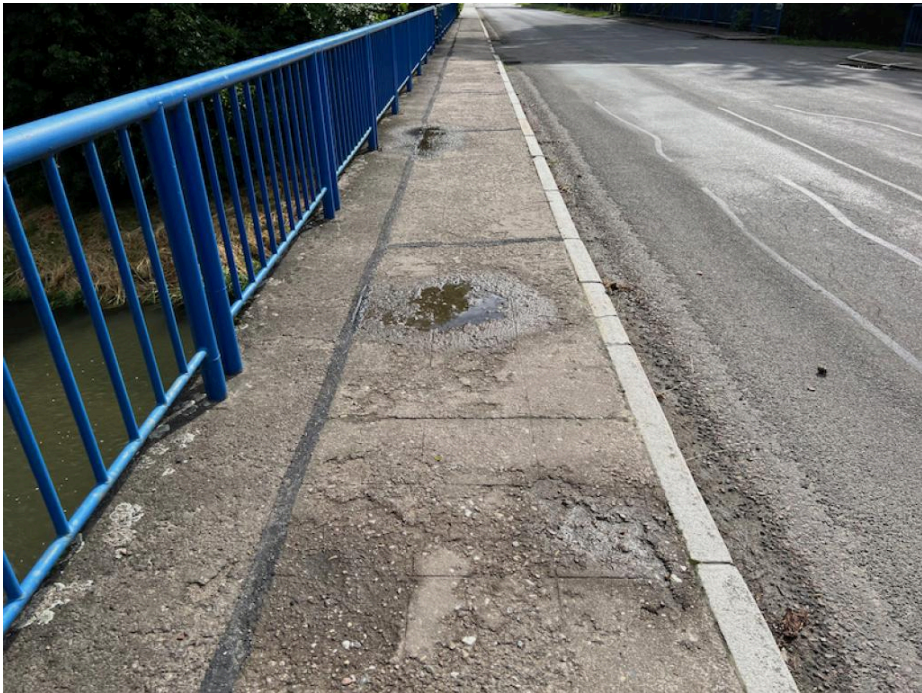
IMG_5446 - na površích říms jsou otevřené trhliny

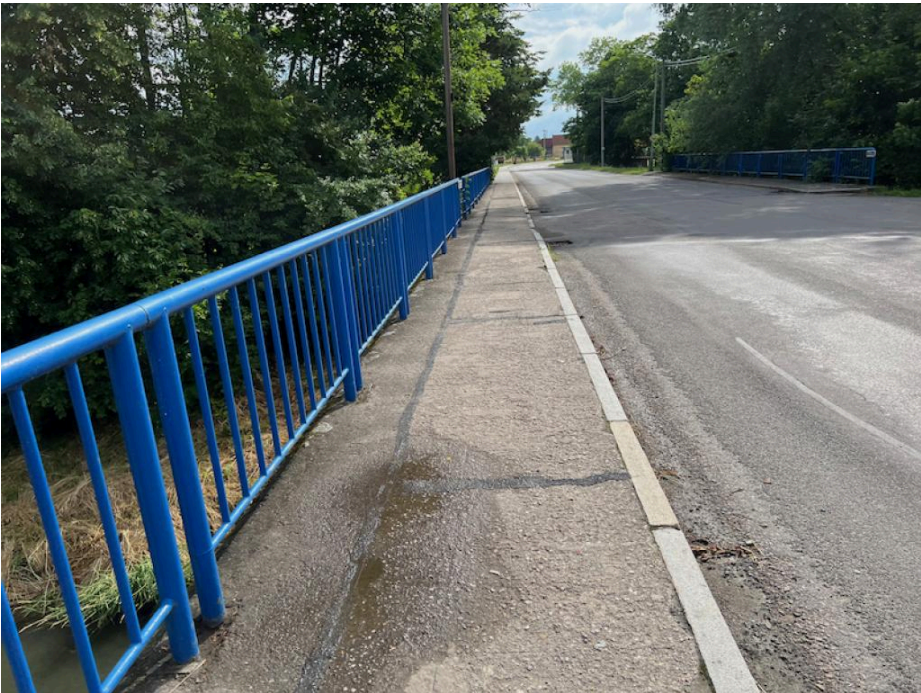
IMG_5447- na površích říms jsou otevřené trhliny

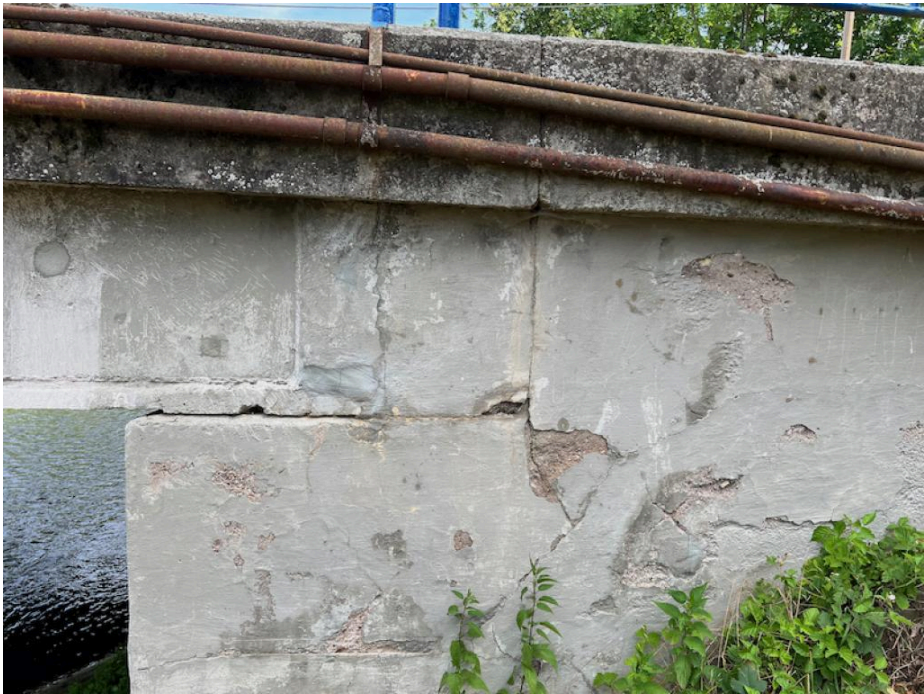
IMG_5459 - povrch křídla K1 povrchově degraduje

Termín splnění: do další hlavní prohlídky
- sanovat povrchy spodní stavby a příčníky NK na začátku a konci mostu

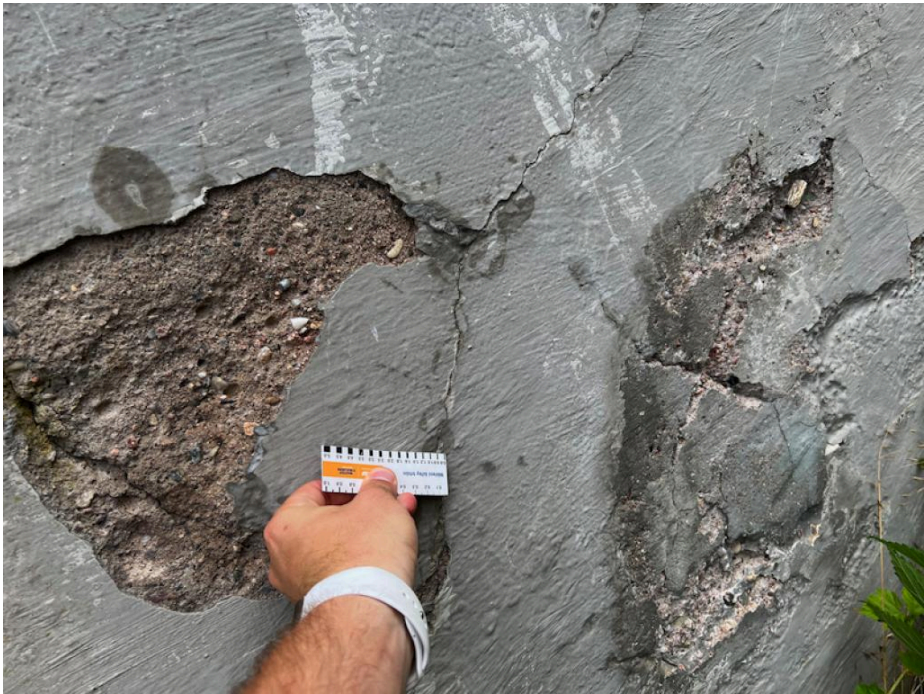
IMG_5464 - povrch křídla K1 povrchově degraduje

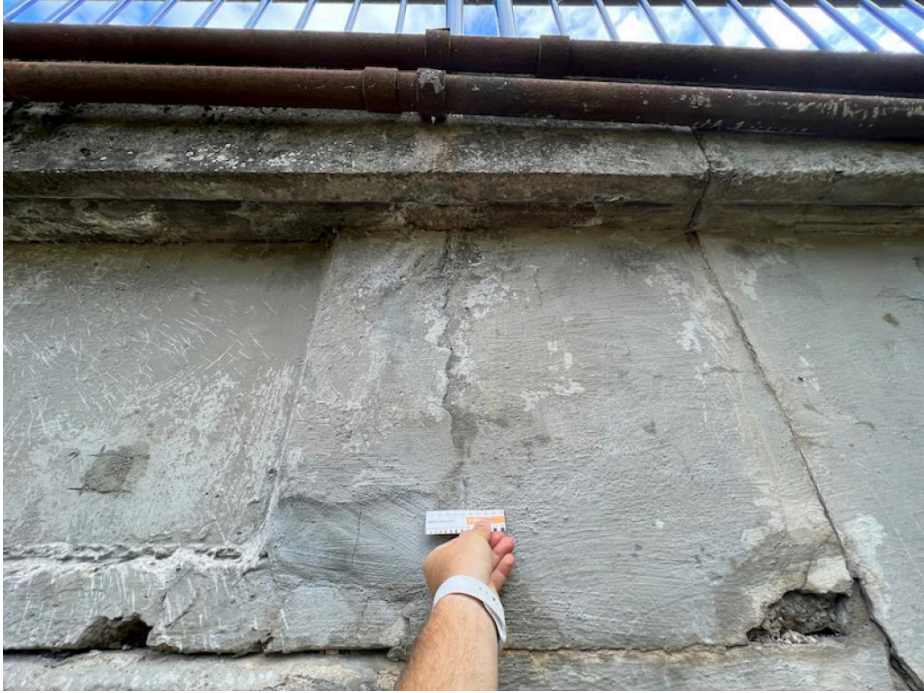
IMG_5466 - svislá trrhlina mezi NK a křídlem K1. šíře do 0,6mm

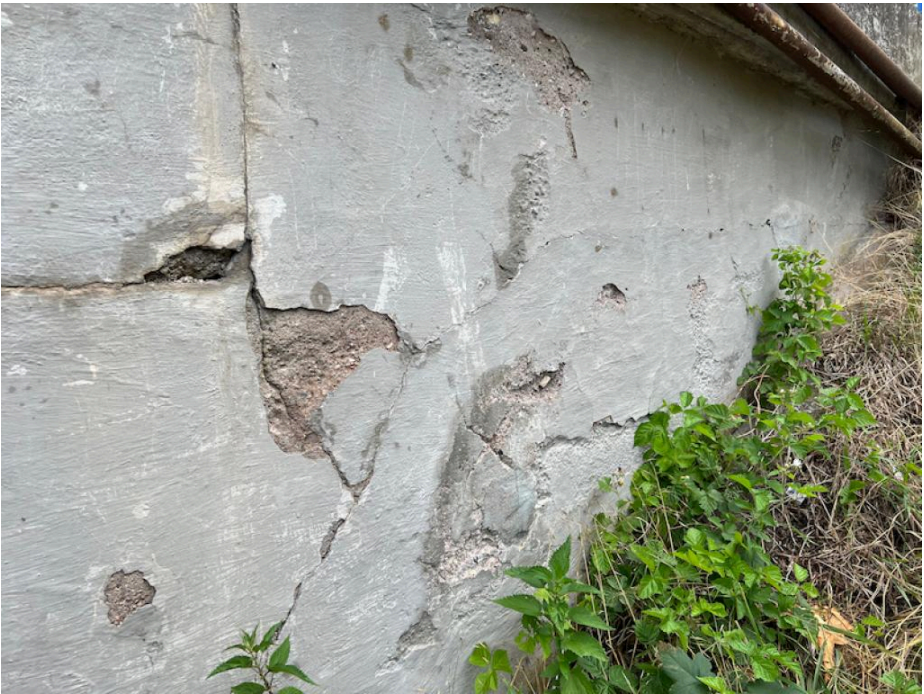
IMG_5463 - povrch křídla K1 povrchově degraduje

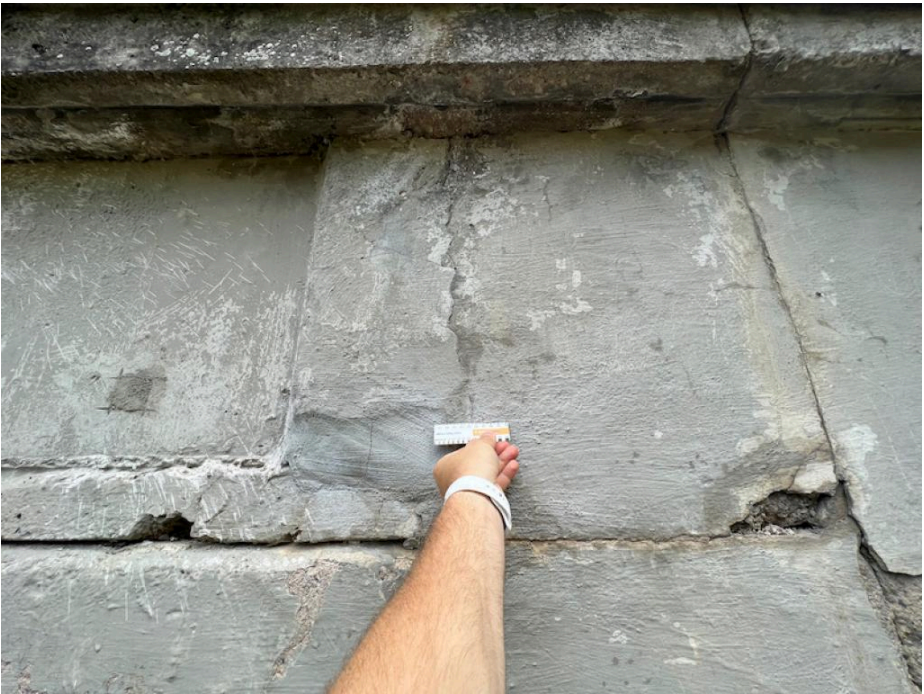
IMG_5465 - svislá trrhlina mezi NK a křídlem K1. šíře do 0,6mm

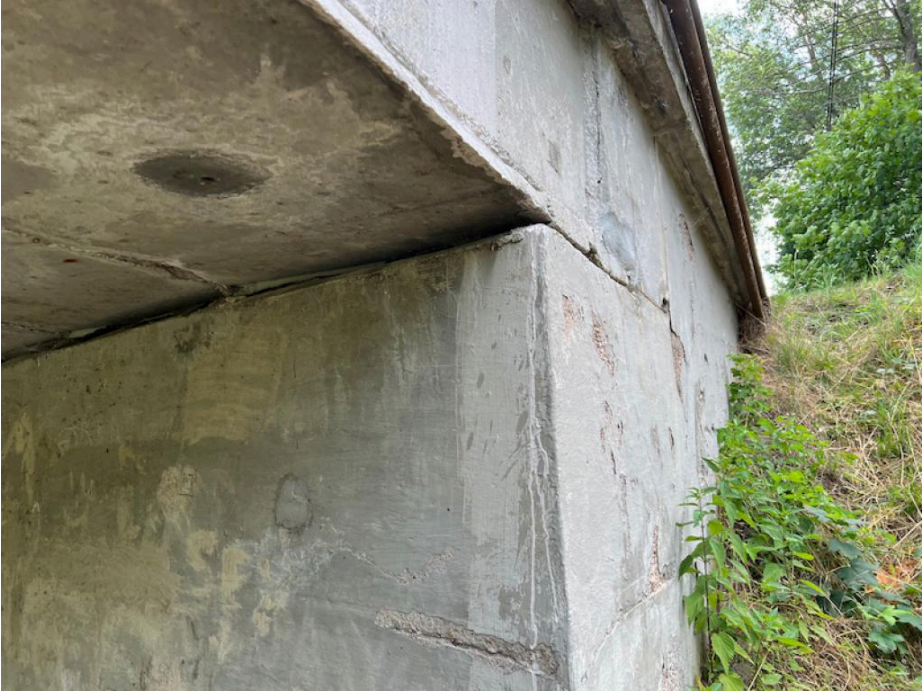
IMG_5470 - na opěrách místy nepravidelné trhliny šíře do 0,3mm

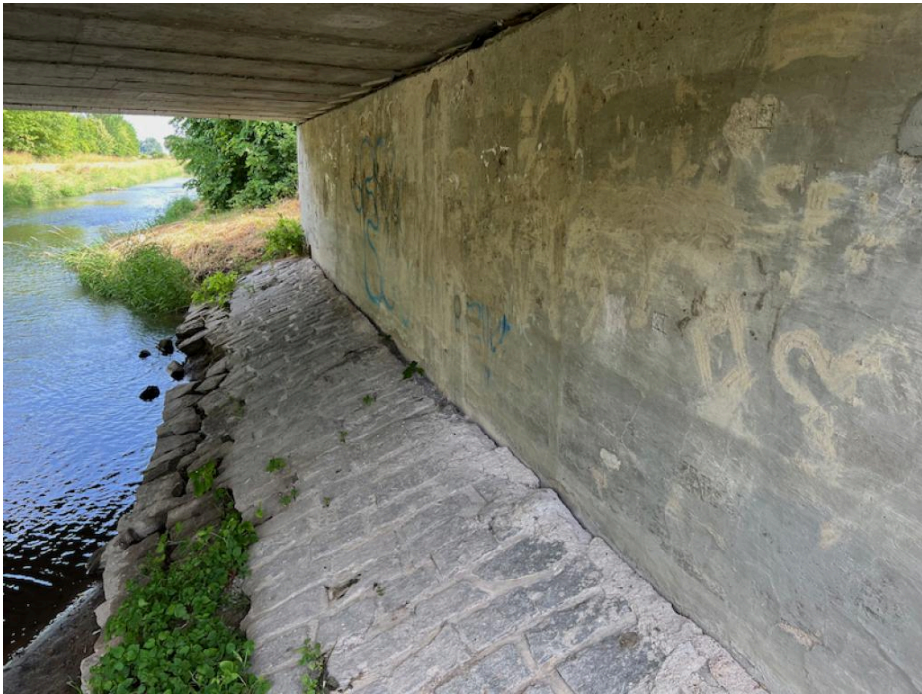
IMG_5472 - poškozená dlažba podél opěry O1

Termín splnění: do další hlavní prohlídky
- opravit opevnění pod mostem

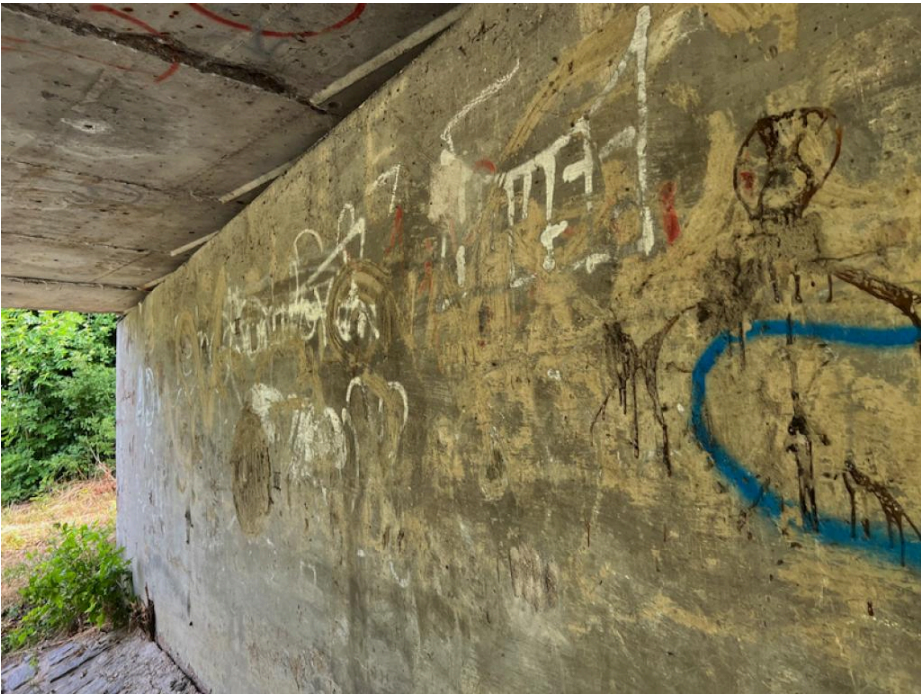
IMG_5473 - na spodní stavbě jsou graffity

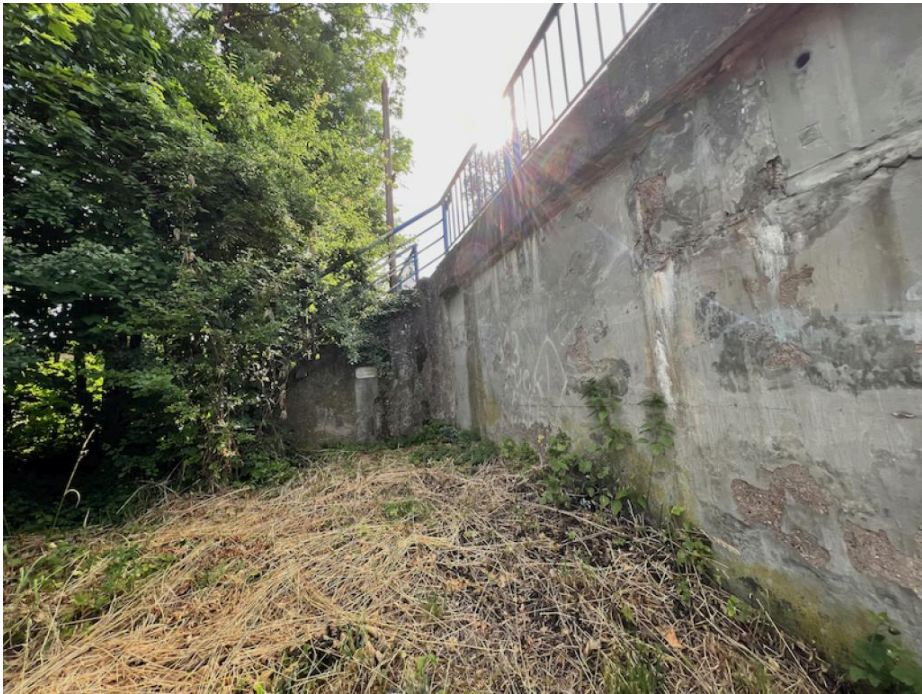
IMG_5478 - povrch křídla K2 povrchově degraduje

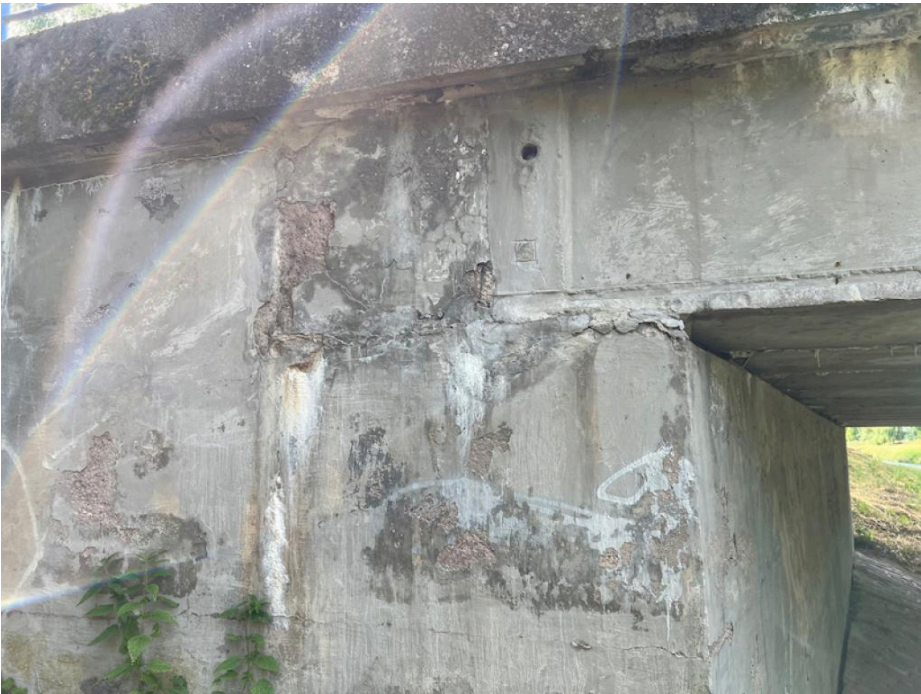
IMG_5479 - na křídlech jsou stopy po zatékání

Termín splnění: výhledově
- Vzhledem ke skutečnosti, že jsou na mostě patrné stopy po zatékání (ovšem nosná konstrukce ještě není tímto pravděpodobně výrazně poškozená), doporučuji do budoucna naplánovat opravu hydroizolace mostu (a s tím spojené zhotovení nových mostních říms, záchytného zařízení, mostních závěrů a vozovky). Most je v takovém stavebně-technickém stavu, že případná oprava hydroizolace (a s tím spojených prací) by ještě výrazně prodloužila jeho životnost.

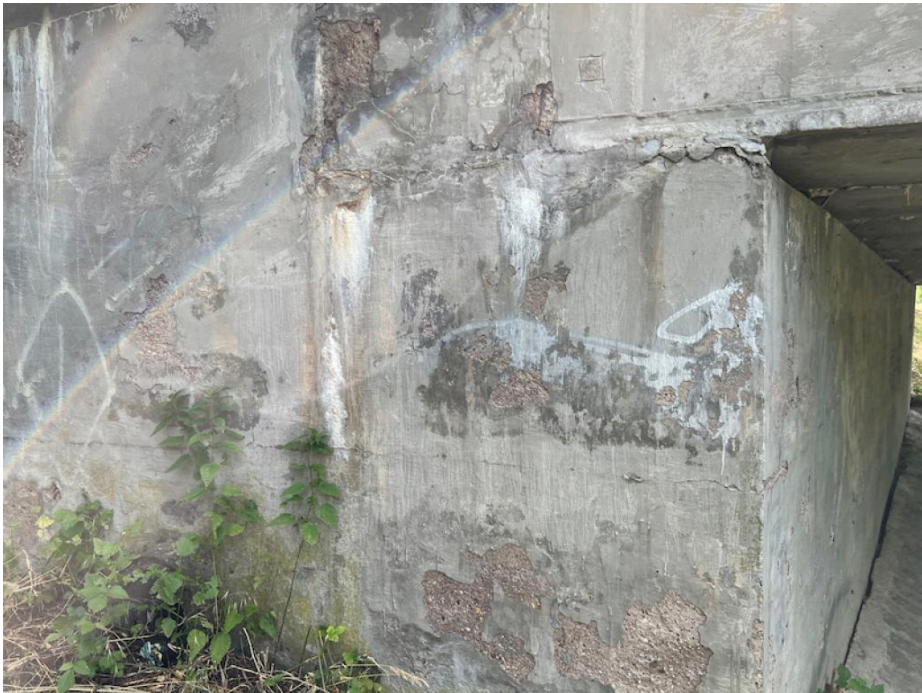
IMG_5480 - na křídlech jsou stopy po zatékání

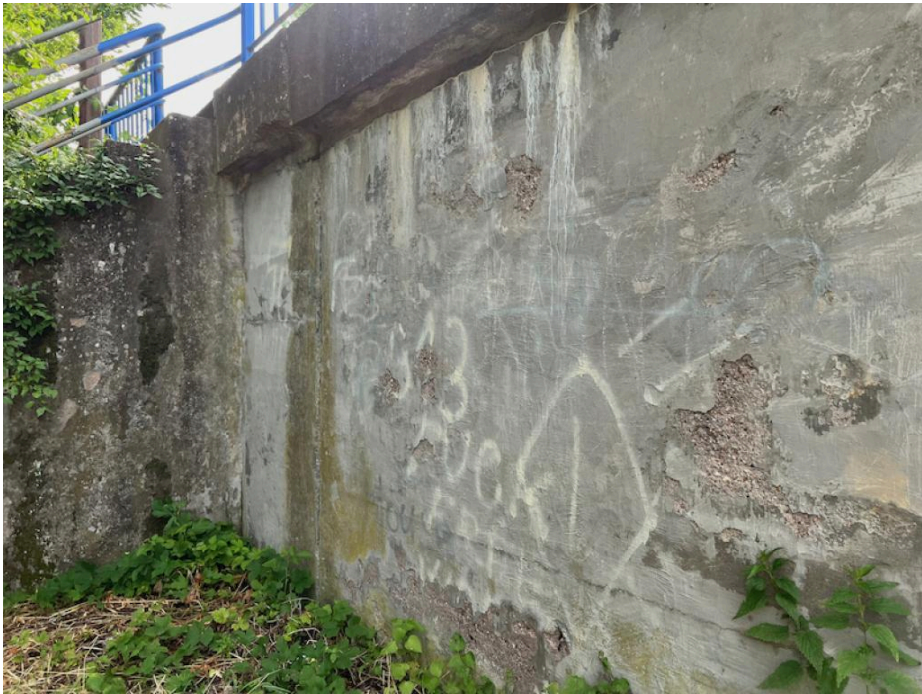
IMG_5482 - na křídlech jsou stopy po zatékání

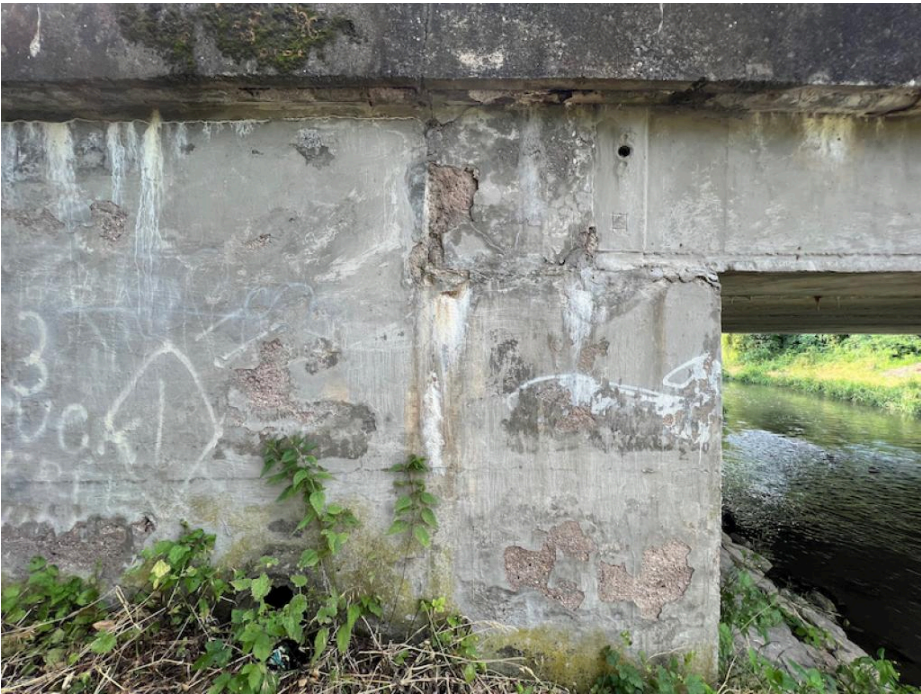
IMG_5485 - degradace betonu příčnicku na začátku mostu vpravo

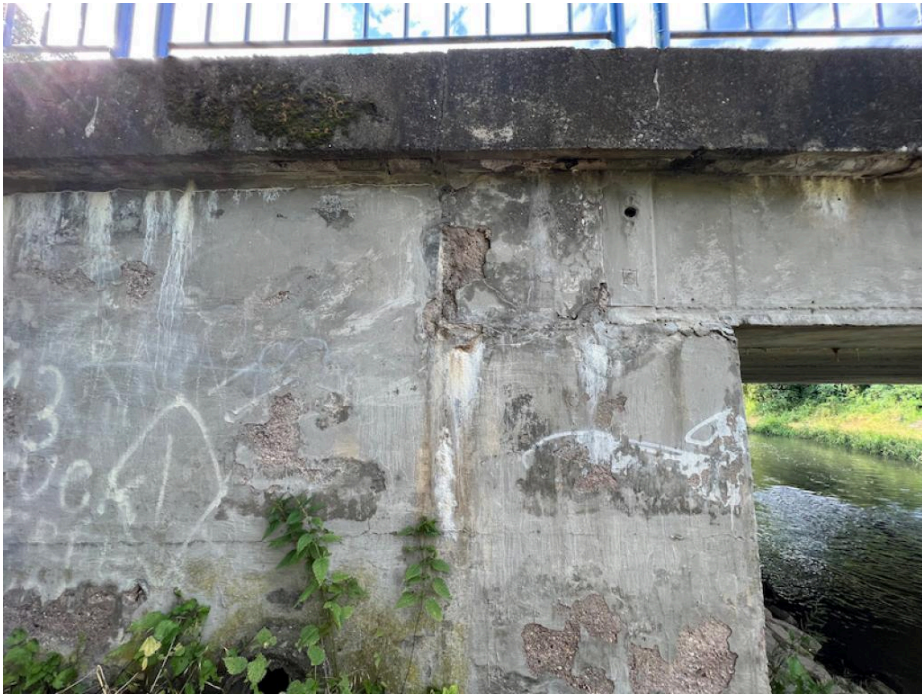
IMG_5486 - netěsný MZ na začátku mostu

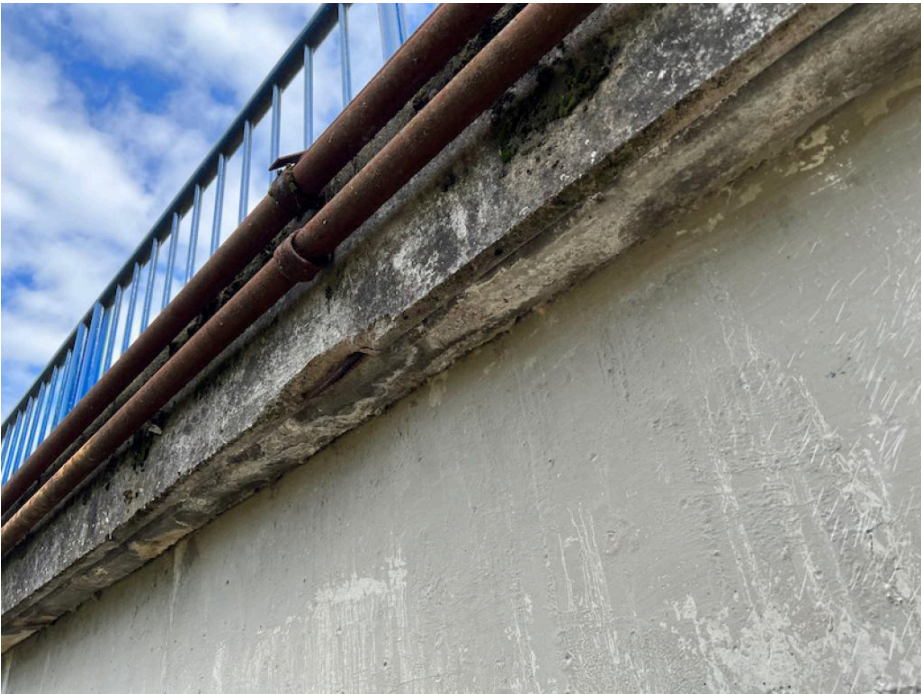
IMG_5490 - odpadlý beton a korodující výztuž na podhledu říms

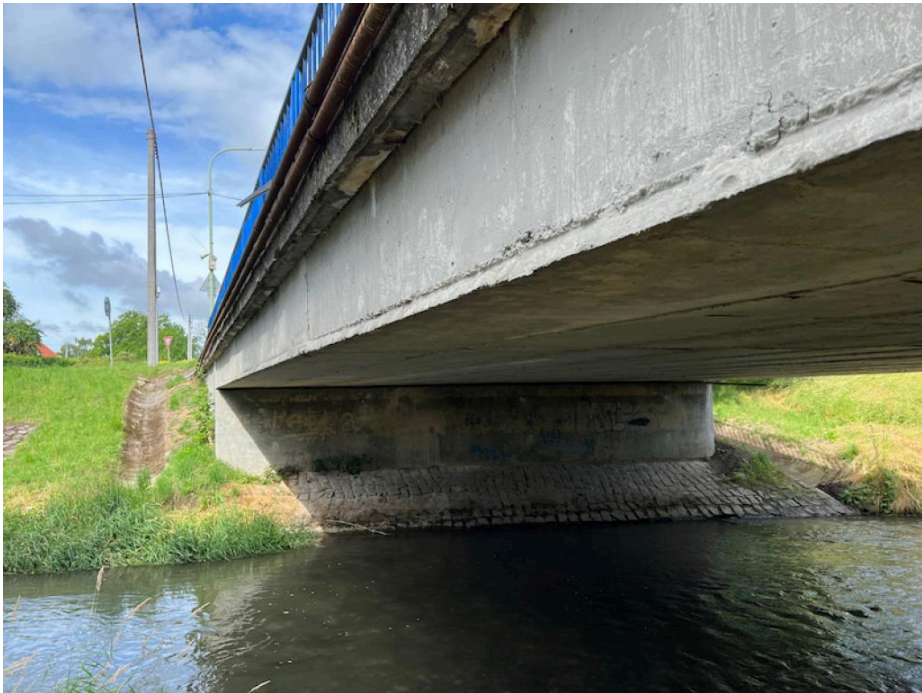
IMG_5492 - chráničky inž. sítí jsou bez PKO

Termín splnění: do další hlavní prohlídky
- vyzvat správce k obnově PKO chráničky inženýrské sítě

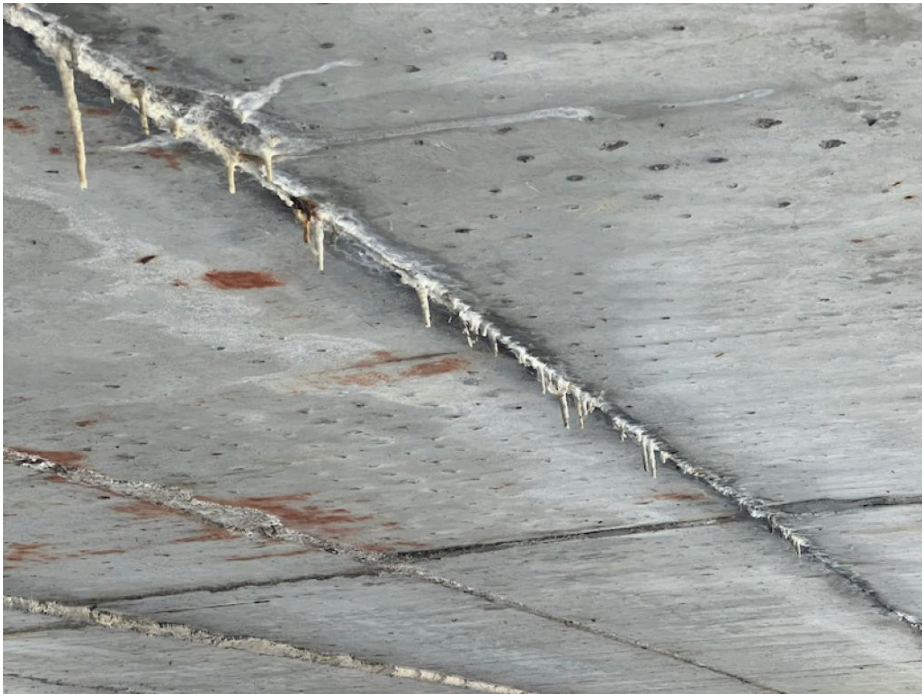
IMG_5498 - patrné stopy po zatékání na podhledu NK (krajní nosníky)

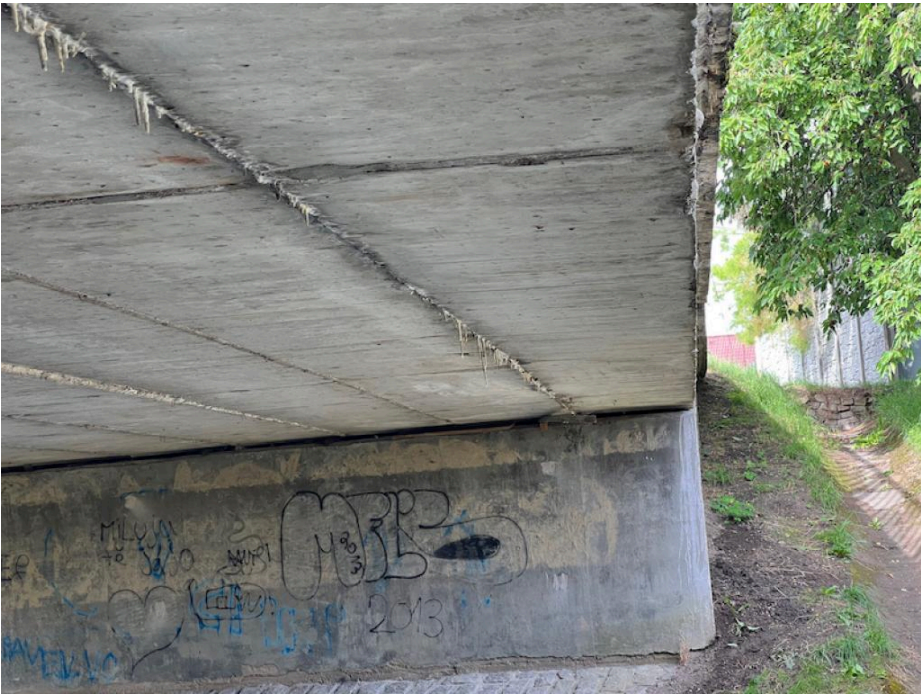
IMG_5499 - patrné stopy po zatékání na podhledu NK (krajní nosníky)
