Hlavní prohlídka 10.06.2022

32256-5

Název objektu	Platěnice, Přes Loučnou				
Okres	Pardubice	GPS	50.01083 15.951031		
Rok postavení	1967				
Liniové staničení	6.327 km	Číslo úseku	Úsekové staničení		0.375 km

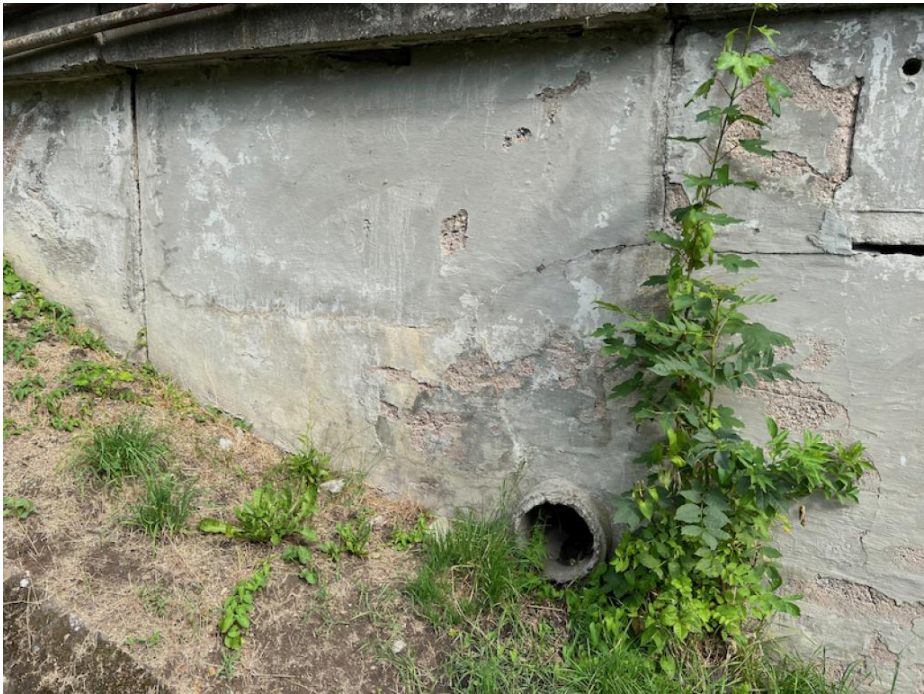
IMG_5508 - povrch křídla K3 povrchově degraduje

Termín splnění: do další hlavní prohlídky
- sanovat povrchy spodní stavby a příčníky NK na začátku a konci mostu

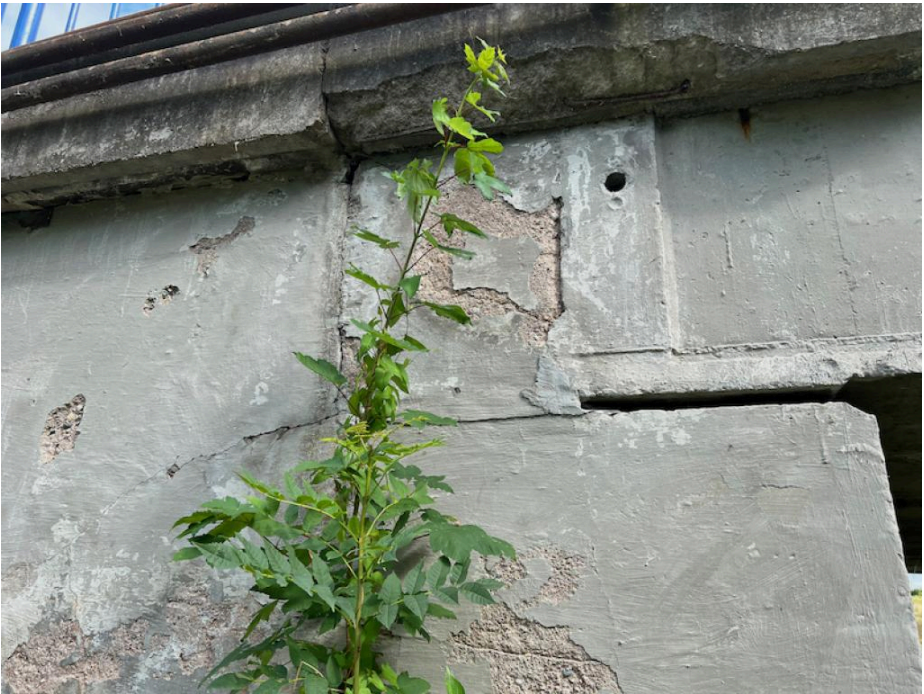
IMG_5512 - povrch křídla K3 povrchově degraduje

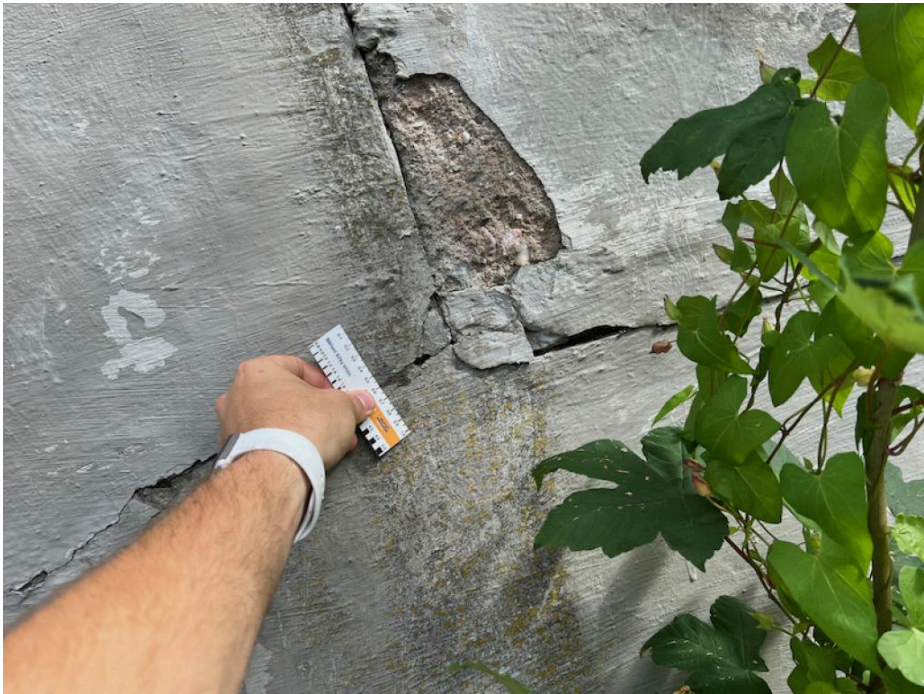
IMG_5514 - trhliny na křídle K3, šíře až 3 mm

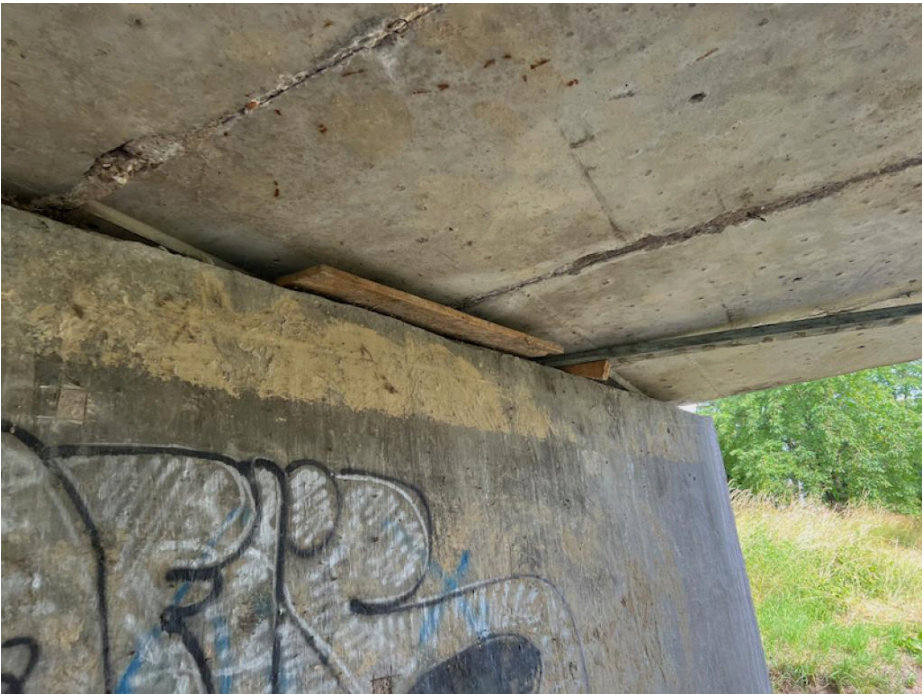
IMG_5522 – Na podhledu NK ojediněle obnažené, korodující třmínky

Termín splnění: do další hlavní prohlídky
- sanovat podhled NK (pasivace výztuže, doplnění betonové krycí vrstvy) (malý rozsah)

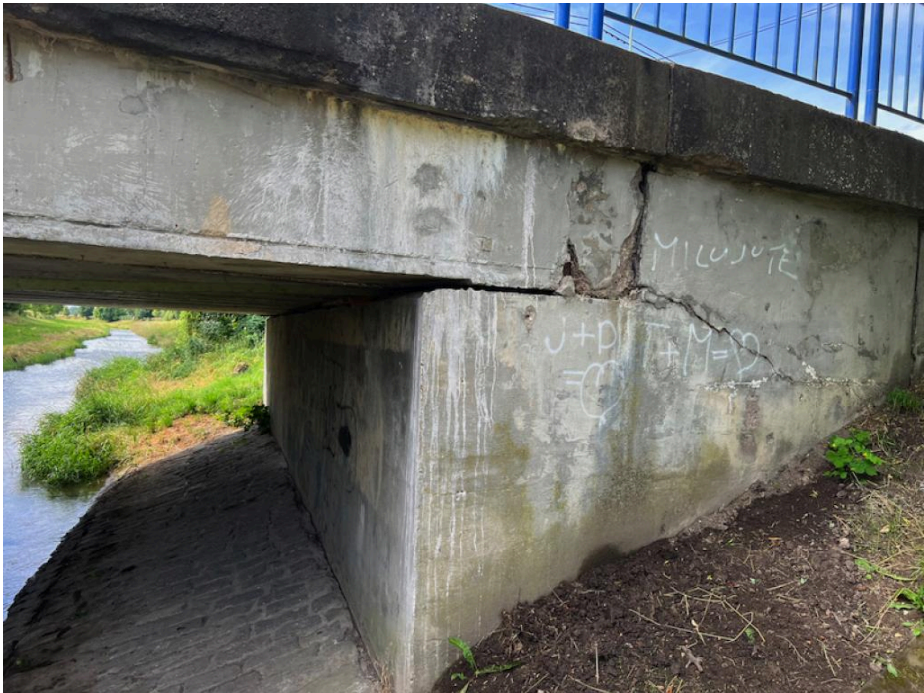
IMG_5525 - koncový příčník na konci mostu vpravo hloubkově degraduje!

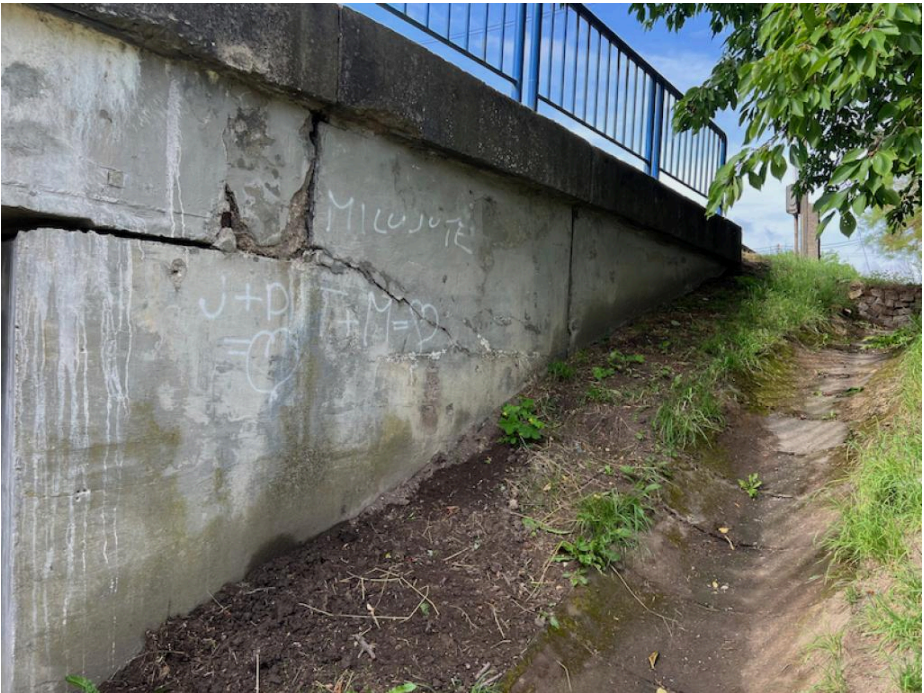
IMG_5527 - koncový příčník na konci mostu vpravo hloubkově degraduje!

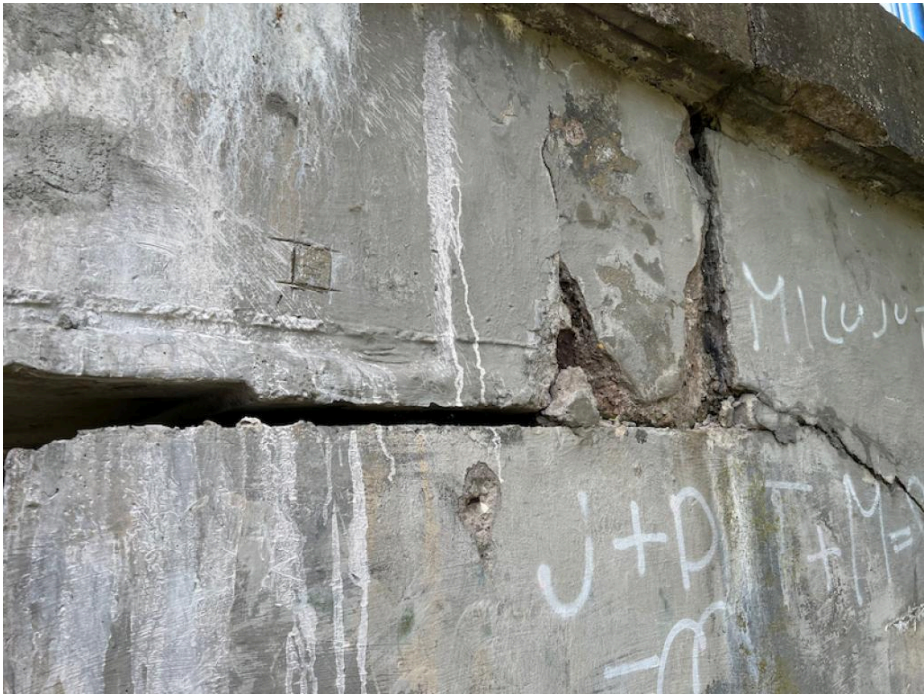
IMG_5528 - koncový příčník na konci mostu vpravo hloubkově degraduje!

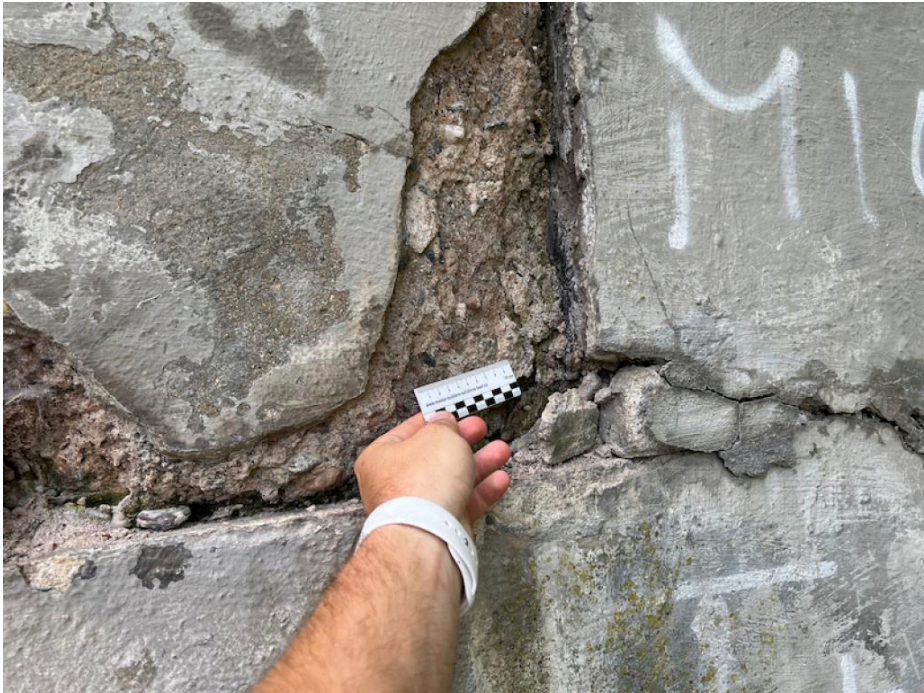
IMG_5531 - koncový příčník na konci mostu vpravo hloubkově degraduje!

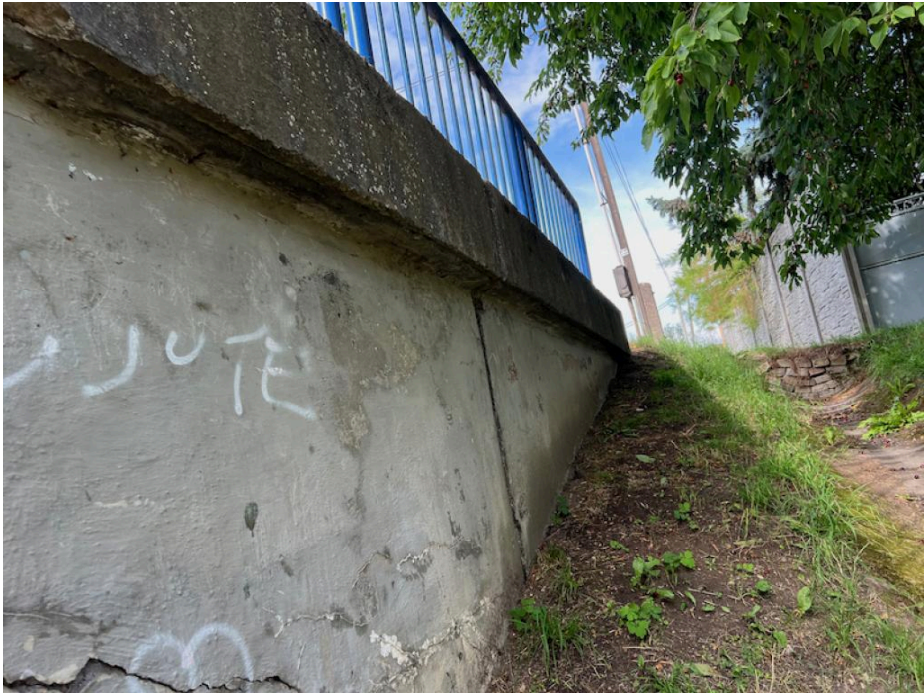
IMG_5533 - na křídle K4 se vyskytují nepravidelné trhliny do 0,3mm, lokálně výluhy

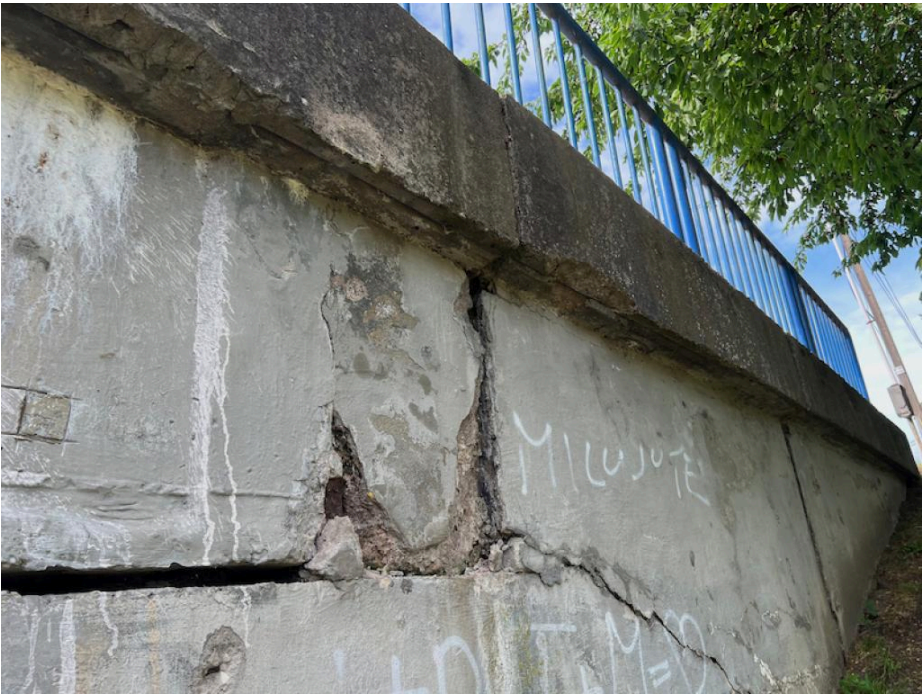
IMG_5529 - koncový příčník na konci mostu vpravo hloubkově degraduje!

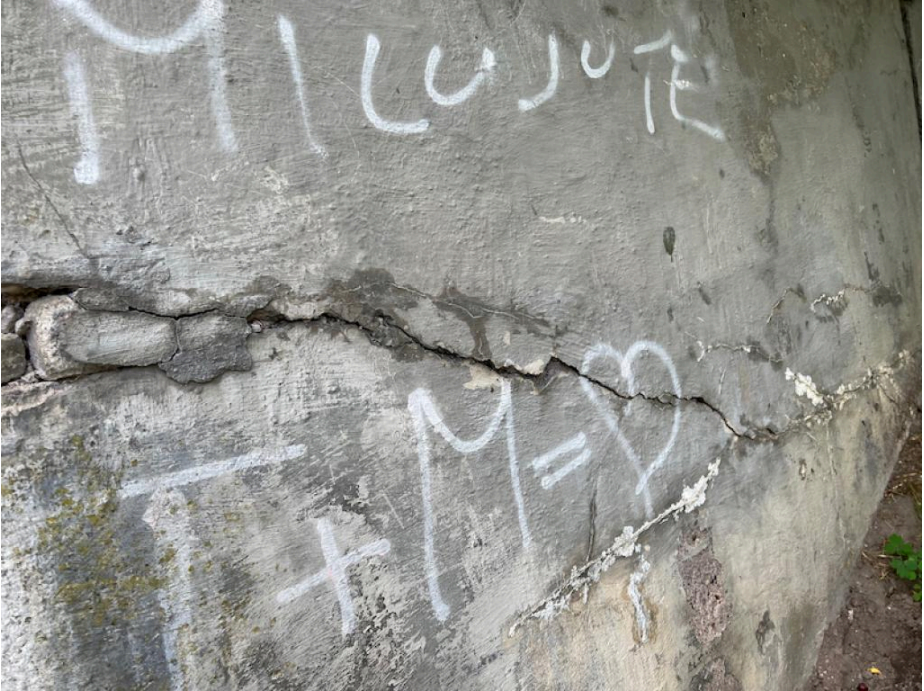
IMG_5532 - masivní diagonální trhlina na křídle K4 , křídlo na konci mírně vykloněné (může pocházet z doby výstavby)
