FÖRSTEROVA Č.P. 175, 566 01 VYSOKÉ MÝTO EMAIL.: MDS@MDSPROJEKT.CZ	
ZPRACOVAL:	ING. FRANTIŠEK DOUBRAVSKÝ			
TECHNICKÁ KONTROLA:	ING. JAN BURSA			
ZODPOVĚDNÝ PROJEKTANT:	ING. JAN BURSA			
HLAVNÍ PROJEKTANT:	ING. FRANTIŠEK DOUBRAVSKÝ			
KRAJ: PARDUBICKÝ	OKRES: SVITAVY	OBEC: MORAVSKÁ TŘEBOVÁ	STUPEŇ:	PDPS
INVESTOR: PARDUBICKÝ KRAJ, KOMENSKÉHO NÁMĚSTÍ 125, 532 11 PARDUBICE			ZAK.ČÍSLO:	3417-25-3
AKCE: MOST EV. Č. 36825-1 MORAVSKÁ TŘEBOVÁ			ARCHIVNÍ ČÍSLO:	3417
			DATUM:	10/2025
			FORMÁT:	
			MĚŘÍTKO:	-
OBJEKT: E.7.2. DIAGNOSTICKÝ PRŮZKUM			ČÍSLO SOUPRAVY:	ČÍSLO PŘÍLOHY:
OBSAH: DIAGNOSTICKÝ PRŮZKUM MOSTU				E.7.2.

Stavba: **Most ev. č. 36825-1
Moravská Třebová
A – Průvodní zpráva**

Stupeň: Doplnkový diagnostický průzkum

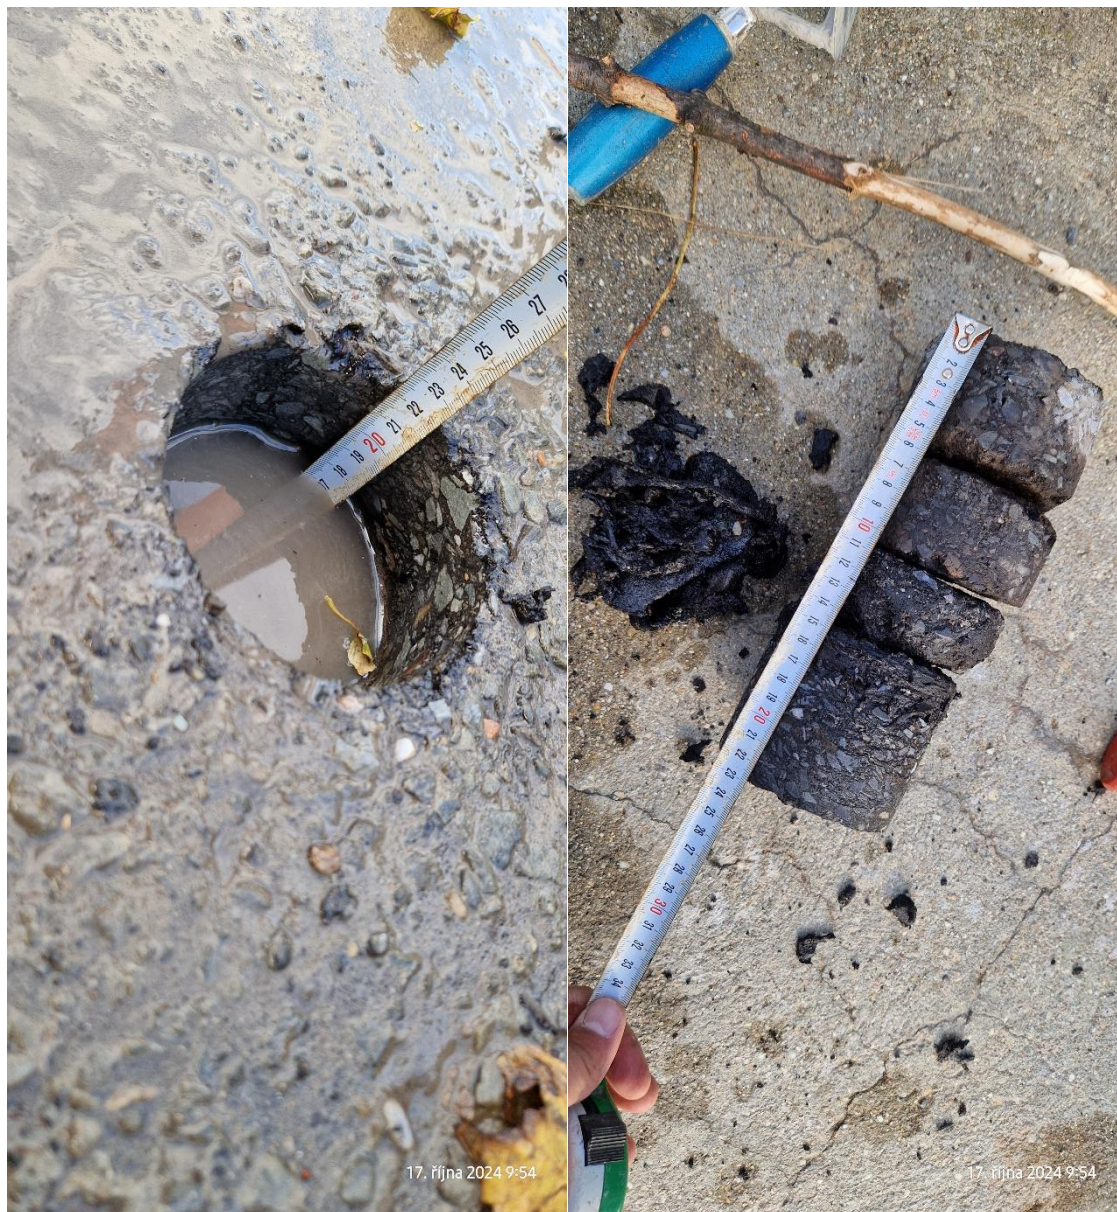
V2 – na mostě vlevo na začátku

- | | |

| - Obrusná vrstva AC | - tl. 50 mm |
| - Ložná vrstva AC | - tl. 40 mm |
| - Ochrana izolace ACO? | - tl. 35 mm |
| - Izolace NAIP | - tl. 5 mm |
| - Spádová vrstva AC | - tl. 70 mm |

Celková tloušťka konstrukce nad NK je cca 200 - 220 mm.

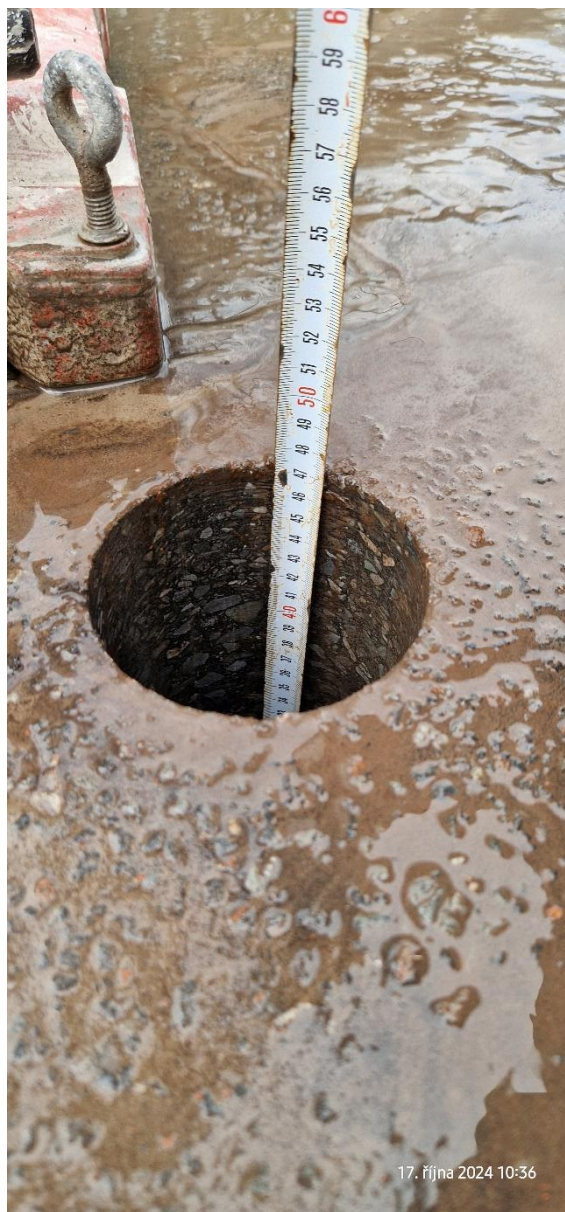
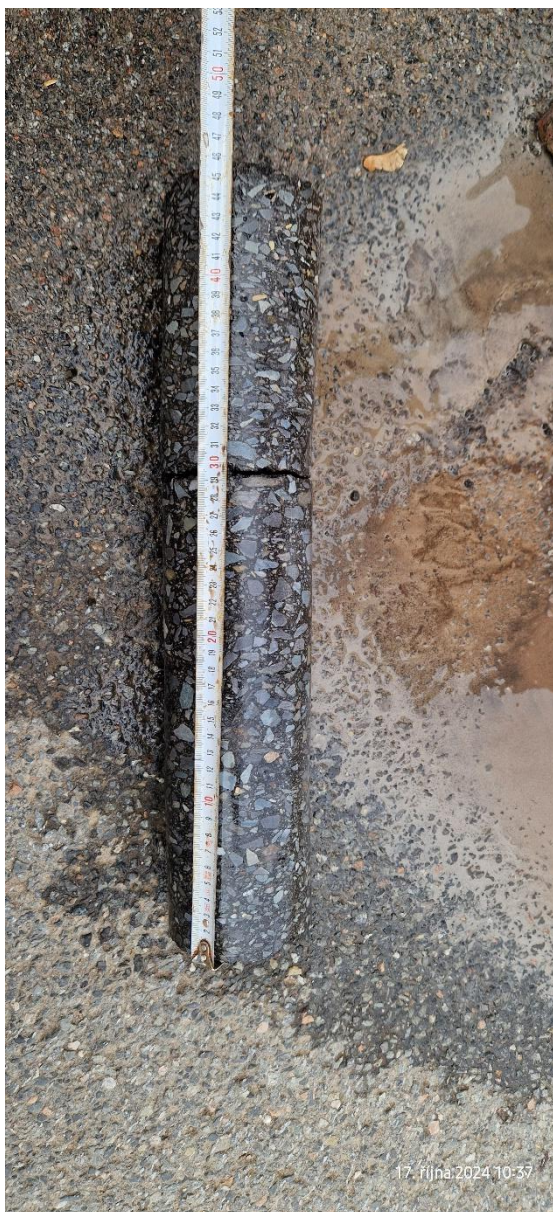
V4 – před mostem vpravo

- Vrstvy AC

- tl. 290 mm

- tl. 160 mm

Celková tloušťka konstrukce vozovky je cca 450 mm.

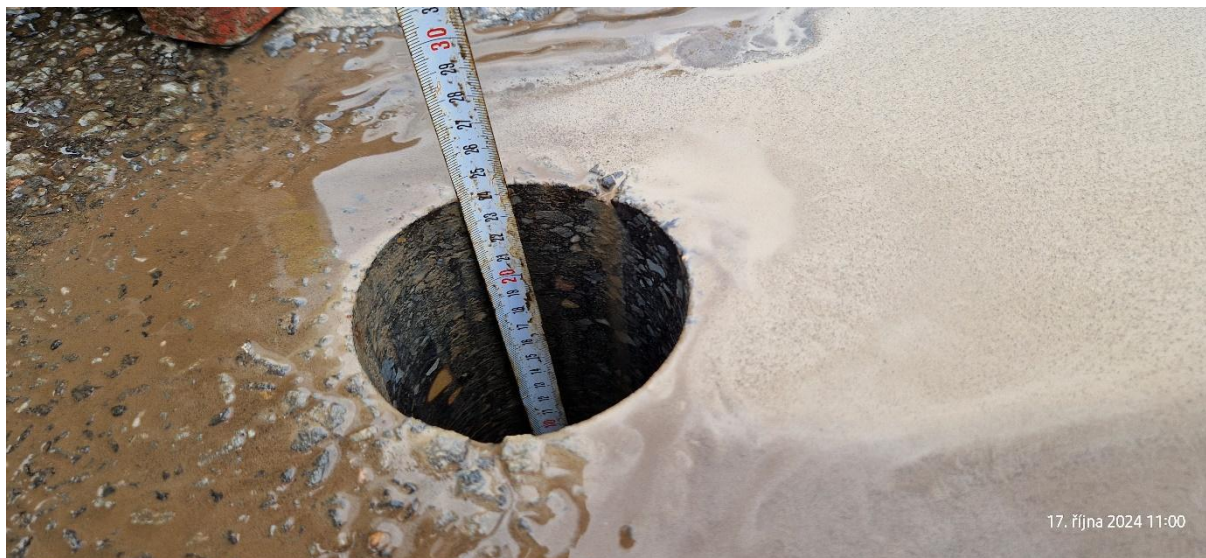
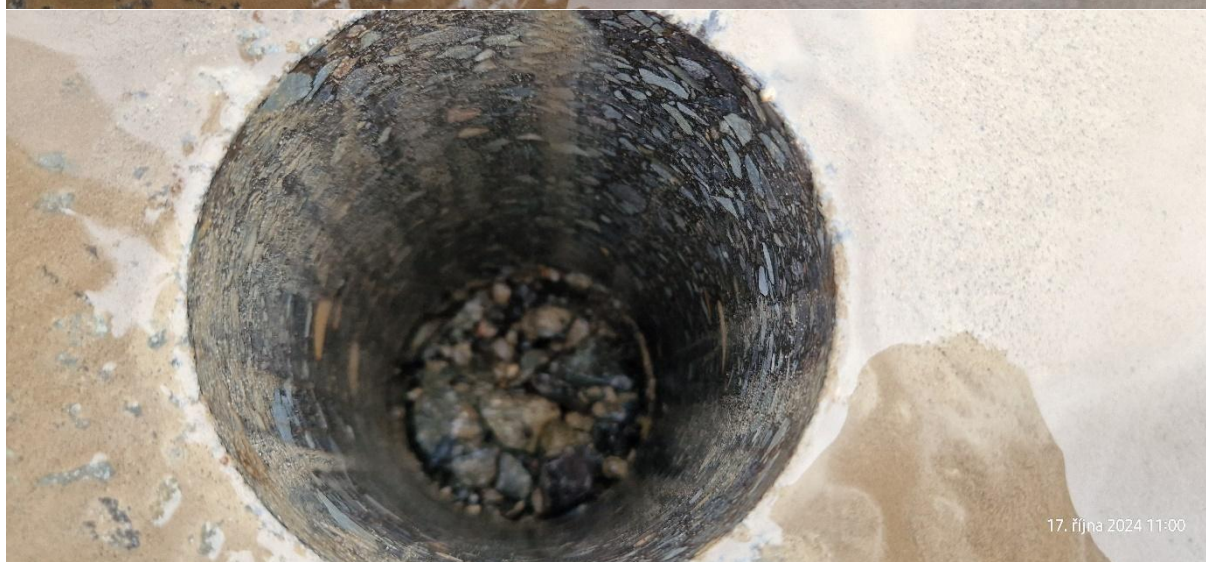
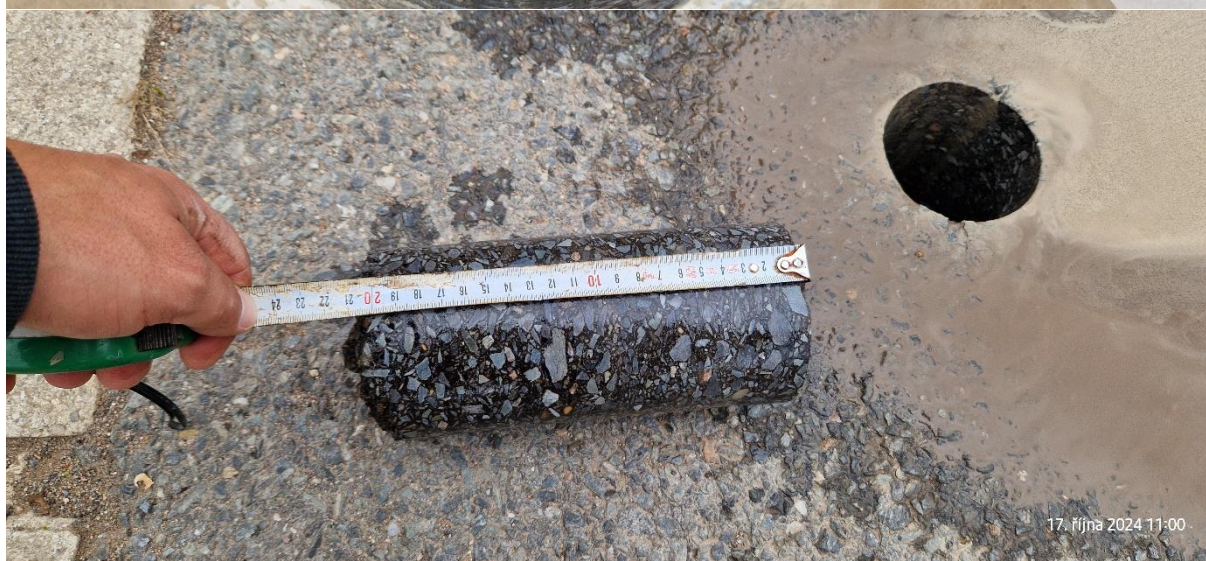
V5 – za mostem vlevo

- Vrstvy AC

- tl. 210 mm

Celková tloušťka konstrukce vozovky je cca 210 mm.

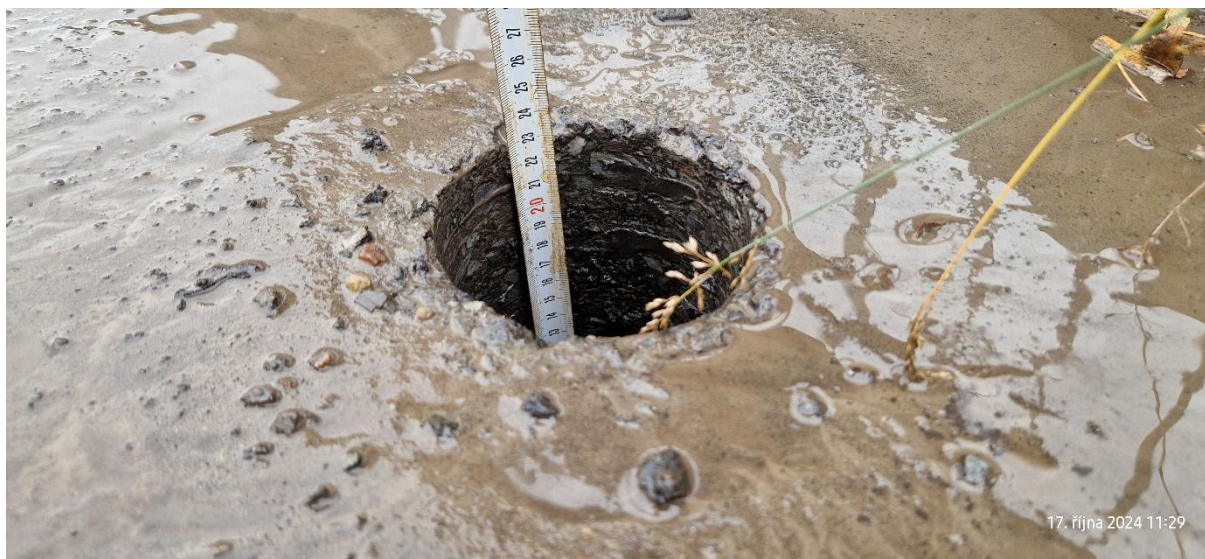
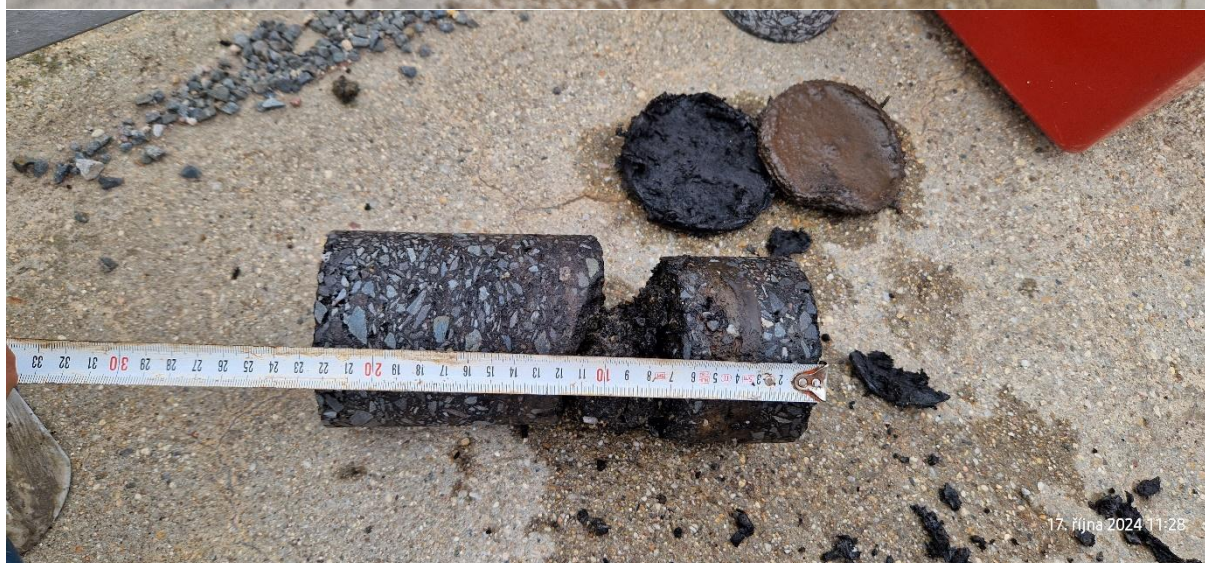
V6 – na mostě vpravo na konci

- | | |

| - Obrusná vrstva AC | - tl. 50 mm |
| - Ložná vrstva AC | - tl. 70 mm |
| - Ochrana izolace ACO? / beton | - tl. 35 mm |
| - Izolace NAIP | - tl. 5 mm |
| - Spádová vrstva AC | - tl. 60 mm |

- Celková tloušťka konstrukce nad NK je cca 220 mm.
