KRAJ: PARDUBICKÝ	OKRES: CHRUDIM	OBEC: NÁSAVRKY, HODONÍN U NÁSAVRK	STUPEŇ:	DUSP+PDPS
INVESTOR: SPRÁVA A ÚDRŽBA SILNIC PARDUBICKÉHO KRAJE			ZAK.ČÍSLO:	2173-20-3
AKCE:			ARCHIVNÍ ČÍSLO:	2173
MODERNIZACE MOSTU EV.Č. 337-033 NÁSAVRKY, PD			DATUM:	02/2021
OBJEKT: F.10. STAVEBNĚ-TECHNICKÝ PRŮZKUM			FORMÁT:	
OBSAH:			MĚŘÍTKO:	-
STAVEBNĚ-TECHNICKÝ PRŮZKUM			ČÍSLO SOUPRAVY:	ČÍSLO PŘÍLOHY: F.10.

ZPRÁVA 2019/111

STAVEBNĚ TECHNICKÝ PRŮZKUM

Objednavatel zkoušky: MDS projekt s.r.o.
Pokyn pro provedení zkoušky: objednávka číslo OV-111/2019 ze dne 5.6.2019
Akce: Hodonín u Nasavrk
Objekt: most ev.č. 337-033
Ohledávaná část objektu: nosná konstrukce a opěry

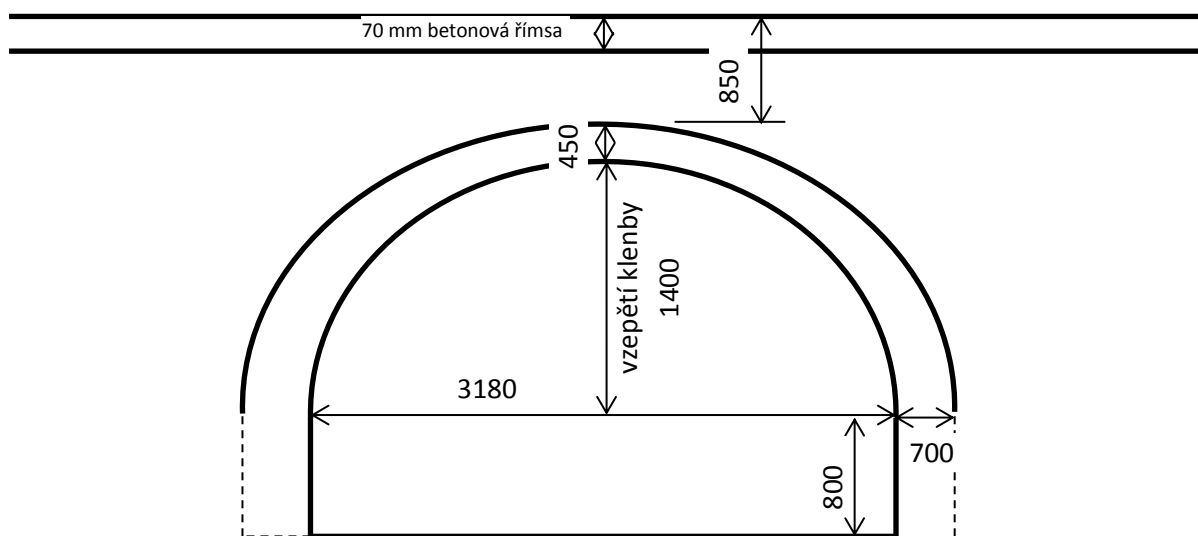
Kamenná klenba je uložena na opěrách vysokých 0,8 m. Vzepětí klenby je 1,4 m. Tloušťka klenby u paty je 700 mm a ve vrcholu 450 mm.

Pohled na kamennou klenbu mostu (kóty uváděny v mm)

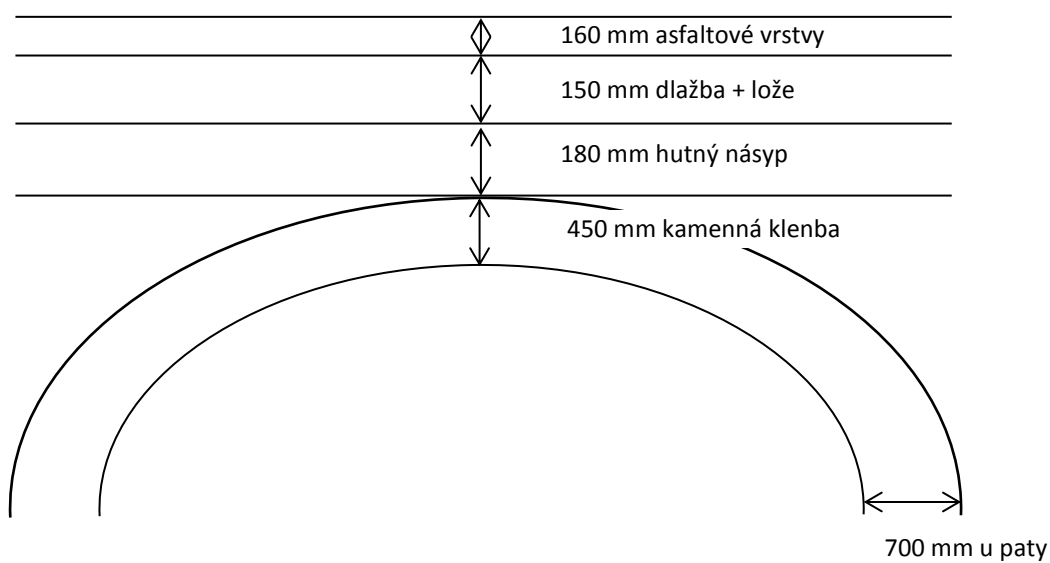
- asfaltový beton 160 mm
- beton (SC) 290 mm
- kamenná dlažba a lože 150 mm
- hutný násyp 180 mm
- kamenná klenba 450 mm

Řez kamennou klenbou propustku (kóty uváděny v mm)

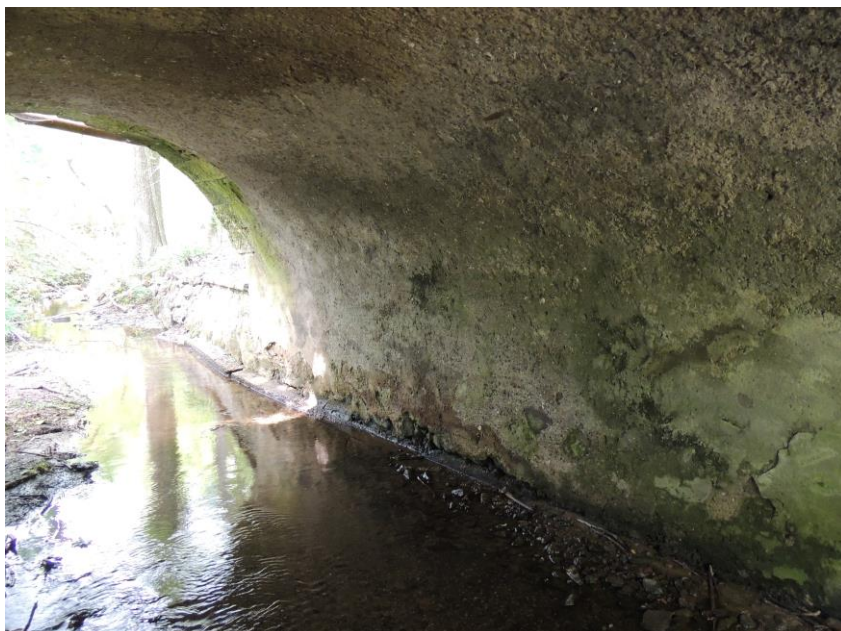
Přesto, že povrch opěr je opatřen omítkou, tak v místech na styku s vodní hladinou dochází k degradaci omítky a tím k odhalení zdiva opěr. Zdící malta ve stykových spárách zdiva je v místech styku s vodní hladinou nesoudržná a vydrolená do hloubky několika centimetrů. Povrch lomových kamenů a kamenných kvádrů hrany klenby je převážně zachovalý.

Spárovací malta kamenného zdiva opěr je v místech styku s vodní hladinou uvolněná. Styková malta v místech styku s vodní hladinou je degradovaná, vydrolená. Ostatní části opěr a klenby jsou chráněny omítkou.

Pohled na levou opěru

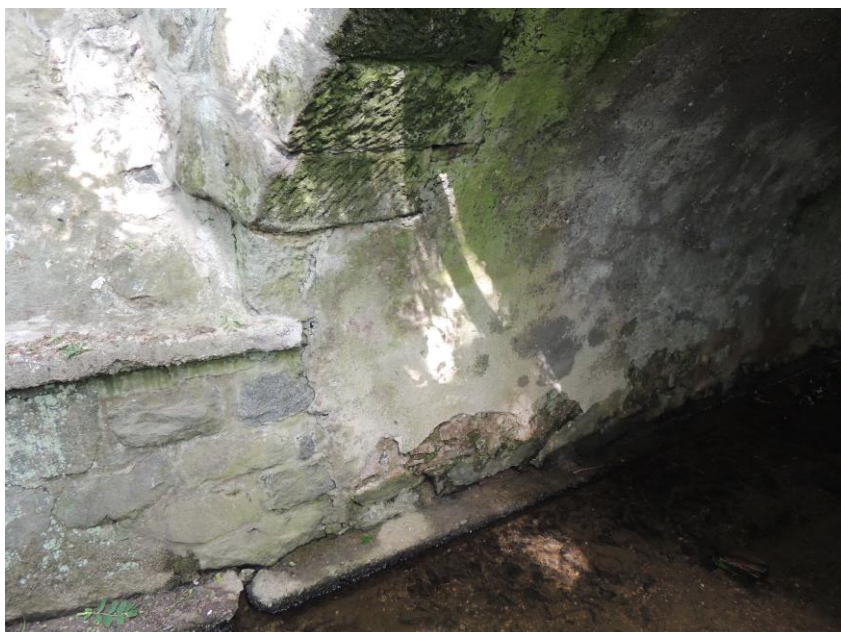
Levá opěra vtoková část

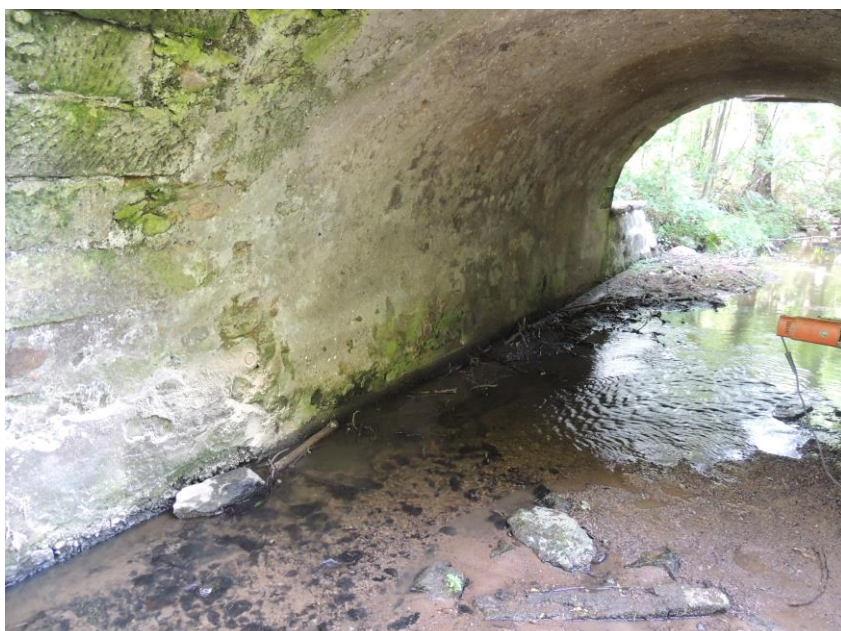
Pohled na pravou opěru

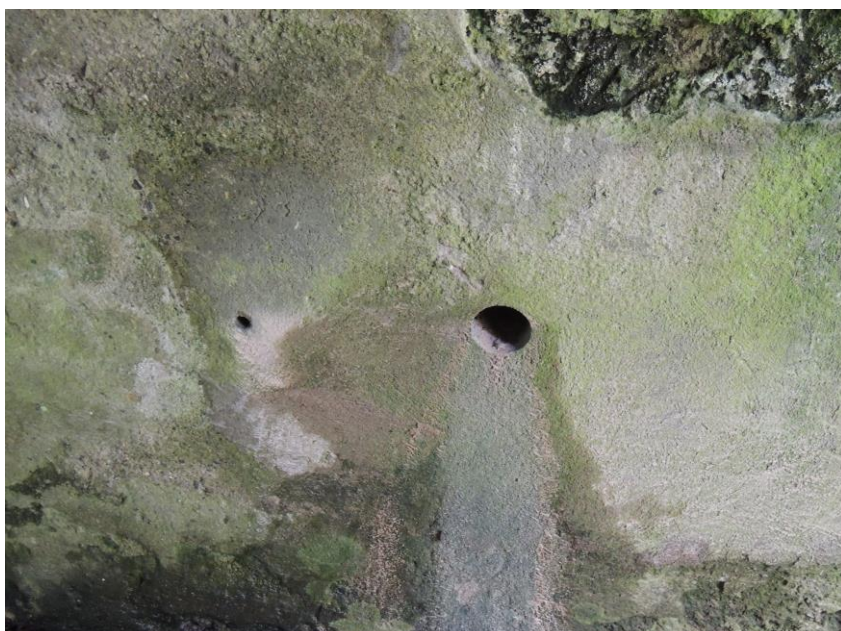
Sondovacím vrtem byla na pravé i levé straně zjištěna tloušťka opěry cca 700 mm. Za kamennými opěrami se nachází násyp přechodových oblastí mostu.

Sondovací vrt pro zjištění tloušťky a složení levé opěry

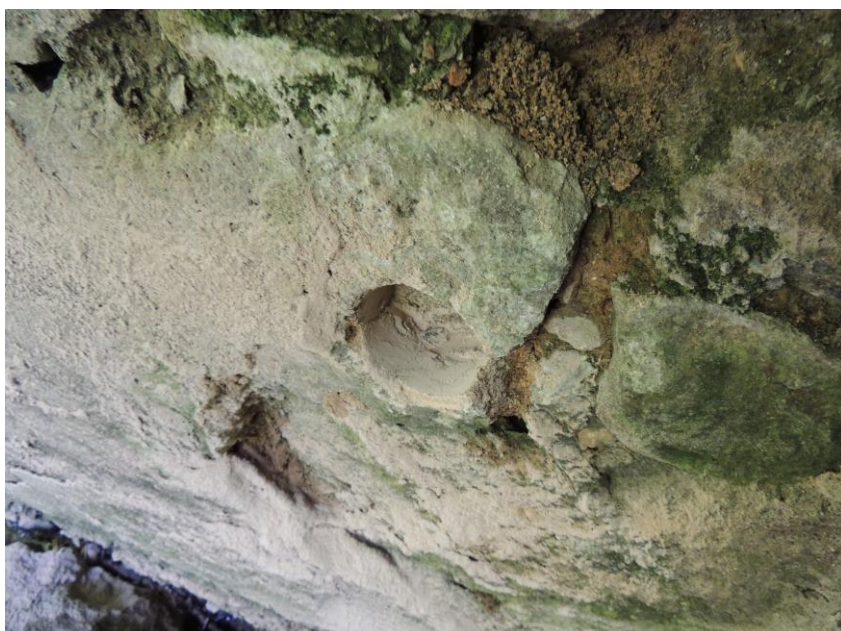
Použitý kámen dosahuje na zkoušeném vzorku krychelné pevnosti **62,4** MPa.

Pevnost kamene opěr dosahuje hodnoty přes 60 MPa.

místo odběru vzorku pro stanovení pevnosti kamene pravé opěry

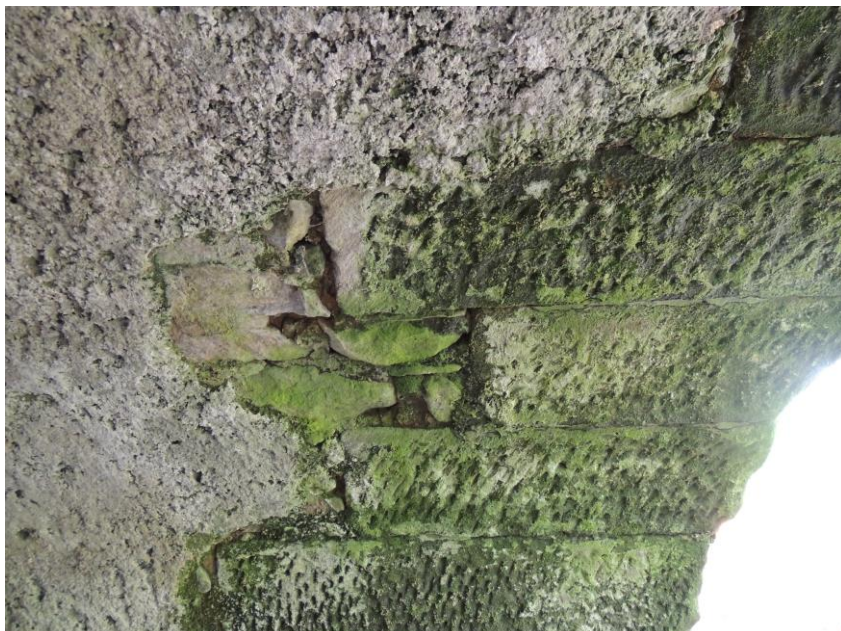
Pohled na část hrany klenby mostu, odpadaná omítka, viditelné složení materiálů klenby
