357 -018

přes Telecký potok

Hlavní prohlídka

Prohlídku provedl Blažek Roman, 13.04.2024

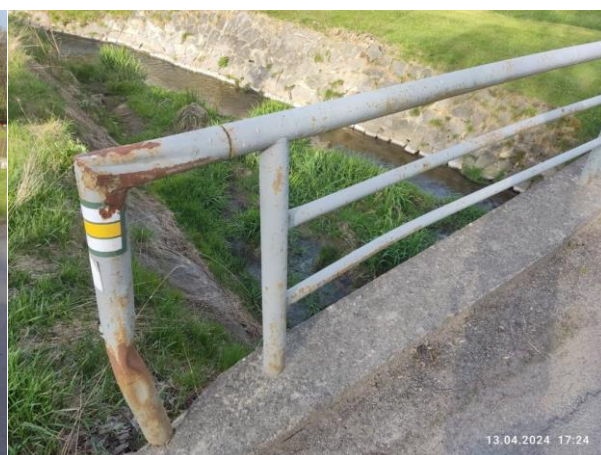
Na začátku vlevo je sloupek deformovaný. Místy porušena PKO.

Stav nátěru levého zábradlí

Obnovit PKO zábradlí.

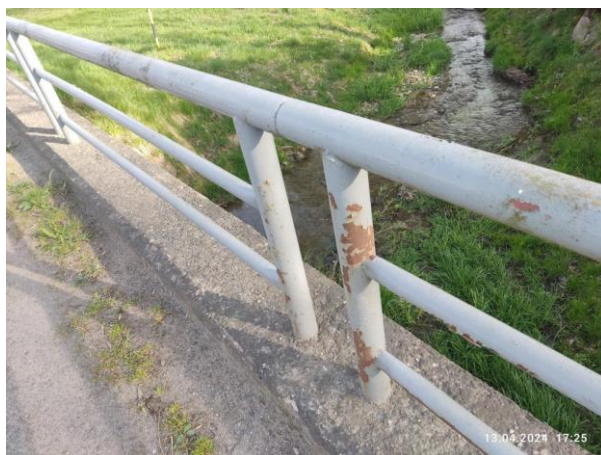
Stav nátěru pravého zábradlí

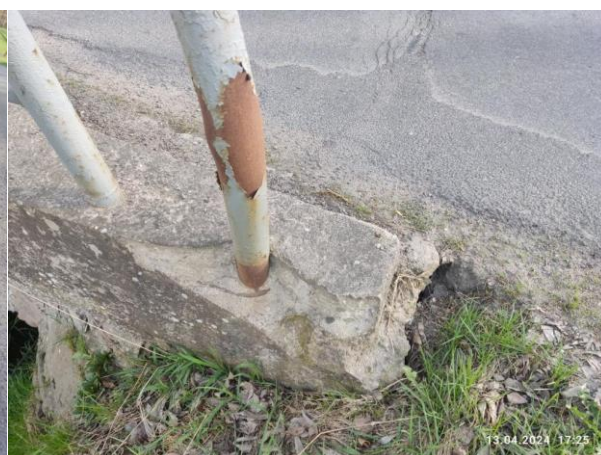
Uražená část římsy na začátku vlevo v místě kotvení sloupku zábradlí - po nehodě.

Poškozená levá římsa na začátku mostu

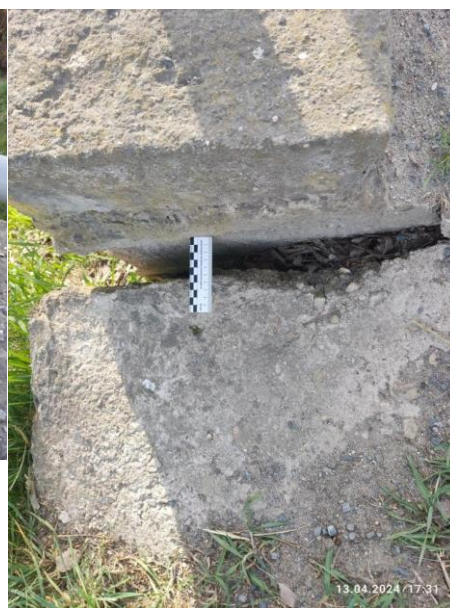
Utržená přibetonávka nakonci mostu vpravo

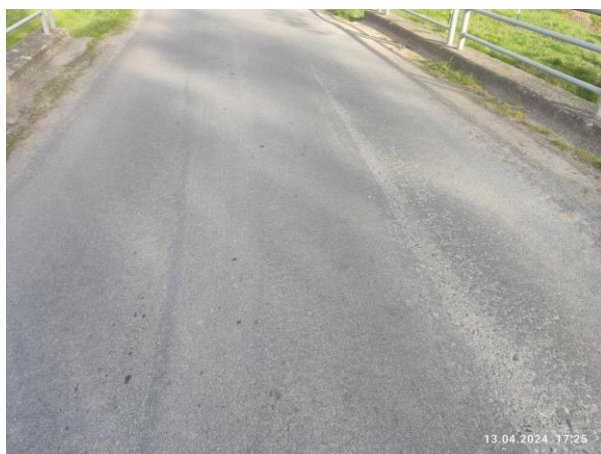
Drobné trhliny v krytu, na začátku vlevo je příčná trhlina ve vozovce.

Stav krytu vozovky ve směru staničení

Opravit poruchy v krytu vozovky na mostě.

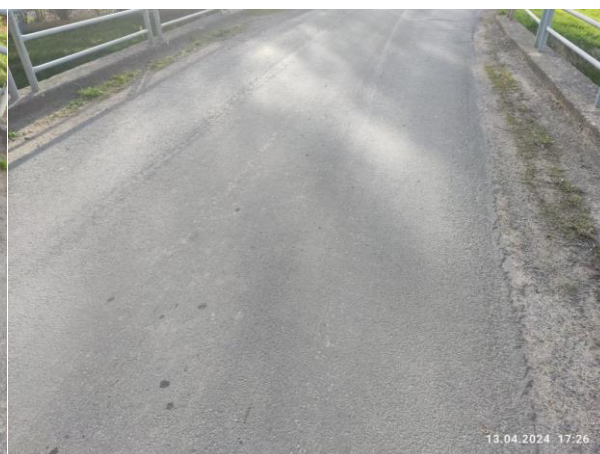
Stav krytu vozovky proti směru staničení

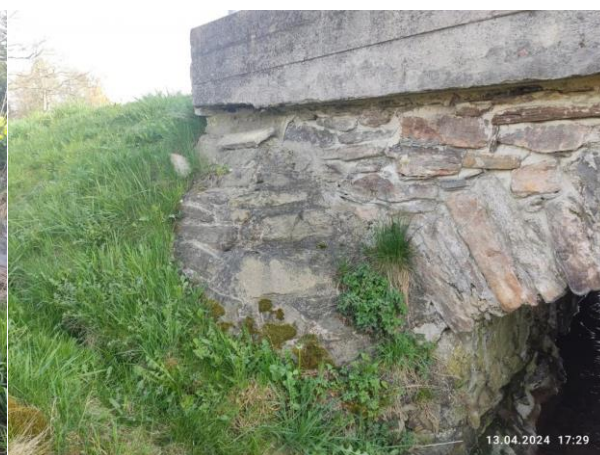
Na křídle K3 je zakořeněná vegetace.

Levé křídlo na konci mostu (K3)

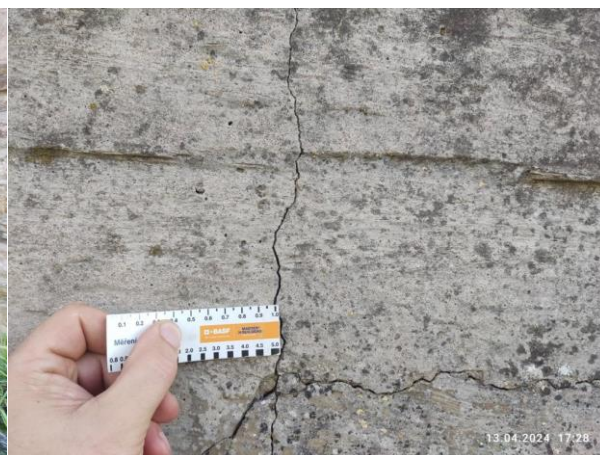
V čelních zdech jsou svislé trhliny. Ve druhém poli je trhlina vodorovná.

Trhlina cca 1 mm v levé čelní zdi

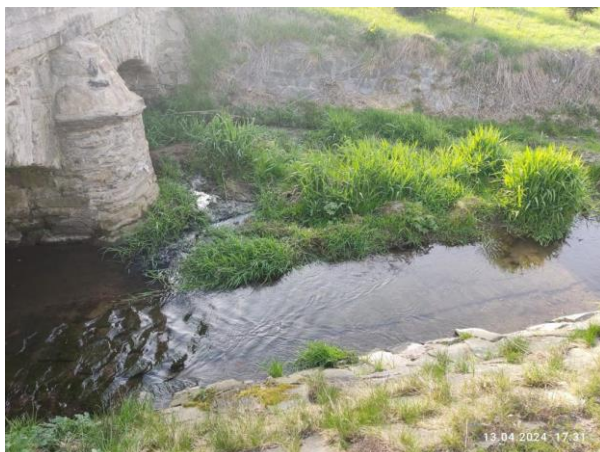
V okolí mostu je vzrostlá vegetace. Lokálně jsou pod mostem naplaveniny.

Usazené naplaveny na vtoku vlevo

Odstranit z koryta nánosy naplavenin.

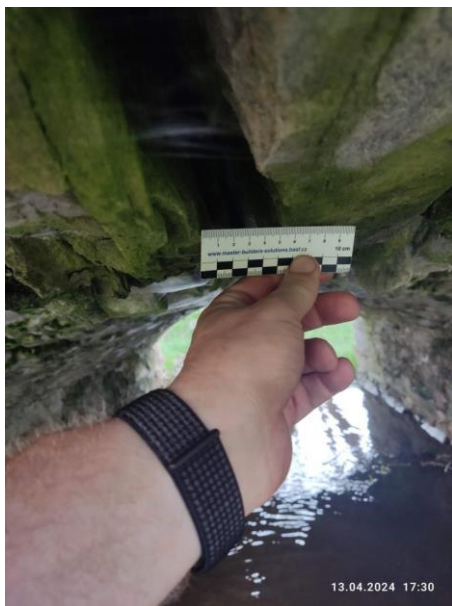
Mírná deformace klenby v prvním poli - do 30 mm. Deformace klenby v druhém poli cca 50 mm. V druhém poli vpravo (60 cm od pravého okraje) je podélná trhlina ve vrcholu cca 30 mm. Ve druhém poli vlevo je průsak a spárování vypadané až do hloubky 30 cm. Ve třetinách kleneb jsou trhliny, které přecházejí do opěr. Malta ze spár je vypadlá.

Stav podhledu mostu_pole 2 vlevo

Hloubkově přespárovat nosnou konstrukci.

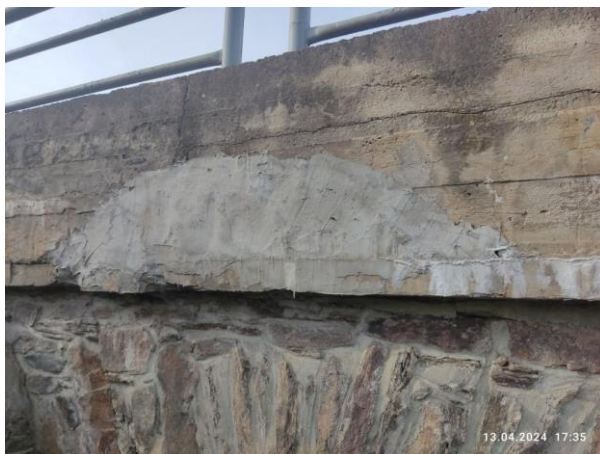
Lokální sanace pravé čelní zdi

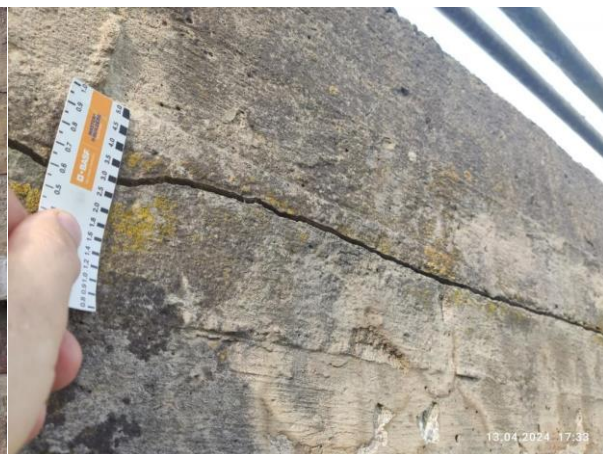
Trhlina cca 3 mm v pravé čelní zdi

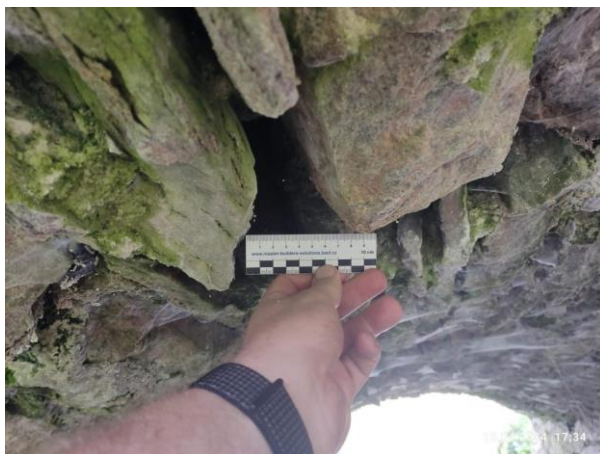
Stav klenby vpravo - pole 2
