371 -003

před obcí Rozstání

Mimořádná prohlídka

Prohlídku provedl Bc. Radek Soukup, 17.10.2024

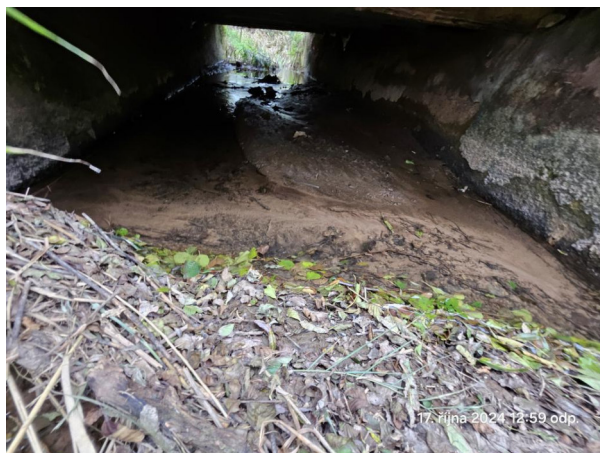
- nánosy naplavenin v půdorysu mostu
- vzrostlá náletová vegetace v obvodu mostní konstrukce
- přístup pod most je dobrý, bez omezení

Náplav pod mostem.

Odtěžit nánosy naplavenin a vyčistit území pod mostem od zachycené vegetace.

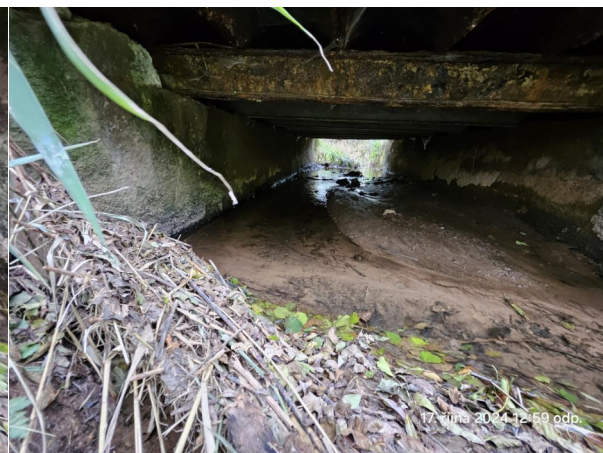
- stav izolace bez provedení sond nelze přesně zjistit, zřejmě nefunkční
- intenzivní zatékání v podhledu nosné konstrukce

Stav spodní stavby-průsaky.

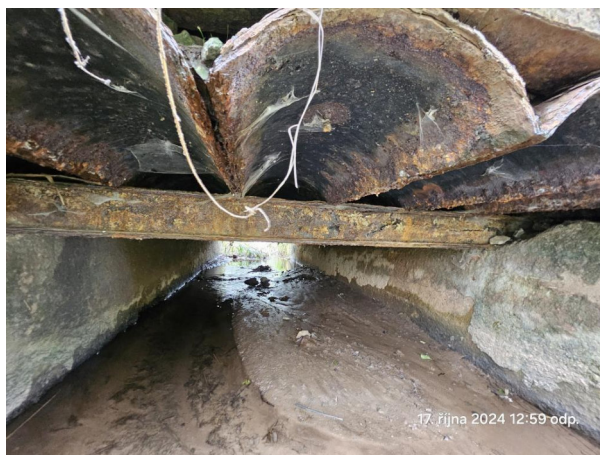
- bez výrazných změn
- značná koroze krajních I-nosníků výšky 100mm s odpadávajícími zkorodovanými pláty (nosníky jsou prakticky nefunkční)
- prorýsovaná koroze přes starý nátěr nosníků; korozi jsou nejvíce oslabené horní pásnice v místech uložení mostin
- prohnutý a zcela překorodovaný krajní nosník vpravo (výšková deformace, vyosení nosníku)
- koroze mostin na hranách, zejména v místech uložení na nosníky

Stav NK-hlubková koroze.

Očistit tlakovou vodou, odrezit a natřít ocelovou nosnou konstrukci.

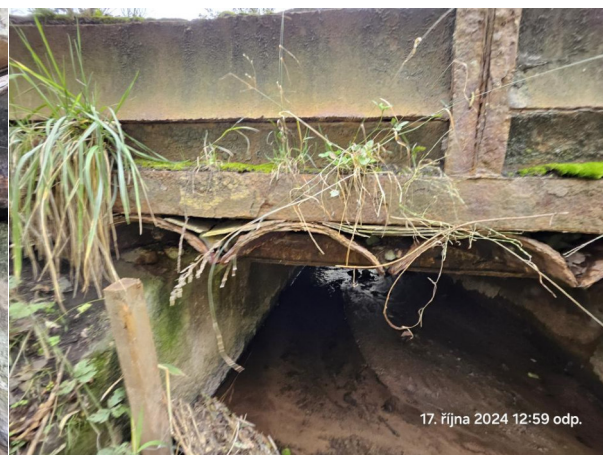
Koroze mostin zleva.

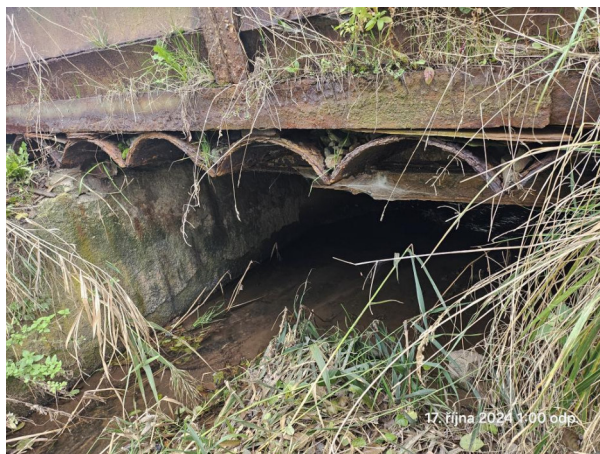
Koroze mostin zprava.

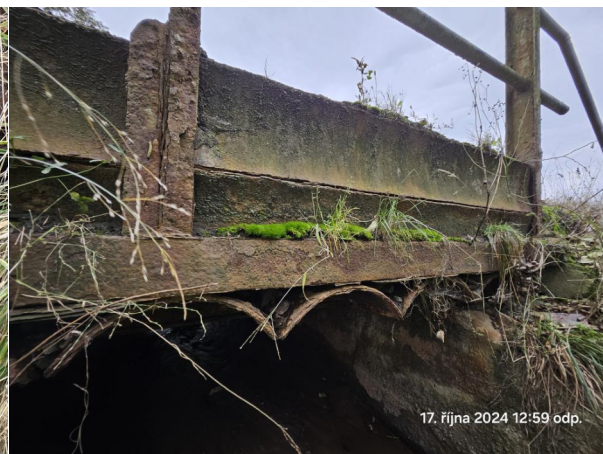
Koroze krajníků NK zleva.

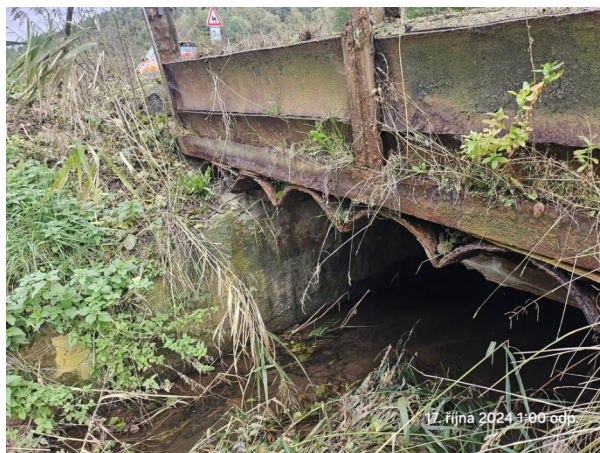
Koroze krajníků NK zprava.

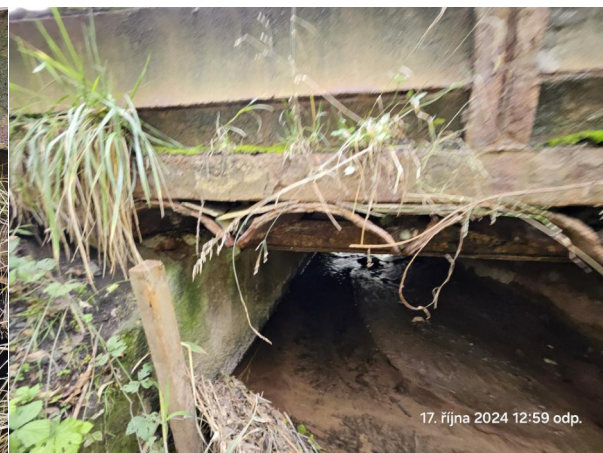
Plošné znečištění NK.

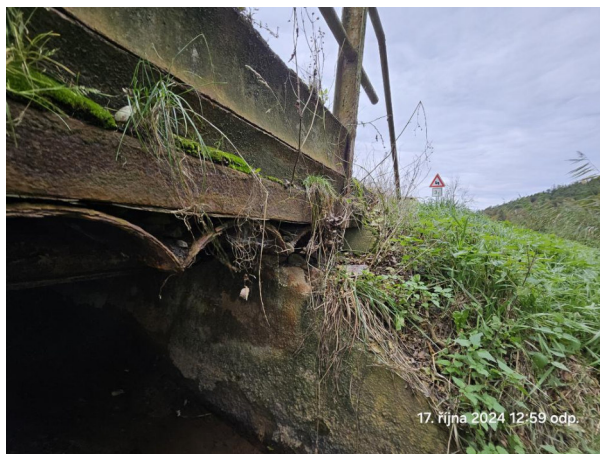
- bez výrazných změn
- svislá nahoru se rozvírající trhlina přes celou viditelnou výšku opěry pod uložením 5.nosníku; šířka trhliny je nahoře až 3 mm, po omítnutí trhlina pravděpodobně bez pohybu
- lokální rozpad betonu spodní části čelní plochy opěry v úrovni kulminace hladiny do hloubky maximálně 50 mm

Degradace a rozpad betonů OP1.

Po odstranění naplavenin, očistit tlakovou vodou a sanovat poruchy v povrchu čelních ploch opěr.

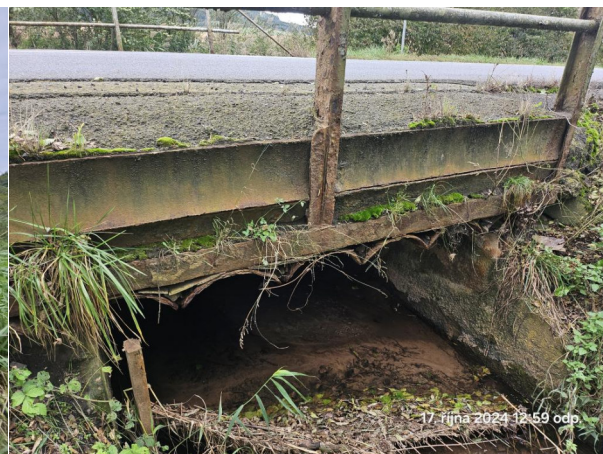
- zábradlí neodpovídá svojí výškou (1000 mm) konstrukce zábradlí neodpovídá současným normovým požadavkům (ČSN 73 6203)
- prorýsovaná koroze přes ochranný nátěr zábradlí
- zohýbaná a poškozená konstrukce zábradlí, chybějící prvky
- uvolněné kotvení zábradelních sloupků do říms

Koroze ukotvení zábradlí.

Opravit deformované díly, odrezit a natřít mostní zábradlí, případně vyměnit za nové dle normy.

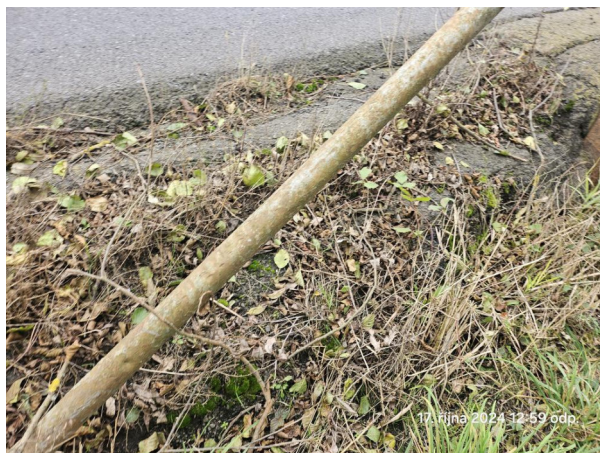
Nenormové zakončení zábradlí.

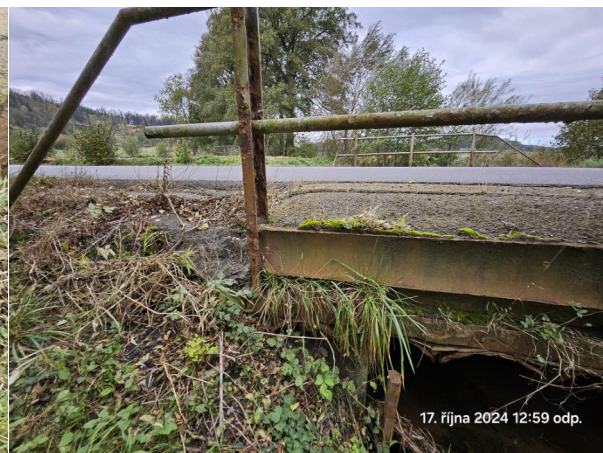
Nenormová konstrukce zábradlí.

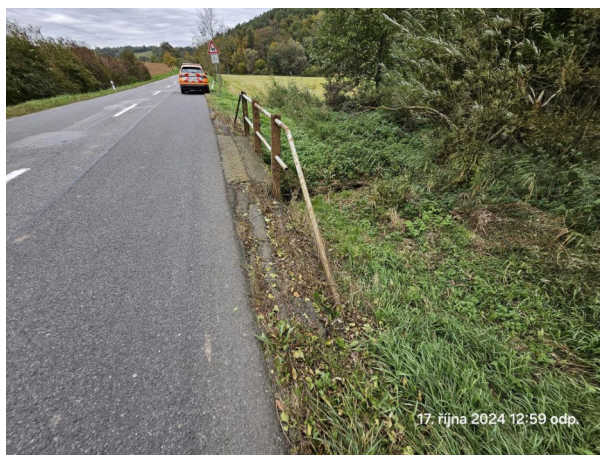
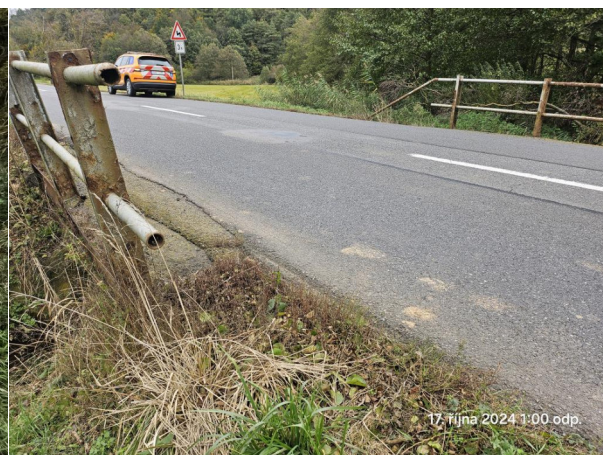
Znečištěné krajnice.

Odstranit drobnou vegetaci a uchycené nečistoty na krajnicích.

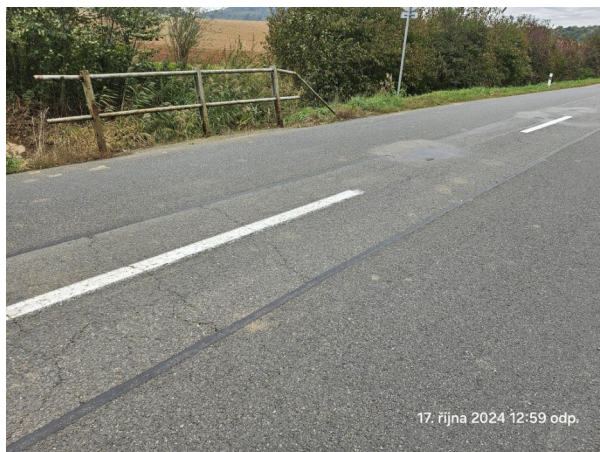
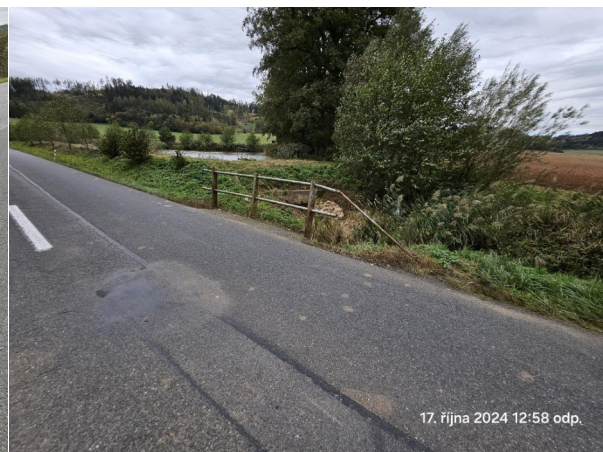
- převrstvení asfalt. krytu cca o 0,3 m - přetížení nosné konstrukce
- nečistoty s uchycenou drobnou vegetací na krajnicích
- mírně vyjeté koleje, poklesy za opěrami, chybějící zálivky podélných pracovních spár
- krajnice provedeny nové, ale kryt není dotažen k římsám

Poruchy v krytu vozovky.

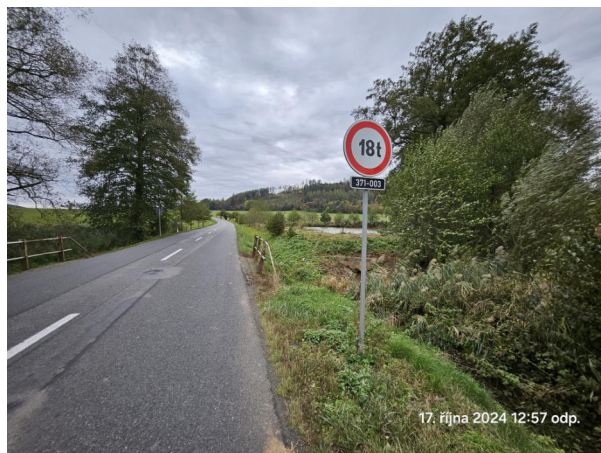
Uvolněná DZ na začátku.

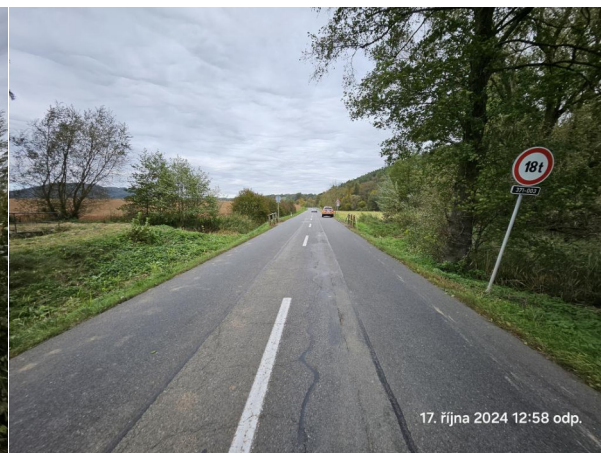
- na DZ B13 není uvedena aktuální zatížitelnost 7 t, ale 18 t
- není osazena dodatková tabulka E05 s hodnotou výhradní zatížitelnosti 45 t
- poškozené kotvení DZ se zatížitelností na konci mostu (vyvrácení patky sloupku)

Vyvrácená DZ na konci.

Opravit kotvení DZ na konci mostu.

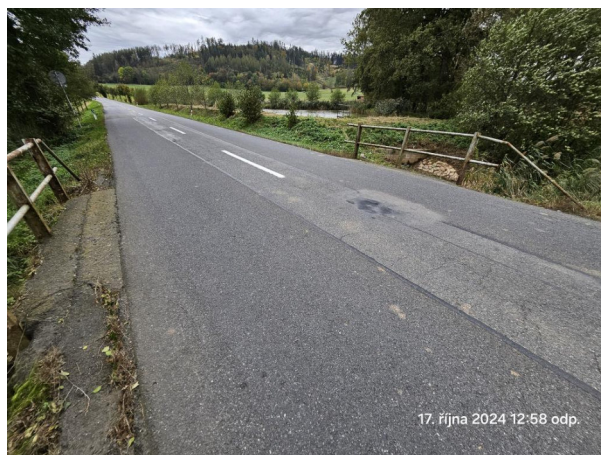
Deformovaná konstrukce zábradlí.

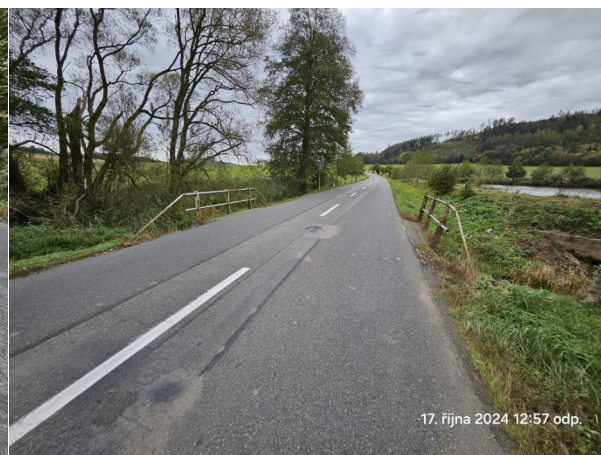
Vegetace na krajnicích.

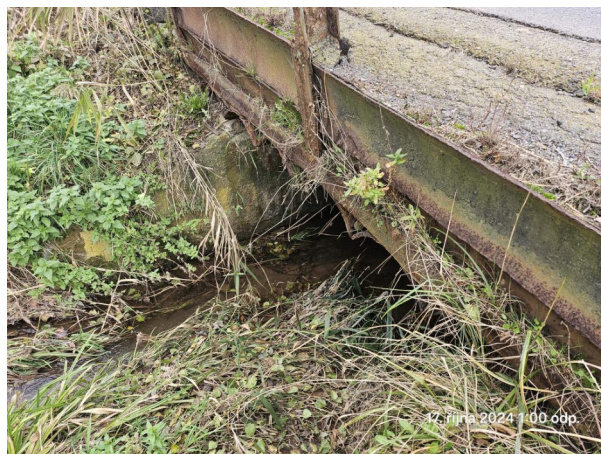
Vegetace v průřezném profilu.

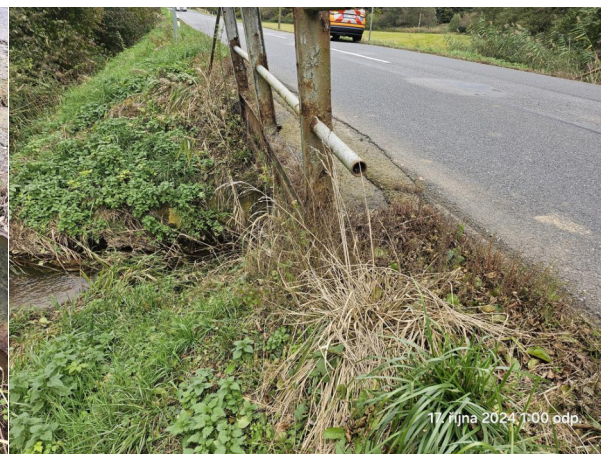
Pokleslá krajnice vpravo.
