H.5. DSP+PDPS

FÖRSTEROVA Č.P. 175, 566 01 VYSOKÉ MÝTO EMAIL.: MDS@MDSPROJEKT.CZ	
ZPRACOVAL:	-			
TECHNICKÁ KONTROLA:	ING. MARTIN ROUŠAR			
ZODPOVĚDNÝ PROJEKTANT:	ING. JAN BURSA			
HLAVNÍ PROJEKTANT:	ING. JAN BURSA			
KRAJ: PARDUBICKÝ	OKRES: ÚSTÍ NAD ORLICÍ	OBEC: NEKOŘ	STUPEŇ:	DSP+PDPS
INVESTOR: PARDUBICKÝ KRAJ, KOMENSKÉHO NÁMĚSTÍ 125, 532 11 PARDUBICE			ZAK.ČÍSLO:	1751-18-3
AKCE: REKONSTRUKCE MOSTU EV.Č. 31216-1 NEKOŘ OBJEKT: H. SOUVISEJÍCÍ DOKUMENTACE			ARCHIVNÍ ČÍSLO:	1751
			DATUM:	05/2018
			FORMÁT:	1xA4
			MĚŘÍTKO:	
OBSAH: DIAGNOSTICKÝ PRŮZKUM			ČÍSLO SOUPRAVY:	ČÍSLO PŘÍLOHY: H.5.

**Expertní zpráva č.
1800 J 061**

STAVEBNĚ TECHNICKÝ PRŮZKUM MOSTNÍ KONSTRUKCE
EV. Č. 31216-1, NEKOŘ

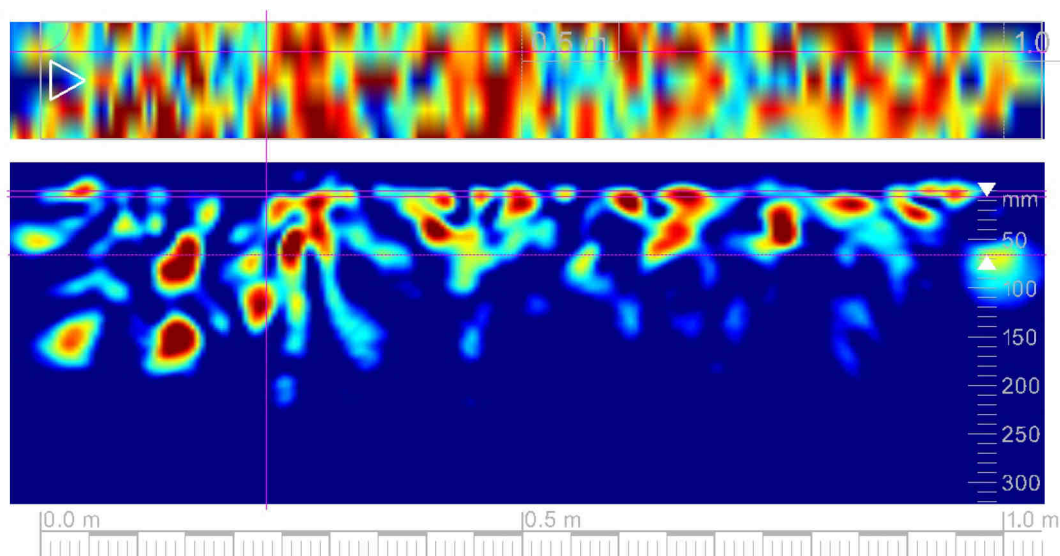
Sonda NS2 – Opěra, dřík

Scanem nebylo zjištěno souvislé vyztužení dříku opěry.

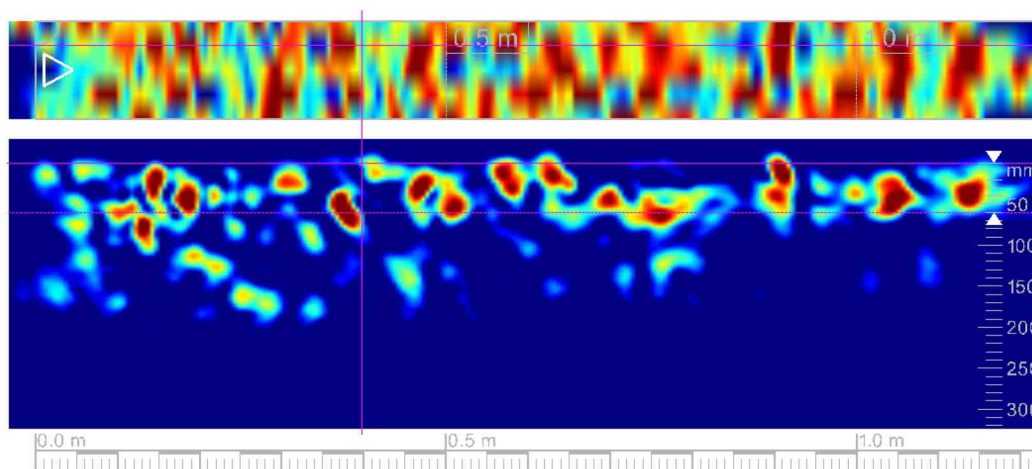
Sonda NS3 – Pilíř, dřík

Scanem nebylo zjištěno souvislé vyztužení dříku pilíře.

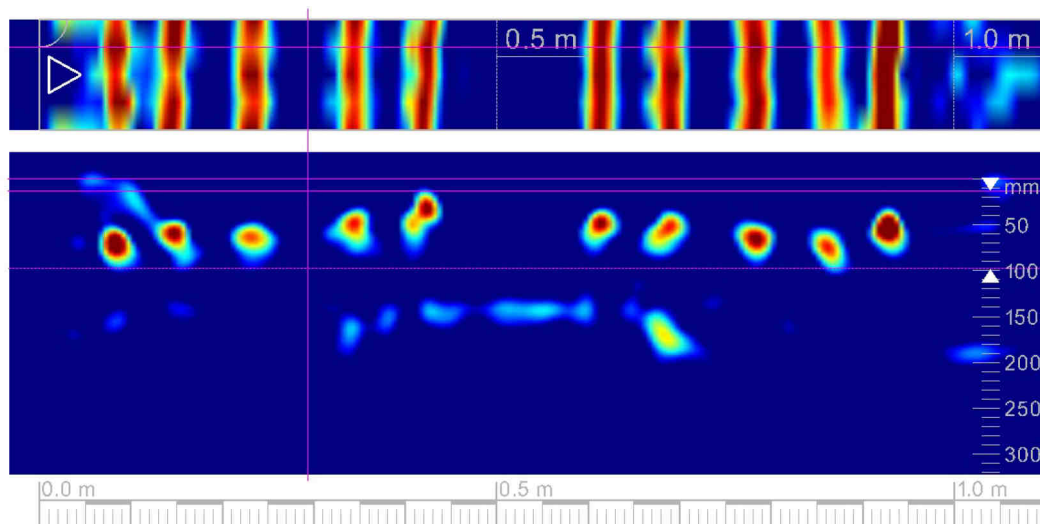
Sonda NS4 – výztuž u spodního líce KA nosníku

Scanem bylo zjištěno krytí předpínací výztuže na úrovni 35 - 55 mm.

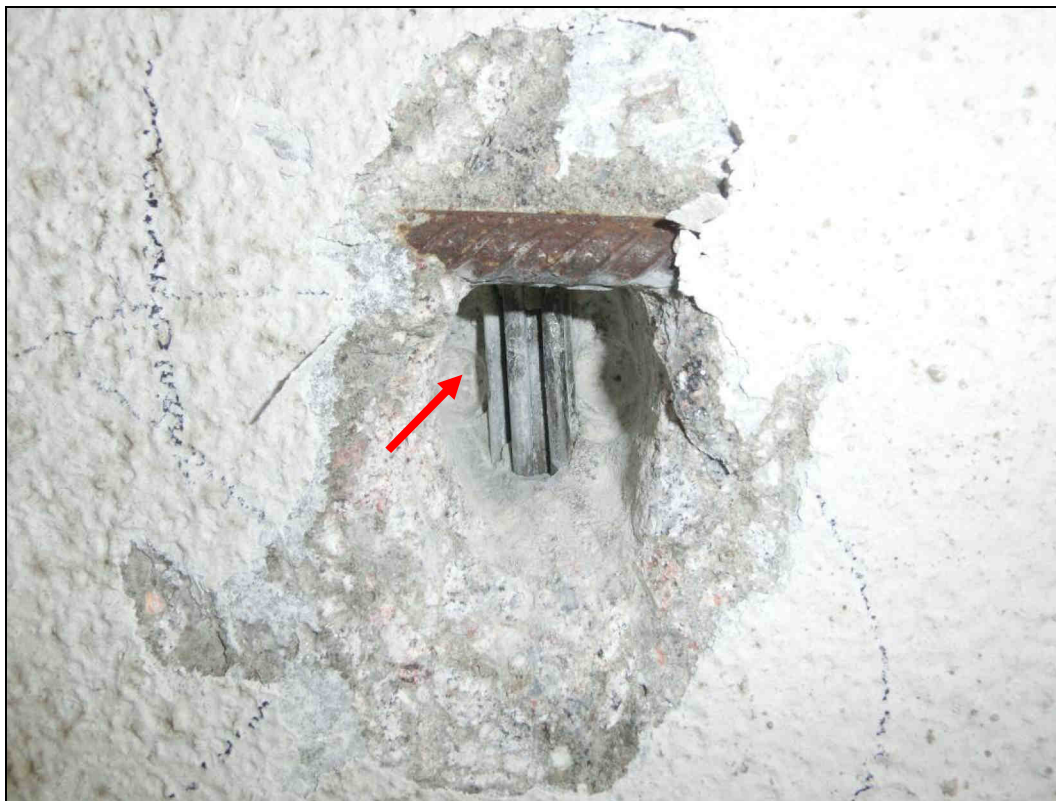
Foto 1: Detail sondy S1, předpínací výztuž nosník KA73, 11. nosník od návodní strany, spodní líc. Na předpínací výztuži nebyla nalezena koroze. Kanálek zcela vyplněn injektážní směsí. Krytí předpínací výztuže cca 40 mm. Poloha viz Příloha 1.

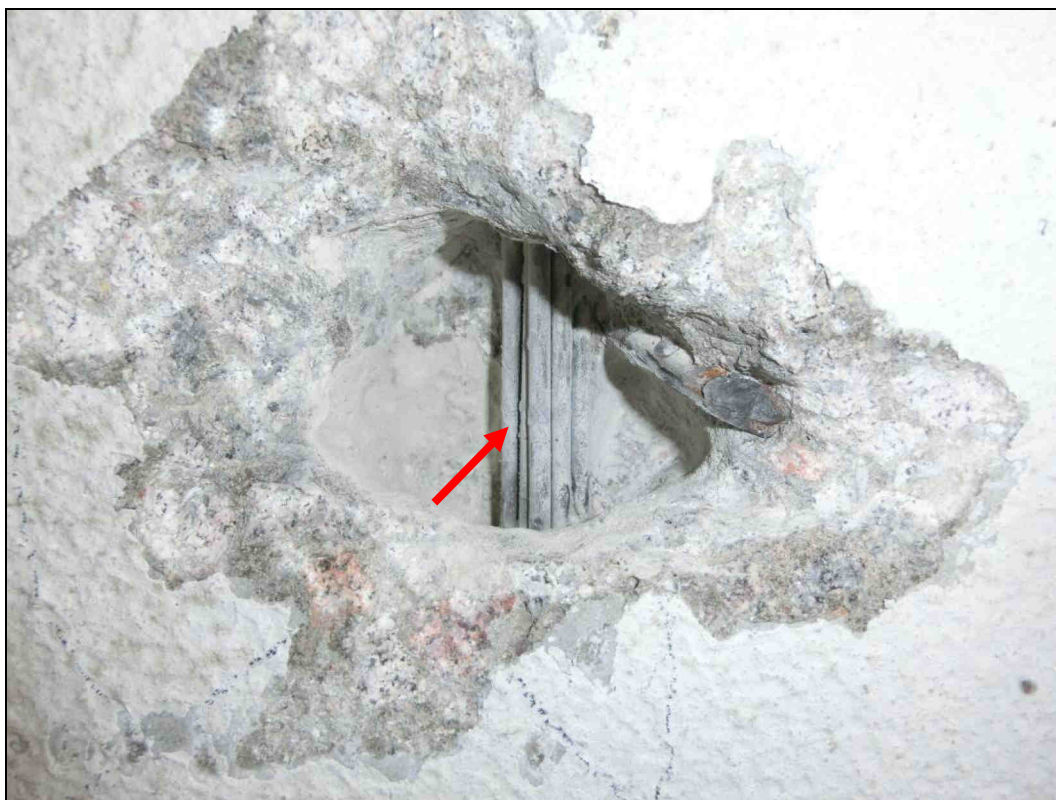
Foto 2: Detail sondy S1, předpínací výztuž nosník KA73, 10. nosník od návodní strany, spodní líc. Na předpínací výztuži nebyla nalezena koroze. Kanálek zcela vyplněn injektážní směsí. Krytí předpínací výztuže cca 45 mm. Poloha viz Příloha 1.

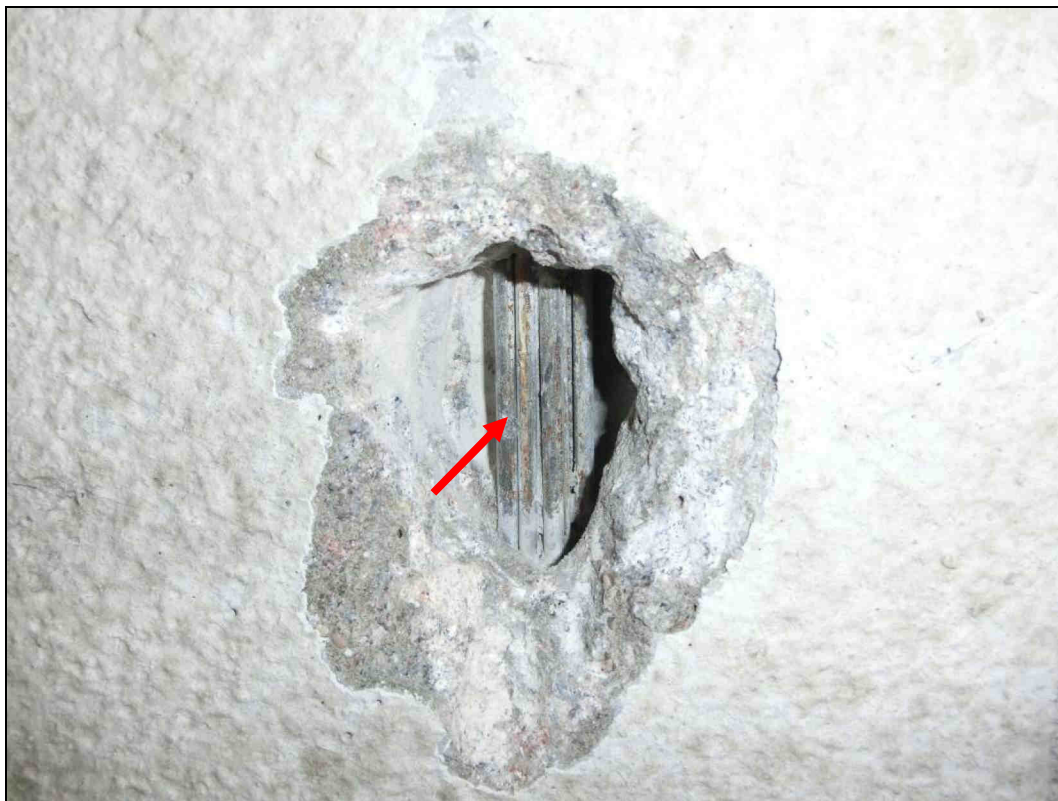
Foto 3: Detail sondy S3, předpínací výztuž nosník KA73, 9. nosník od návodní strany, spodní líc. Na předpínací výztuži byla nalezena povrchová koroze. Kanálek zcela vyplněn injektážní směsí. Krytí předpínací výztuže cca 40 mm. Poloha viz Příloha 1.

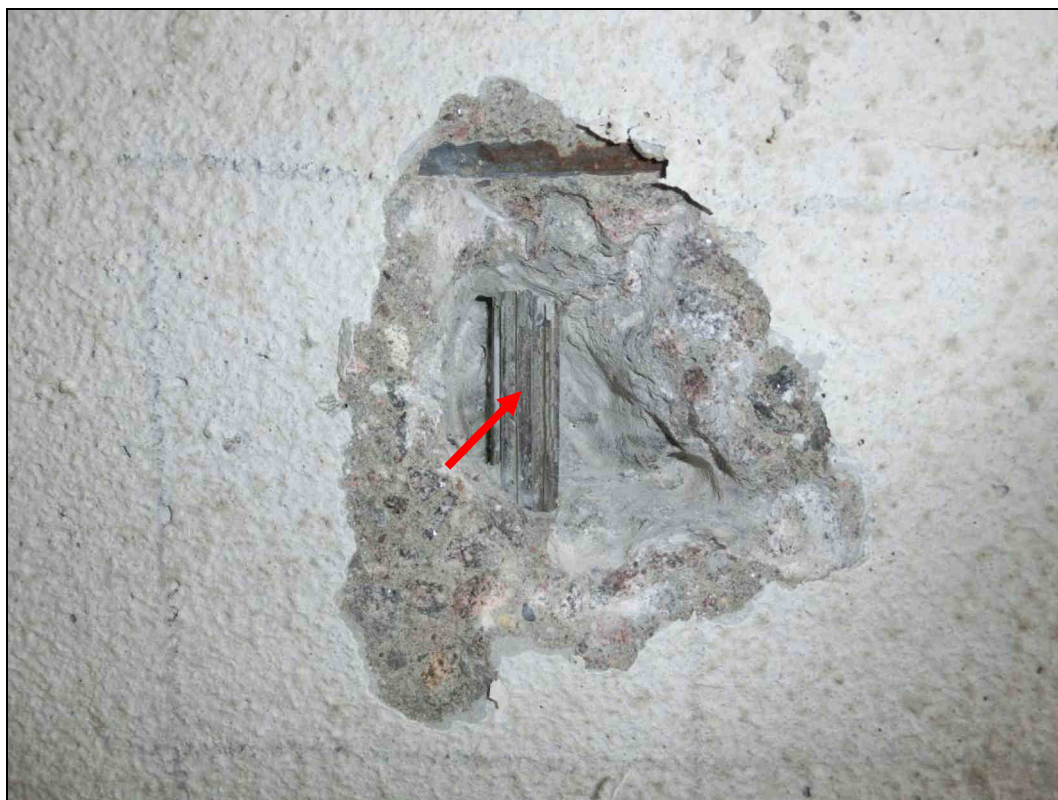
Foto 4: Detail sondy S4, předpínací výztuž nosník KA73, 8. nosník od návodní strany, spodní líc. Na předpínací výztuži nebyla nalezena koroze. Kanálek zcela vyplněn injektážní směsí. Krytí předpínací výztuže cca 30 mm. Poloha viz Příloha 1.

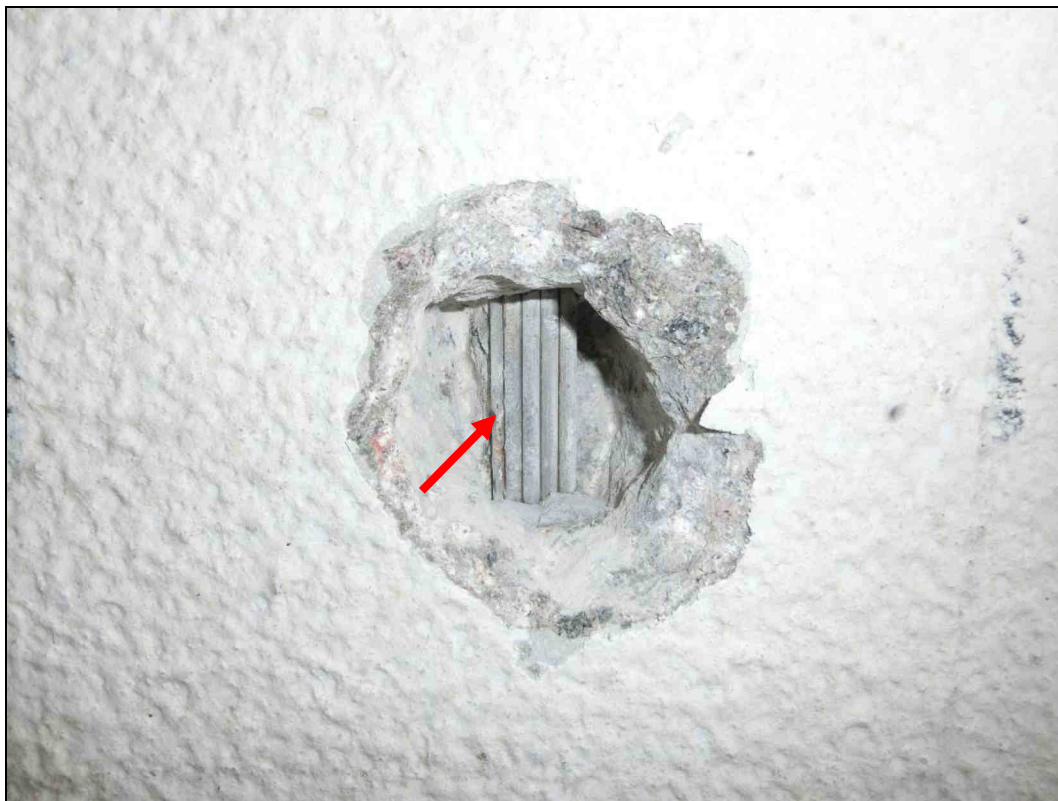
Foto 5: Detail sondy S5, předpínací výztuž nosník KA73, 7. nosník od návodní strany, spodní líc. Na předpínací výztuži nebyla nalezena koroze. Kanálek zcela vyplněn injektážní směsí. Krytí předpínací výztuže cca 45 mm. Poloha viz Příloha 1.

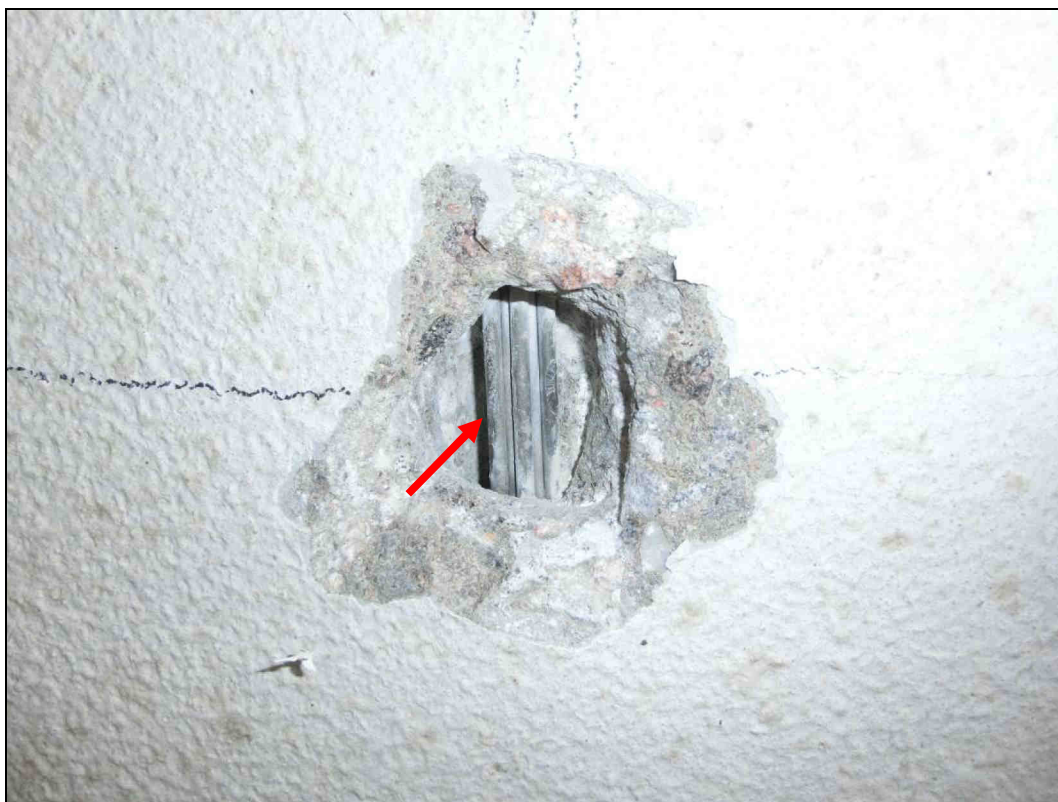
Foto 6: Detail sondy S6, předpínací výztuž nosník KA73, 6. nosník od návodní strany, spodní líc. Na předpínací výztuži nebyla nalezena koroze. Kanálek zcela vyplněn injektážní směsí. Krytí předpínací výztuže cca 35 mm. Poloha viz Příloha 1.

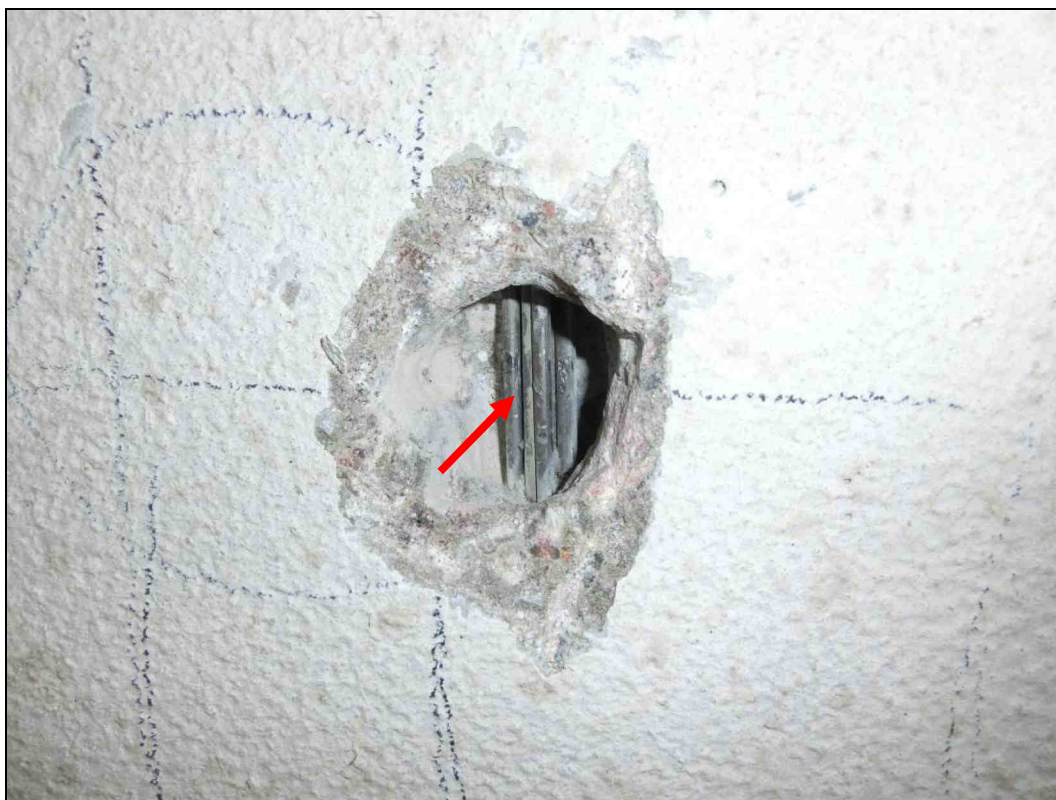
Foto 7: Detail sondy S7, předpínací výztuž nosník KA73, 5. nosník od návodní strany, spodní líc. Na předpínací výztuži nebyla nalezena koroze. Kanálek zcela vyplněn injektážní směsí. Krytí předpínací výztuže cca 35 mm. Poloha viz Příloha 1.

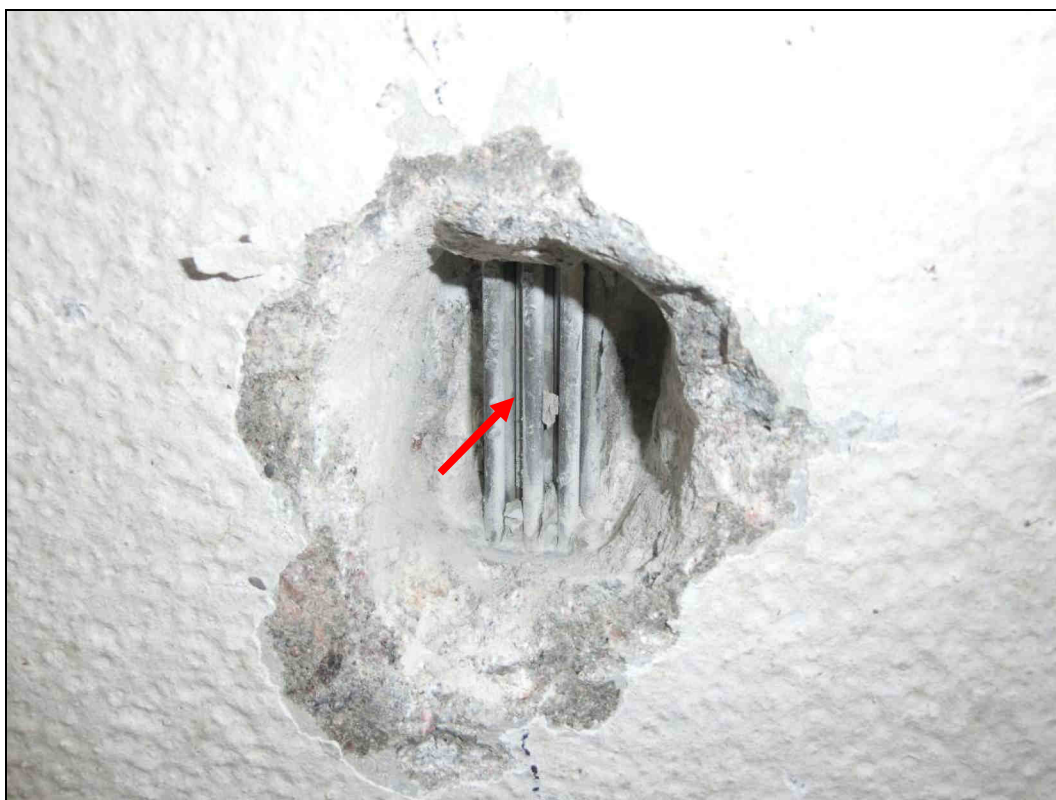
Foto 8: Detail sondy S8, předpínací výztuž nosník KA73, 4. nosník od návodní strany, spodní líc. Na předpínací výztuži nebyla nalezena koroze. Kanálek zcela vyplněn injektážní směsí. Krytí předpínací výztuže cca 45 mm. Poloha viz Příloha 1.

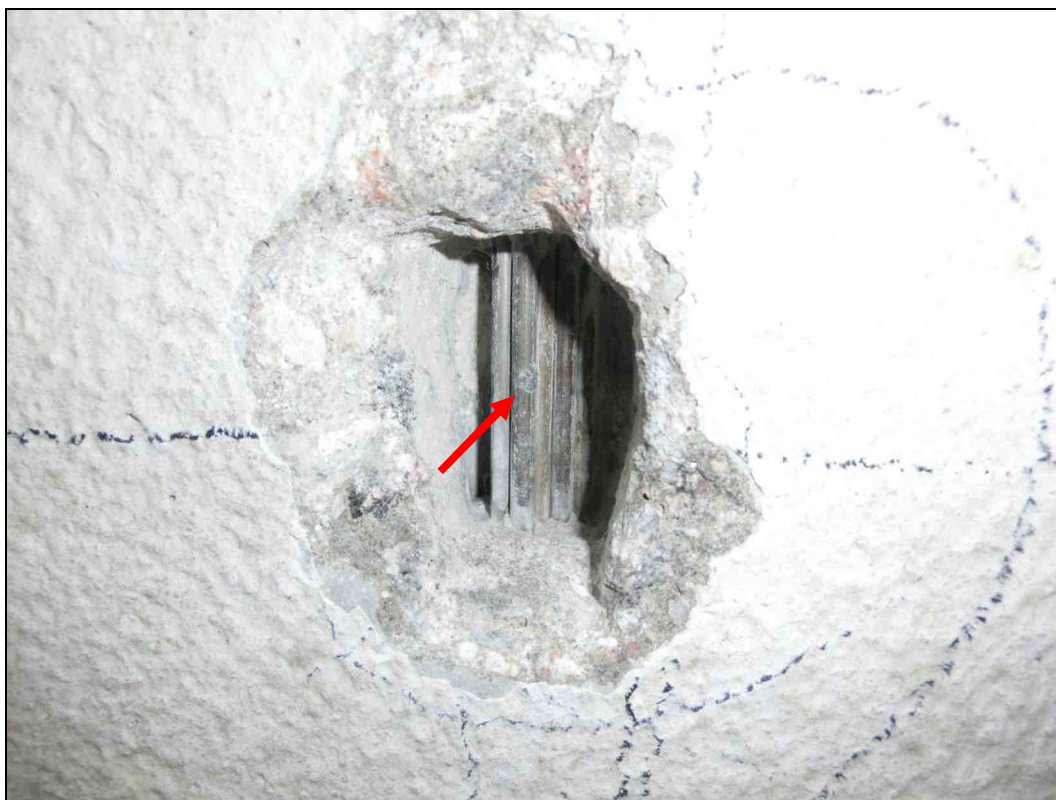
Foto 9: Detail sondy S9, předpínací výztuž nosník KA73, 3. nosník od návodní strany, spodní líc. Na předpínací výztuži nebyla nalezena koroze. Kanálek zcela vyplněn injektážní směsí. Krytí předpínací výztuže cca 35 mm. Poloha viz Příloha 1.

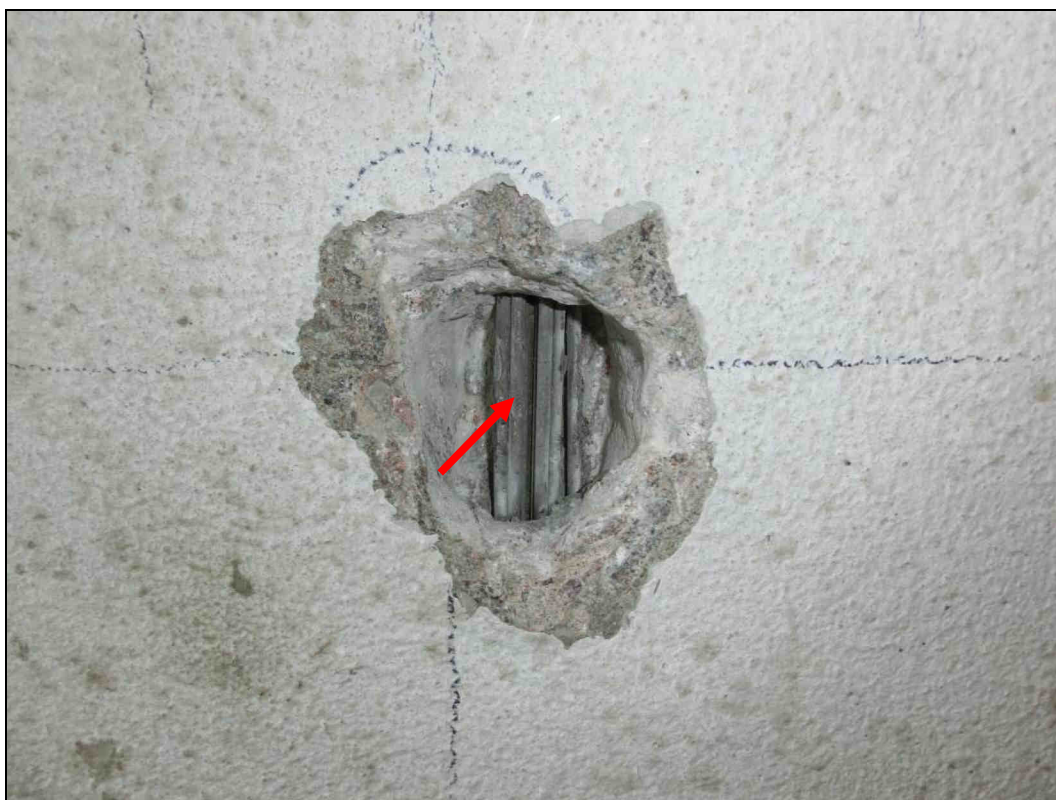
Foto 10: Detail sondy S10, předpínací výztuž nosník KA73, 2. nosník od návodní strany, spodní líc. Na předpínací výztuži nebyla nalezena koroze. Kanálek zcela vyplněn injektážní směsí. Krytí předpínací výztuže cca 45 mm. Poloha viz Příloha 1.

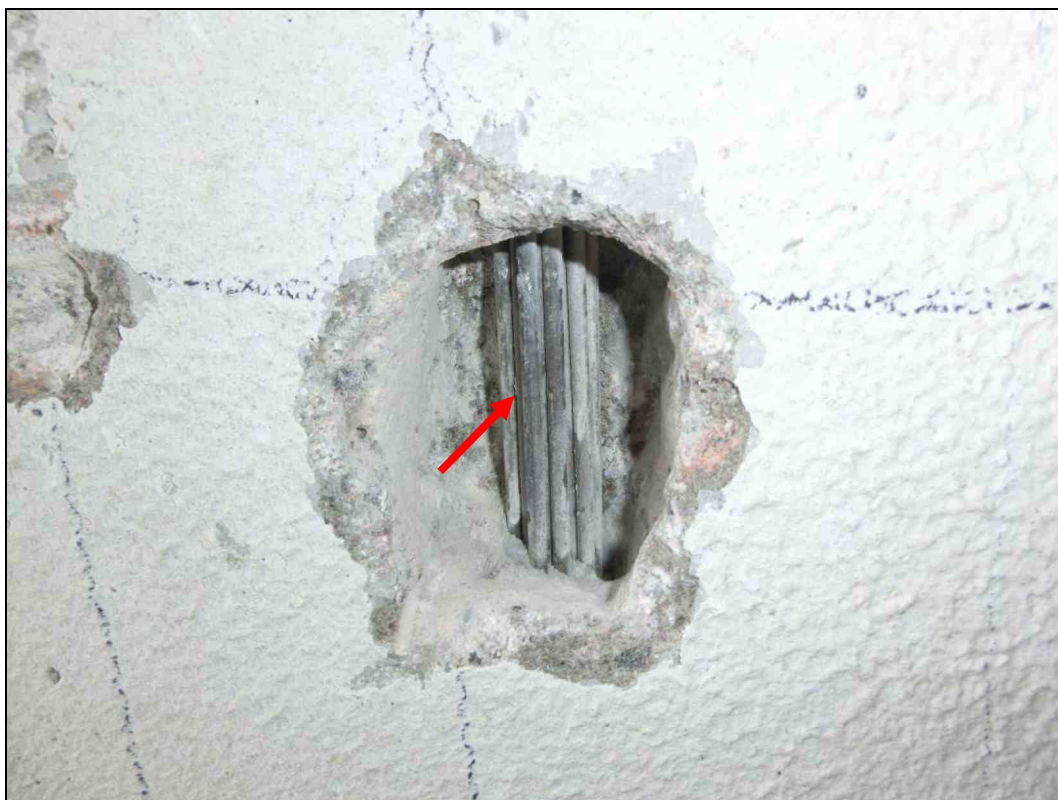
Foto 11: Detail sondy S11, předpínací výztuž nosník KA73, 1. nosník od návodní strany, spodní líc. Na předpínací výztuži nebyla nalezena koroze. Kanálek zcela vyplněn injektážní směsí. Krytí předpínací výztuže cca 35 mm. Poloha viz Příloha 1.

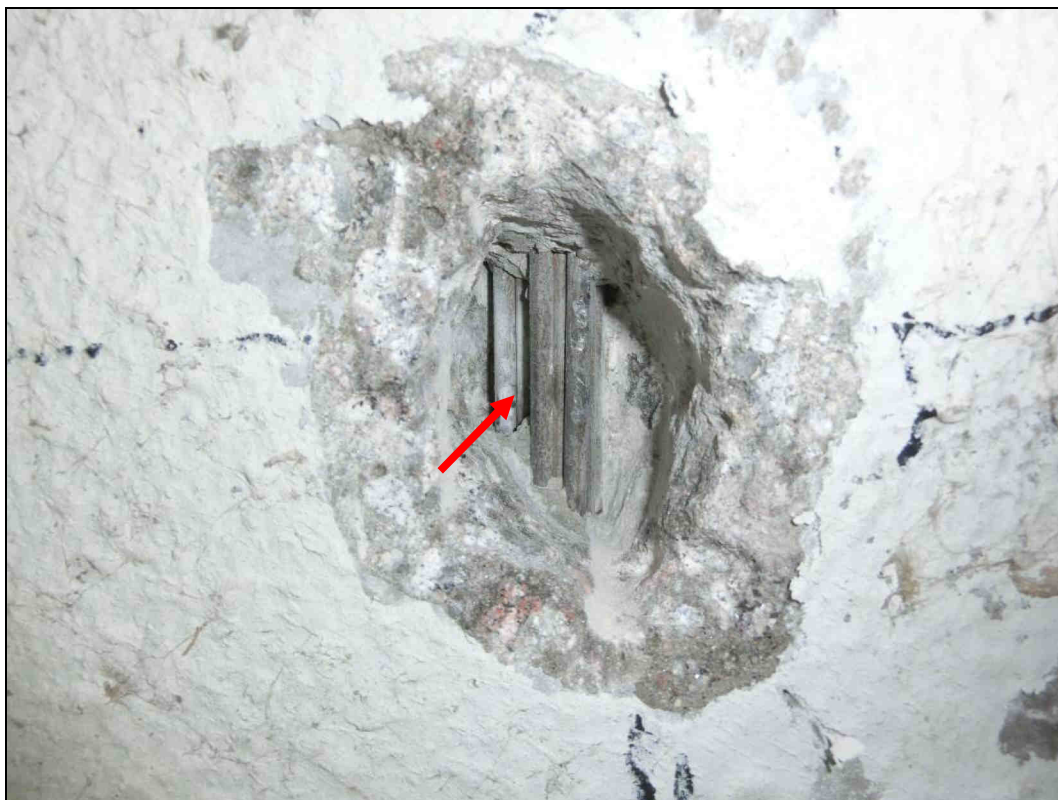
Foto 12: Detail sondy S12, předpínací výztuž nosník KA73, 1. nosník od návodní strany, spodní líc. Na předpínací výztuži nebyla nalezena koroze. Kanálek zcela vyplněn injektážní směsí. Krytí předpínací výztuže cca 40 mm. Poloha viz Příloha 1.

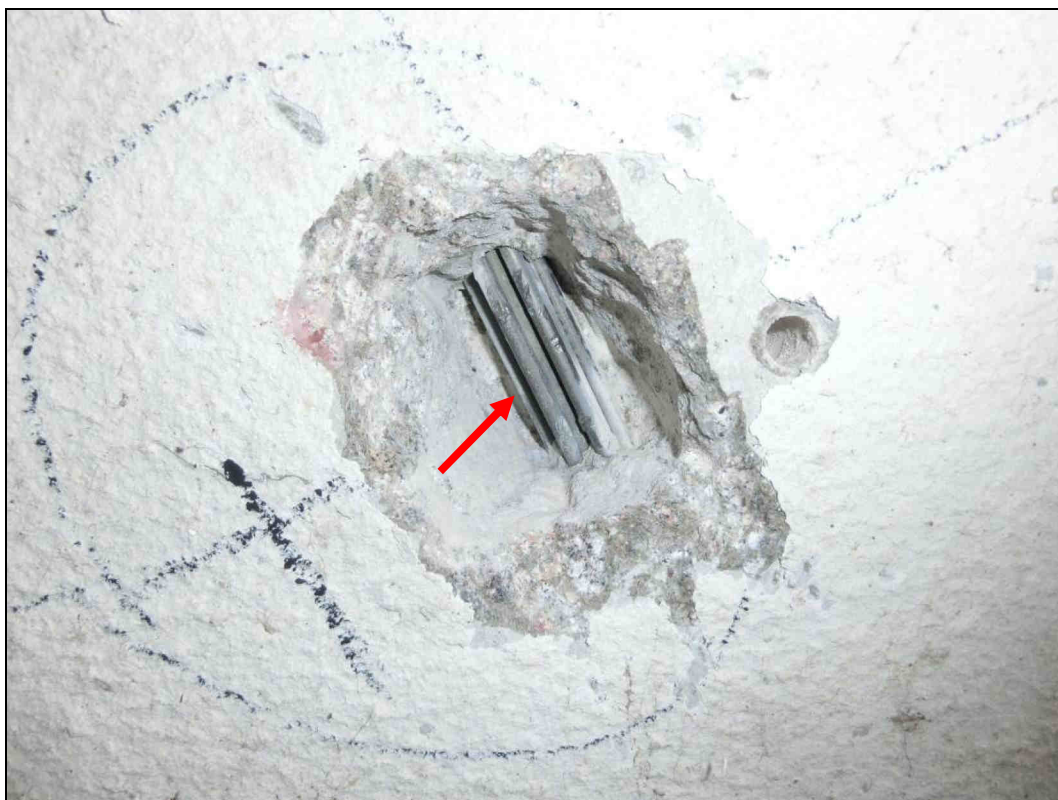
Foto 13: Detail sondy S13, předpínací výztuž nosník KA73, 3. nosník od návodní strany, spodní líc. Na předpínací výztuži nebyla nalezena koroze. Kanálek zcela vyplněn injektážní směsí. Krytí předpínací výztuže cca 40 mm. Poloha viz Příloha 1.

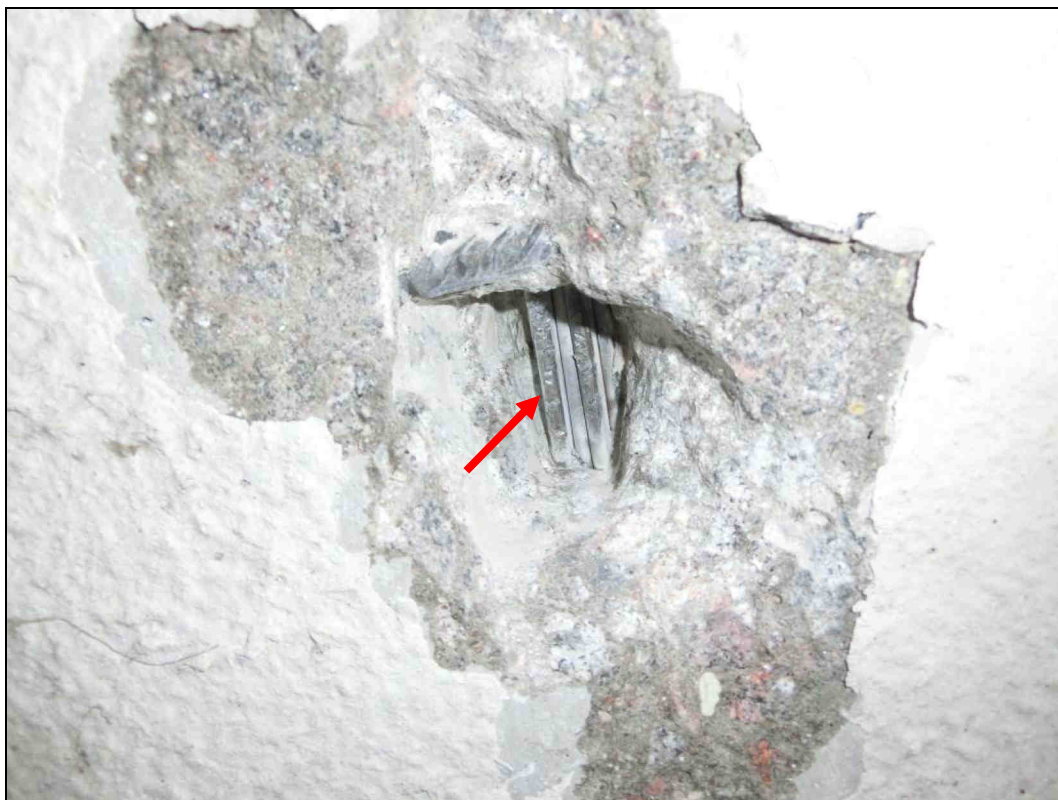
Foto 14: Detail sondy S14, předpínací výztuž nosník KA73, 5. nosník od návodní strany, spodní líc. Na předpínací výztuži nebyla nalezena koroze. Kanálek zcela vyplněn injektážní směsí. Krytí předpínací výztuže cca 45 mm. Poloha viz Příloha 1.

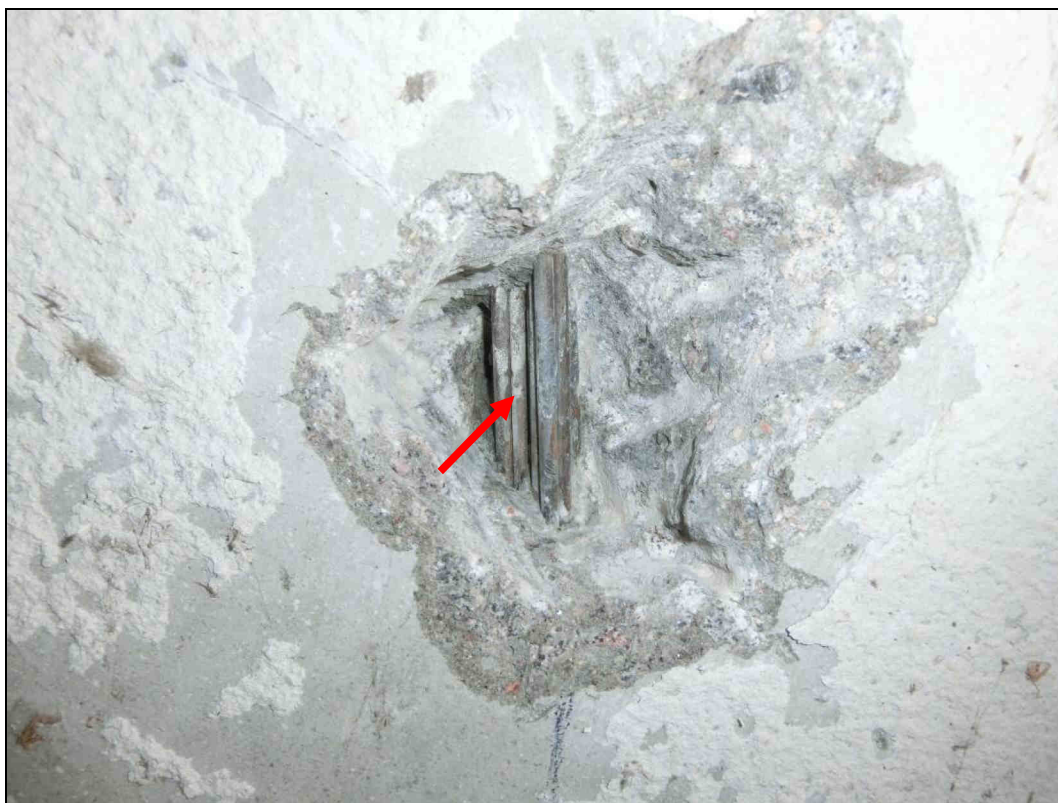
Foto 15: Detail sondy S15, předpínací výztuž nosník KA73, 8. nosník od návodní strany, spodní líc. Na předpínací výztuži byla nalezena povrchová koruze. Kanálek zcela vyplněn injektážní směsí. Krytí předpínací výztuže cca 40 mm. Poloha viz Příloha 1.

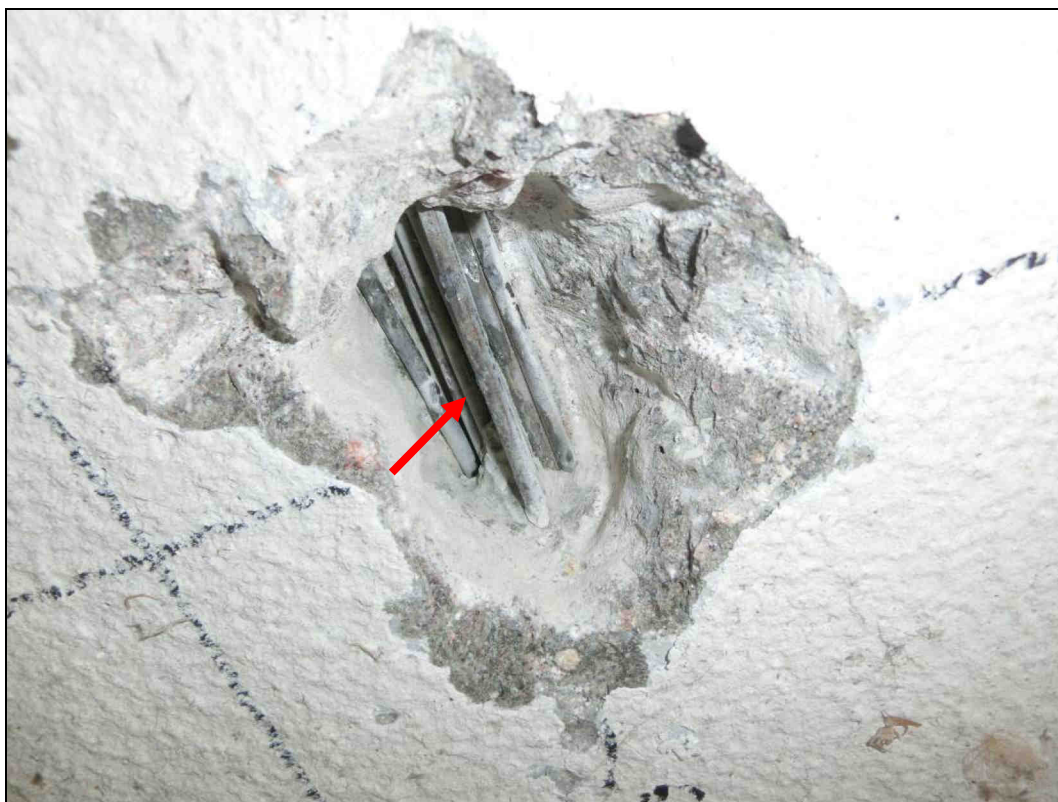
Foto 16: Detail sondy S16, předpínací výztuž nosník KA73, 11. nosník od návodní strany, spodní líc. Na předpínací výztuži nebyla nalezena koruze. Kanálek zcela vyplněn injektážní směsí. Krytí předpínací výztuže cca 35 mm. Poloha viz Příloha 1.

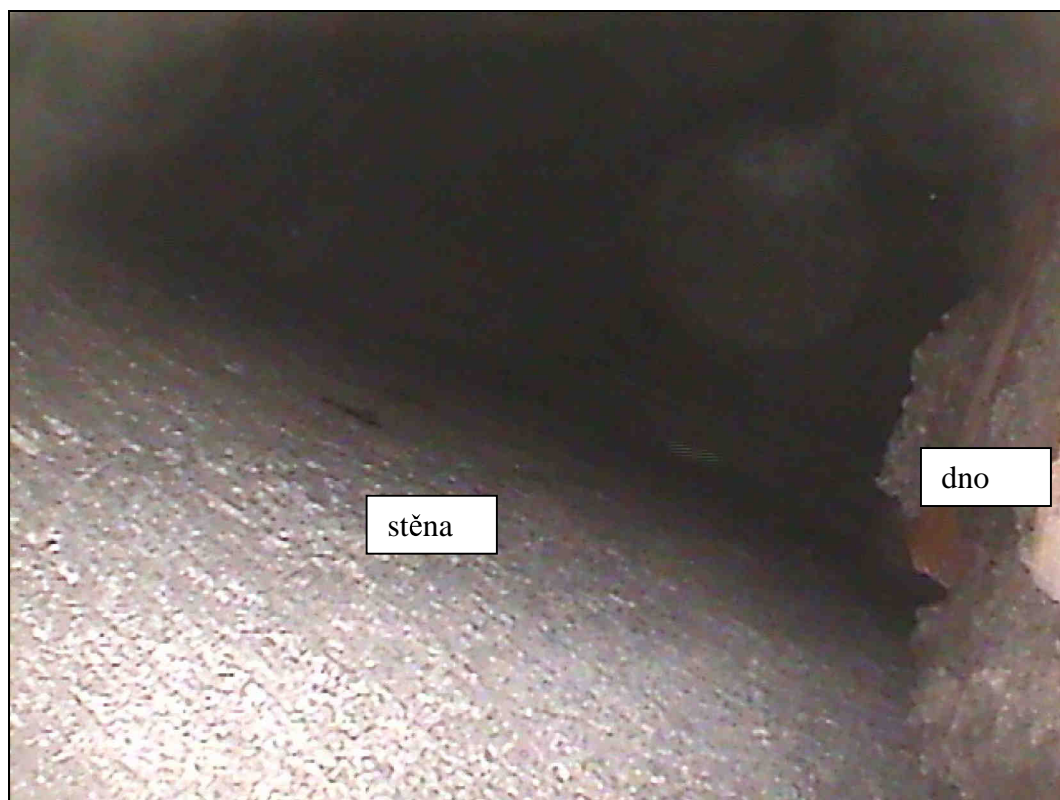
- 6) Bezprostřední okolí vnitřních komor prohlížených nosníků bylo v době prohlídky suché. Na stěnách, stropě a dně nosníků byly nalezeny neaktivní stopy po zatékání a výkvěty. Ve většině komor byla nalezena místa, kde lokálně vlivem nedostatečné či odpadlé betonové krycí vrstvy výztuže dochází ke korozi měkké výztuže nosníků.

Foto 1: Detail vnitřního povrchu komory KA nosníku. Sonda 1, v okolí destruktivní sondy k předpínací výztuži S1, 11 nosník od návodní strany mostu. Lokální koroze měkké výztuže. Vnitřní povrch komory suchý.

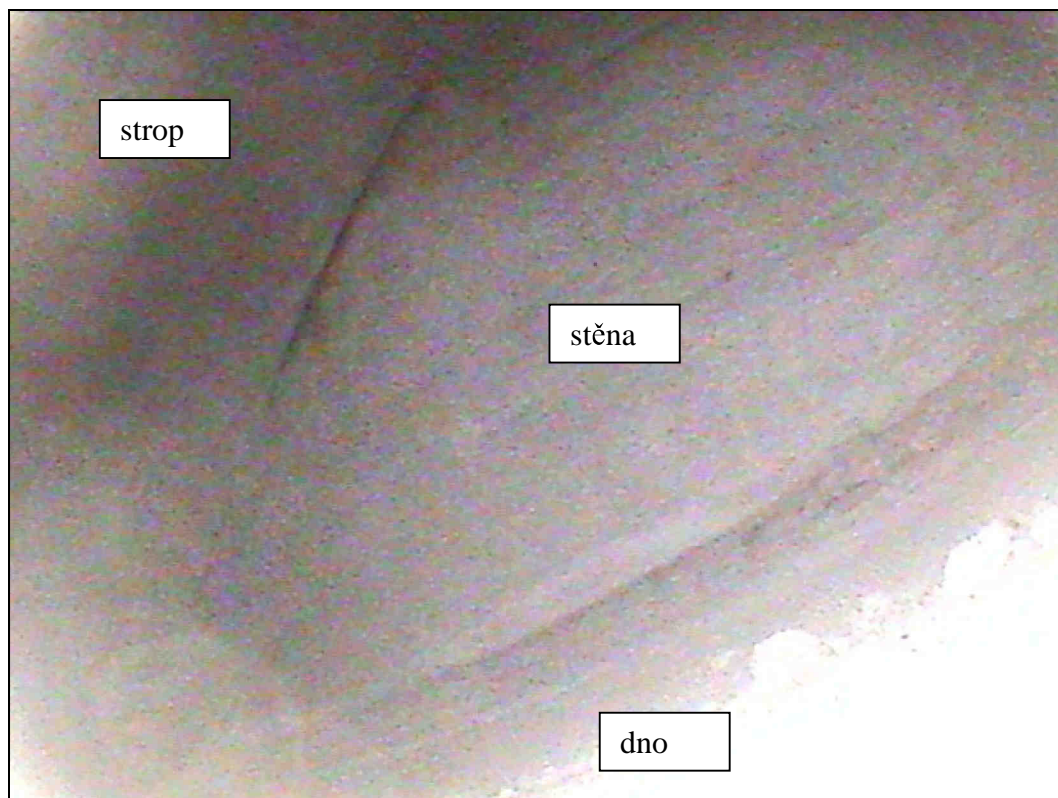
Foto 2: Detail vnitřního povrchu komory KA nosníku. Sonda 2, v okolí destruktivní sondy k předpínací výztuži S2, 10 nosník od návodní strany mostu. Lokální koroze měkké výztuže. Vnitřní povrch komory suchý.

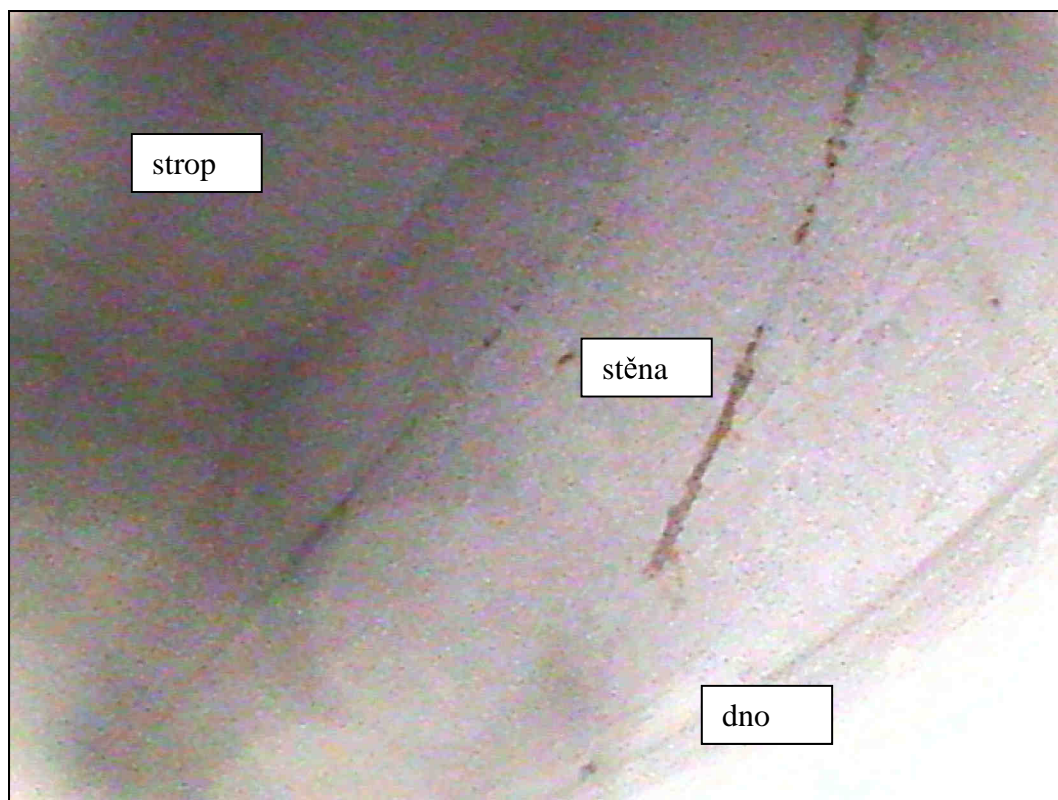
Foto 3: Detail vnitřního povrchu komory KA nosníku. Sonda 3, v okolí destruktivní sondy k předpínací výztuži S10, 2 nosník od návodní strany mostu. Lokální koroze měkké výztuže. Vnitřní povrch komory suchý.

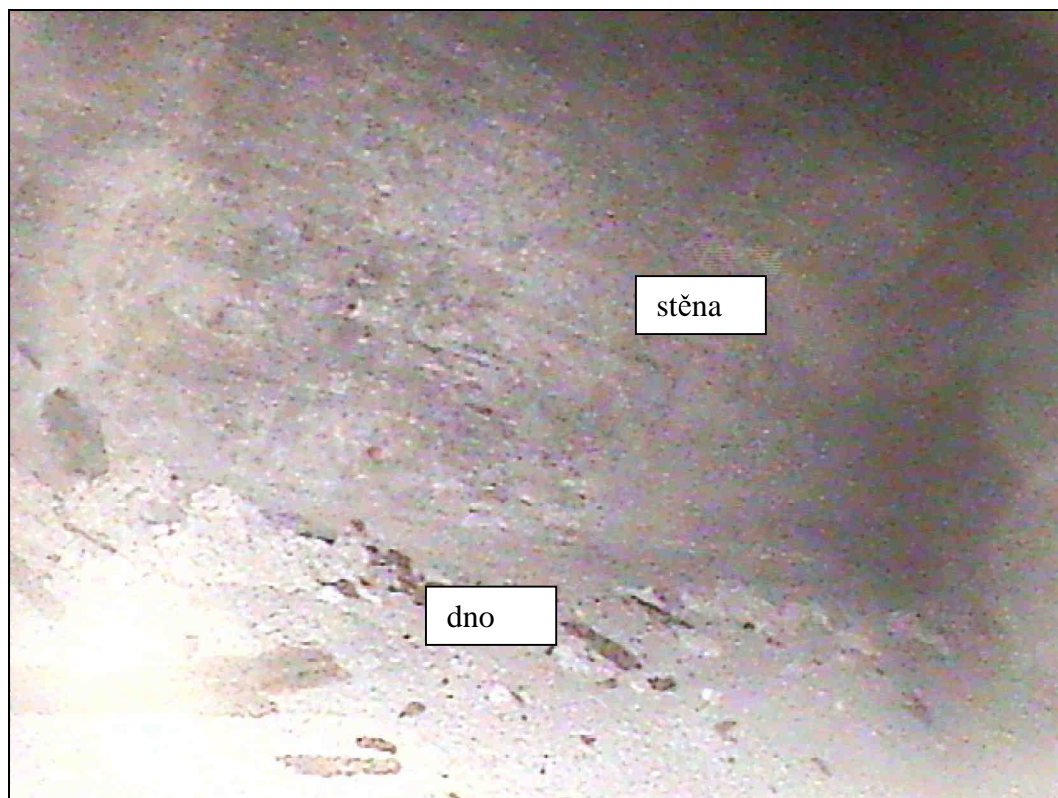
Foto 4: Detail vnitřního povrchu komory KA nosníku. Sonda 4, v okolí destruktivní sondy k předpínací výztuži S11, 1 nosník od návodní strany mostu. Lokální koroze měkké výztuže. Vnitřní povrch komory suchý.

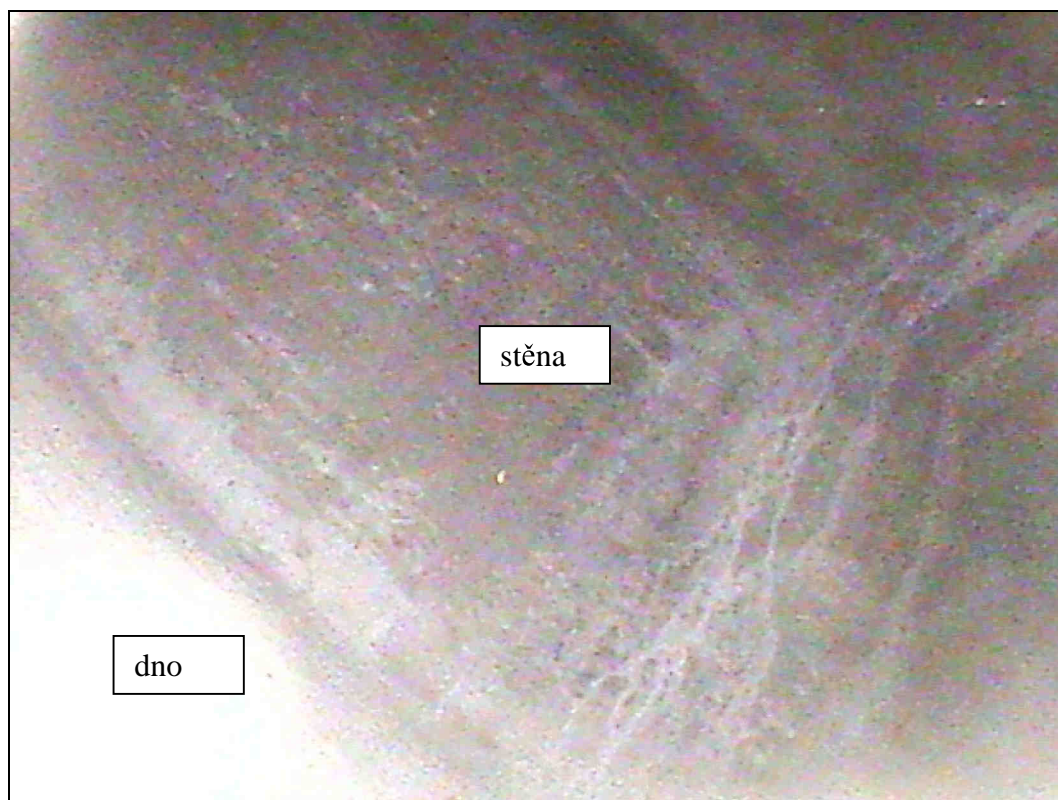
Foto 5: Detail vnitřního povrchu komory KA nosníku. Sonda 4, v okolí destruktivní sondy k předpínací výztuži S11, 1 nosník od návodní strany mostu. Lokální koroze měkké výztuže. Vnitřní povrch komory suchý. Neaktivní stopy po zatékání.

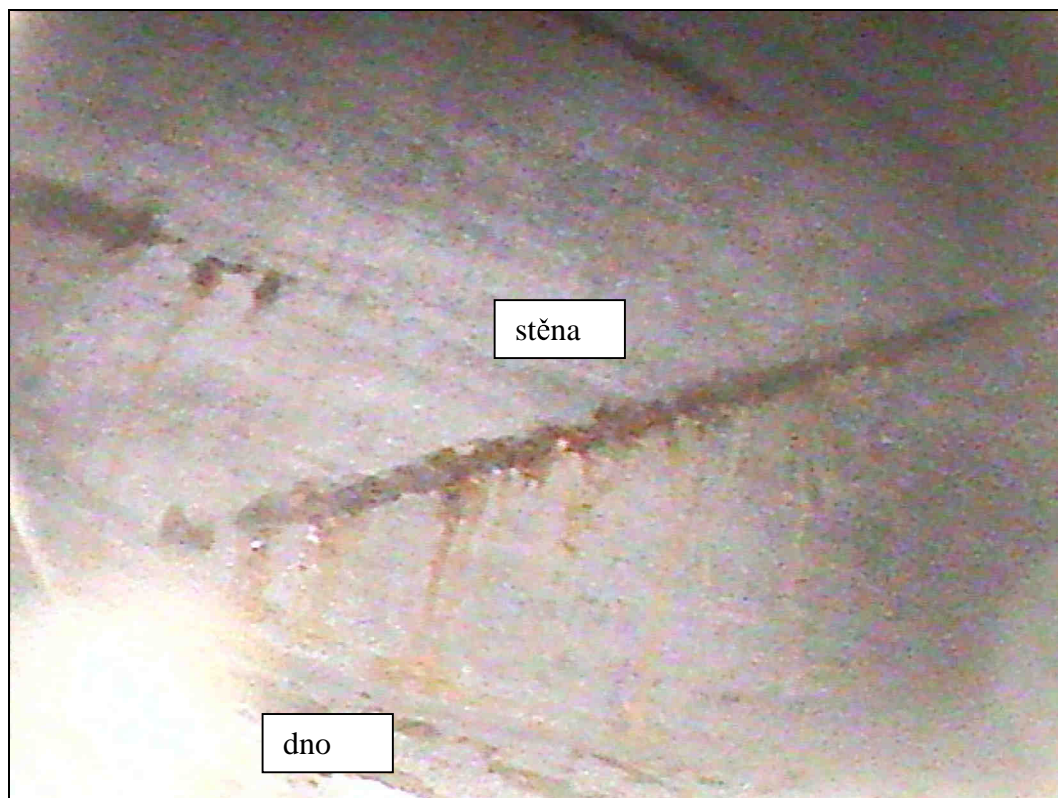
Foto 6: Detail vnitřního povrchu komory KA nosníku. Sonda 5, v okolí destruktivní sondy k předpínací výztuži S12, 1 nosník od návodní strany mostu. Lokální koroze měkké výztuže. Vnitřní povrch komory suchý. Neaktivní stopy po zatékání.
