Vypracoval: Bc. Michal Hybner		Zodp. projektant: Ing. Michal Hornýš	Kontroloval: Ing. Michal Hornýš		
Kraj: Pardubický		Traťový úsek/Obec: Černá u Bohdanče			
Investor: SÚS Pardubického kraje, Doubravice 98, 533 53 Pardubice					
Akce: Rekonstrukce silnice III/32225 Černá u Bohdanče - I. etapa				Formát A4	
				Datum 5/2017	
				Účel DPS	
				Č. zakázky 3110-17-060	
				Změna Měřítko	Č. kopie
Obsah výkresu: Diagnostika vozovky				Část dokumentace E	Č. výkresu

Název průzkumu: Průzkum konstrukce vozovky Silnice III/32225
Černá u Bohdanče

Datum provedení průzkumu: srpen 2017

Druh průzkumu: Stanovení skladby konstrukce vozovky

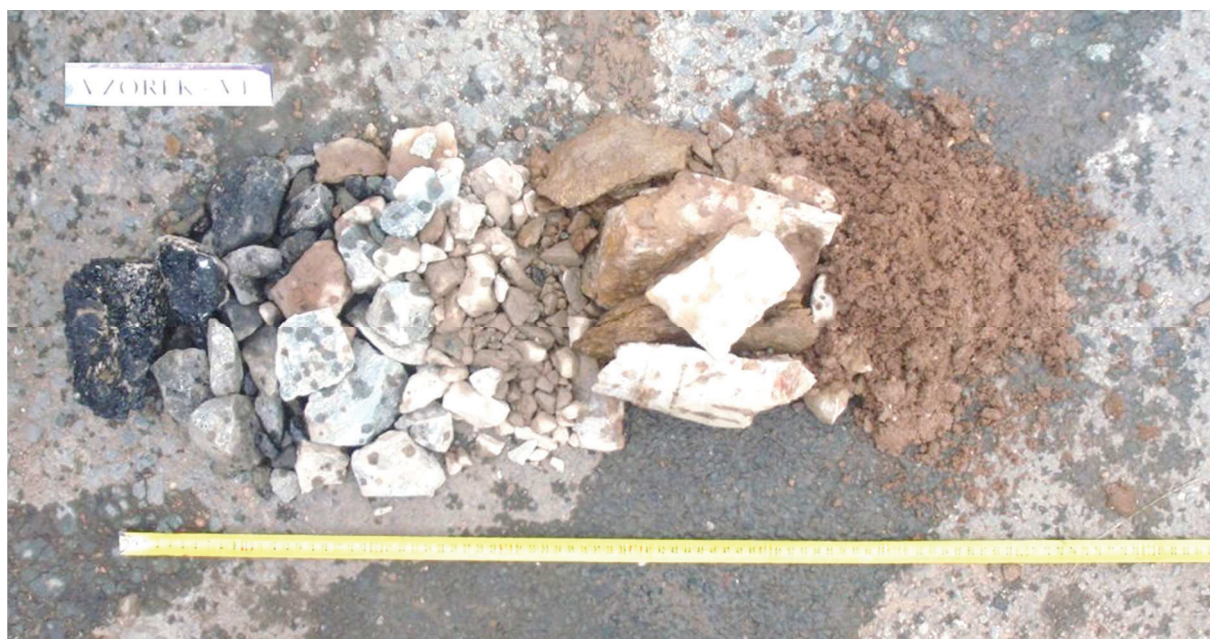
Konstrukce vozovky:	25 mm	PR	Postřík regenerační
	55 mm	PM	Penetrační makadam (rozpadlý)
	110 mm	Š	Štěrka (frakce 0/64)
	50 mm	Š	Štěrka (frakce 0/32)
	170 mm	ŠT	Štět

Obr. 1 - Jádru vývrtu Vzorek – V1 (in situ).

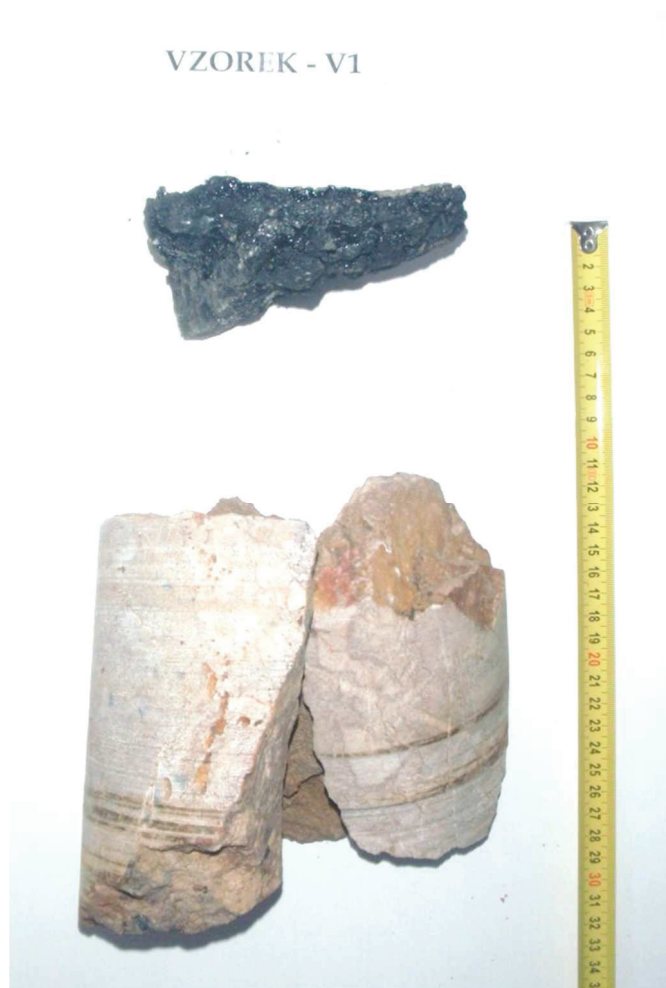
Obr. 2 - Jádru vývrtu Vzorek – V1 (laboratoř).

Vývrt	Konstrukce vozovky			Poznámka
V1	25 mm	PR	Postřík regenerační	
	55 mm	PM	Penetrační makadam	rozpadlý
	110 mm	Š	Štěrka	frakce 0/64
	50 mm	Š	Štěrka	frakce 0/32
	170 mm	ŠT	Štět	
Celkem	410 mm

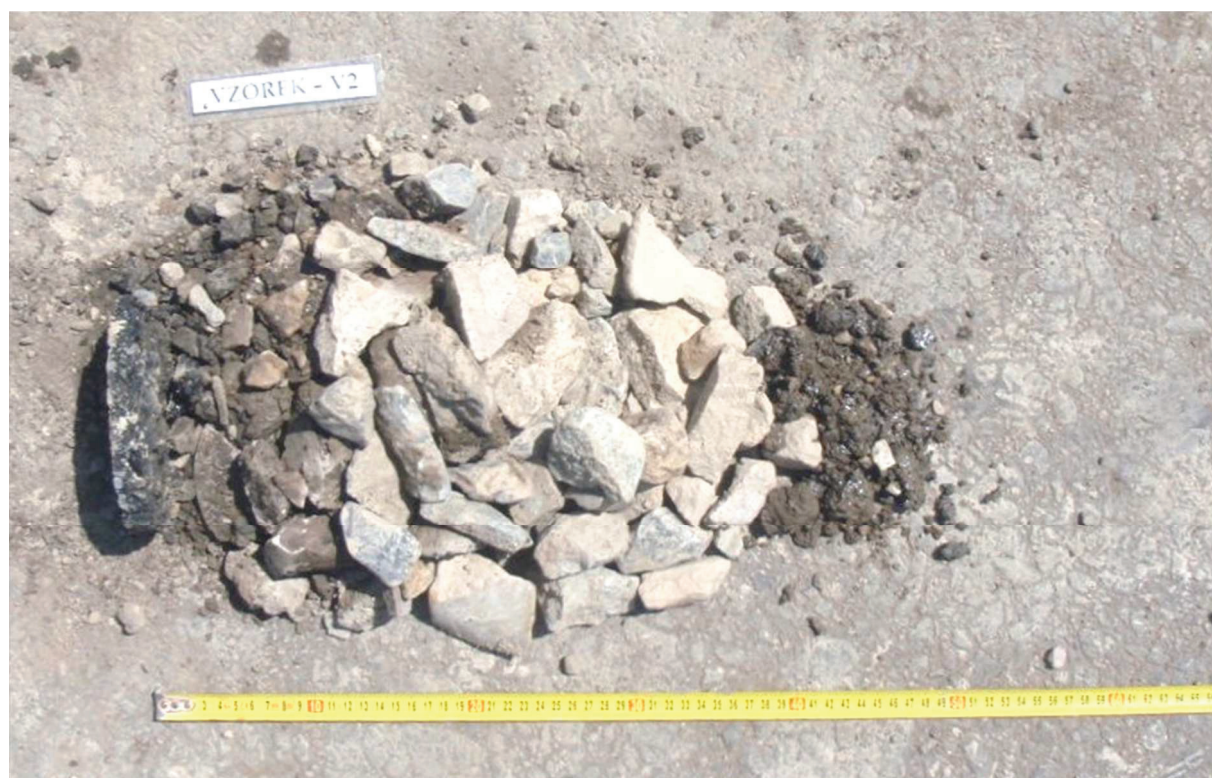
Konstrukce vozovky:	25 mm	PR	Postřík regenerační
	65 mm	PM	Penetrační makadam (rozpadlý)
	170 mm	Š	Štěrka (frakce 0/64)
	160 mm	ŠT	Štět

Obr. 3 - Jádro vývrtu Vzorek – V2 (in situ).

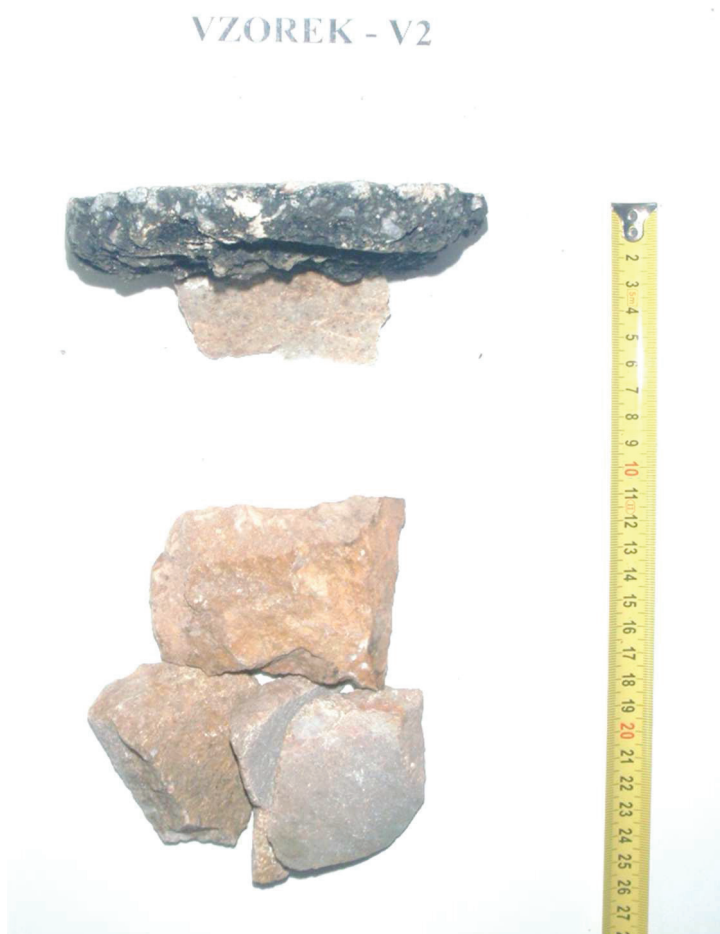
Obr. 4 - Jádro vývrtu Vzorek – V2 (laboratoř).

Vývrt	Konstrukce vozovky			Poznámka
V2	25 mm	PR	Postřík regenerační	
	65 mm	PM	Penetrační makadam	rozpadlý
	170 mm	Š	Štěrka	frakce 0/64
	160 mm	ŠT	Štět	rozpadlý
Celkem	420 mm

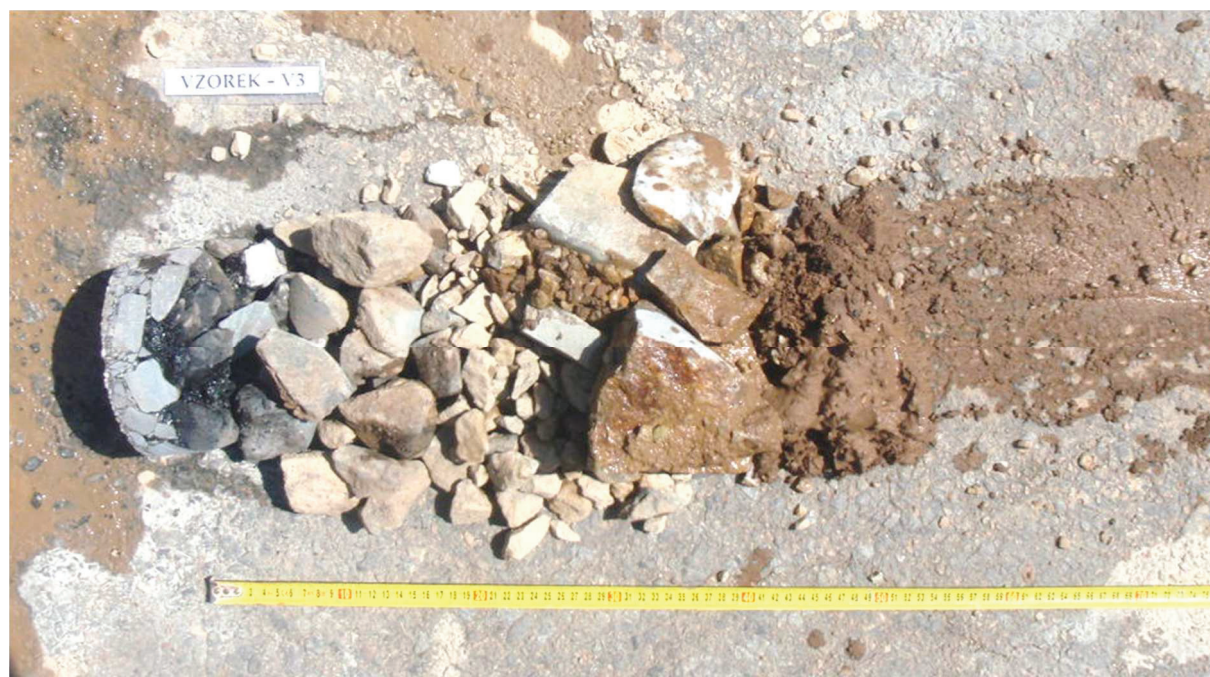
Konstrukce vozovky:	25 mm	PR	Postřík regenerační
	45 mm	PM	Penetrační makadam
			(částečně rozpadlý)
	110 mm	Š	Štěrk (frakce 0/64)
	50 mm	Š	Štěrk (frakce 0/32)
	160 mm	ŠT	Štět

Obr. 5 - Jádro vývrtu Vzorek – V3 (in situ).

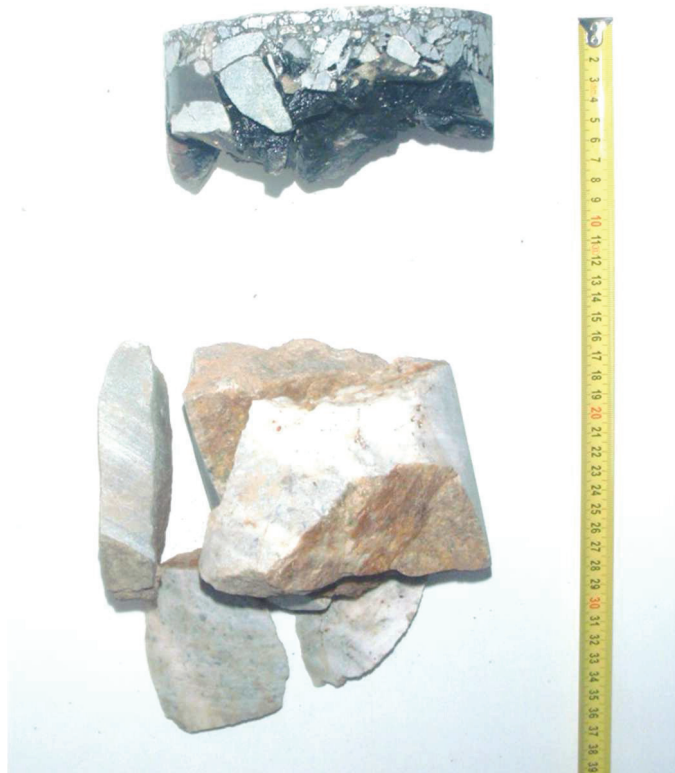
VZOREK – V3

Obr. 6 - Jádro vývrtu Vzorek – V3 (laboratoř).

Vývrt	Konstrukce vozovky			Poznámka
V3	25 mm	PR	Postřík regenerační	
	45 mm	PM	Penetrační makadam	částečně rozpadlý
	110 mm	Š	Štěrka	frakce 0/64
	50 mm	Š	Štěrka	frakce 0/32
	160 mm	ŠT	Štět	
Celkem	390 mm
