Vedoucí projektu	Zodpovědný projektant	Investor	SÚS PARDUBICKÉHO KR.
	ING. L. MAREK	ING. L. HLUŠÍ, Ph.D.	Místo stavby	ČESKÁ RYBNÁ
	<i>[Signature]</i>	<i>[Signature]</i>	Formát	A4
	Vypracoval	Kontroloval	Datum	11/2018
	KLOKNERŮV ÚSTAV	ING. L. MAREK	Účel	DSP+PDPS
TOP CON SERVIS s.r.o., Ke Stírce 1824/56, 182 00 Praha 8, tel/fax: 284 021 740, email: topcon@topcon.cz			Měřítko	
<b>REKONSTRUKCE MOSTU EV. Č. 3542-3 ČESKÁ RYBNÁ H – PODKLADY, PRŮZKUMY, SOUVISEJÍCÍ DOKUMENTACE</b>			Č. zakázky	39-18
			Číslo kopie	Číslo přílohy <b>H.1</b>
<b>STAVEBNĚ TECHNICKÝ PRŮZKUM</b>

**Expertní zpráva č.  
11 0080/2**

24. května 2011

**STAVEBNĚ TECHNICKÝ PRŮZKUM MOSTNÍ  
KONSTRUKCE EV. Č. 3542-3 V MĚŘETÍNĚ**

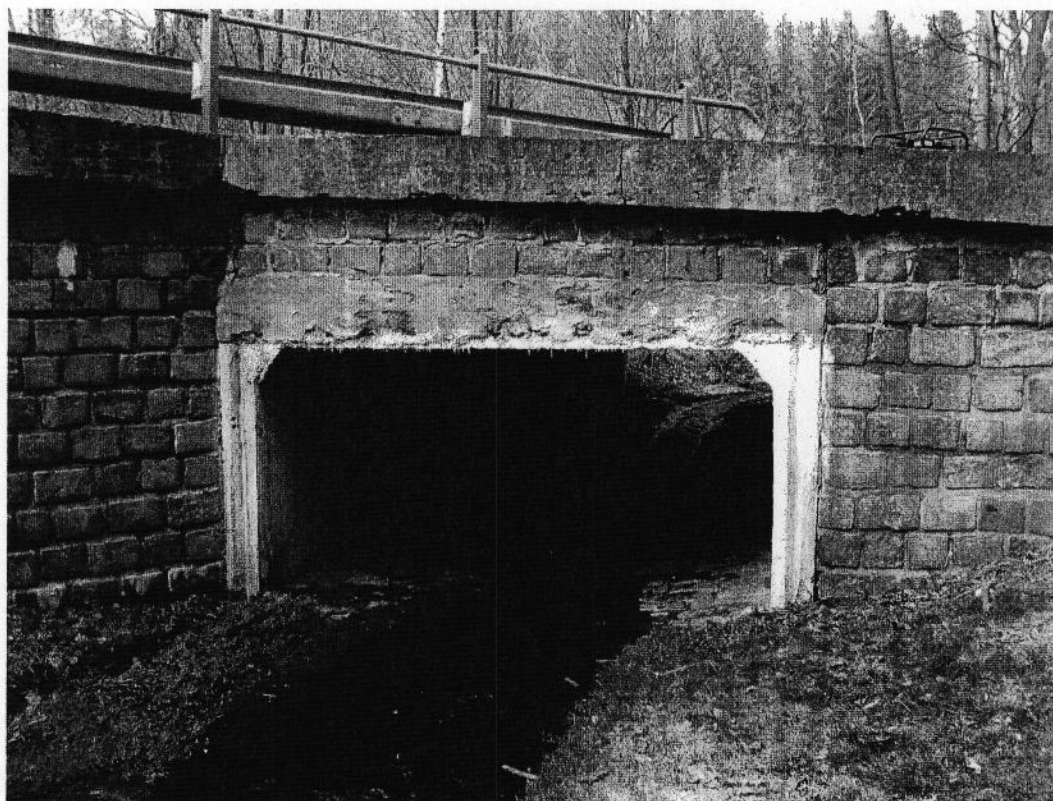
Foto 1: Pohled na mostní konstrukci.

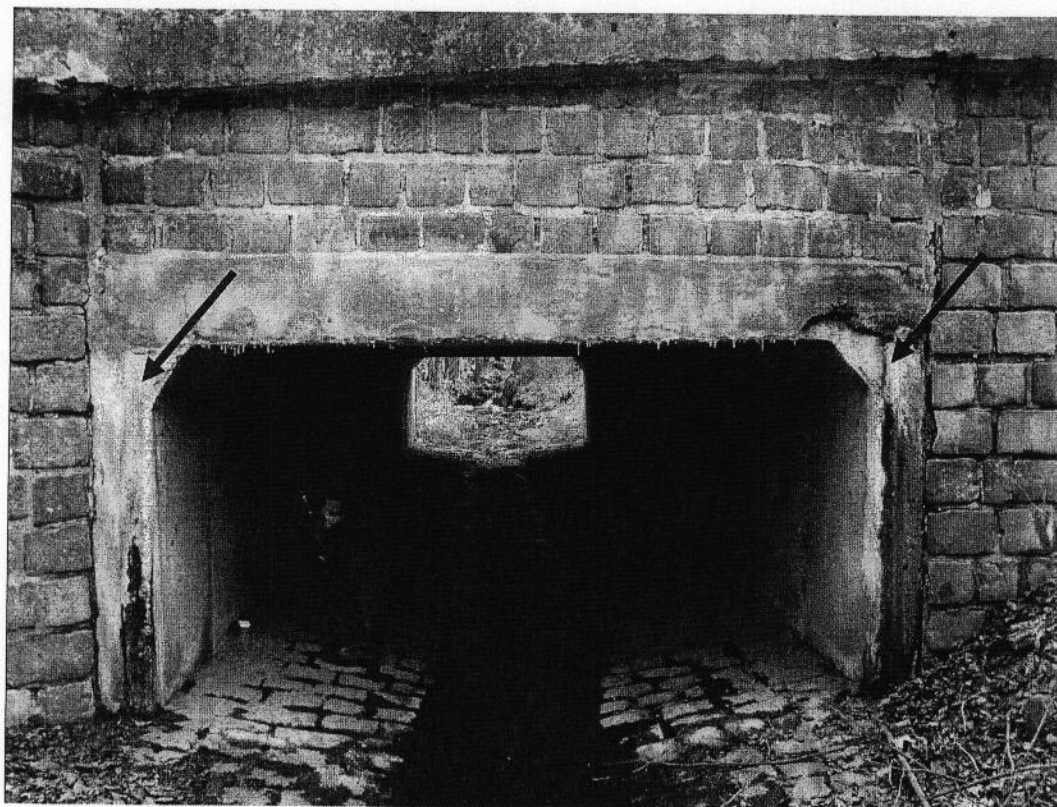
**Foto 2:** celkový pohled na čelo mostní konstrukce. Dochází zde až k vysoké (typ V) degradaci povrchu betonu a korozi výztuže. Na povrchu betonu dochází lokálně k vyluhování vápenných složek.

2. Povrchy betonu jsou celoplošně narušeny pouze v tenké povrchové vrstvě v řádu několika mm (typ M). Pouze lokálně je možno zaznamenat hlubší narušení typu S až V a to zejména na čelech krajních nosníků.
3. Lokálně lze zaznamenat odlupující se povrchové vrstvy betonu vlivem koroze výztuže a expanzních tlaků vyvolaných korozními zplodinami. Jedná se o lokální oblast s výztuží s malou krycí vrstvou. V těchto místech pak dochází k povrchové korozi výztuže.
4. Dochází k vypadávání zálivky mezi jednotlivými železobetonovými rámovými nosníky.
5. Na povrchu betonu lze místy zaznamenat vápenaté výluhy.

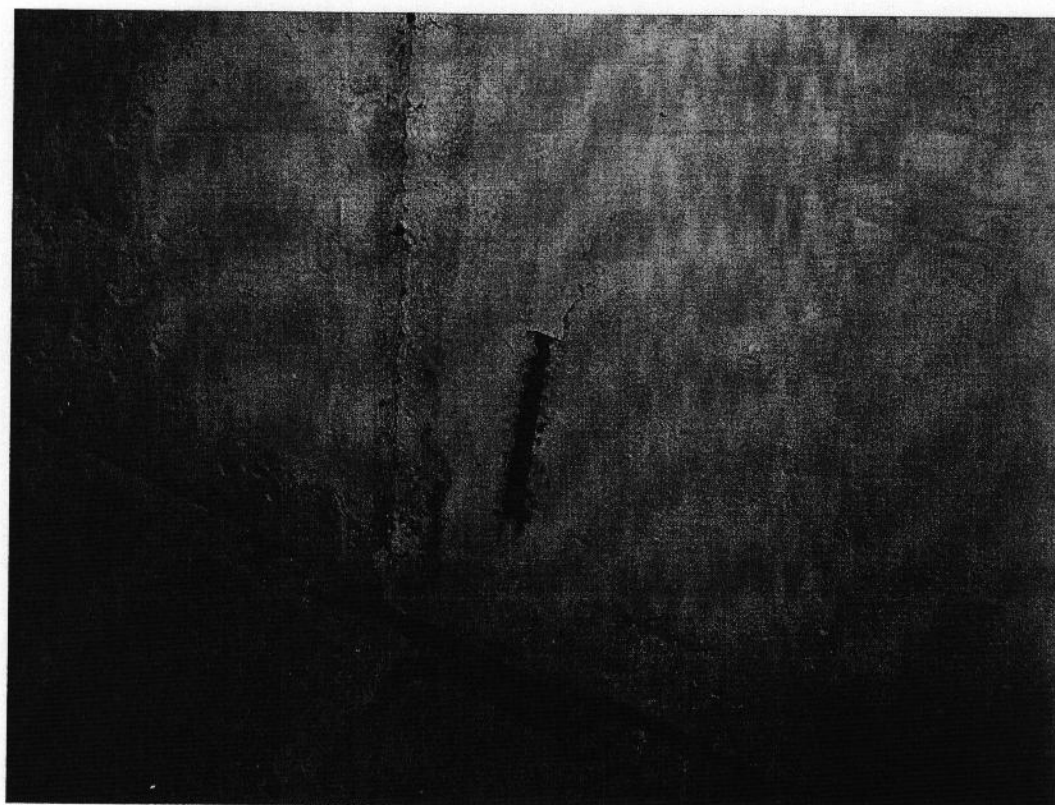
**Foto 3:** odlupující se povrchové vrstvy betonu vlivem koroze výztuže a expanzních tlaků vyvolaných korozními zplodinami. Povrchová koroze výztuže.

- Obecně lze říci, že zjištěné hloubky karbonatace betonu jsou malé. Jednotlivé hodnoty se pohybují v rozmezí 2 - 5 mm.
- Zjištěné tloušťky betonové krycí vrstvy výztuže jsou poměrně variabilní. Jednotlivé hodnoty se pohybují v rozmezí 1 - 12 mm.
- Z výše uvedených skutečností vyplývá, že **valná část výztuže se nachází v oblasti zkarbonatovaného betonu**. Část výztuže již není na líci konstrukce betonem pasivována a chráněna. Zde dochází ke korozi výztuže, která je na konstrukci patrná. Tvoří se trhliny korespondující s polohou výztuže, lokálnímu opadávání krycí vrstvy betonu a silné korozi výztuže.

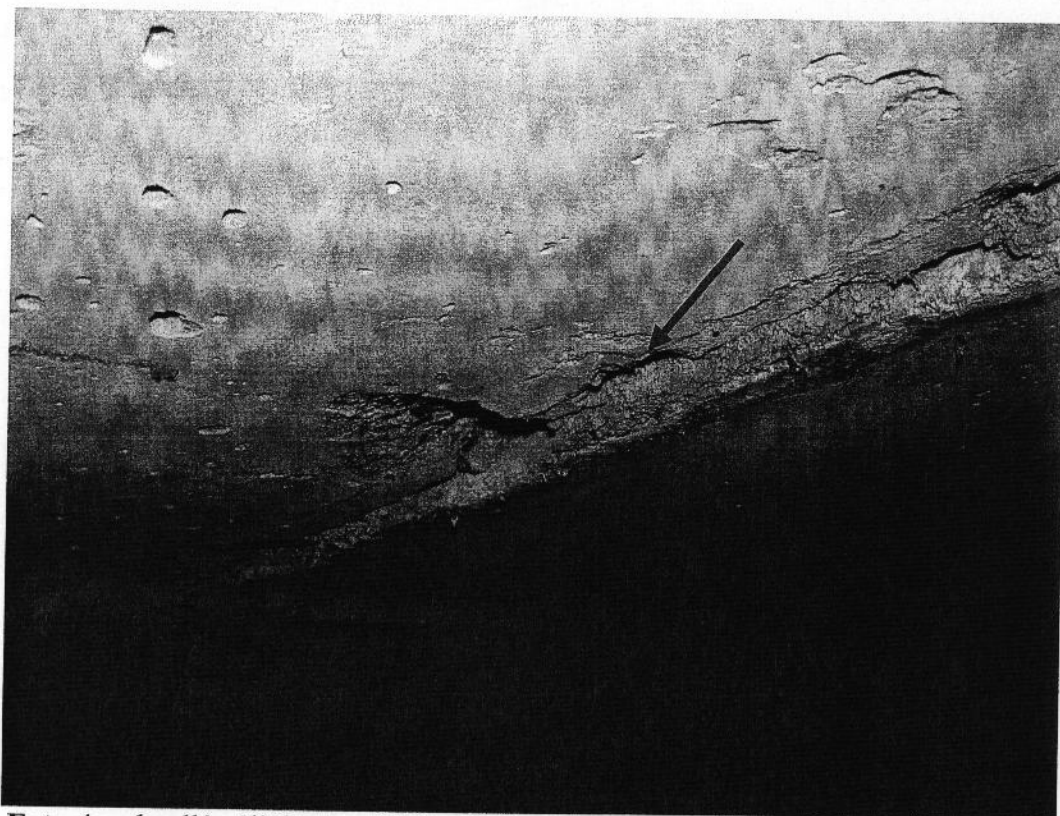
**Foto 4:** odpadlá zálivka mezi jednotlivými železobetonovými rámovými nosníky.  
Olámaná hrana železobetonového rámového nosníku.

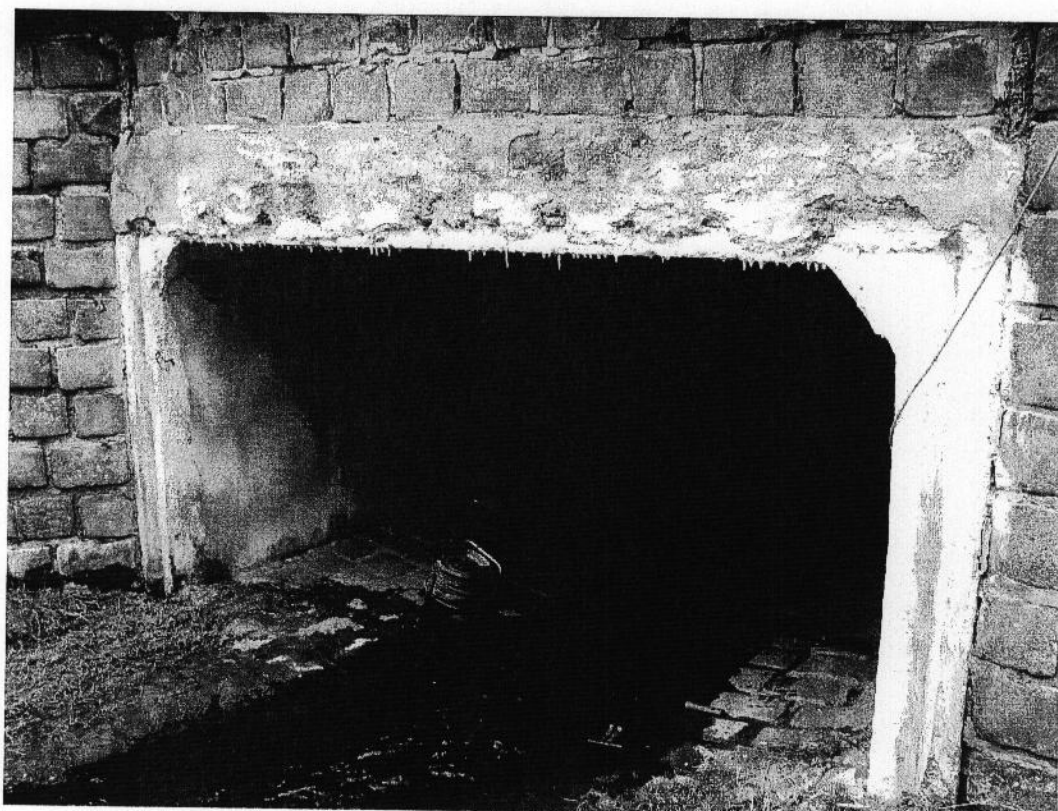
**Foto 5:** celkový pohled na čelo mostní konstrukce. Dochází zde až k vysoké (typ V) degradaci povrchu betonu a korozi výztuže.  
Na povrchu betonu dochází lokálně k vyluhování vápenných složek.  
Nabetonávka před horní částí nosníku je značně degradována – nebylo součástí průzkumu.
