**Průzkum konstrukce vozovky**  
**Silnice II/360 Ústí nad Orlicí, ulice Cihlářská**

**Duben 2019**

Název průzkumu:	Průzkum konstrukce vozovky Silnice II/360 Ústí nad Orlicí, ulice Cihlářská
Místo průzkumu:	Silnice II/360 Ústí nad Orlicí, ulice Cihlářská Okres Ústí nad Orlicí Pardubický kraj
Datum provedení průzkumu:	Duben 2019
Druh průzkumu:	Stanovení skladby konstrukce vozovky

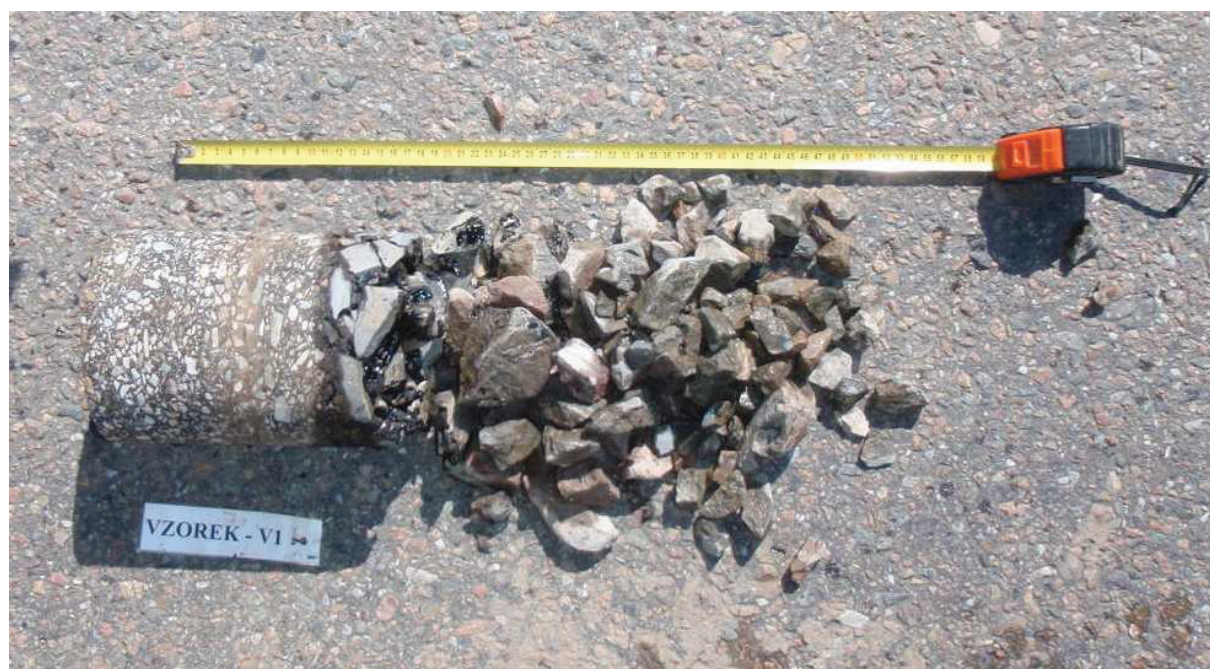
Konstrukce vozovky:	55 mm	ACO 11	Asfaltový beton pro ohrusné vrstvy
	60 mm	ACO 11	Asfaltový beton pro ohrusné vrstvy
	40 mm	ACL 16	Asfaltový beton pro ložní vrstvy
	75 mm	PM	Penetrační makadam
	350 mm	Š	Štěrk (frakce 0/32)

Celková tloušťka  
konstrukce vozovky: 580 mm

*Obr. 1 - Jádro vývrtu Vzorek – V1 (in situ).*

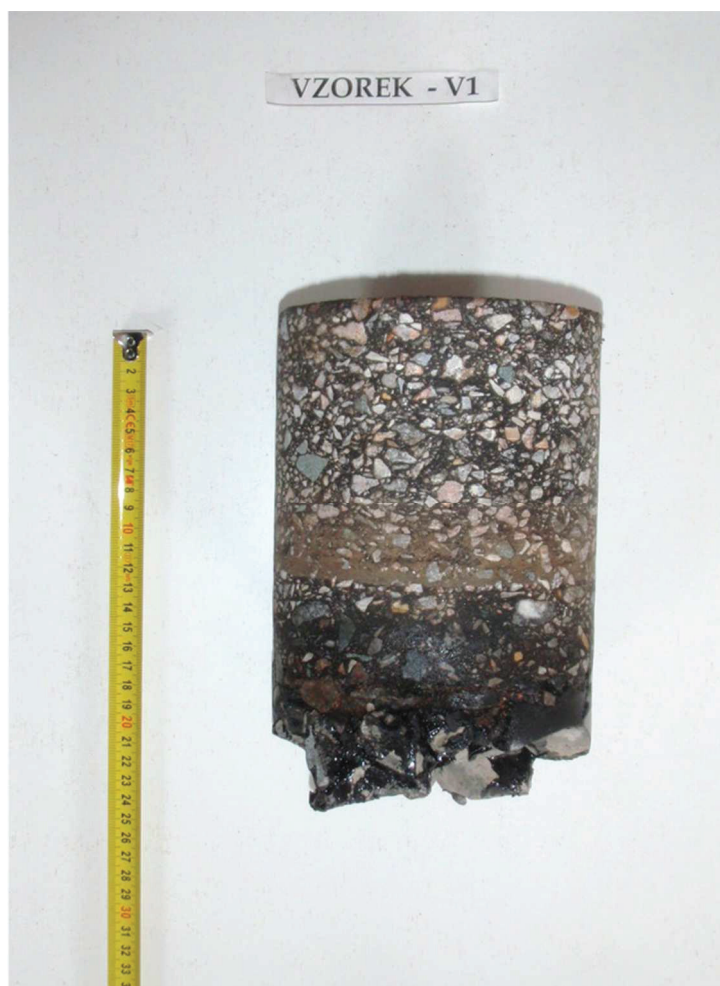
*Obr. 2 - Jádru vývrtu Vzorek – V1 (laboratoř).*

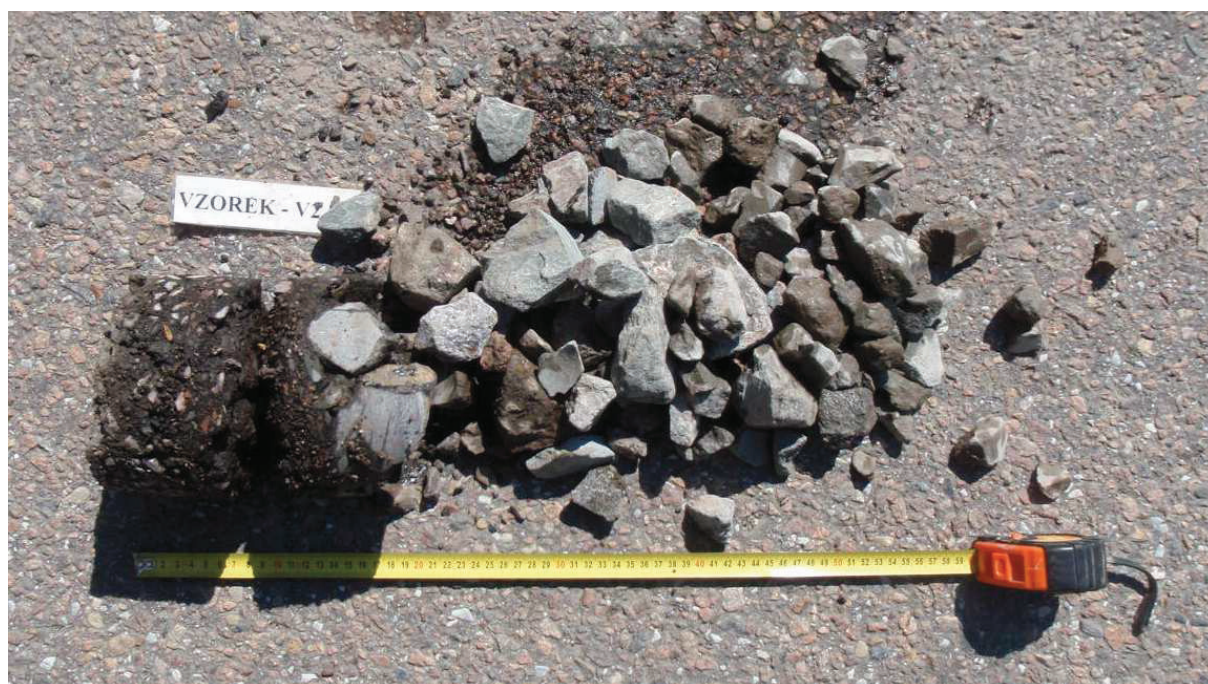
Konstrukce vozovky:	50 mm	ACO 11	Asfaltový beton pro ohrusné vrstvy
	50 mm	ACO 11	Asfaltový beton pro ohrusné vrstvy
	Separace vrstev		
	40 mm	ACL 16	Asfaltový beton pro ložní vrstvy
	60 mm	PM	Penetrační makadam
	400 mm	Š	Štěrka (frakce 0/32)

Celková tloušťka  
konstrukce vozovky: 600 mm

Obr. 3 - Jádro vývrtu Vzorek – V2 (in situ).

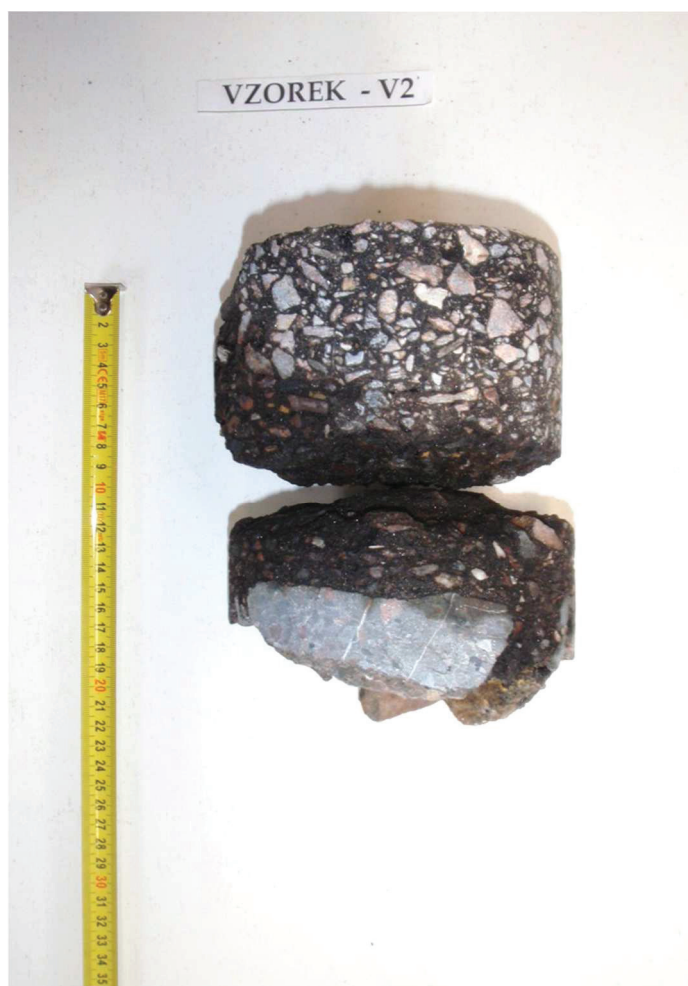
*Obr. 4 - Jádru vývrtu Vzorek – V2 (laboratoř).*

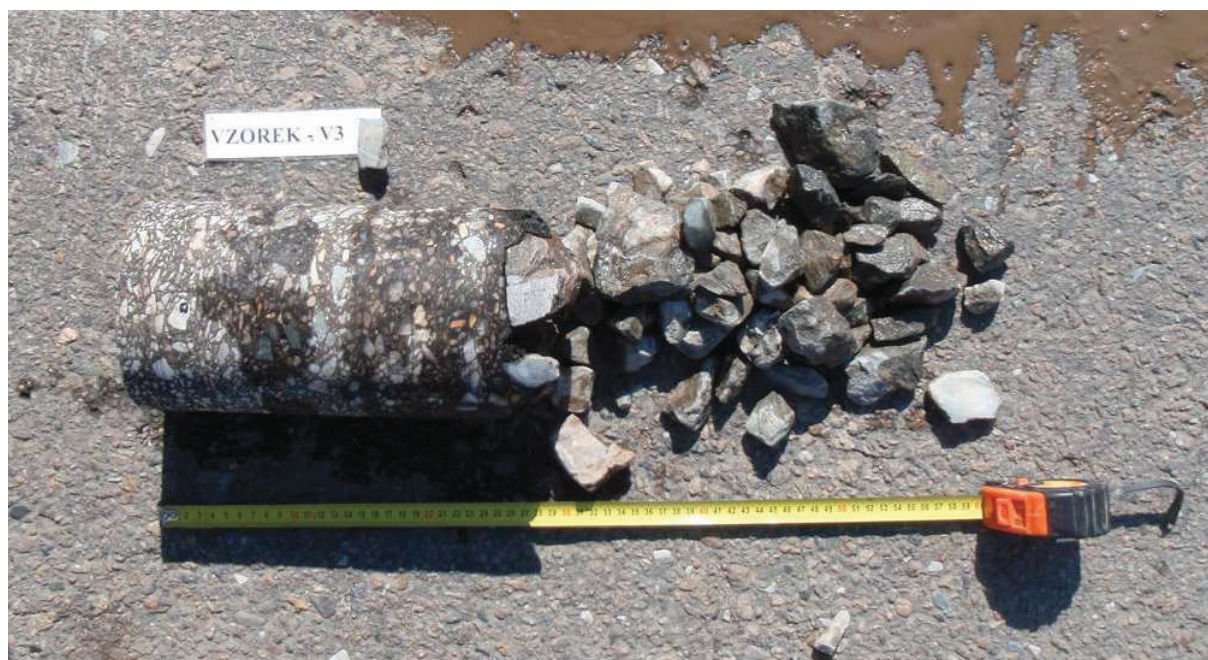
Konstrukce vozovky:	55 mm	ACO 11	Asfaltový beton pro obrusné vrstvy
	55 mm	ACO 11	Asfaltový beton pro obrusné vrstvy
	50 mm	ACL 16	Asfaltový beton pro ložní vrstvy
	50 mm	ACL 16	Asfaltový beton pro ložní vrstvy
	80 mm	ACL 16	Asfaltový beton pro ložní vrstvy
	60 mm	PM	Penetrační makadam
	250 mm	Š	Štěrk (frakce 0/32)

Celková tloušťka  
konstrukce vozovky: 600 mm

*Obr. 5 - Jádro vývrtu Vzorek – V3 (in situ).*

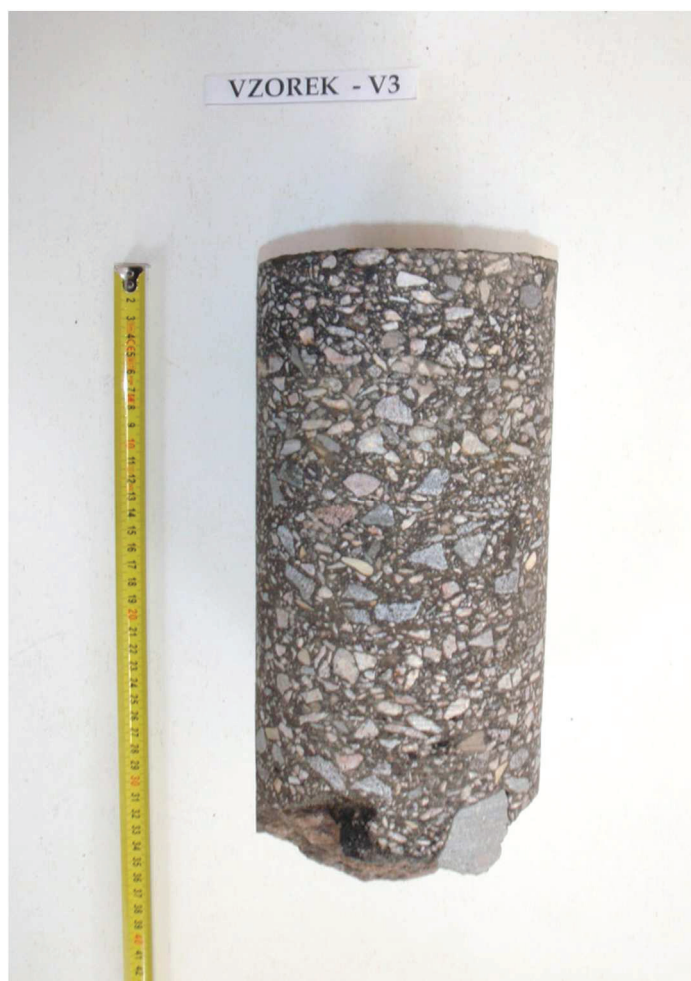
*Obr. 6 - Jádru vývrtu Vzorek – V3 (laboratoř).*
