Průzkum konstrukce vozovky
Stanovení polycyklických aromatických uhlovodíků
Silnice III/3542 Česká Rybná

Říjen / Listopad 2019

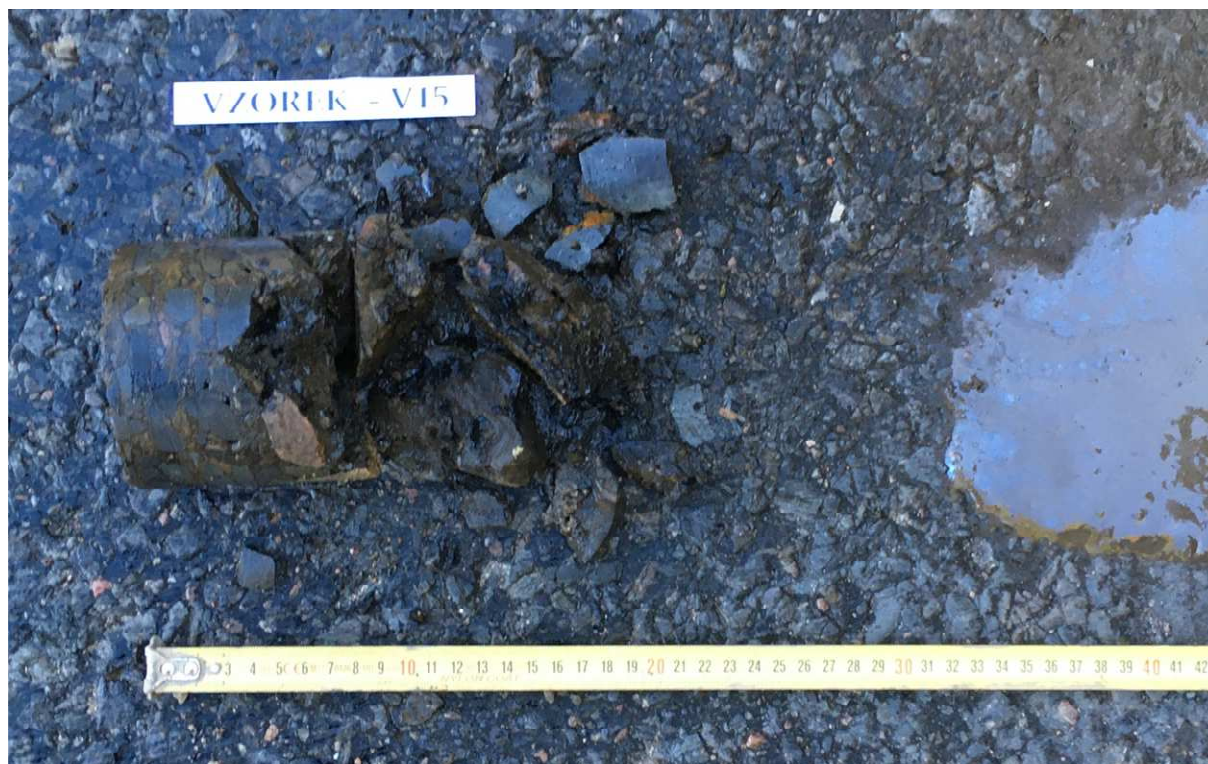
Konstrukce vozovky:	5 mm	PR	Postřík regenerační
	35 mm	ACO 16	Asfaltový beton pro obrusné vrstvy
	60 mm	PM	Penetrační makadam

Obr. 1 - Jádru vývrtu Vzorek – V15 (in situ).

Vývrt	Ukazatel PAU [mg/kg]				Poznámka
	Vrstvy konstrukce	Naměřená hodnota	Kvalitativní třída		
V15	PR + ACO 16	0,46	≤ 12	ZAS-T1

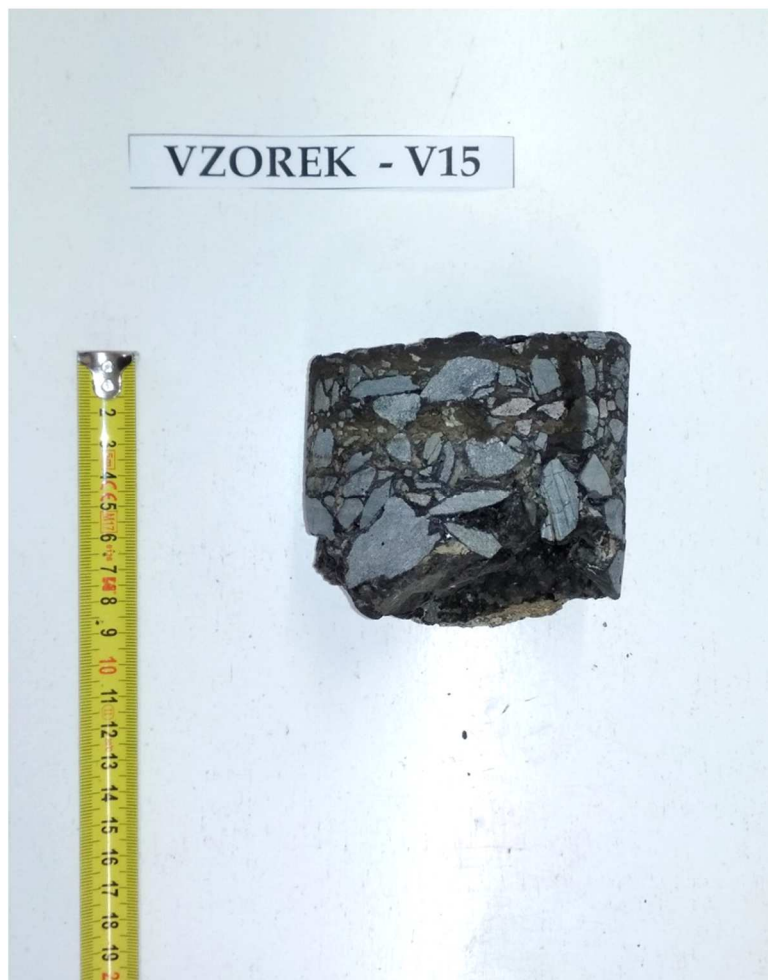
Obr. 2 - Jádru vývrtu Vzorek – V15 (laboratoř).

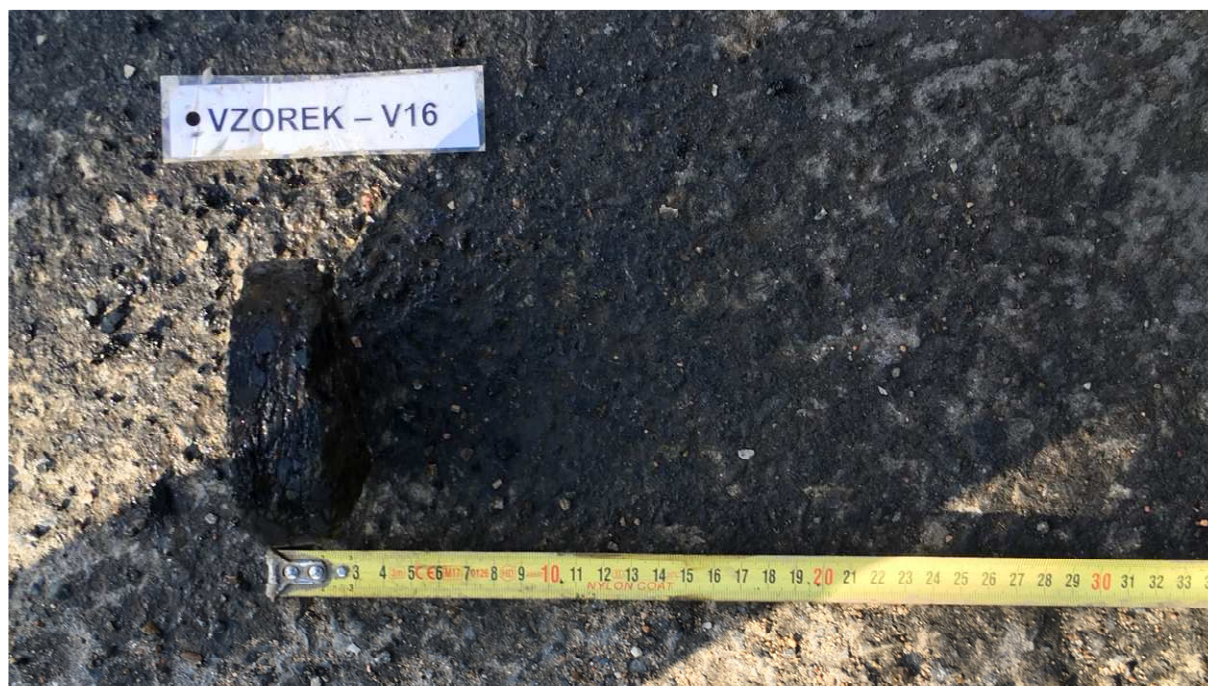
Konstrukce vozovky: 5 mm PR Postřik regenerační
30 mm ACO 11 Asfaltový beton pro ohrusné vrstvy

Obr. 3 - Jádru vývrtu Vzorek – V16 (in situ).

Vývrt	Ukazatel PAU [mg/kg]				Poznámka
	Vrstvy konstrukce	Naměřená hodnota	Kvalitativní třída		
V16	PR + ACO 11	< 0,20	≤ 12	ZAS-T1

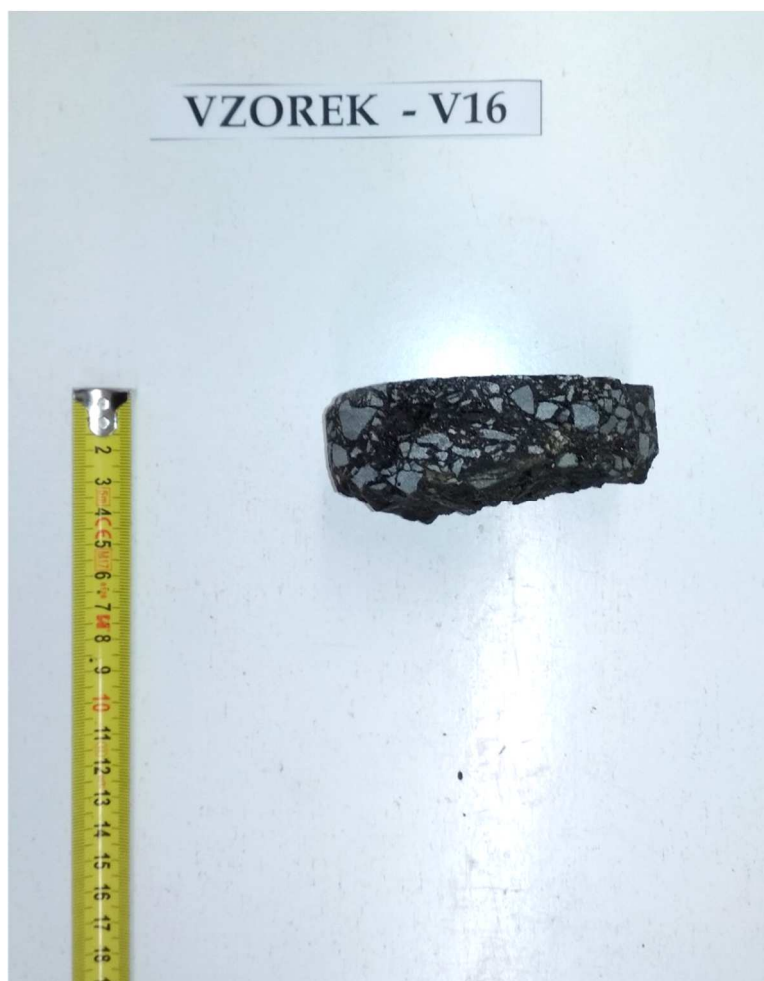
Obr. 4 - Jádro vývrtu Vzorek – V16 (laboratoř).
