## **DODATEK Č. 1 KE SMLouvĚ O DíLO**

### **„Rekonstrukce silnice III/31512 Česká Třebová – průtah, ETAPA I.“**

číslo : 223 / 2019

**Pasportizace a posouzení vlivu stavební činnosti na objekt RD Lidická 242 v rámci akce „Rekonstrukce silnice III/31512 Česká Třebová - průtah“**

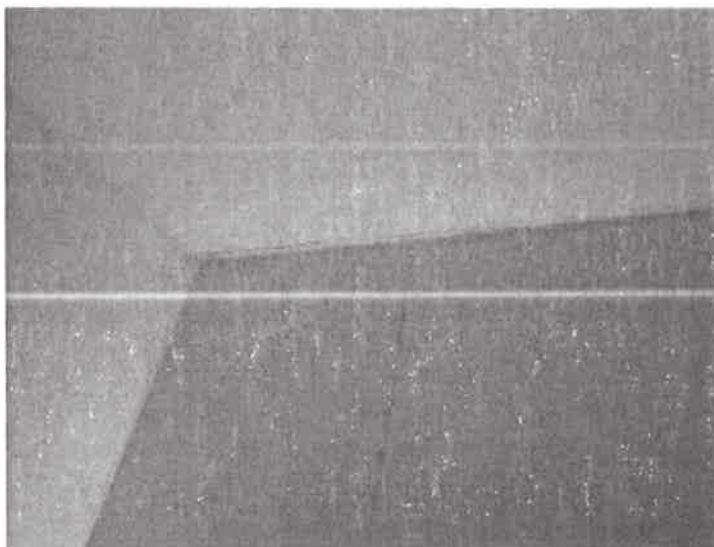
foto 888

| Číslo poruchy | Foto | Popis poruchy | Šířka [mm] | Délka [m] |
|---|---|---|---|---|
| 1 | 888,889 | trhlina strop | 3,0 | 1,6 |

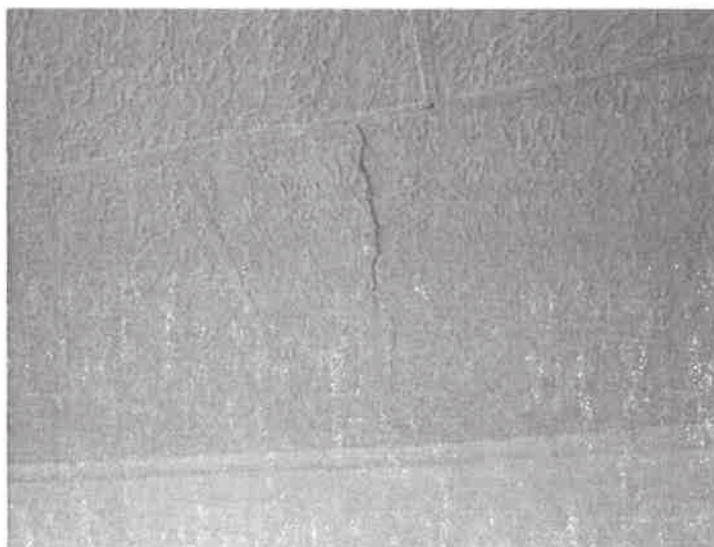
foto 890

| Číslo poruchy | Foto | Popis poruchy | Šířka [mm] | Délka [m] |
|---|---|---|---|---|
| 2 | 890,891 | porucha podhledu | | |

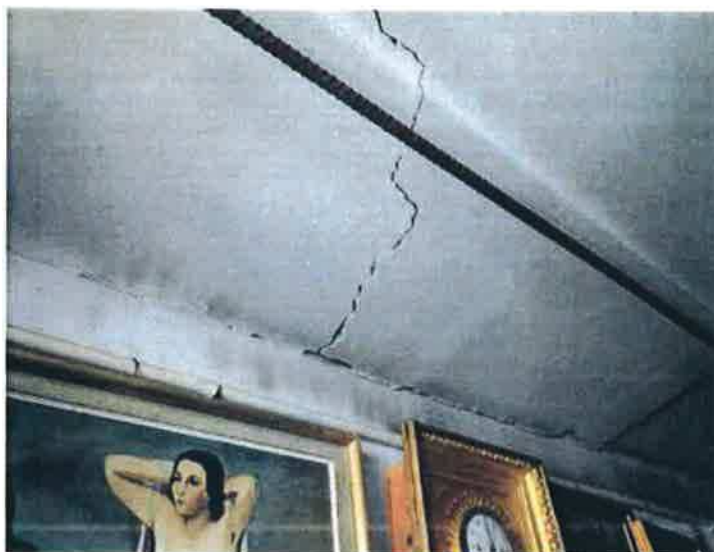
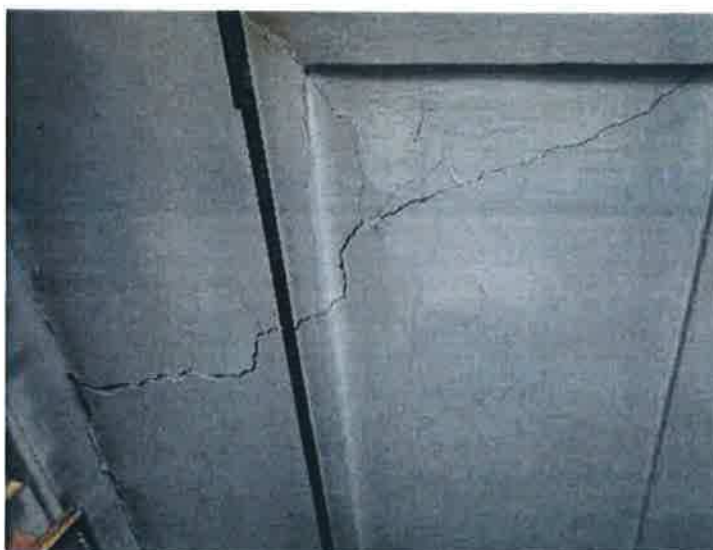
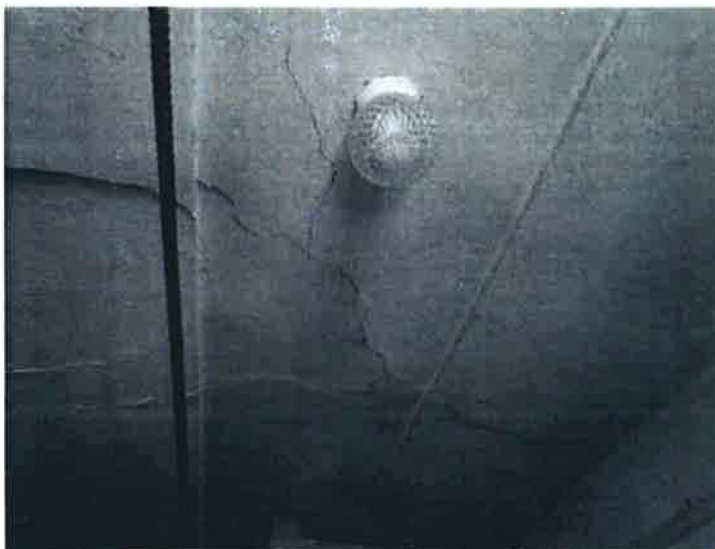
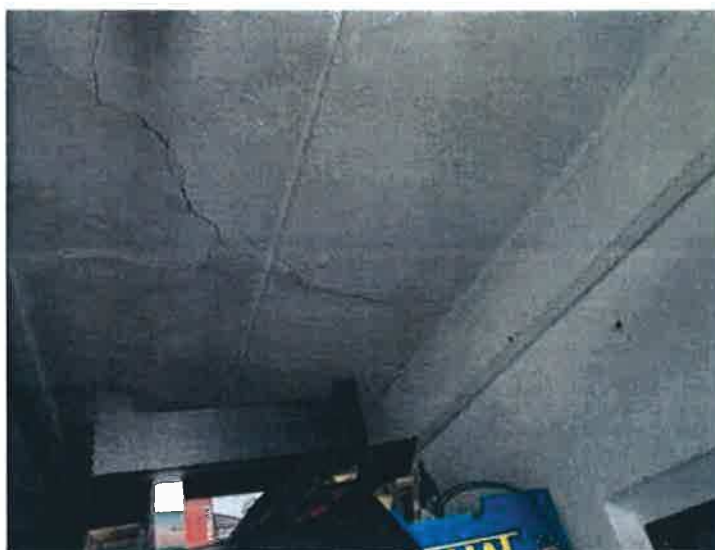
**Chodba – klenbový strop – fotodokumentace 892-906**

Konstrukce objektu je porušena významně trhlinami ve zděných částech z nichž nejvíce rozevřené se vytvářejí v klenbě chodby. Z trhlin je patrný nerovnoměrný pohyb základových konstrukcí objektu. Z tohoto důvodu byla v minulosti realizována ocelová táhla pro zvýšení jeho tuhosti.

| Druh objektu | Odolnost vůči sedání | Opravitelnost | Stávající porušenost |
|--|---|---|---|
| Tuhý | vysoká | neopravitelné | trhliny stropů, stěn, trhliny v nadpražích, oslabených stěn, svislé i šikmé trhliny přes všechna podlaží, výrazněji porušená klenba v chodbě. |

Na řádně provedené a zakotvené ocelové profily bude vytvořena ŽB skořepina sestávající z KARI sítě kotvené do stávající klenby a do stěn pomocí vlepaných trnů. Tloušťka skořepiny ve vrcholu bude 50÷60mm, skořepina bude provedena na klenbu zbavenou omítkových vrstev s řádným vyklínováním stávajících trhlin, jejich vyplněním a injektáží.

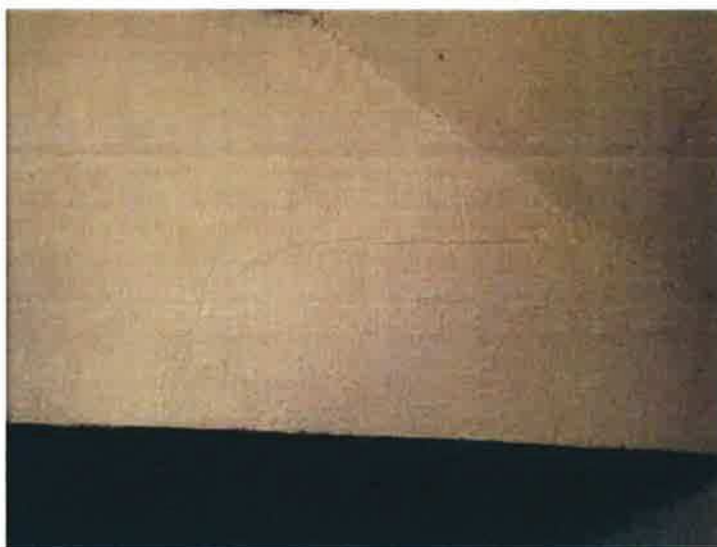
foto 912

| Číslo poruchy | Foto | Popis poruchy | Šířka [mm] | Délka [m] |
|---|---|---|---|---|
| 3 | 912 | trhlina | 0,3 | 0,45 |

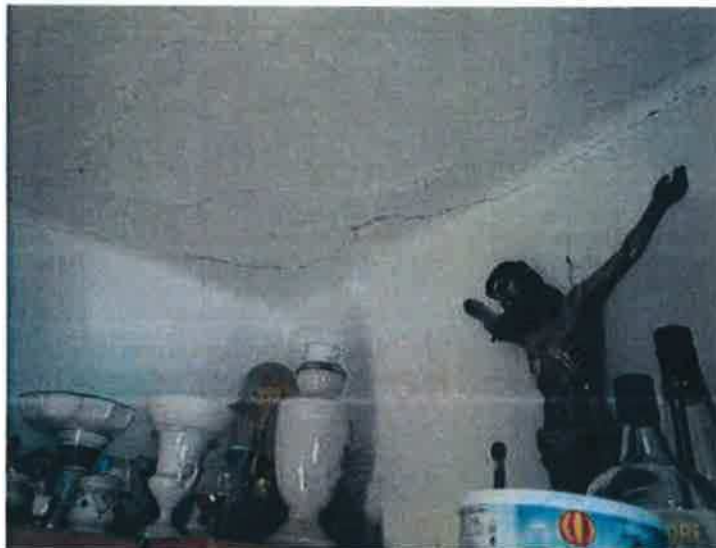
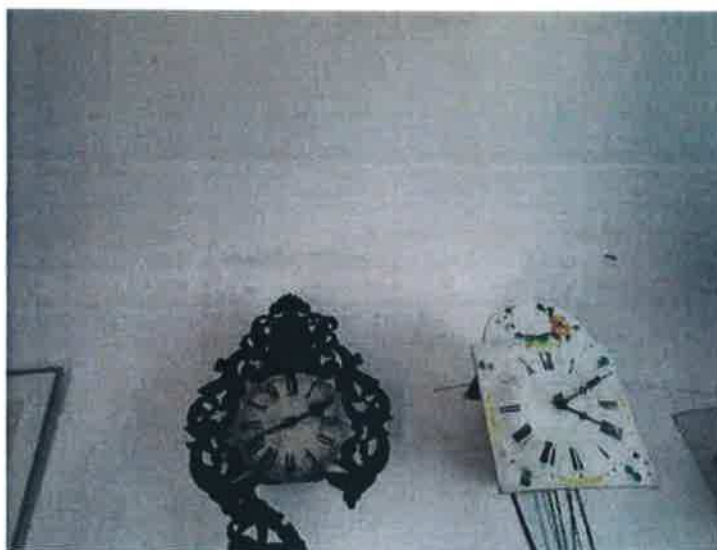
| Číslo poruchy | Foto | Popis poruchy | Šířka [mm] | Délka [m] |
|---|---|---|---|---|
| 4 | 913-916 | trhliny strop | | |

foto trhliny strop 914

foto trhliny strop 916

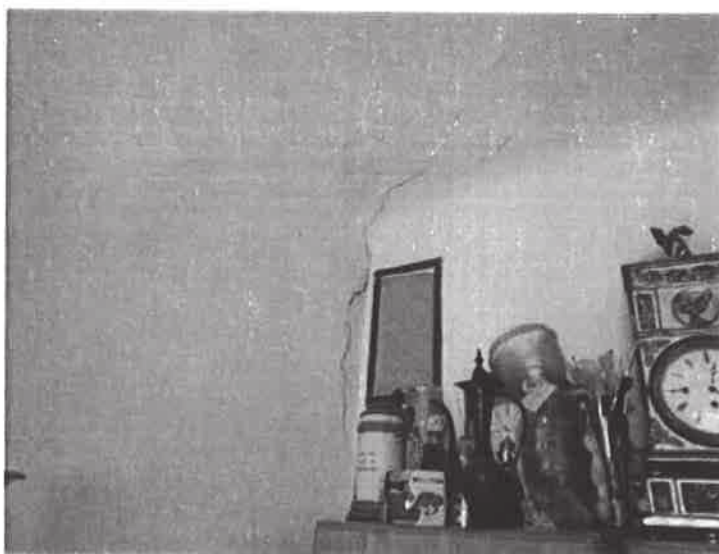
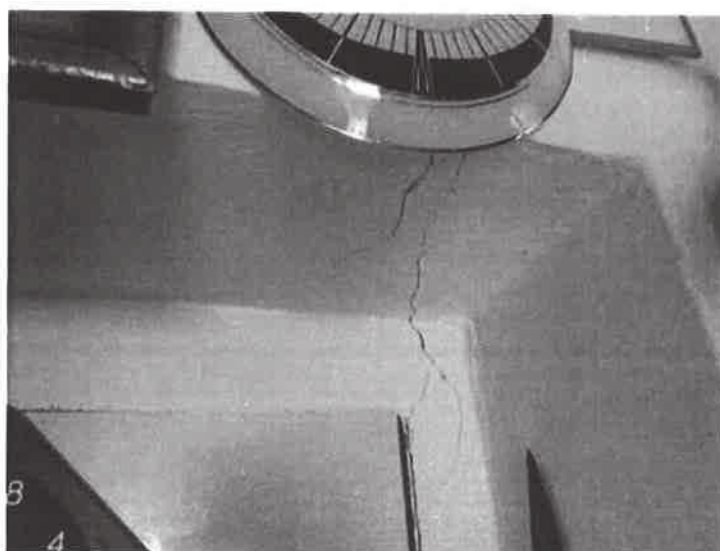
| Číslo poruchy | Foto | Popis poruchy | Šířka [mm] | Délka [m] |
|---|---|---|---|---|
| 5 | 917-920 | trhliny stěny | | |

foto trhliny stěny 917

foto trhliny stěny 919

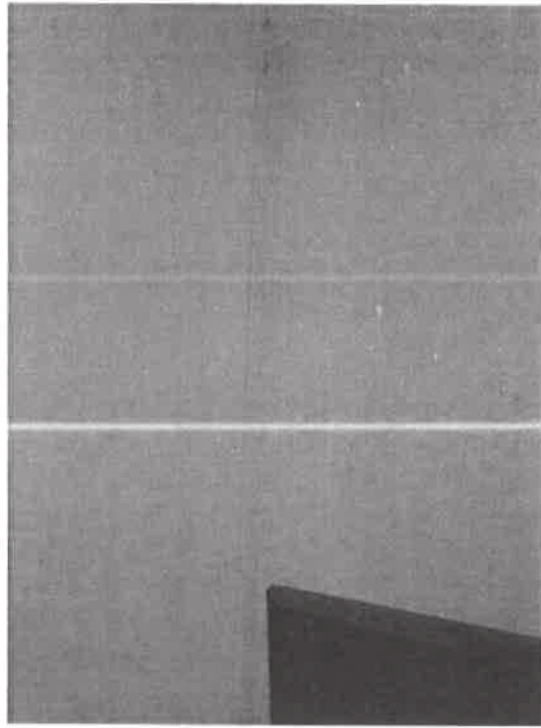
foto 921

| Číslo poruchy | Foto | Popis poruchy | Šířka [mm] | Délka [m] |
|---|---|---|---|---|
| 6 | 921,922 | trhlina stěna | 0,2 | 3,5 |

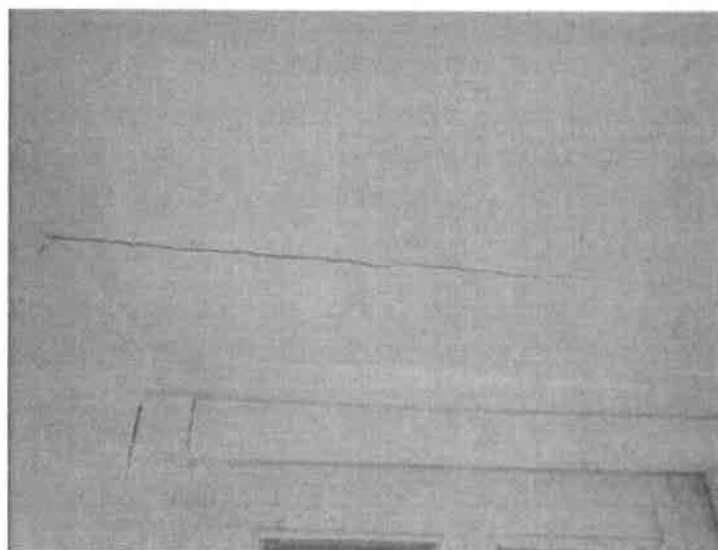
foto 923

| Číslo poruchy | Foto | Popis poruchy | Šířka [mm] | Délka [m] |
|---|---|---|---|---|
| 7 | 923 | trhlina strop | 1,5 | 1,0 |

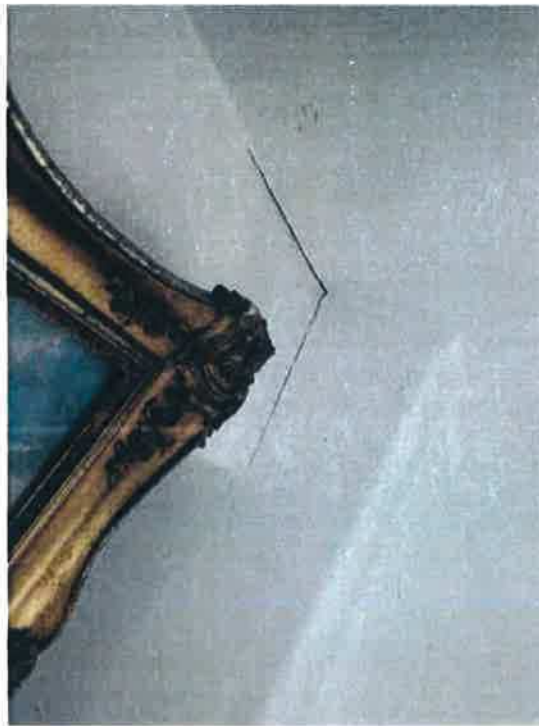
foto 925

| Číslo poruchy | Foto | Popis poruchy | Šířka [mm] | Délka [m] |
|---|---|---|---|---|
| 8 | 925 | trhlina sloup | 4,0 | 0,5 |

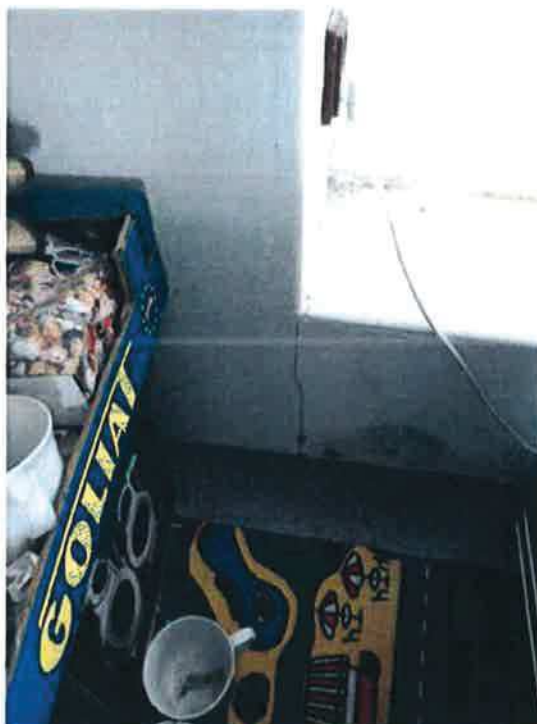
| Číslo poruchy | Foto | Popis poruchy | Šířka [mm] | Délka [m] |
|---|---|---|---|---|
| 9 | 927 | trhlina stěna | 0,3 | 0,4 |

foto trhlina stěna 927

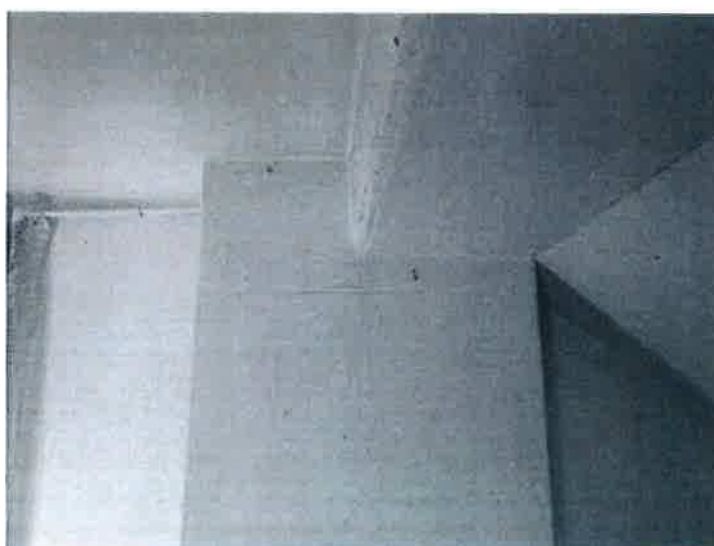
| Číslo poruchy | Foto | Popis poruchy | Šířka [mm] | Délka [m] |
|---|---|---|---|---|
| 10 | 928 | trhlina stěna | 1,0 | 0,5 |

foto trhlina stěna 928

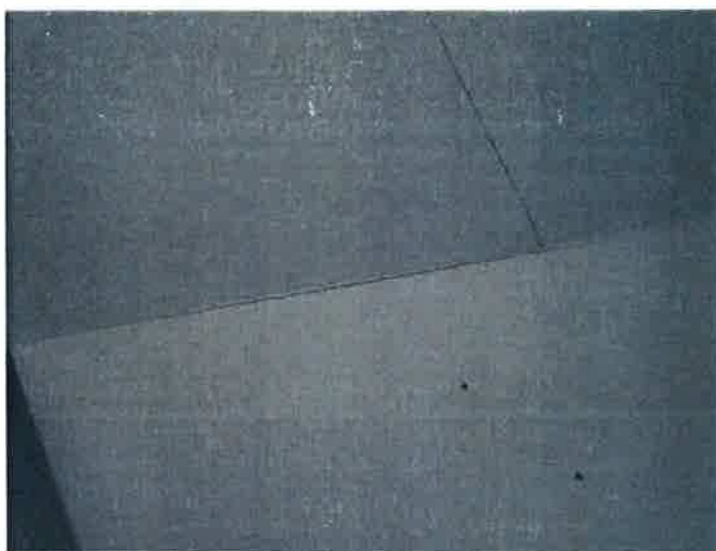
| Číslo poruchy | Foto | Popis poruchy | Šířka [mm] | Délka [m] |
|---|---|---|---|---|
| 11 | 929 | trhlina strop | 1,0 | 0,9 |

**foto trhliny strop 929**

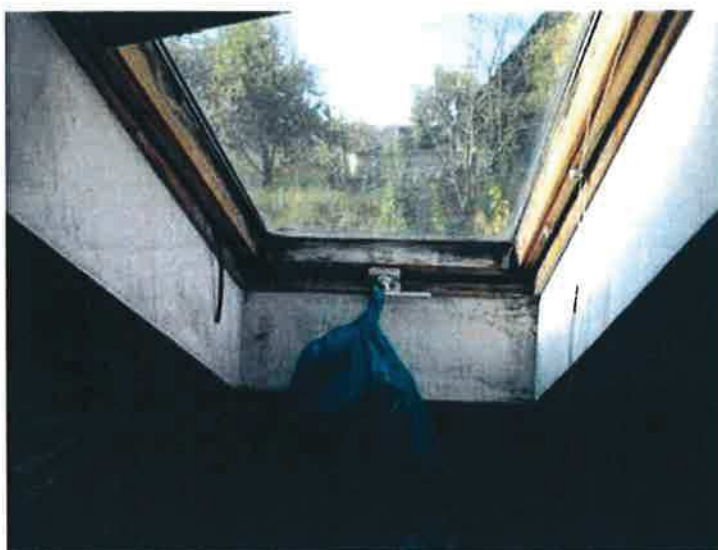
| Číslo poruchy | Foto | Popis poruchy | Šířka [mm] | Délka [m] |
|---|---|---|---|---|
| 12 | 930 | zatečení oknem | | |

**foto zatečení oknem 930**

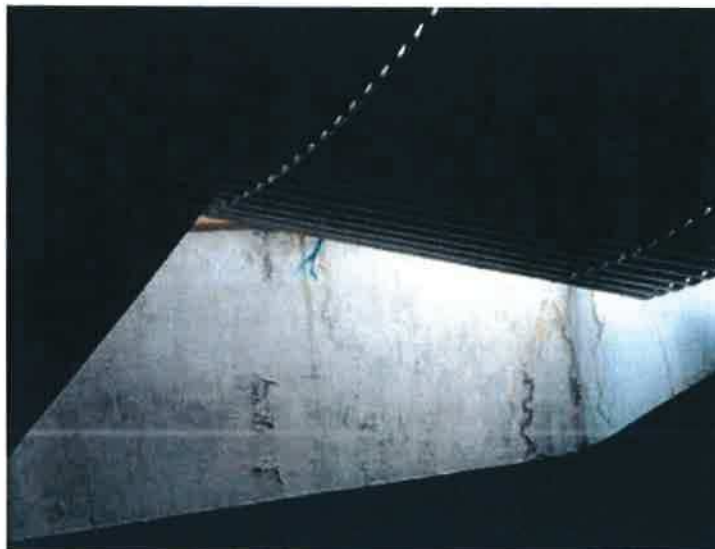
foto 931

| Číslo poruchy | Foto | Popis poruchy | Šířka [mm] | Délka [m] |
|---|---|---|---|---|
| 13 | 931 | zatečení oknem | | |
