Průzkum konstrukce vozovky
Stanovení polycyklických aromatických uhlovodíků
Silnice III/3561 Radim

Srpen / Září 2019

Místo průzkumu: Silnice III/3561 Radim
Okres Chrudim
Pardubický kraj

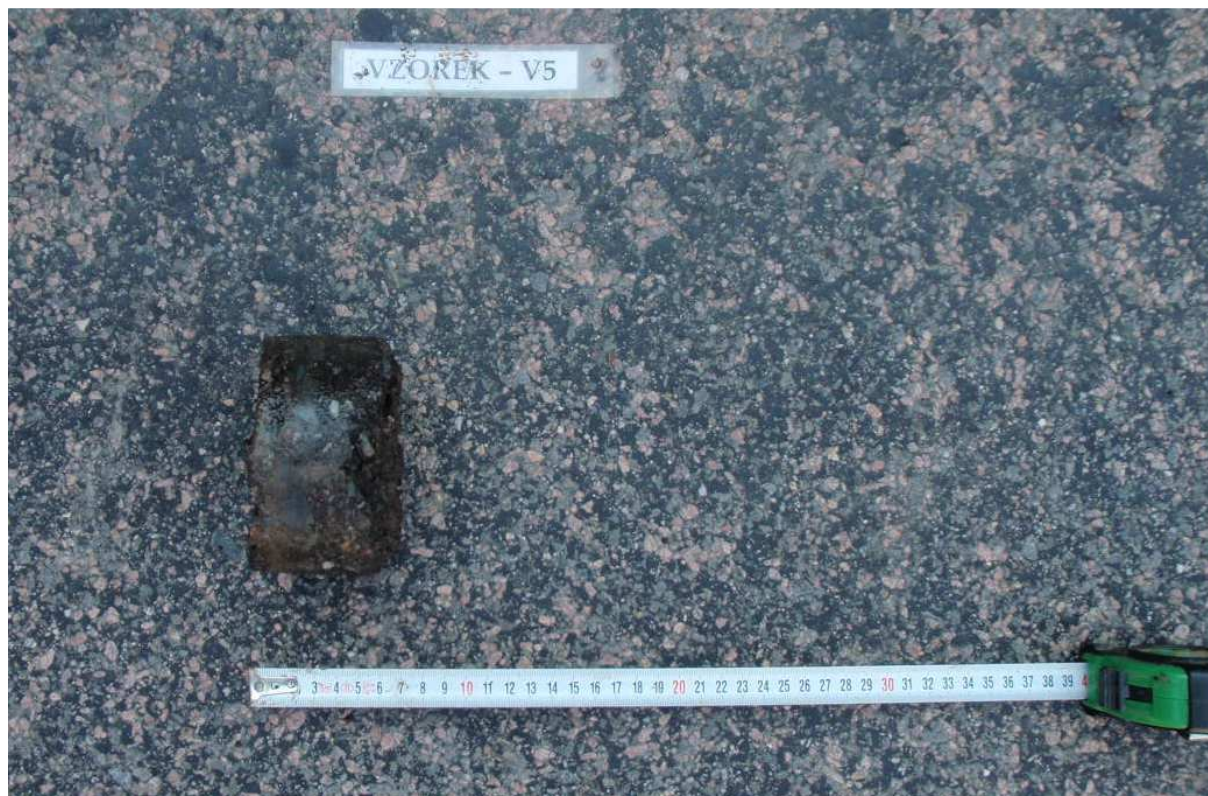
Popis polohy vývrtu: Silnice III/3561 Radim
pravý jízdní pruh vozovky (směr Lozice)
km 0,439 00
1,10 m od zpevněné hrany vpravo

Konstrukce vozovky:	5 mm	PR	Postřík regenerační
	25 mm	ACO 11	Asfaltový beton pro ohrusné vrstvy
	35 mm	ACO 11	Asfaltový beton pro ohrusné vrstvy

Odvrtaná tloušťka
konstrukce vozovky: 65 mm

Obr. 1 - Jádro vývrtu Vzorek – V5 (in situ).

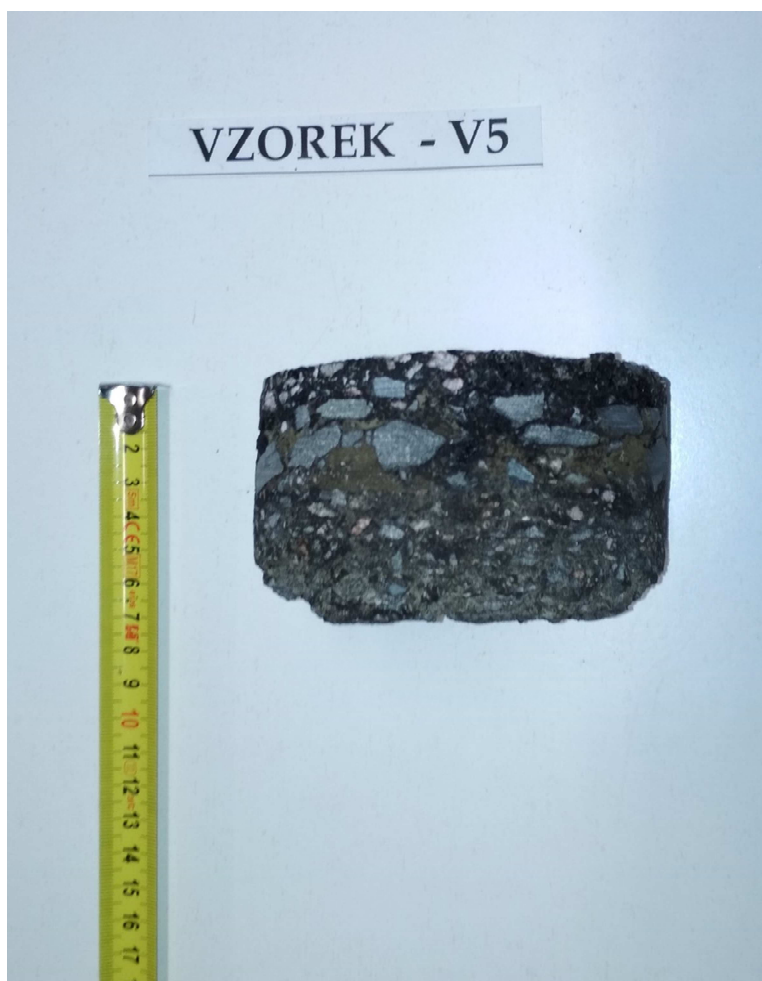
Obr. 2 - Jádru vývrtnu Vzorek – V5 (laboratoř).

Vývrt	Ukazatel PAU [mg/kg]			Poznámka
	Vrstvy konstrukce	Naměřená hodnota	Kvalitativní třída	
			ZAS-T1	
V5	PR + ACO 11	< 0,20	≤ 12	
	ACO 11	< 0,20	≤ 12

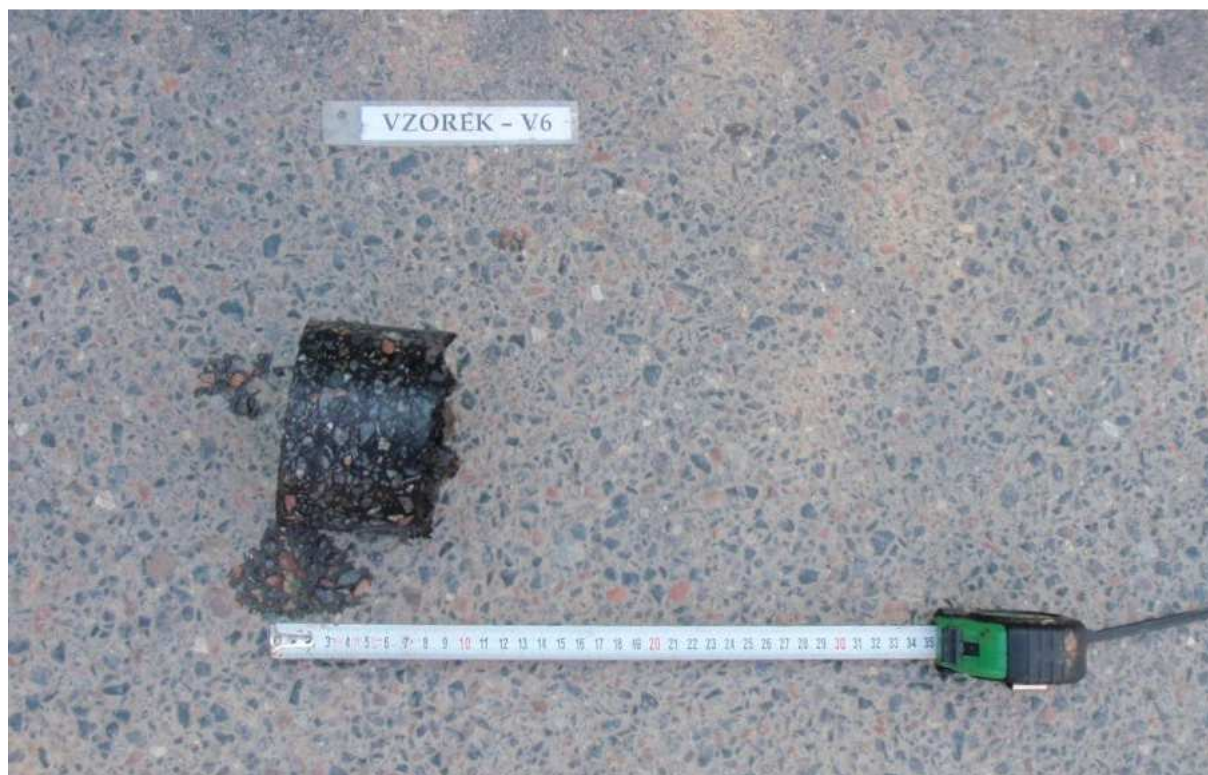
Popis polohy vývrtu: Silnice III/3561 Radim
levý jízdní pruh vozovky (směr Lozice)
km 1,093 00
1,05 m od zpevněné hrany vlevo

Konstrukce vozovky:	35 mm	ACO 11	Asfaltový beton pro obrusné vrstvy
	35 mm	ACO 11	Asfaltový beton pro obrusné vrstvy

Odvrtaná tloušťka
konstrukce vozovky: 70 mm

Obr. 3 - Jádro vývrtu Vzorek – V6 (in situ).

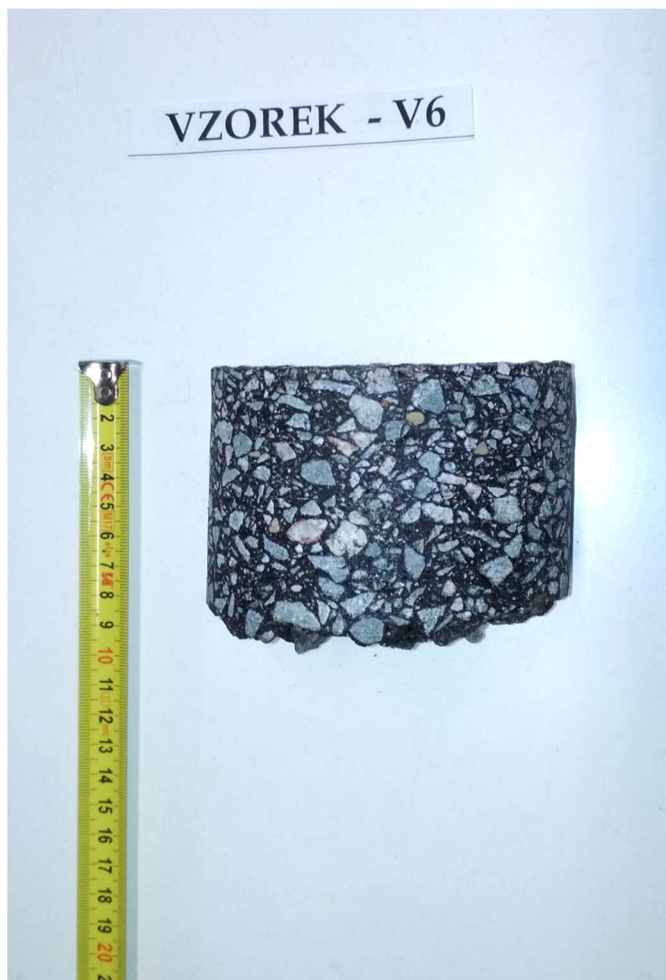
Obr. 4 - Jádru vývrtu Vzorek – V6 (laboratoř).

Vývrt	Ukazatel PAU [mg/kg]			Poznámka
	Vrstvy konstrukce	Naměřená hodnota	Kvalitativní třída	
			ZAS-T1	
V6	ACO 11	0,24	≤ 12	
	ACO 11	< 0,20	≤ 12
