G.2. PODKLADY A PRŮZKUMY – DIAGNOSTIKA VOZOVKY

KRAJ: PARDUBICKÝ	OKRES: ÚSTÍ NAD ORLICÍ	OBEC: LETOHRAD	STUPEŇ:	DSP+PDPS
INVESTOR: PARDUBICKÝ KRAJ, KOMENSKÉHO NÁMĚSTÍ 125, 532 11 PARDUBICE			ZAK.ČÍSLO:	1995-19-3
AKCE: REKONSTRUKCE SILNICE III/3602 LETOHRAD			ARCHIVNÍ ČÍSLO:	1995
			DATUM:	06/2019
			FORMÁT:	A4
			MĚŘITKO:	-
OBJEKT: G. SOUVISÍCÍ DOKUMENTACE			ČÍSLO SOUPRAVY:	ČÍSLO PŘÍLOHY:
OBSAH: PODKLADY A PRŮZKUMY – DIAGNOSTIKA VOZOVKY				G.2.

Průzkum konstrukce vozovky
Silnice III/3602 Letohrad, Kunčická ulice

Průzkum konstrukce vozovky
Silnice III/3602 Letohrad, ulice Pod Ovčínem

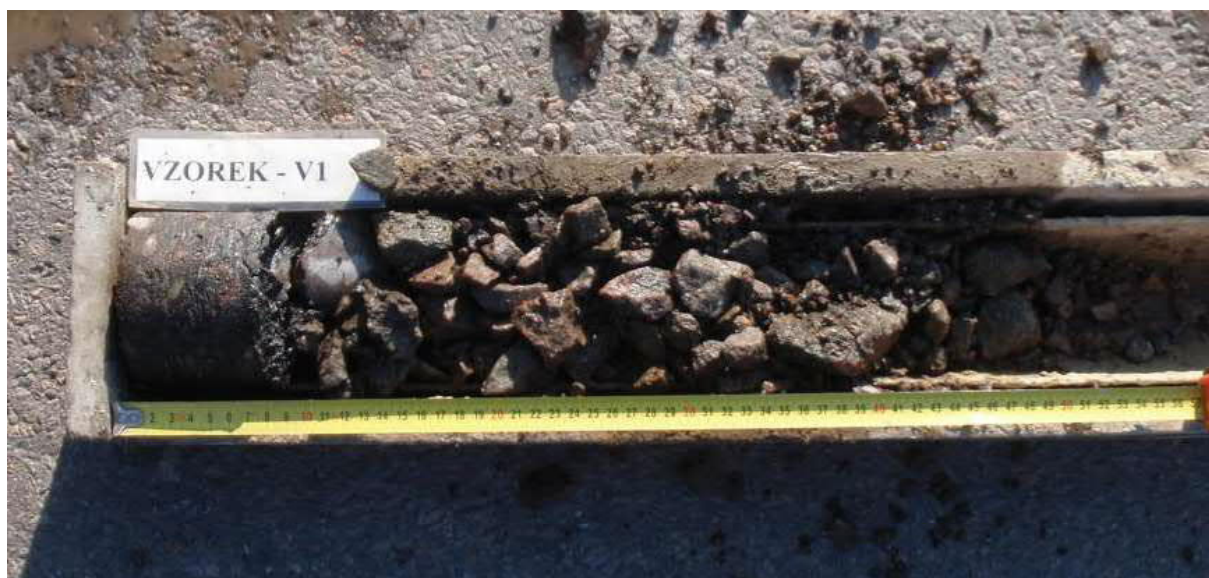
Konstrukce vozovky:	45 mm	ACO 11	Asfaltový beton pro obrusné vrstvy
	45 mm	ACL 16	Asfaltový beton pro ložní vrstvy
	280 mm	Š	Štěrk (frakce 0/32, zahliněno)
	60 mm	Š	Štěrk (frakce 0/64, zahliněno)

Obr. 1 - Jádro vývrtu Vzorek – V1 (in situ).

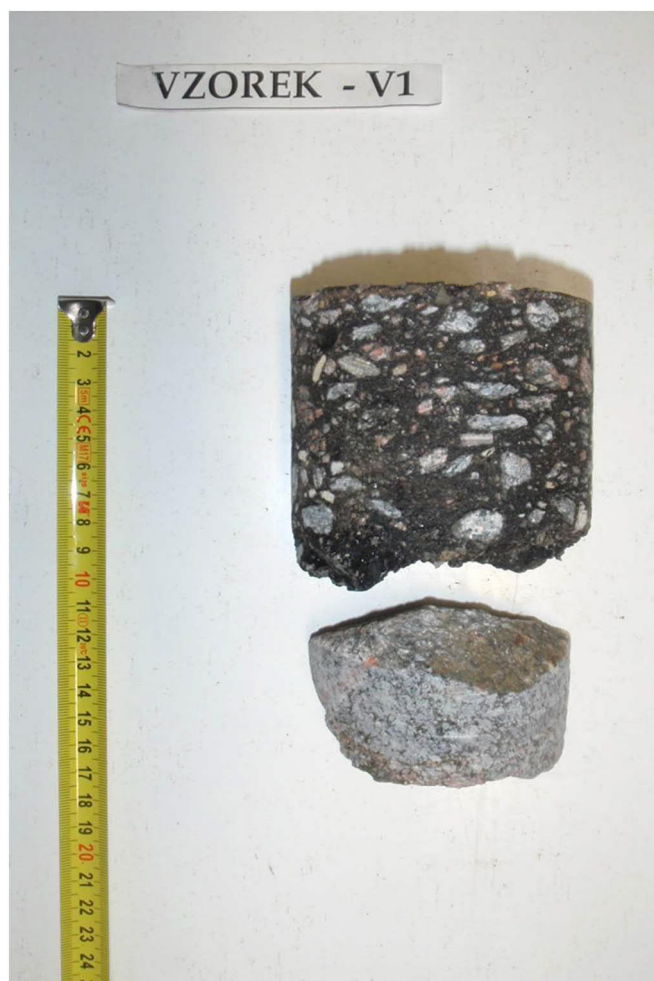
Obr. 2 - Jádru vývrtu Vzorek – V1 (laboratoř).

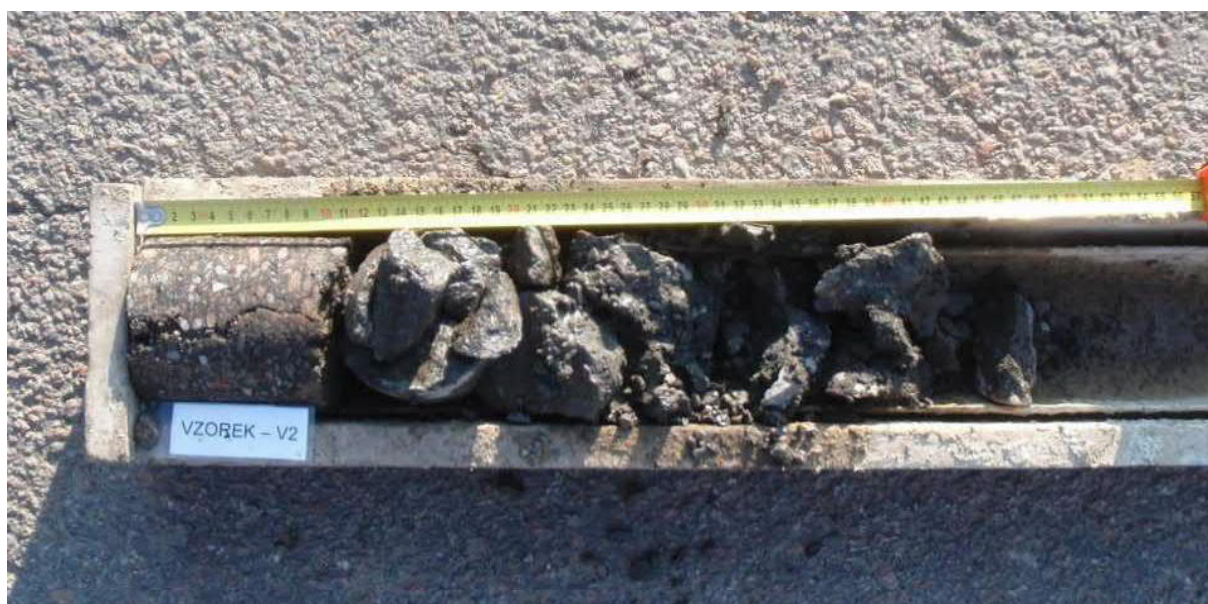
Konstrukce vozovky:	45 mm	ACO 11	Asfaltový beton pro obrusné vrstvy
	30 mm	ACO 11	Asfaltový beton pro obrusné vrstvy
	40 mm	ACL 16	Asfaltový beton pro ložní vrstvy
	55 mm	Š	Štěrka (frakce 0/64)
	230 mm	Š	Štěrka (frakce 0/32, zahliněno)

Obr. 3 - Jádro vývrtu Vzorek – V2 (in situ).

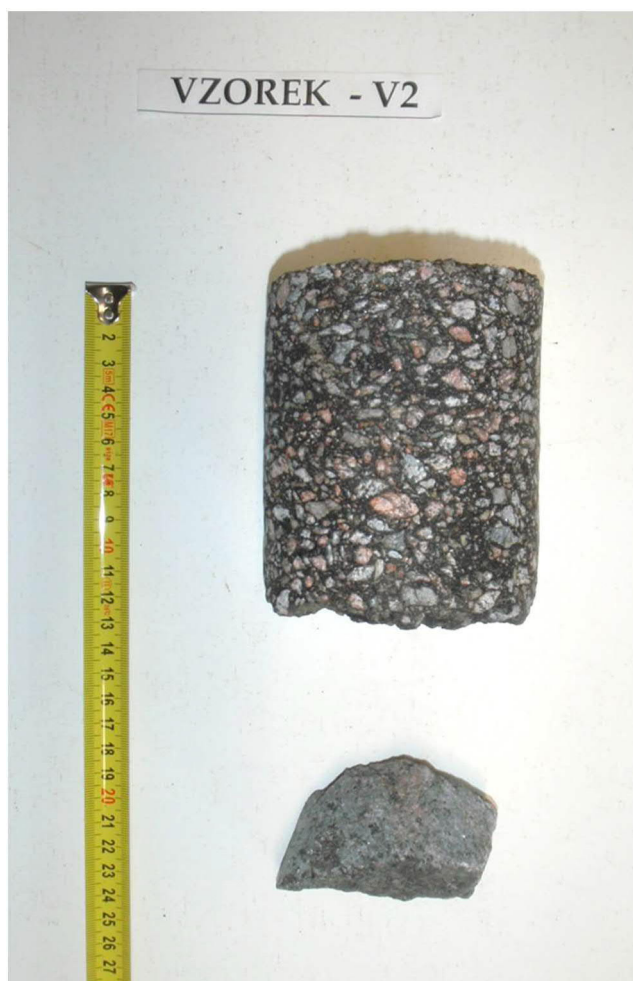
Obr. 4 - Jádro vývrtu Vzorek – V2 (laboratoř).

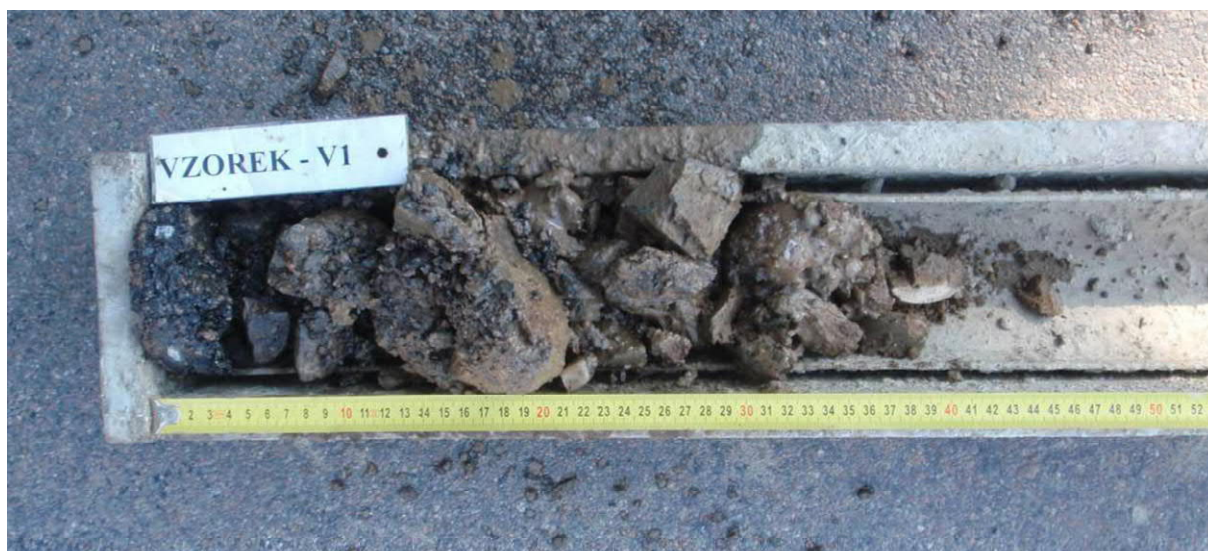
Konstrukce vozovky:	10 mm	PR	Postřík regenerační
	120 mm	PM	Penetrační makadam (rozpadlý)
	80 mm	Š	Štěrk (frakce 0/64)
	90 mm	Š	Štěrk (frakce 0/32, zahliněno)

Obr. 1 - Jádro vývrtu Vzorek – V1 (in situ).

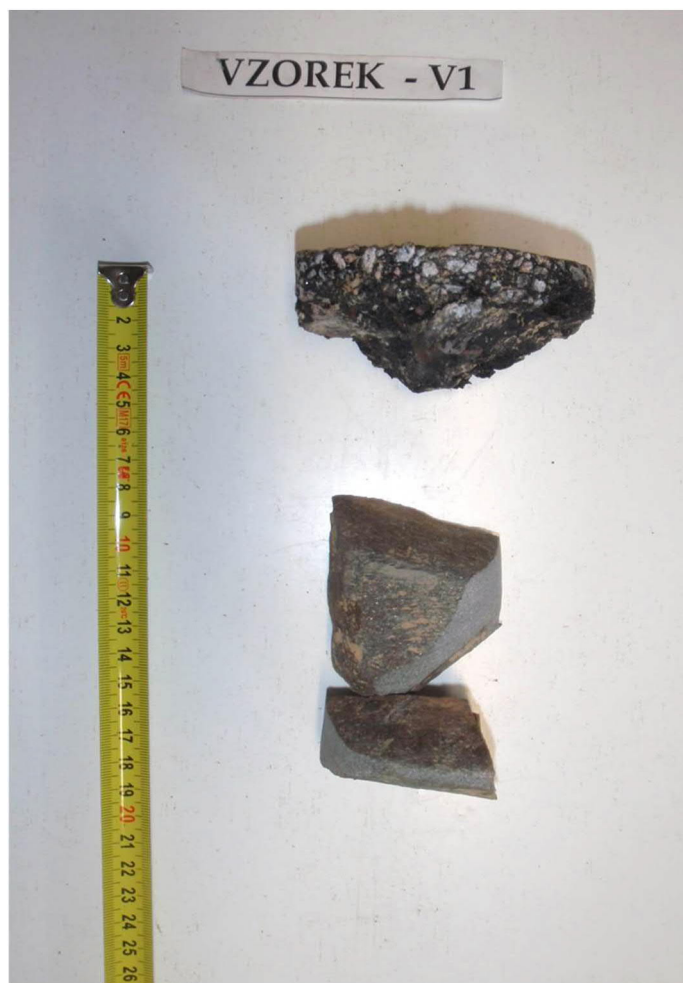
Obr. 2 - Jádru vývrtu Vzorek – V1 (laboratoř).

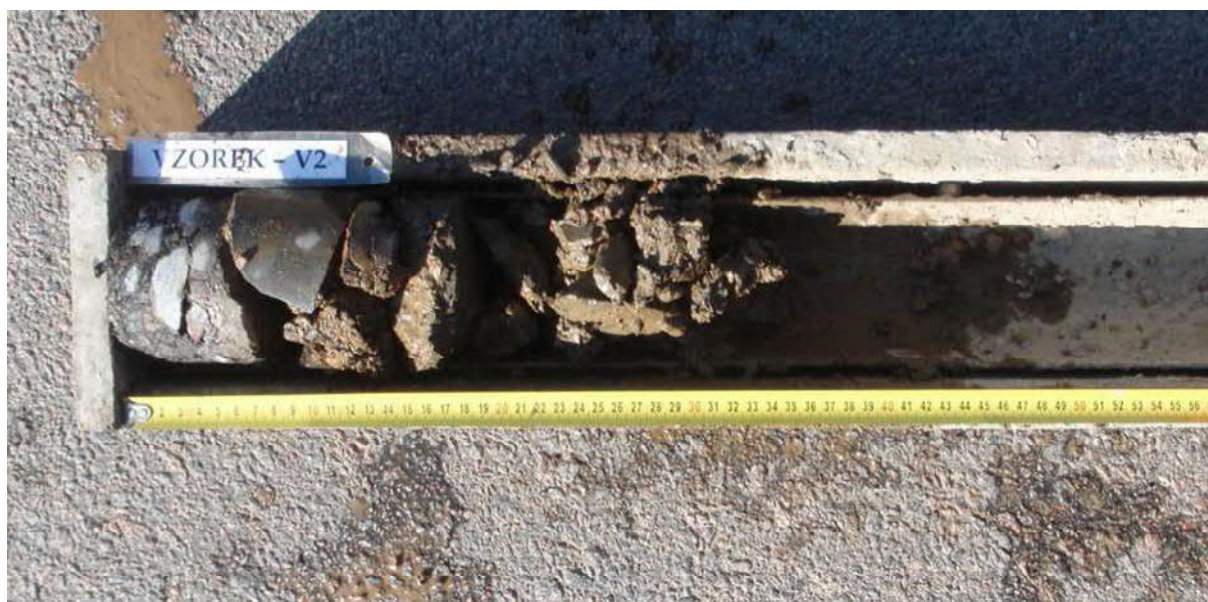
Konstrukce vozovky:	10 mm	PR	Postřík regenerační
	75 mm	PM	Penetrační makadam
	100 mm	Š	Štěrk (frakce 0/64)
	135 mm	Š	Štěrk (frakce 0/32, zahliněno)

Obr. 3 - Jádro vývrtu Vzorek – V2 (in situ).

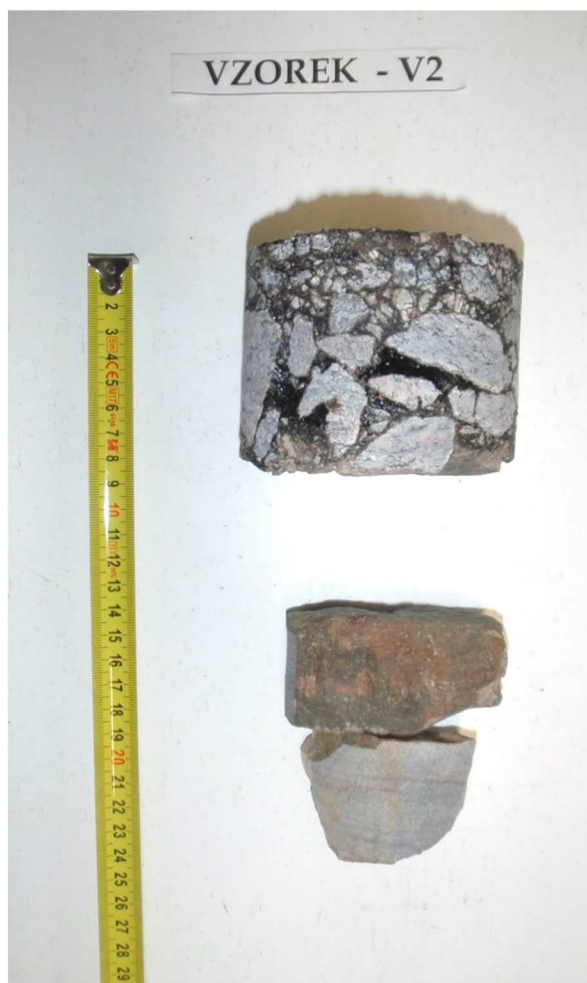
Obr. 4 - Jádro vývrtu Vzorek – V2 (laboratoř).

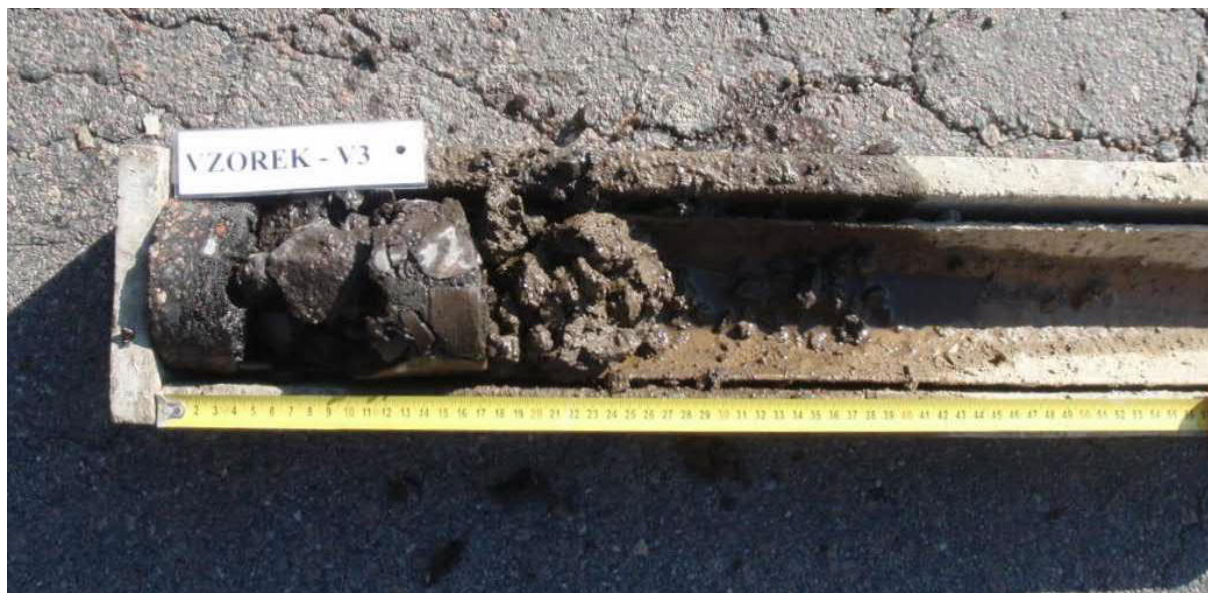
Konstrukce vozovky:	40 mm	ACO 11	Asfaltový beton pro obrusné vrstvy
	130 mm	PM	Penetrační makadam (rozpadlý)
	130 mm	Š	Štěrk (frakce 0/16, zahliněno)

Obr. 5 - Jádro vývrtu Vzorek – V3 (in situ).

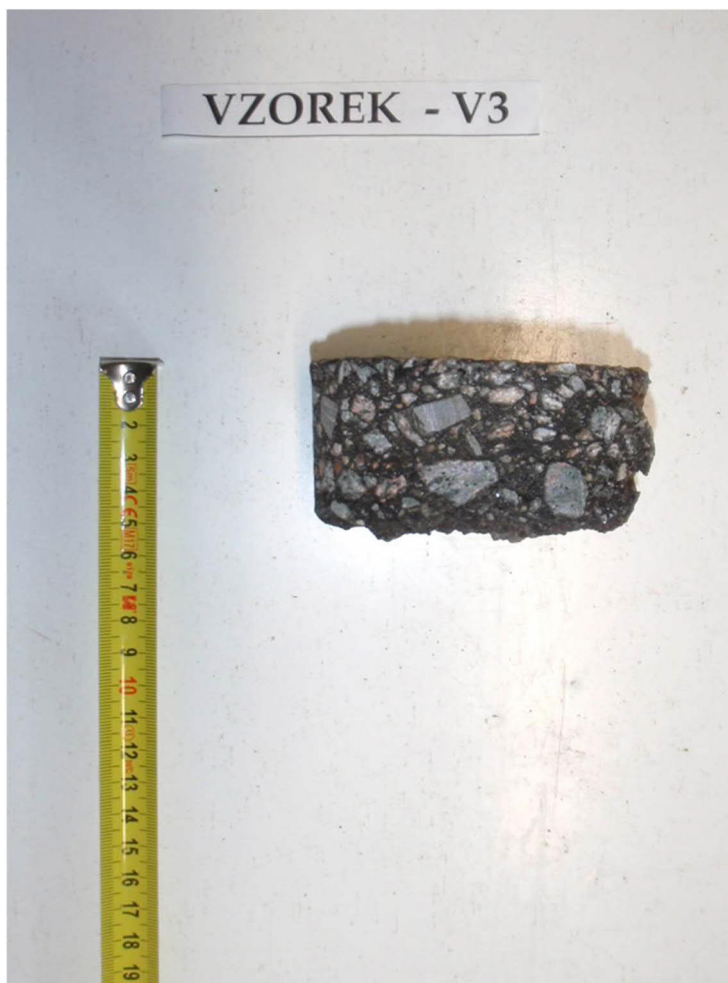
Obr. 6 - Jádru vývrtu Vzorek – V3 (laboratoř).
