Rekonstrukce silnice III/03428 Zalíbené

DIAGNOSTIKA VOZOVKY A NÁVRH OPRAVY

IMOS BRNO, a.s.
DIVIZE SILNIČNÍ VÝVOJ
OLOMOUCKÁ 174
627 00 BRNO

KVĚTEN 2016

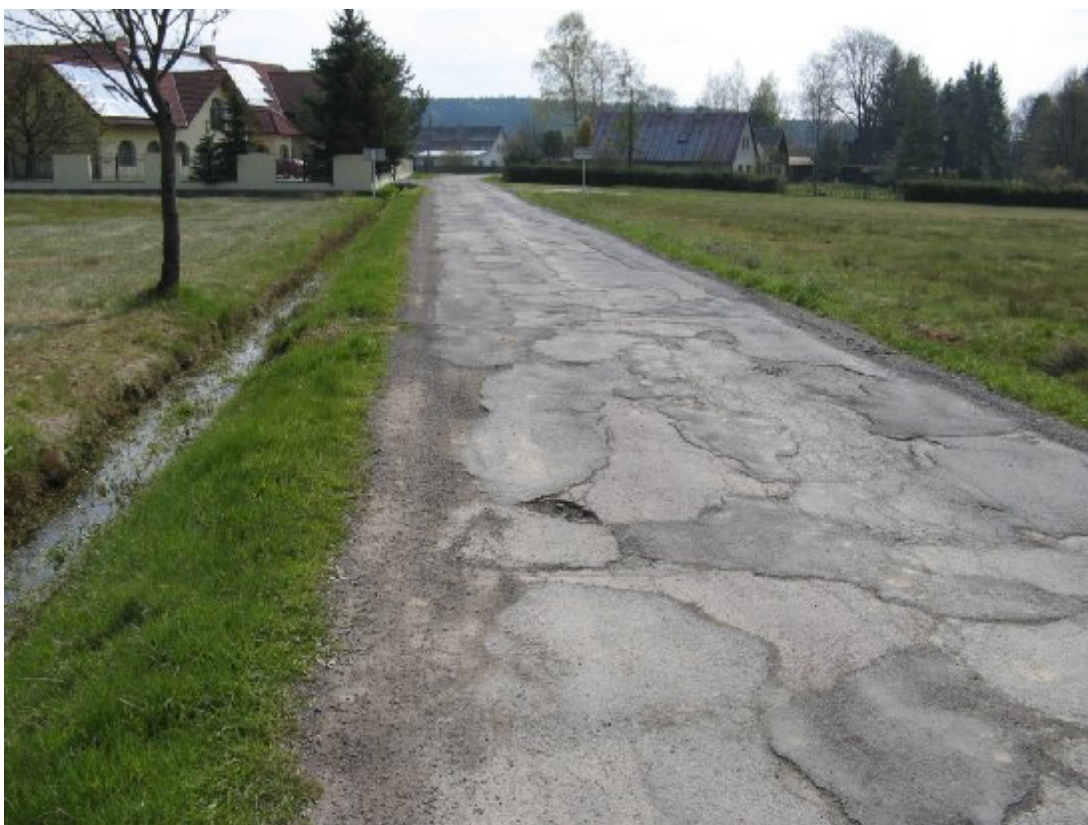
F07, km 0,210+
Nepravidelné hrboly, vysprávký, výtlučky, nefunkční odvodnění.

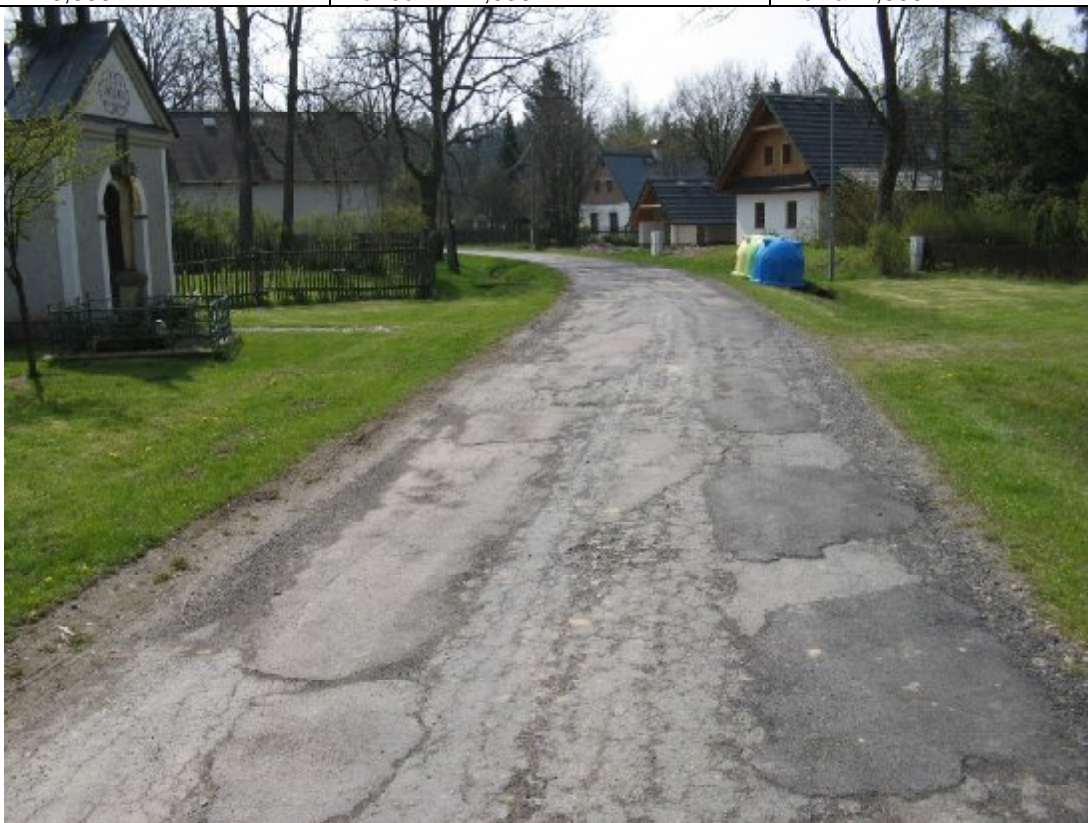
F13, km 0,510+
Vysprávký, koroze-opotřebený nátěr.

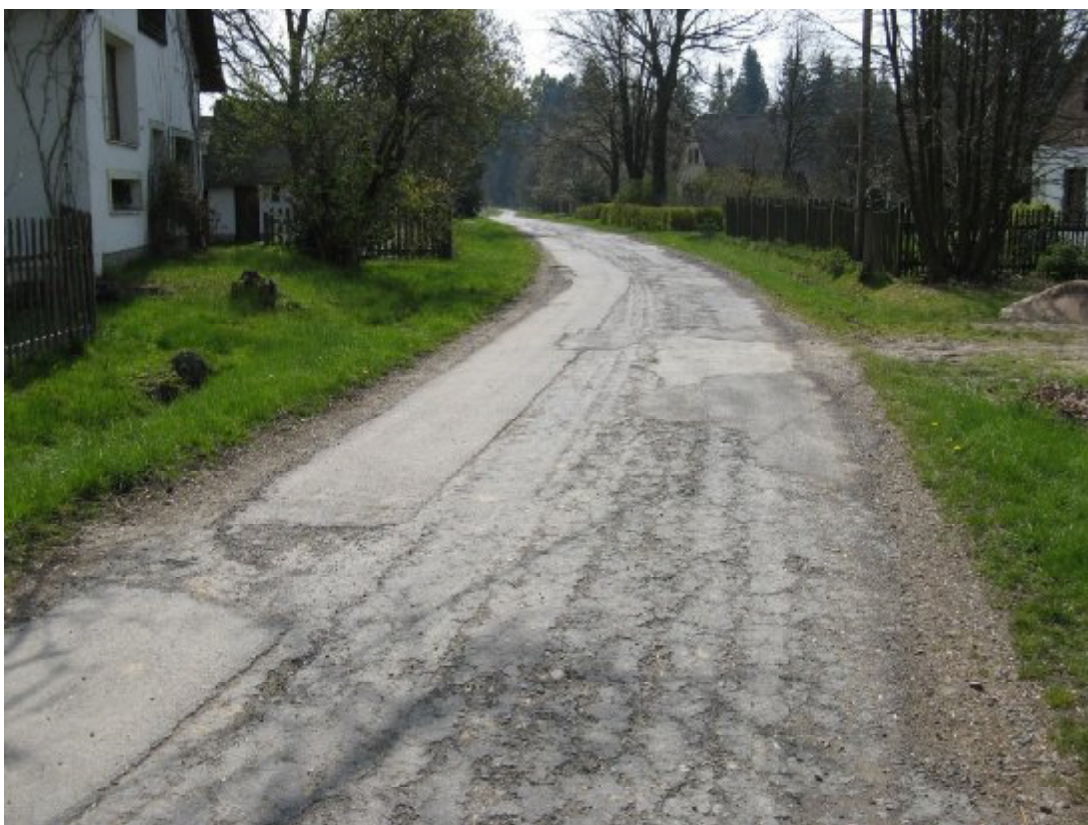
F16, km 0,560+
Vysprávký, koroze.

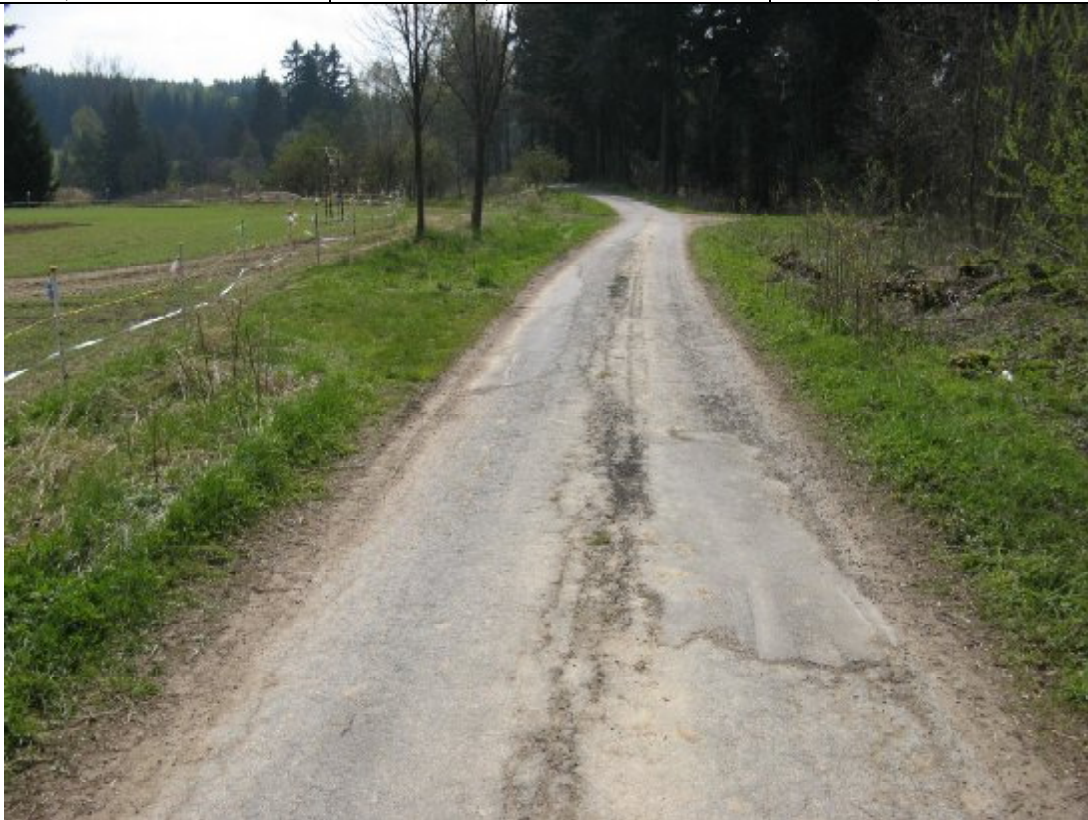
F23, km 0,760+

Vysprávky, uprostřed příčný hrbol s rozvětvenou trhlinou.

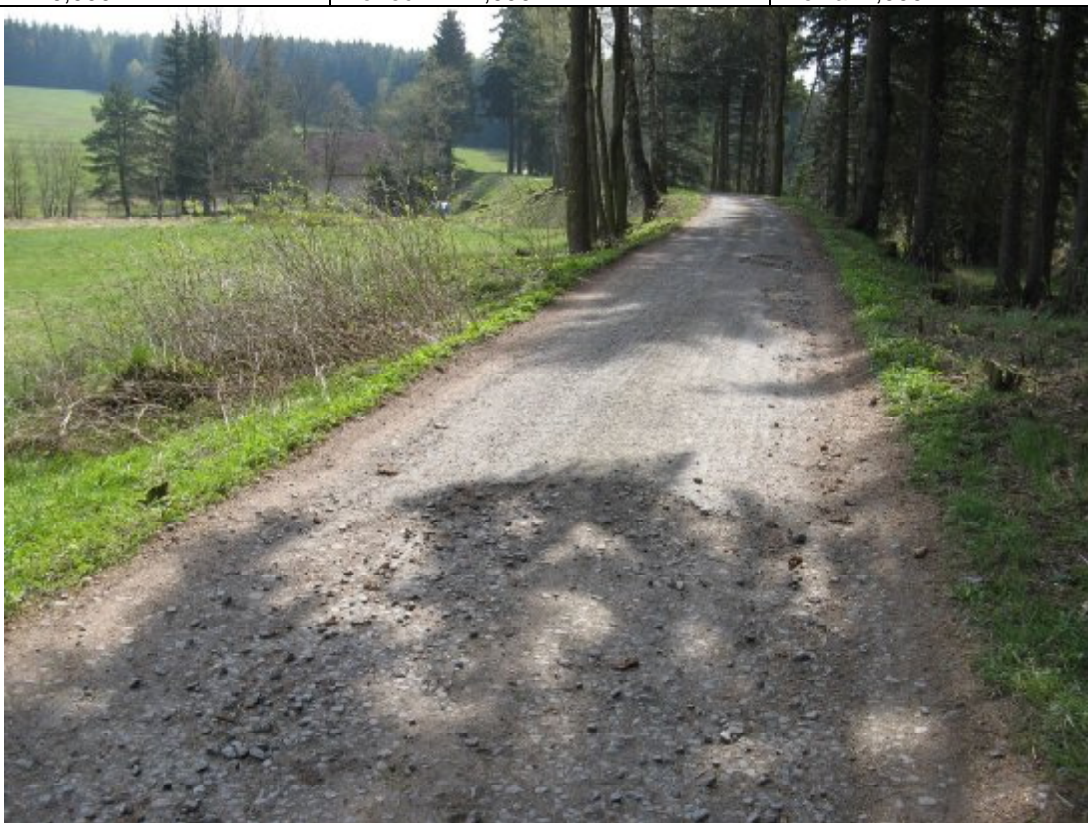
F27, km 0,860+
Rozpad povrchu.

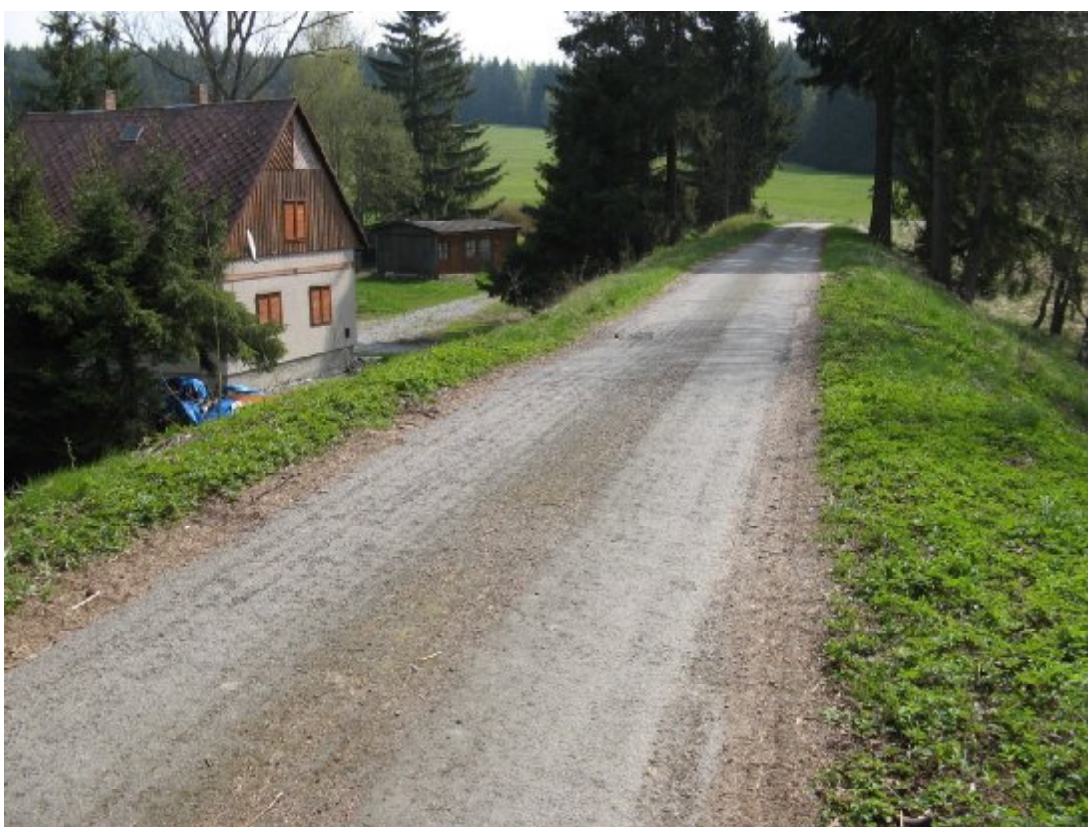
F30, km 0,960+
Koroze.

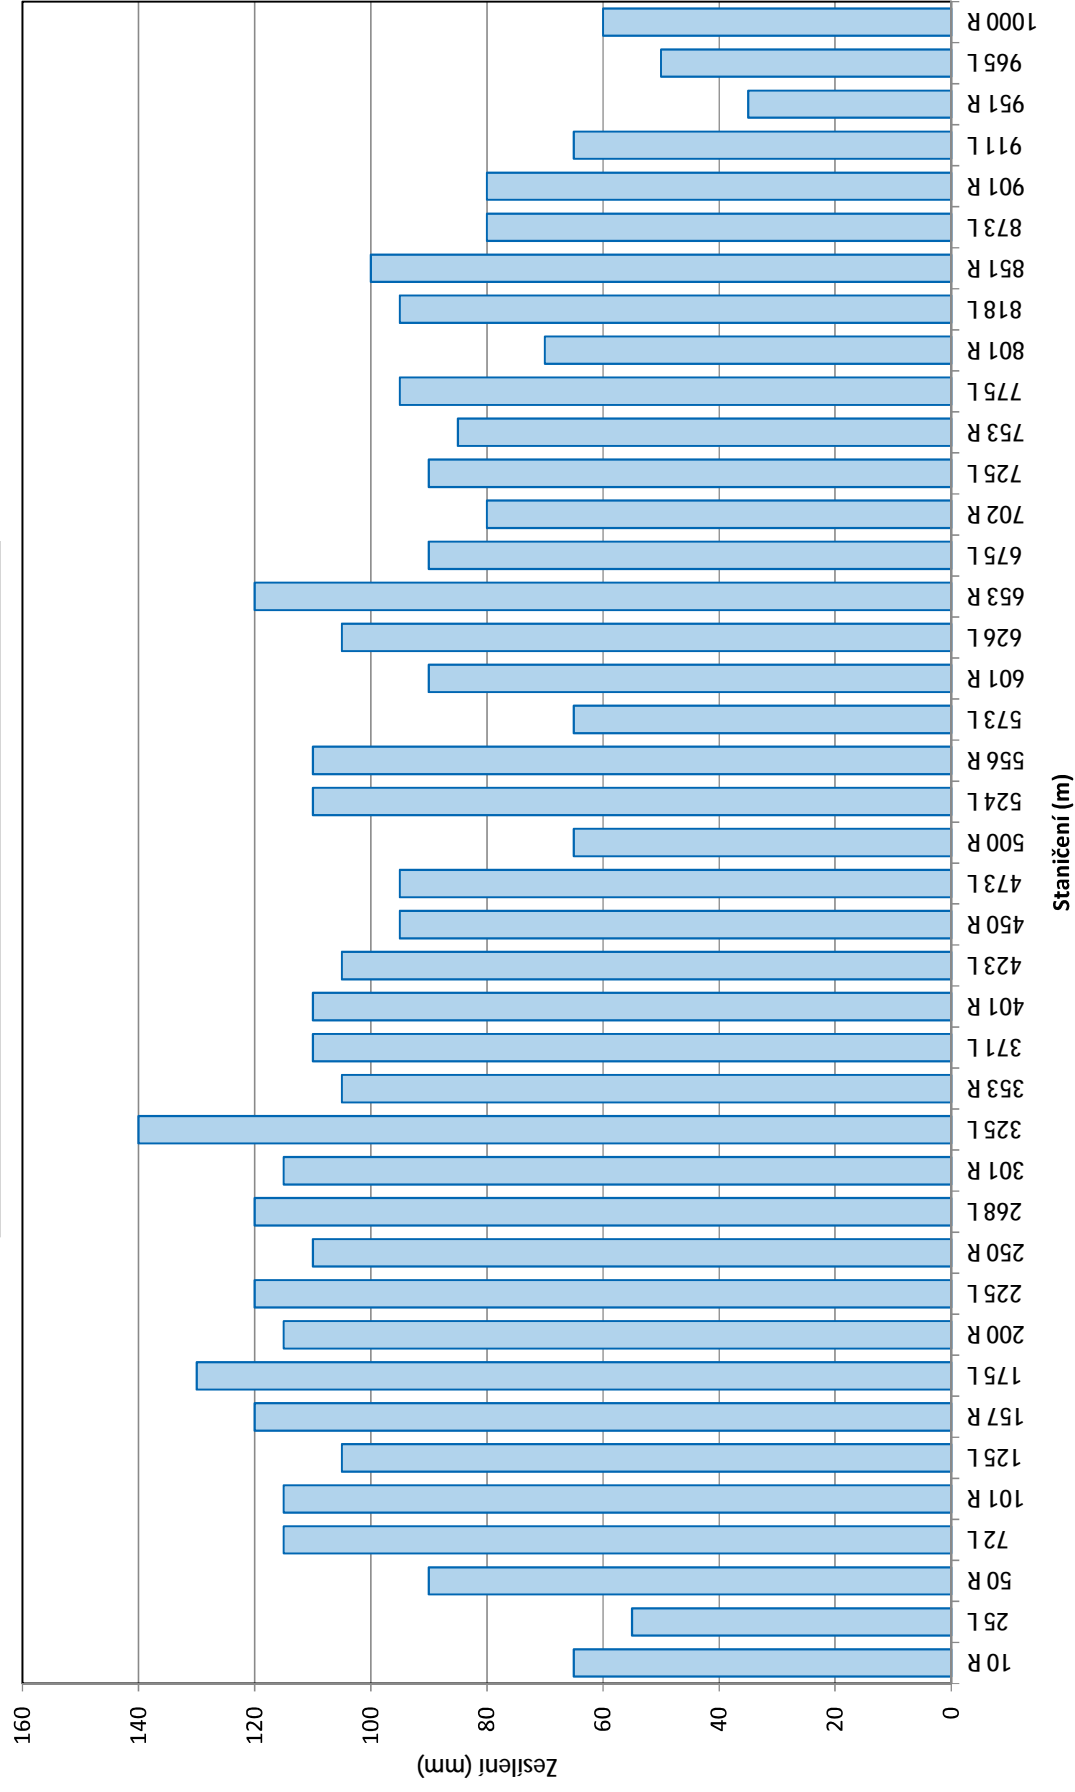
Zesílení vozovky - III/03428 Zaříbené

Zjištěná únosnost je havarijní s průměrnou zbytkovou životností 1 rok a průměrným požadovaným zesílením 95 mm. Návrhová tloušťka zesílení je 125 mm. Prakticky na celém úseku byly zjištěny nízké moduly pružnosti vozovkového souvrství i podloží.
