**Doplňující průzkum konstrukce vozovky**  
**Silnice III/29817 Horní Ředice**

**Červenec / Září 2019**

Název průzkumu: Doplňující průzkum konstrukce vozovky  
Silnice III/29817 Horní Ředice

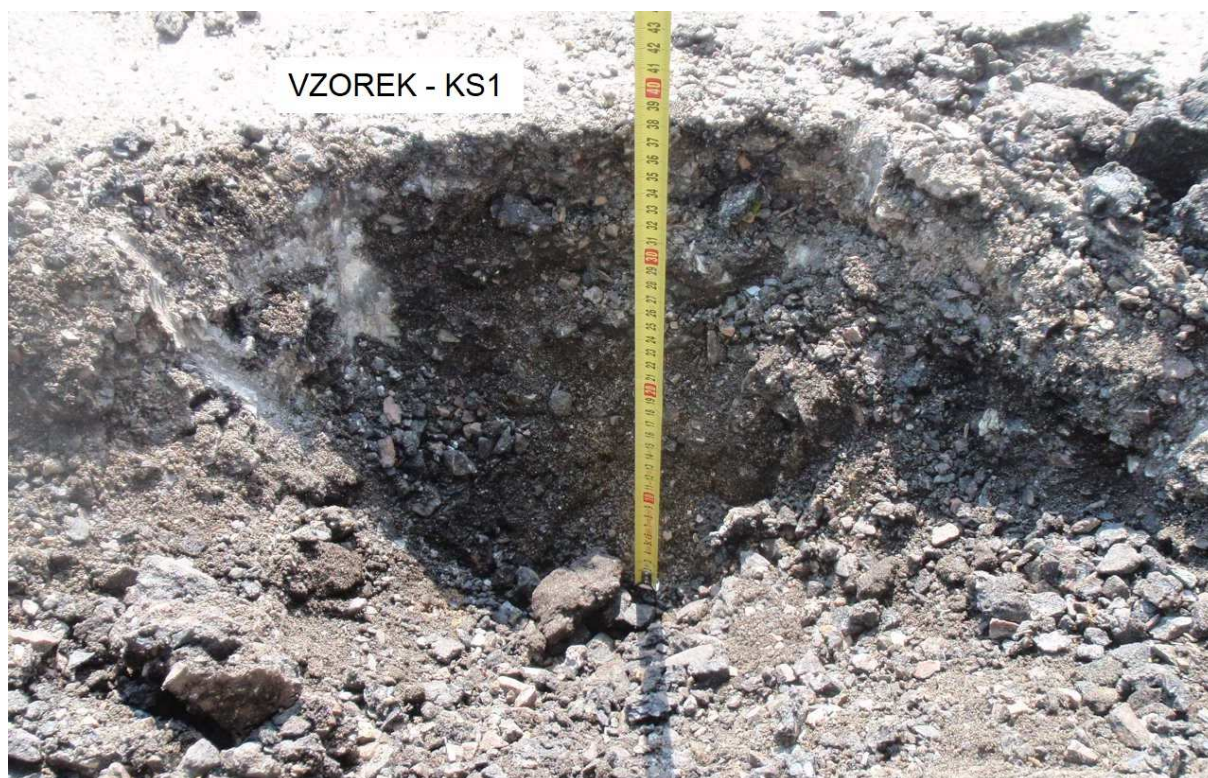
Silnice III/29817 Horní Ředice  
levý jízdní pruh vozovky (směr Holice)  
km 0,458 00  
0,80 m od zpevněné hrany vozovky vlevo

Konstrukce vozovky:	55 mm	ACO 11	Asfaltový beton pro obrusné vrstvy
	65 mm	ACL 16	Asfaltový beton pro ložní vrstvy
	25 mm	ACO 11	Asfaltový beton pro obrusné vrstvy
	205 mm	Š	Štěrk (frakce 0/16, zahliněno)

Celková tloušťka  
konstrukce vozovky: 350 mm

*Obr. 1 – Kopaná sonda Vzorek – KS1 (in situ).*

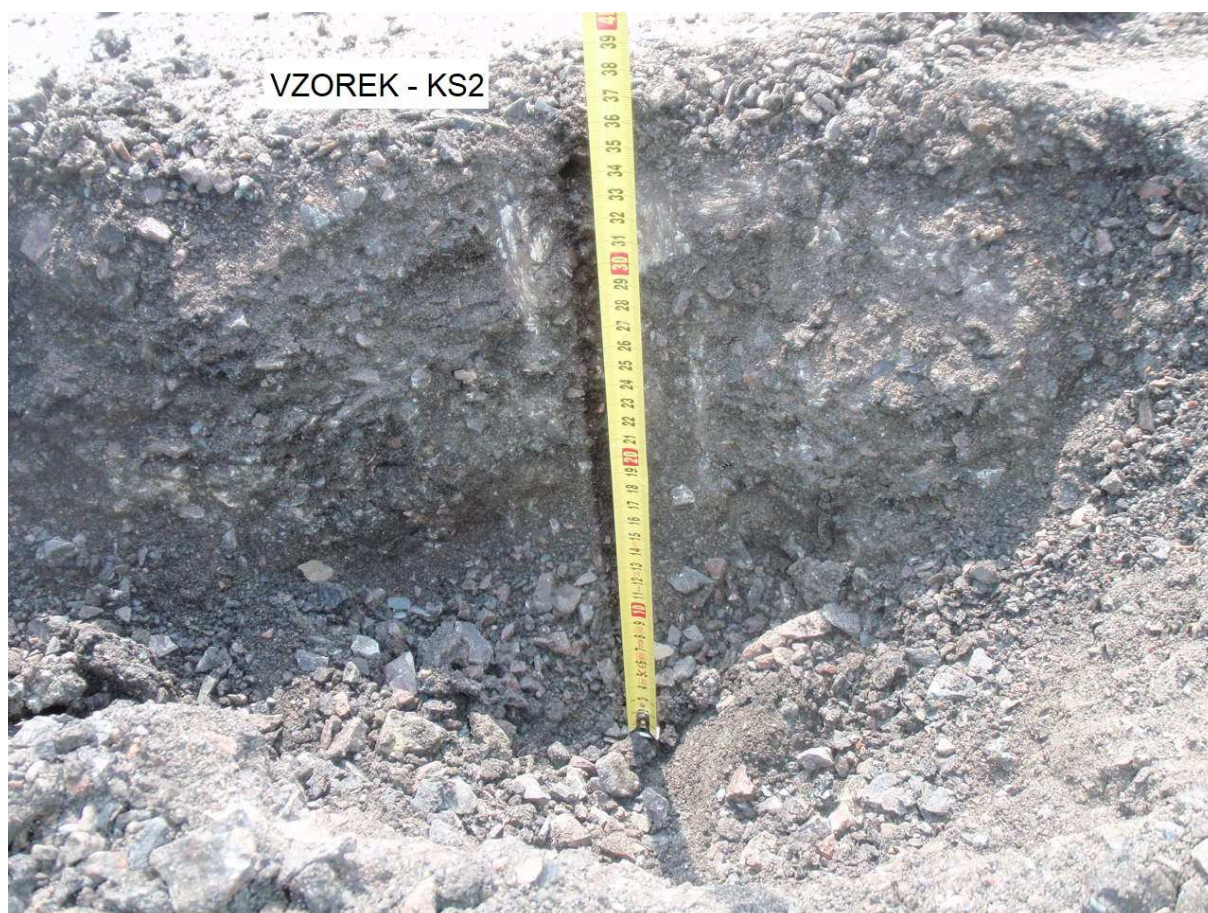
Silnice III/29817 Horní Ředice  
levý jízdní pruh vozovky (směr Holice)  
km 0,809 00  
1,30 m od zpevněné hrany vozovky vlevo

Konstrukce vozovky:	50 mm	ACO 11	Asfaltový beton pro obrusné vrstvy
	50 mm	ACL 16	Asfaltový beton pro ložní vrstvy
	240 mm	Š	Štěrka (frakce 0/16, zahliněno)

Celková tloušťka  
konstrukce vozovky: 340 mm

*Obr. 2 – Kopaná sonda Vzorek – KS2 (in situ).*

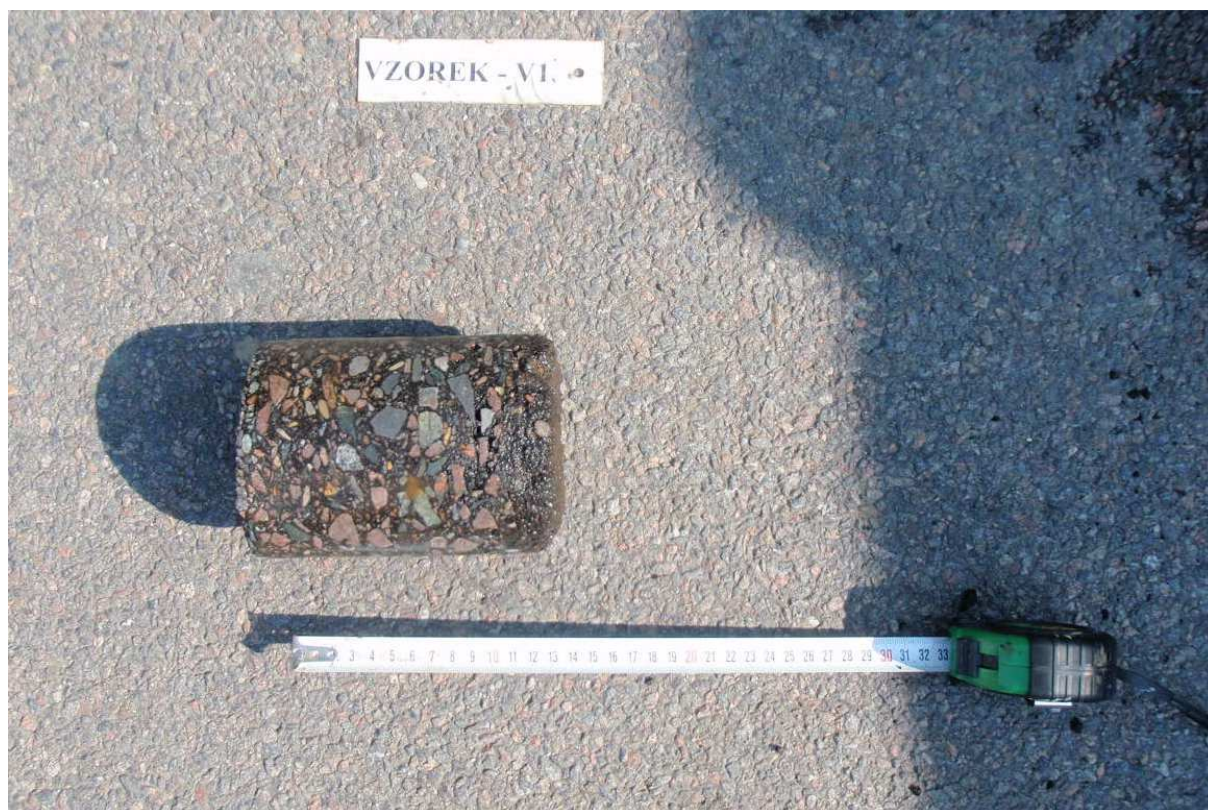
Popis polohy vývrtu: Silnice III/29817 Horní Ředice  
pravý jízdní pruh vozovky (směr Holice)  
km 0,475 00  
1,20 m od hrany obruby vpravo

Konstrukce vozovky:	5 mm	PR	Postřík regenerační
	50 mm	ACO 11	Asfaltový beton pro ohrusné vrstvy
	65 mm	ACL 16	Asfaltový beton pro ložní vrstvy
	25 mm	ACO 11	Asfaltový beton pro ohrusné vrstvy

Odvrtaná tloušťka  
konstrukce vozovky: 145 mm

*Obr. 3 - Jádro vývrtu Vzorek – V1 (in situ).*

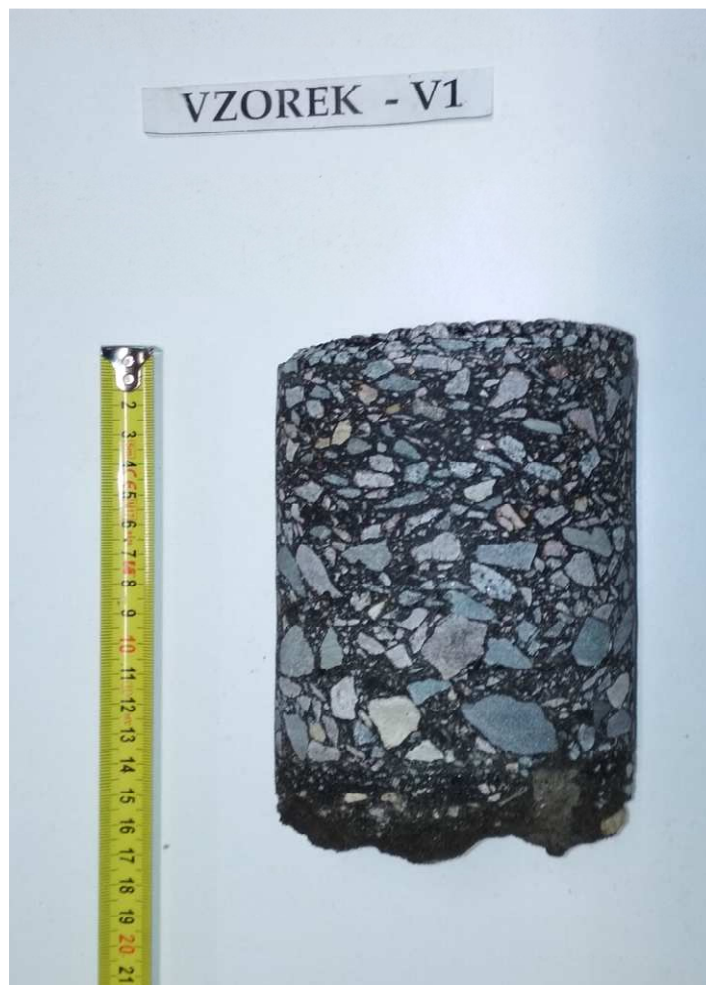
*Obr. 4 - Jádru vývrtu Vzorek – V1 (laboratoř).*

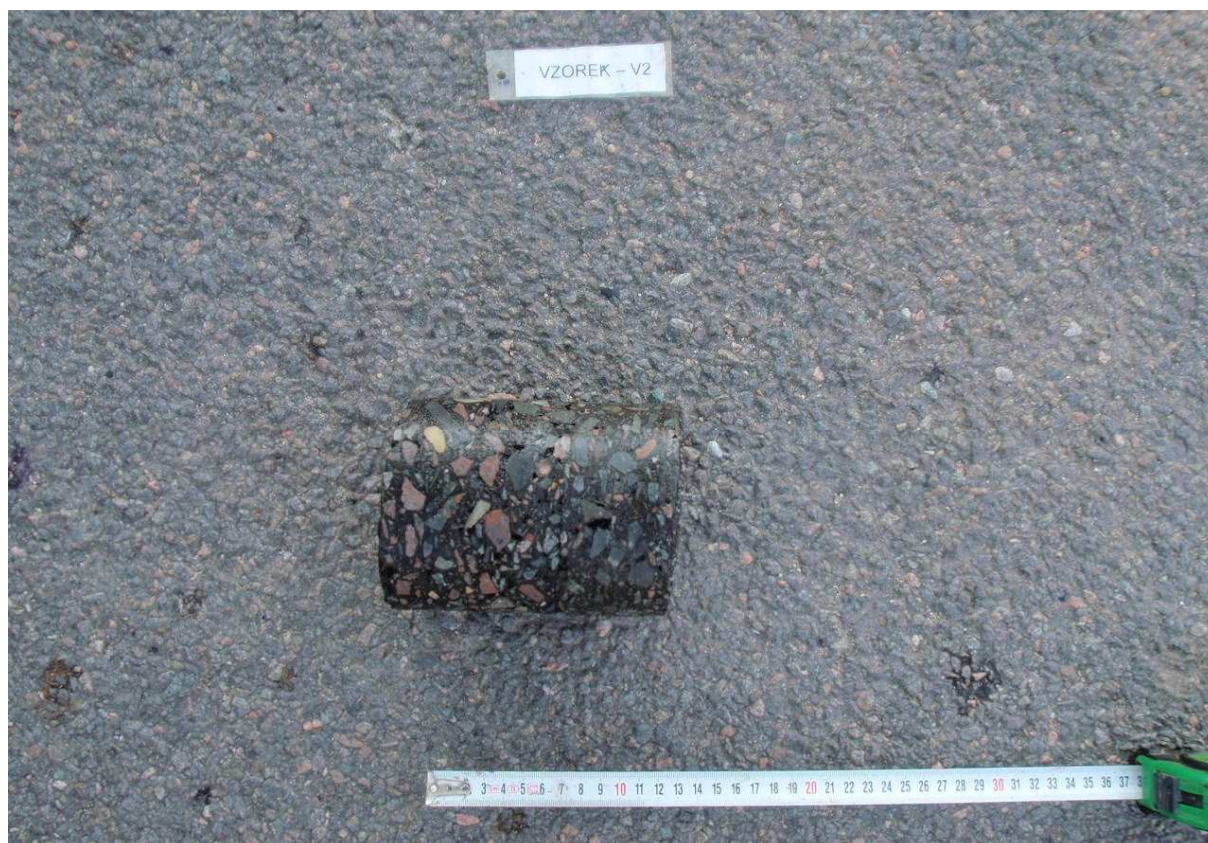
Popis polohy vývrtu: Silnice III/29817 Horní Ředice  
pravý jízdní pruh vozovky (směr Holice)  
km 0,924 00  
1,30 m od zpevněné hrany vozovky vpravo

Konstrukce vozovky:	5 mm	PR	Postřík regenerační
	50 mm	ACO 11	Asfaltový beton pro ohrusné vrstvy
	40 mm	ACL 16	Asfaltový beton pro ložní vrstvy
	40 mm	ACO 11	Asfaltový beton pro ohrusné vrstvy

Odvrtaná tloušťka  
konstrukce vozovky: 135 mm

*Obr. 5 - Jádro vývrtu Vzorek – V2 (in situ).*

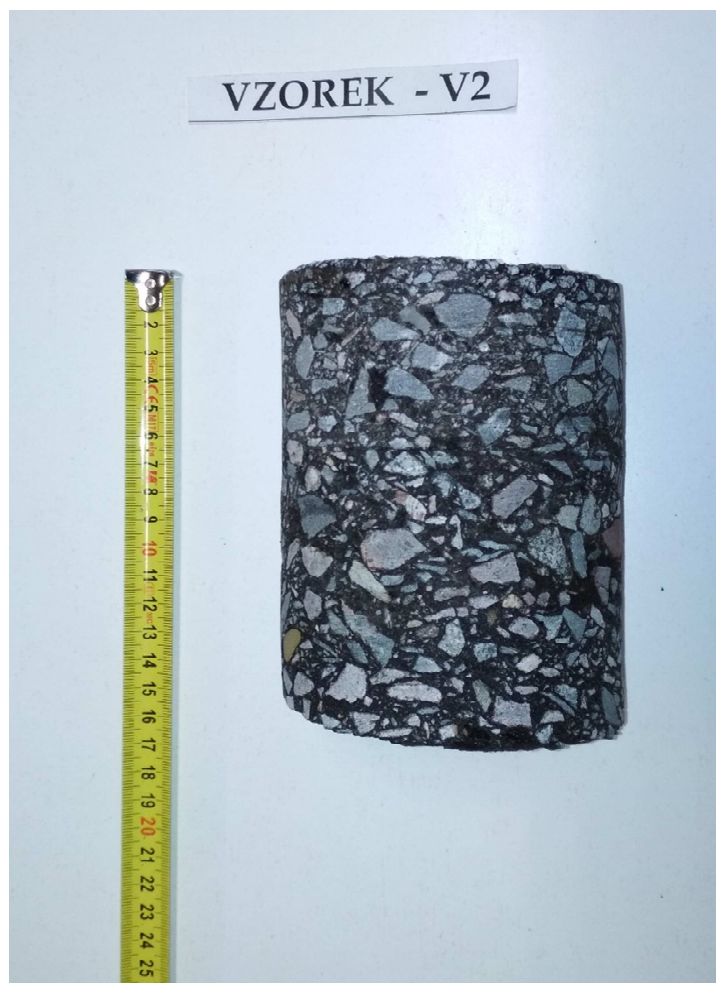
*Obr. 6 - Jádru vývrtu Vzorek – V2 (laboratoř).*
