Průzkum konstrukce vozovky
Stanovení polycyklických aromatických uhlovodíků
Silnice III/3587 Tři Bubny – Řestoky

Květen / Červen 2020

Místo průzkumu: Silnice III/3587 Tři Bubny – Řestoky
Okres Chrudim
Pardubický kraj

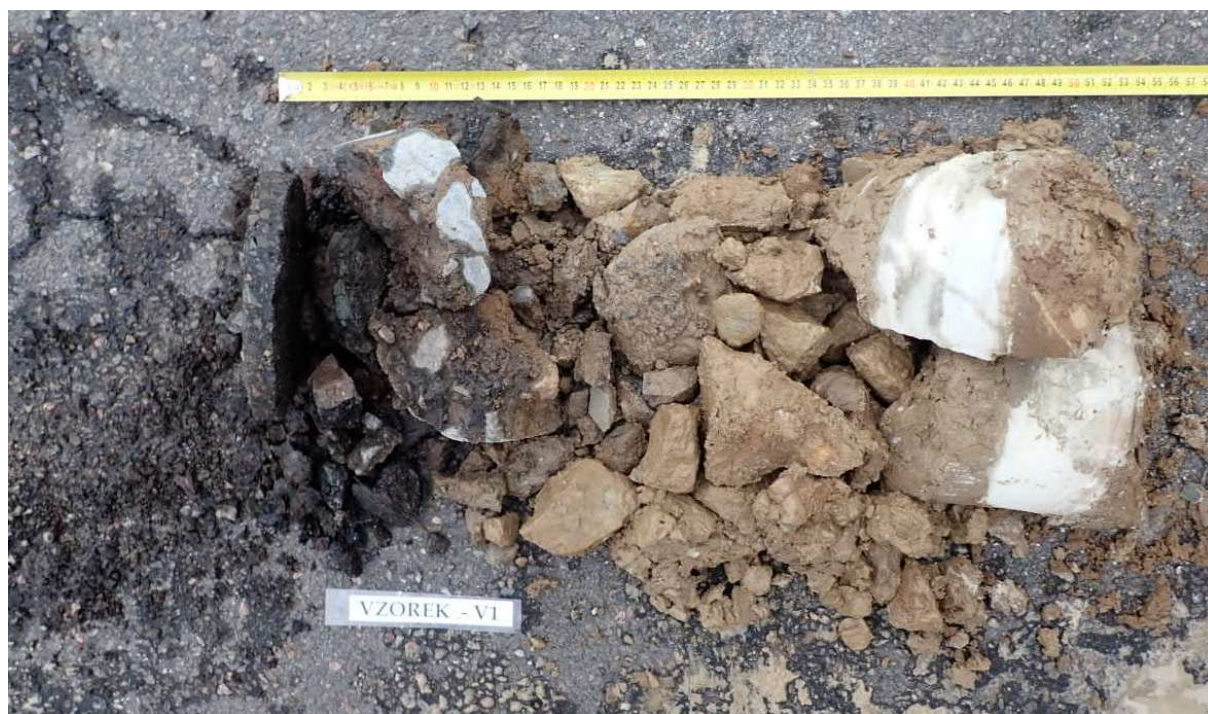
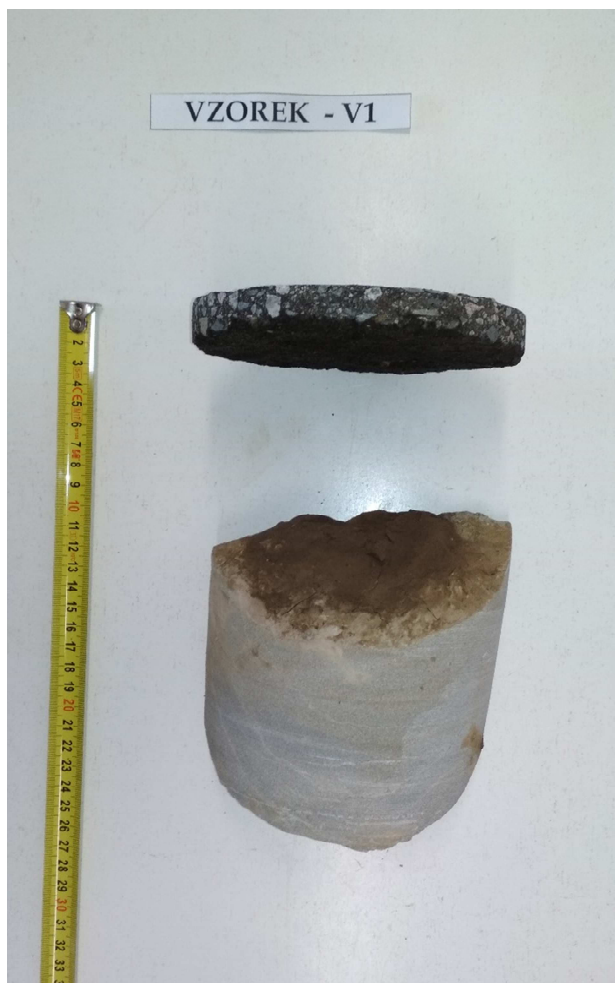
Konstrukce vozovky:	10 mm	PR	Postřík regenerační
	50 mm	PM	Penetrační makadam (rozpadlý)
	190 mm	Š	Štěrk (frakce 0/63, zahliněno)
	130 mm	ŠT	Štět

Obr. 1 - Jádro vývrtu Vzorek – V1 (in situ).

Obr. 2 - Jádru vývrtu Vzorek – V1 (laboratoř).

Vývrt	Konstrukce vozovky			Poznámka
V1	10 mm	PR	Postřík regenerační	
	50 mm	PM	Penetrační makadam	rozpadlý
	190 mm	Š	Štěrka	frakce 0/63, zahliněno
	130 mm	ŠT	Štět	
Celkem	380 mm

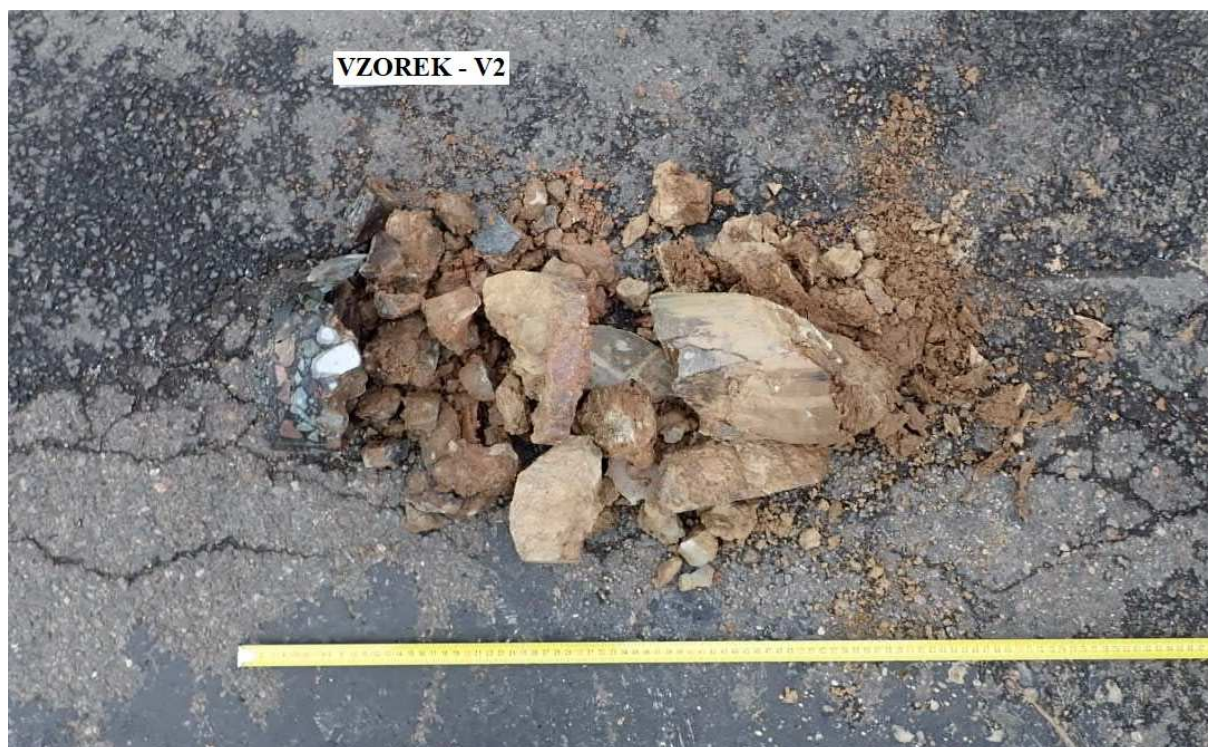
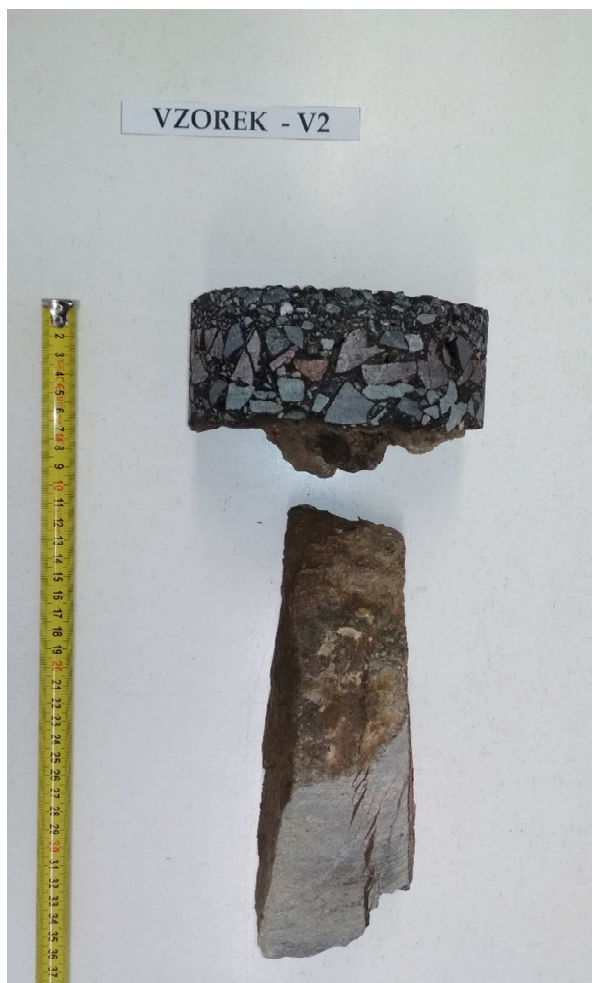
Konstrukce vozovky:	15 mm	PR	Postřík regenerační
	45 mm	PM	Penetrační makadam
	110 mm	Š	Štěrk (frakce 0/63, zahliněno)
	200 mm	ŠT	Štět

Obr. 3 - Jádro výtvetu Vzorek – V2 (in situ).

Obr. 4 - Jádru vývrtu Vzorek – V2 (laboratoř).

Vývrt	Konstrukce vozovky			Poznámka
V2	15 mm	PR	Postřík regenerační	
	45 mm	PM	Penetrační makadam	
	110 mm	Š	Štěrka	frakce 0/63, zahliněno
	200 mm	ŠT	Štět	
Celkem	370 mm

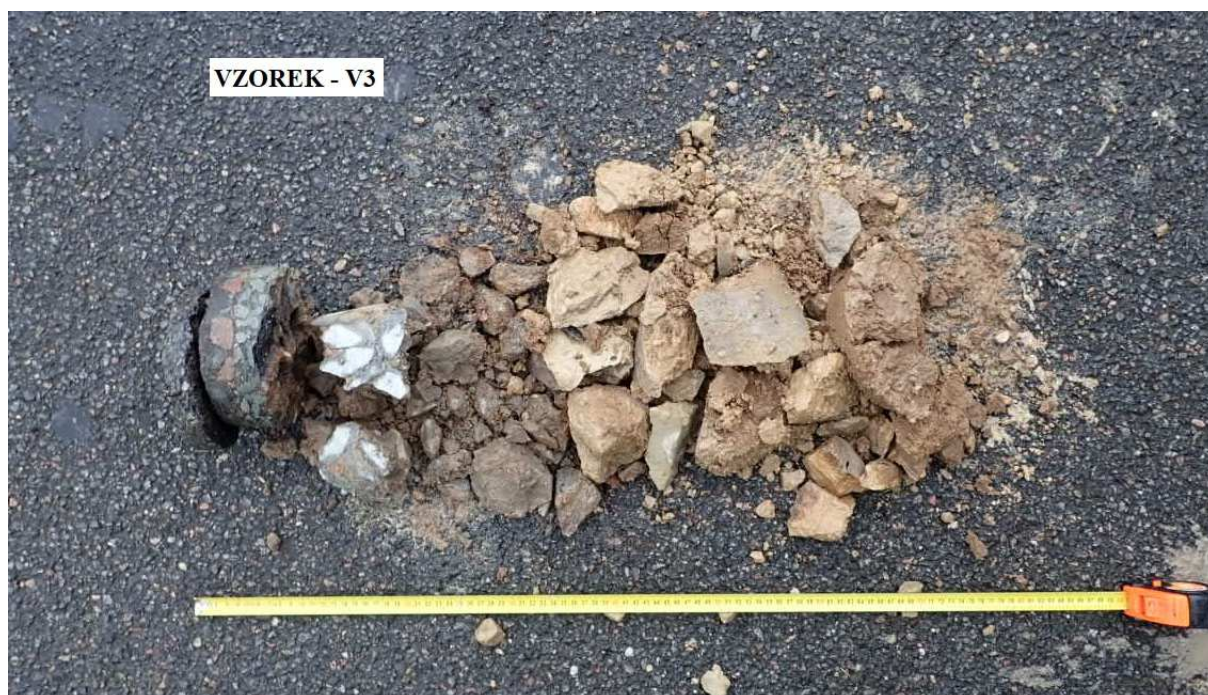
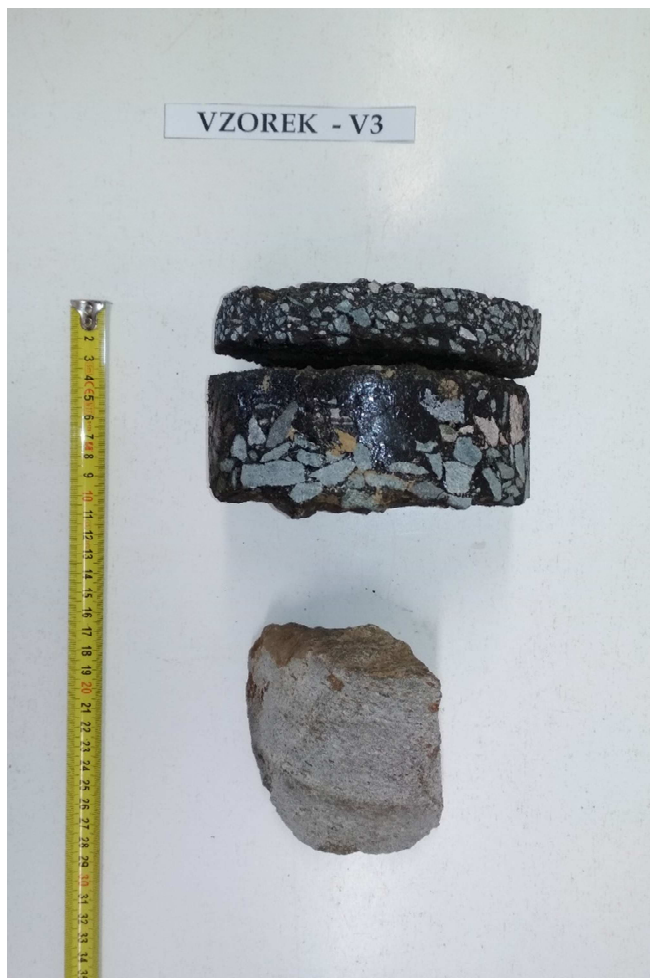
Konstrukce vozovky:	20 mm	PR	Postřík regenerační
	Separace vrstev		
	70 mm	PM	Penetrační makadam
	150 mm	Š	Štěrka (frakce 0/63, zahliněno)
	130 mm	ŠT	Štět

Obr. 5 - Jádro vývrtu Vzorek – V3 (in situ).

Obr. 6 - Jádru vývrtu Vzorek – V3 (laboratoř).

Vývrt	Konstrukce vozovky			Poznámka
V3	20 mm	PR	Postřík regenerační	
	Separace vrstev			
	70 mm	PM	Penetrační makadam	
	150 mm	Š	Štěrka	frakce 0/63, zahliněno
	130 mm	ŠT	Štět	
Celkem	370 mm

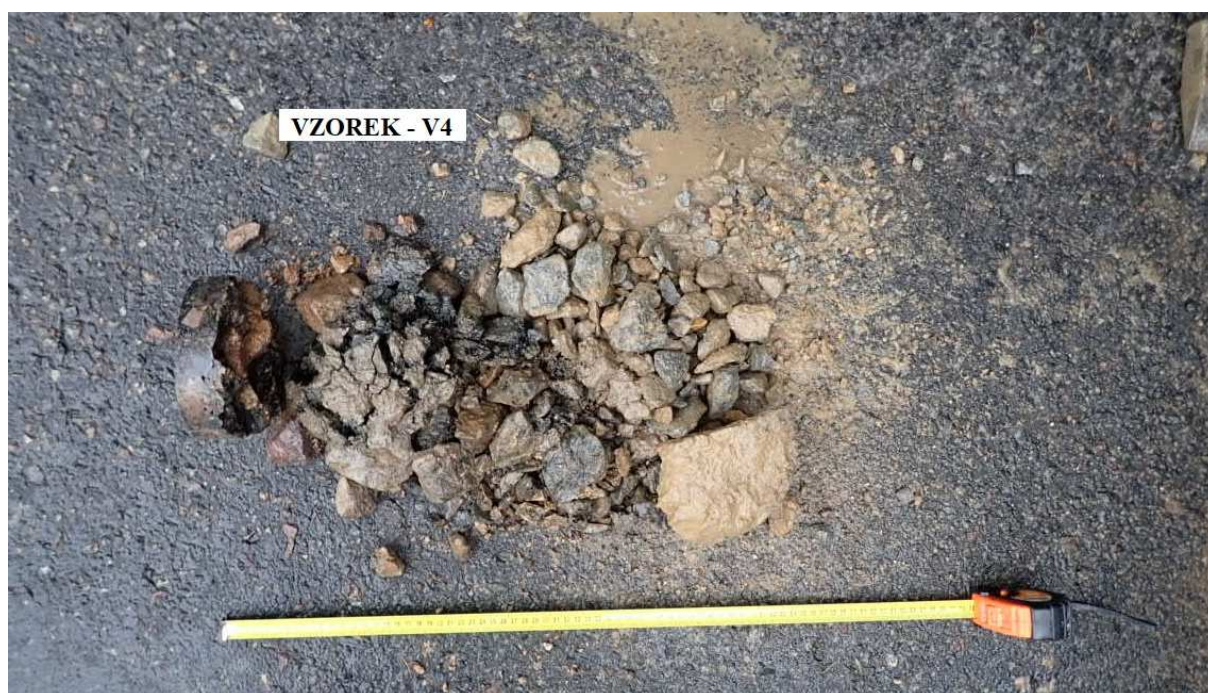
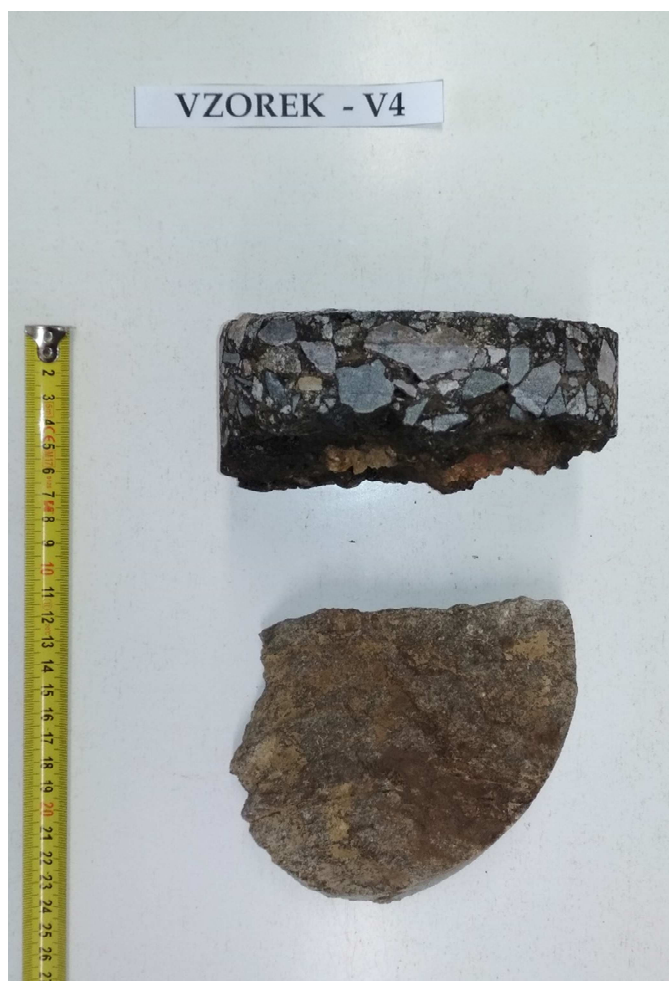
Konstrukce vozovky:	5 mm	PR	Postřík regenerační
	55 mm	PM	Penetrační makadam
	110 mm	Š	Štěrk (frakce 0/32, zahliněno)
	140 mm	ŠT	Štět

Obr. 7 - Jádro vývrtu Vzorek – V4 (in situ).

Obr. 8 - Jádro vývrtu Vzorek – V4 (laboratoř).

Vývrt	Konstrukce vozovky			Poznámka
V4	5 mm	PR	Postřík regenerační	
	55 mm	PM	Penetrační makadam	
	110 mm	Š	Štěrka	frakce 0/32, zahliněno
	140 mm	ŠT	Štět	
Celkem	310 mm

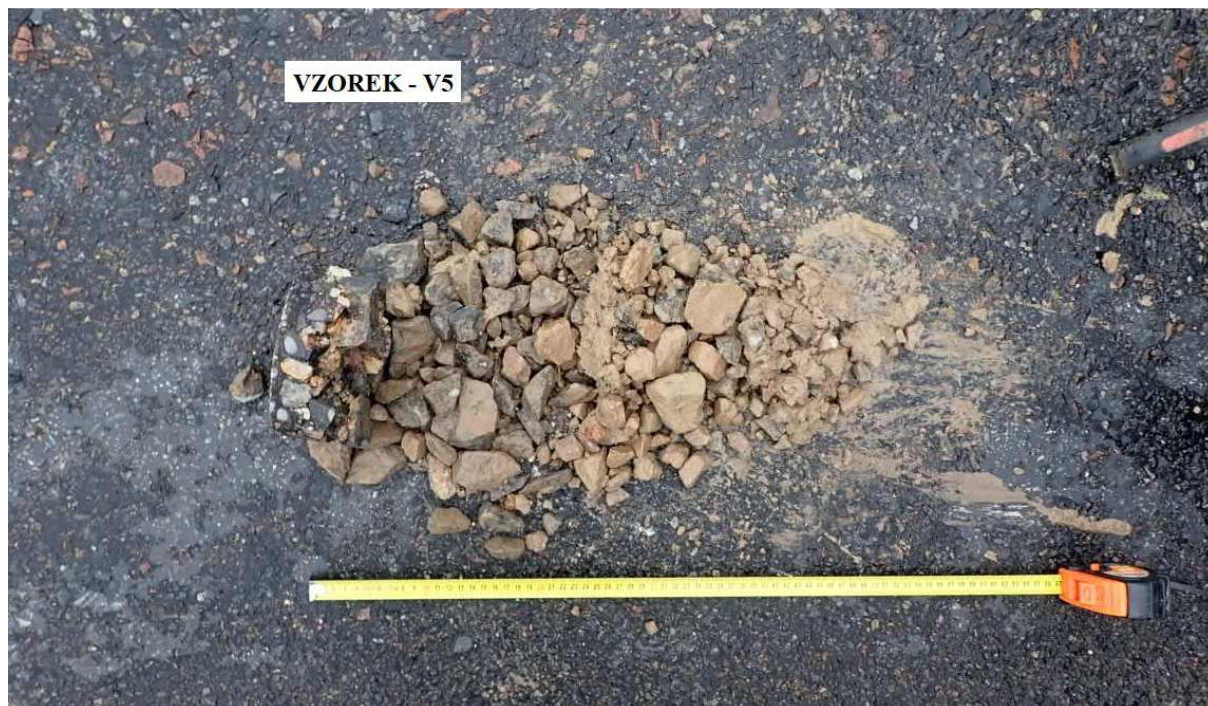
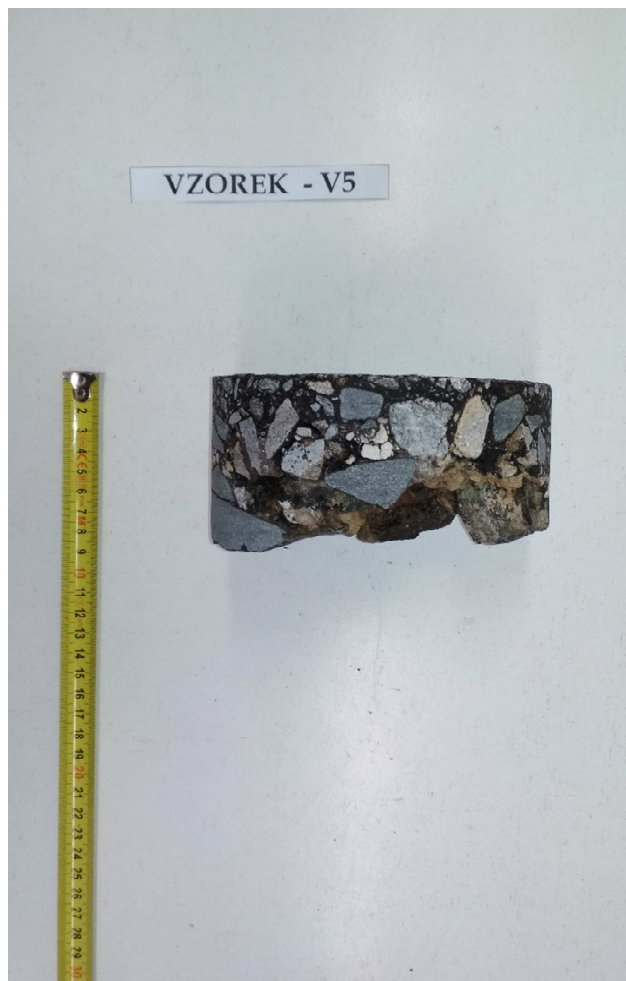
Konstrukce vozovky:	5 mm	PR	Postřík regenerační
	65 mm	PM	Penetrační makadam
	310 mm	Š	Štěrk (frakce 0/32, zahliněno)

Obr. 9 - Jádro vývrtu Vzorek – V5 (in situ).

Obr. 10 - Jádro vývrtu Vzorek – V5 (laboratoř).

Vývrt	Konstrukce vozovky			Poznámka
V5	5 mm	PR	Postřík regenerační	
	65 mm	PM	Penetrační makadam	
	310 mm	Š	Štěrka	frakce 0/32, zahliněno
Celkem	380 mm

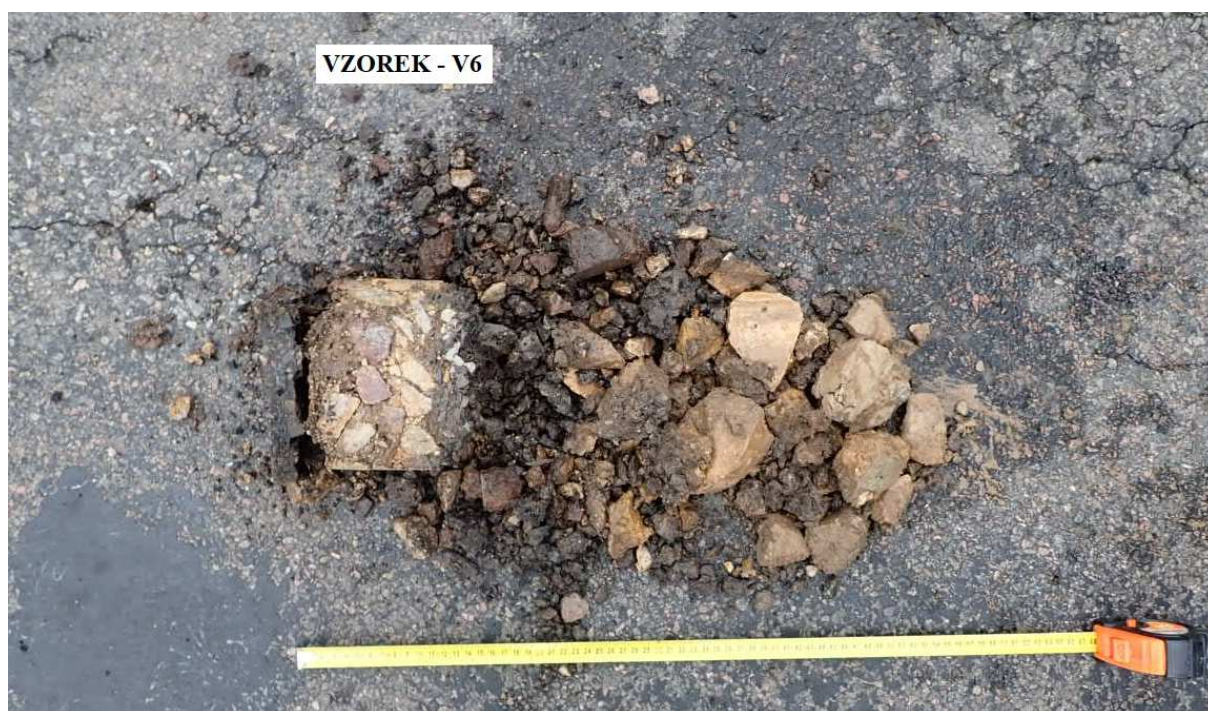
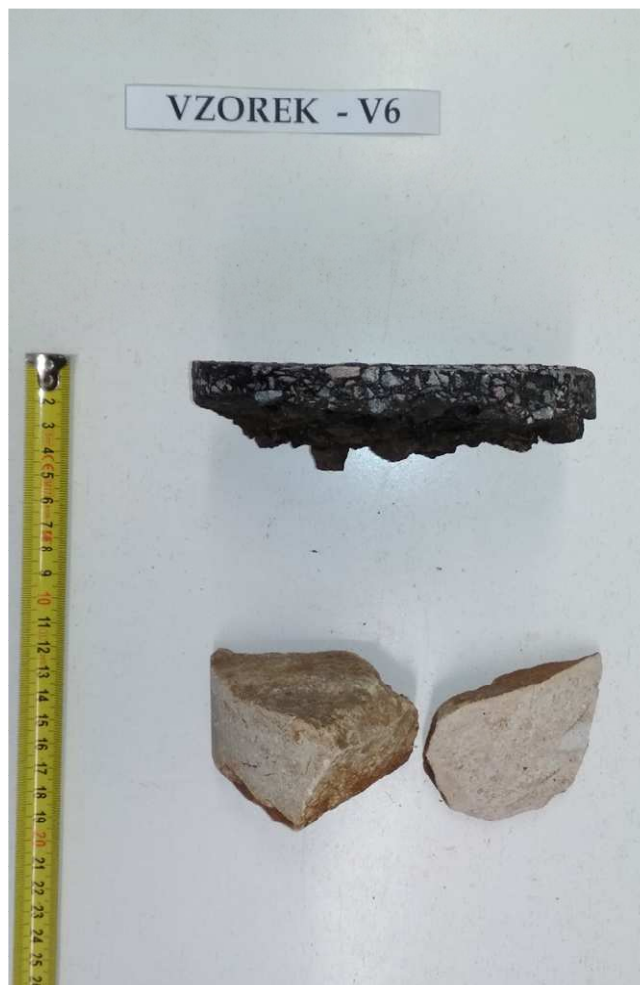
Konstrukce vozovky:	10 mm	PR	Postřík regenerační
	50 mm	PM	Penetrační makadam (rozpadlý)
	130 mm	Š	Štěrk (frakce 0/63, zahliněno)
	80 mm	ŠT	Štět

Obr. 11- Jádro vývrtu Vzorek – V6 (in situ).

Obr. 12 - Jádro vývrtu Vzorek – V6 (laboratoř).

Vývrt	Konstrukce vozovky			Poznámka
V6	10 mm	PR	Postřík regenerační	
	50 mm	PM	Penetrační makadam	rozpadlý
	130 mm	Š	Štěrka	frakce 0/63, zahliněno
	80 mm	ŠT	Štět	
Celkem	270 mm

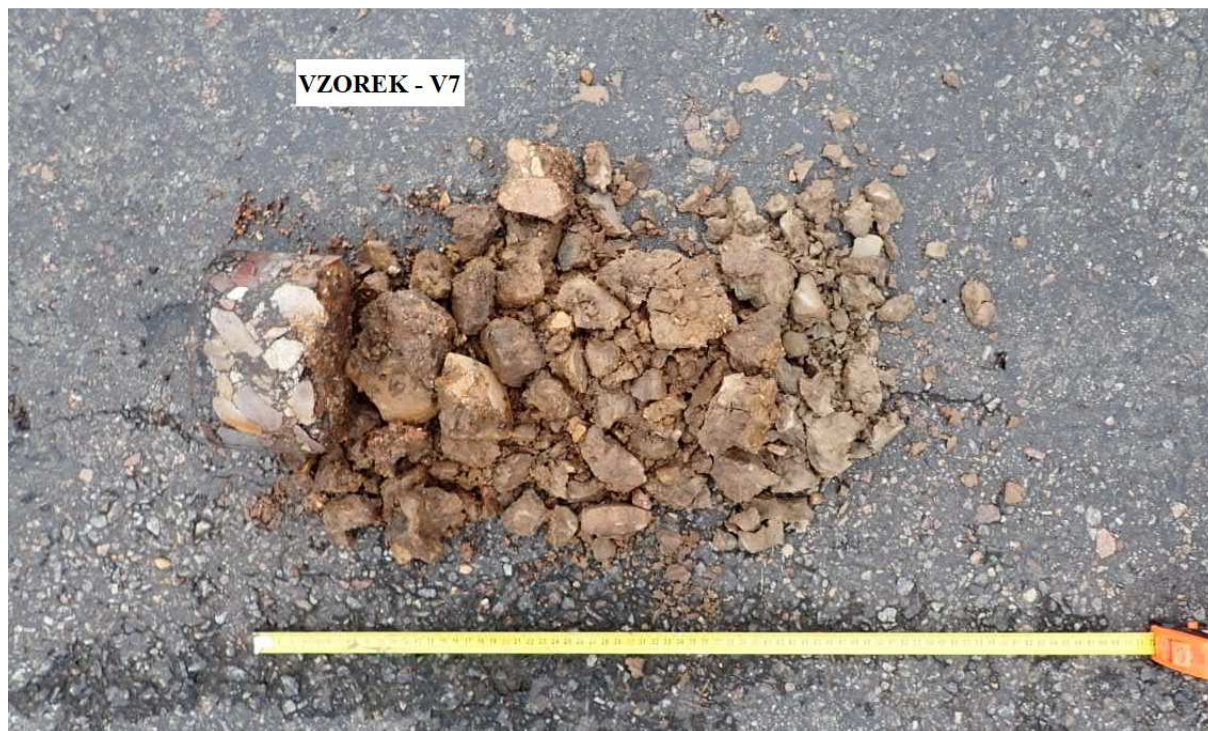
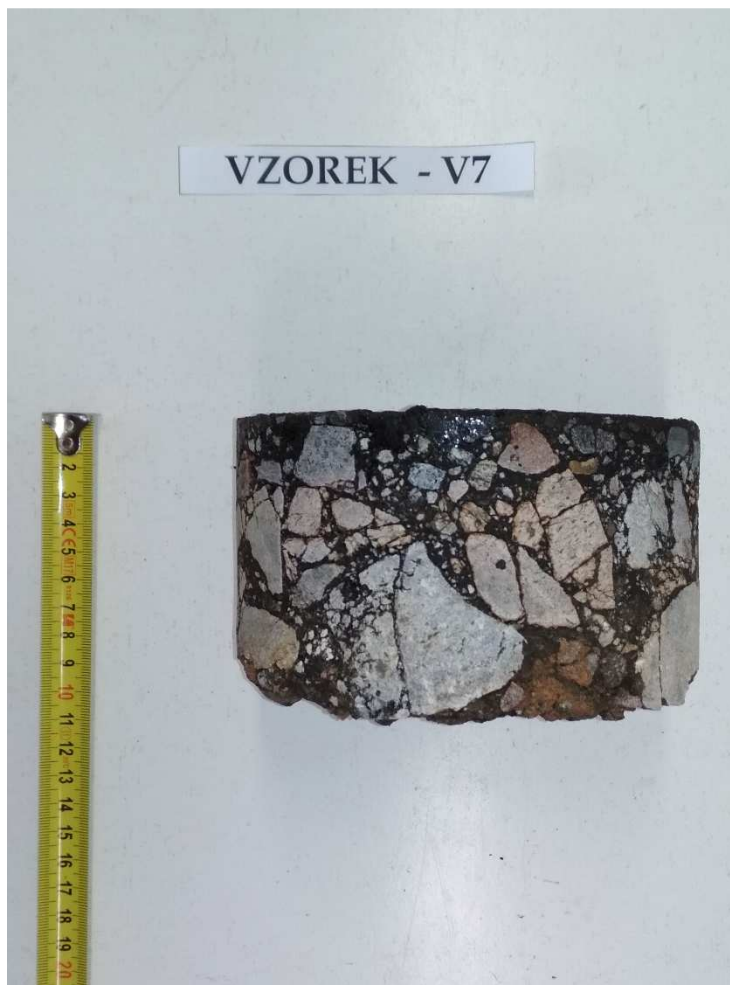
Konstrukce vozovky:	5 mm	PR	Postřík regenerační
	85 mm	PM	Penetrační makadam
	140 mm	Š	Štěrk (frakce 0/63, zahliněno)

Obr. 13 - Jádro vývrtu Vzorek – V7 (in situ).

Obr. 14 - Jádru vývrtu Vzorek – V7 (laboratoř).

Vývrt	Konstrukce vozovky			Poznámka
V7	5 mm	PR	Postřík regenerační	
	85 mm	PM	Penetrační makadam	
	140 mm	Š	Štěrka	frakce 0/63, zahliněno
Celkem	230 mm

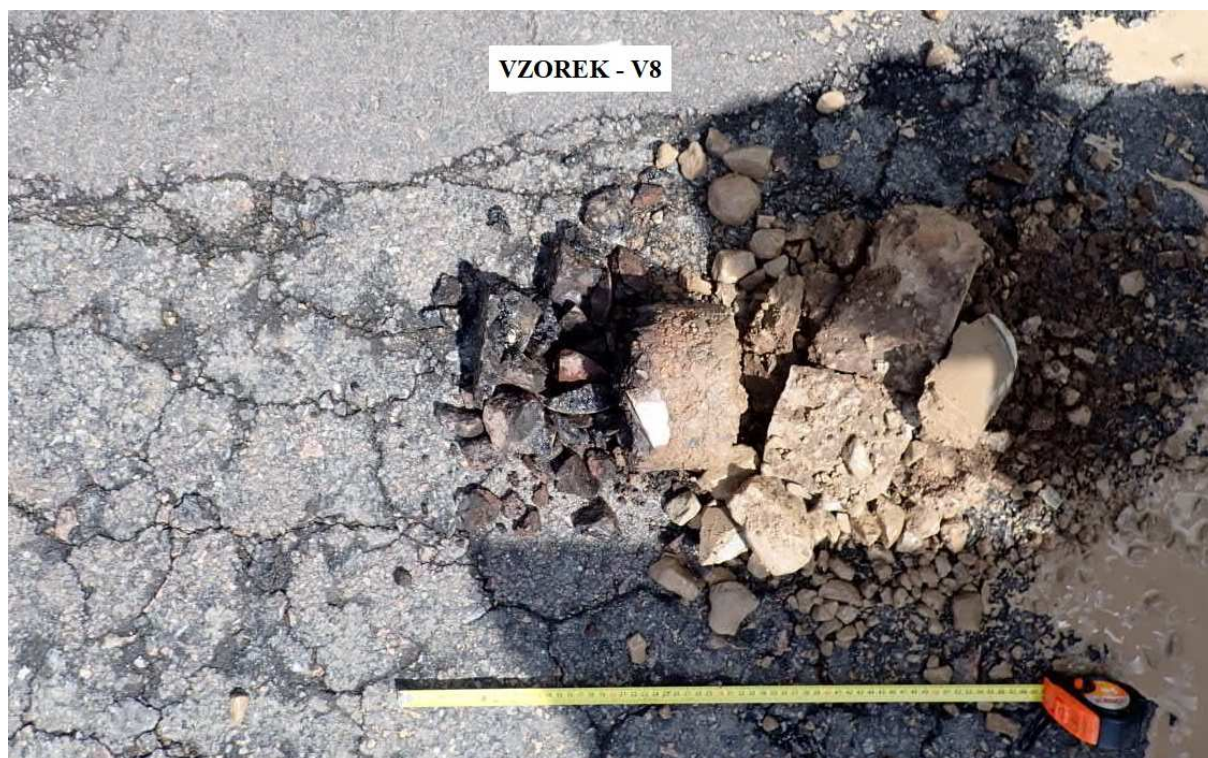
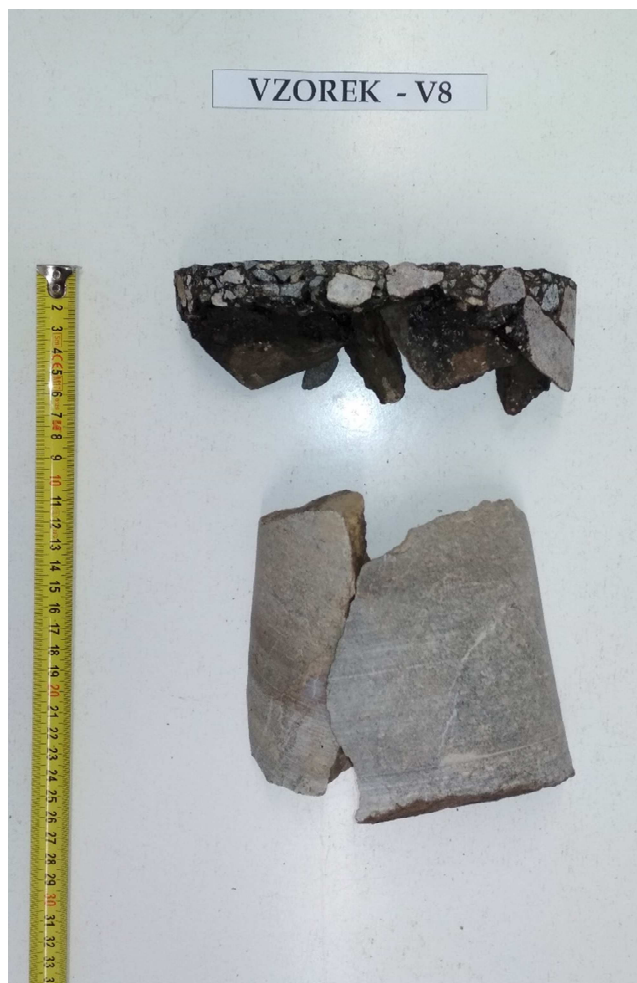
Konstrukce vozovky:	5 mm	PR	Postřík regenerační
	55 mm	PM	Penetrační makadam (rozpadlý)
	200 mm	Š	Štěrk (frakce 0/32, zahliněno)
	140 mm	ŠT	Štět

Obr. 15 - Jádro vývrtu Vzorek – V8 (in situ).

Obr. 16 - Jádro vývrtu Vzorek – V8 (laboratoř).

Vývrt	Konstrukce vozovky			Poznámka
V8	5 mm	PR	Postřík regenerační	
	55 mm	PM	Penetrační makadam	rozpadlý
	200 mm	Š	Štěrka	frakce 0/32, zahliněno
	140 mm	ŠT	Štět	
Celkem	400 mm

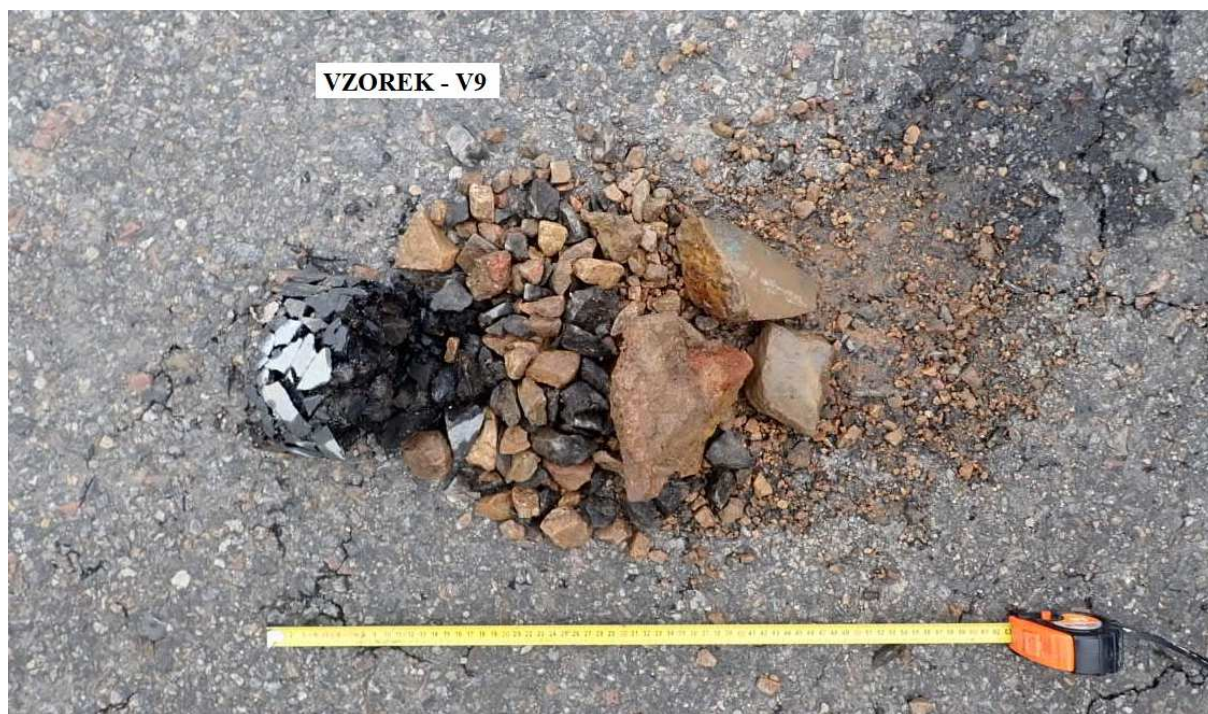
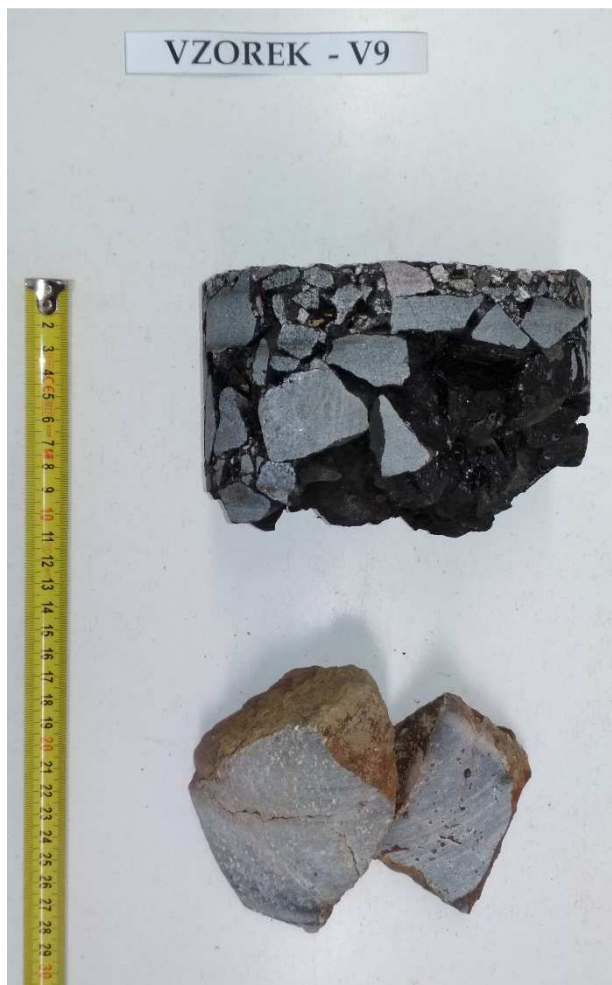
Konstrukce vozovky:	5 mm	PR	Postřík regenerační
	85 mm	PM	Penetrační makadam (rozpadlý)
	140 mm	Š	Štěrk (frakce 0/32)
	150 mm	ŠT	Štět

Obr. 17 - Jádro vývrtu Vzorek – V9 (in situ).

Obr. 18 - Jádro vývrtu Vzorek – V9 (laboratoř).

Vývrt	Konstrukce vozovky			Poznámka
V9	5 mm	PR	Postřík regenerační	
	85 mm	PM	Penetrační makadam	rozpadlý
	140 mm	Š	Štěrka	frakce 0/32
	150 mm	ŠT	Štět	
Celkem	380 mm

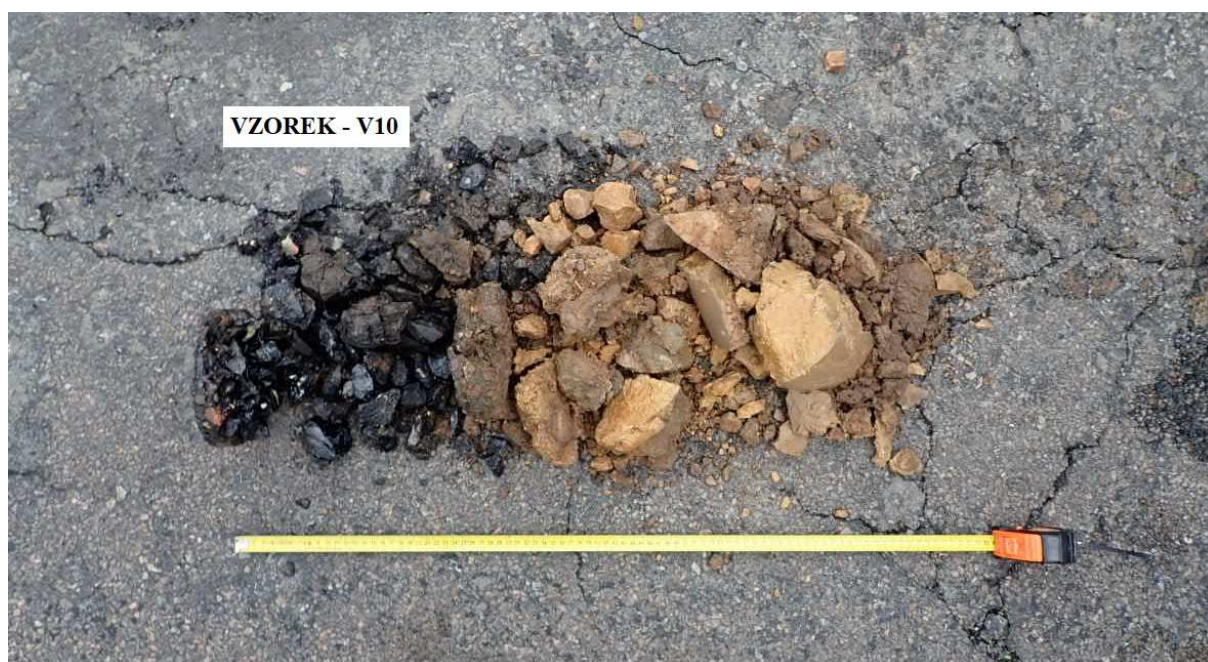
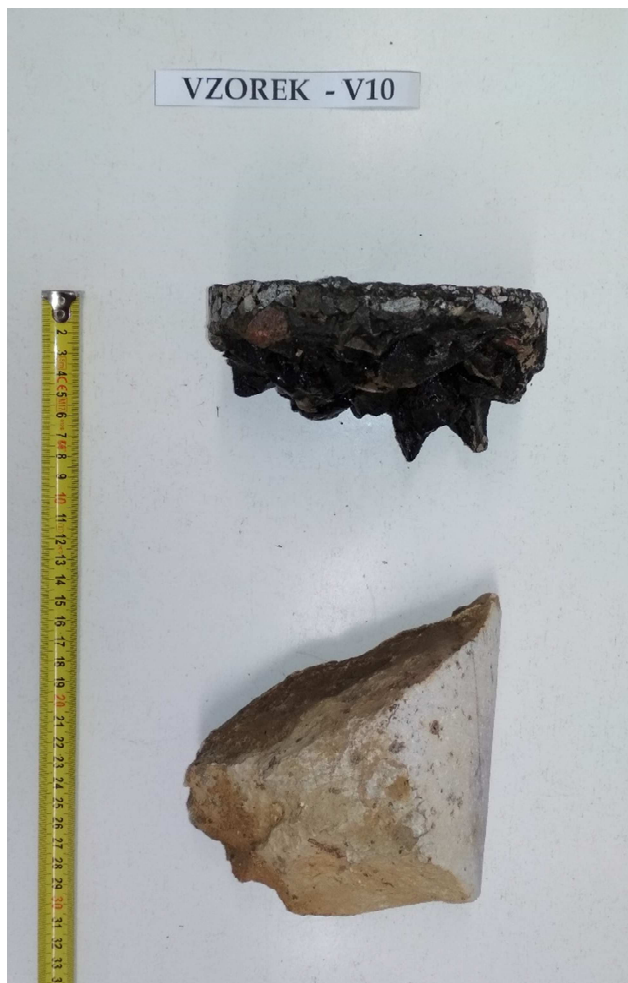
Konstrukce vozovky:	5 mm	PR	Postřík regenerační
	65 mm	PM	Penetrační makadam (rozpadlý)
	210 mm	Š	Štěrk (frakce 0/63, zahliněno)
	160 mm	ŠT	Štět

Obr. 19 - Jádro vývrtu Vzorek – V10 (in situ).

Obr. 20 - Jádru vývrtu Vzorek – V10 (laboratoř).

Vývrt	Konstrukce vozovky			Poznámka
V10	5 mm	PR	Postřík regenerační	
	65 mm	PM	Penetrační makadam	rozpadlý
	210 mm	Š	Štěrka	frakce 0/63, zahliněno
	160 mm	ŠT	Štět	
Celkem	440 mm

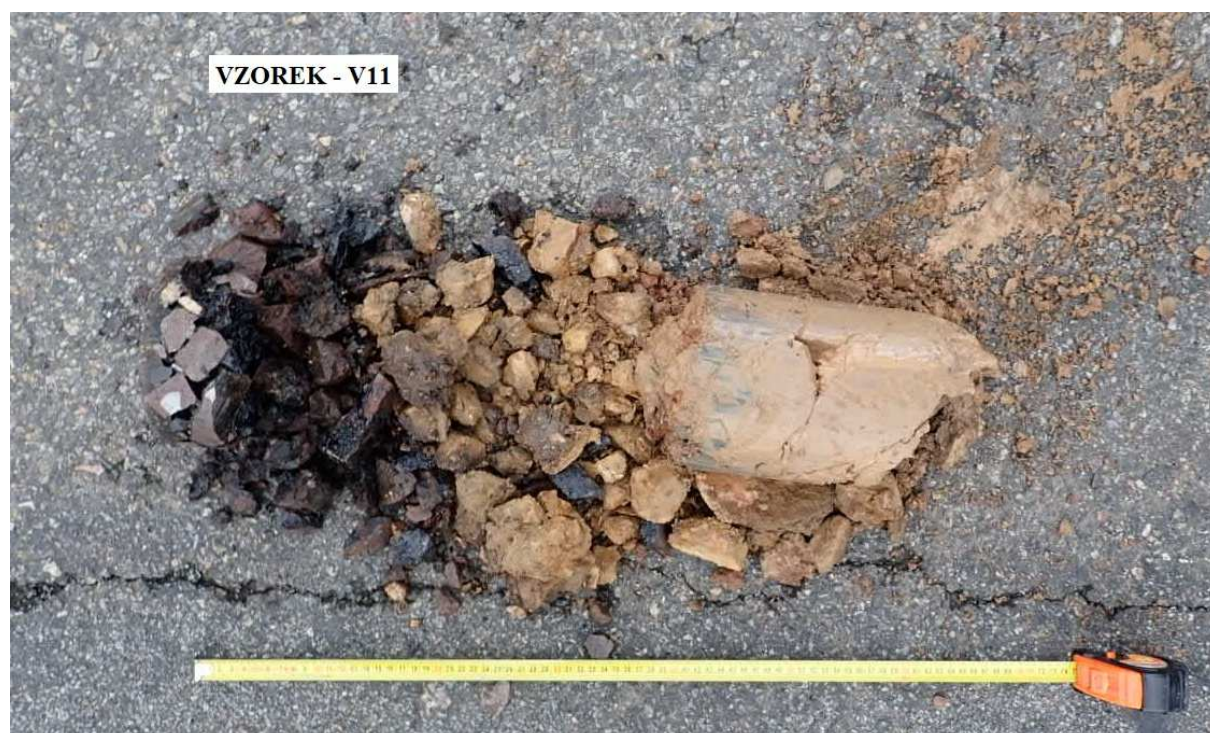
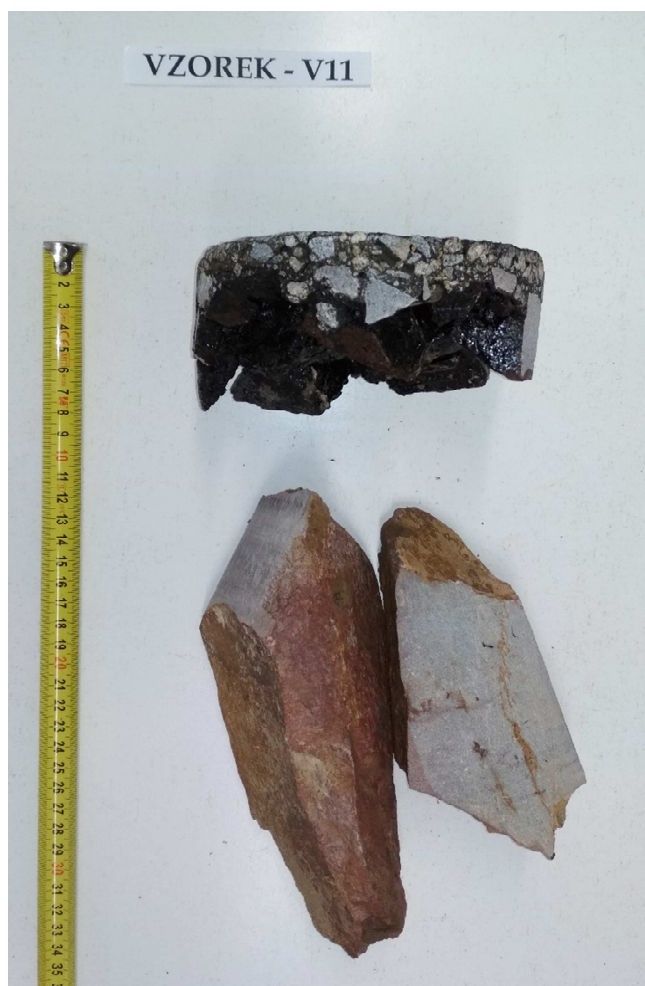
Konstrukce vozovky:	10 mm	PR	Postřík regenerační
	60 mm	PM	Penetrační makadam (rozpadlý)
	150 mm	Š	Štěrk (frakce 0/32, zahliněno)
	220 mm	ŠT	Štět

Obr. 21 - Jádro vývrtu Vzorek – V11 (in situ).

Obr. 22 - Jádru vývrtu Vzorek – V11 (laboratoř).

Vývrt	Konstrukce vozovky			Poznámka
V11	10 mm	PR	Postřík regenerační	
	60 mm	PM	Penetrační makadam	rozpadlý
	150 mm	Š	Štěrka	frakce 0/32, zahliněno
	220 mm	ŠT	Štět	
Celkem	440 mm

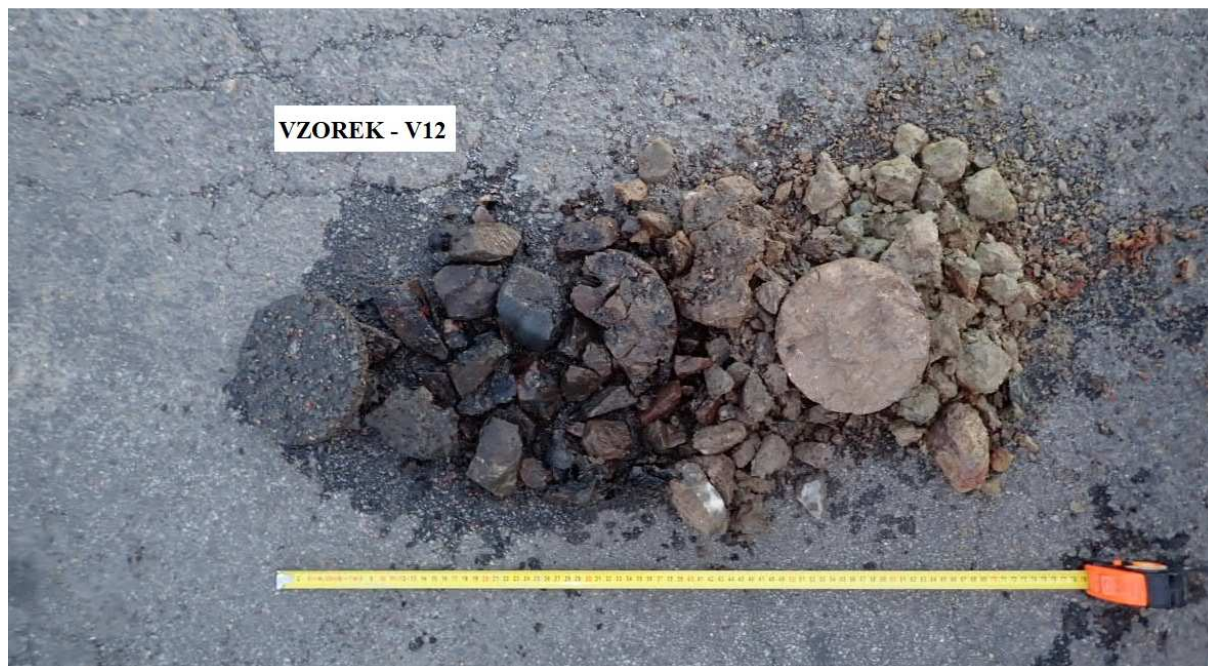
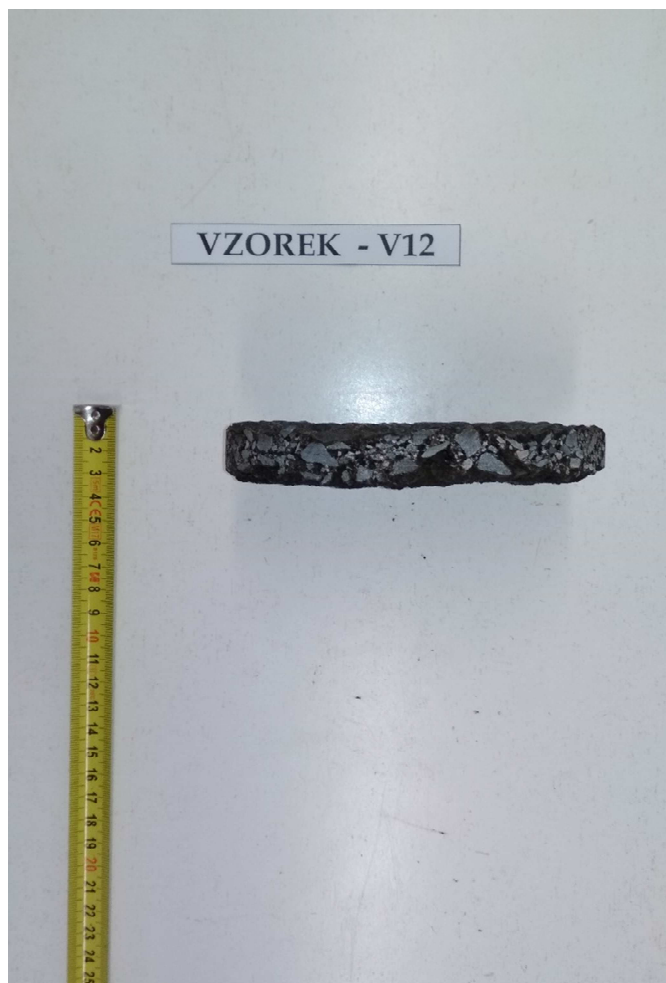
Konstrukce vozovky:	20 mm	PR	Postřík regenerační
	80 mm	PM	Penetrační makadam (rozpadlý)
	250 mm	Š	Štěrk (frakce 0/32)

Obr. 23 - Jádro vývrtu Vzorek – V12 (in situ).

Obr. 24 - Jádru vývrtu Vzorek – V12 (laboratoř).

Vývrt	Konstrukce vozovky			Poznámka
V12	20 mm	PR	Postřik regenerační	
	80 mm	PM	Penetrační makadam	rozpadlý
	250 mm	Š	Štěrk	frakce 0/32
Celkem	350 mm

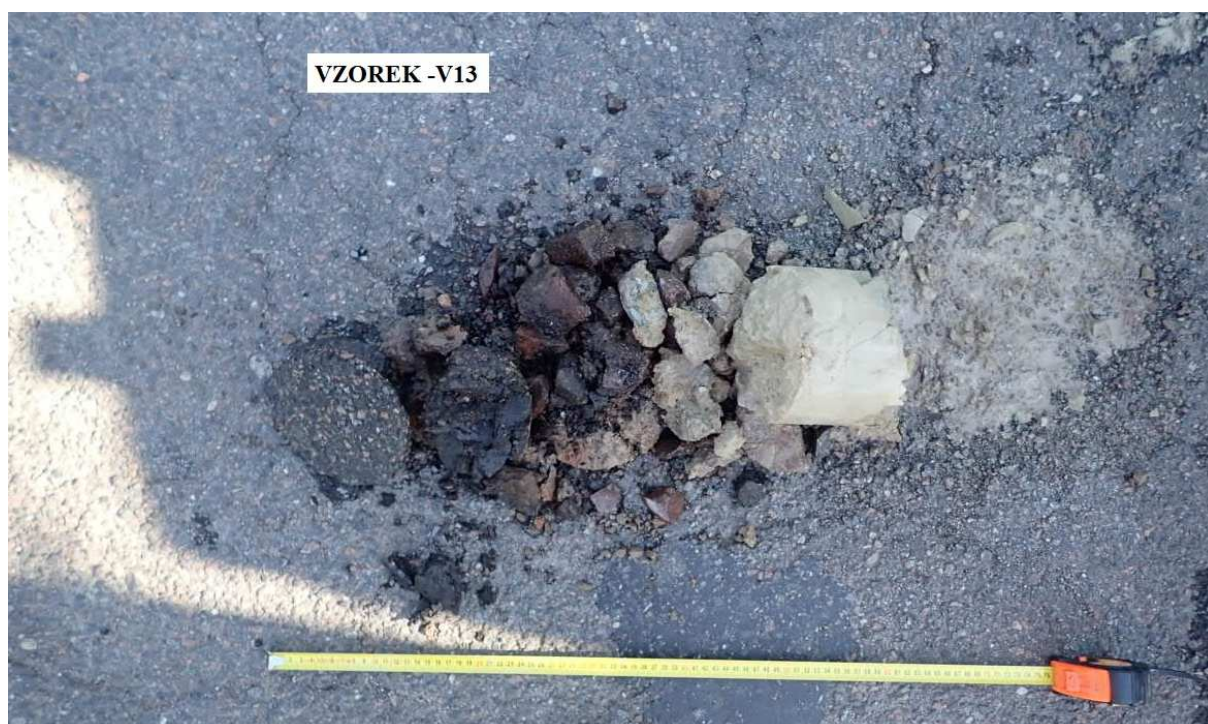
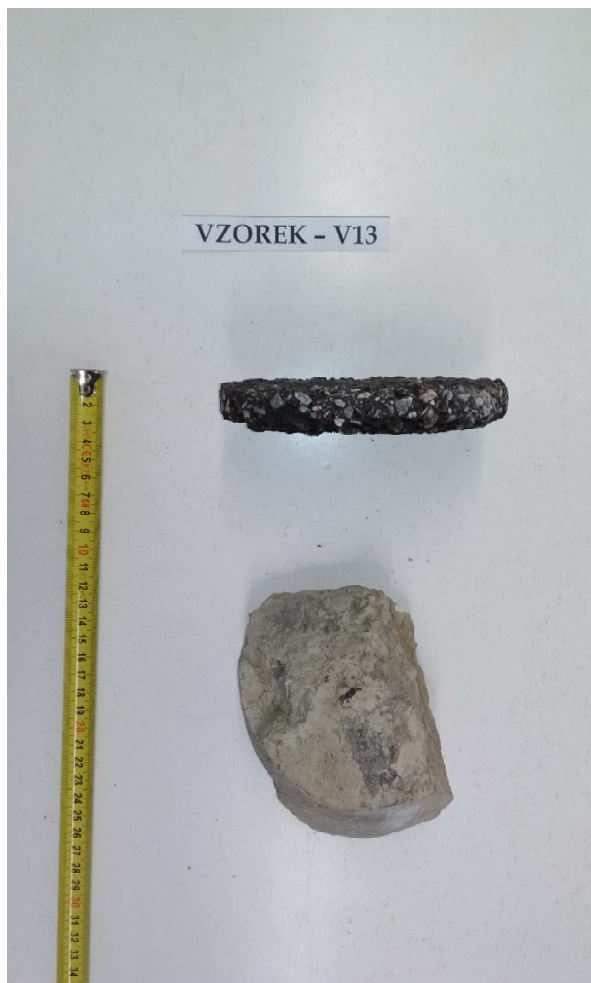
Konstrukce vozovky:	20 mm	PR	Postřík regenerační
	80 mm	PM	Penetrační makadam (rozpadlý)
	110 mm	Š	Štěrk (frakce 0/63)
	140 mm	ŠT	Štět

Obr. 25 - Jádro vývrtu Vzorek – V13 (in situ).

Obr. 26 - Jádru vývrtu Vzorek – V13 (laboratoř).

Vývrt	Konstrukce vozovky			Poznámka
V13	20 mm	PR	Postřik regenerační	
	80 mm	PM	Penetrační makadam	rozpadlý
	110 mm	Š	Štěrk	frakce 0/63
	140 mm	ŠT	Štět	
Celkem	350 mm

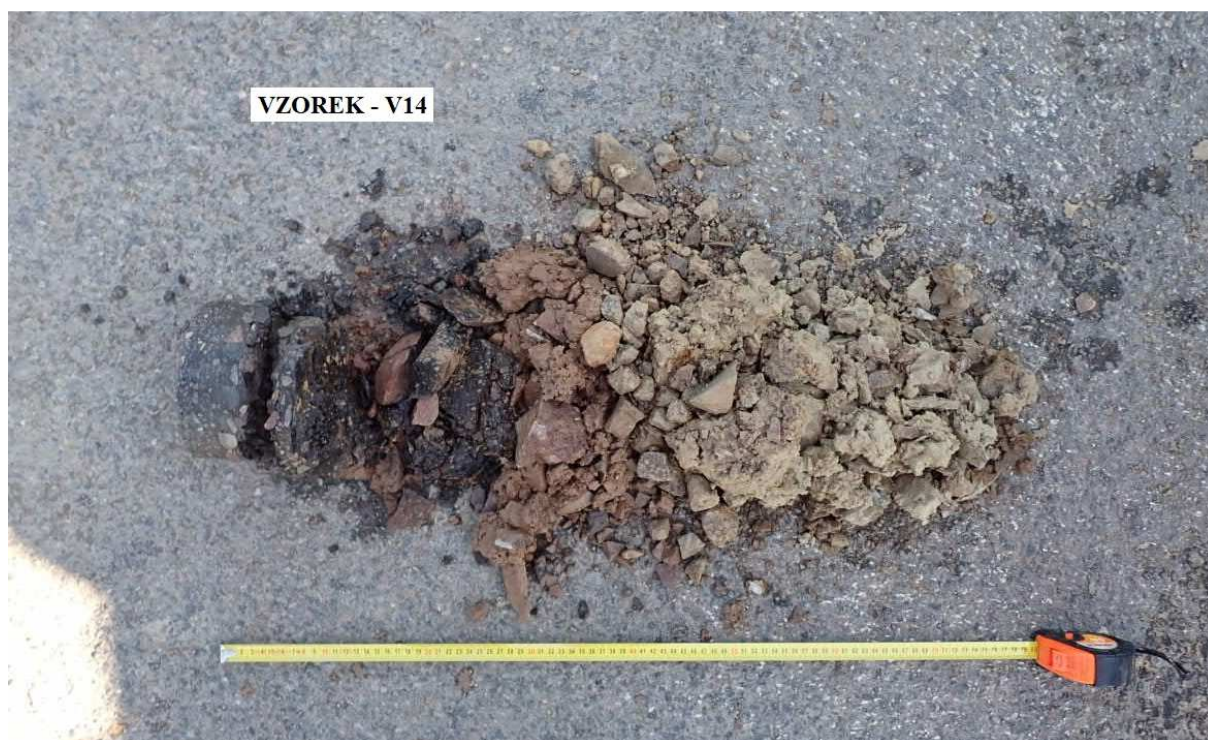
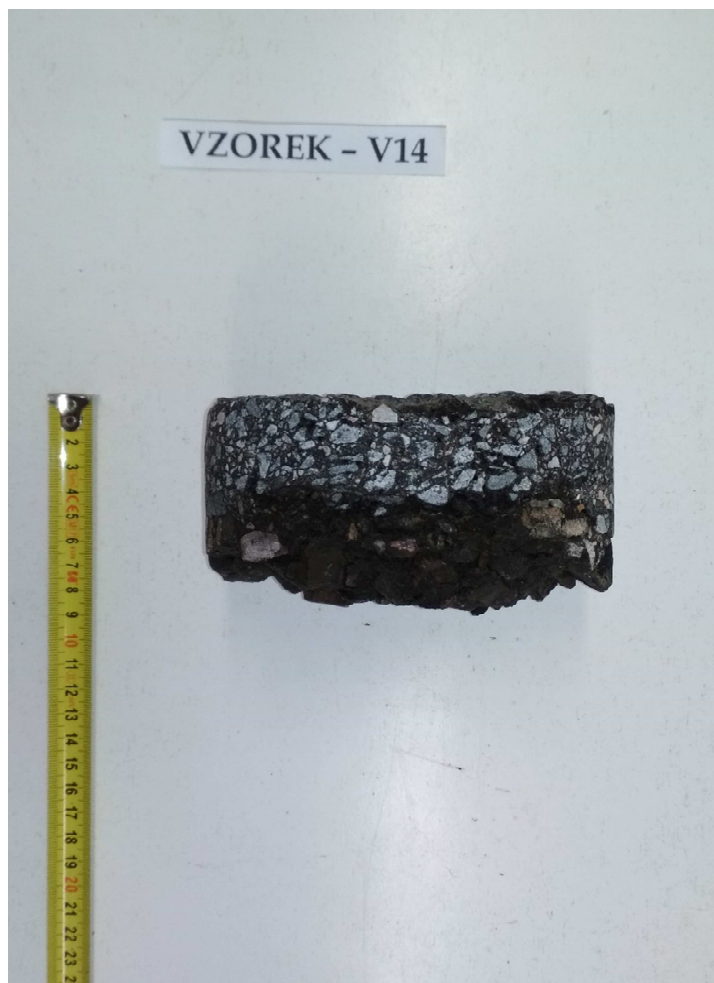
Konstrukce vozovky:	30 mm	ACO 11	Asfaltový beton pro obrusné vrstvy
	50 mm	PM	Penetrační makadam (rozpadlý)
	320 mm	Š	Štěrk (frakce 0/32, zahliněno)

Obr. 27 - Jádro vývrtu Vzorek – V14 (in situ).

Obr. 28 - Jádru vývrtu Vzorek – V14 (laboratoř).

Vývrt	Konstrukce vozovky			Poznámka
V14	30 mm	ACO 11	Asfaltový beton pro obrusné vrstvy	
	50 mm	PM	Penetrační makadam	rozpadlý
	320 mm	Š	Štěrk	frakce 0/32, zahliněno
Celkem	400 mm

Vývrt	Ukazatel PAU [mg/kg]				Poznámka
	Vrstvy konstrukce	Naměřená hodnota	Kvalitativní třída		
V14	ACO 11	< 0,20	≤ 12	ZAS-T1
