Průzkum konstrukce vozovky
Stanovení polycyklických aromatických uhlovodíků
Silnice III/3587 Tři Bubny – Řestoky

Květen / Červen 2020

Místo průzkumu: Silnice III/3587 Tři Bubny – Řestoky
Okres Chrudim
Pardubický kraj

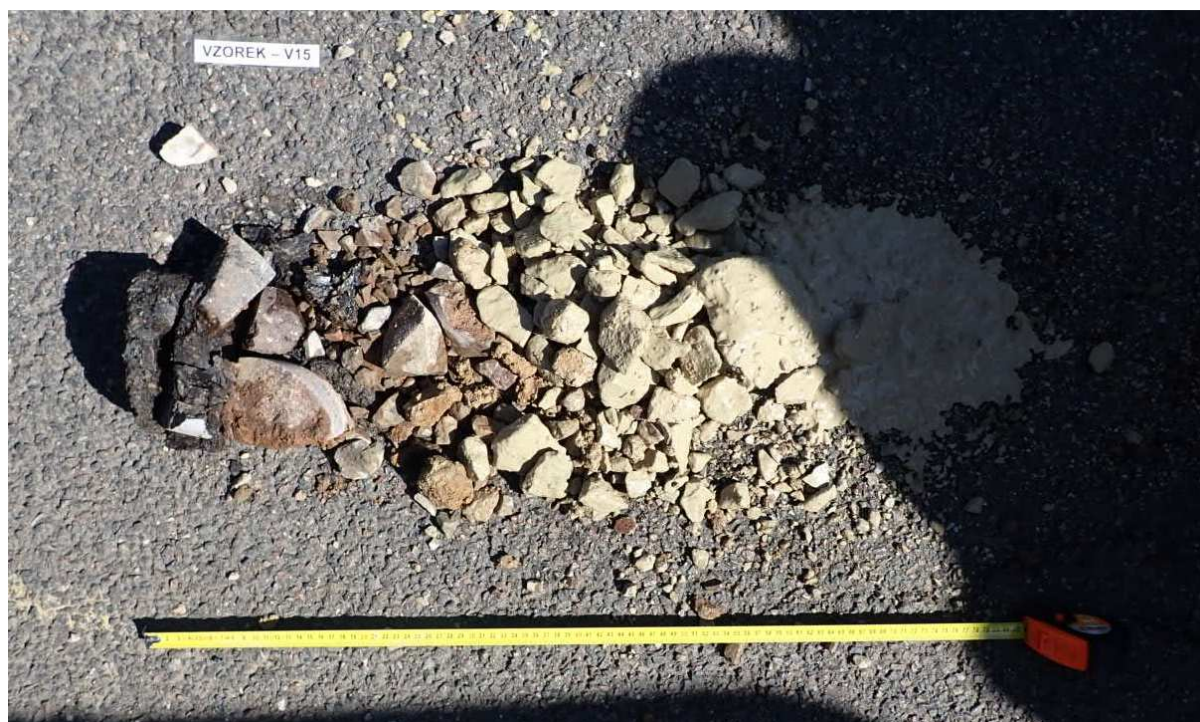
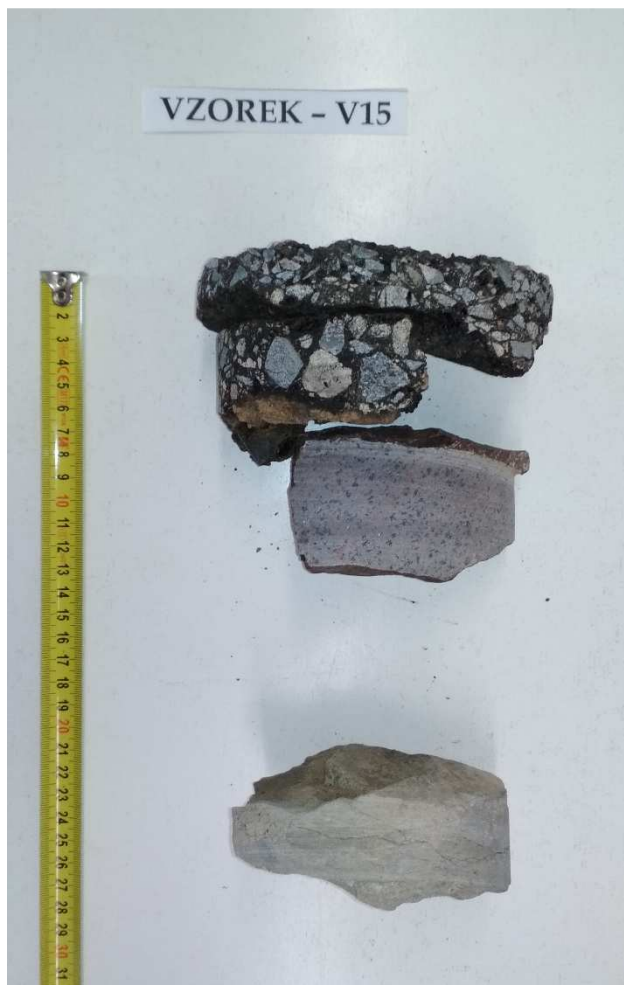
Konstrukce vozovky:	20 mm	PR	Postřík regenerační
	110 mm	PM	Penetrační makadam
	160 mm	Š	Štěrk (frakce 16/32)
	60 mm	ŠT	Štět

Obr. 29 - Jádro vývrtu Vzorek – V15 (in situ).

Obr. 30 - Jádru vývrtu Vzorek – V15 (laboratoř).

Vývrt	Konstrukce vozovky			Poznámka
V15	20 mm	PR	Postřík regenerační	
	110 mm	PM	Penetrační makadam	
	160 mm	Š	Štěrk	frakce 16/32
	60 mm	ŠT	Štět	
Celkem	350 mm

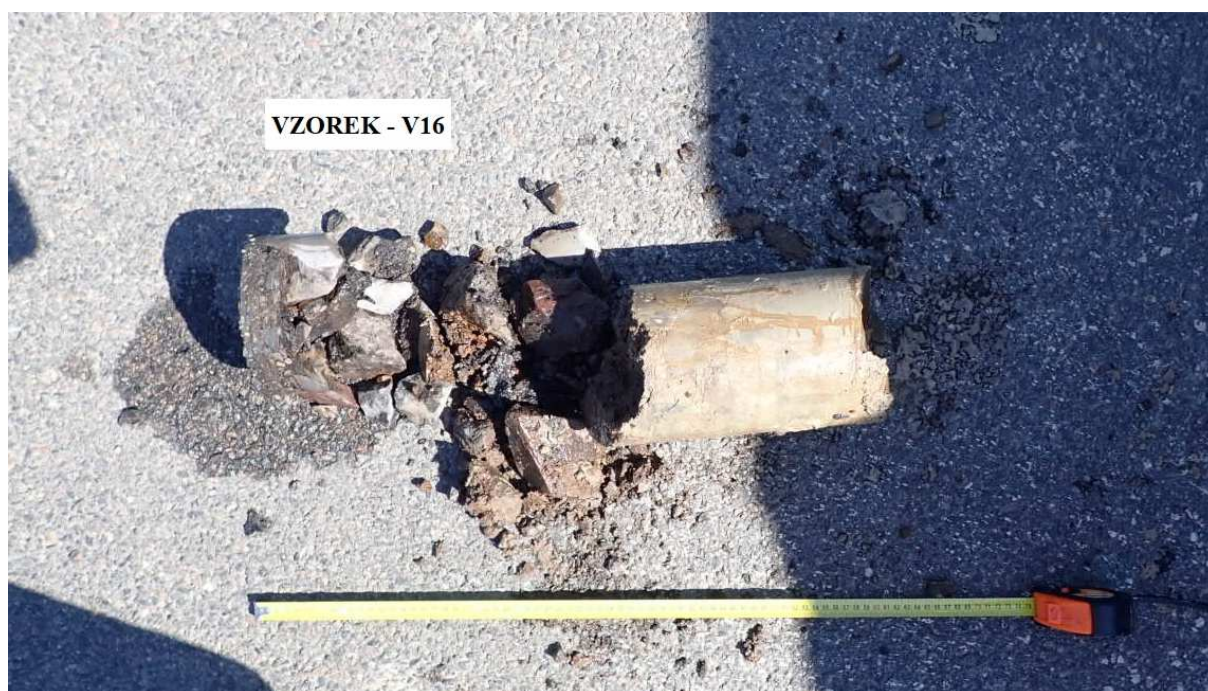
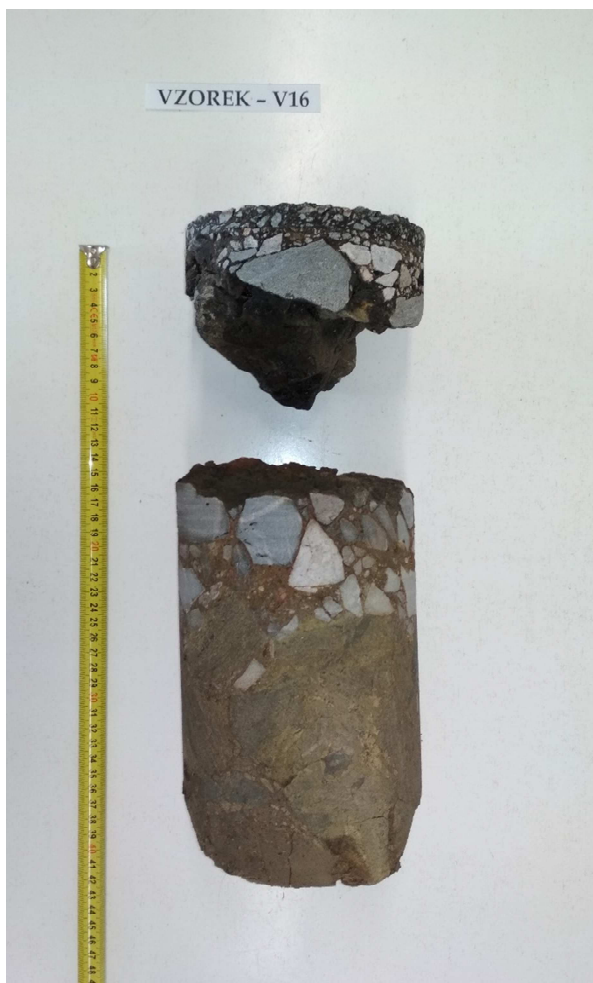
Konstrukce vozovky:	15 mm	PR	Postřík regenerační
	95 mm	PM	Penetrační makadam
	100 mm	Š	Štěrk (frakce 0/63)
	150 mm	ŠT	Štět

Obr. 31 - Jádro vývrtu Vzorek – V16 (in situ).

Obr. 32 - Jádro vývrtu Vzorek – V16 (laboratoř).

Vývrt	Konstrukce vozovky			Poznámka
V16	15 mm	PR	Postřík regenerační	
	95 mm	PM	Penetrační makadam	
	100 mm	Š	Štěrk	frakce 0/63
	150 mm	ŠT	Štět	
Celkem	360 mm

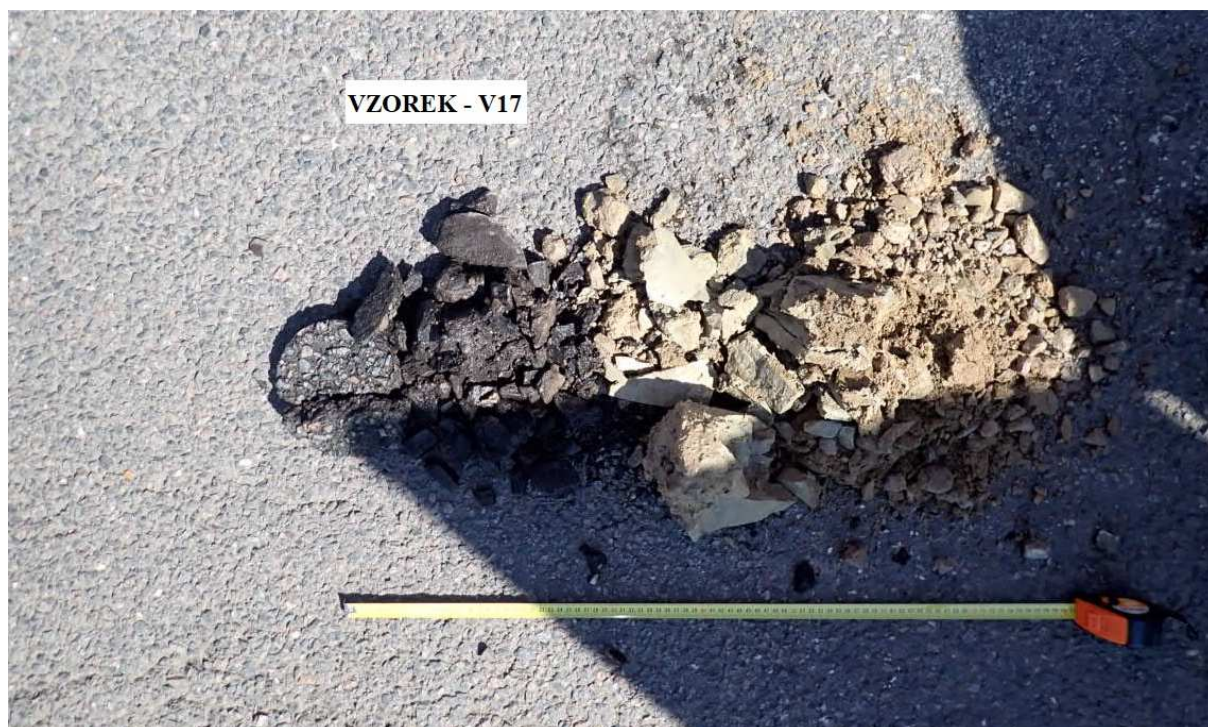
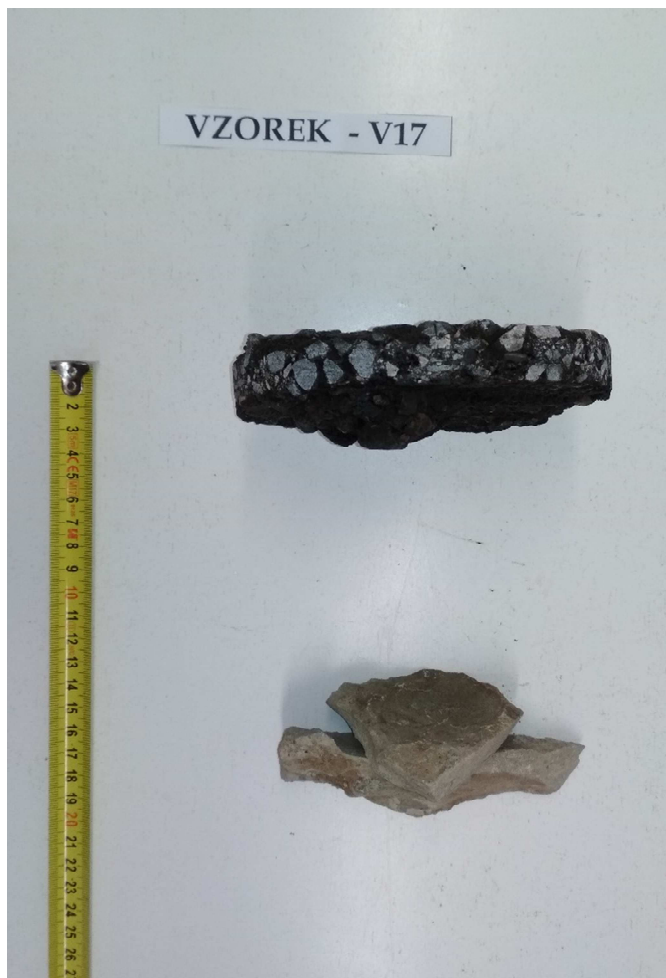
Konstrukce vozovky:	20 mm	PR	Postřík regenerační
	60 mm	PM	Penetrační makadam (rozpadlý)
	260 mm	Š	Štěrk (frakce 0/32, zahliněno)
	60 mm	ŠT	Štět

Obr. 33 - Jádro vývrtu Vzorek – V17 (in situ).

Obr. 34 - Jádru vývrtu Vzorek – V17 (laboratoř).

Vývrt	Konstrukce vozovky			Poznámka
V17	20 mm	PR	Postřík regenerační	
	60 mm	PM	Penetrační makadam	rozpadlý
	260 mm	Š	Štěrk	frakce 0/32, zahliněno
	60 mm	ŠT	Štět	
Celkem	400 mm

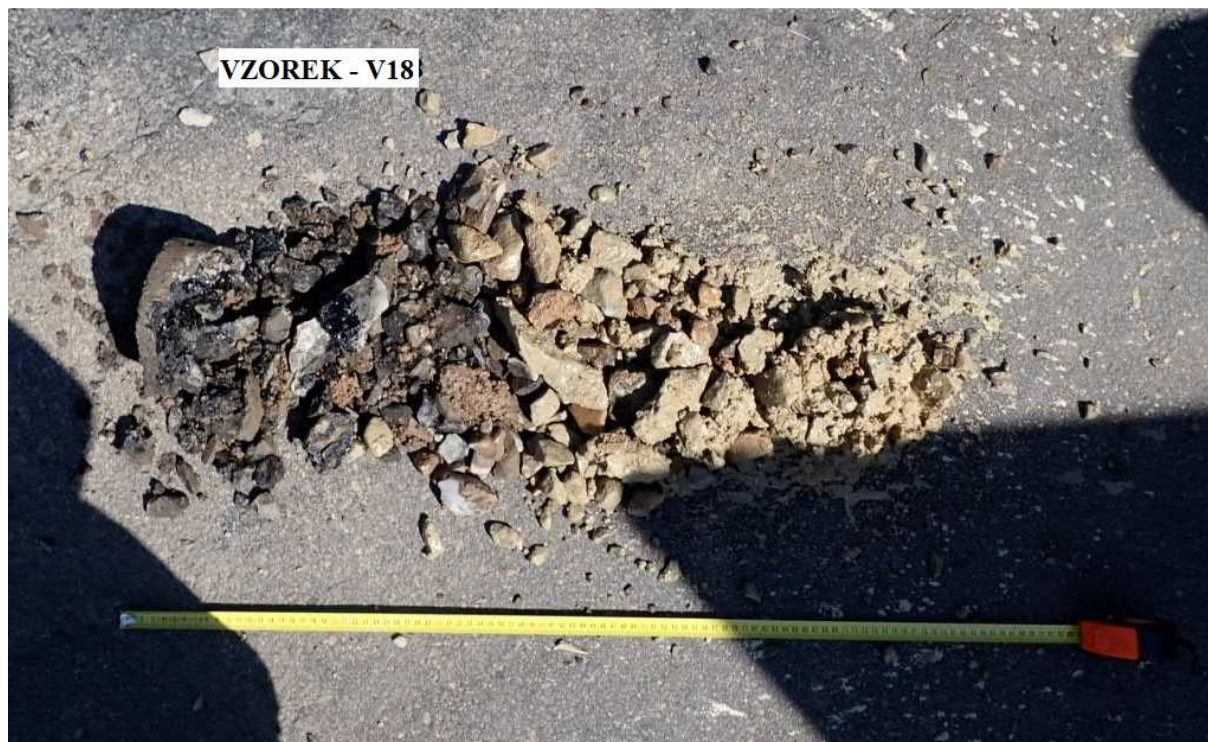
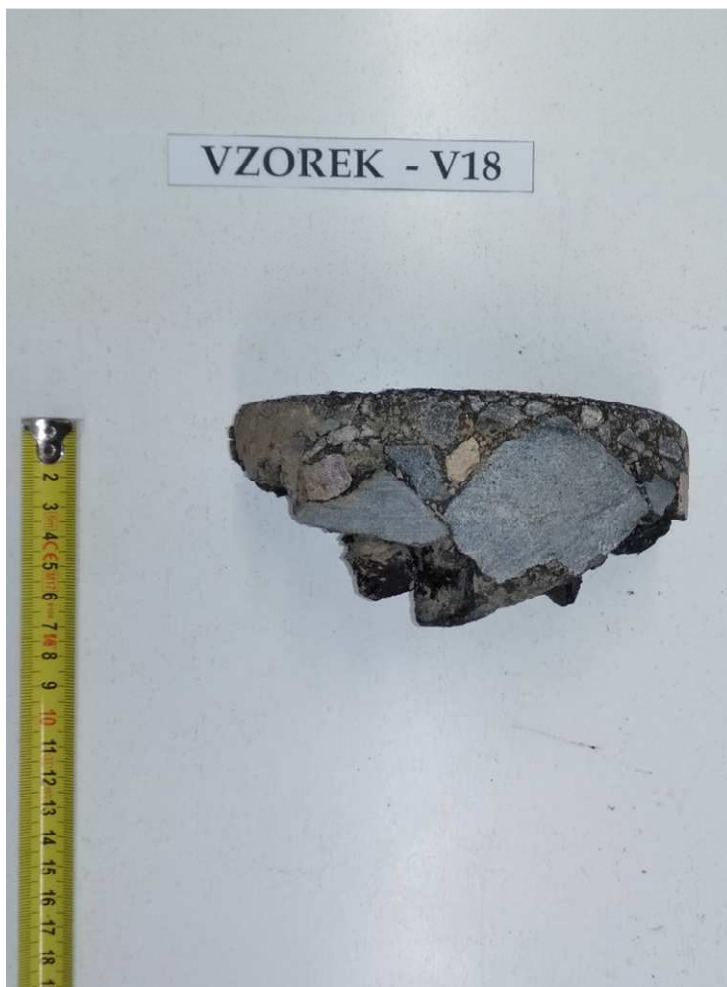
Konstrukce vozovky:	5 mm	PR	Postřík regenerační
	75 mm	PM	Penetrační makadam
	260 mm	Š	Štěrka (frakce 0/32, zahliněno)

Obr. 35 - Jádro vývrtu Vzorek – V18 (in situ).

Obr. 36 - Jádro vývrtu Vzorek – V18 (laboratoř).

Vývrt	Konstrukce vozovky			Poznámka
V18	5 mm	PR	Postřík regenerační	
	75 mm	PM	Penetrační makadam	
	260 mm	Š	Štěrk	frakce 0/32, zahliněno
Celkem	340 mm

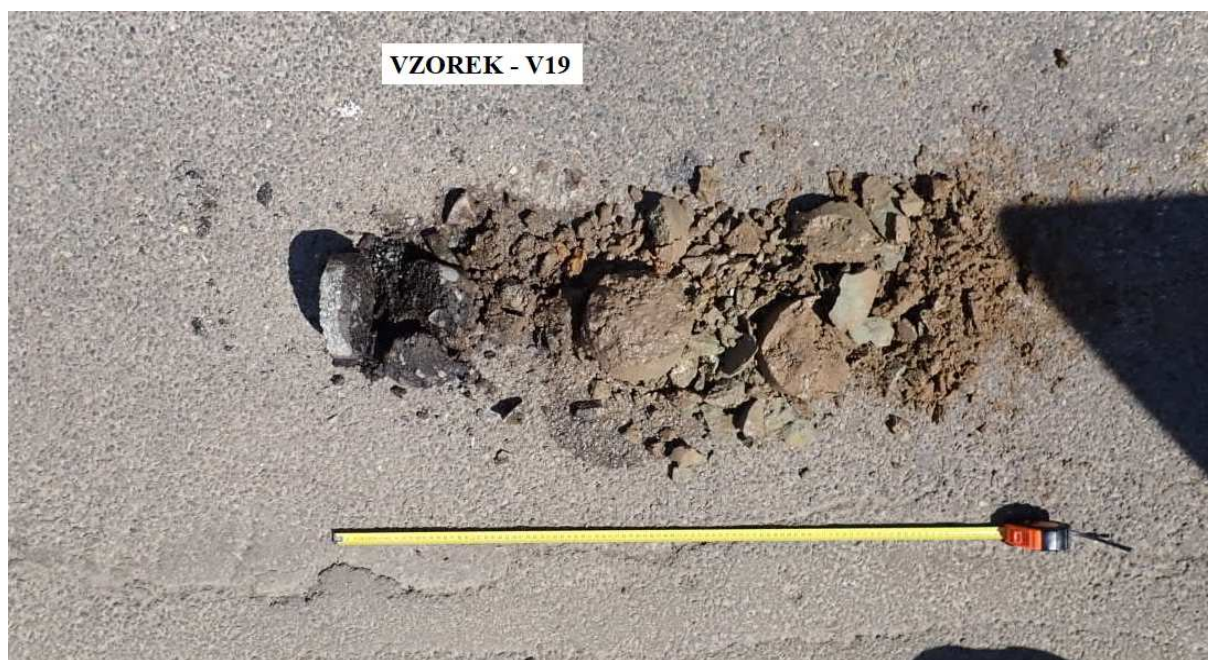
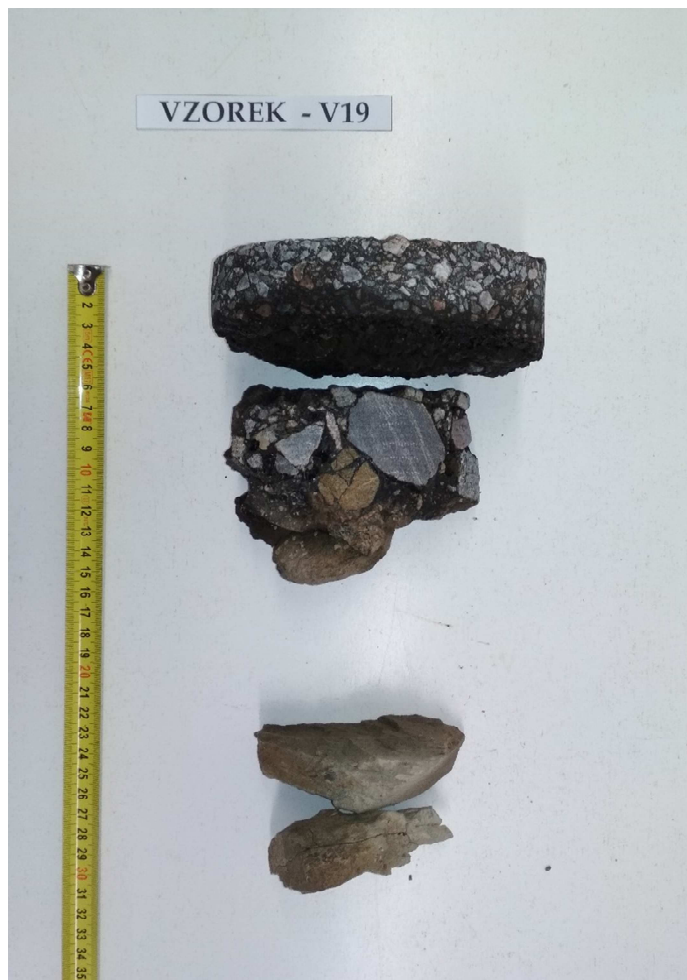
Konstrukce vozovky:	30 mm	ACO 11	Asfaltový beton pro ohrusné vrstvy
	Separace vrstev		
	120 mm	PM	Penetrační makadam (rozpadlý)
	200 mm	Š	Štěrka (frakce 0/32, zahliněno)
	90 mm	ŠT	Štět

Obr. 37 - Jádro vývrtu Vzorek – V19 (in situ).

Obr. 38 - Jádru vývrtu Vzorek – V19 (laboratoř).

Vývrt	Konstrukce vozovky			Poznámka
V19	30 mm	ACO 11	Asfaltový beton pro obrusné vrstvy	
	Separace vrstev			
	120 mm	PM	Penetrační makadam	rozpadlý
	200 mm	Š	Štěrka	frakce 0/32, zahliněno
	90 mm	ŠT	Štět	
Celkem	440 mm

Tab. 21 Celkové množství polycyklických aromatických aminů (PAU) v ZSOK V19.					
Vývrt	Ukazatel PAU [mg/kg]				Poznámka
	Vrstvy konstrukce	Naměřená hodnota	Kvalitativní třída		
V19	ACO 11	< 0,20	≤ 12	ZAS-T1

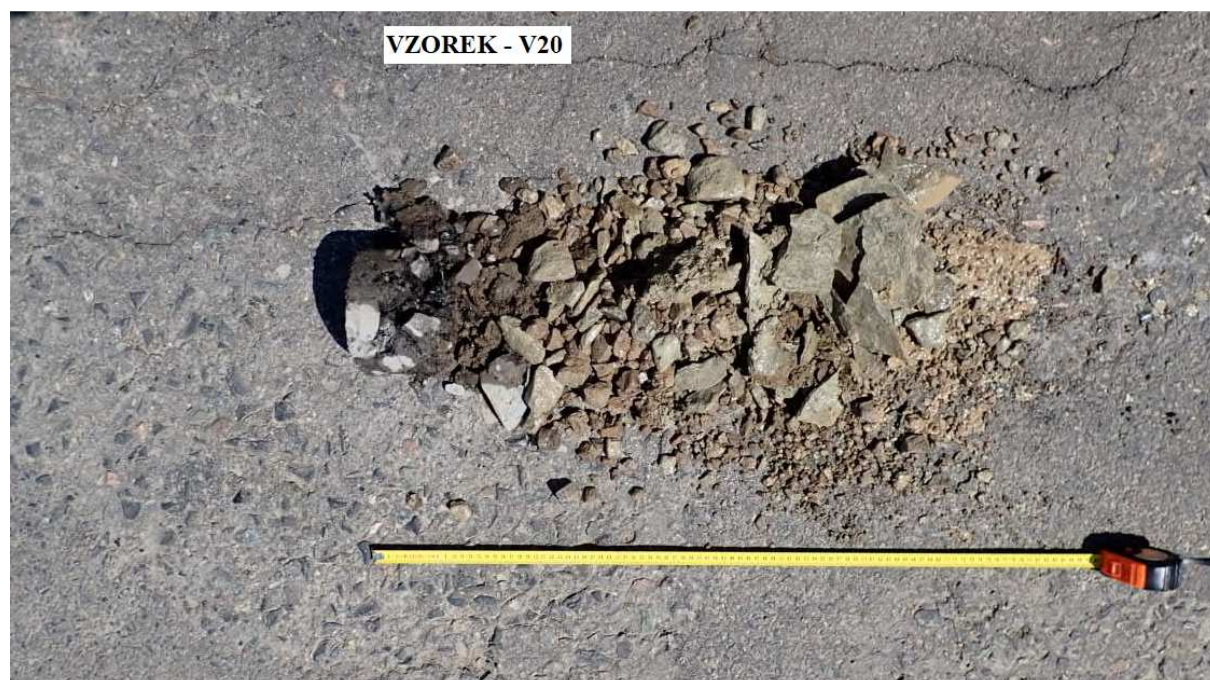
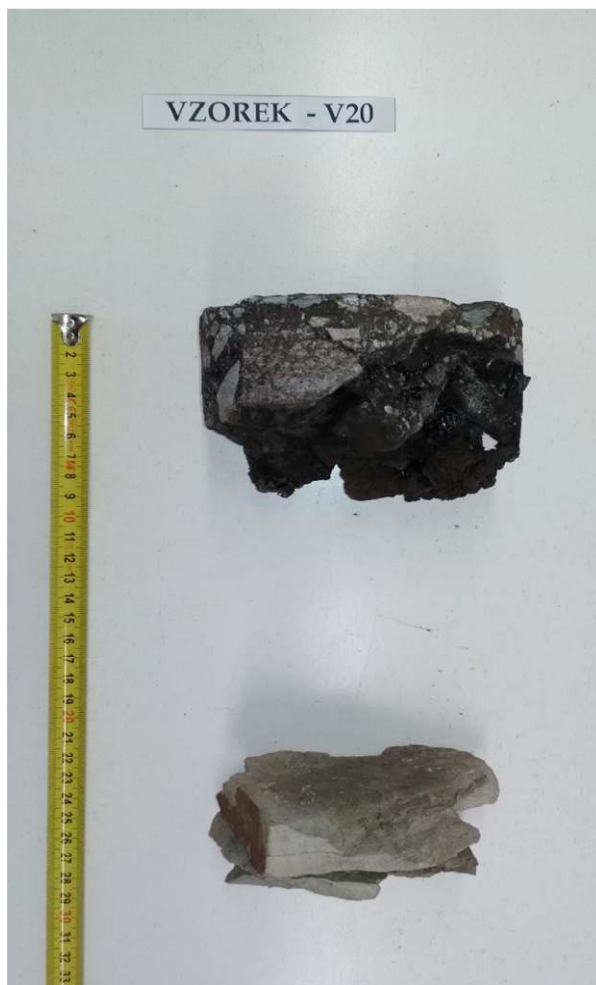
Konstrukce vozovky:	100 mm	PM	Penetrační makadam
	260 mm	Š	Štěrk (frakce 0/63)
	90 mm	ŠT	Štět

Obr. 39 - Jádro vývrtu Vzorek – V20 (in situ).

Obr. 40 - Jádru vývrtu Vzorek – V20 (laboratoř).

Vývrt	Konstrukce vozovky			Poznámka
V20	100 mm	PM	Penetrační makadam	
	260 mm	Š	Štěrka	frakce 0/63
	90 mm	ŠT	Štět	
Celkem	450 mm

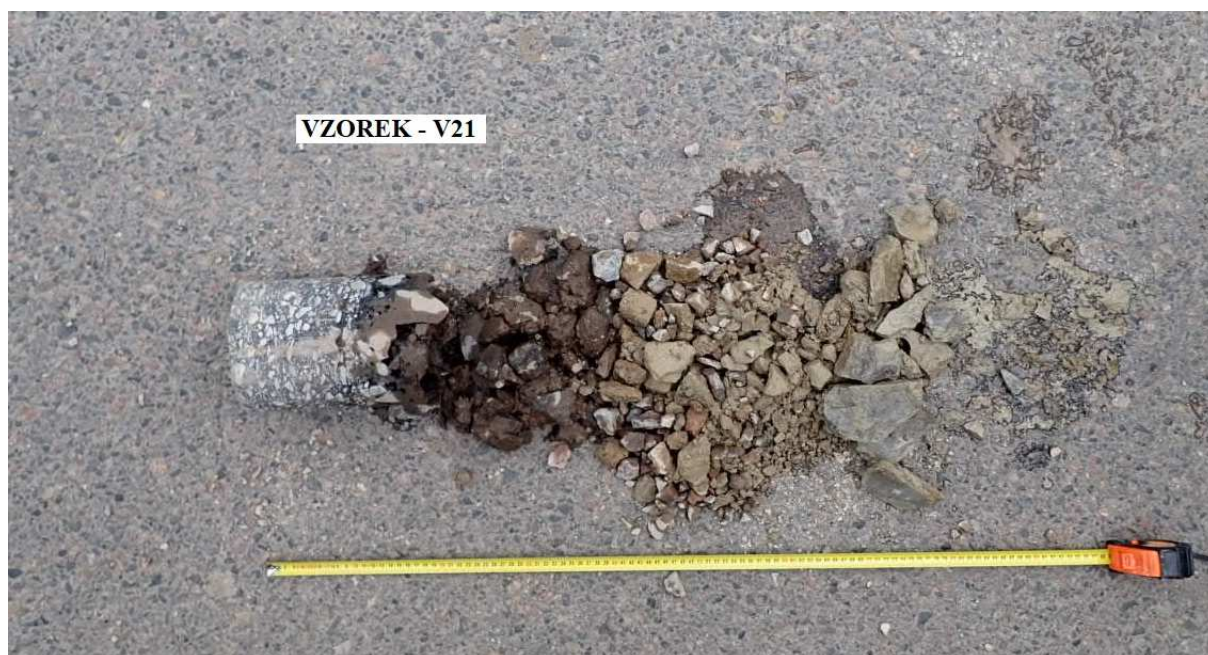
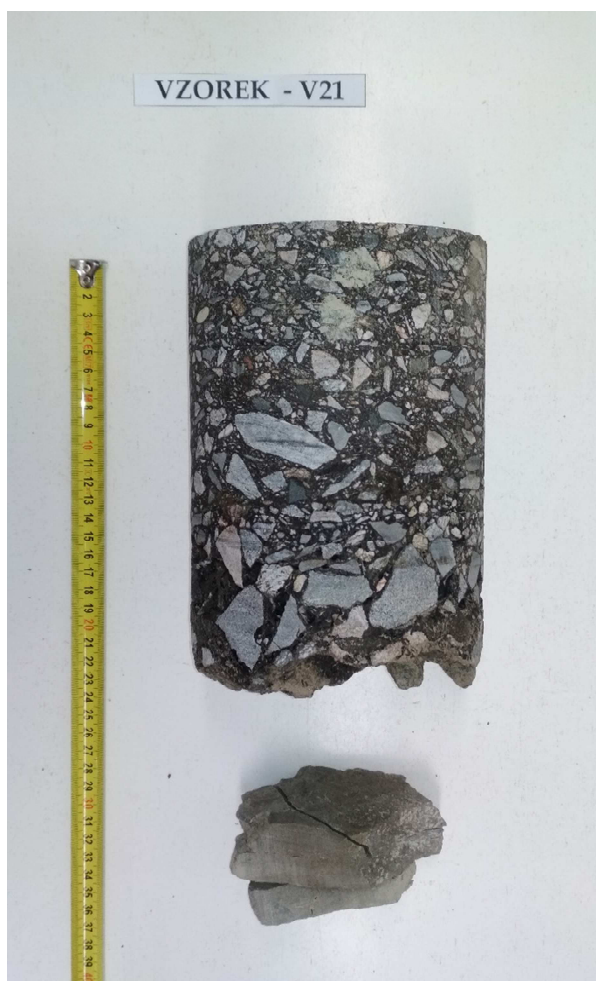
Konstrukce vozovky:	50 mm	ACO 11	Asfaltový beton pro obrusné vrstvy
	70 mm	ACL 16	Asfaltový beton pro ložní vrstvy
	100 mm	PM	Penetrační makadam
	180 mm	Š	Štěrka (frakce 0/63)
	90 mm	ŠT	Štět

Obr. 41 - Jádro vývrtu Vzorek – V21 (in situ).

Obr. 42 - Jádru vývrtu Vzorek – V21 (laboratoř).

Vývrt	Konstrukce vozovky			Poznámka
V21	50 mm	ACO 11	Asfaltový beton pro obrusné vrstvy	
	70 mm	ACL 16	Asfaltový beton pro ložní vrstvy	
	100 mm	PM	Penetrační makadam	
	180 mm	Š	Štěrka	frakce 0/63
	90 mm	ŠT	Štět	
Celkem	490 mm

Vývrt	Ukazatel PAU [mg/kg]				Poznámka
	Vrstvy konstrukce	Naměřená hodnota	Kvalitativní třída		
V21	ACO 11	0,28	≤ 12	ZAS-T1	
	ACL 16	0,23	≤ 12	ZAS-T1

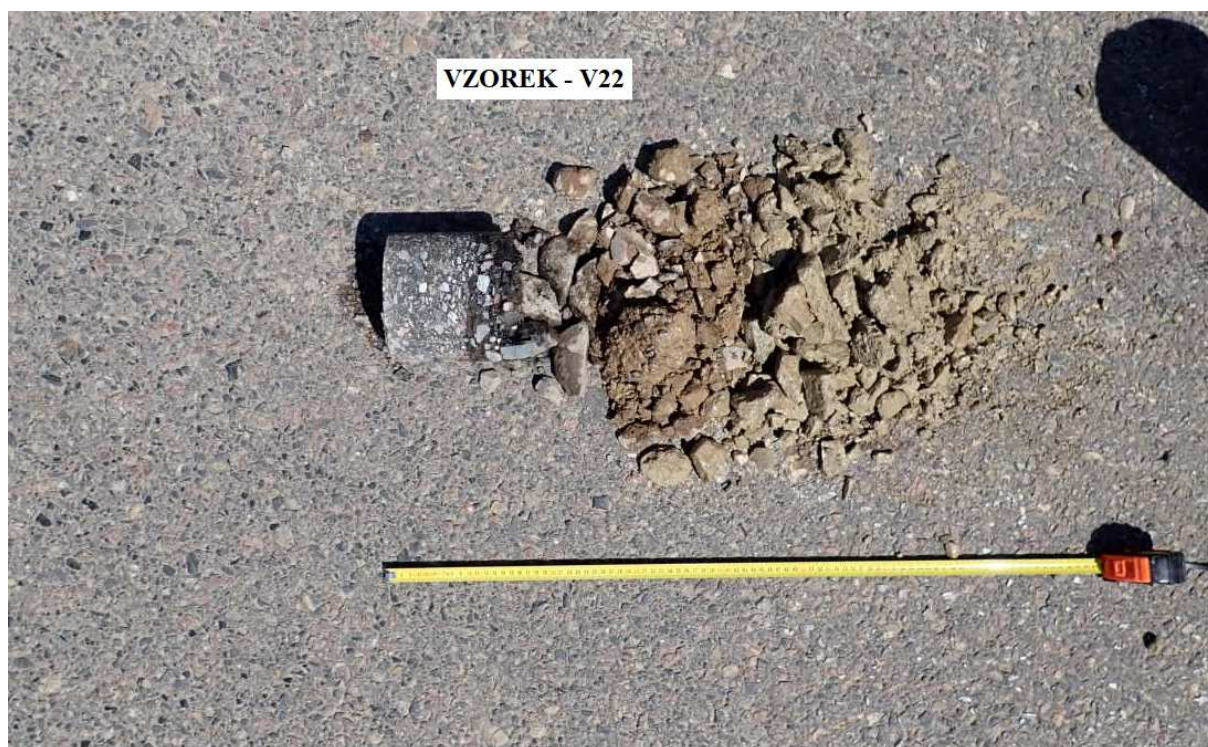
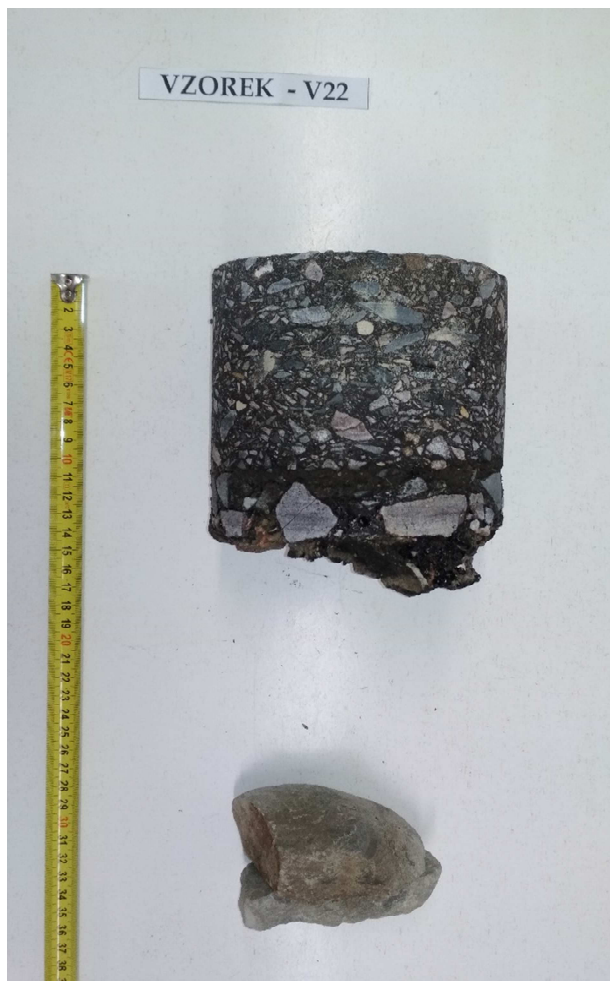
Konstrukce vozovky:	50 mm	ACO 11	Asfaltový beton pro obrusné vrstvy
	45 mm	ACL 16	Asfaltový beton pro ložní vrstvy
	65 mm	PM	Penetrační makadam
	190 mm	Š	Štěrka (frakce 0/63)
	70 mm	ŠT	Štět

Obr. 43 - Jádro vývrtu Vzorek – V22 (in situ).

Obr. 44 - Jádro vývrtu Vzorek – V22 (laboratoř).

Vývrt	Konstrukce vozovky			Poznámka
V22	50 mm	ACO 11	Asfaltový beton pro obrusné vrstvy	
	45 mm	ACL 16	Asfaltový beton pro ložní vrstvy	
	65 mm	PM	Penetrační makadam	
	190 mm	Š	Štěrk	frakce 0/63, zahliněno
	70 mm	ŠT	Štět	
Celkem	420 mm
