Průzkum konstrukce a podloží vozovky
Silnice I/36 Lázně Bohdaneč

Leden 2019

Název průzkumu:	Průzkum konstrukce a podloží vozovky Silnice I/36 Lázně Bohdaneč
Místo průzkumu:	Silnice I/36 Lázně Bohdaneč Okres Pardubice Pardubický kraj
Datum provedení průzkumu:	Leden 2019
Druh průzkumu:	Stanovení skladby konstrukce a podloží vozovky

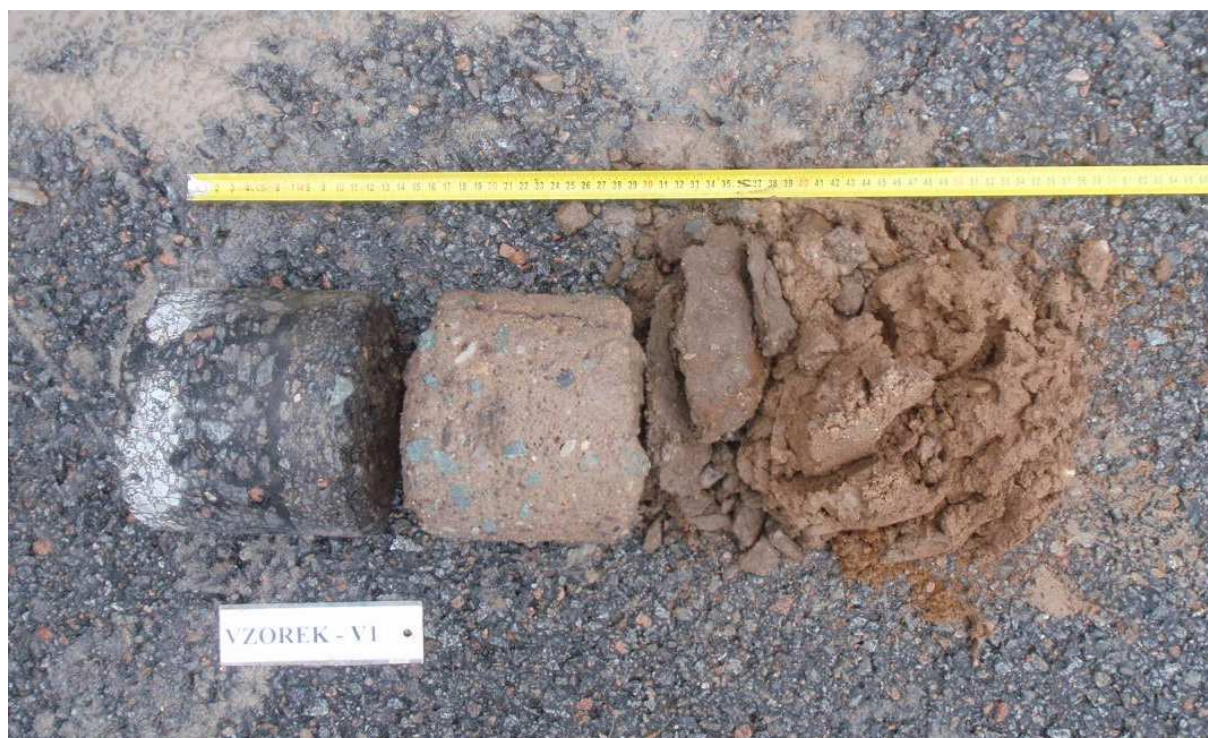
Konstrukce vozovky:	40 mm	ACO 11	Asfaltový beton pro obrusné vrstvy
	50 mm	ACL 16	Asfaltový beton pro ložní vrstvy
	50 mm	ACO 11	Asfaltový beton pro obrusné vrstvy
	Separace vrstev		
	180 mm	S	Směs stmelená hydraulickými pojivy (částečně rozpadlá)
	200 mm	ŠP	Štěrkopísek (frakce 0/4)

Obr. 1 - Jádro výtvetu Vzorek – V1 (in situ).

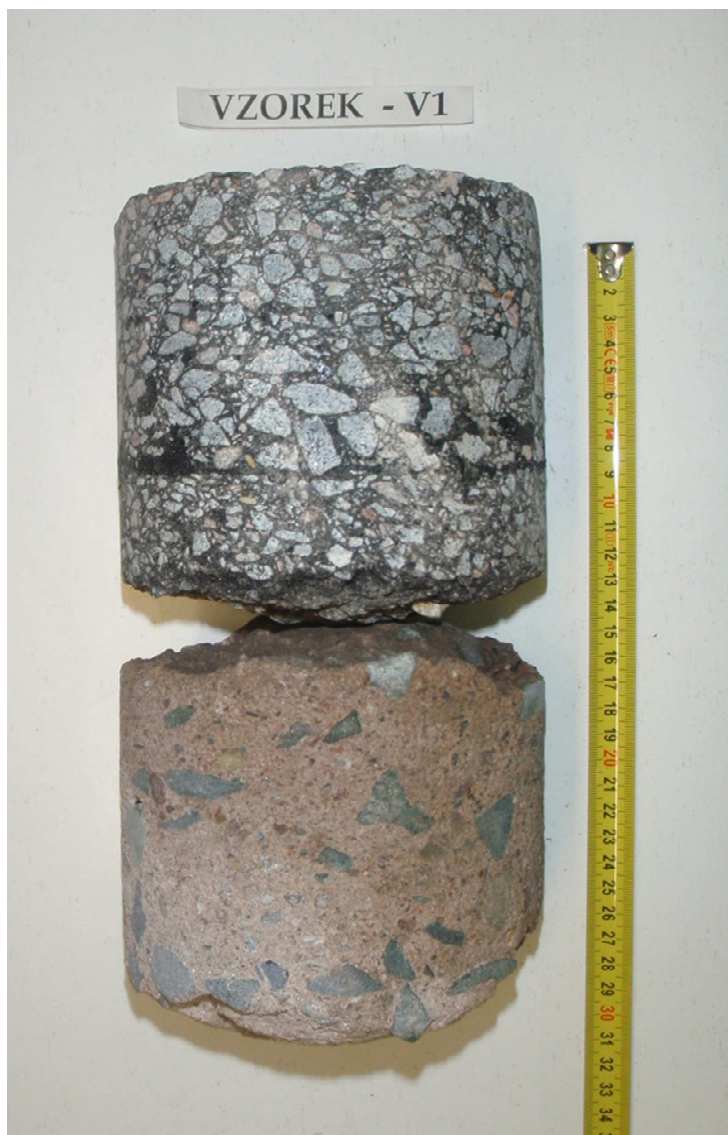
Obr. 2 - Jádru vývrtu Vzorek – V1 (laboratoř).

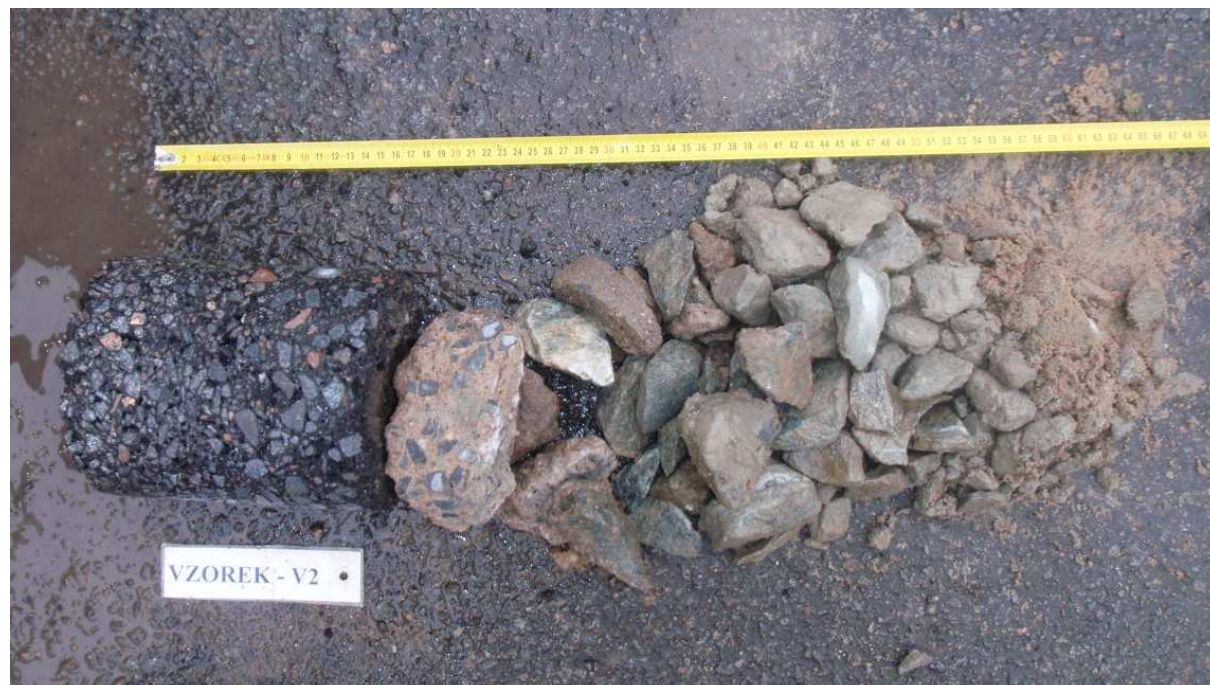
Konstrukce vozovky:	40 mm	ACO 11	Asfaltový beton pro obrusné vrstvy
	35 mm	ACO 11	Asfaltový beton pro obrusné vrstvy
	45 mm	ACL 16	Asfaltový beton pro ložní vrstvy
	60 mm	ACL 16	Asfaltový beton pro ložní vrstvy
	Separace vrstev		
	60 mm	S	Směs stmelená hydraulickými pojivy (rozpadlá)
	320 mm	Š	Štěrk (frakce 16/32)

Obr. 3 - Jádro vývrtu Vzorek – V2 (in situ).

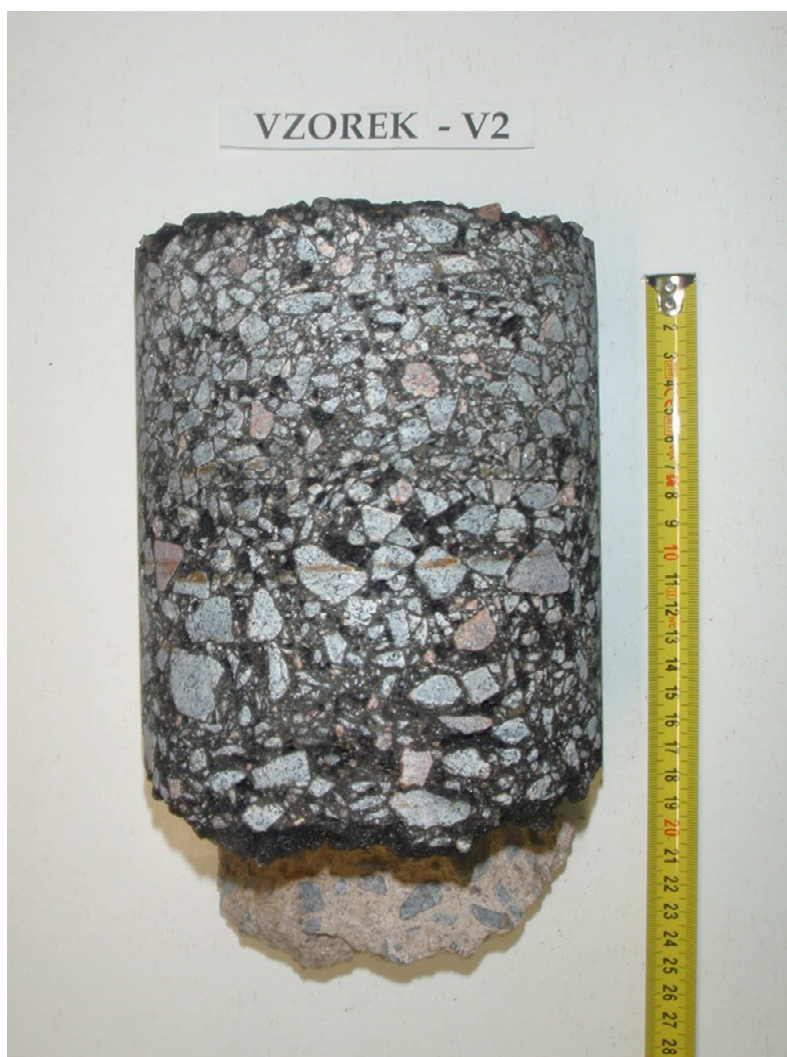
Obr. 4 - Jádro vývrtu Vzorek – V2 (laboratoř).

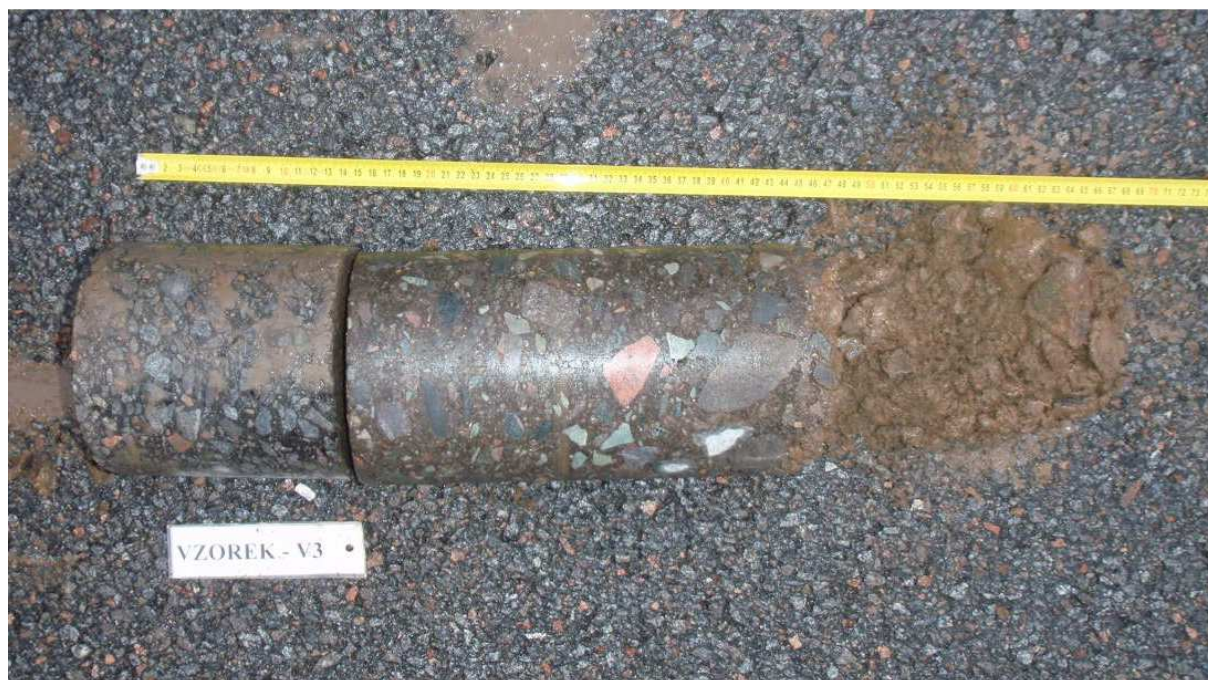
Konstrukce vozovky:	50 mm	ACO 11	Asfaltový beton pro obrusné vrstvy
	50 mm	ACL 16	Asfaltový beton pro ložní vrstvy
	50 mm	ACL 16	Asfaltový beton pro ložní vrstvy
	Separace vrstev		
	270 mm	S	Směs stmelená hydraulickými pojivy
	90 mm	Š	Štěrk (frakce 8/16, zahliněno)

Obr. 5 - Jádro vývrtu Vzorek – V3 (in situ).

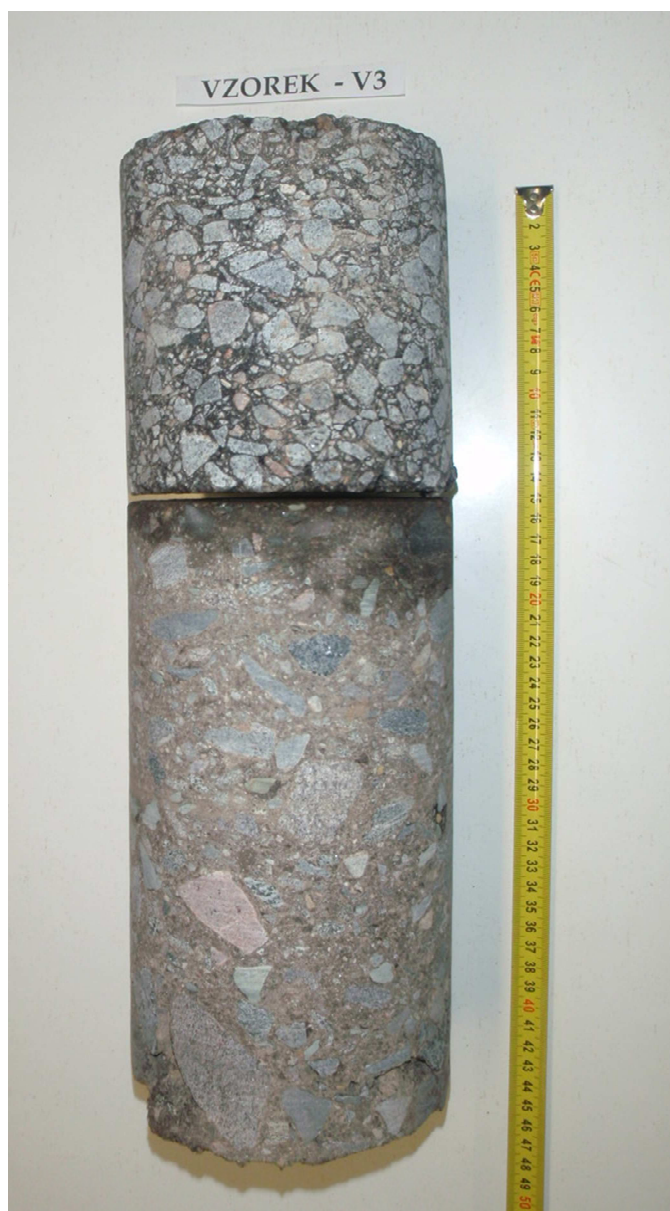
Obr. 6 - Jádro vývrtu Vzorek – V3 (laboratoř).

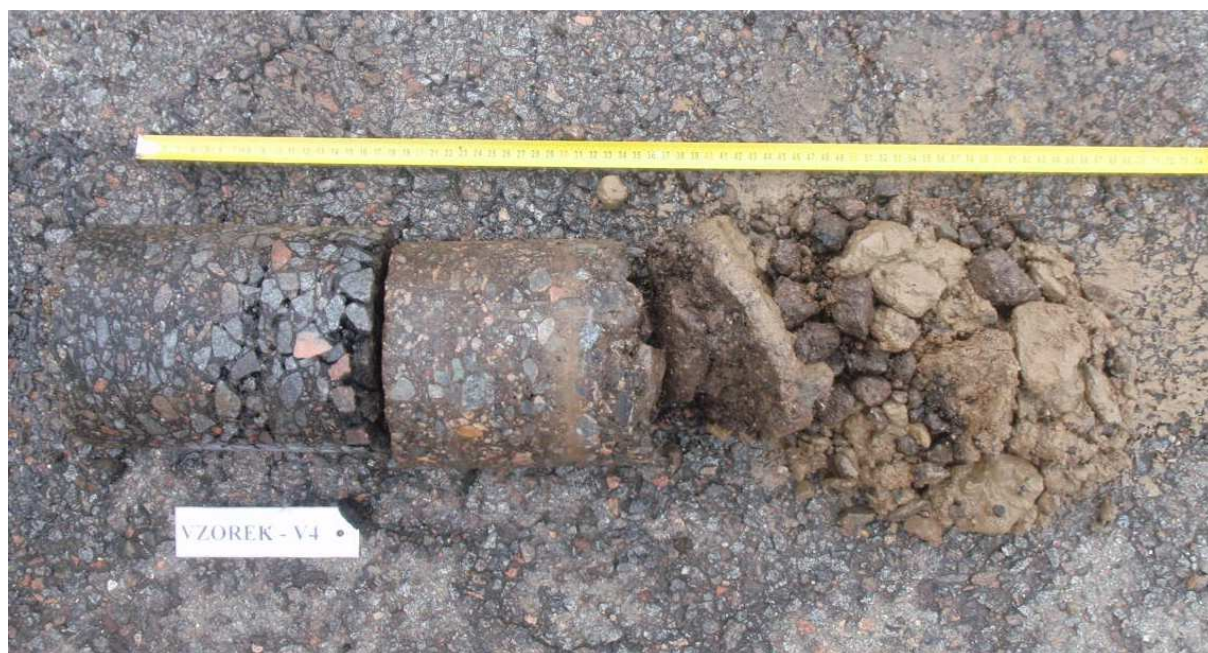
Konstrukce vozovky:	50 mm	ACO 11	Asfaltový beton pro obrusné vrstvy
	60 mm	ACL 16	Asfaltový beton pro ložní vrstvy
	80 mm	ACL 16	Asfaltový beton pro ložní vrstvy
	Separace vrstev		
	170 mm	S	Směs stmelená hydraulickými pojivy
	Separace vrstev		
	80 mm	S	Směs stmelená hydraulickými pojivy (rozpadála)
	90 mm	Š	Štěrk (frakce 8/16, zahliněno)

Obr. 7 - Jádro vývrtu Vzorek – V4 (in situ).

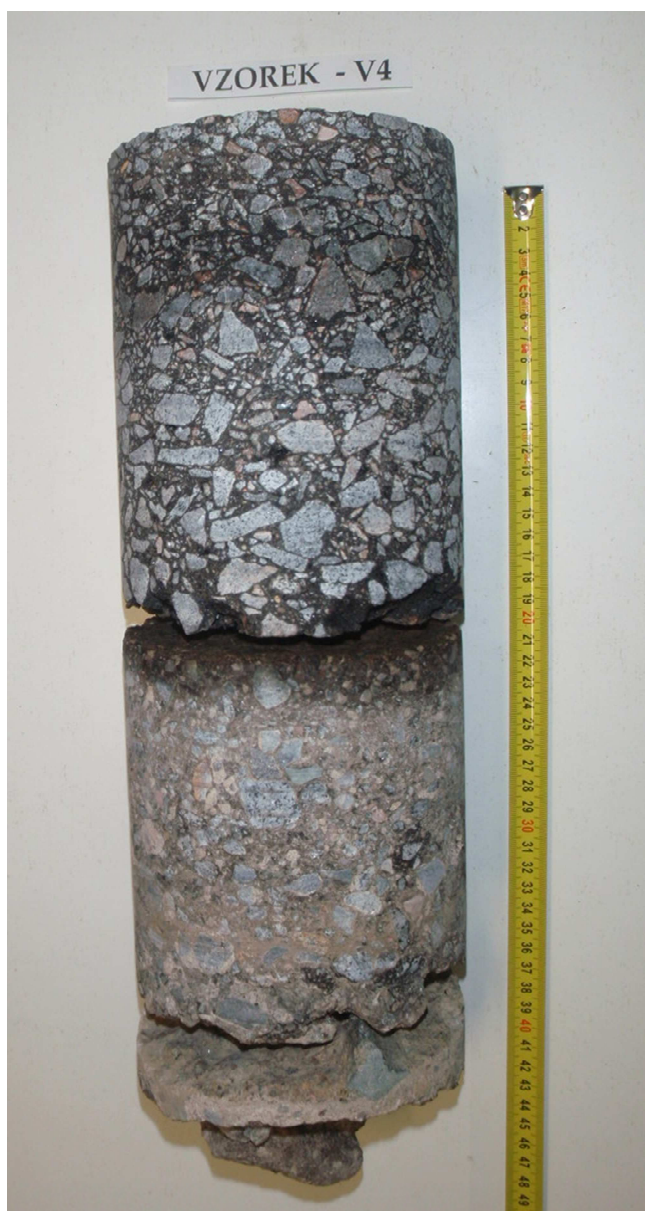
Obr. 8 - Jádro vývrtu Vzorek – V4 (laboratoř).

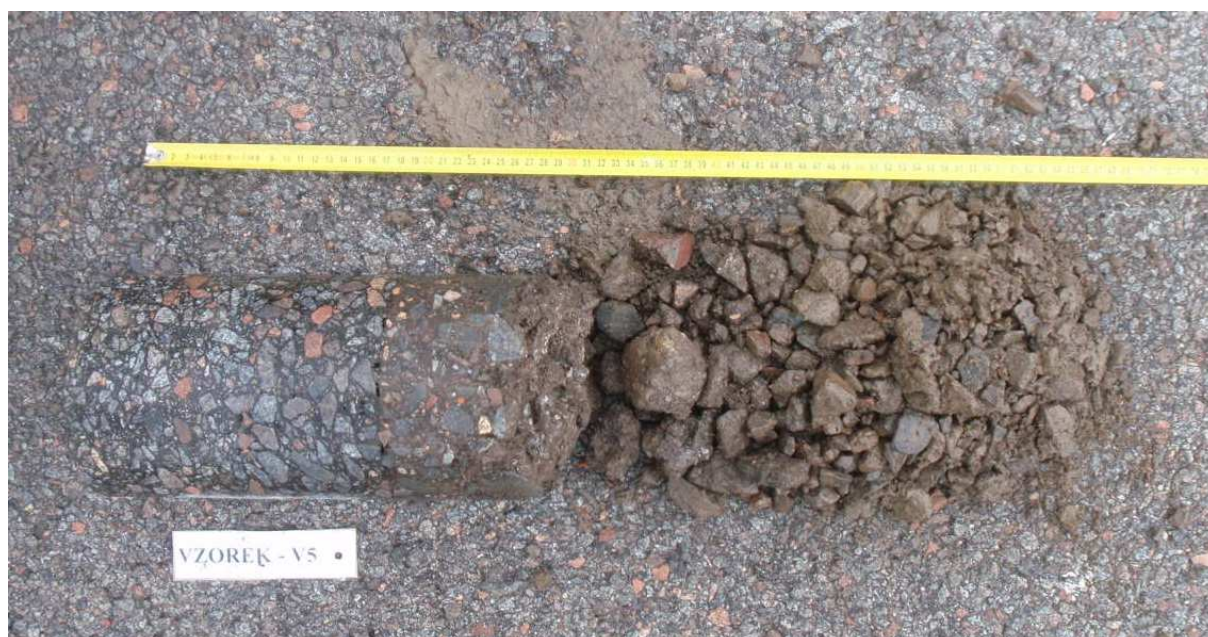
Konstrukce vozovky:	50 mm	ACO 11	Asfaltový beton pro obrusné vrstvy
	60 mm	ACL 16	Asfaltový beton pro ložní vrstvy
	80 mm	ACL 16	Asfaltový beton pro ložní vrstvy
	80 mm	S	Směs stmelená hydraulickými pojivy
	260 mm	Š	Štěrka (frakce 8/16, zahliněno)

Obr. 9 - Jádro vývrtu Vzorek – V5 (in situ).

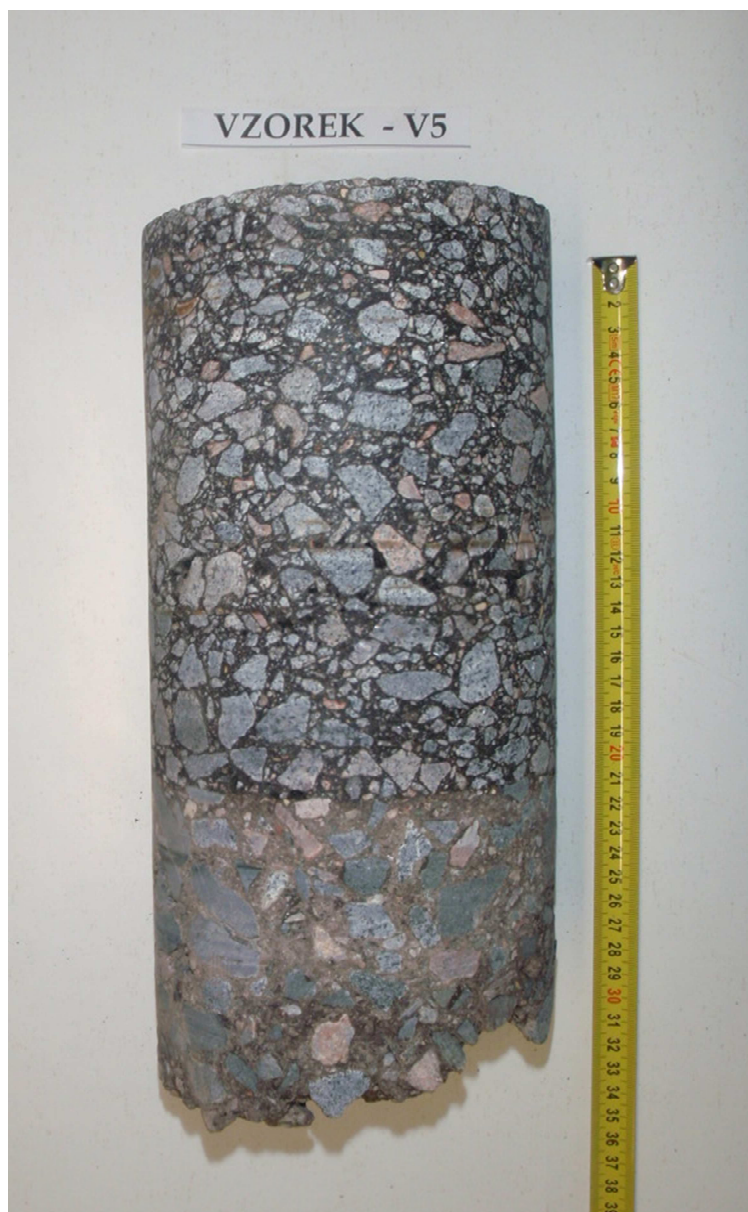
Obr. 10 - Jádro vývrtu Vzorek – V5 (laboratoř).

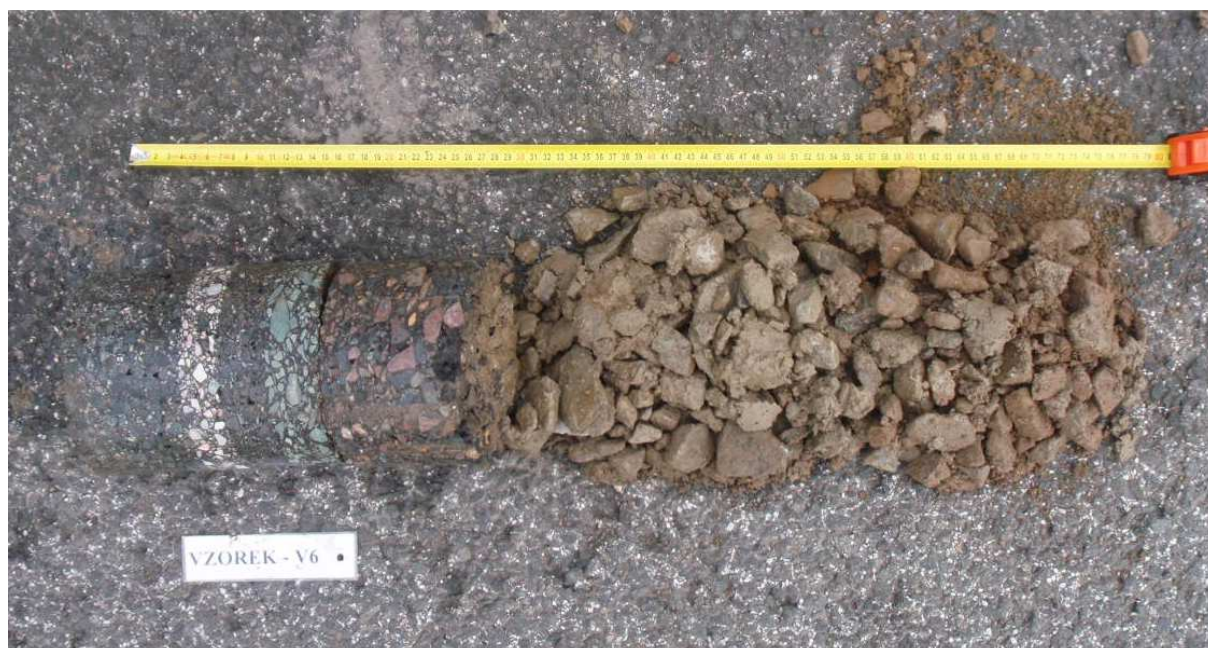
Konstrukce vozovky:	40 mm	ACO 11	Asfaltový beton pro ohrusné vrstvy
	40 mm	ACL 16	Asfaltový beton pro ložní vrstvy
	25 mm	ACO 11	Asfaltový beton pro ohrusné vrstvy
	30 mm	ACO 11	Asfaltový beton pro ohrusné vrstvy
	35 mm	ACL 16	Asfaltový beton pro ložní vrstvy
	Separace vrstev		
	50 mm	ACL 16	Asfaltový beton pro ložní vrstvy
	60 mm	ACL 16	Asfaltový beton pro ložní vrstvy
	240 mm	Š	Štěrka (frakce 16/32, zahliněno)

Obr. 11 - Jádro vývrtu Vzorek – V6 (in situ).

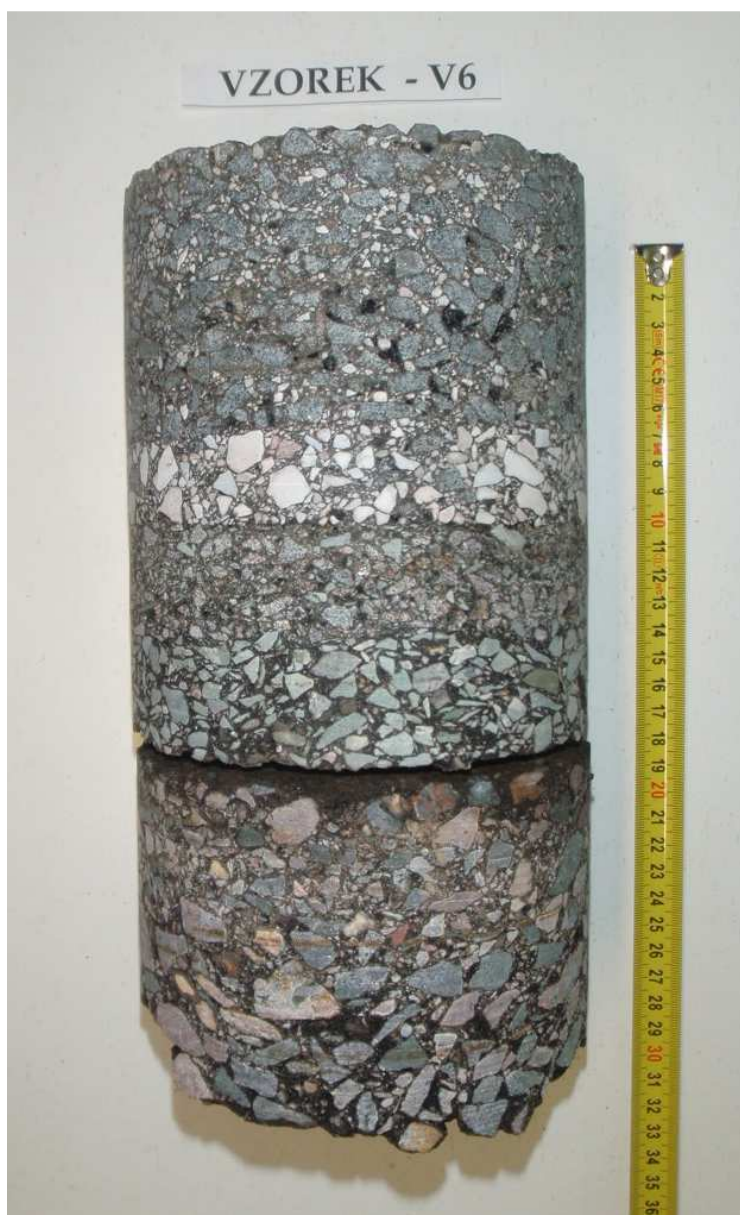
Obr. 12 - Jádro vývrtu Vzorek – V6 (laboratoř).

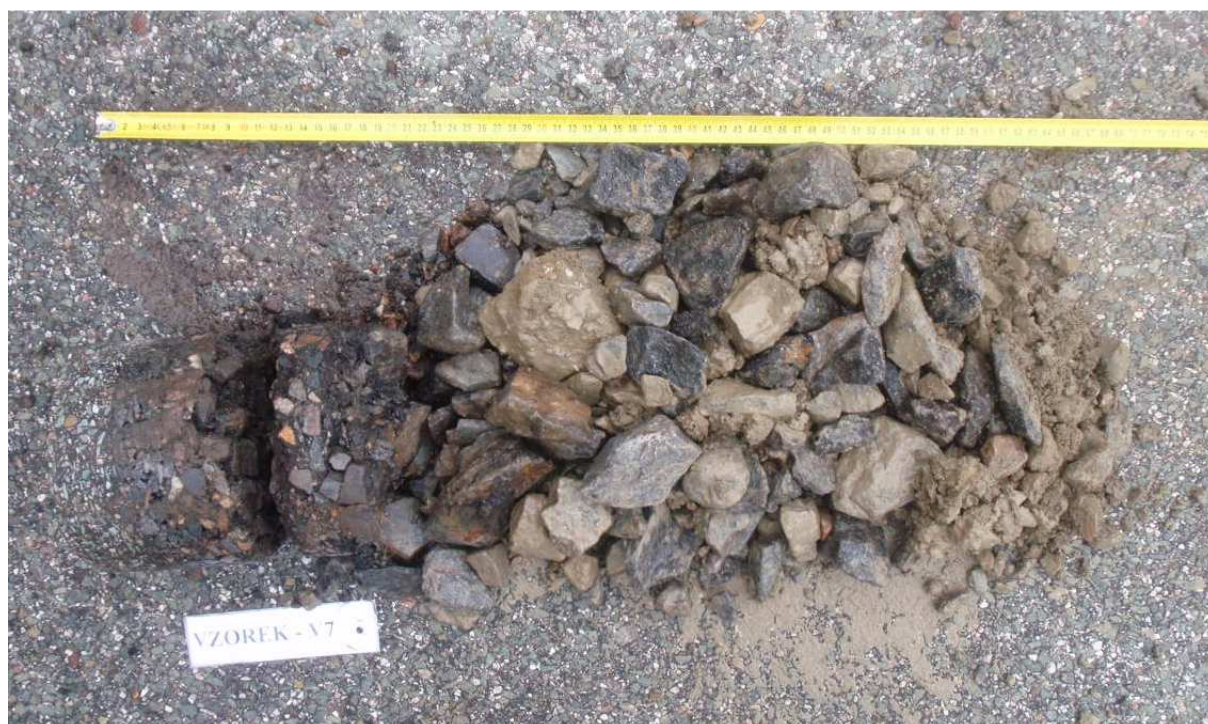
Konstrukce vozovky:	40 mm	ACO 8	Asfaltový beton pro obrusné vrstvy
	30 mm	ACO 11	Asfaltový beton pro obrusné vrstvy
	40 mm	ACL 16	Asfaltový beton pro ložní vrstvy
	Separace vrstev		
	40 mm	ACL 16	Asfaltový beton pro ložní vrstvy
	100 mm	PM	Penetrační makadam (rozpadlý)
	300 mm	Š	Štěrk (frakce 8/32)

Obr. 13 - Jádro vývrtu Vzorek – V7 (in situ).

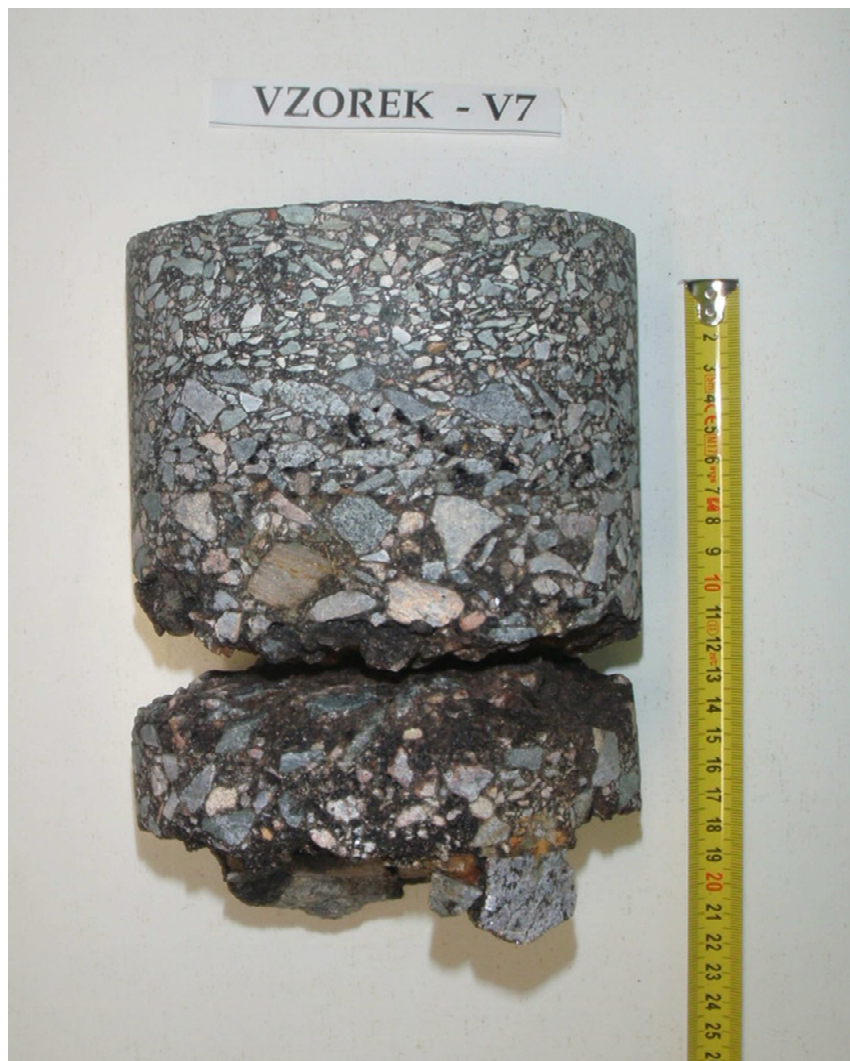
Obr. 14 - Jádro vývrtu Vzorek – V7 (laboratoř).

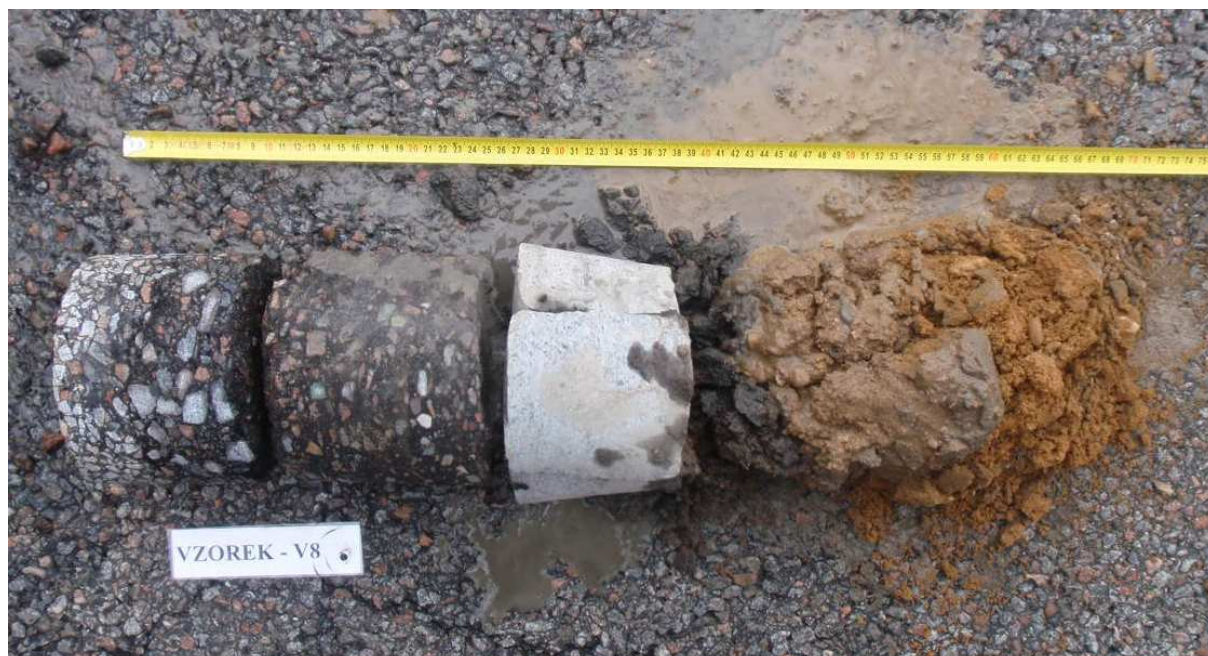
Konstrukce vozovky:	50 mm	ACO 11	Asfaltový beton pro ohrusné vrstvy
	60 mm	ACL 16	Asfaltový beton pro ložní vrstvy
	Separace vrstev		
	60 mm	ACO 11	Asfaltový beton pro ohrusné vrstvy
	30 mm	ACL 16	Asfaltový beton pro ložní vrstvy
	50 mm	ACL 16	Asfaltový beton pro ložní vrstvy
	110 mm	DL	Dlažba (žulová kostka)
	240 mm	ŠP	Štěrkopísek (frakce 0/16, velmi zahliněno)

Obr. 15 - Jádru vývrtu Vzorek – V8 (in situ).

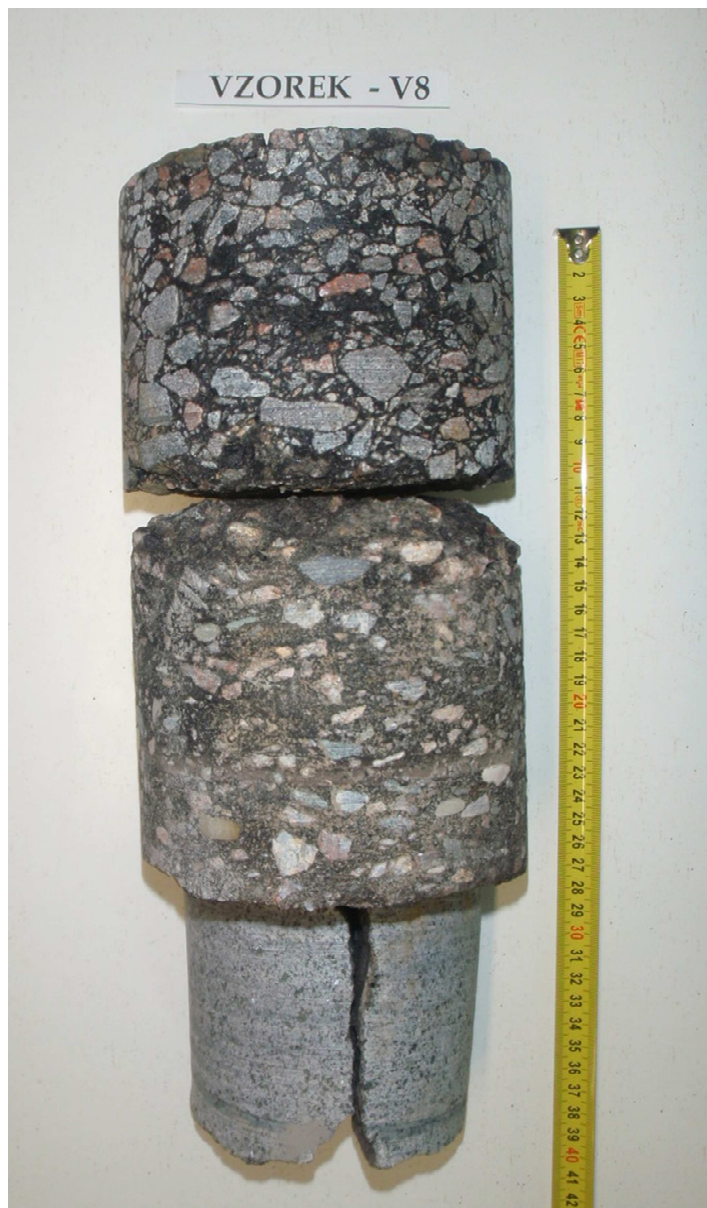
Obr. 16 - Jádro vývrtu Vzorek – V8 (laboratoř).

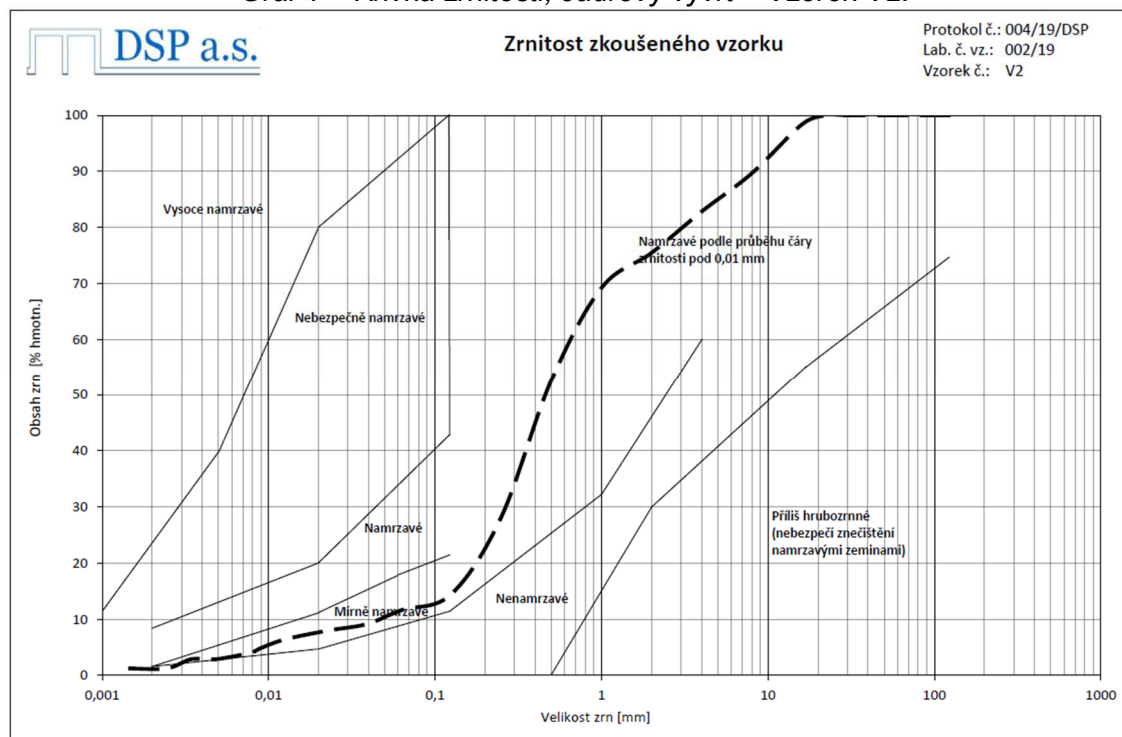
Graf 1 – Křivka zrnitosti, Jádrový vývrt – Vzorek V2.

- **Stanovení meze tekutosti a meze plasticity nebylo možné stanovit na odebraném Vzorku – V2. Jedná se o zeminy se zastoupením jemných částic do 15 %. Vzorek – V2 byl stanoven jako neplastická zemina.**
