PROJEKT PROJECT STAVBA BUILDING JEDNOTKA UNIT <h2 style="text-align: center;">MODERNIZACE SILNICE II/312 CHOCEŇ - ČESKÉ LIBCHAVY</h2>		
HIP CHIEF PROJ. ENGINEER: Ing. Michal Hronýš		AUTORIZACE
VYPRACOVAL DRAFTED BY: Ing. Róbert Černaj		
KONTROLOVAL CHECKED BY: Ing. Róbert Černaj		
MĚŘÍTKO SCALE: –		
DATUM 1. VYD. 1st PUB. DATE: 2020-09-30		
NÁZEV DOKUMENTU DOCUMENT TITLE		
<h2 style="text-align: center;">Statický posudek souboru poutních kaplí</h2>

Záujmový objekt: sedem pamiatkovo chránených pútnych kapličiek

Projekt: MODERNIZACE SILNICE II/312, CHOCEŇ - ČESKÉ LIBCHAVY,
 Investor: Správa a údržba silnic Pardubického kraje, Doubravice 98, 533 53 Pardubice
 Gen. Projektant: PRODIN a.s., K Vápence 2745, 530 02 Pardubice
 Statika: Ing. Róbert Černaj - statika staveb, Hronovická 498, Pardubice 530 02

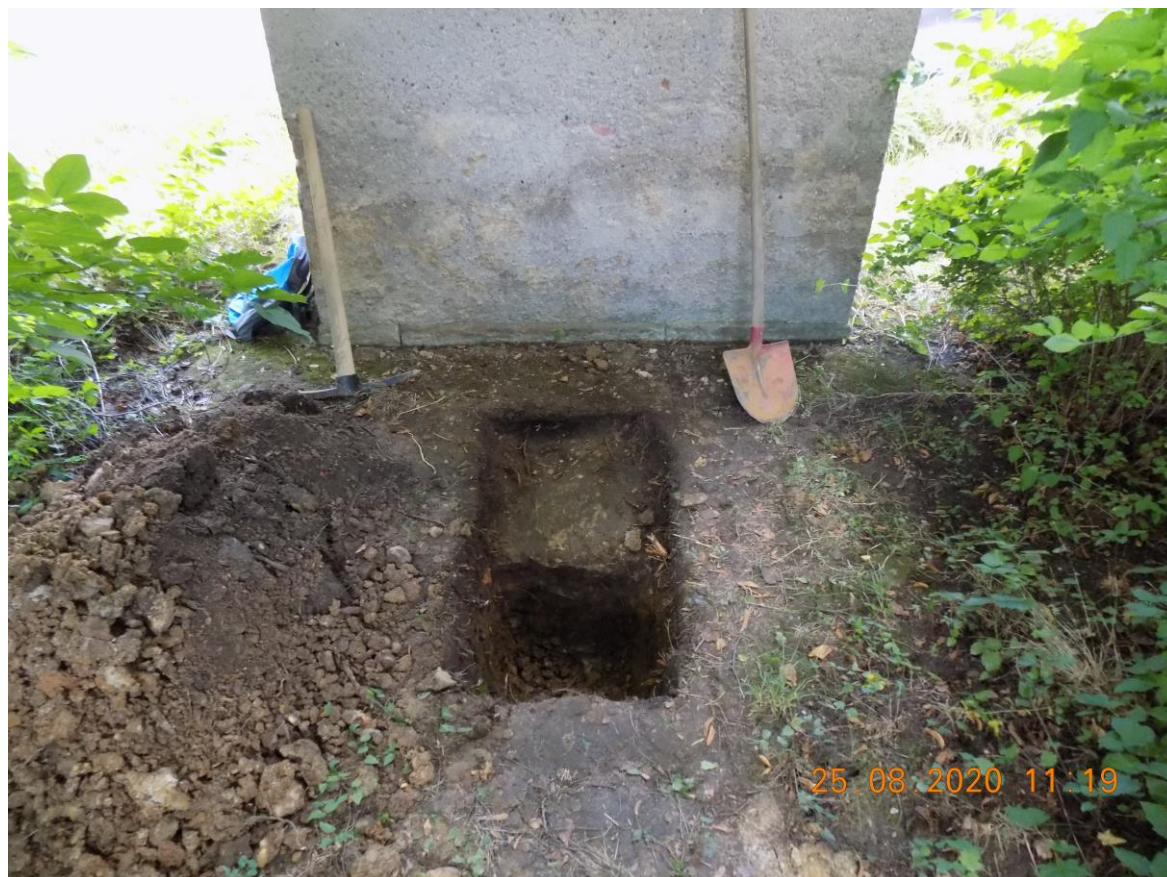
Foto č.1 Pohľad na kopanú sondu zo zadnej strany kapličky č.2

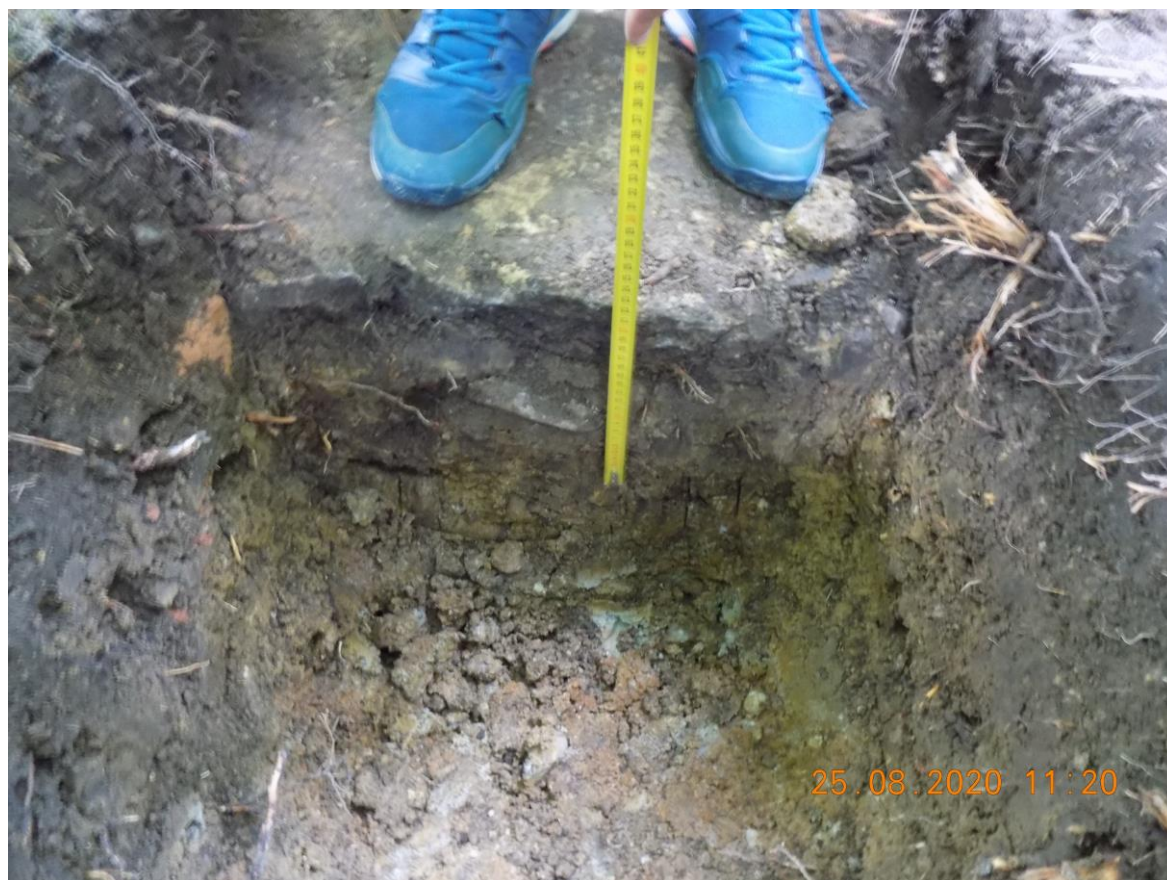
Foto č.2 Detailný pohľad na vrstvy základových pomerov

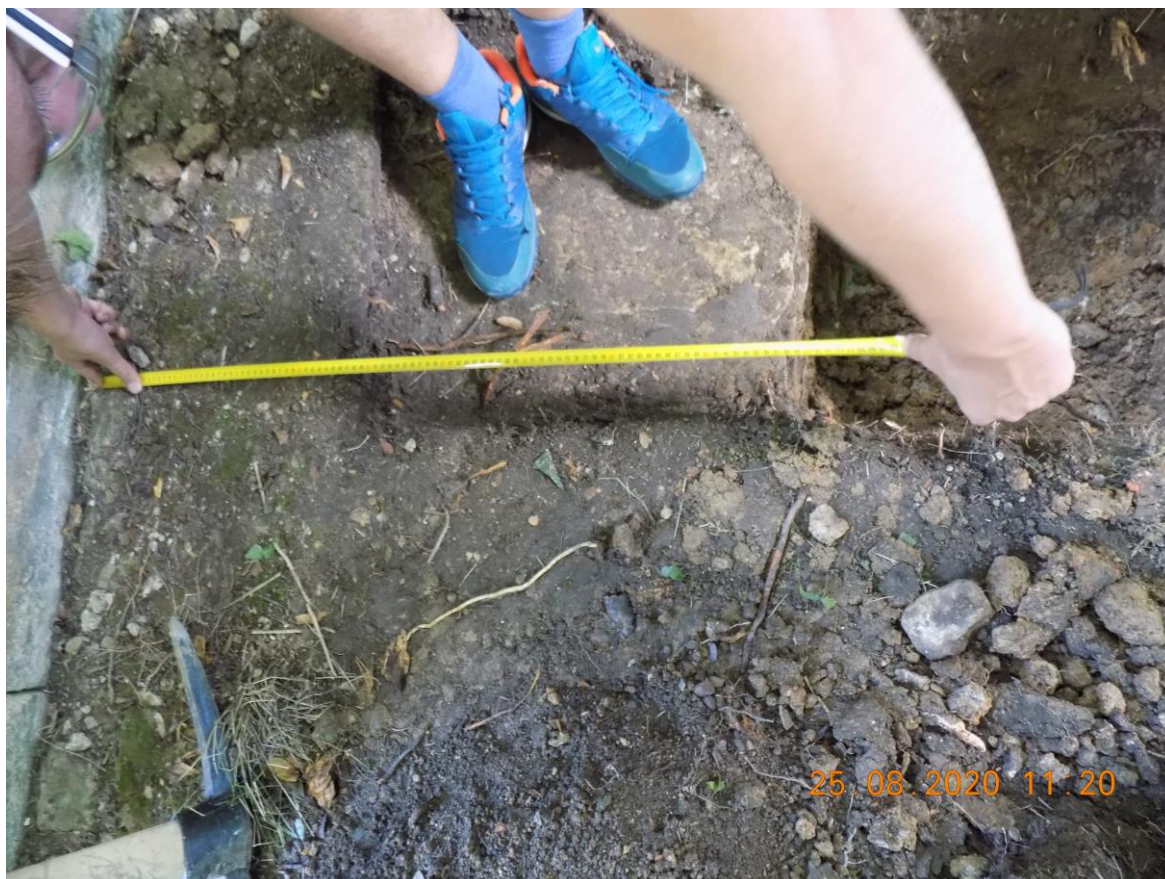
Foto č.3 Zmeranie vzdialenosti okraja založenia od steny kapličky

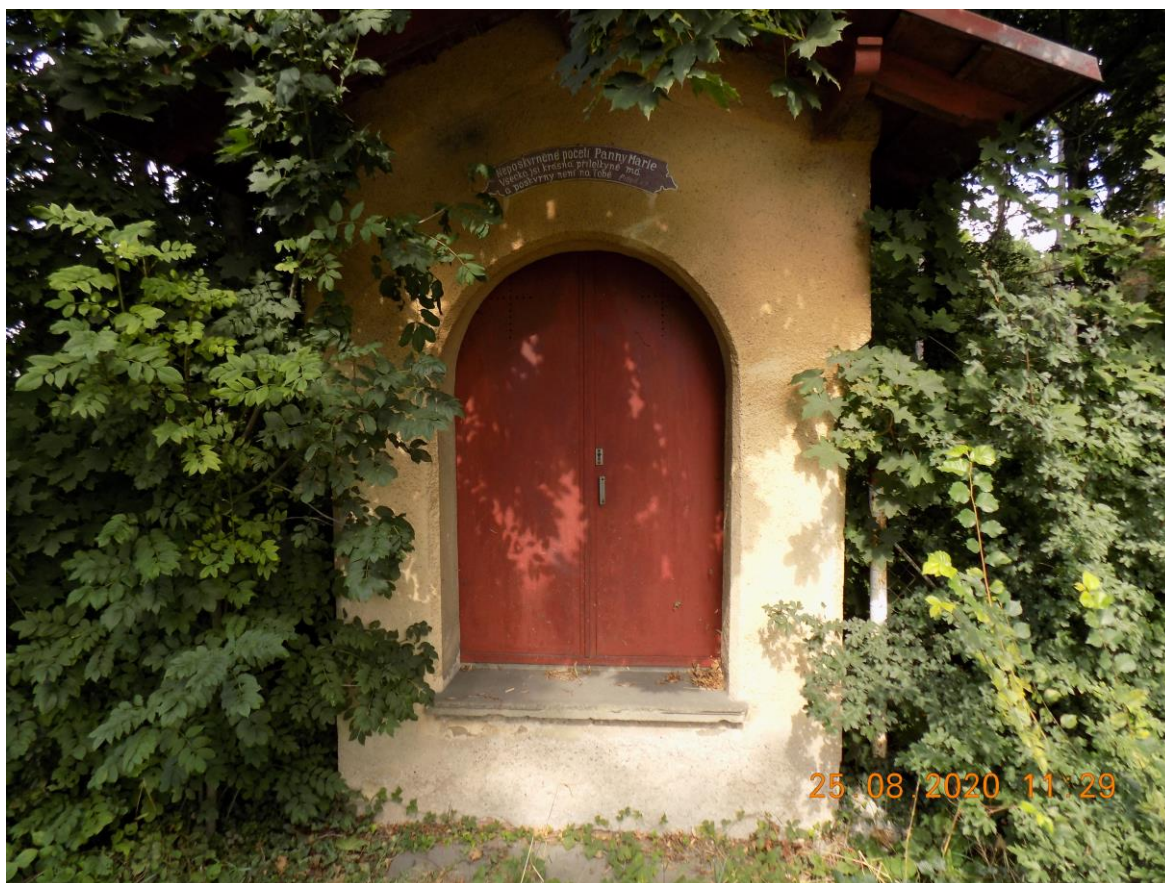
Slabo degradovaná omietka bez opadania v spodnej časti stien od odhrňovaného snehu zo silnice a nasatie vlhkosti. Murovaná konštrukcia bez trhlín, napojenie parapetného muriva a nadpražia na obvodové steny bez trhlín. Strešná konštrukcia bez porúch. Vzdialenosť od okraja vozovky 2,7 m.

Foto č.1 Predný pohľad - slabé degradovanie omietky v spodnej časti steny

NOK kapličky je vo veľmi dobrom stave, bez trhlín alebo poškodení. Kaplička vykazuje slabé degradovanie omietky z dôvodu odolávania odhrňovanému snehu a posypovým soliam, avšak bez opadania.

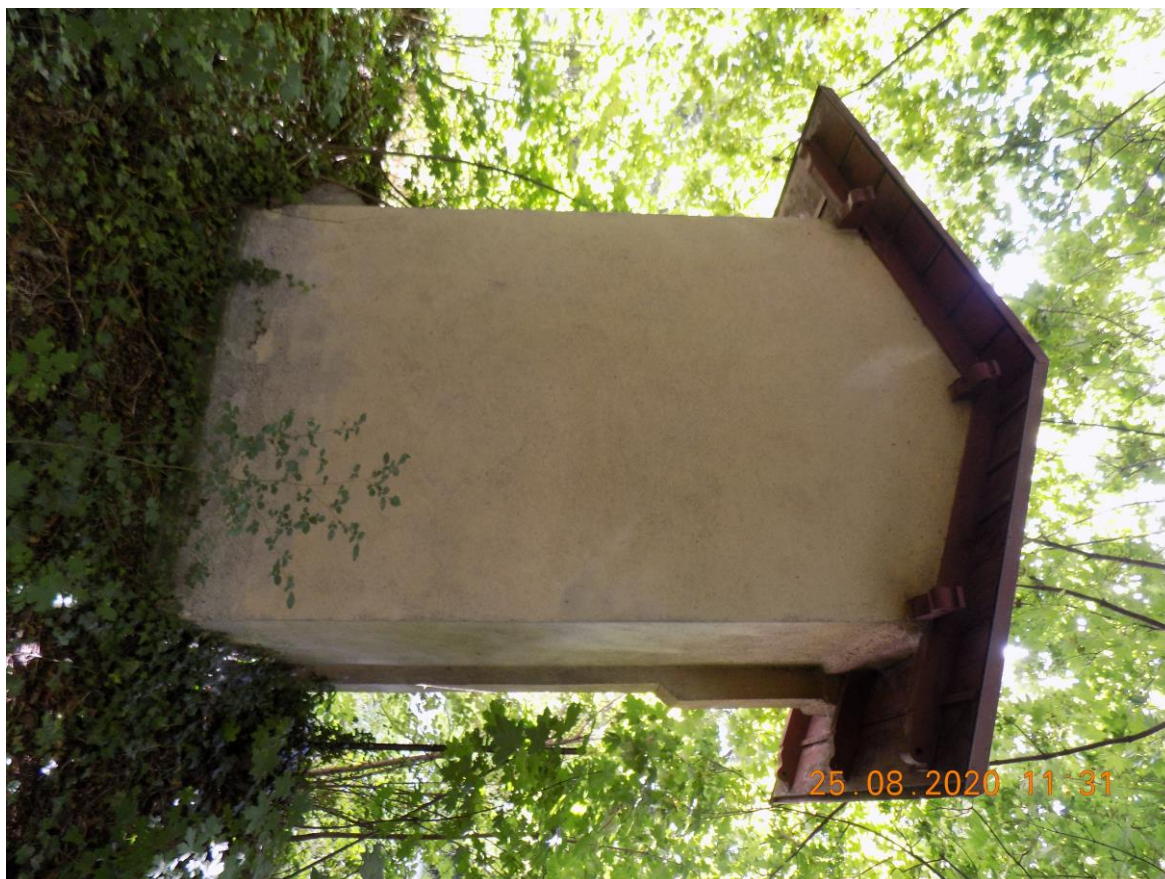
Foto č.2 Zadný pohľad - slabé degradovanie omietky v spodnej časti steny

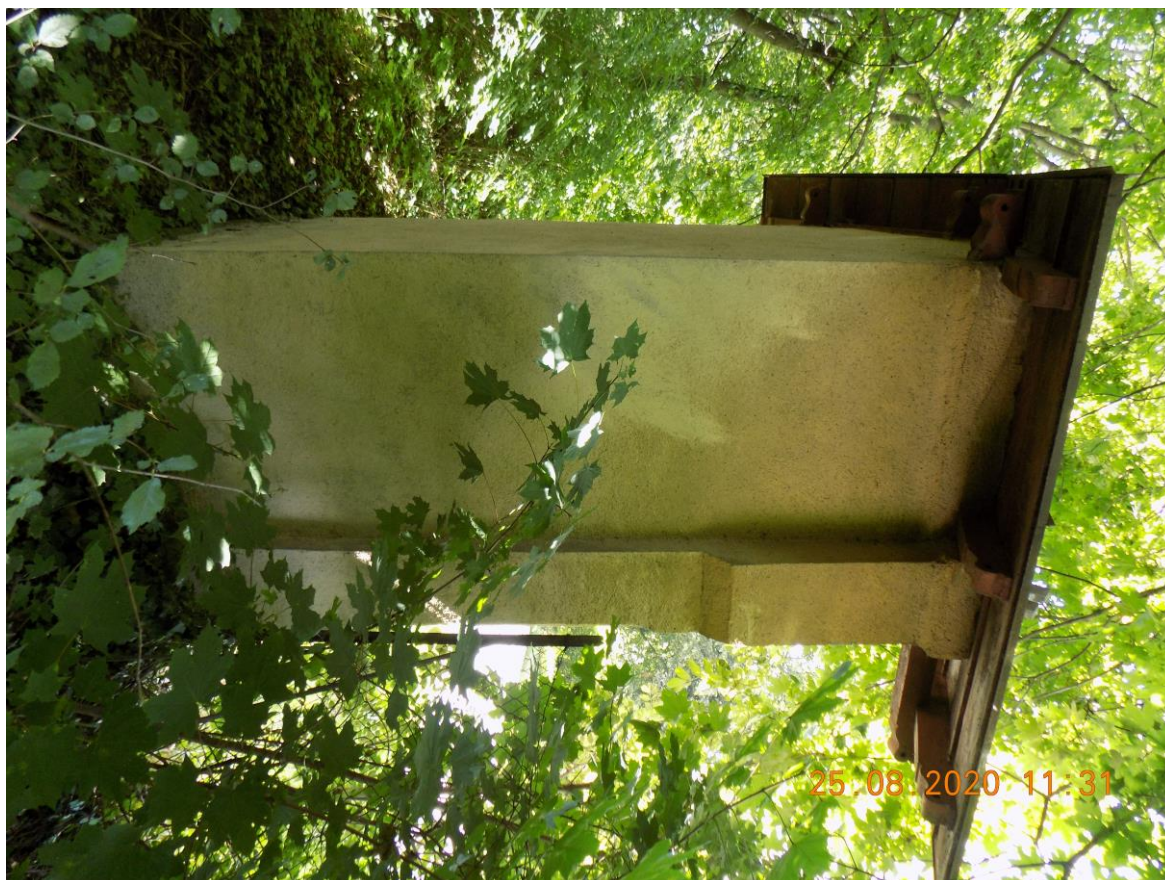
Foto č.3 Ľavý pohľad - slabé degradovanie omietky v spodnej časti steny

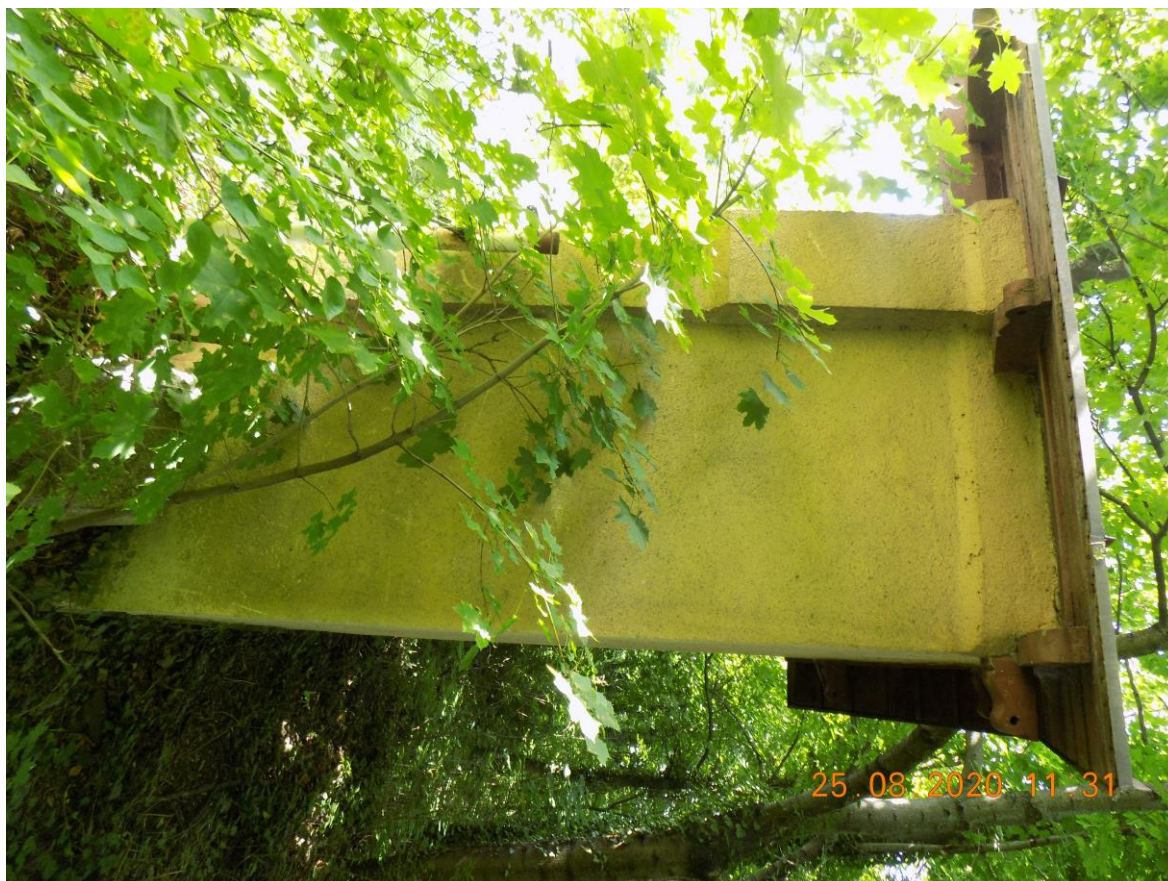
Foto č.4 Právý pohľad - slabé degradovanie omietky v spodnej časti steny

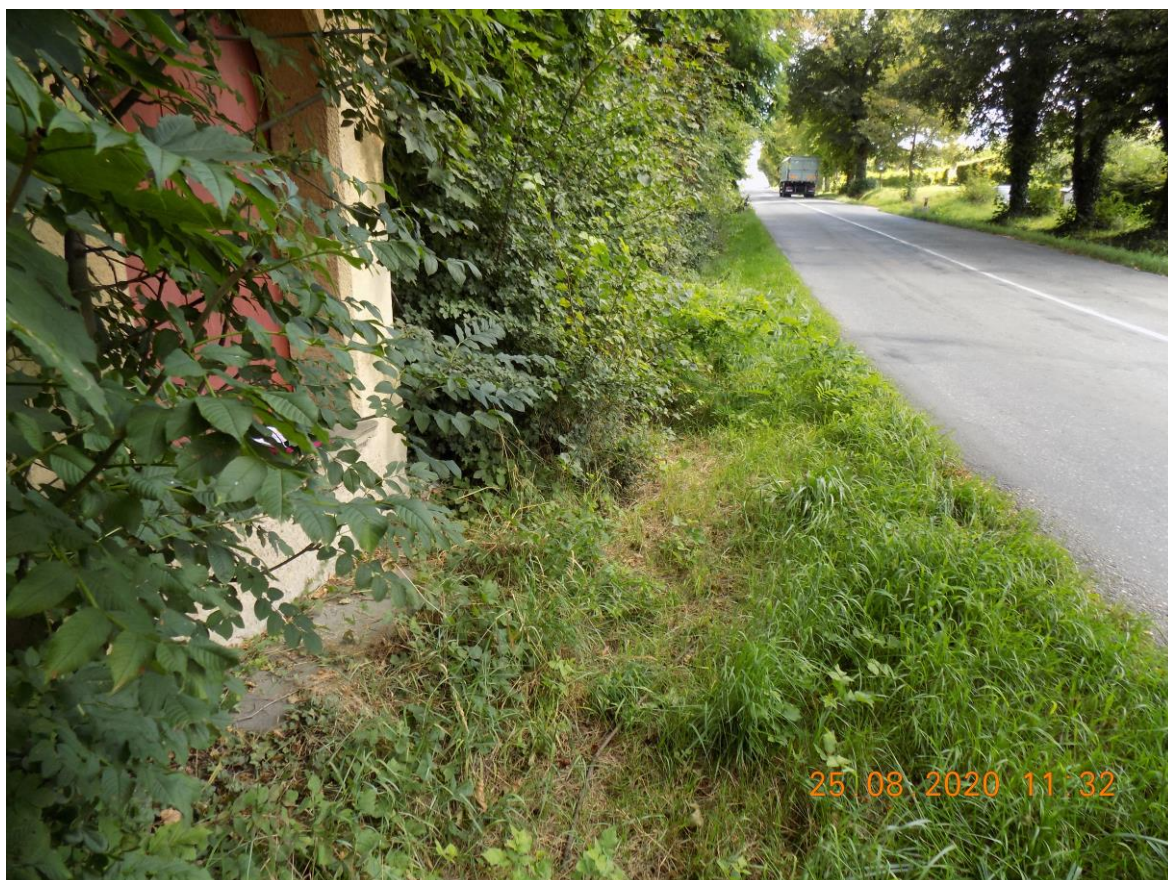
Foto č.5 Pohľad na vzťah vozovky ku kapličke

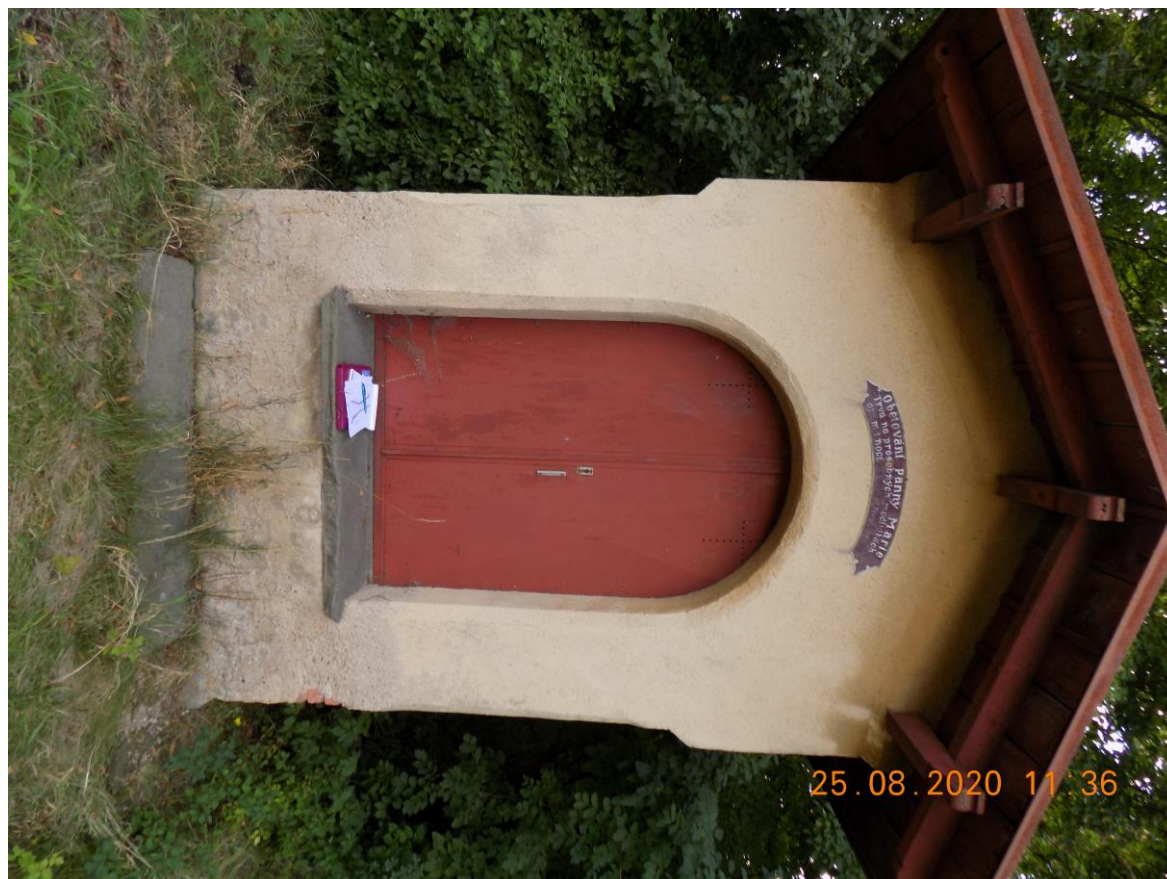
Silne degradovaná omietka v spodnej časti stien od odhrňovaného snehu zo silnice a nasatia vlhkosti s miernym opadnutím v pravom prednom rohu. Murovaná konštrukcia obvodovej steny bez trhlín, napojenie parapetného muriva bez trhlín a nadpražia na obvodové steny bez trhlín. Strešná konštrukcia bez porúch. Vzdialenosť od okraja vozovky 2,5 m.

Foto č.1 Predný pohľad - silné degradovanie omietky v spodnej časti steny a opadanie na pravom rohu

NOK kapličky je v dobrom stave, bez trhlín. Kaplička vykazuje silné degradovanie omietky z dôvodu odolávania odhrňovanému snehu a posypovým soliam s drobným opadnutím na ľavej strane.

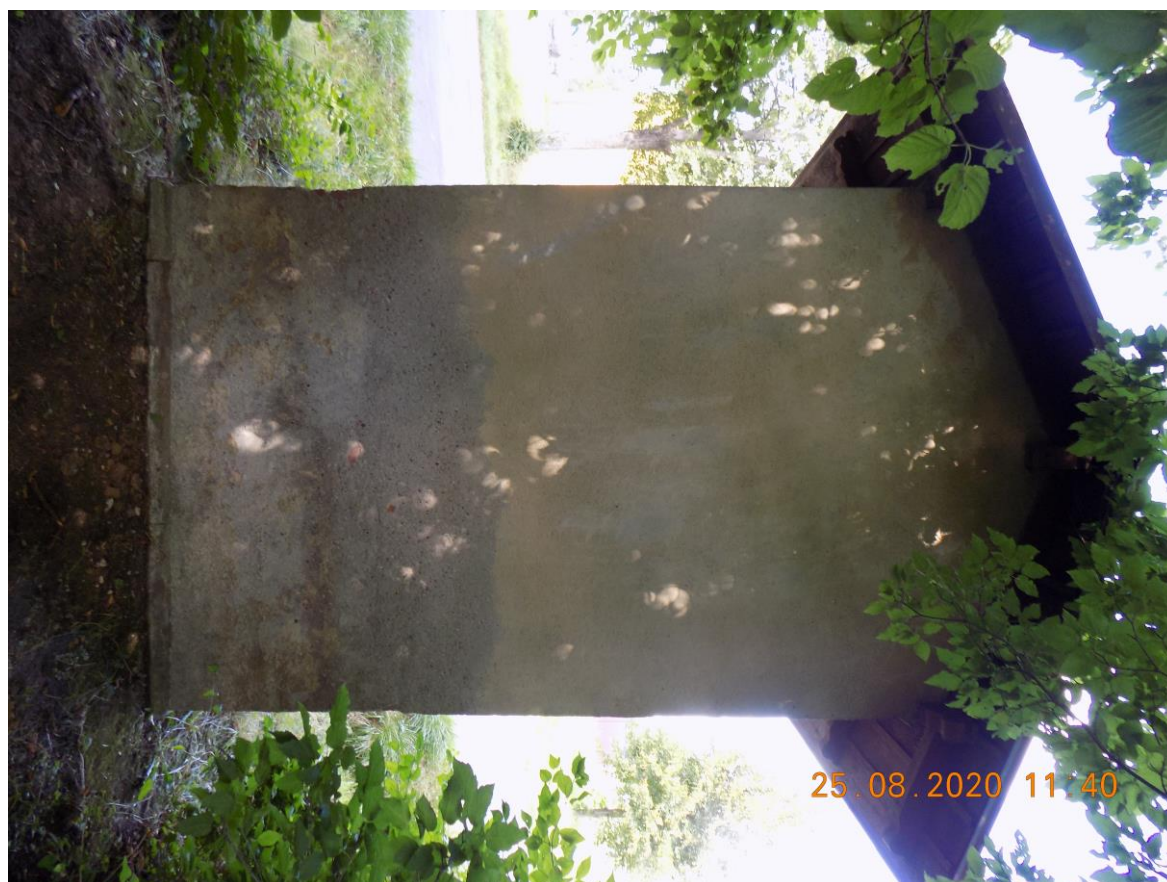
Foto č.2 Zadný pohľad - silné degradovanie omietky v spodnej časti steny

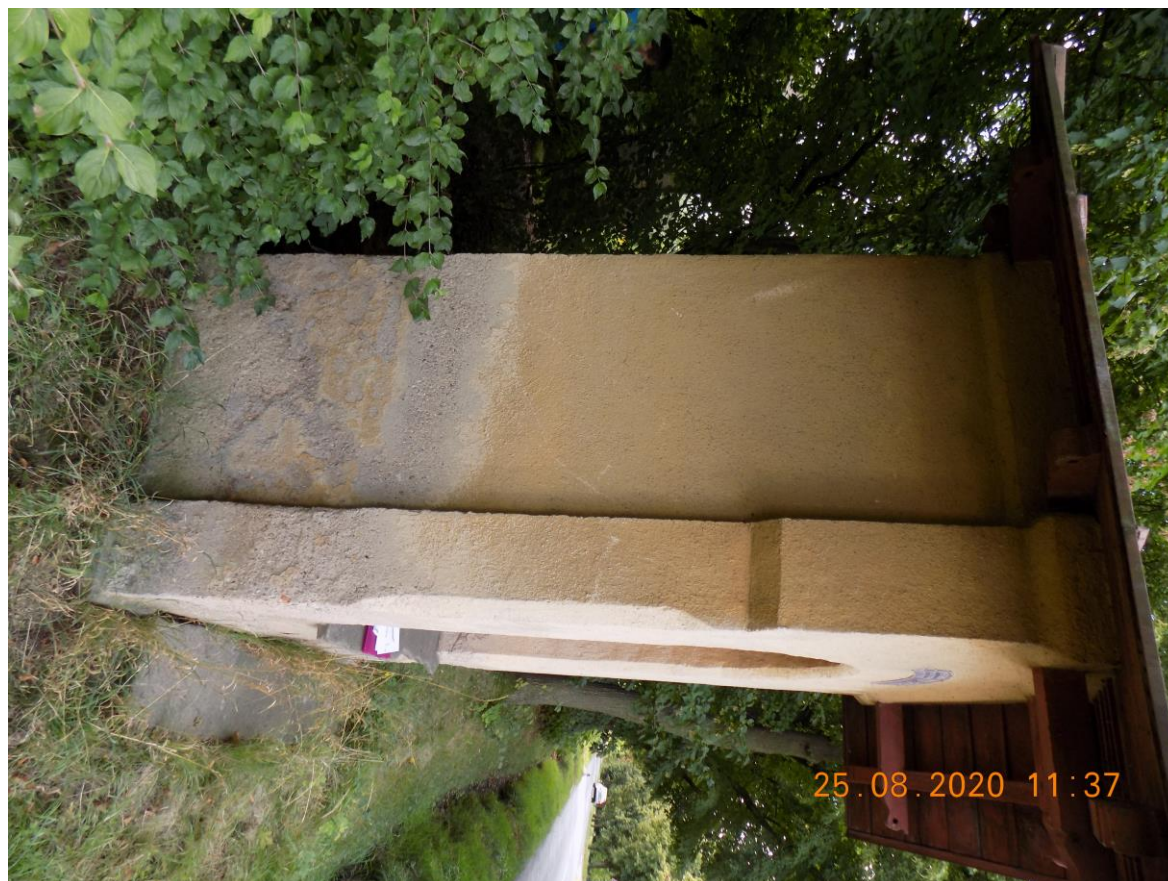
Foto č.3 Ľavý pohľad - silné degradovanie omietky v spodnej časti steny

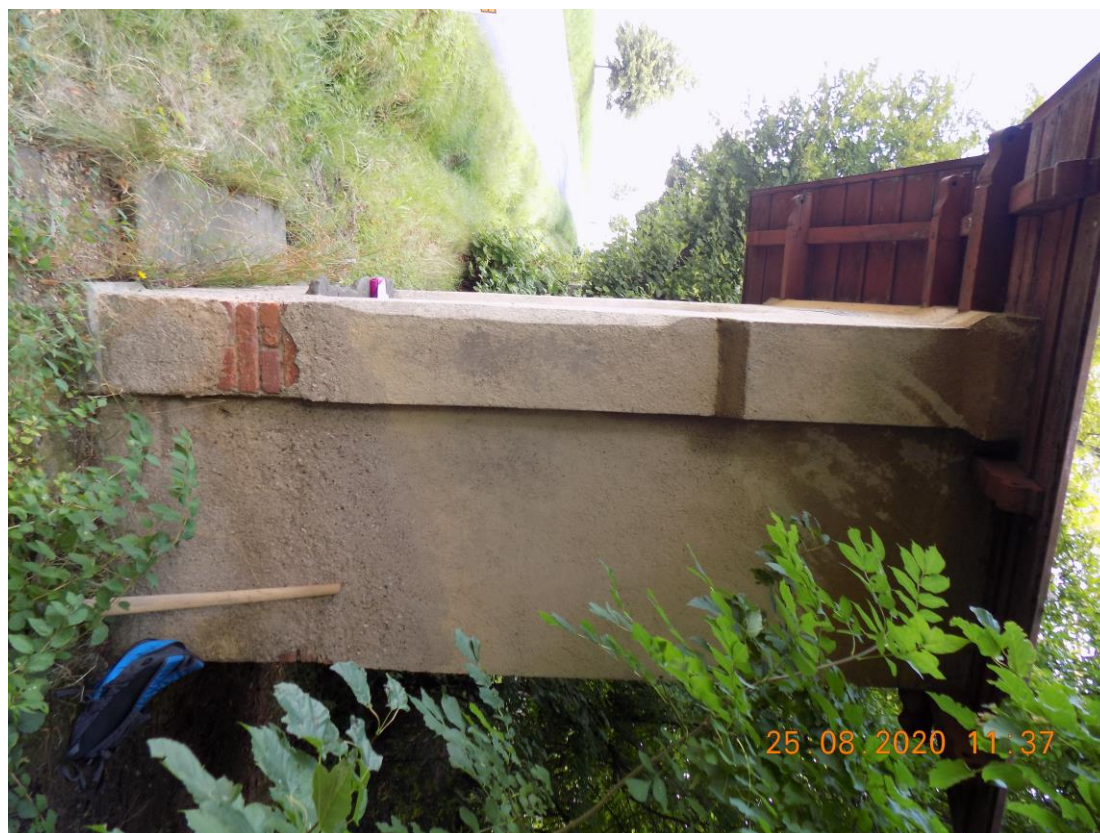
Foto č.4 Právý pohľad - silné degradovanie omietky v spodnej časti steny a opadanie v pravom rohu

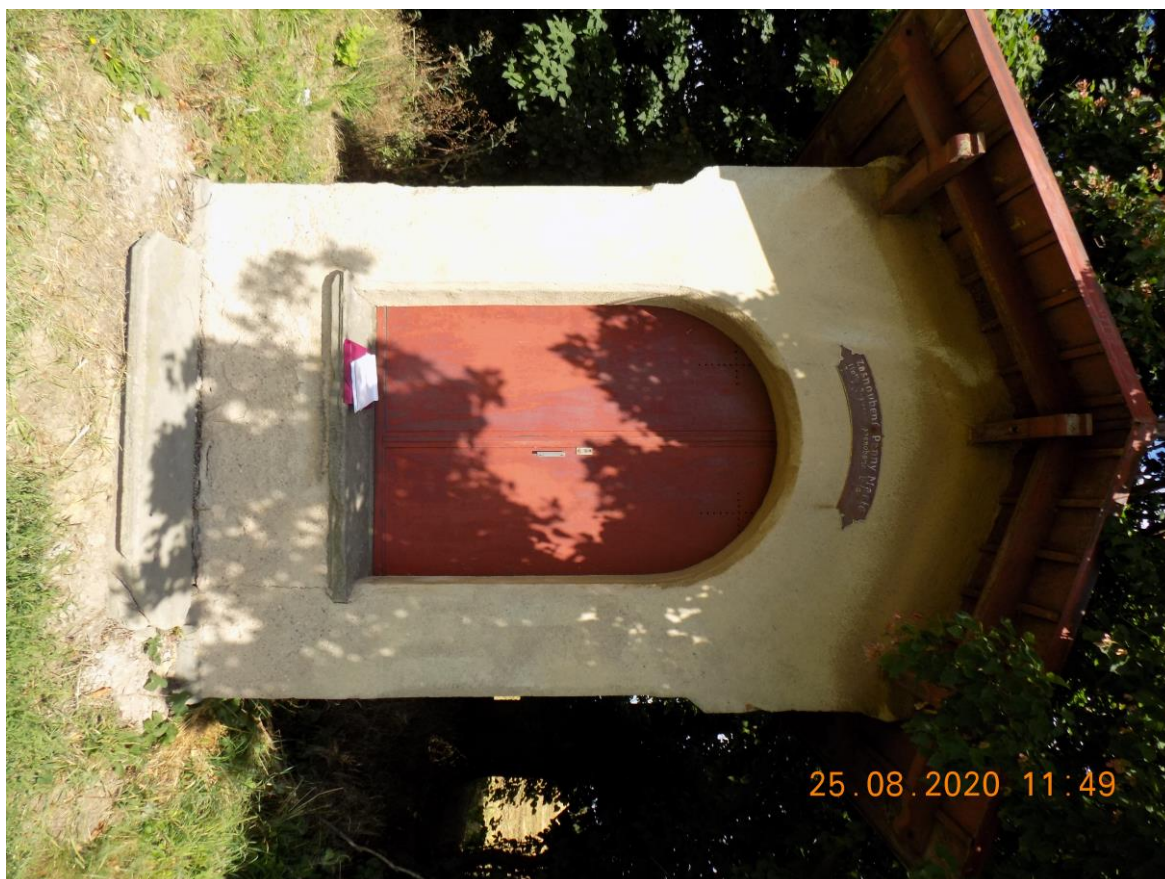
Slabo degradovaná omietka v spodnej časti stien od odhrňovaného snehu zo silnice a nasatia vlhkosti bez opadania. Murovaná konštrukcia obvodovej steny bez trhlín, napojenie parapetného muriva s trhlinou v pravom kraji a nadpražia na obvodové steny bez trhlín. Strešná konštrukcia bez porúch. Vzdialenosť od okraja vozovky 3,1 m.

Foto č.1 Predný pohľad - slabé degradovanie omietky v spodnej časti steny a trhlinka v pravom napojení parapetu na stenu

NOK kapličky je vo veľmi dobrom stave, bez trhlín a poškodení. Kaplička vykazuje slabé degradovanie omietky z dôvodu odolávania odhrňovanému snehu a posypovým soliam s trhlinou na pravom pripojení parapetu k obvodovej stene.

Foto č.1 Predný pohľad - slabé degradovanie omietky v spodnej časti steny a trhlina v pravom napojení parapetu na stenu

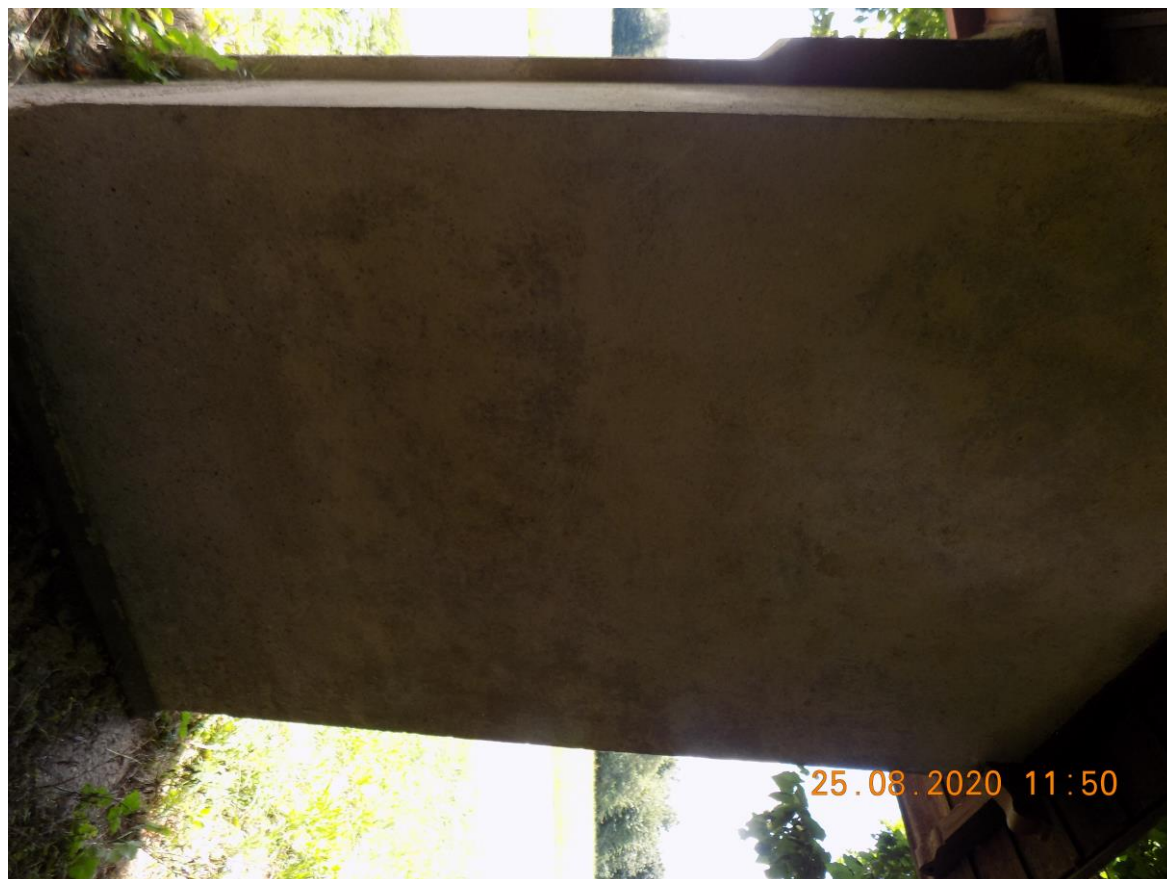
Foto č.2 Zadný pohľad - slabé degradovanie omietky v spodnej časti steny

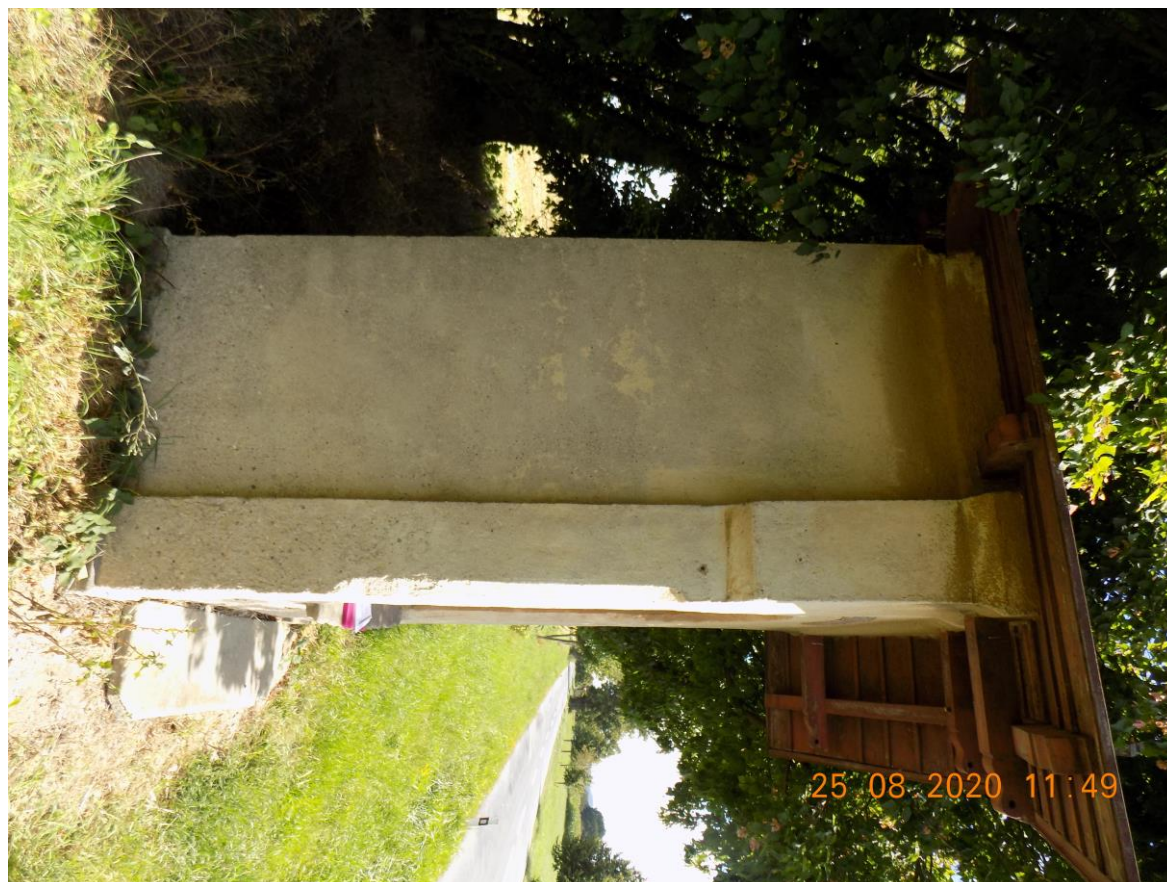
Foto č.3 Ľavý pohľad - slabé degradovanie omietky v spodnej časti steny

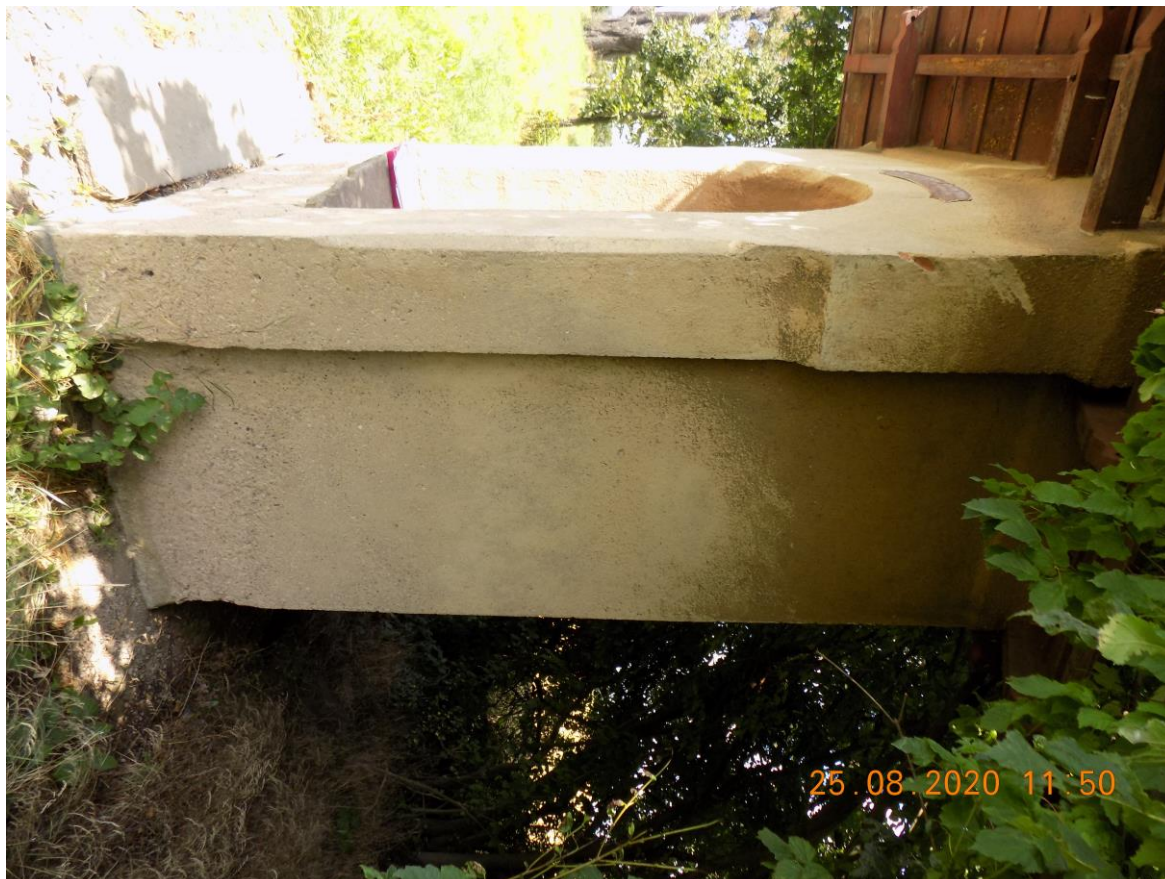
Foto č.4 Právý pohľad - slabé degradovanie omietky v spodnej časti steny

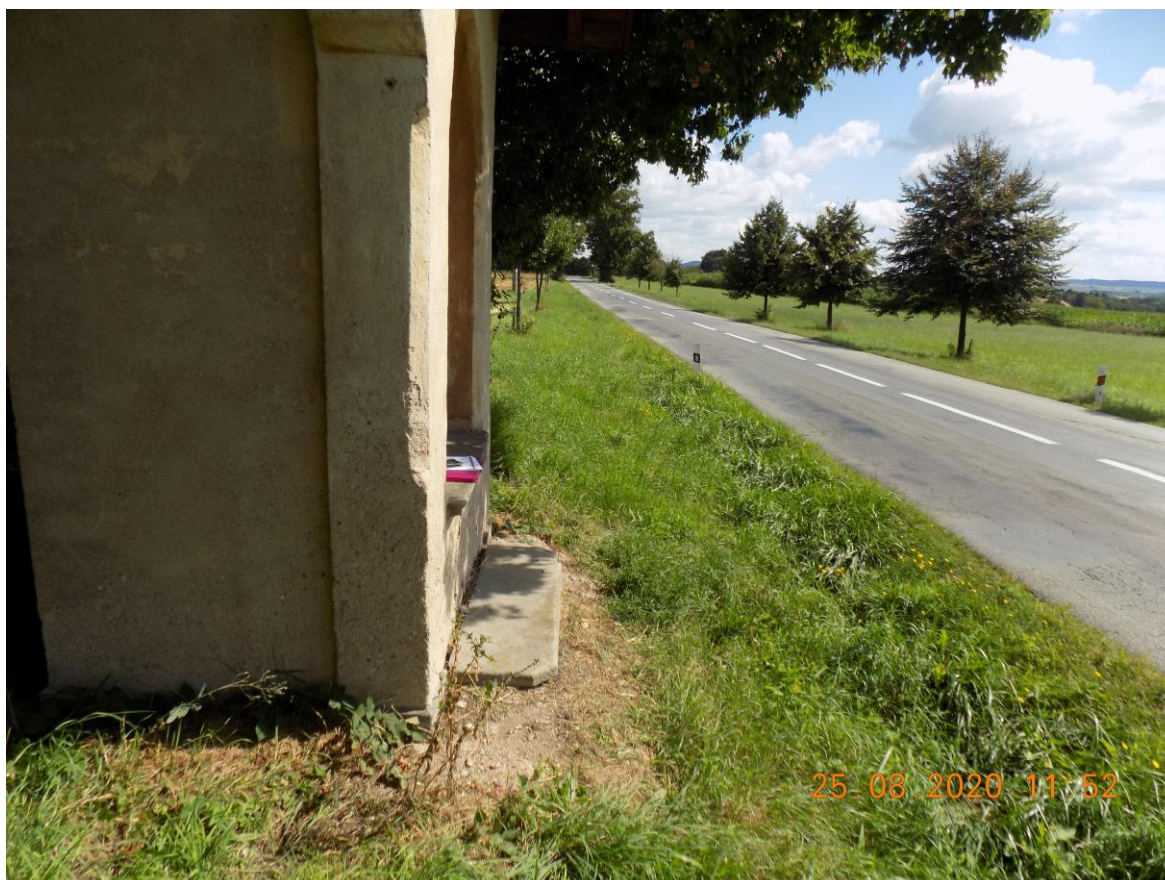
Foto č.5 Pohľad na vzťah vozovky ku kapličke

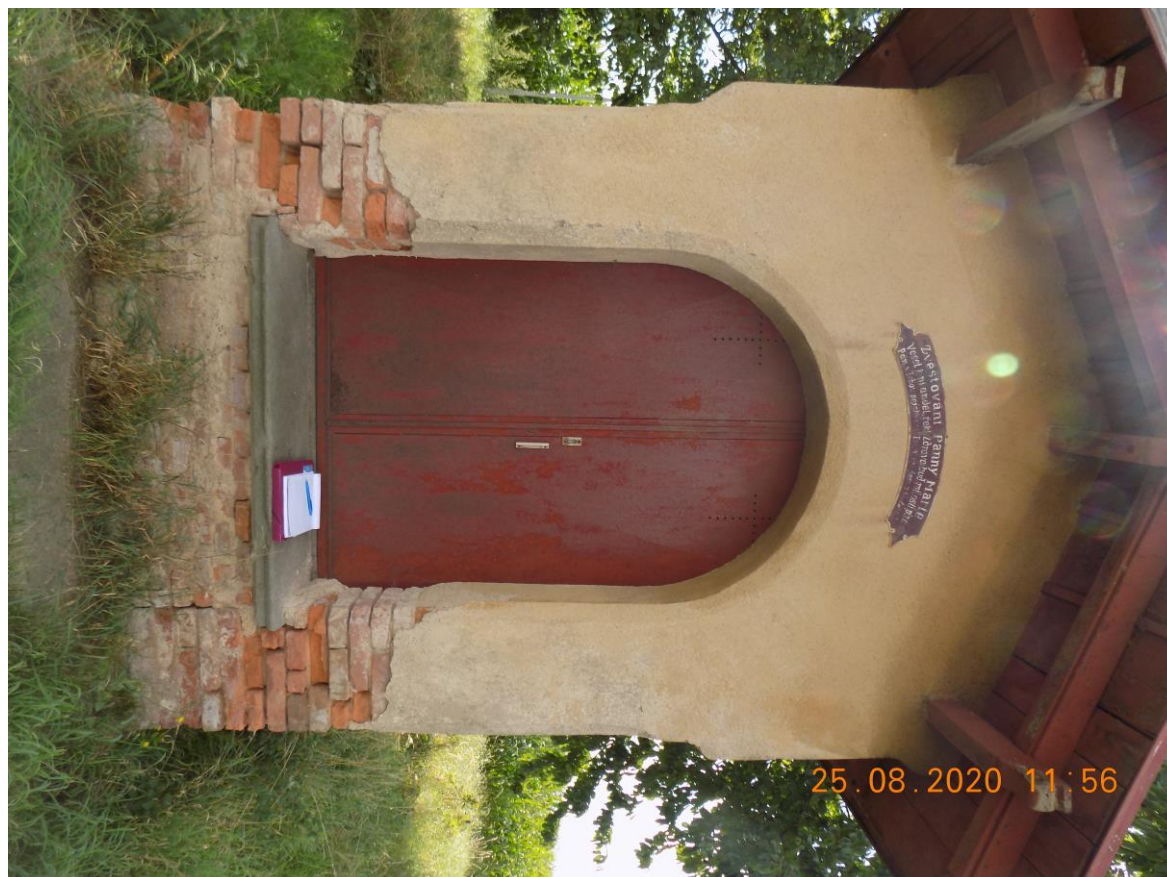
Silne degradovaná omietka v obvodových stenách od odhrňovaného snehu zo silnice a nasatia vlhkosti s opadáním v spodnej časti stien po obvode a parapetu, v dôsledku čoho nechránené murivo zvetraním a vlhkosťou degradovalo a časti tehál opadali z rohov prednej strany. Napojenie parapetného muriva s trhlinou v pravom kraji a nadpražia na obvodové steny bez trhlín. Strešná konštrukcia bez porúch. Vzdialenosť od okraja vozovky 2,2 m.

Foto č.1 Predný pohľad - silné degradovanie omietky v spodnej časti steny a opadanie zvetraných tehál v rohoch

NOK kapličky je v uspokojivom stave bez trhlín. Konštrukcia vykazuje opadané nechránené murivo na rohoch v dôsledku vlhkosti a zvetrania, nakoľko bolo vystavené odhrňovanému snehu a posypovým soliam bez chránenia omietkou. Kaplička vykazuje silné degradovanie omietky z dôvodu odolávania odhrňovanému snehu a posypovým soliam s výrazných opadaním v spodnej časti kapličky po celom jej obvode.

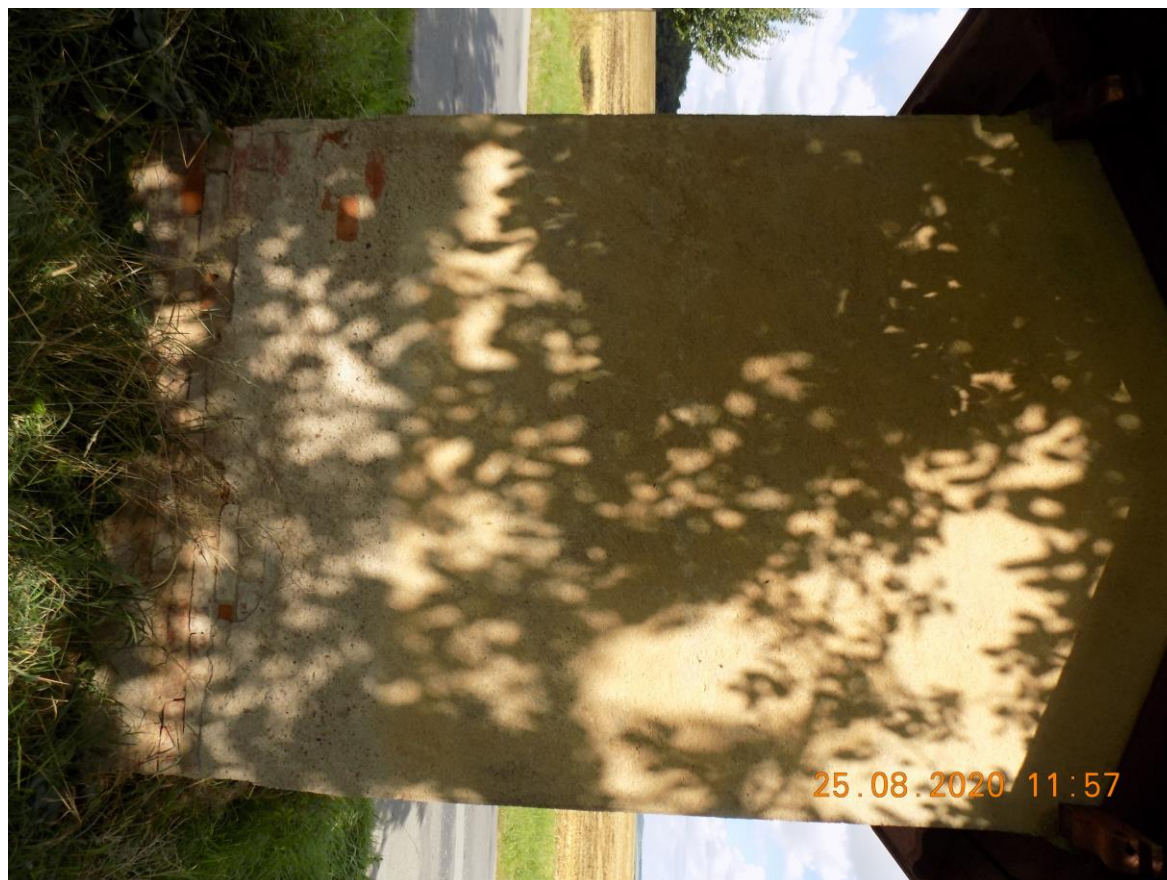
Foto č.2 Zadný pohľad - silné degradovanie omietky v spodnej časti steny a jej opadanie

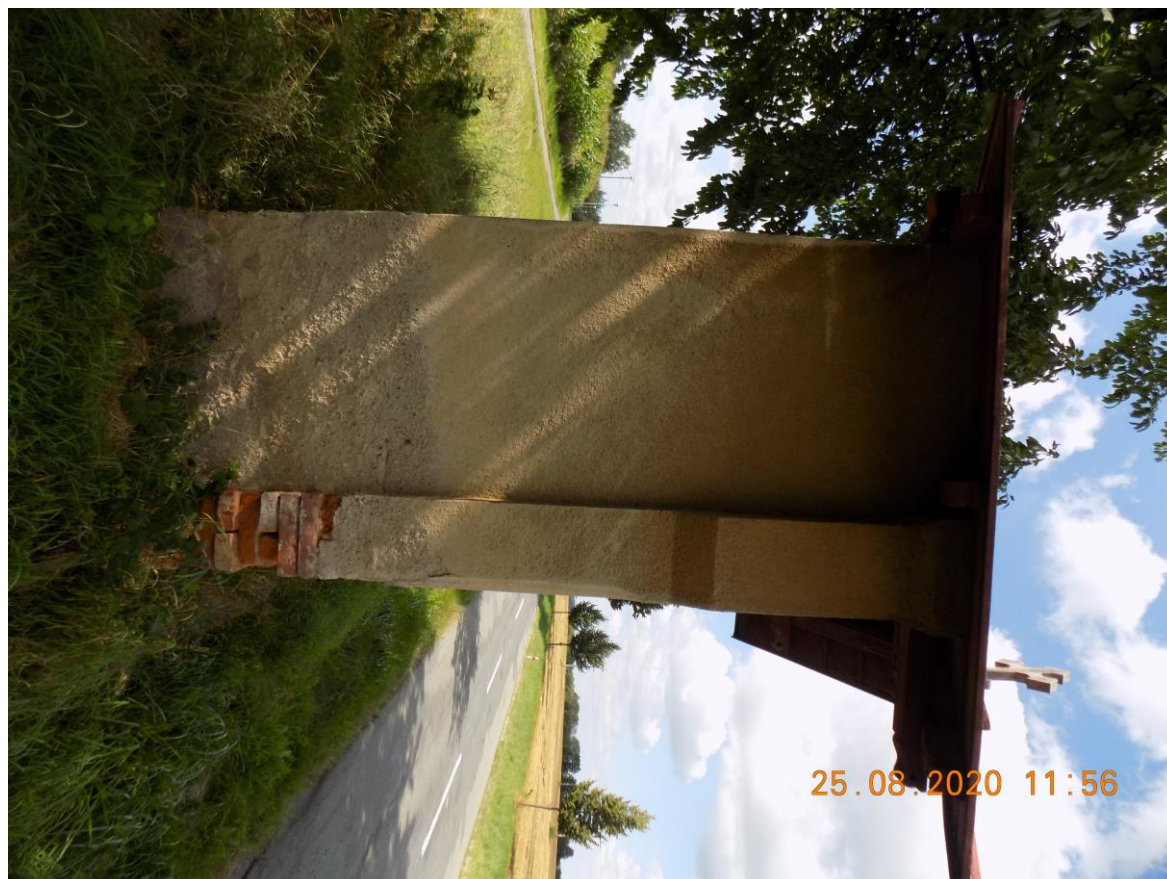
Foto č.3 Ľavý pohľad - silné degradovanie omietky v spodnej časti steny a jej opadanie

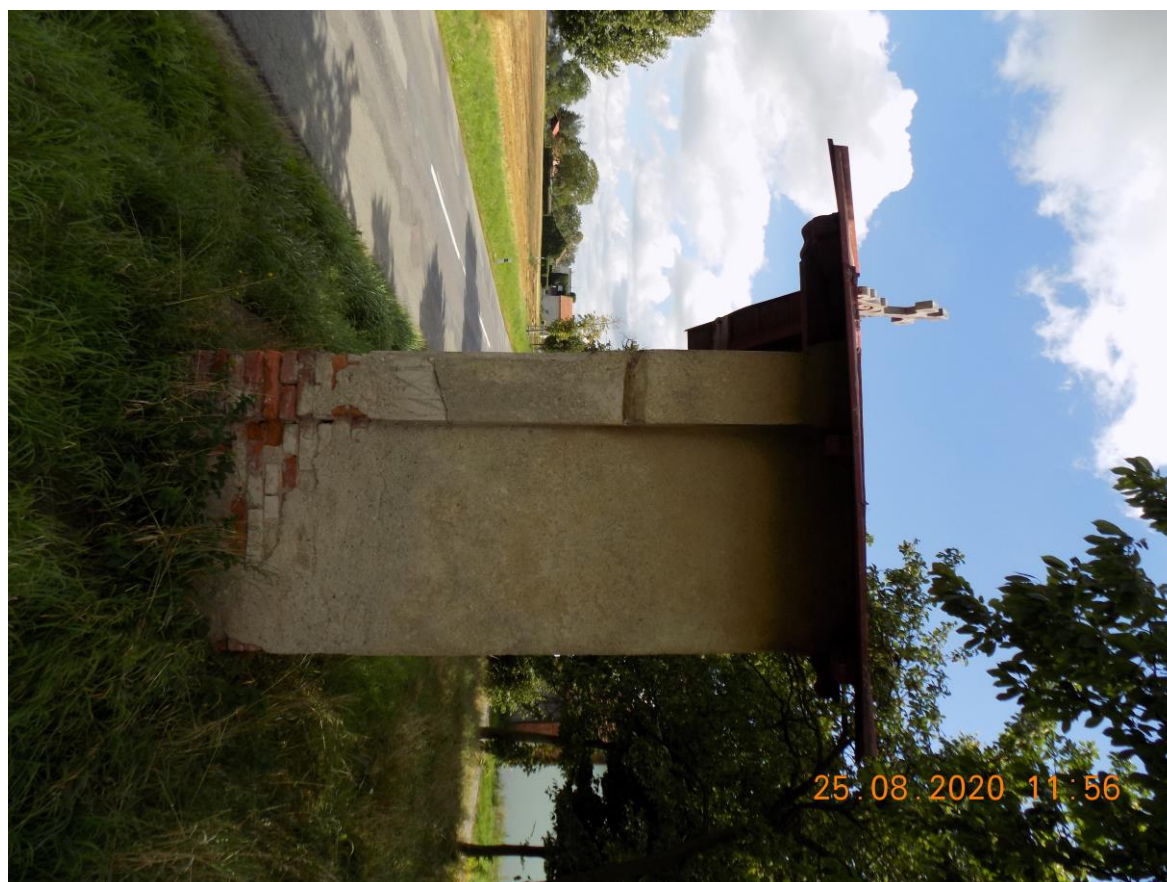
Foto č.4 Právý pohľad - silné degradovanie omietky v spodnej časti steny a jej opadanie
