PROJEKT PROJECT STAVBA BUILDING JEDNOTKA UNIT <h2 style="text-align: center;">MODERNIZACE SILNICE II/312 CHOCEŇ - ČESKÉ LIBCHAVY</h2>		
HIP CHIEF PROJ. ENGINEER: Ing. Michal Hronýš		AUTORIZACE
VYPRACOVAL DRAFTED BY: Ing. Róbert Černaj		
KONTROLOVAL CHECKED BY: Ing. Róbert Černaj		
MĚŘÍTKO SCALE: –		
DATUM 1. VYD. 1st PUB. DATE: 2020-09-30		
NÁZEV DOKUMENTU DOCUMENT TITLE		
<h2 style="text-align: center;">Statický posudek souboru poutních kaplí</h2>

Záujmový objekt: sedem pamiatkovo chránených pútnych kapličiek

Projekt: MODERNIZACE SILNICE II/312, CHOCEŇ - ČESKÉ LIBCHAVY,
 Investor: Správa a údržba silnic Pardubického kraje, Doubravice 98, 533 53 Pardubice
 Gen. Projektant: PRODIN a.s., K Vápence 2745, 530 02 Pardubice
 Statika: Ing. Róbert Černaj - statika staveb, Hronovická 498, Pardubice 530 02

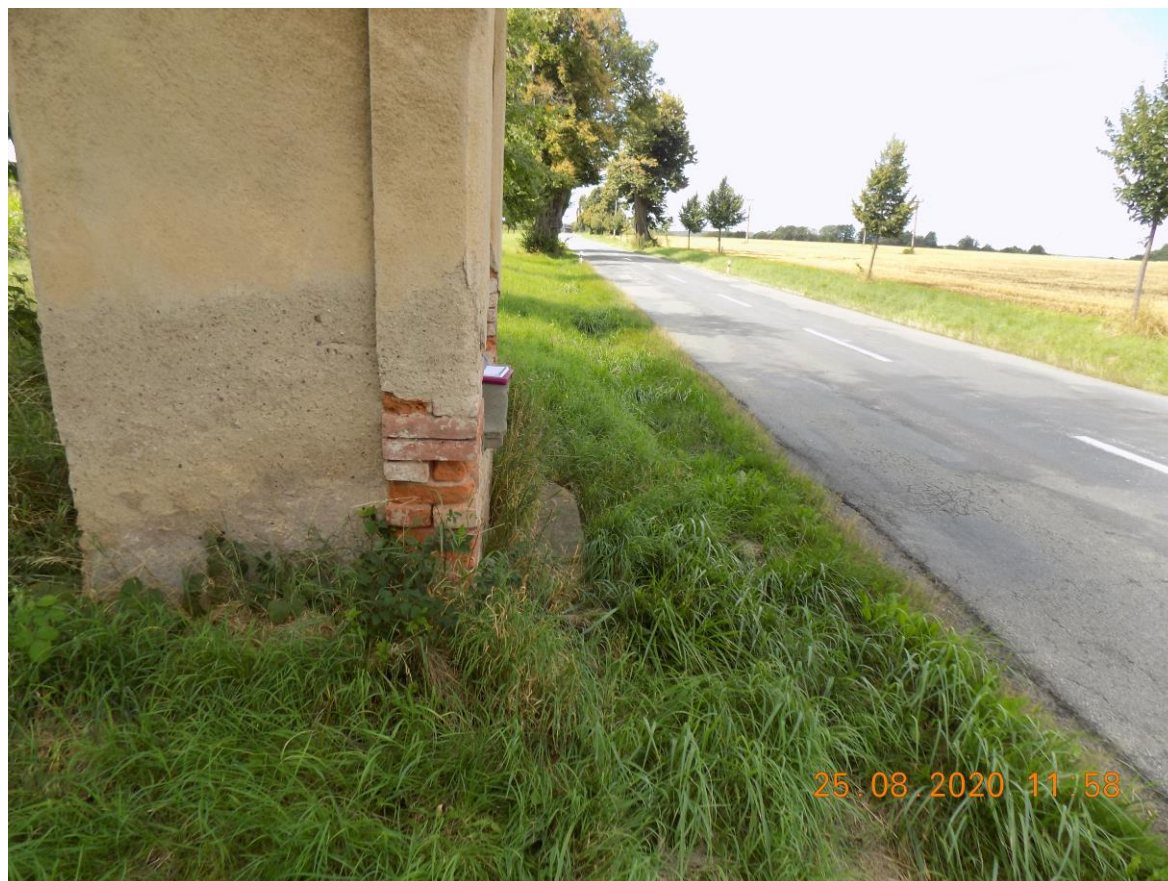
Foto č.5 Pohľad na vzťah vozovky ku kapličke

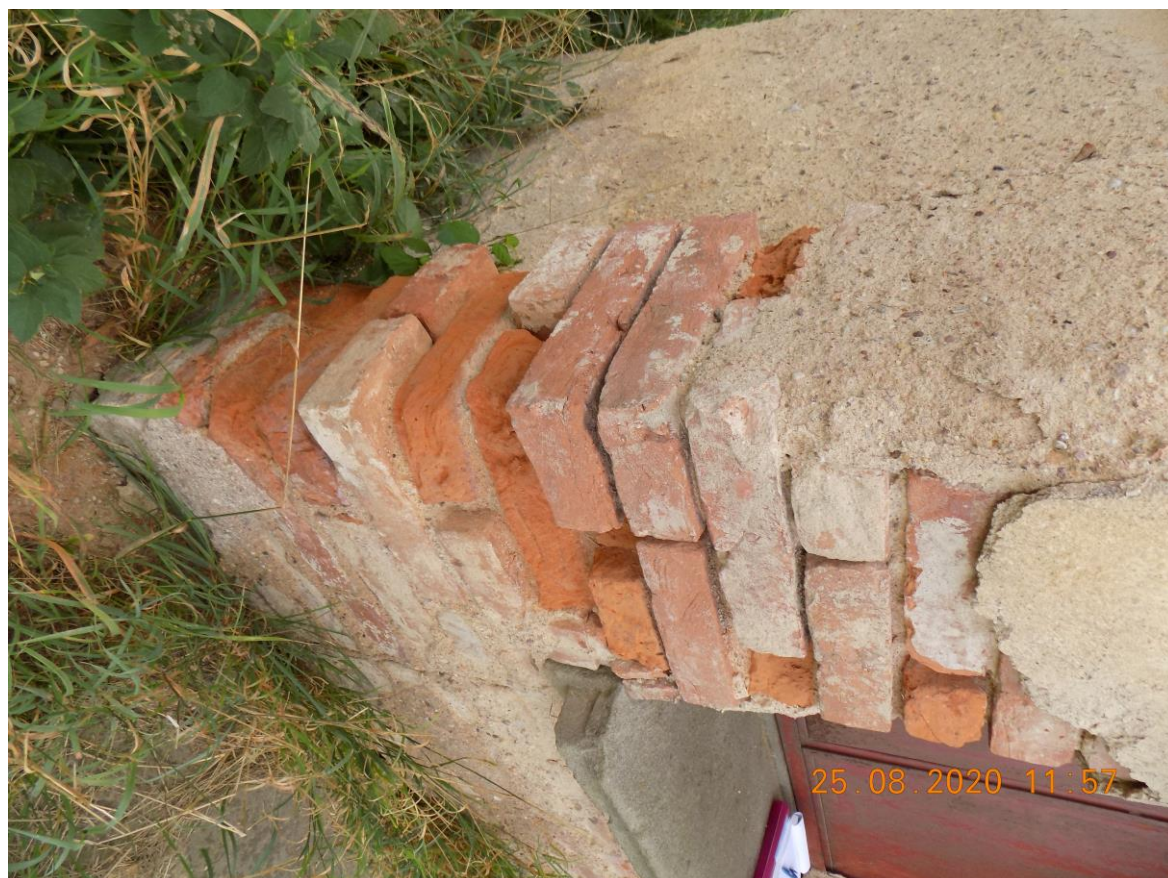
Foto č.6 Detail ľavého rohu

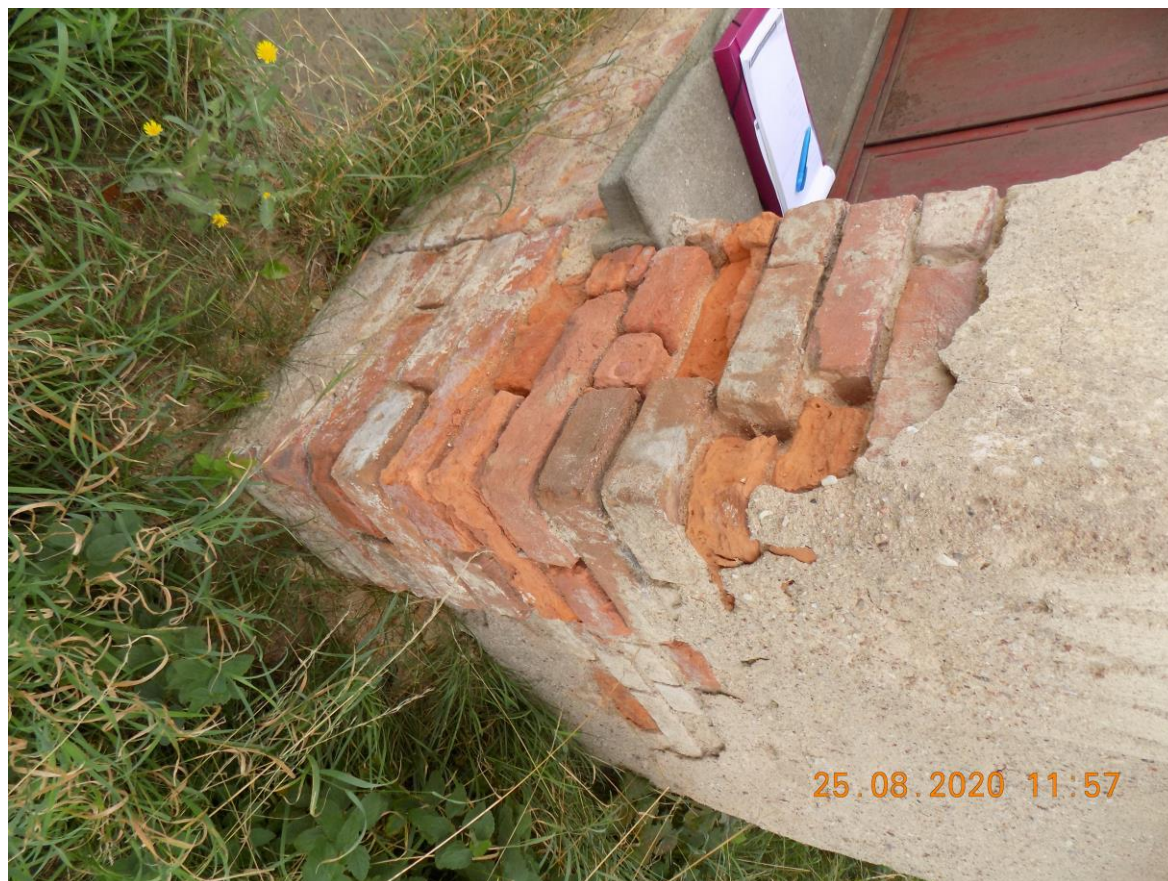
Foto č.7 Detail pravého rohu

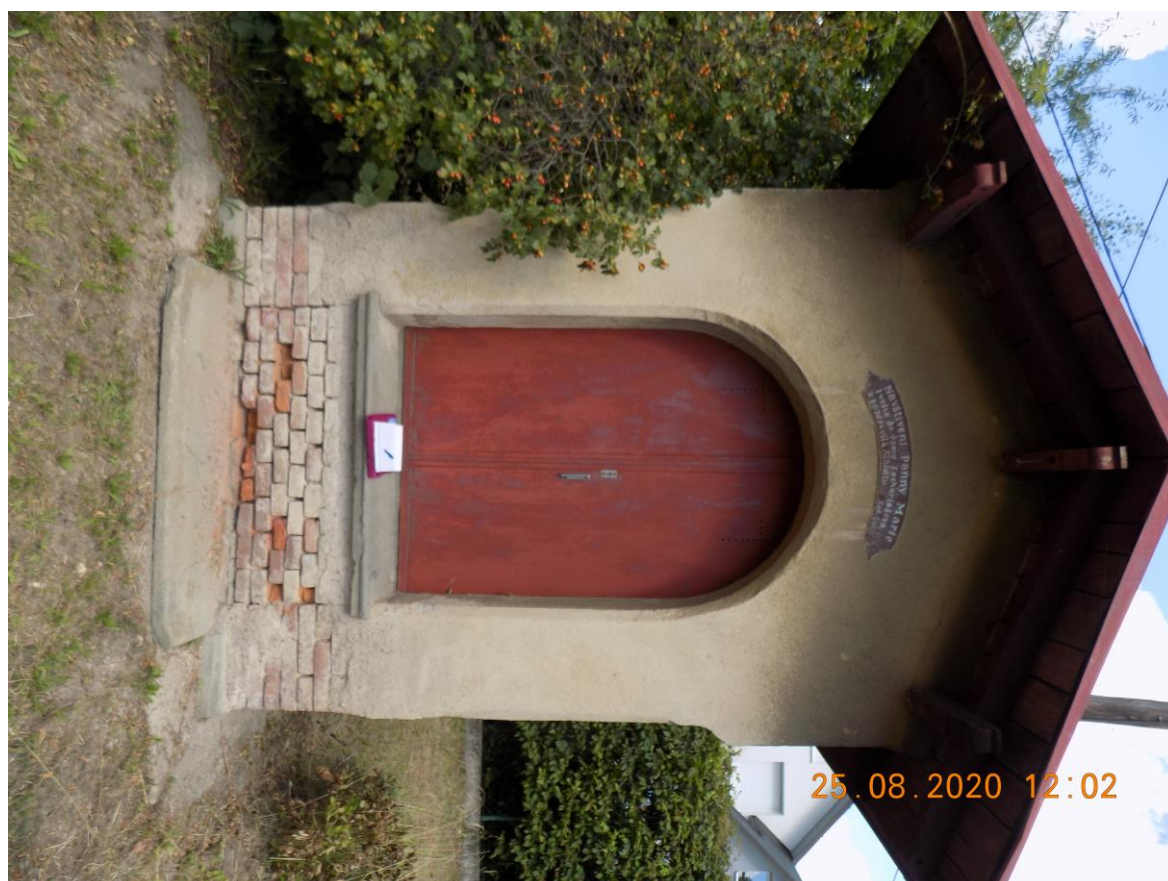
Veľmi silne degradovaná omietka v obvodových stenách od odhrňovaného snehu zo silnice a nasatia vlhkosti s opadáním v spodnej časti stien prednej strany a parapetu, v dôsledku čoho nechránené murivo zvetraním a vlhkosťou degradovalo a časti tehál opadali zo spodnej časti parapetu. Napojenie parapetného muriva s trhlinou na oboch krajoch a nadpražia na obvodové steny bez trhlín. Strešná konštrukcia bez porúch. Vzdialenosť od okraja vozovky 2,85 m.

Foto č.1 Predný pohľad - silné degradovanie omietky v spodnej časti steny a opadanie a zvetraných tehál v parapete

NOK kapličky je v dobrom stave, bez trhlín. Kaplička vykazuje silné degradovanie omietky z dôvodu odolávania odhrňovanému snehu a posypovým soliam s opadnutím na prednej časti. Konštrukcia vykazuje opadané nechránené murivo v spodnej časti parapetu v dôsledku vlhkosti a zvetrania, nakoľko bolo vystavené odhrňovanému snehu a posypovým soliam bez chránenia omietkou.

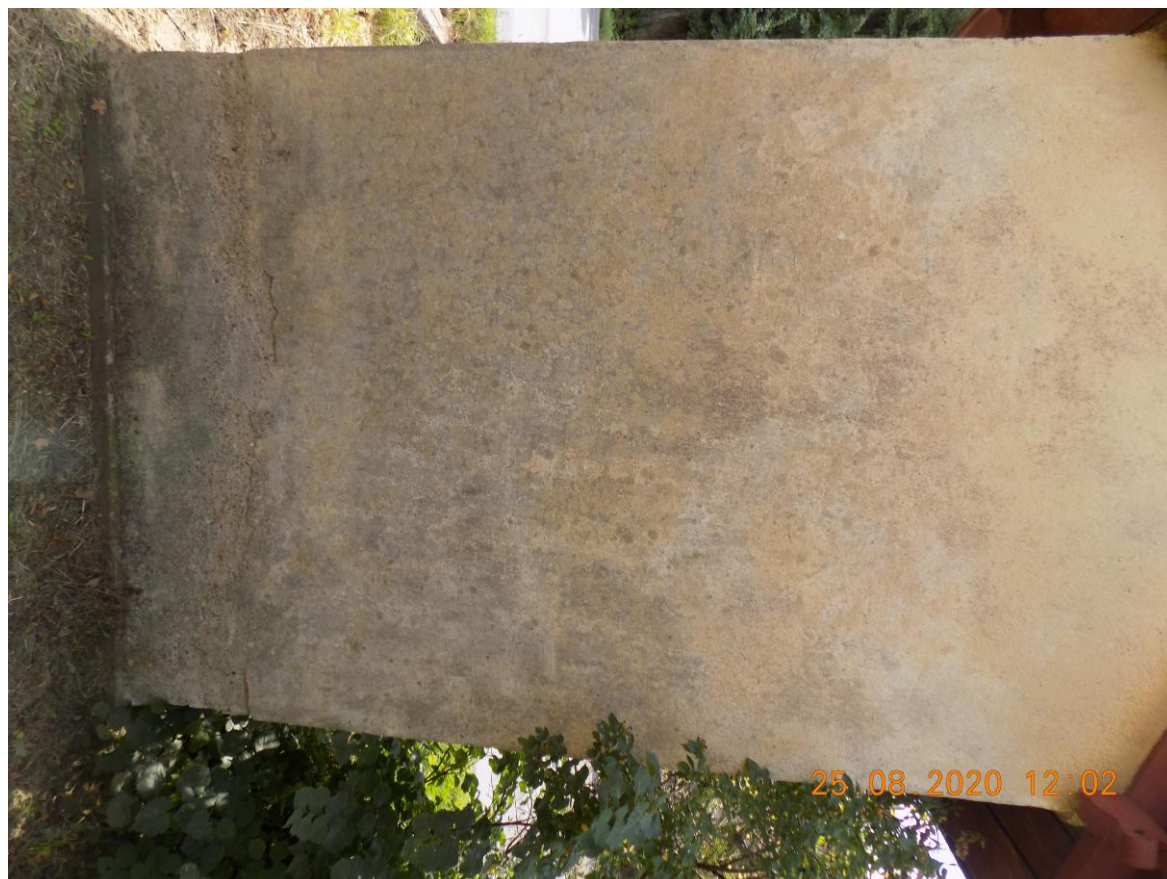
Foto č.2 Zadný pohľad - silné degradovanie omietky v spodnej časti steny a jej opadanie

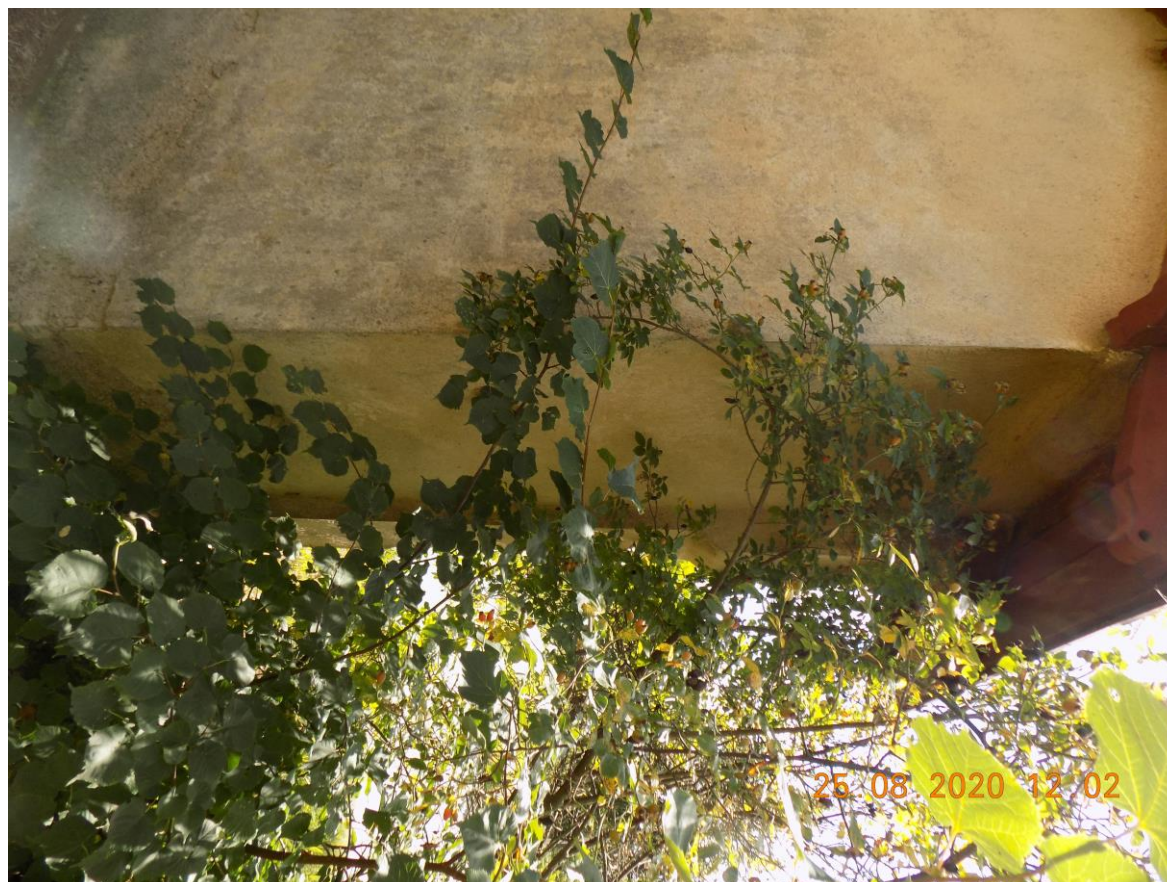
Foto č.3 Ľavý pohľad - silné degradovanie omietky v spodnej časti steny a jej opadanie

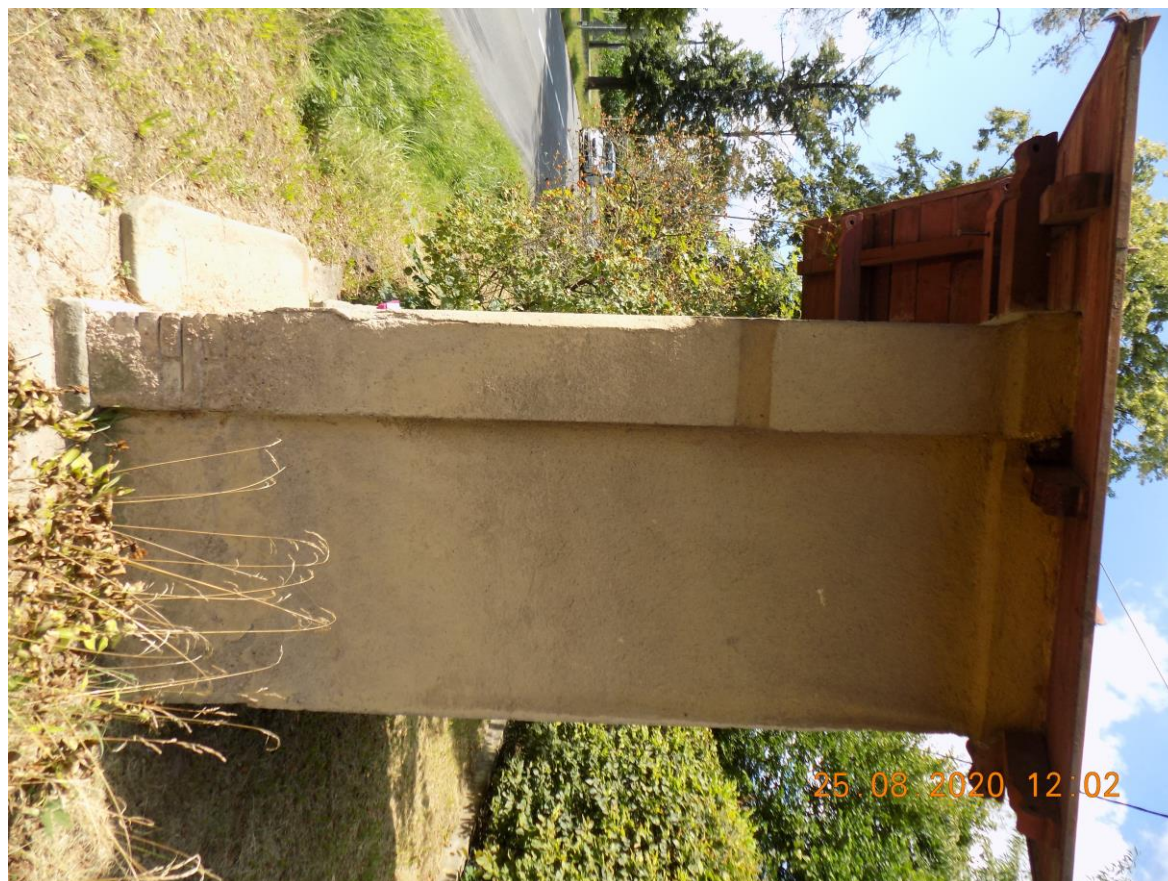
Foto č.4 Právý pohľad - silné degradovanie omietky v spodnej časti steny a jej opadanie

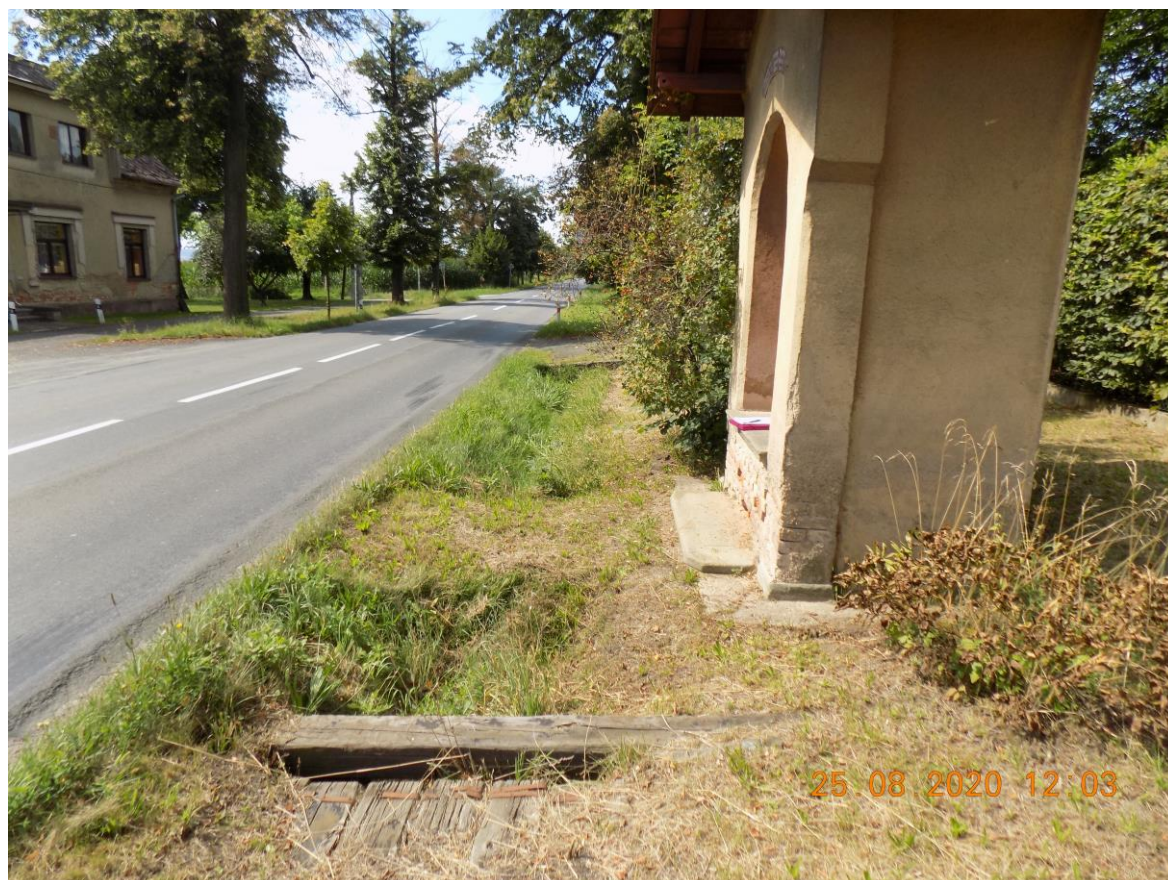
Foto č.5 Pohľad na vzťah vozovky ku kapličke

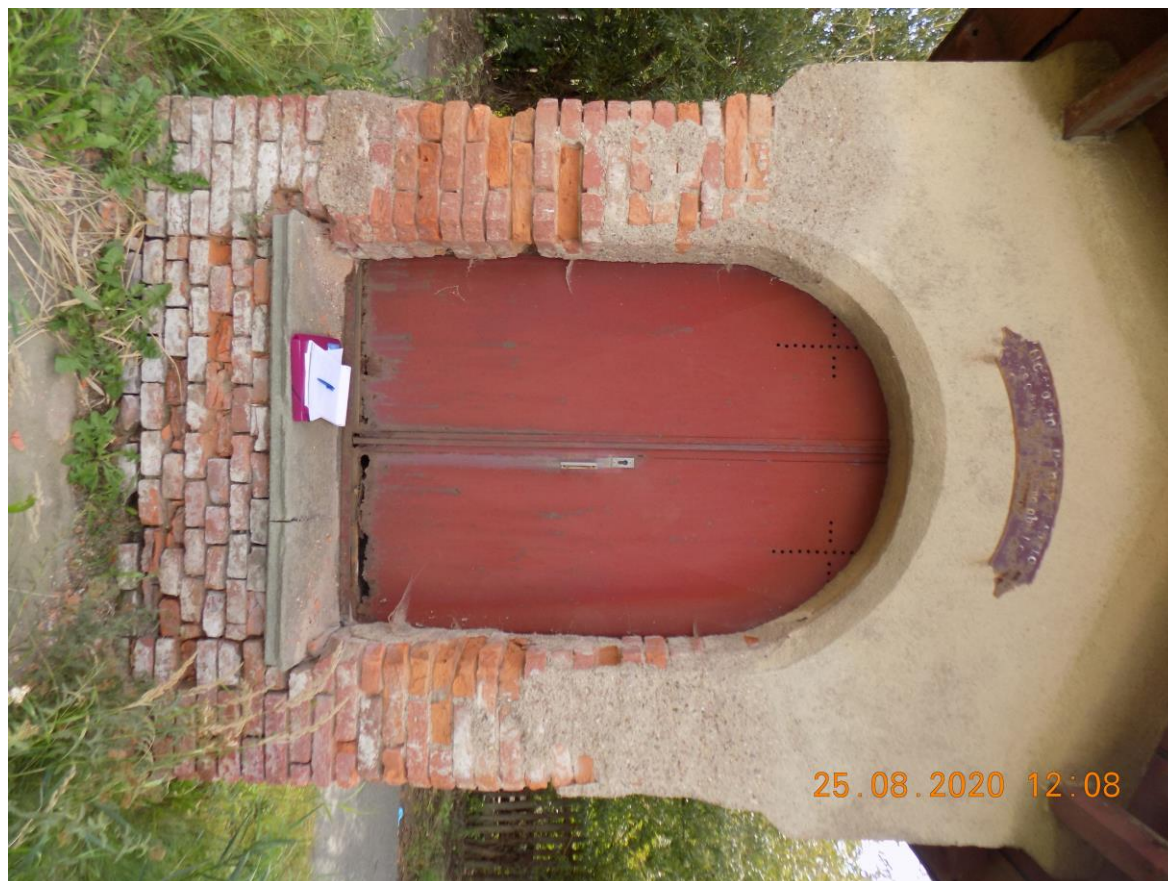
Veľmi silne degradovaná omietka v obvodových stenách od odhrňovaného snehu zo silnice a nasatia vlhkosti s výrazným opadáním, v dôsledku čoho nechránené murivo zvetraním a vlhkosťou degradovalo a časti tehál opadali. Napojenie parapetného muriva s trhlinou na oboch krajoch aj v kamennej parapetnej doske a napojenie nadpražia na obvodové steny bez trhlín. Strešná konštrukcia bez porúch. Vzdialenosť od okraja vozovky 2,45 m.

Foto č.1 Predný pohľad - veľmi silné degradovanie omietky a opadanie zvetraných tehál, trhlinka v kamennej parapetnej doske

NOK kapličky je v zlom stave. Konštrukcia vykazuje opadané nechránené murivo po celej jej obvode v dôsledku vlhkosti a zvetrania, nakoľko bolo vystavené odhrňovanému snehu, posypovým soliam a vlhkosti bez chránenia omietkou. Kaplička vykazuje silné degradovanie omietky z dôvodu odolávania odhrňovanému snehu a posypovým soliam s výrazných opadaním v rámci celej konštrukcie kapličky po celom jej obvode.

Foto č.1 Predný pohľad - veľmi silné degradovanie omietky a opadanie zvetraných tehál, trhlina v kamennej parapetnej doske

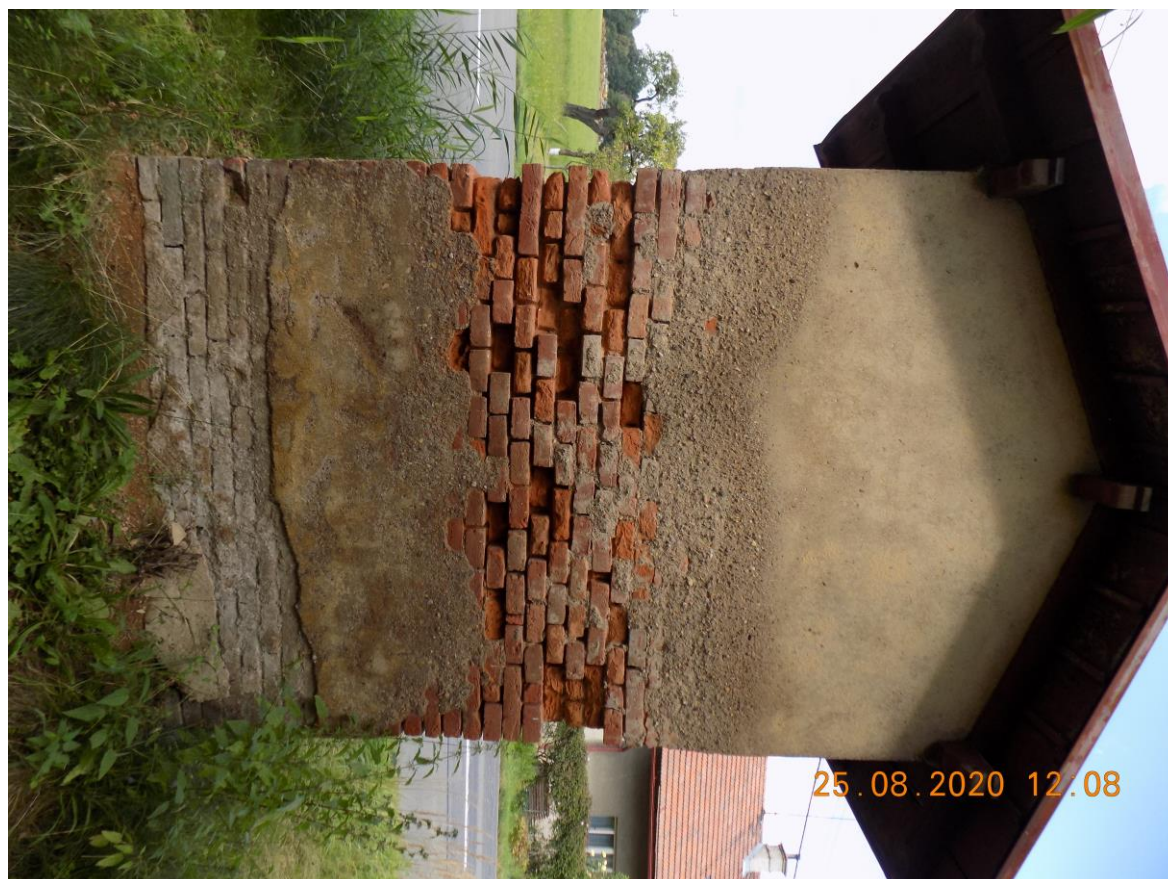
Foto č.2 Zadný pohľad - veľmi silné degradovanie omietky a opadanie zvetraných tehál

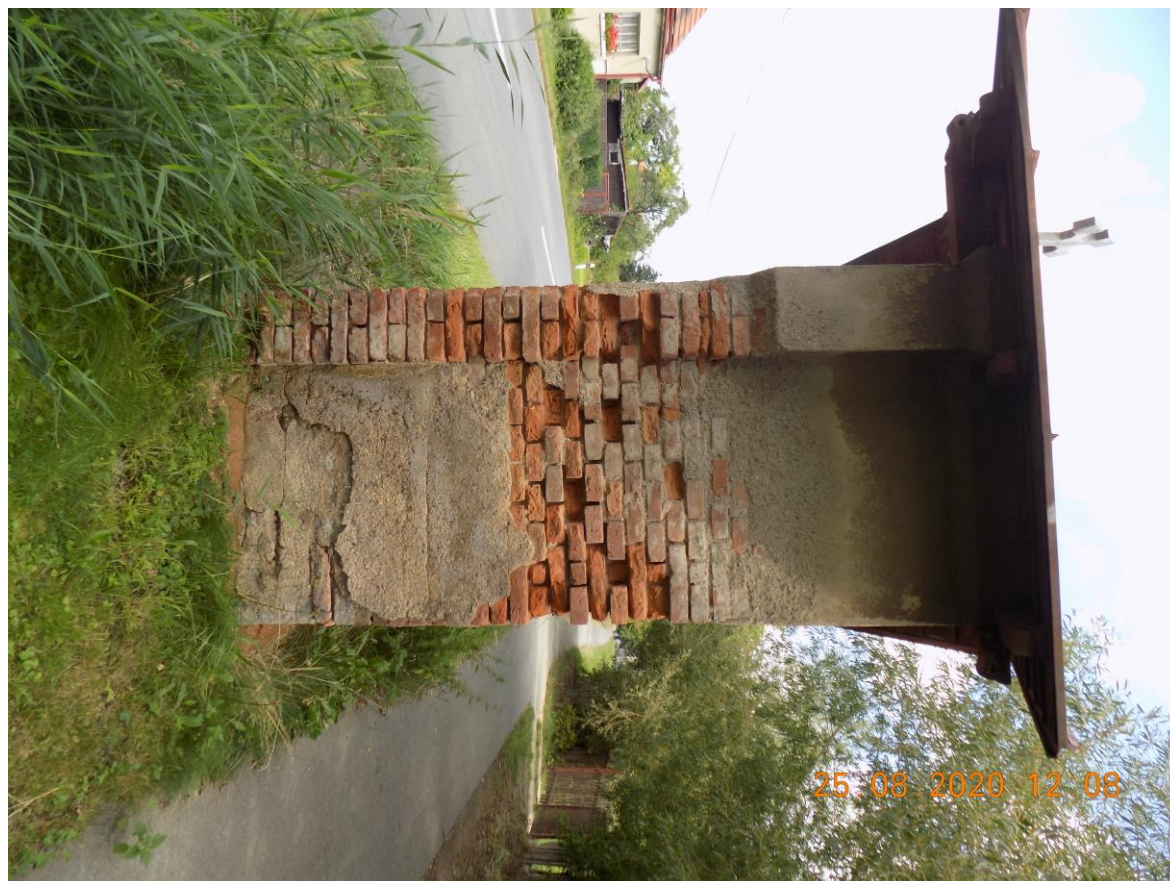
Foto č.3 Ľavý pohľad - veľmi silné degradovanie omietky a opadanie zvetraných tehál

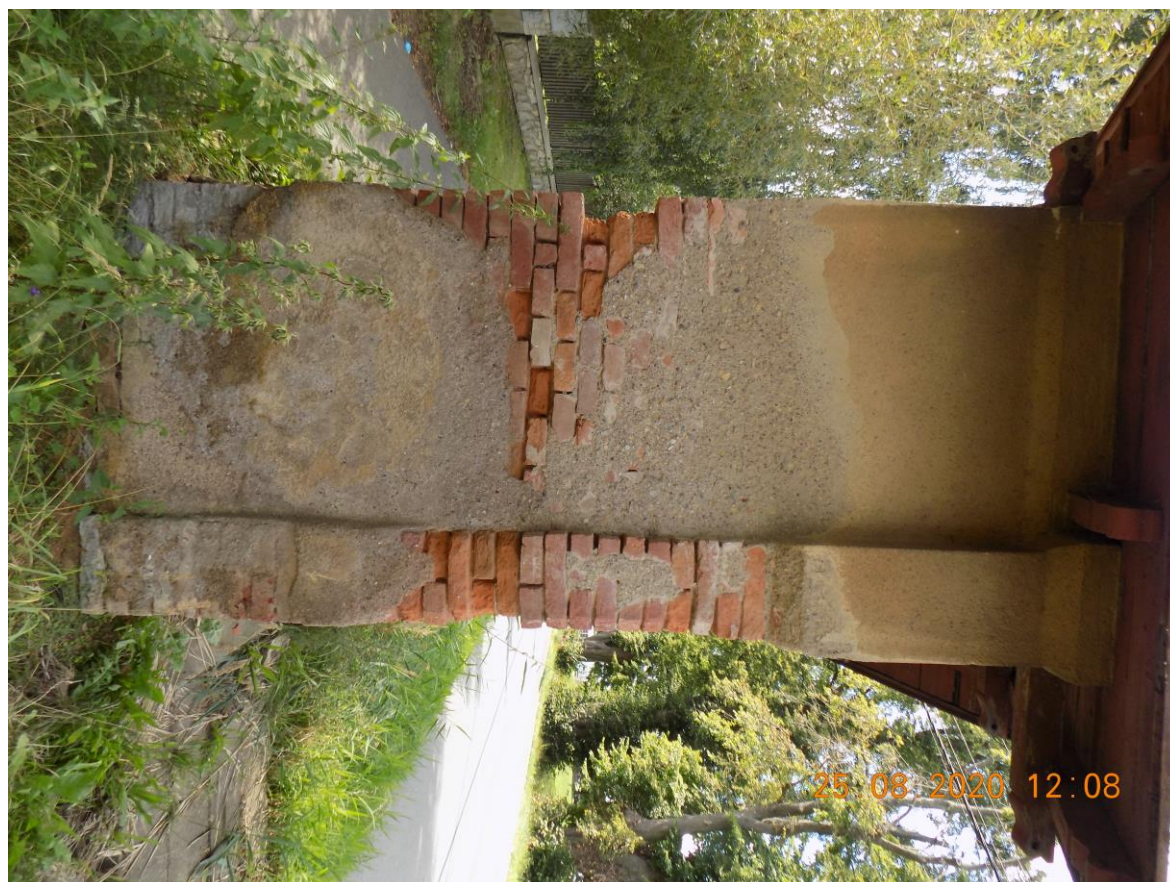
Foto č.4 Právý pohľad - veľmi silné degradovanie omietky a opadanie zvetraných tehál

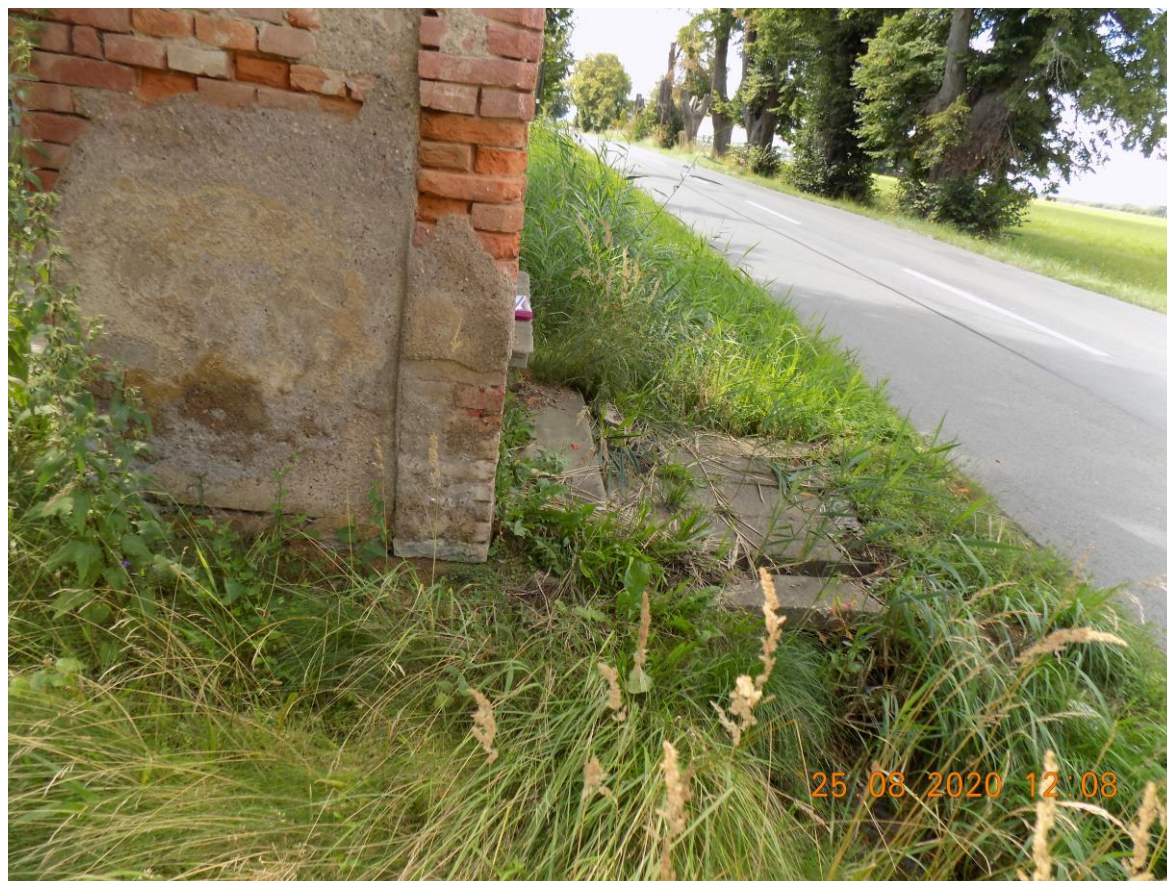
Foto č.5 Pohľad na vzťah vozovky ku kapličke

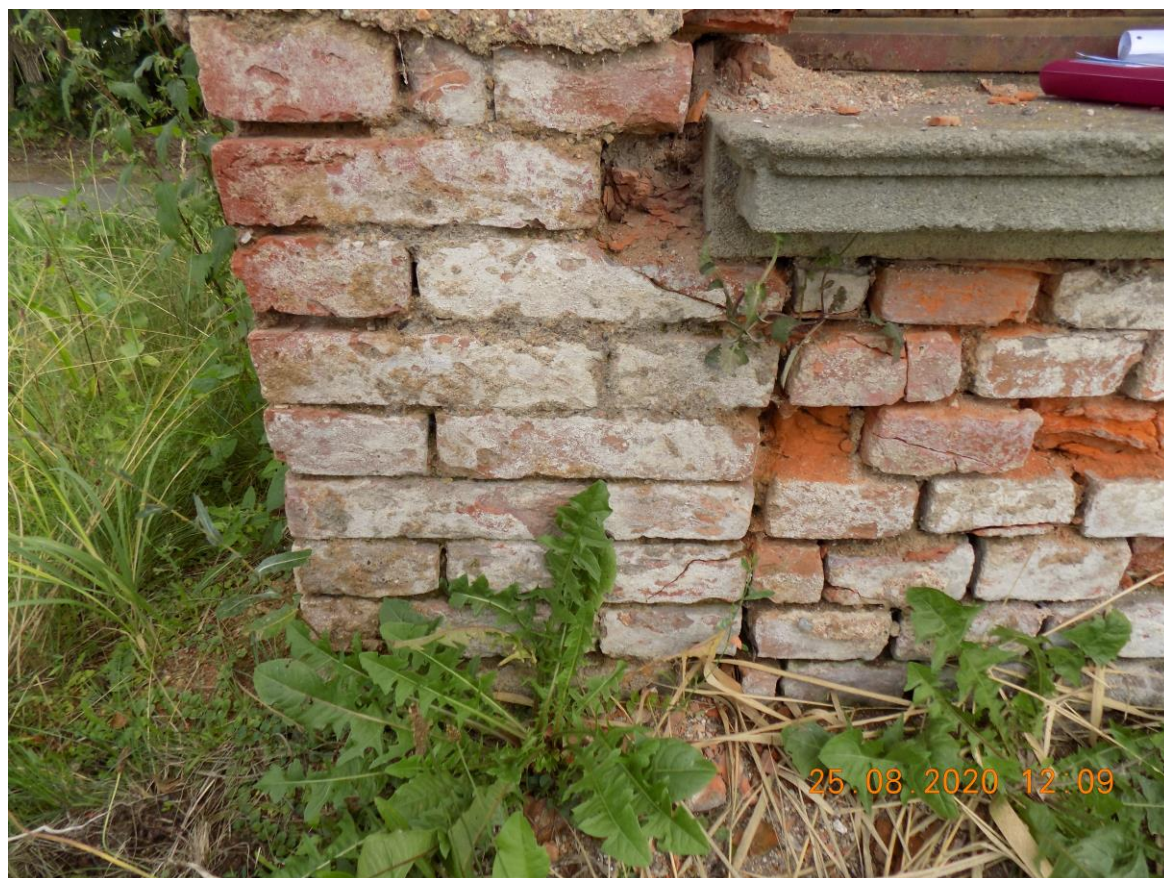
Foto č.6 Detail ľavého predného rohu

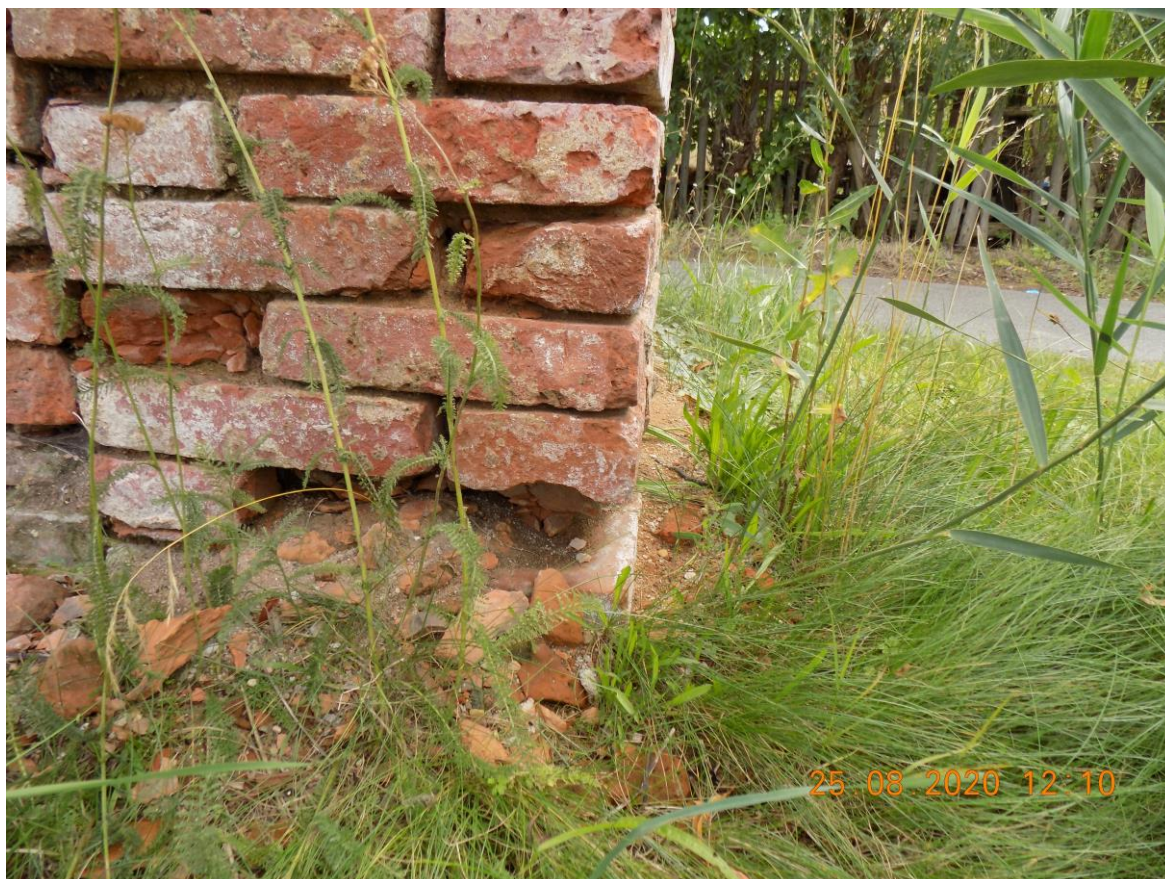
Foto č.7 Detail pravého predného rohu

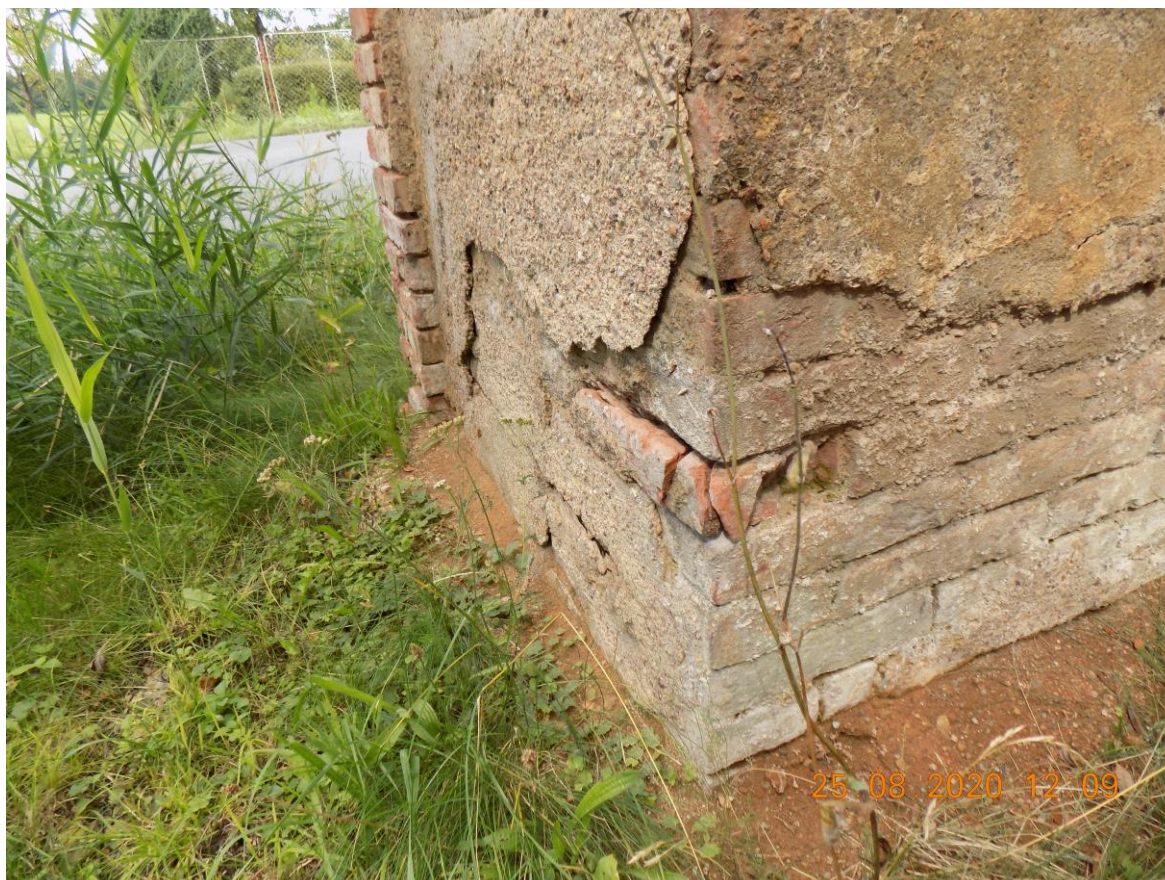
Foto č.8 Detail ľavého zadného rohu

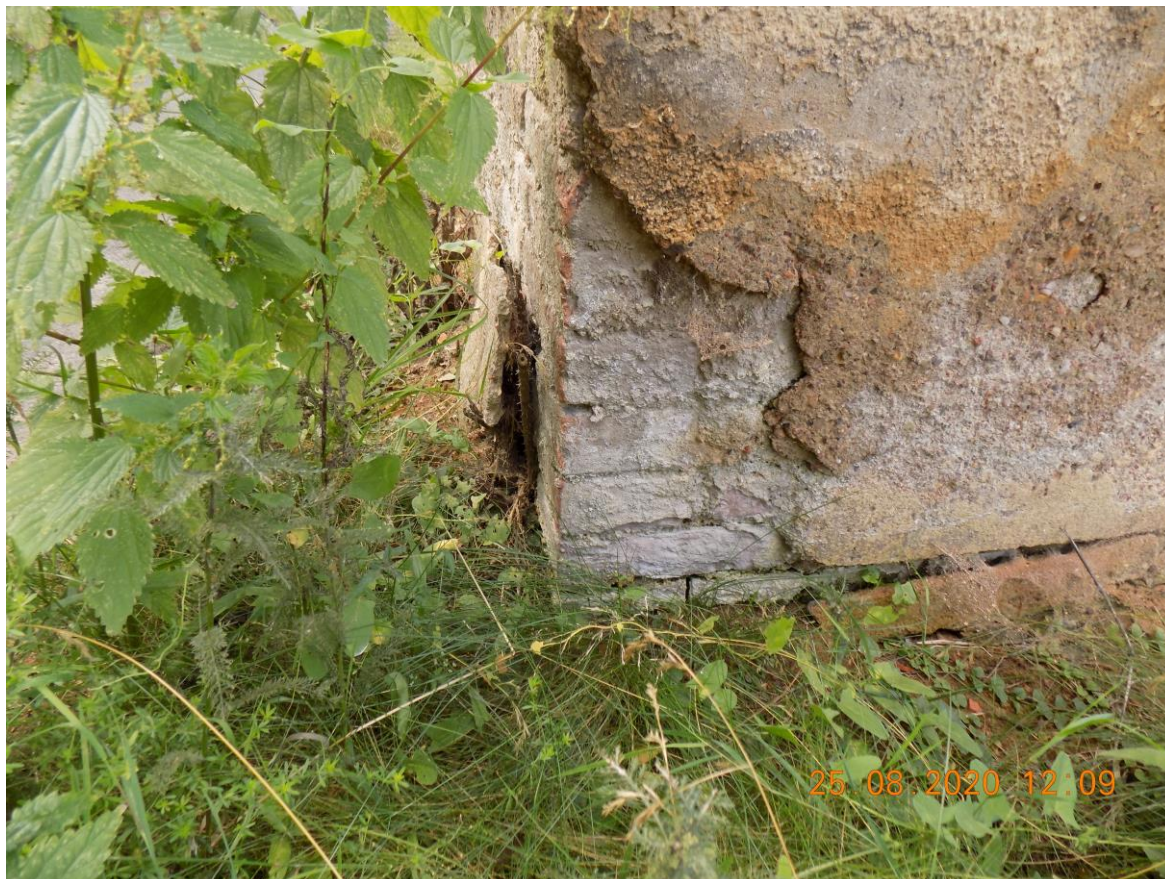
Foto č.9 Detail pravého zadného rohu

Foto č.9 Detail pravého zadního rohu

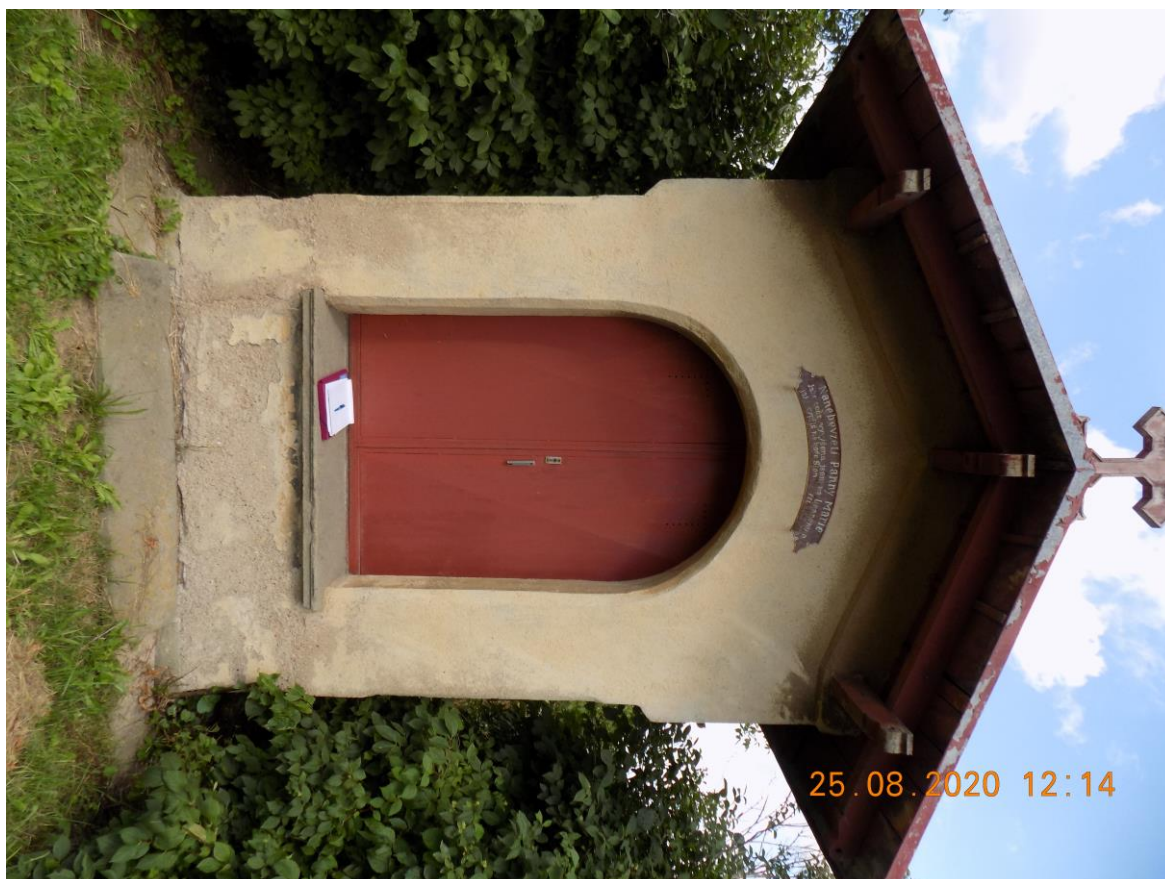
Slabo degradovaná omietka v spodnej časti stien od odhrňovaného snehu zo silnice a nasatia vlhkosti bez opadania. Murovaná konštrukcia obvodovej steny bez trhlín, napojenie parapetného muriva s trhlinou v ľavom kraji a nadpražia na obvodové steny bez trhlín. Strešná konštrukcia bez porúch. Vzdialenosť od okraja vozovky 4,15 m

Foto č.1 Předný pohľad - slabé degradovanie omietky v spodnej časti steny a trhlina v ľavom kraji parapetu

NOK kapličky je vo veľmi dobrom stave, bez trhlín alebo poškodení. Kaplička vykazuje slabé degradovanie omietky z dôvodu odolávania odhrňovanému snehu a posypovým soliam, avšak bez opadania.

Foto č.1 Predný pohľad - slabé degradovanie omietky v spodnej časti steny a trhlina v ľavom kraji parapetu

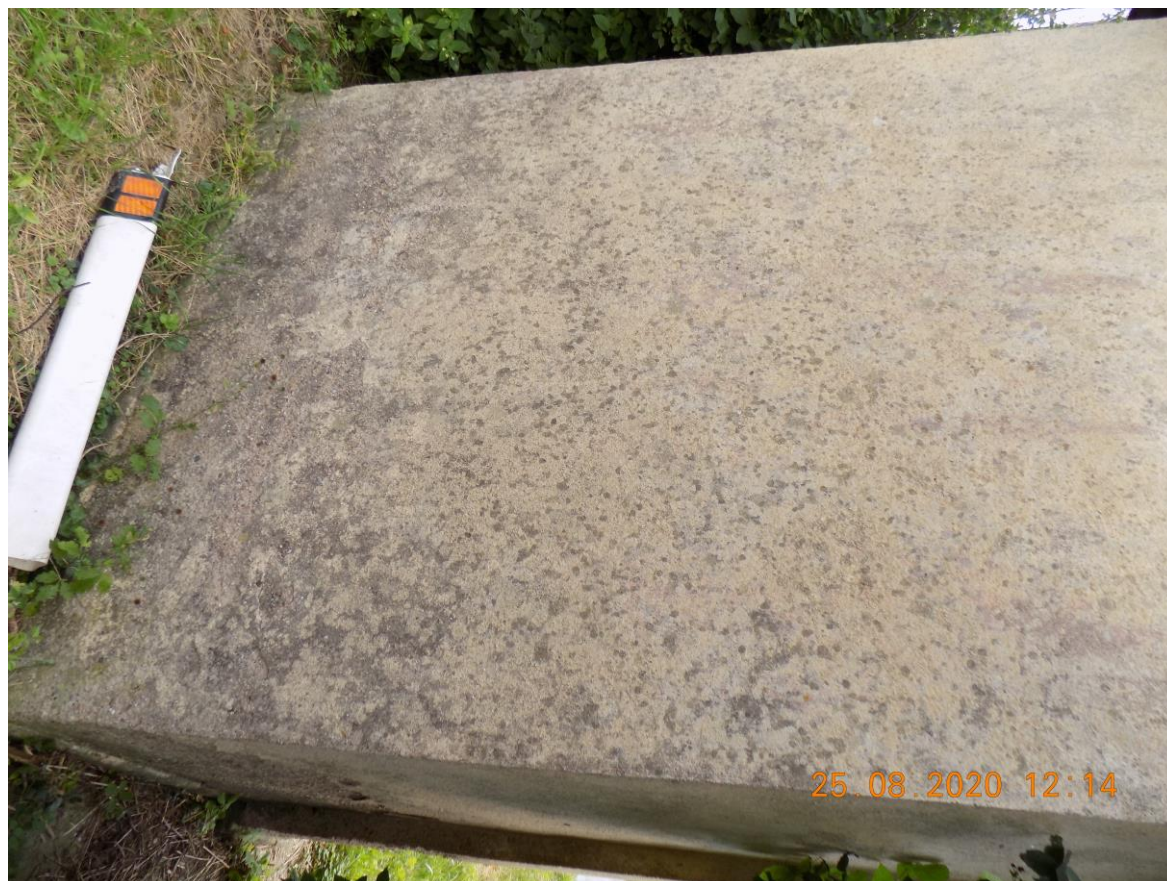
Foto č.2 Zadný pohľad - slabé degradovanie omietky v spodnej časti steny

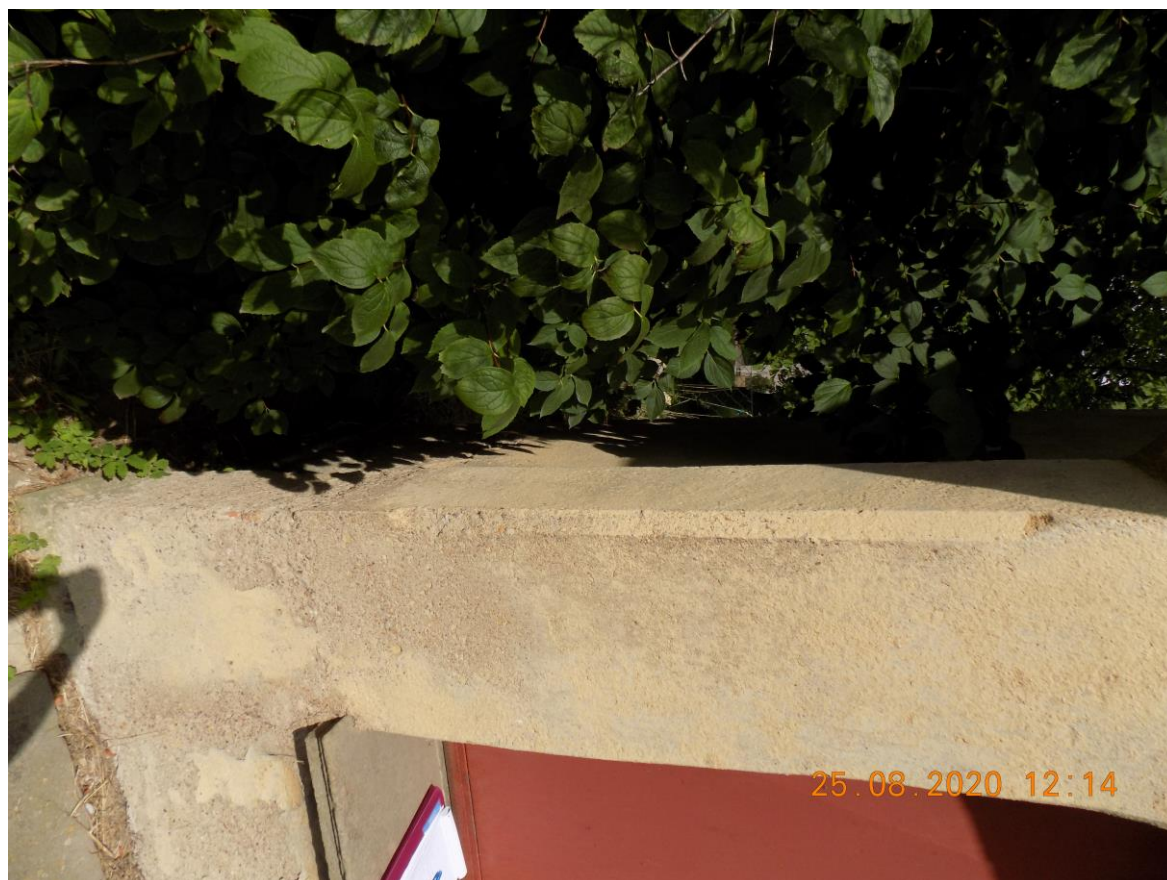
Foto č.3 Ľavý pohľad - slabé degradovanie omietky v spodnej časti steny

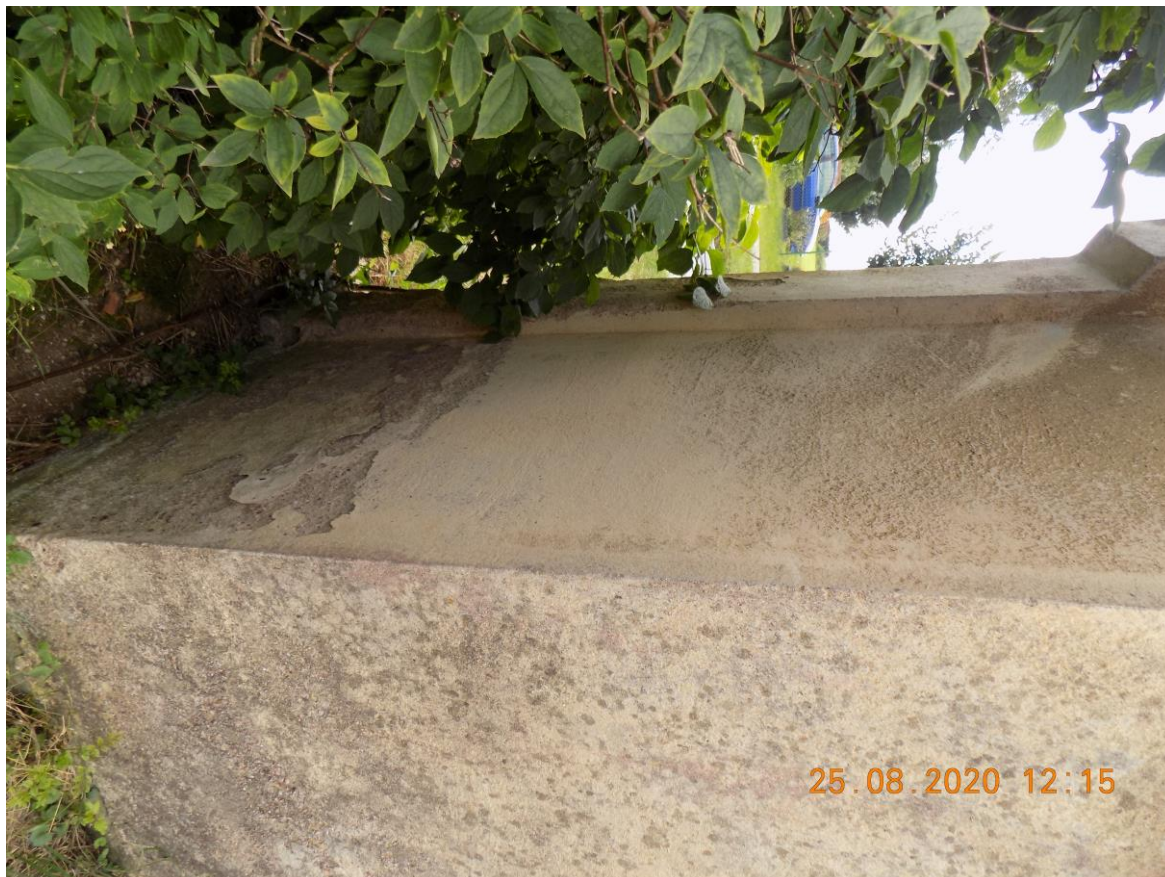
Foto č.4 Pravý pohľad - slabé degradovanie omietky v spodnej časti steny

Foto č.4 Právý pohľad - slabé degradovanie omietky v spodnej časti steny
