PROJEKT PROJECT STAVBA BUILDING JEDNOTKA UNIT <h2 style="text-align: center;">MODERNIZACE SILNICE II/312 CHOCEŇ - ČESKÉ LIBCHAVY</h2>		
HIP CHIEF PROJ. ENGINEER: Ing. Michal Hronýš		AUTORIZACE
VYPRACOVAL DRAFTED BY: Ing. Róbert Černaj		
KONTROLOVAL CHECKED BY: Ing. Róbert Černaj		
MĚŘÍTKO SCALE: –		
DATUM 1. VYD. 1st PUB. DATE: 2020-09-30		
NÁZEV DOKUMENTU DOCUMENT TITLE		
<h2 style="text-align: center;">Statický posudek souboru poutních kaplí</h2>

Záujmový objekt: sedem pamiatkovo chránených pútnych kapličiek

Projekt: MODERNIZACE SILNICE II/312, CHOCEŇ - ČESKÉ LIBCHAVY,
 Investor: Správa a údržba silnic Pardubického kraje, Doubravice 98, 533 53 Pardubice
 Gen. Projektant: PRODIN a.s., K Vápence 2745, 530 02 Pardubice
 Statika: Ing. Róbert Černaj - statika staveb, Hronovická 498, Pardubice 530 02

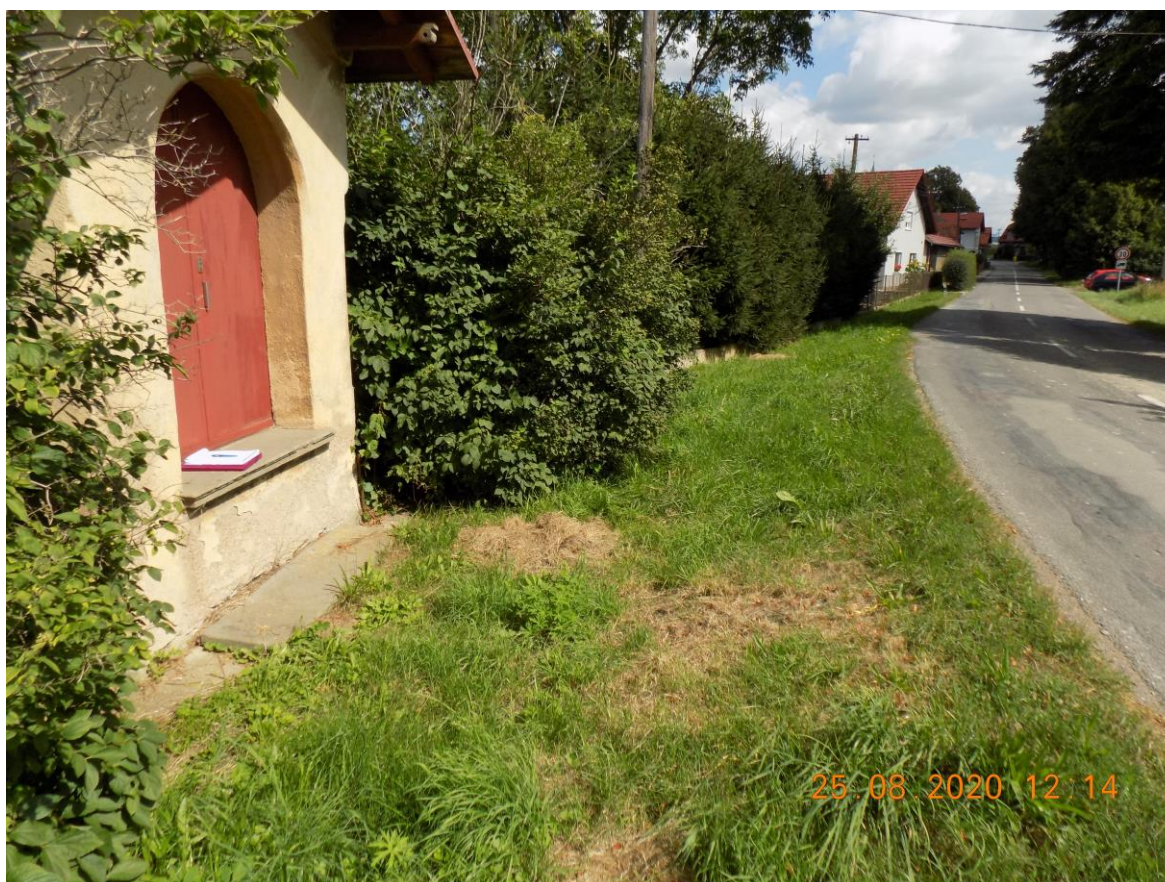
Foto č.5 Pohľad na vzťah vozovky ku kapličke
