Z P R Á V A č. 95/19

Diagnostický průzkum mostu ev.č. 36-005 LÁZNĚ BOHDANEČ

Počet stran: 21
Počet příloh: 11
Datum: 28.8.2019

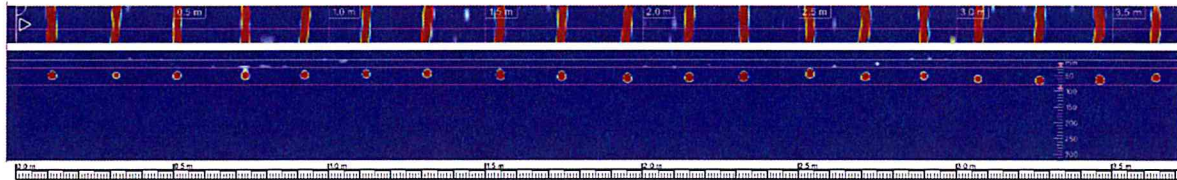
SCHÉMA č.1 : Záznam z nedestruktivního měření metodou GPR - Úložný práh OP2

<p>Svislá výztuž á ~ 195 mm krytí = 30 - 55 mm.</p>

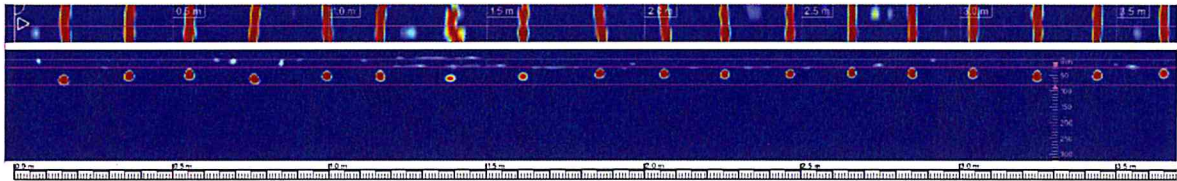
SCHÉMA č.2 : Záznam z nedestruktivního měření metodou GPR - Úložný práh OP1

<p>Svislá výztuž á ~ 205 mm krytí = 30 - 55 mm.</p>

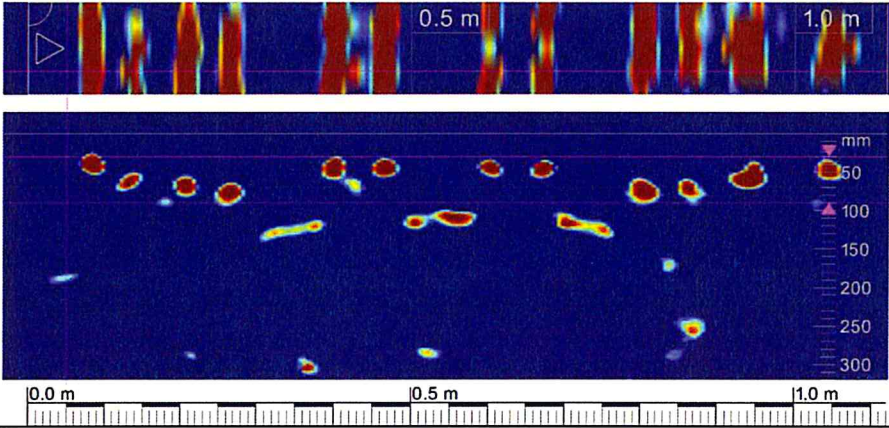
SCHÉMA č.3: Záznam z nedestruktivního měření metodou GPR - podhled nosníku MPD

<p>Na scanu jsou patrné kabelové kanálky (10 ks) při spodním povrchu nosníku a 2 pruty betonářské výztuže na kraji. Patrné hrany vnitřní dutiny nosníku.</p> <p>Pozn.: Měření provedeno na podhledu. Zobrazení je proti skutečnosti převrácené.</p>

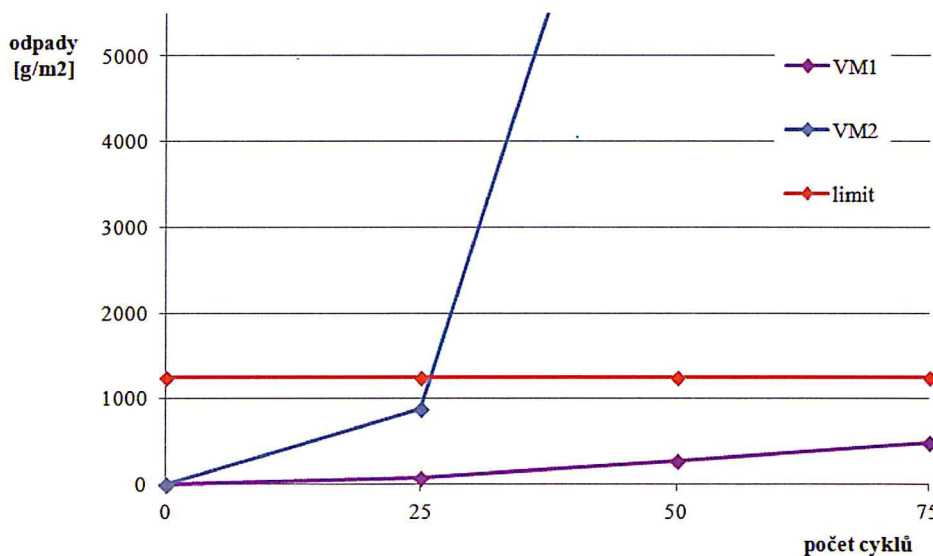
GRAF č.1: Grafické znázornění výsledků zkoušek odolnosti betonu proti CHRL

Z tabulky č.8 a č.9 a z grafu č.1 je patrné, že výsledky zkoušek na odebraných vzorcích betonu vyhovují pro vzorek VM1 opěry a nevyhovují normovým požadavkům na odolnost betonu proti působení vody a CHRL již po 50 cyklech. Zkouška byla pro vzorek VM2 z křídla opěry 1 po 50-ti cyklech ukončena.

Naopak pro křídla opěr je nutno konstatovat naprosto nevyhovující charakteristiky betonu a to z hlediska odolnosti proti působení vody a CHRL, ale také z hlediska pevnosti v tlaku. Výsledky zkoušek plně korespondují se stavem betonu v konstrukci.

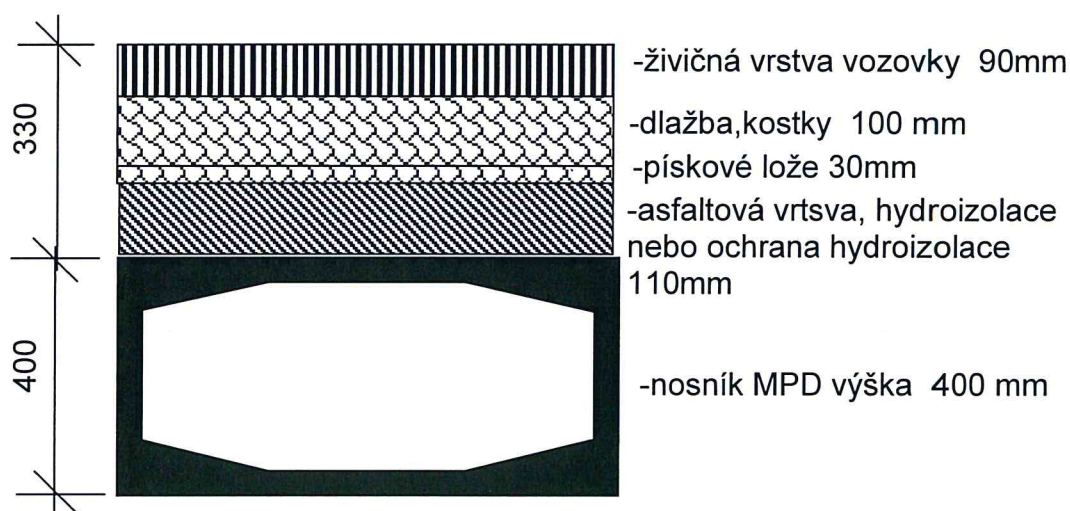
SCHÉMA č.4: Skladba vrstev vozovky v místě sondy SK1

Sondou SK1 bylo zjištěno, že vozovka se skládá ze živičné vrstvy celkové tloušťky 90mm. Pod živičnými vrstvami byla zastížena vrstva žulové dlažby do pískového lože a živičná vrstva (pravděpodobně jako hydroizolace). Hydroizolace je provedena z natavitelných asfaltových pásů. Jádrový vrt byl ukončen na hydroizolaci. Dle proměření se pod hydroizolací nachází na nosnících KA 61 ještě vyrovnávací vrstva betonu tloušťky cca 40 mm.

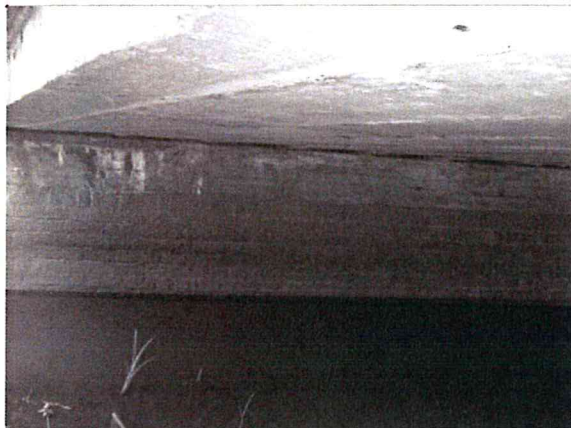
Průsak opěrou na konci vlevo

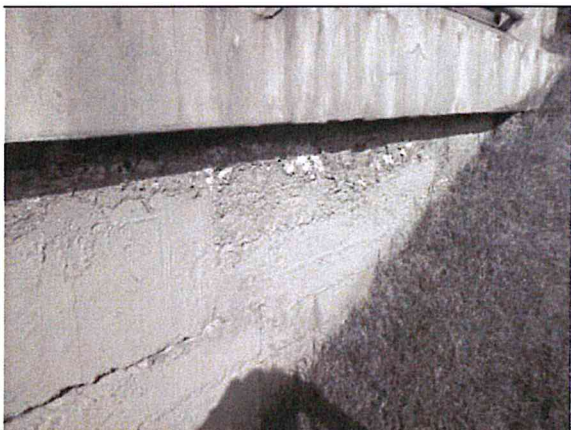
[1.2] 1.2.4 Křídlo - povrchová degradace betonu křídel do hloubky cca 10 mm

Výkvěty na betonu křídla na konci mostu vpravo

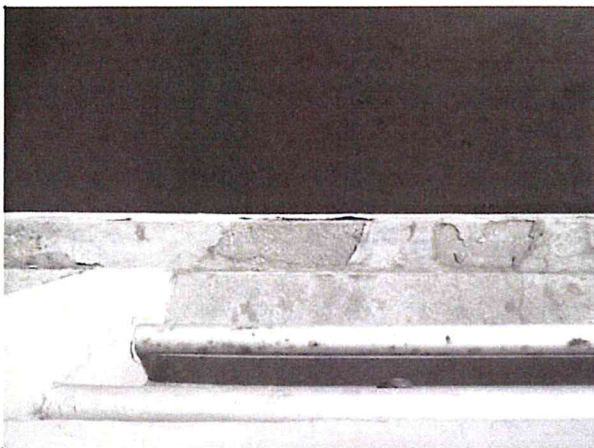
[3.2] 3.3.1 Římsa - uvolněná sanační stěrka betonu římsy vpravo
- degradace betonu římsy vlevo, místy odpadlá hrana

Poruchy sanace římsy vpravo

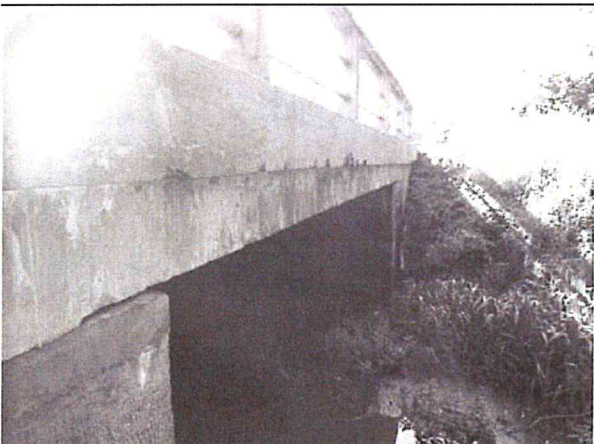
Nprovedená sanace vlevo

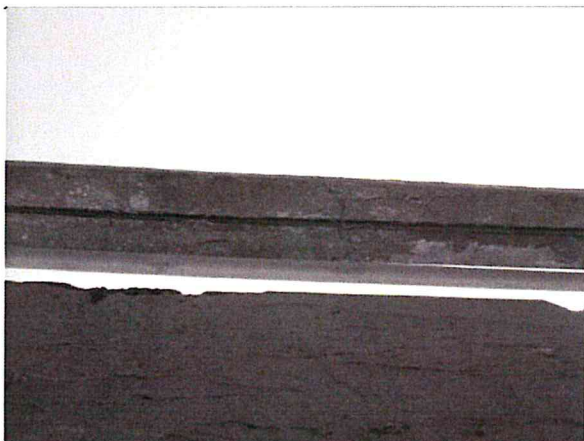
Zábradlí je provedeno jako železobetonové a bylo v minulosti sanováno kromě spodní plochy horního madla zábradlí. Na této spodní ploše je patrný korodující prut výztuže. Pravý chodník je po rekonstrukci povrchu se zámkovou betonovou dlažbou. Na levém chodníku je rozrušený živičný povrch. Beton říms je degardován s trhlinami na povrchu a odlámané jsou hrany říms.

Výztuž na podhledu madla zábradlí

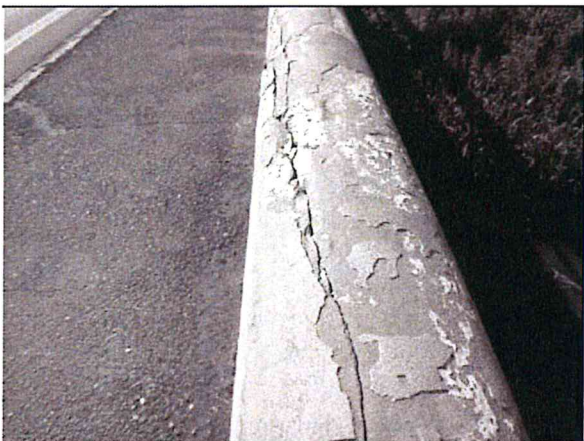
[4.2] 4.2 Zábradlí - trhliny v horní části madla vlevo

Poruchy betonu madla zábradlí vlevo

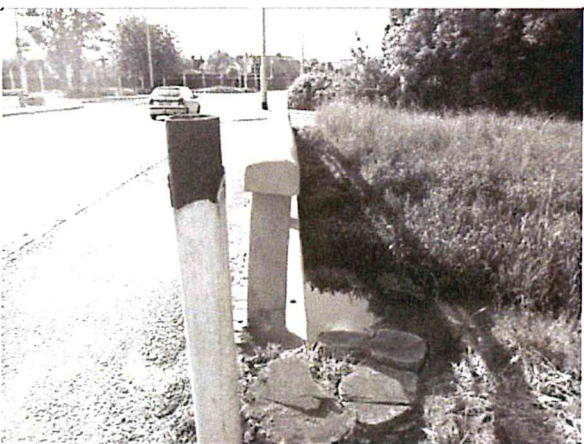
Vykloněné zábradlí na konci vlevo

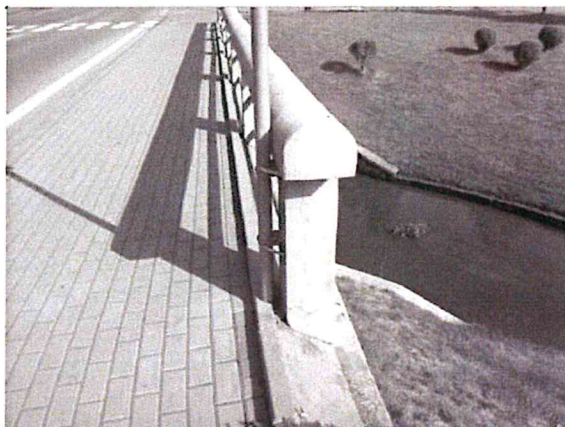
Prasklý sloupek na začátku vpravo

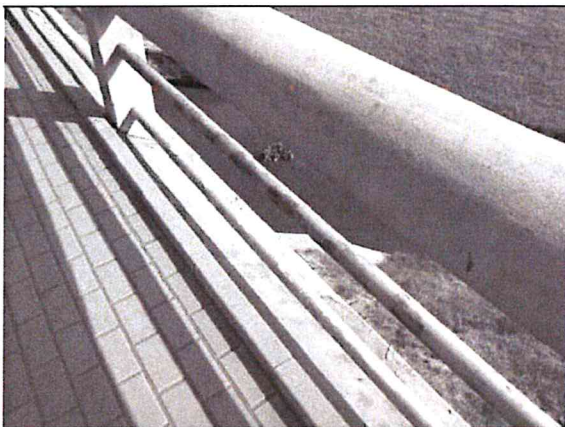
| [4.5] | 4.2 | Zábradlí | - koroze trubek zábradlí |

Koroze trubek zábradlí
