Bezpečnostní inspekce

„Silnice II/305 Horní Jelení“

ZADAVATEL: Správa a údržba silnic Pardubického kraje

3110-18-165

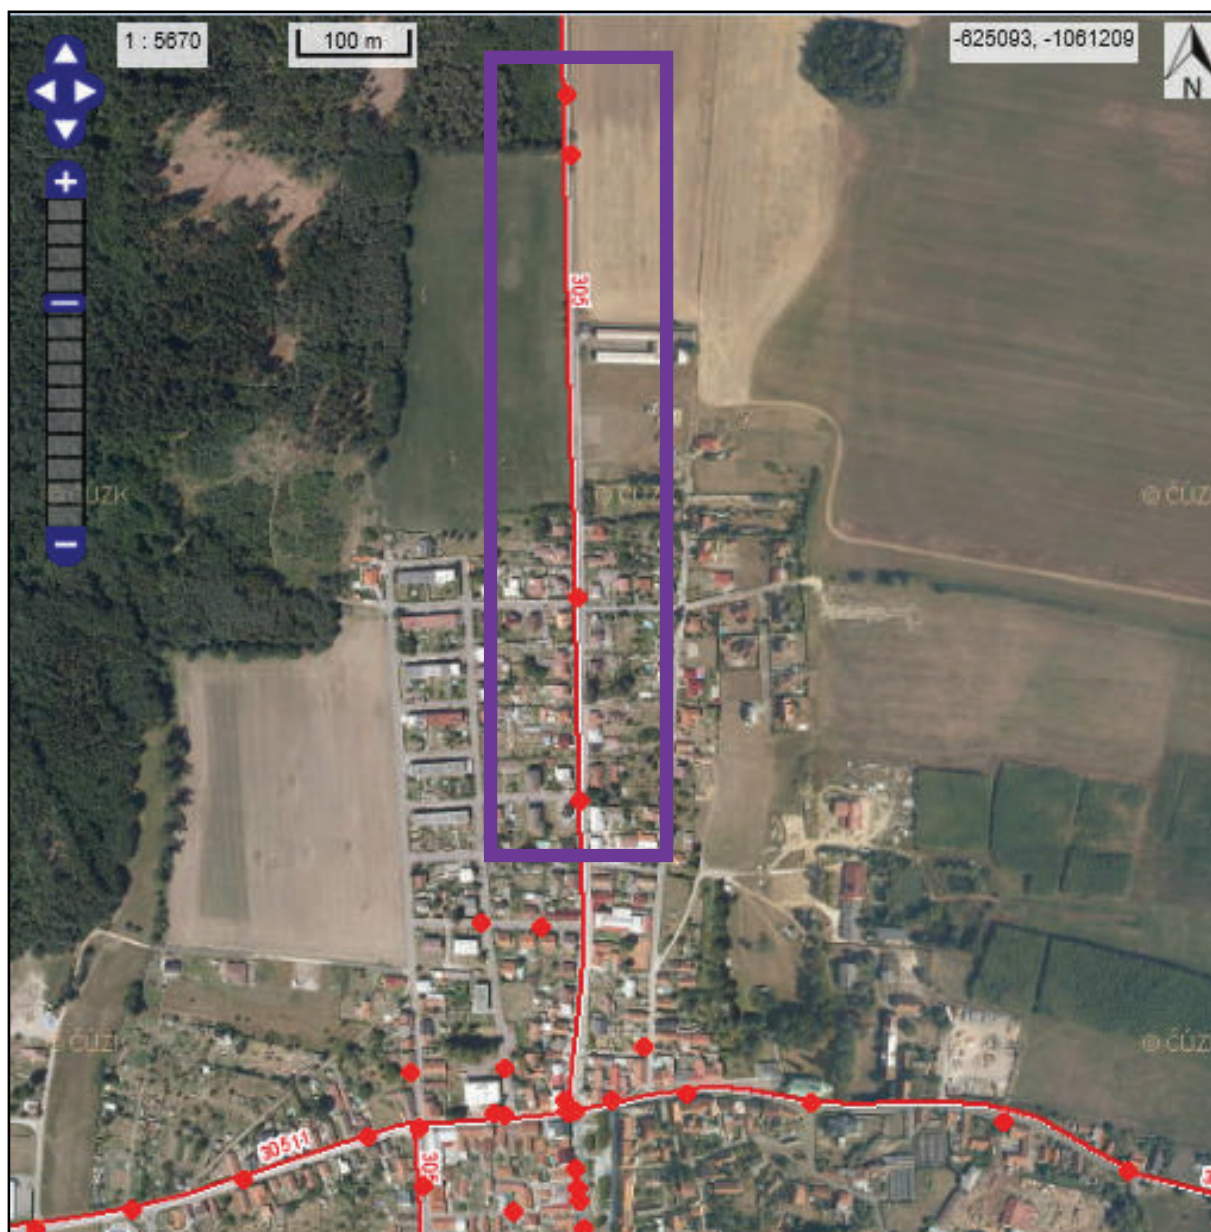
Obr. 1 – Mapa dopravních nehod (www.jdvm.cz)

V tomto období jsou v daném úseku zaznamenány 4 dopravní nehody, z toho:

- 2 nehody srážka se zvířeti
- 1 nehoda srážka motorového vozidla s cyklistou
- 1 nehoda srážka dvou motorových vozidel

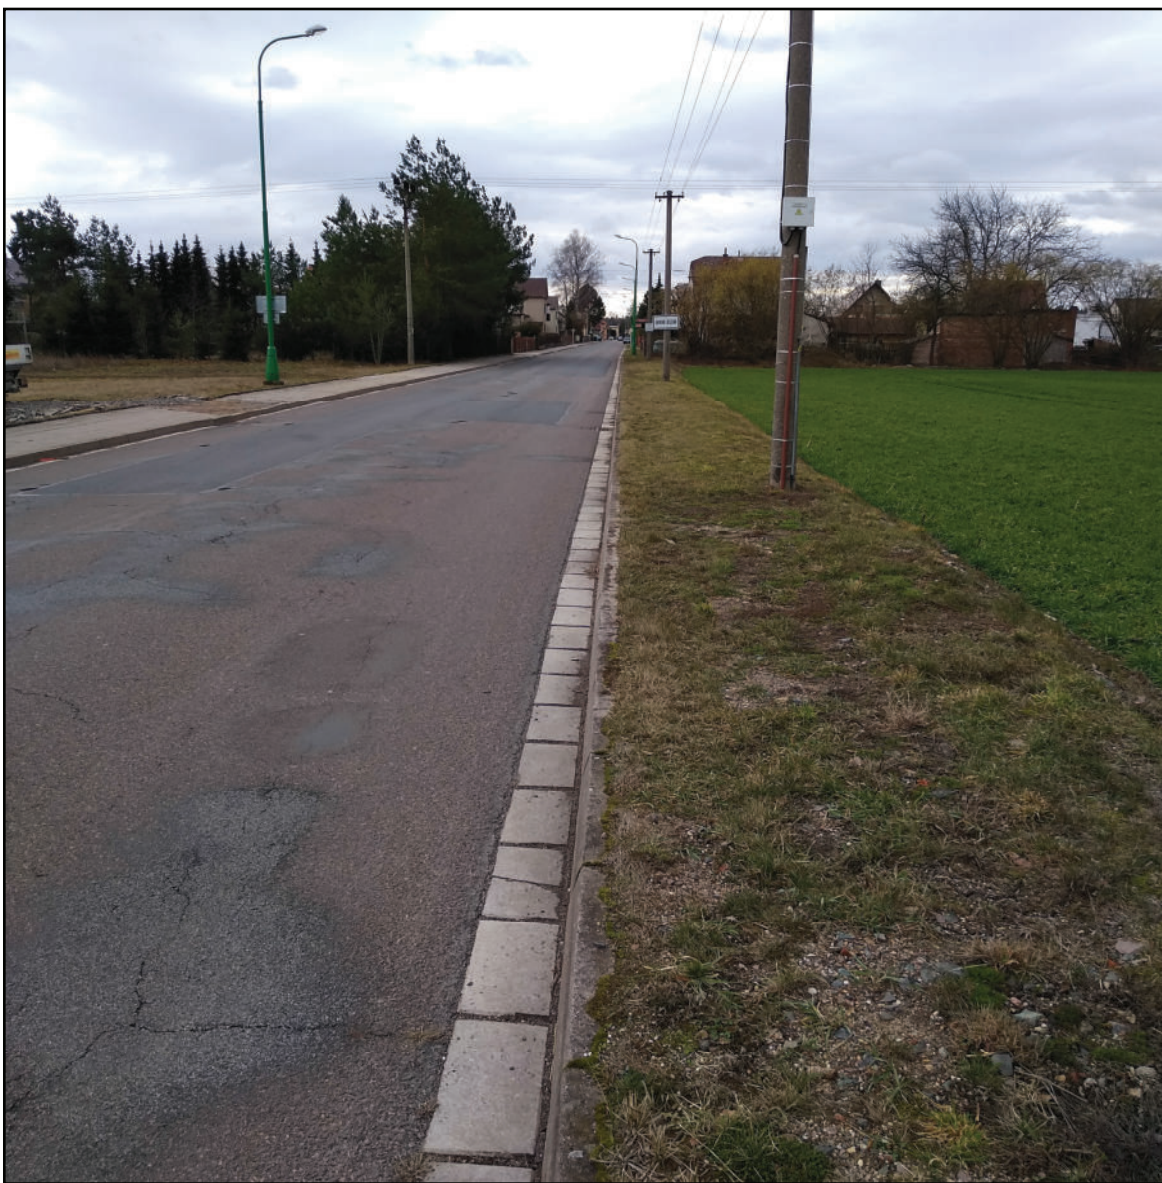
Šířkové uspořádání vozovky na přechodu extravilán – intravilán je totožné. Kromě DZ Obec řidič nevnímá, že vjíždí do obce.

Riziko nesnížení jízdní rychlosti na 50 km / hod. v obci, neboť řidič přirozeně nevnímá přechod extravilán / intravilán.

Úroveň rizika: střední

Obr. 2 – Vjezd do obce, přechod extravilán / intravilán

Provedení stavebních úprav, např. vjezdová brána, které řidiče upozorní, že vjíždí do obce.

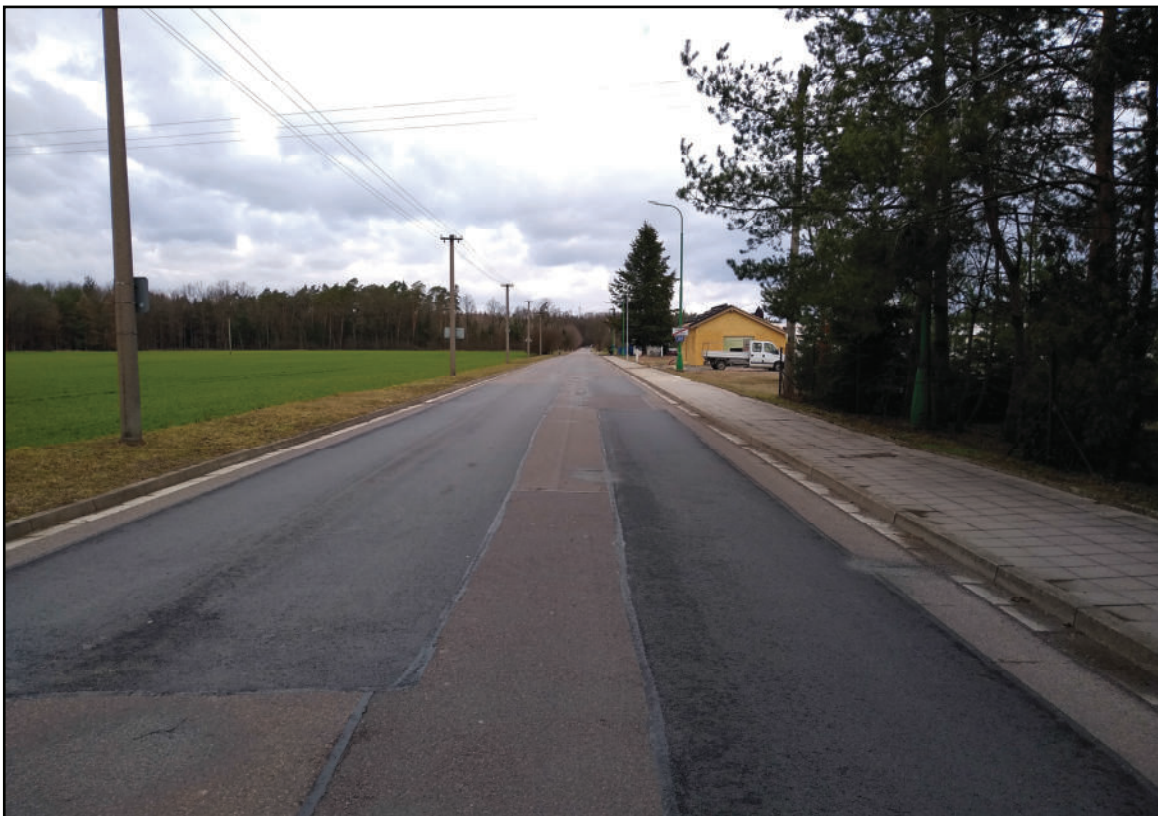
Obr. 3 – Výjezd z obce, přechod intravilán / extravilán

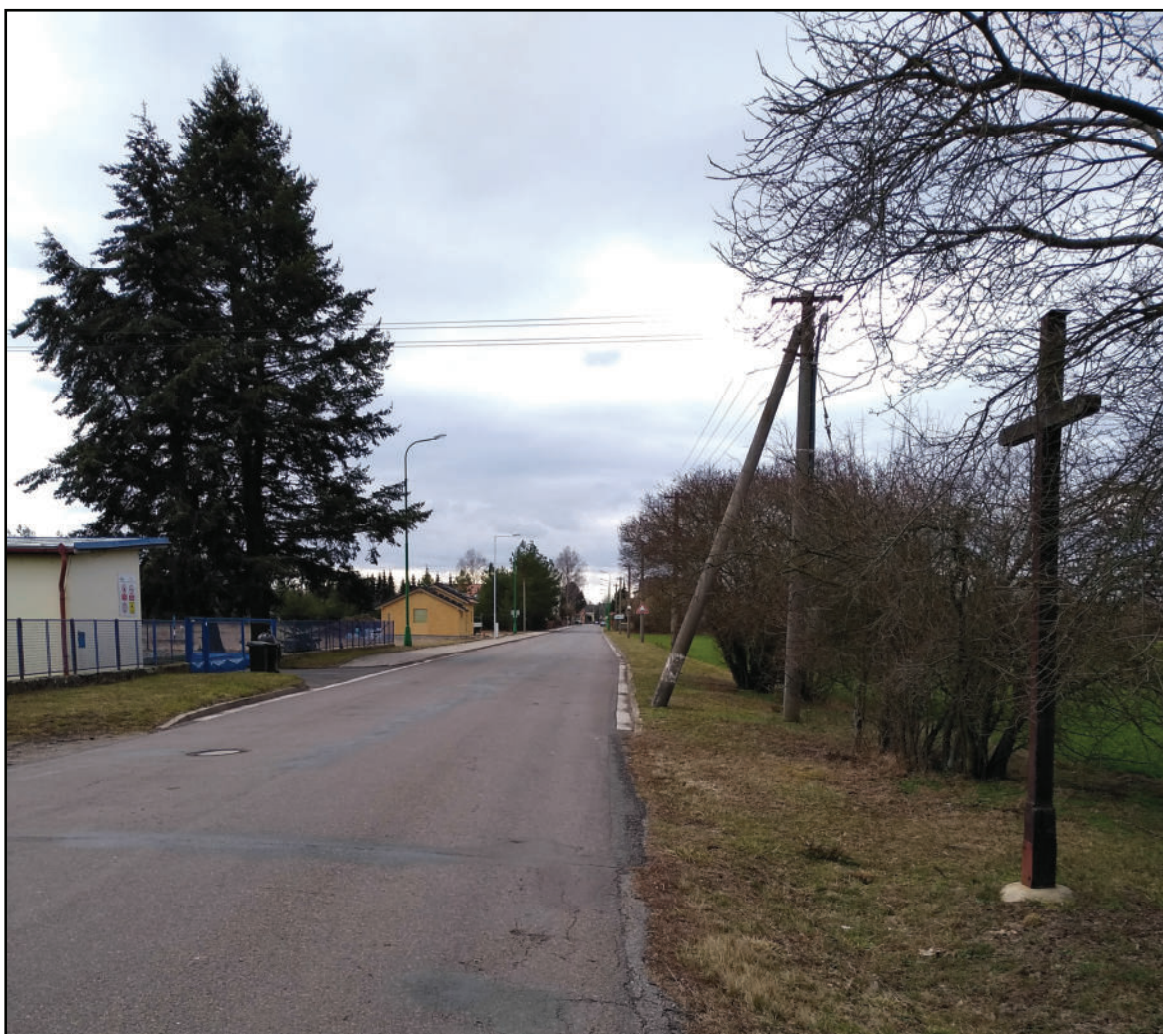
Ve směru vjezdu do obce po pravé straně, v extravilánu, je v těsné blízkosti za obrubou umístěna betonová opěra sloupu VN (šikmý sloup).

S ohledem na umístění překážky těsně za obrubou a povolenou rychlost v extravilánu 90 km / hod., může dojít ke střetu vozidla s touto překážkou ve vysoké rychlosti.

Úroveň rizika: střední

Obr. 4 – Překážka v blízkosti silnice – betonová opěra sloupu VN

S ohledem na umístění překážky a taktéž s ohledem na existující zástavbu v tomto místě, provést posun dopravního značení Začátek obce, před tuto překážku. Tím bude překážka umístěna v intravilánu obce. Dále prodloužit obrubu probíhající kolem této překážky.

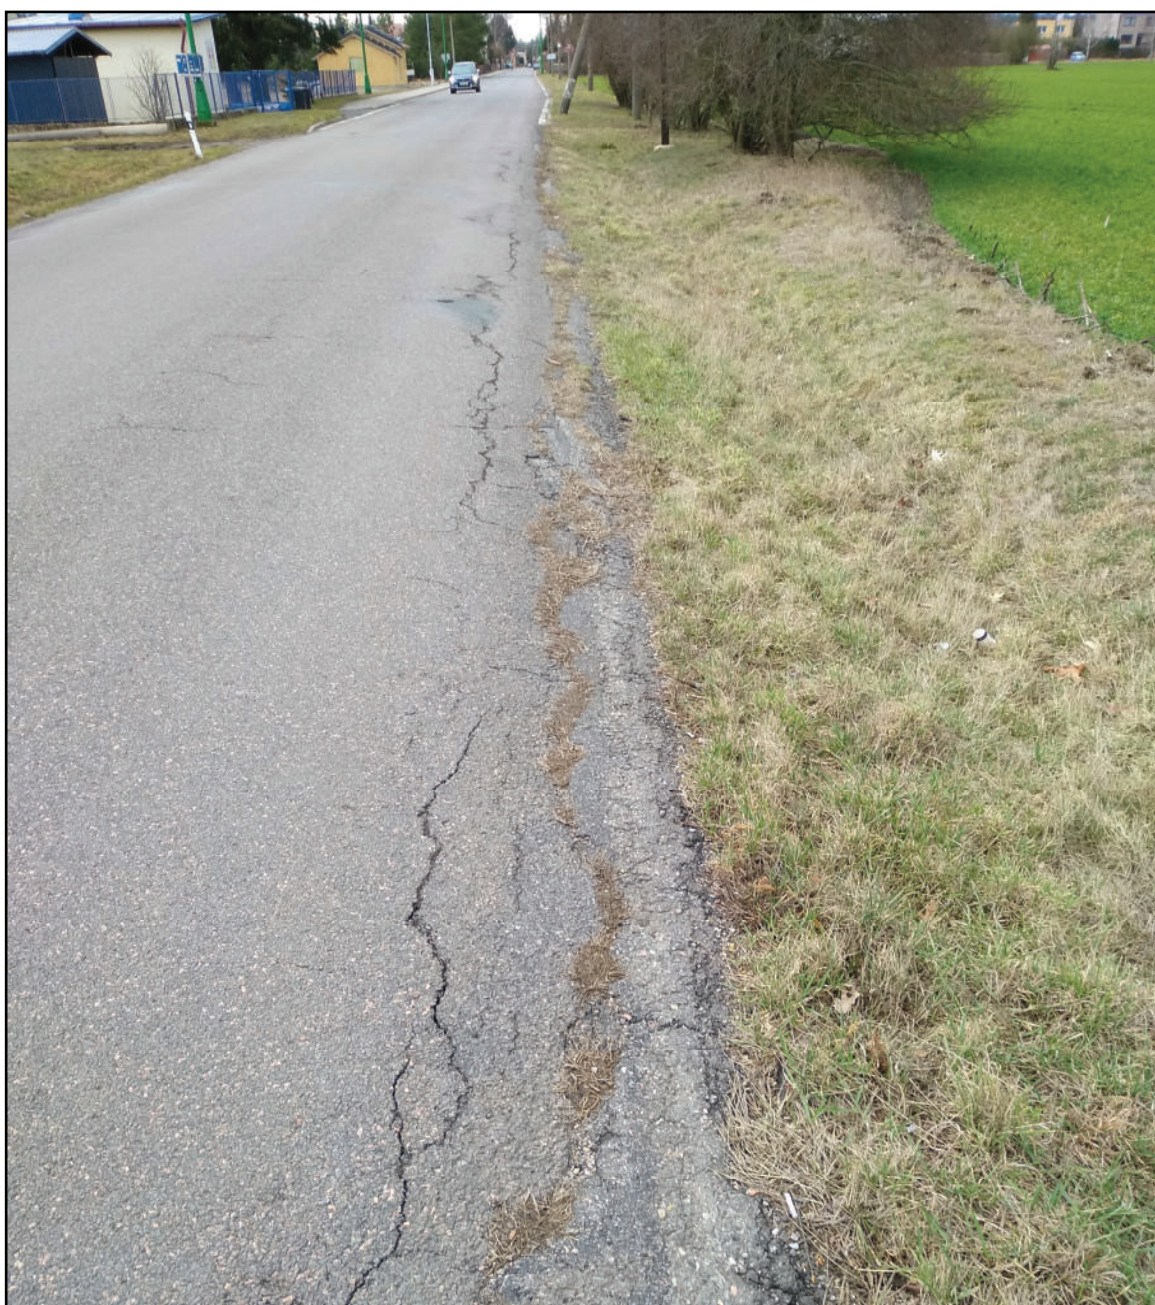
V krytu vozovky se vyskytují poruchy, a to jak v extravilánu, tak v intravilánu.

Vyskytující se poruchy krytu vozovky mohou mít vliv na vznik dopravní nehody (např. utržení okraje vozovky) a vznik nebezpečných dopravních situací (např. výskyt odlámaných ker asfaltu na silnici).

Úroveň rizika: střední

Obr. 5 – Poruchy vozovky – trhliny a sedání okrajů vozovky

Provést sanaci podkladních vrstev u krajů vozovky. Provést výměnu krytových asfaltových vrstev vozovky, případně opravu lokálních poruch krytu vozovky.

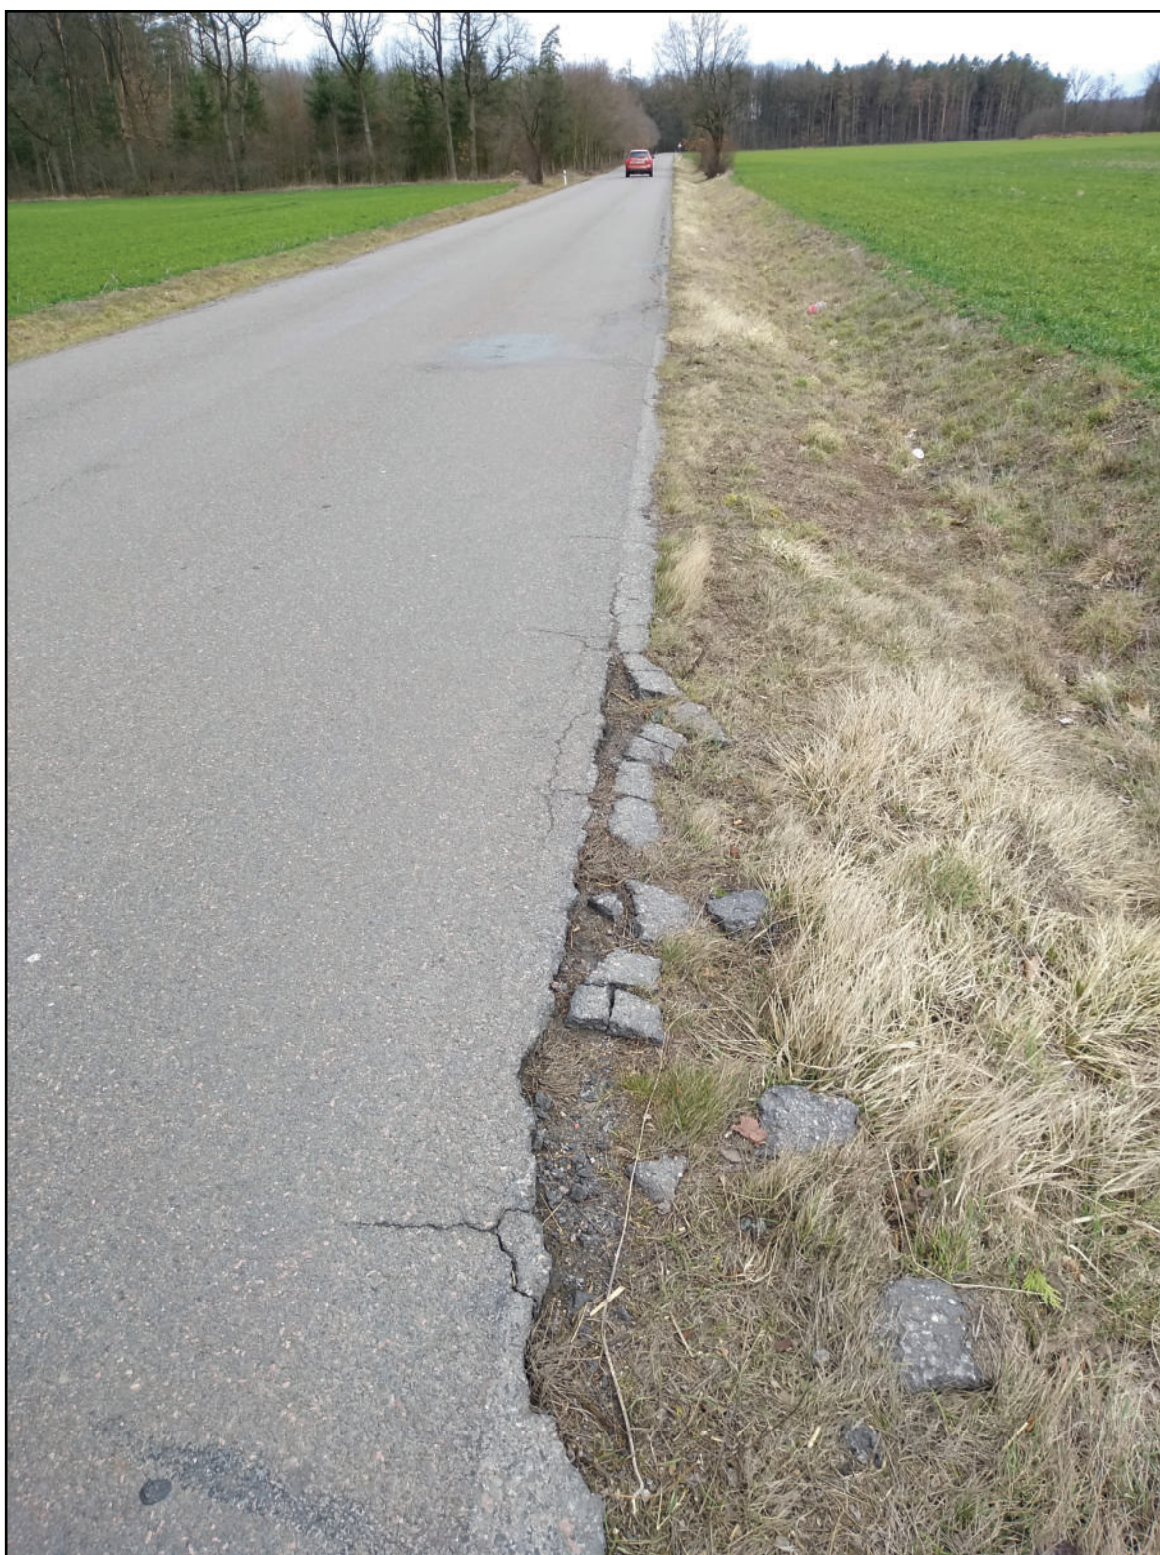
Obr. 6 – Poruchy vozovky – ulámaný kryt, chybějící podkladní vrstvy u kraje vozovky

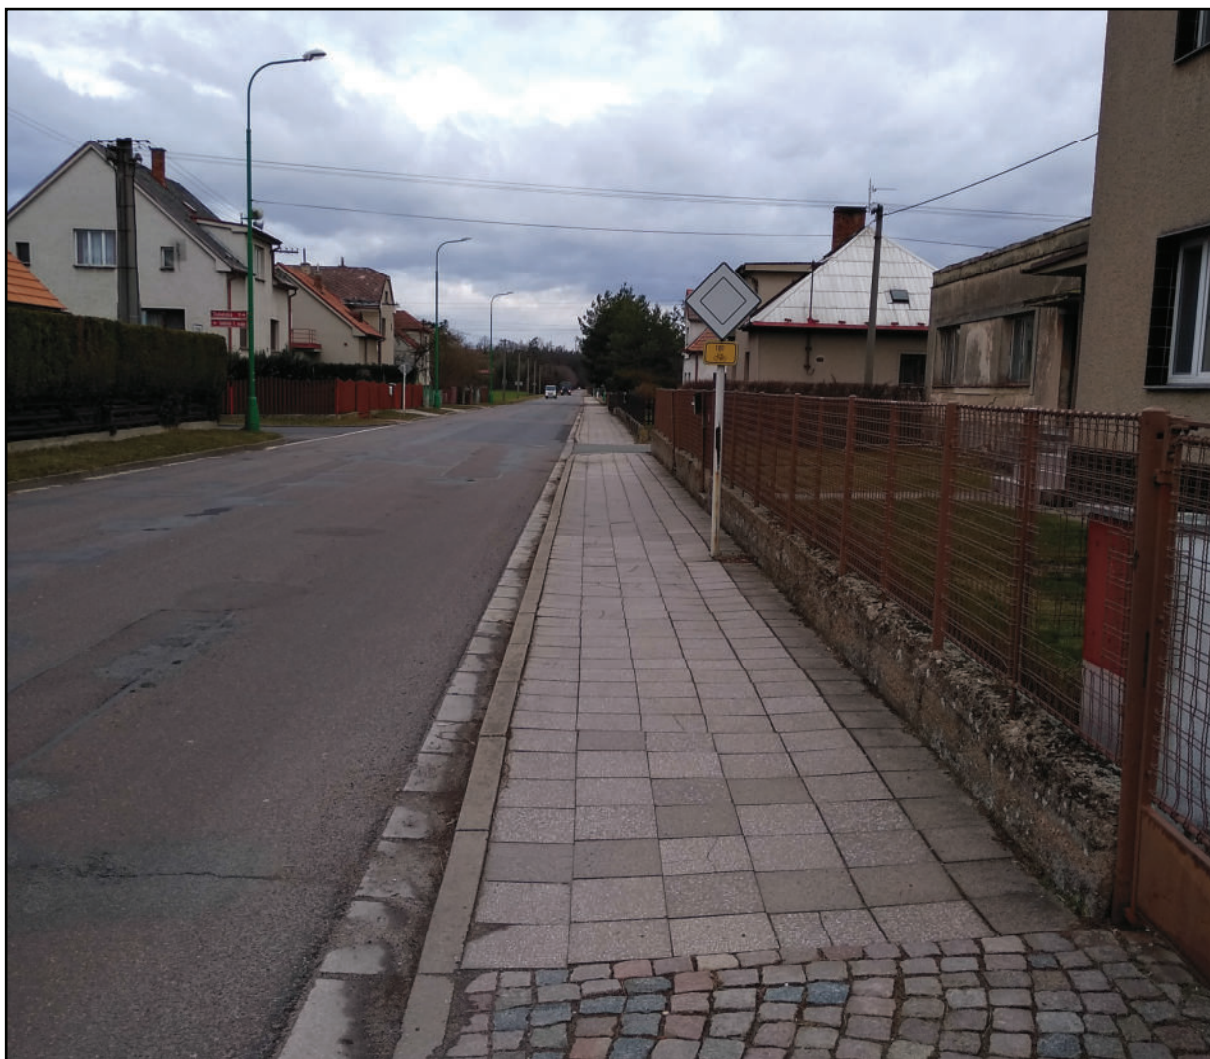
V řešeném úseku chybí vodorovné dopravní značení zcela (v intravilánu nahrazeno přídlažbou), svislé dopravní značení je za hranicí životnosti (ztráta retroreflexe, vybledlé barvy, ...).

S ohledem na chybějící vodorovné značení i směrové vodící sloupky v extravilánu, zhoršené vnímání vedení silnice pro řidiče. U svislého dopravního značení zhoršené vnímání při snížených světelných podmínkách.

Úroveň rizika: střední

Obr. 7 – Svislé dopravní značení – jeho stav

Provést výměnu svislého dopravního značení. Doplnit vodorovné dopravní značení, min. vodící čáry.

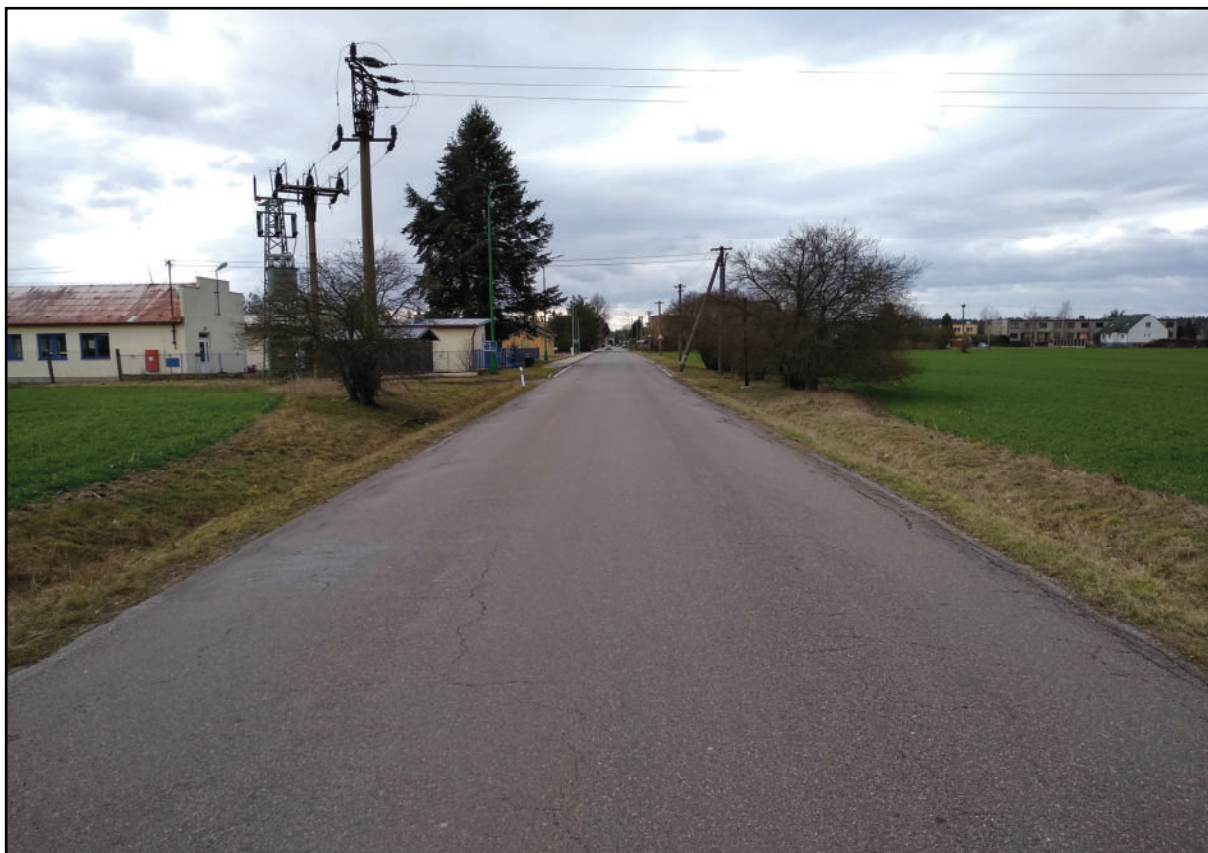
Obr. 8 – Chybějící vodorovné dopravní značení v extravilánu
