Průzkum konstrukce vozovky
Stanovení polycyklických aromatických uhlovodíků
Silnice III/35826 Chacholice – Vrbatův Kostelec

Srpen / Září 2019

Název průzkumu: Průzkum konstrukce vozovky
Stanovení polycyklických aromatických uhlovodíků
Silnice III/35826 Chacholice – Vrbatův Kostelec

Místo průzkumu: Silnice III/35826 Chacholice – Vrbatův Kostelec
Okres Chrudim
Pardubický kraj

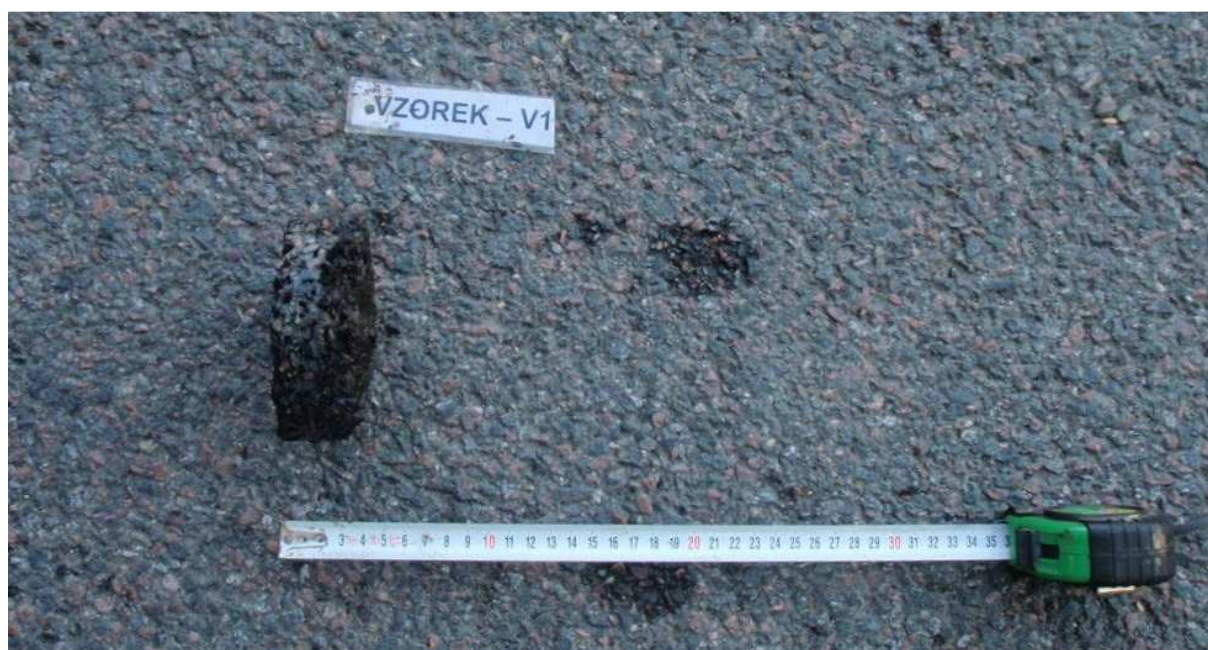
Popis polohy vývrtu: Silnice III/35826 Chacholice – Vrbatův Kostelec
pravý jízdní pruh vozovky (směr Vrbatův Kostelec)
km 0,428 00
0,80 m od zpevněné hrany vozovky vpravo

Konstrukce vozovky: 35 mm ACO 8 Asfaltový beton pro obrusné vrstvy

Obr. 1 - Jádru vývrtu Vzorek – V1 (in situ).

Vývrt	Konstrukce vozovky			Poznámka
V1	35 mm	ACO 8	Asfaltový beton pro obrusné vrstvy	
Celkem	35 mm

Vývrt	Ukazatel PAU [mg/kg]			Poznámka
	Vrstvy konstrukce	Naměřená hodnota	Kvalitativní třída	
			ZAS-T1	
V1	ACO 8	< 0,20	≤ 12

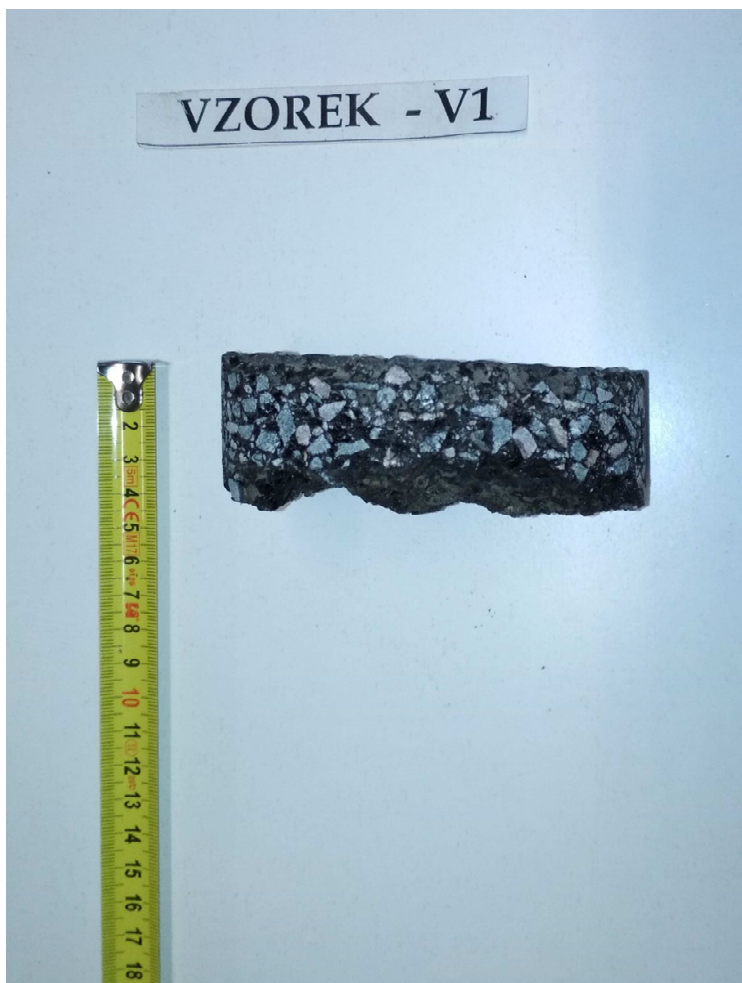
Obr. 2 - Jádru vývrtu Vzorek – V1 (laboratoř).

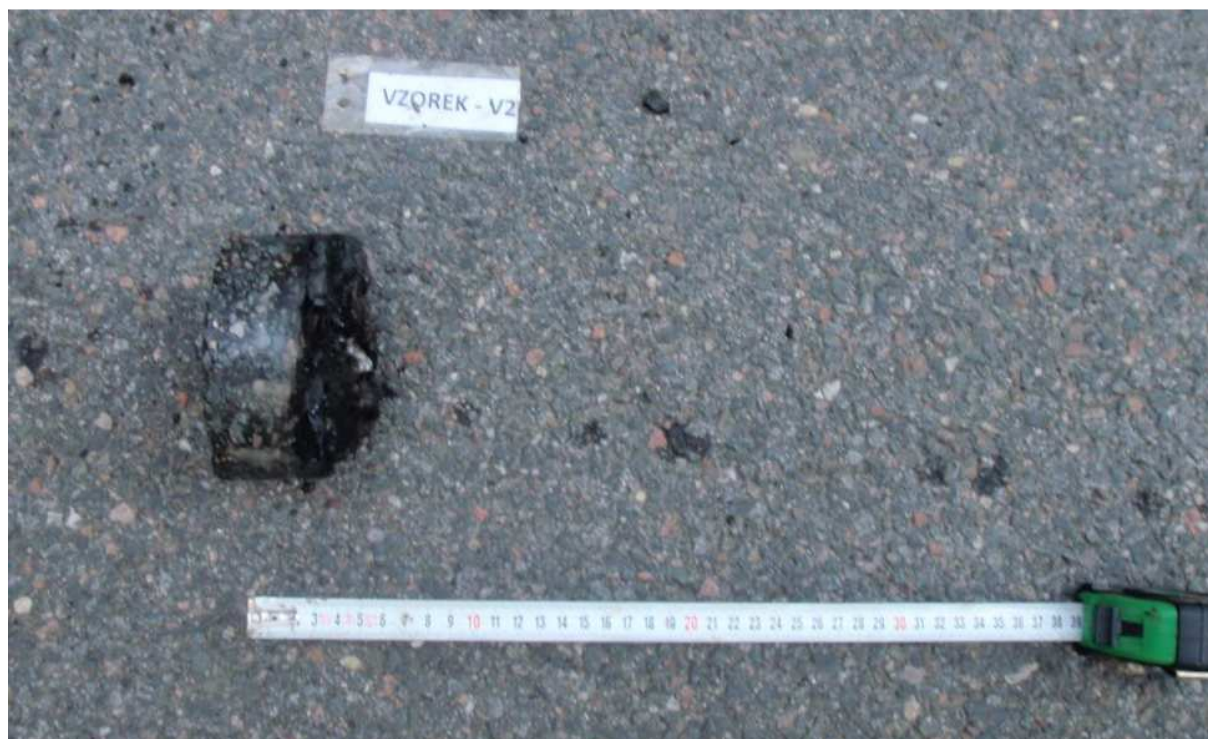
Popis polohy vývrtu: Silnice III/35826 Chacholice – Vrbatův Kostelec
levý jízdní pruh vozovky (směr Vrbatův Kostelec)
km 0,814 00
1,10 m od zpevněné hrany vozovky vlevo

Konstrukce vozovky:	35 mm	ACO 11	Asfaltový beton pro ohrusné vrstvy
	25 mm	PM	Penetrační makadam (rozpadlý)

Obr. 3 - Jádro vývrtu Vzorek – V2 (in situ).

Vývrt	Konstrukce vozovky			Poznámka
V2	35 mm	ACO 11	Asfaltový beton pro obrusné vrstvy	
	25 mm	PM	Penetrační makadam	rozpadlý
Celkem	60 mm

Vývrt	Ukazatel PAU [mg/kg]			Poznámka
	Vrstvy konstrukce	Naměřená hodnota	Kvalitativní třída	
			ZAS-T1	
V2	ACO 11	0,25	≤ 12

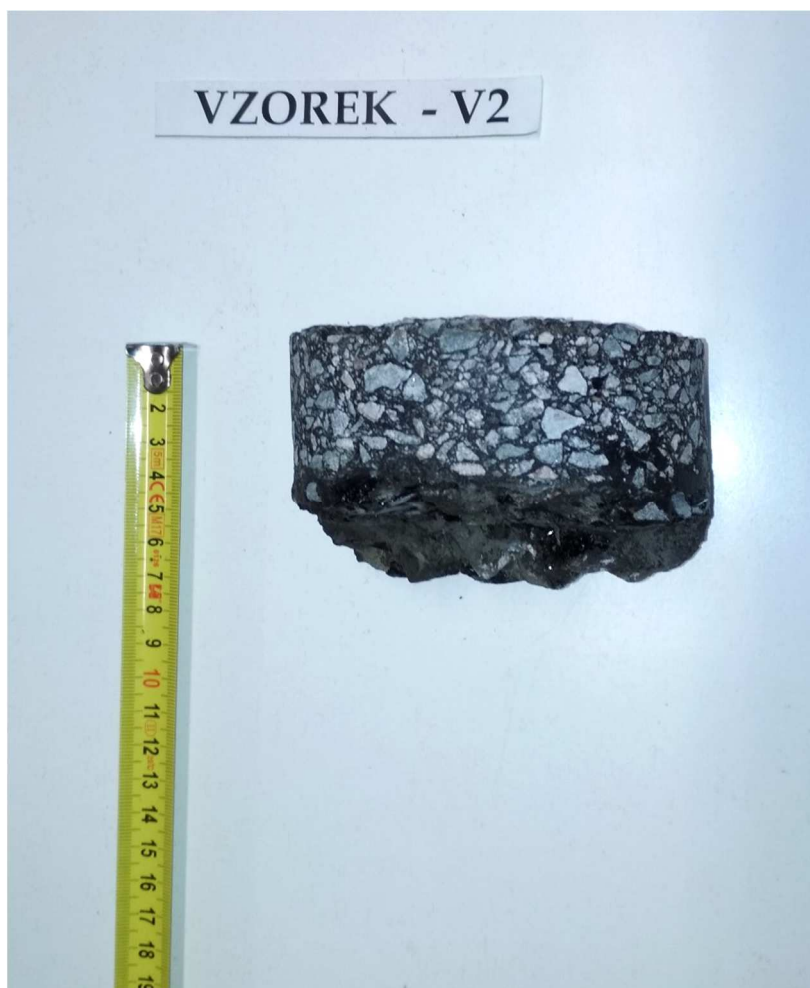
Obr. 4 - Jádru vývrtu Vzorek – V2 (laboratoř).

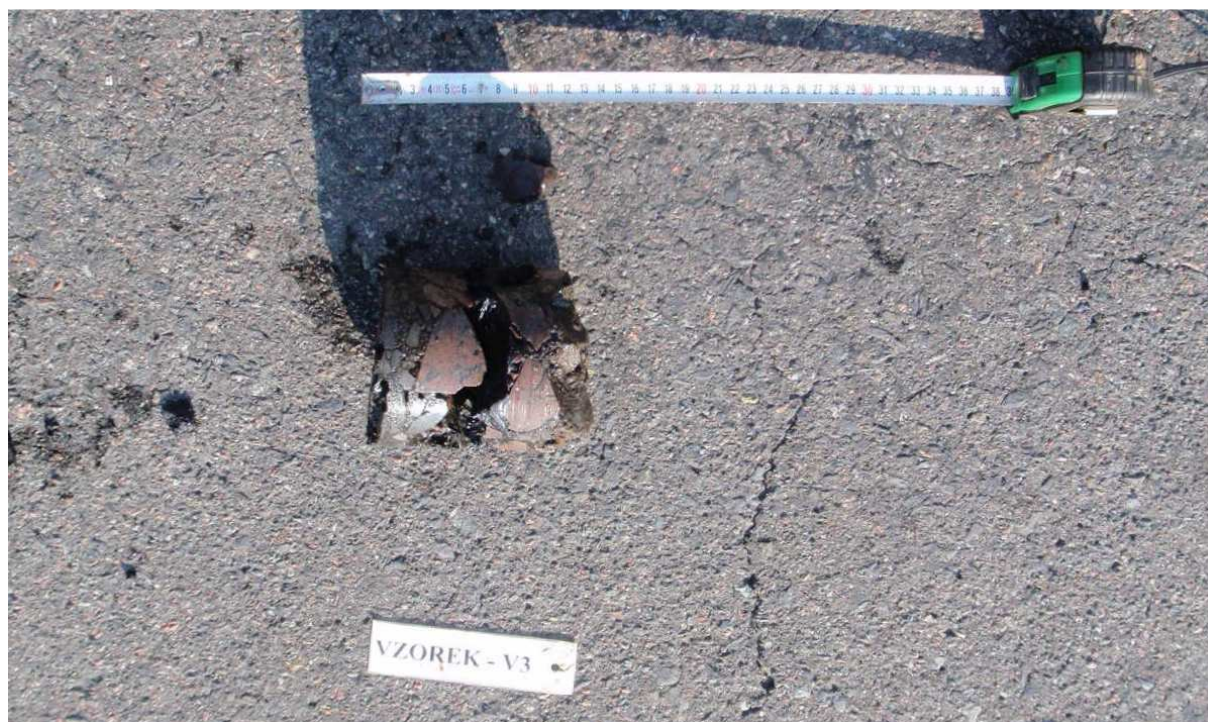
Popis polohy vývrtu: Silnice III/35826 Chacholice – Vrbatův Kostelec
pravý jízdní pruh vozovky (směr Vrbatův Kostelec)
km 2,917 00
1,00 m od zpevněné hrany vozovky vpravo

Konstrukce vozovky:	10 mm	PR	Postřík regenerační
	50 mm	PM	Penetrační makadam

Obr. 5 - Jádro vývrtu Vzorek – V3 (in situ).

Vývrt	Konstrukce vozovky			Poznámka
V3	10 mm	PR	Postřík regenerační	
	50 mm	PM	Penetrační makadam	
Celkem	60 mm

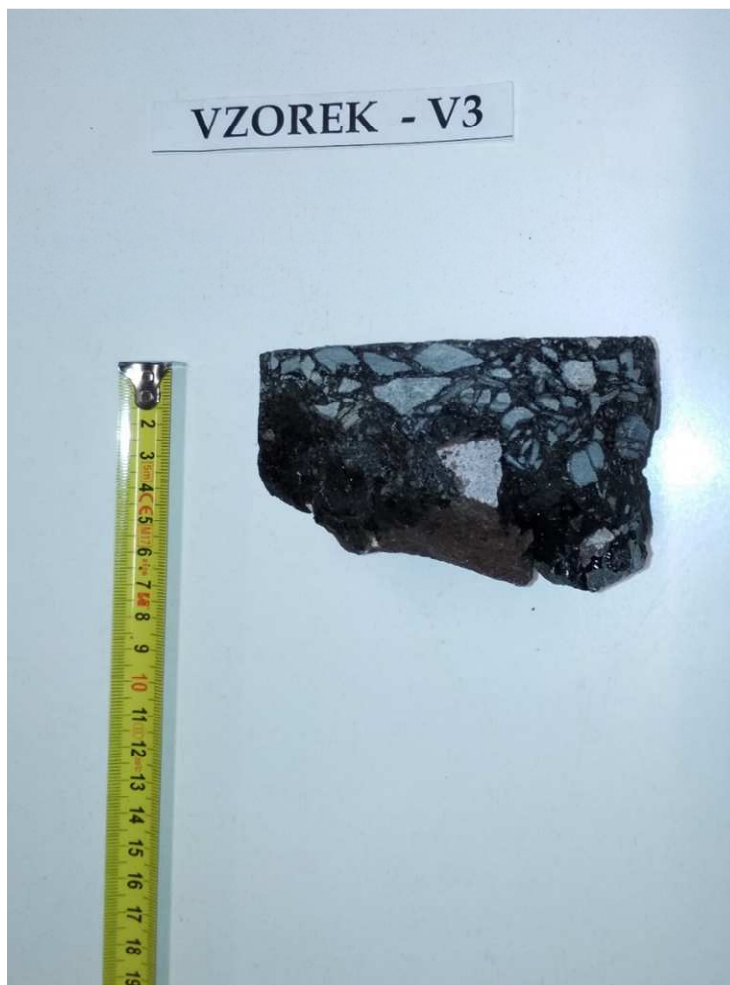
Obr. 6 - Jádru vývrtu Vzorek – V3 (laboratoř).

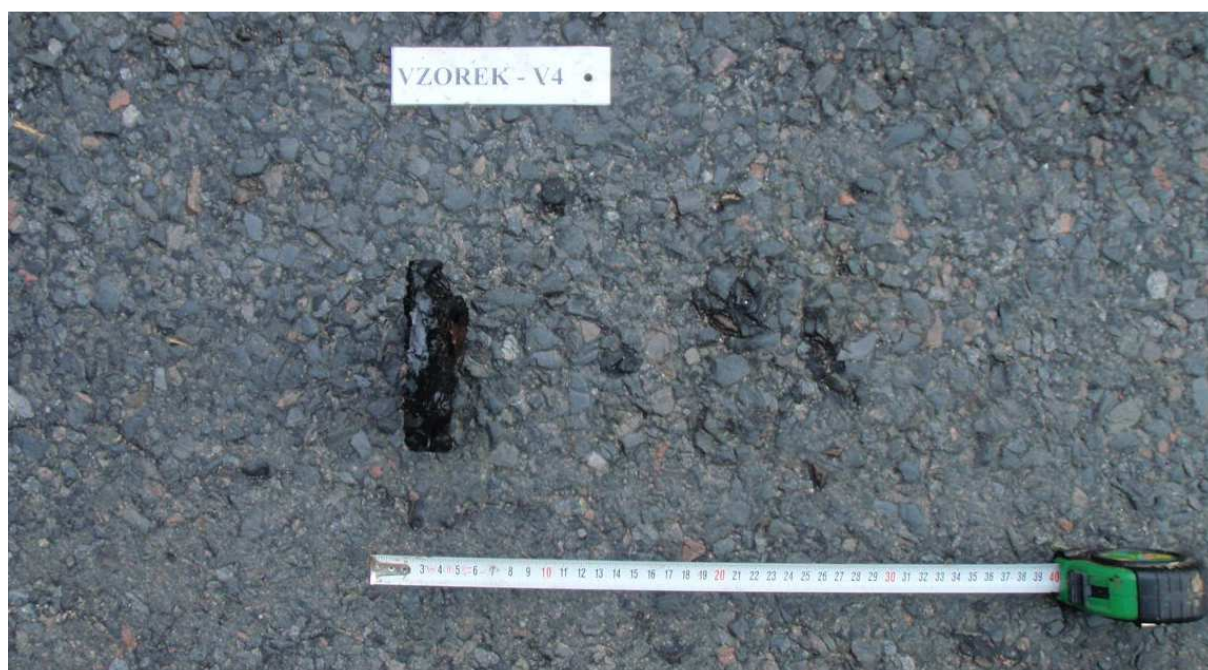
Popis polohy vývrtu: Silnice III/35826 Chacholice – Vrbatův Kostelec
levý jízdní pruh vozovky (směr Vrbatův Kostelec)
km 3,264 00
1,00 m od zpevněné hrany vozovky vlevo

Konstrukce vozovky: 10 mm PR Postřík regenerační

Obr. 7 - Jádro vývrtu Vzorek – V4 (in situ).

Vývrt	Konstrukce vozovky			Poznámka
V4	10 mm	PR	Postřik regenerační	
Celkem	10 mm

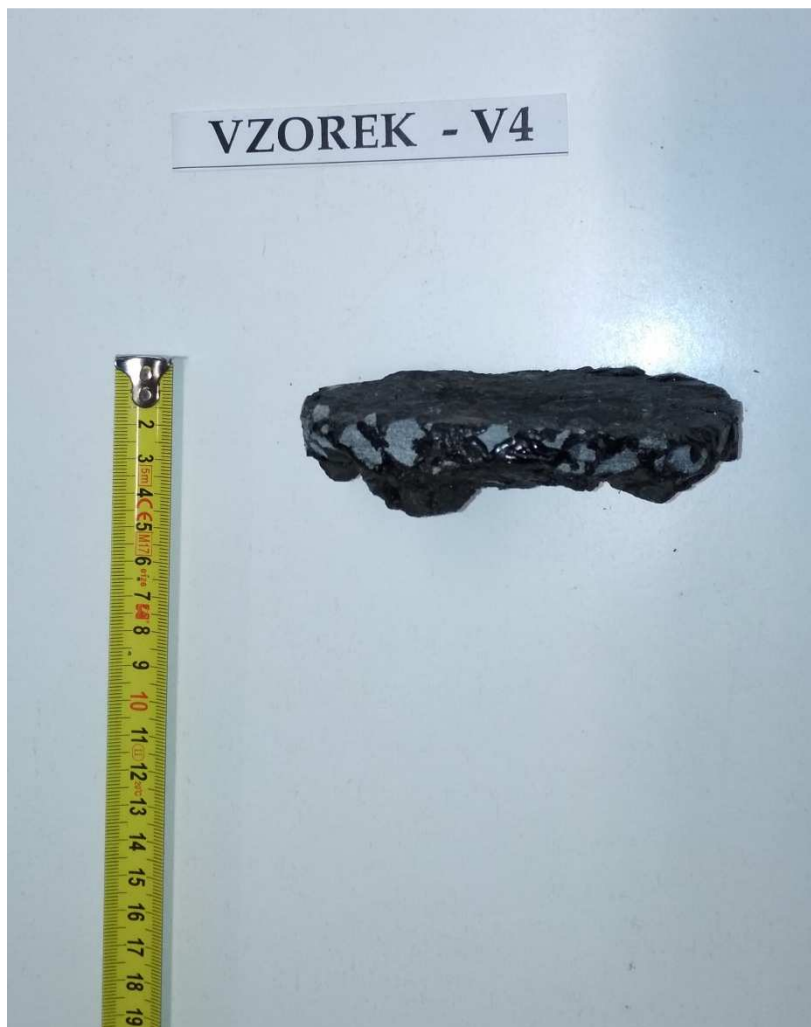
Obr. 8 - Jádro vývrtu Vzorek – V4 (laboratoř).
