Průzkum konstrukce vozovky
Silnice III/3542 Česká Rybná

Únor 2019

Název průzkumu: Průzkum konstrukce vozovky
Silnice III/3542 Česká Rybná

Druh průzkumu: Stanovení skladby konstrukce vozovky

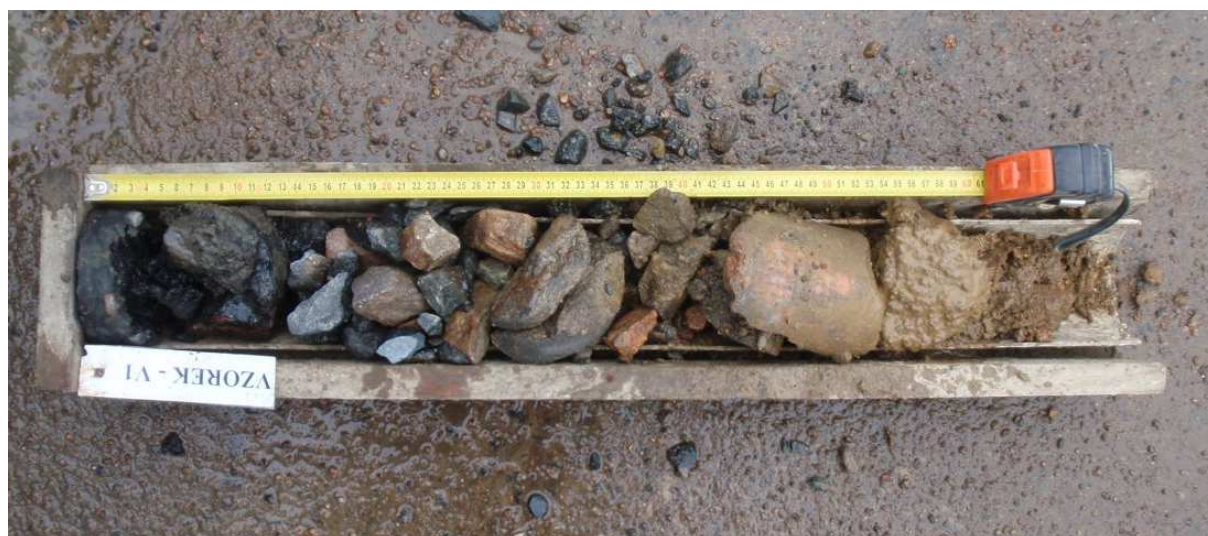
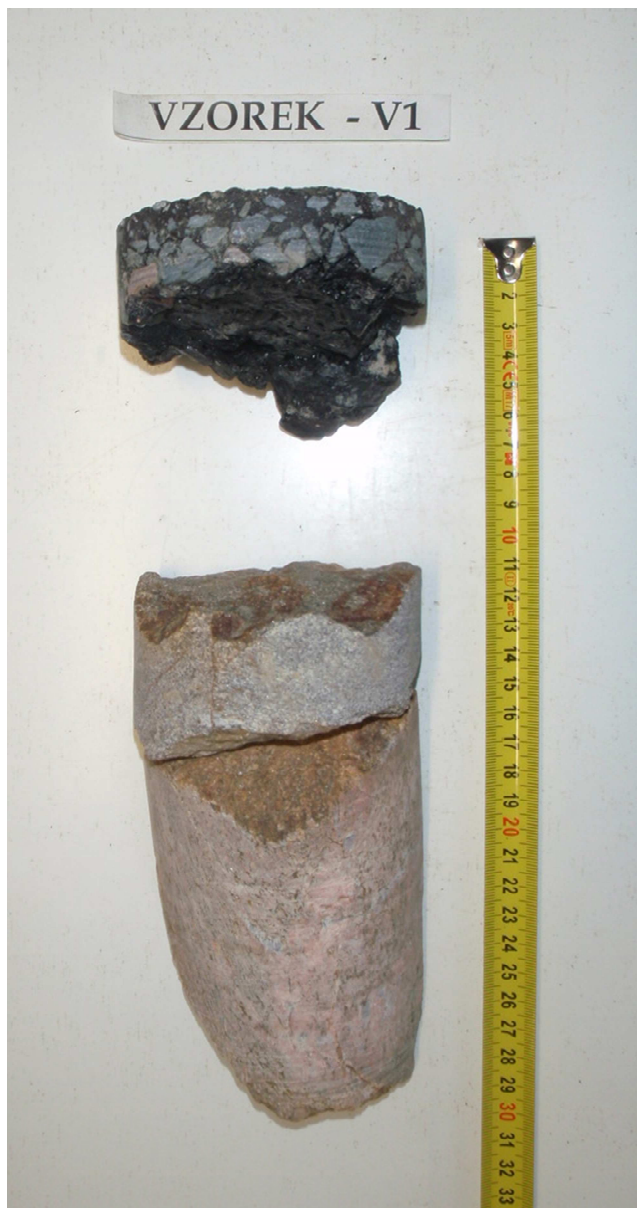
Popis polohy vývrtu: Silnice III/3542 Česká Rybná
pravý jízdní pruh vozovky (směr Proseč)
km 0,046 00
1,10 m od zpevněné hrany vozovky vpravo

Konstrukce vozovky:	20 mm	ACO 11	Asfaltový beton pro obrusné vrstvy
	100 mm	PM	Penetrační makadam (rozpadlý)
	180 mm	Š	Štěrk (frakce 16/32)
	190 mm	ŠT	Štět

Celková tloušťka
konstrukce vozovky: 490 mm

Podloží vozovky: Jílovitá zemina

Obr. 1 - Jádro vývrtu Vzorek – V1 (in situ).

Obr. 2 - Jádro vývrtu Vzorek – V1 (laboratoř).

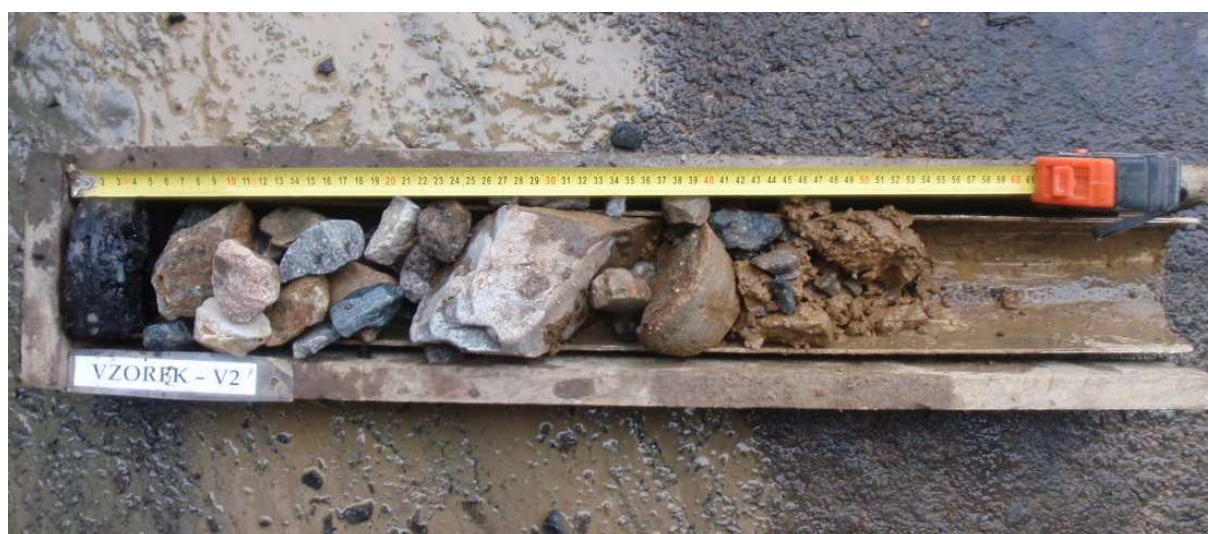
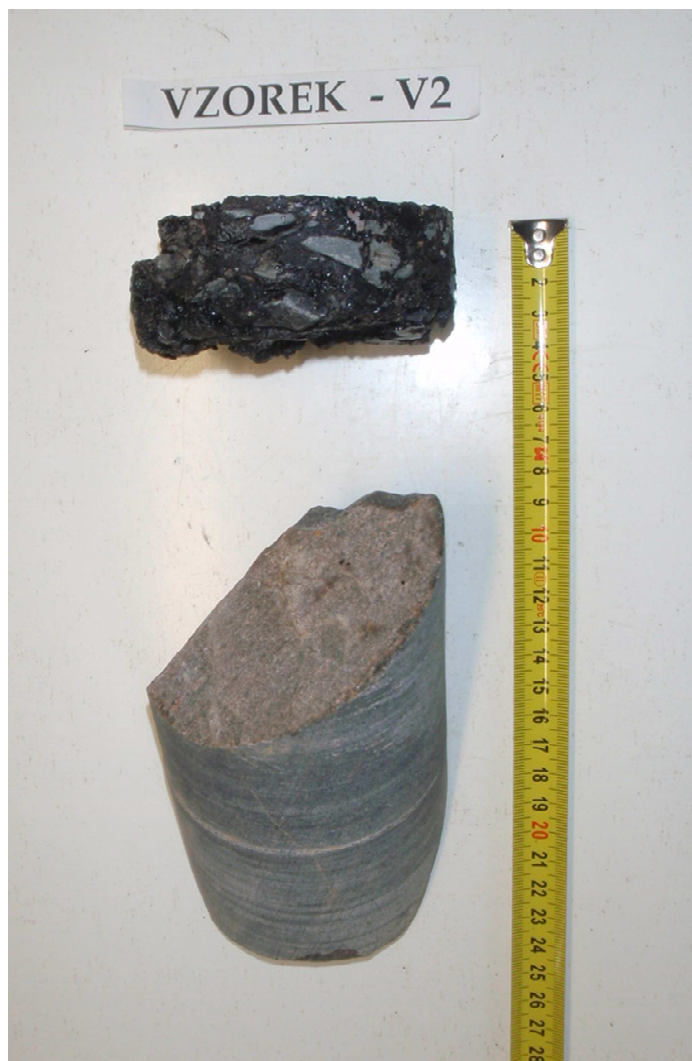
Popis polohy vývrtu: Silnice III/3542 Česká Rybná
levý jízdní pruh vozovky (směr Proseč)
km 0,180 00
1,00 m od zpevněné hrany vozovky vlevo

Konstrukce vozovky:	30 mm	ACO 16	Asfaltový beton pro obrusné vrstvy
	70 mm	PM	Penetrační makadam (rozpadlý)
	160 mm	Š	Štěrk (frakce 16/32)
	170 mm	ŠT	Štět

Celková tloušťka
konstrukce vozovky: 430 mm

Podloží vozovky: Jílovitá zemina

Obr. 3 - Jádro vývrtu Vzorek – V2 (in situ).

Obr. 4 - Jádro vývrtu Vzorek – V2 (laboratoř).

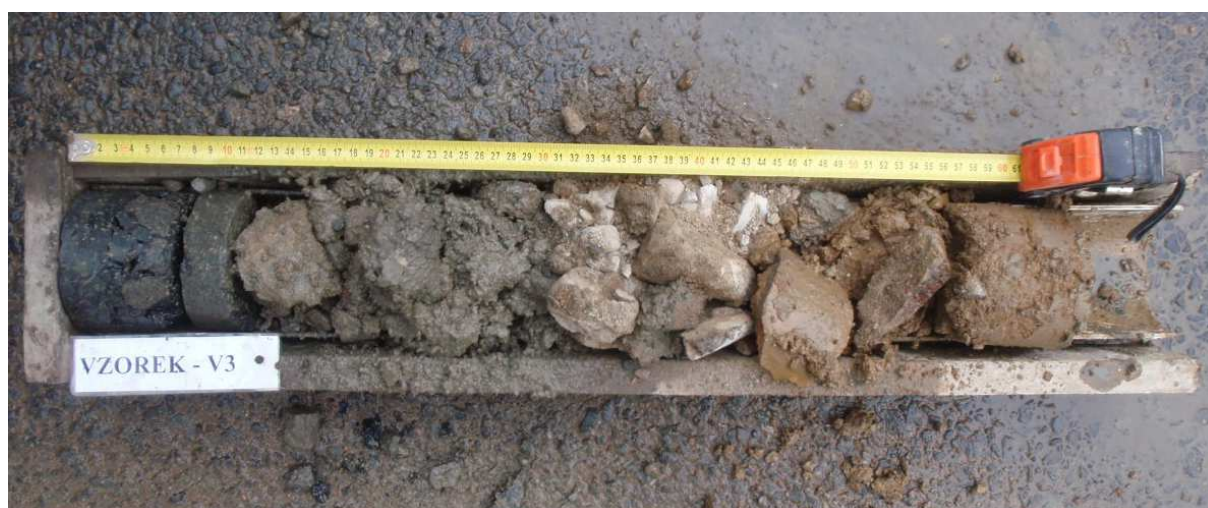
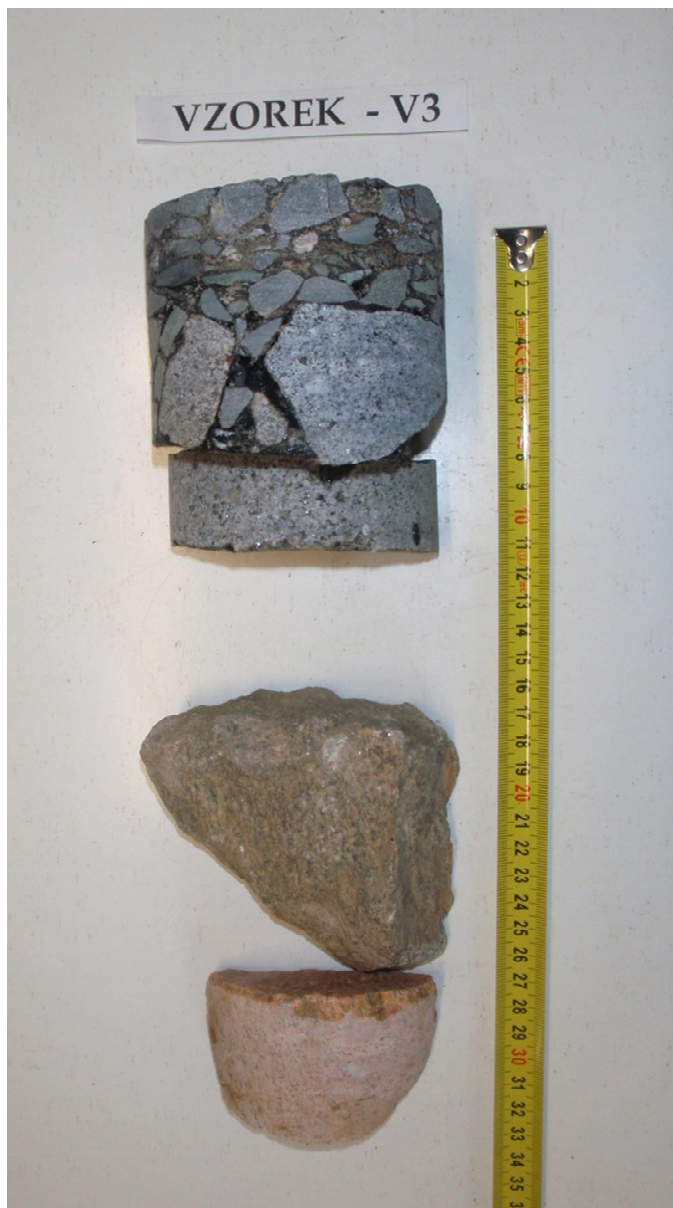
Popis polohy vývrtu: Silnice III/3542 Česká Rybná
pravý jízdní pruh vozovky (směr Proseč)
km 0,495 00
1,00 m od zpevněné hrany vozovky vpravo

Konstrukce vozovky:	30 mm	ACO 16	Asfaltový beton pro obrusné vrstvy
	80 mm	PM	Penetrační makadam
	230 mm	Š	Štěrka (frakce 16/32, velmi zahliněno)
	160 mm	ŠT	Štět

Celková tloušťka
konstrukce vozovky: 500 mm

Podloží vozovky: Jílovitá zemina

Obr. 5 - Jádro vývrtu Vzorek – V3 (in situ).

Obr. 6 - Jádro vývrtu Vzorek – V3 (laboratoř).

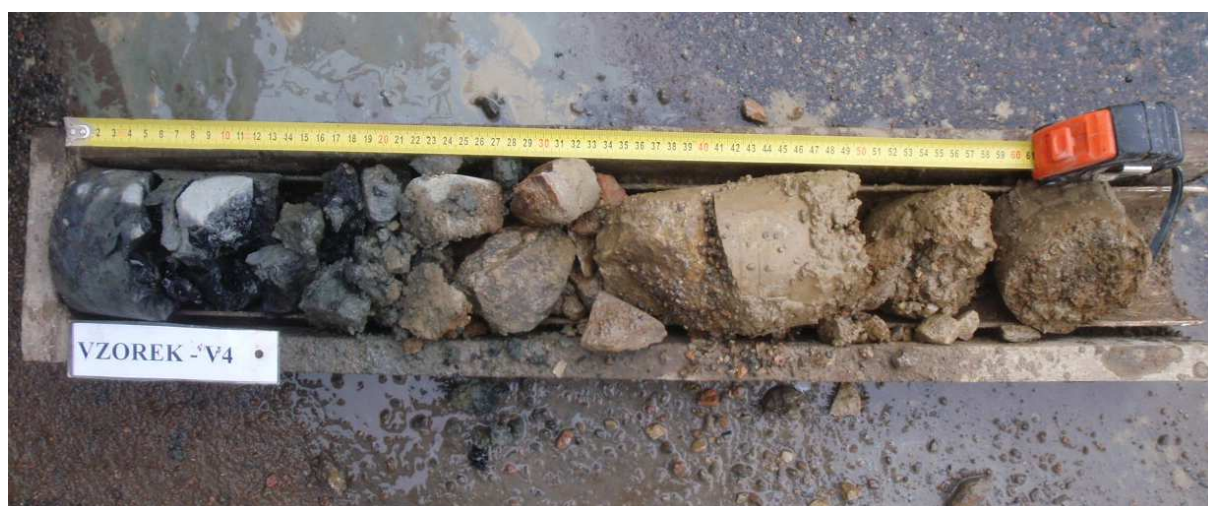
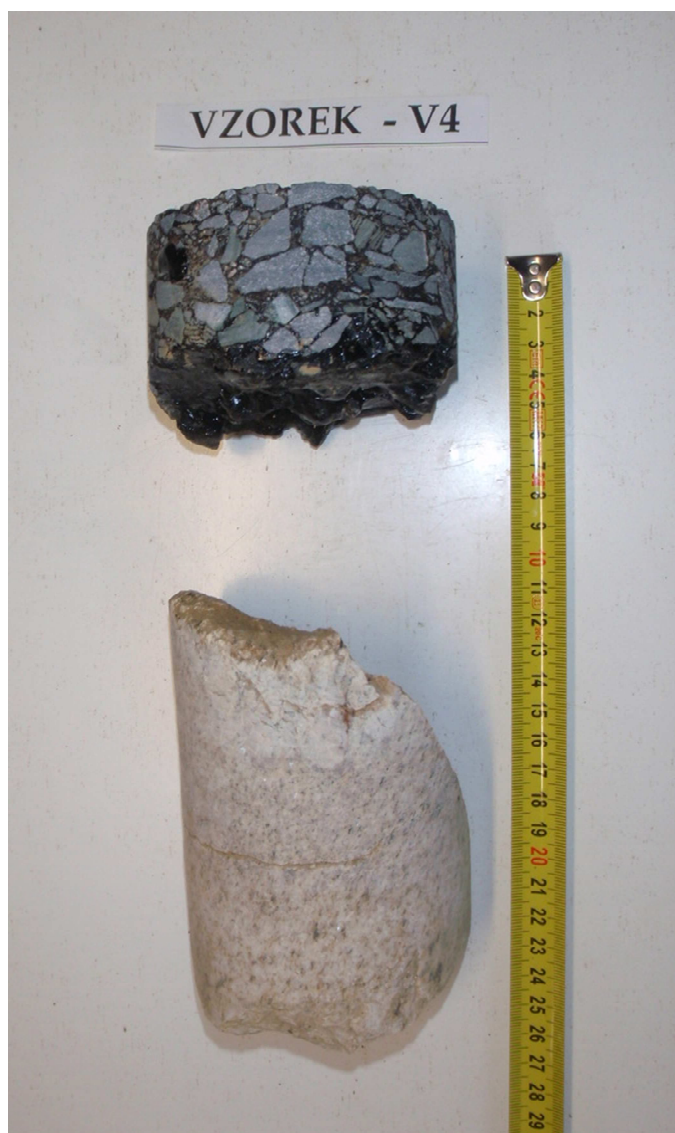
Popis polohy vývrtu: Silnice III/3542 Česká Rybná
levý jízdní pruh vozovky (směr Proseč)
km 0,602 00
1,20 m od zpevněné hrany vozovky vpravo

Konstrukce vozovky:	40 mm	ACO 16	Asfaltový beton pro obrusné vrstvy
	130 mm	PM	Penetrační makadam (rozpadlý)
	130 mm	Š	Štěrk (frakce 16/32)
	140 mm	ŠT	Štět

Celková tloušťka
konstrukce vozovky: 440 mm

Podloží vozovky: Jílovitá zemina

Obr. 7 - Jádro vývrtu Vzorek – V4 (in situ).

Obr. 8 - Jádru vývrtu Vzorek – V4 (laboratoř).

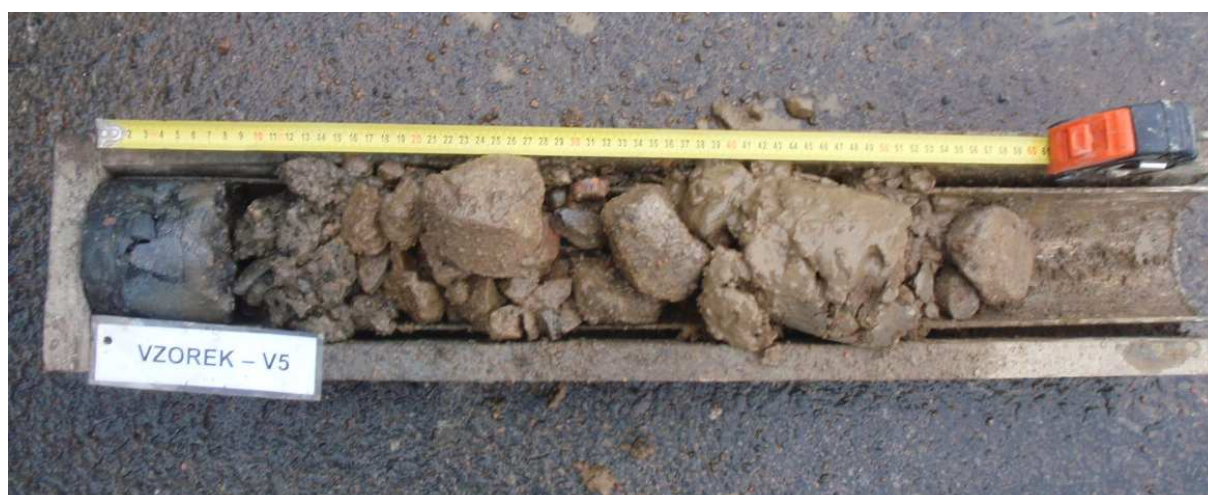
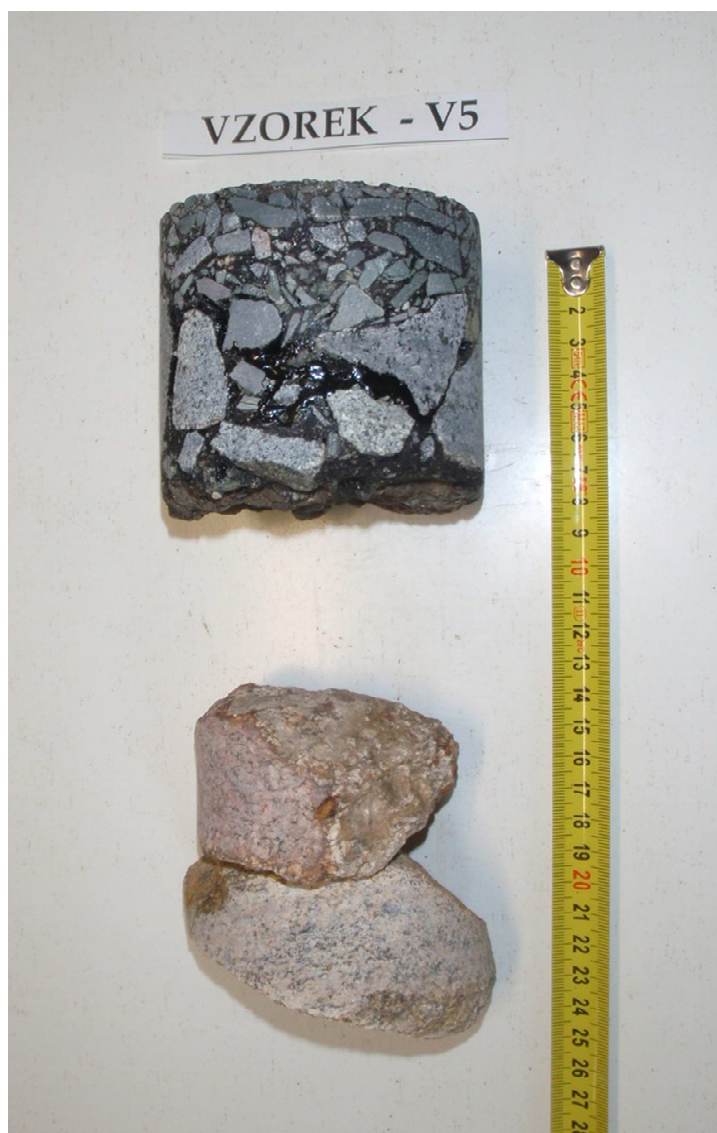
Popis polohy vývrtu: Silnice III/3542 Česká Rybná
pravý jízdní pruh vozovky (směr Proseč)
km 0,804 00
1,30 m od zpevněné hrany vozovky vpravo

Konstrukce vozovky:	20 mm	ACO 16	Asfaltový beton pro obrusné vrstvy
	60 mm	PM	Penetrační makadam
	220 mm	Š	Štěrka (frakce 8/16)
	100 mm	ŠT	Štět

Celková tloušťka
konstrukce vozovky: 400 mm

Podloží vozovky: Jílovitá zemina

Obr. 9 - Jádro vývrtu Vzorek – V5 (in situ).

Obr. 10 - Jádro vývrtu Vzorek – V5 (laboratoř).

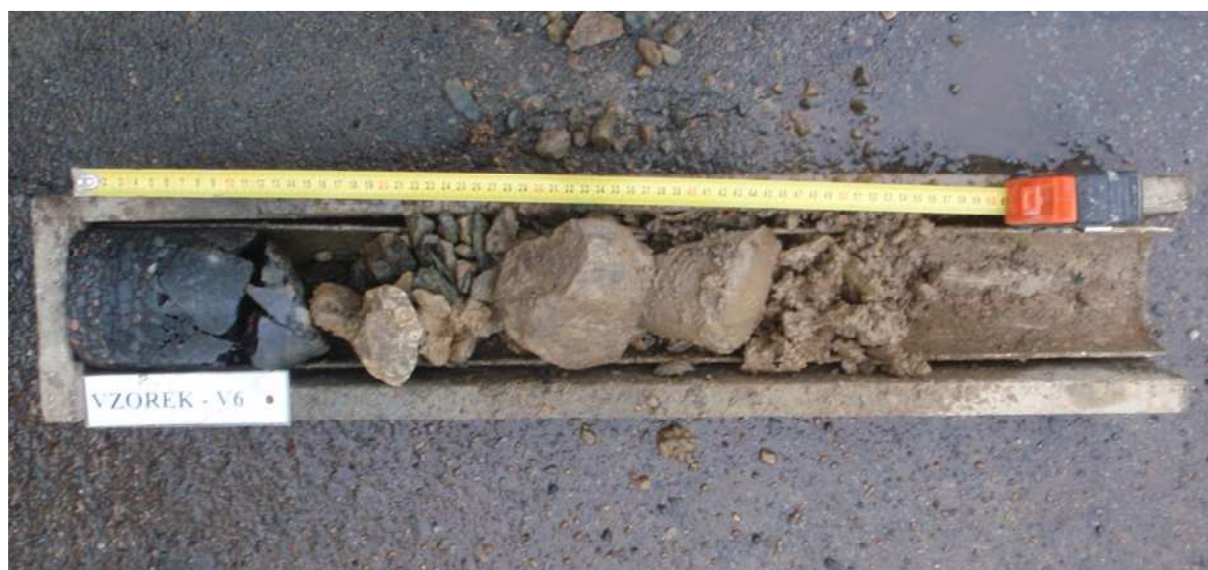
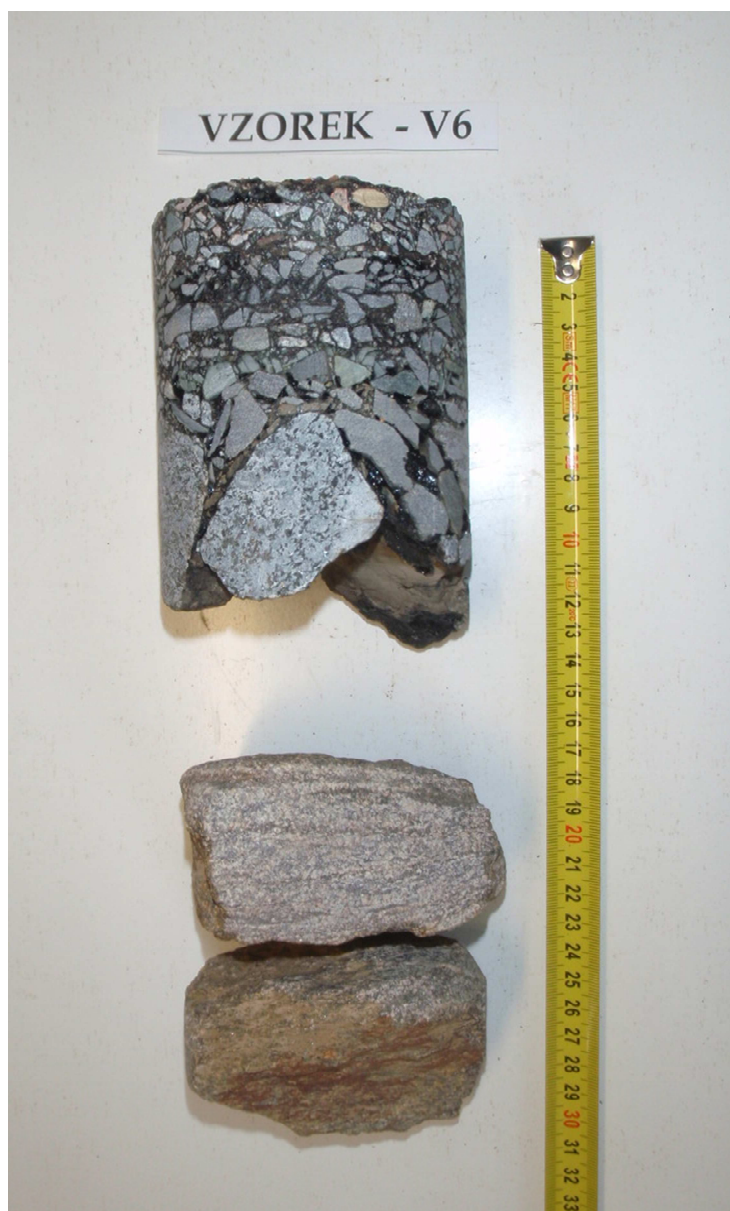
Popis polohy vývrtu: Silnice III/3542 Česká Rybná
levý jízdní pruh vozovky (směr Proseč)
km 0,945 00
1,00 m od zpevněné hrany vozovky vlevo

Konstrukce vozovky:	20 mm	ACO 11	Asfaltový beton pro obrusné vrstvy
	30 mm	ACL 16	Asfaltový beton pro ložní vrstvy
	100 mm	PM	Penetrační makadam
	180 mm	Š	Štěrka (frakce 8/16)
	140 mm	ŠT	Štět

Celková tloušťka
konstrukce vozovky: 470 mm

Podloží vozovky: Jílovitá zemina

Obr. 11 - Jádru vývrtu Vzorek – V6 (in situ).

Obr. 12 - Jádro vývrtu Vzorek – V6 (laboratoř).

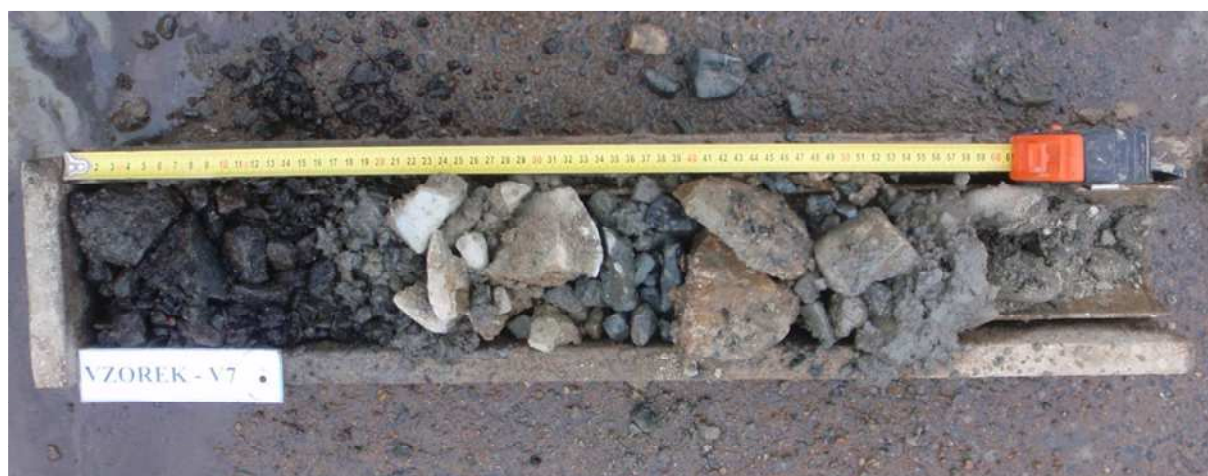
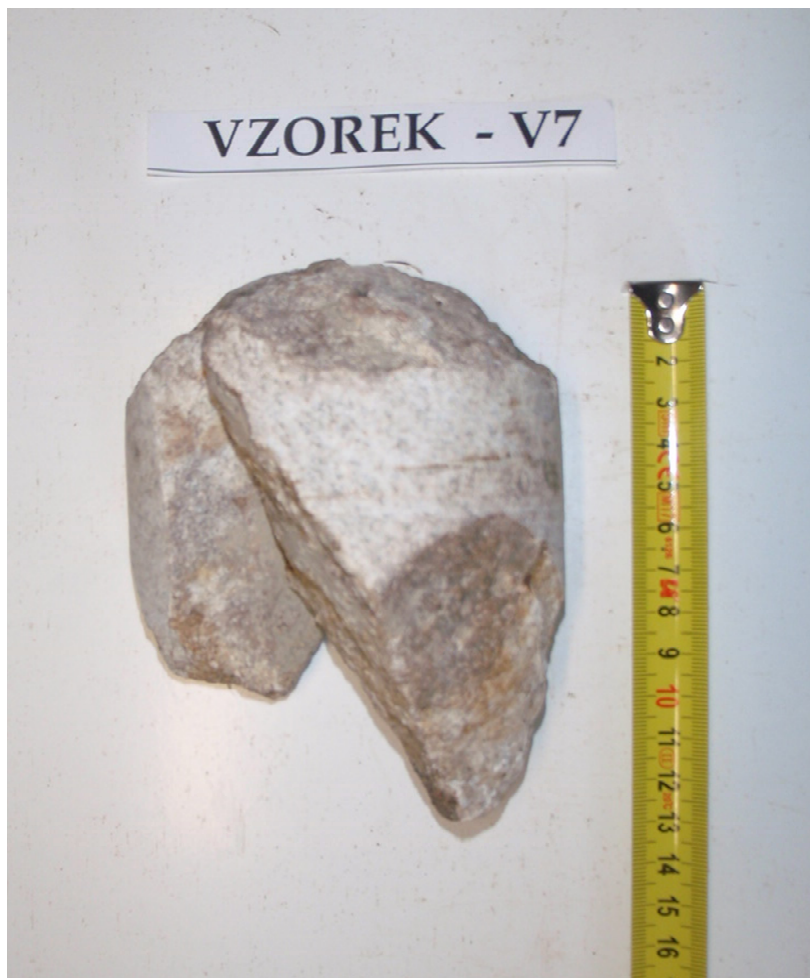
Popis polohy vývrtu: Silnice III/3542 Česká Rybná
pravý jízdní pruh vozovky (směr Proseč)
km 1,108 00
1,30 m od zpevněné hrany vozovky vpravo

Konstrukce vozovky:	20 mm	ACO 11	Asfaltový beton pro obrusné vrstvy (rozpadlý)
	130 mm	PM	Penetrační makadam (rozpadlý)
	180 mm	Š	Štěrka (frakce 8/32)
	130 mm	ŠT	Štět

Celková tloušťka
konstrukce vozovky: 460 mm

Podloží vozovky: Jílovitá zemina

Obr. 13 - Jádru vývrtu Vzorek – V7 (in situ).

Obr. 14 - Jádro vývrtu Vzorek – V7 (laboratoř).

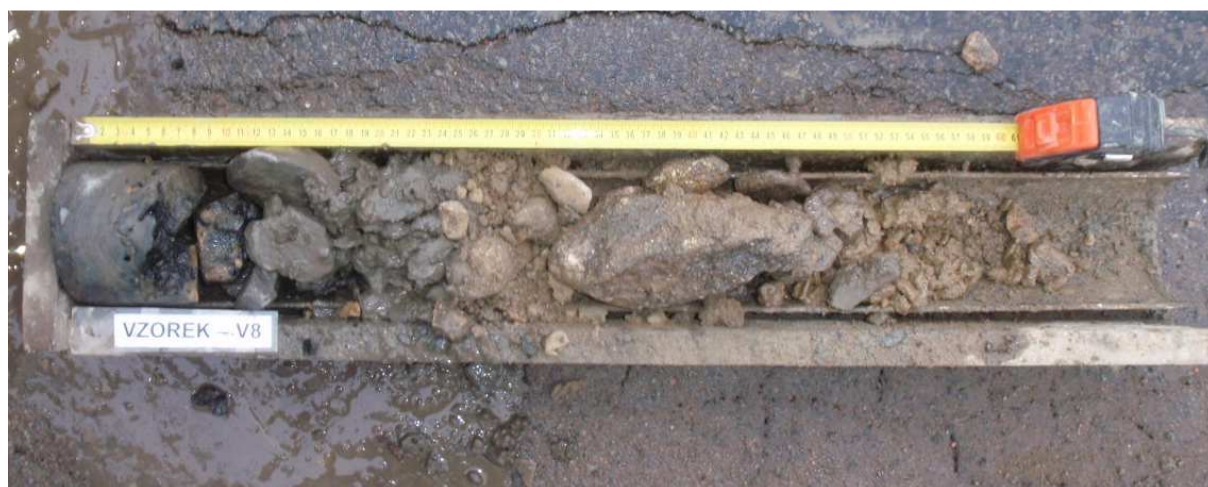
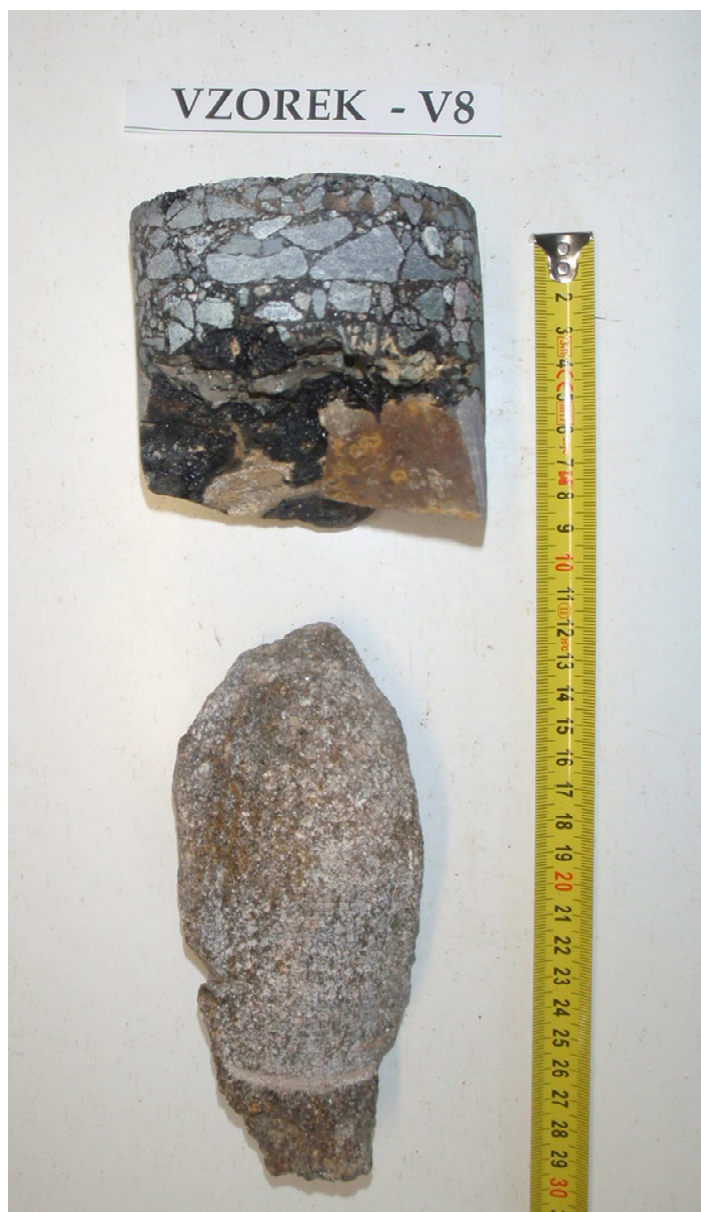
Popis polohy vývrtu: Silnice III/3542 Česká Rybná
levý jízdní pruh vozovky (směr Proseč)
km 1,250 00
1,30 m od zpevněné hrany vozovky vlevo

Konstrukce vozovky:	5 mm	PR	Postřík regenerační
	25 mm	ACO 16	Asfaltový beton pro obrusné vrstvy
	90 mm	PM	Penetrační makadam
	230 mm	Š	Štěrka (frakce 8/32, zahliněno)
	130 mm	ŠT	Štět

Celková tloušťka
konstrukce vozovky: 480 mm

Podloží vozovky: Jílovitá zemina

Obr. 15 - Jádru vývrtu Vzorek – V8 (in situ).

Obr. 16 - Jádro vývrtu Vzorek – V8 (laboratoř).

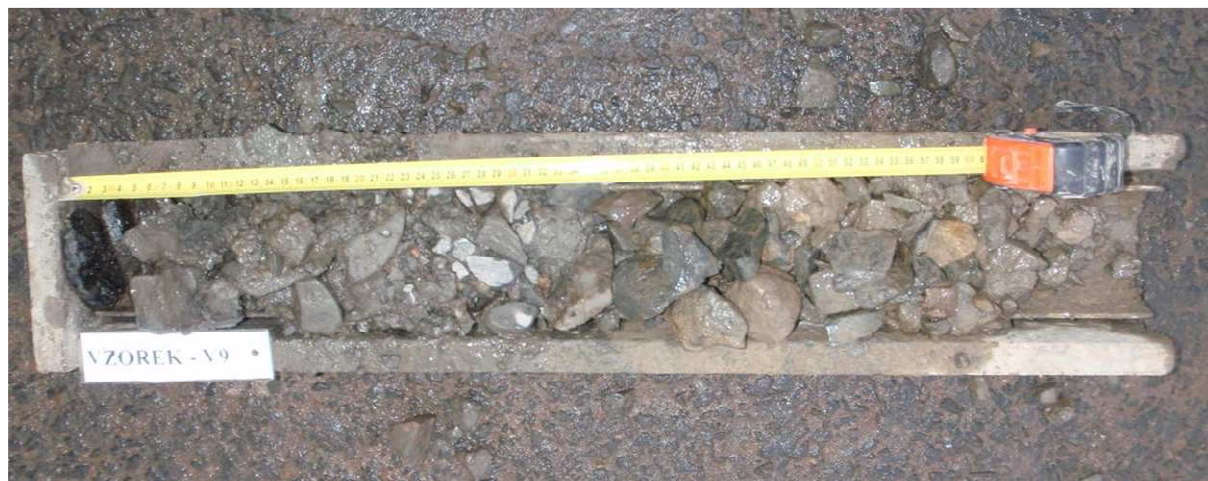
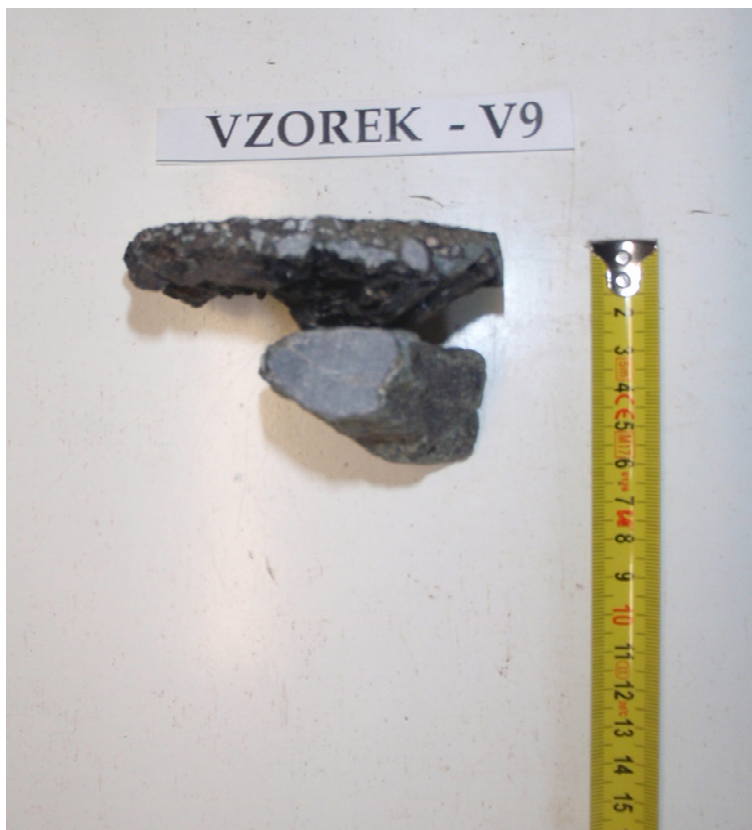
Popis polohy vývrtu: Silnice III/3542 Česká Rybná
pravý jízdní pruh vozovky (směr Proseč)
km 1,447 00
1,10 m od zpevněné hrany vozovky vpravo

Konstrukce vozovky:	10 mm	PR	Postřík regenerační (rozpadlý)
	530 mm	Š	Štěrk (frakce 8/32)

Celková tloušťka
konstrukce vozovky: 540 mm

Obr. 17 - Jádru vývrtu Vzorek – V9 (in situ).

Obr. 18 - Jádro vývrtu Vzorek – V9 (laboratoř).

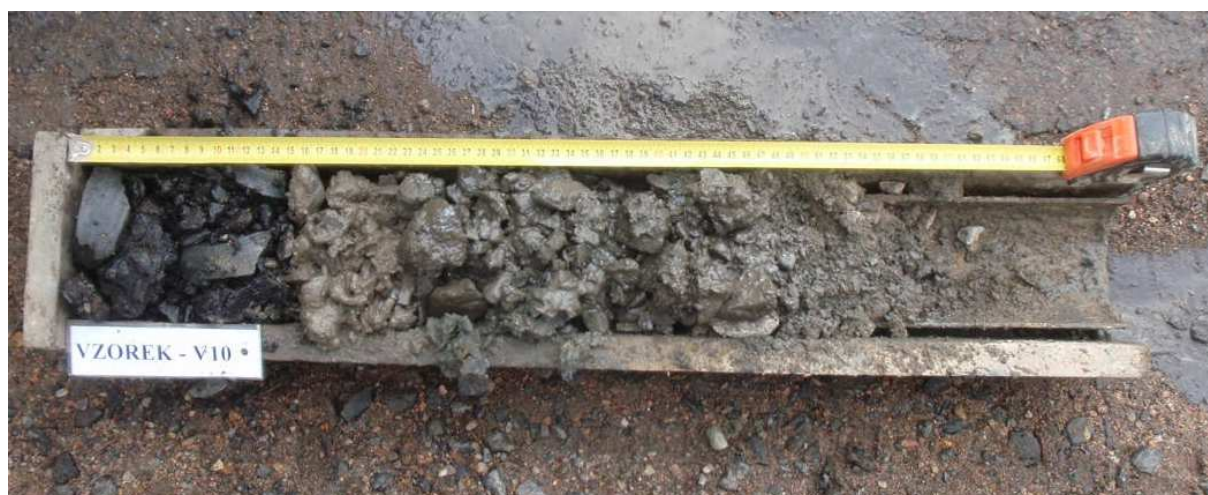
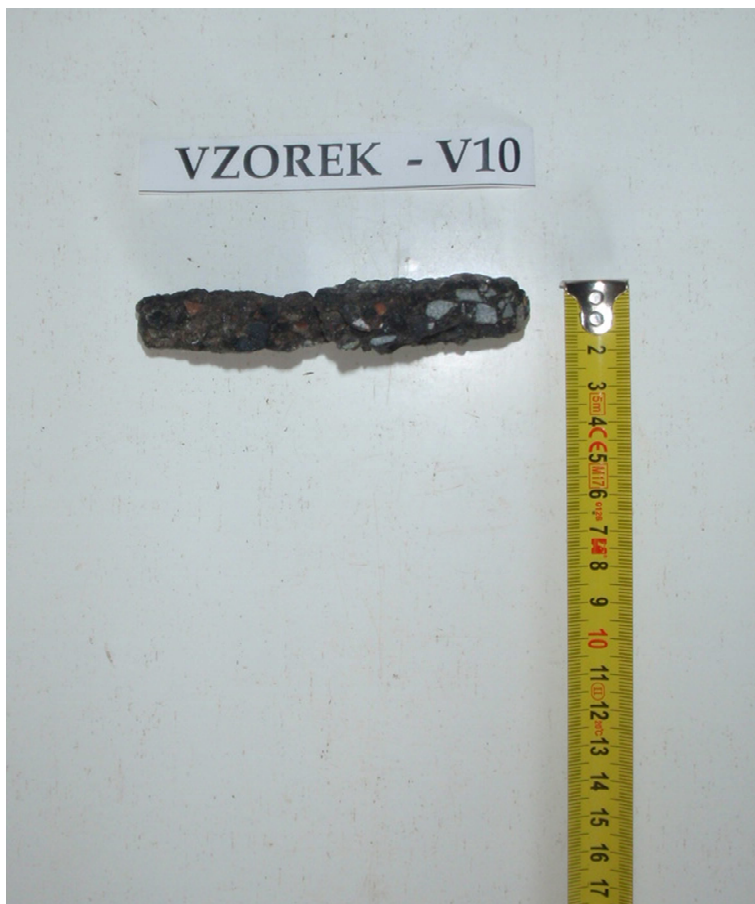
Popis polohy vývrtu: Silnice III/3542 Česká Rybná
levý jízdní pruh vozovky (směr Proseč)
km 1,590 00
0,70 m od zpevněné hrany vozovky vlevo

Konstrukce vozovky:	10 mm	PR	Postřík regenerační (rozpadlý)
	140 mm	PM	Penetrační makadam (rozpadlý)
	340 mm	Š	Štěrk (frakce 8/32, velmi zahliněno)

Celková tloušťka
konstrukce vozovky: 490 mm

Podloží vozovky: Jílovitá zemina

Obr. 19 - Jádro vývrtu Vzorek – V10 (in situ).

Obr. 20 - Jádru vývrtu Vzorek – V10 (laboratoř).

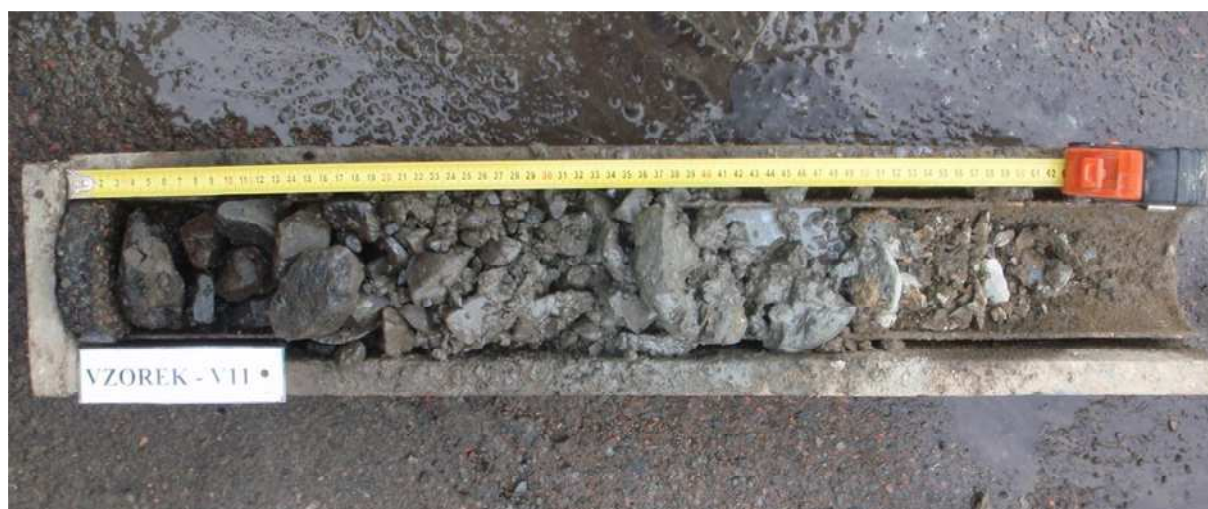
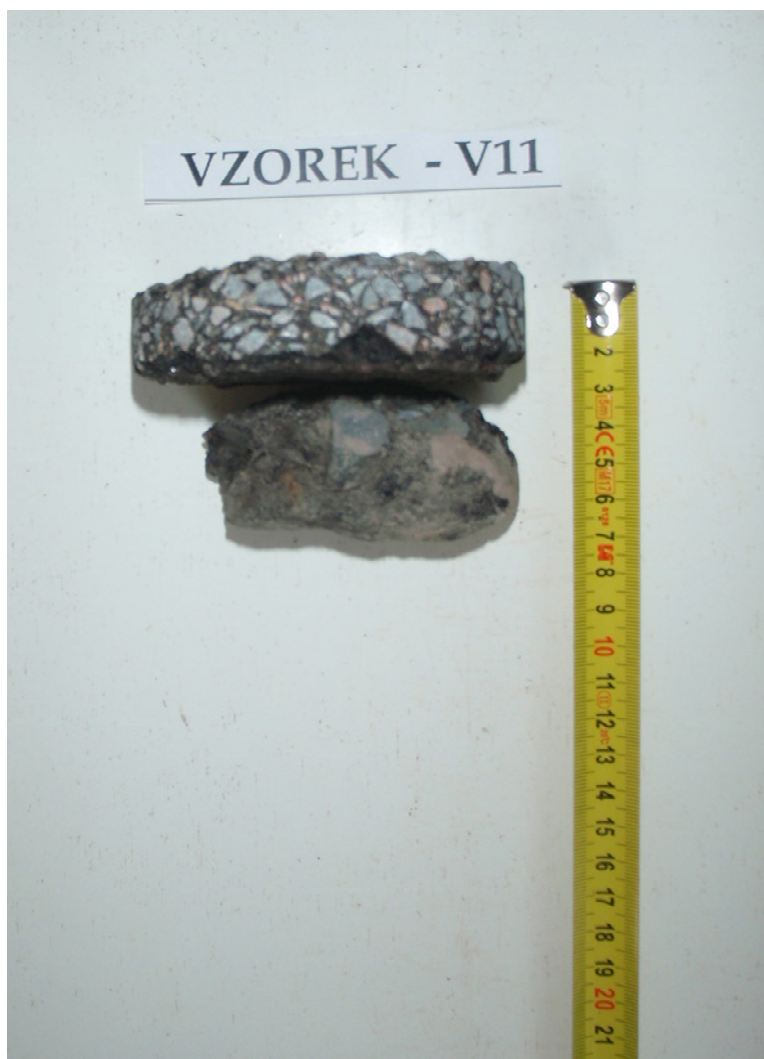
Popis polohy vývrtu: Silnice III/3542 Česká Rybná
pravý jízdní pruh vozovky (směr Proseč)
km 1,796 00
1,10 m od zpevněné hrany vozovky vpravo

Konstrukce vozovky:	30 mm	ACO 11	Asfaltový beton pro obrusné vrstvy
	130 mm	PM	Penetrační makadam (rozpadlý)
	260 mm	Š	Štěrka (frakce 8/32, velmi zahliněno)

Celková tloušťka
konstrukce vozovky: 420 mm

Podloží vozovky: Jílovitá zemina

Obr. 21 - Jádro vývrtu Vzorek – V11 (in situ).

Obr. 22 - Jádru vývrtu Vzorek – V11 (laboratoř).
