**Průzkum konstrukce vozovky**  
**silnice III/3561 Radim**

**Únor 2017**

Druh průzkumu: Stanovení skladby konstrukce vozovky

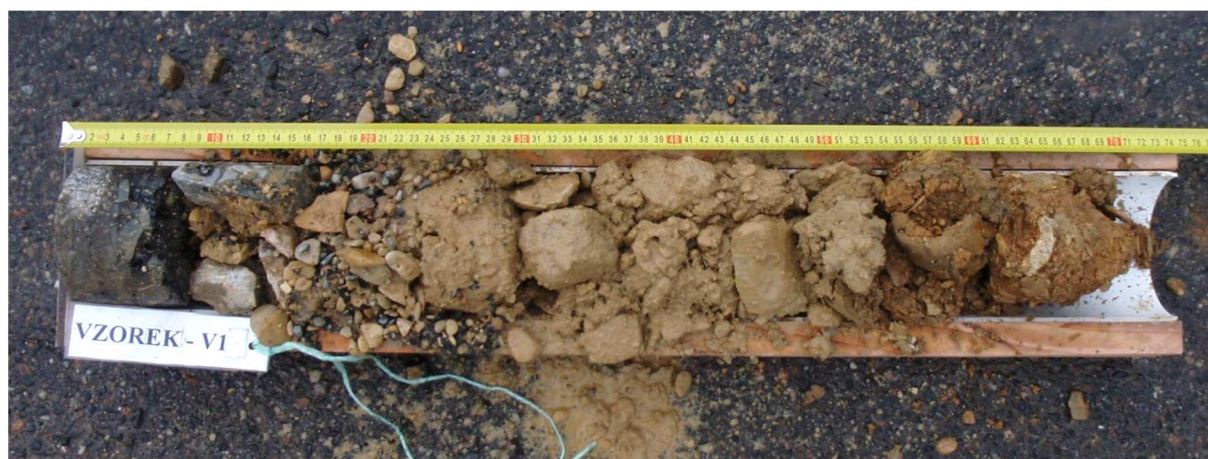
Popis polohy vývrtu: Silnice III/3561 Radim  
pravý jízdní pruh vozovky (směr Lozice)  
km 0,032 00  
1,00 m od zpevněné hrany vozovky vpravo

Konstrukce vozovky:	40 mm	ACO 11	Asfaltový beton pro obrusné vrstvy
	40 mm	PM	Penetrační makadam
	80 mm	Š	Štěrka (frakce 0/125)
	70 mm	Š	Štěrka (frakce 0/8, DTK)
	310 mm	ŠT	Štět (zahliněno)

Celková tloušťka  
konstrukce vozovky: 540 mm

*Obr. 1 - Jádro vývrtu Vzorek – V1 (in situ).*

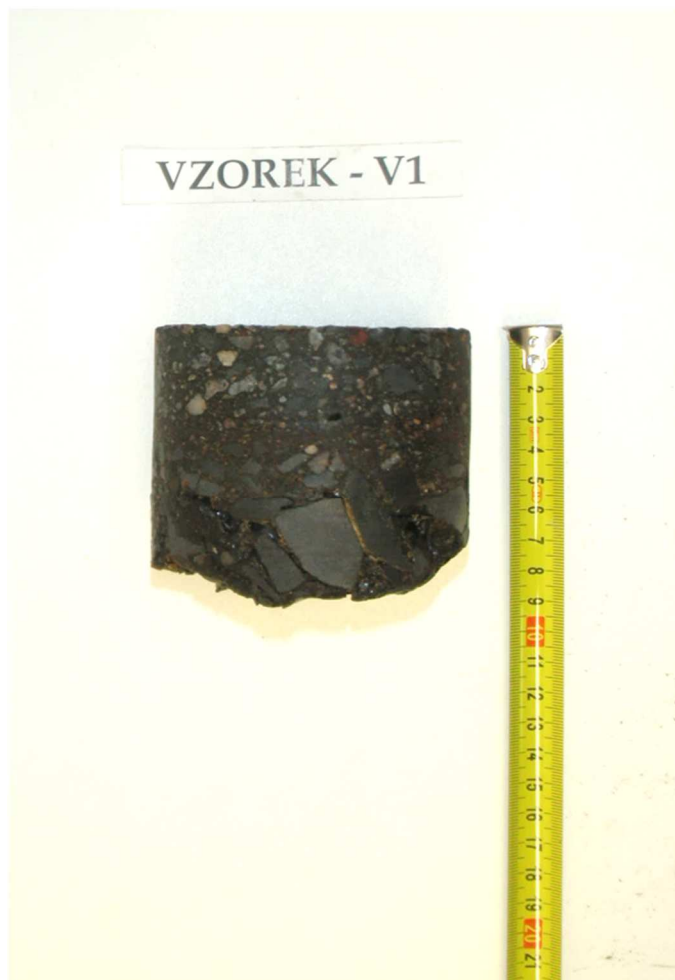
*Obr. 2 - Jádro vývrtu Vzorek – V1 (laboratoř).*

Vývrt	Konstrukce vozovky			Poznámka
V1	40 mm	ACO 11	Asfaltový beton pro ohrusné vrstvy	
	40 mm	PM	Penetrační makadam	
	80 mm	Š	Štěrka	frakce 0/125
	70 mm	Š	Štěrka	frakce 0/8, DTK
	310 mm	ŠT	Štět	zahliněno
<b>Celkem</b>	<b>540 mm</b>

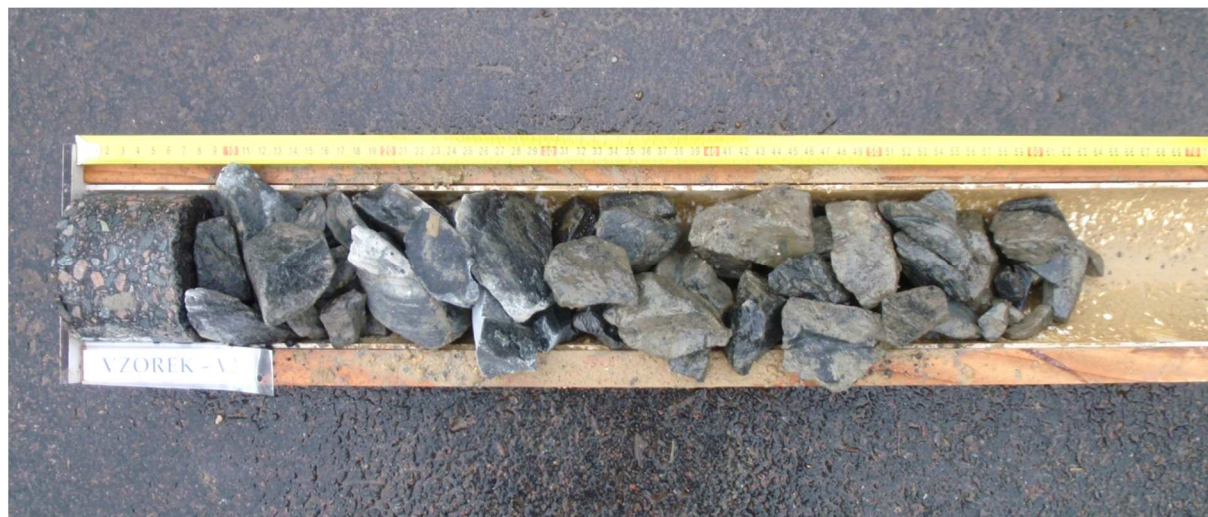
Popis polohy vývrtu: Silnice III/3561 Radim  
levý jízdní pruh vozovky (směr Lozice)  
km 0,204 00  
0,70 m od zpevněné hrany vozovky vlevo  
(výsrava po pokládce kanalizace)

Konstrukce vozovky:	80 mm	ACO 11	Asfaltový beton pro obrusné vrstvy
	520 mm	Š	Štěrk (frakce 0/64)

Celková tloušťka  
konstrukce vozovky: 600 mm

*Obr. 3 - Jádro vývrtu Vzorek – V2 (in situ).*

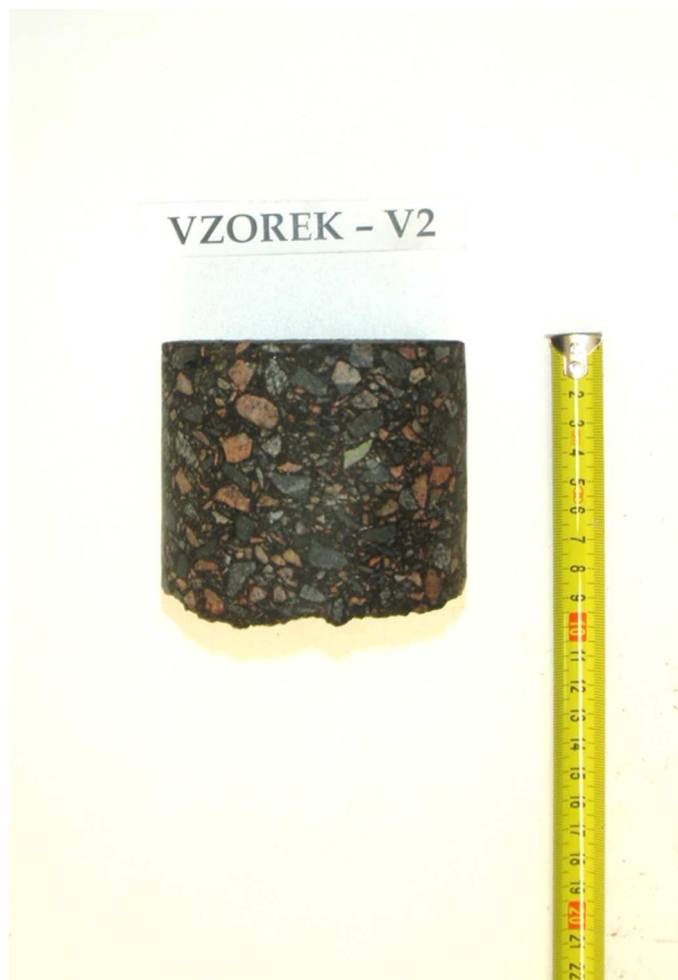
*Obr. 4 - Jádro vývrtu Vzorek – V2 (laboratoř).*

Vývrt	Konstrukce vozovky			Poznámka
V2	80 mm	ACO 11	Asfaltový beton pro ohrusné vrstvy	
	520 mm	Š	Štěrka	frakce 0/64
<b>Celkem</b>	<b>600 mm</b>

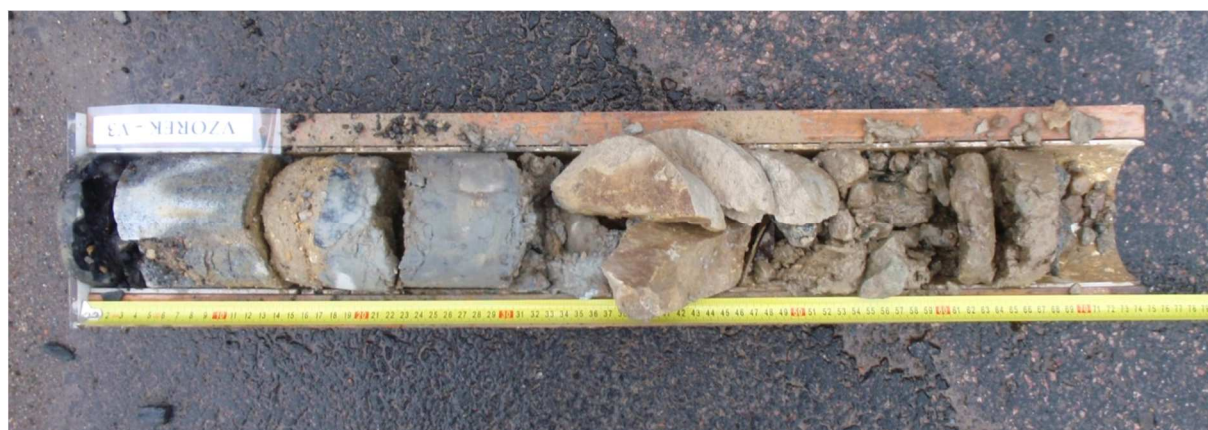
Popis polohy vývrtu: Silnice III/3561 Radim  
levý jízdní pruh vozovky (směr Lozice)  
km 0,473 00  
1,30 m od zpevněné hrany vozovky vlevo

Konstrukce vozovky:	30 mm	PM	Penetrační makadam
	100 mm	DL	Dlažba (žulová kostka)
	200 mm	Š	Štěrka (frakce 0/32, velmi zahliněno)
	180 mm	ŠT	Štět
	140 mm	Š	Štěrka (frakce 0/64, zahliněno)

Celková tloušťka  
konstrukce vozovky: 650 mm

*Obr. 5 - Jádro vývrtu Vzorek – V3 (in situ).*

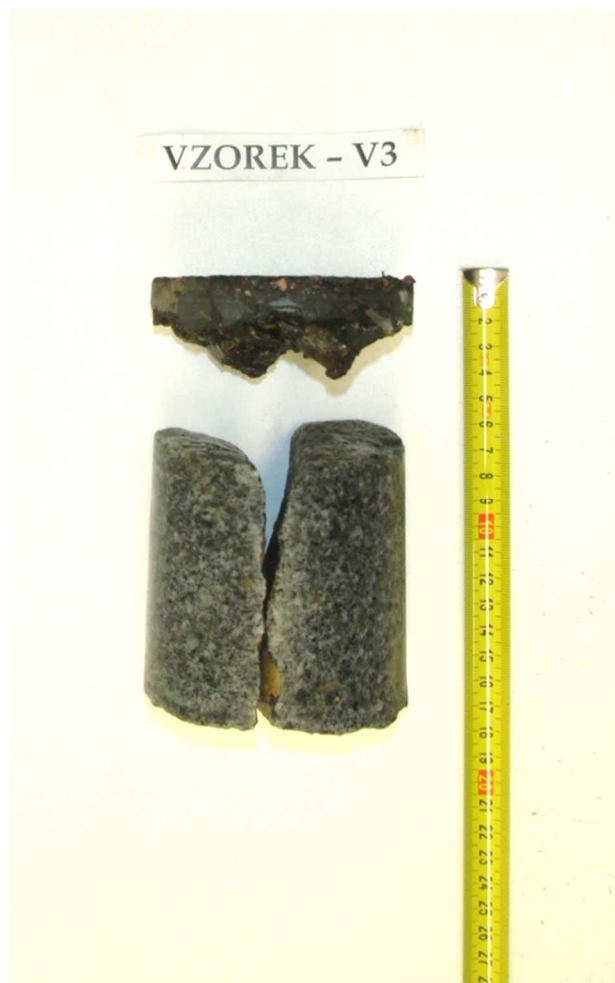
Obr. 6 - Jádru vývrtu Vzorek – V3 (laboratoř).

Vývrt	Konstrukce vozovky			Poznámka
V3	30 mm	PM	Penetrační makadam	
	100 mm	DL	Dlažba	žulová kostka
	200 mm	Š	Štěrka	frakce 0/32 velmi zahliněno
	180 mm	ŠT	Štět	
	140 mm	Š	Štěrka	frakce 0/64 zahliněno
<b>Celkem</b>	<b>650 mm</b>

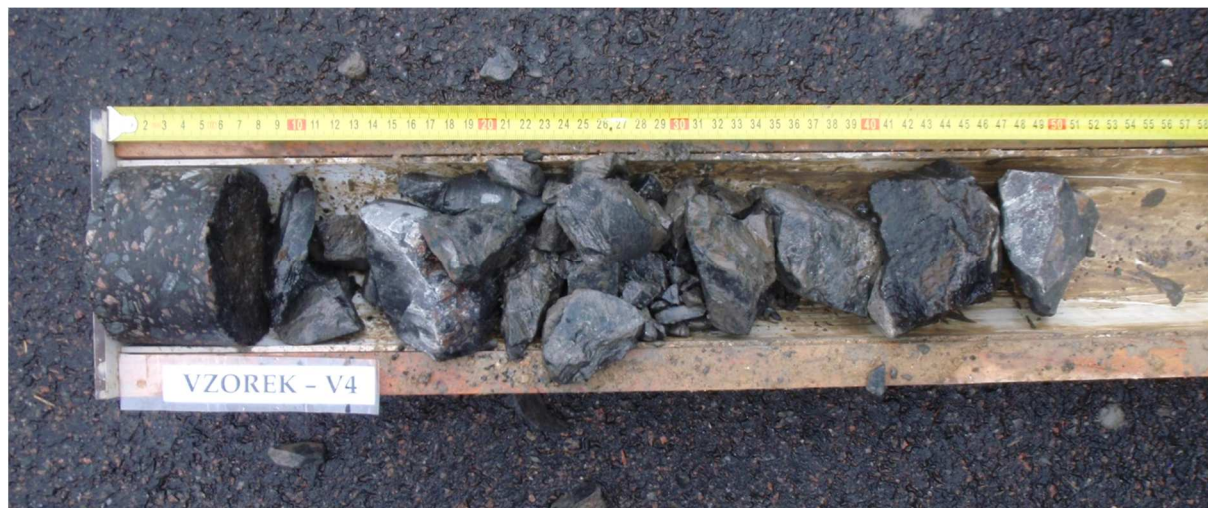
Popis polohy vývrtu: Silnice III/3561 Radim  
pravý jízdní pruh vozovky (směr Lozice)  
km 0,657 00  
0,70 m od zpevněné hrany vpravo  
(výsrava po pokládce kanalizace)

Konstrukce vozovky:	80 mm	ACO 11	Asfaltový beton pro obrusné vrstvy
	420 mm	Š	Štěrk (frakce 0/64)

Celková tloušťka  
konstrukce vozovky: 500 mm

*Obr. 7 - Jádru vývrtu Vzorek – V4 (in situ).*

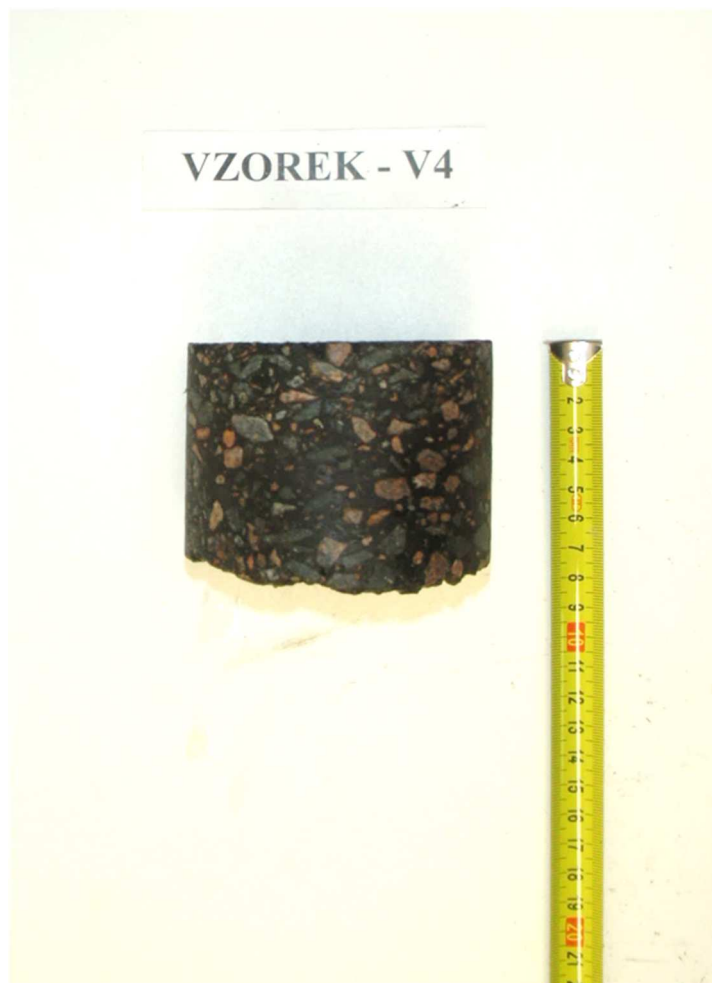
*Obr. 8 - Jádro vývrtu Vzorek – V4 (laboratoř).*

Vývrt	Konstrukce vozovky			Poznámka
<b>V4</b>	80 mm	ACO 11	Asfaltový beton pro obrusné vrstvy	
	420 mm	Š	Štěrka	frakce 0/64
<b>Celkem</b>	<b>500 mm</b>

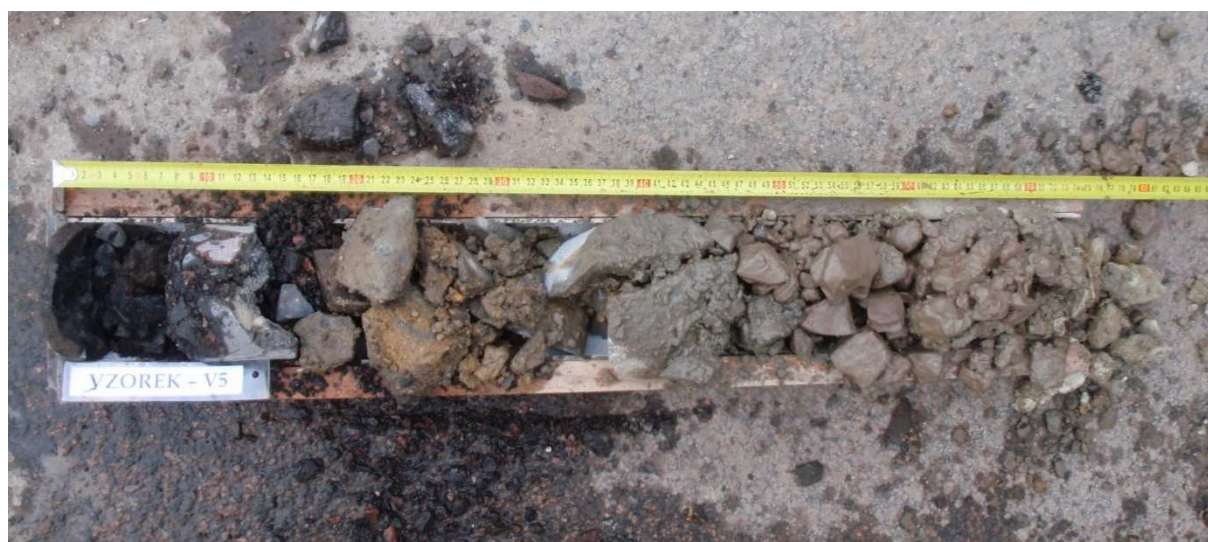
Popis polohy výtvetu: Silnice III/3561 Radim  
levý jízdní pruh vozovky (směr Lozice)  
km 0,908 00  
0,90 m od zpevněné hrany vozovky vlevo

Konstrukce vozovky:	80 mm	PM	Penetrační makadam (rozpadlý)
	60 mm	PM	Penetrační makadam
	190 mm	Š	Štěrka (frakce 0/64)
	130 mm	ŠT	Štět
	240 mm	Š	Štěrka (frakce 0/64, zahliněno)

Celková tloušťka  
konstrukce vozovky: 700 mm

*Obr. 9 - Jádro výtvetu Vzorek – V5 (in situ).*

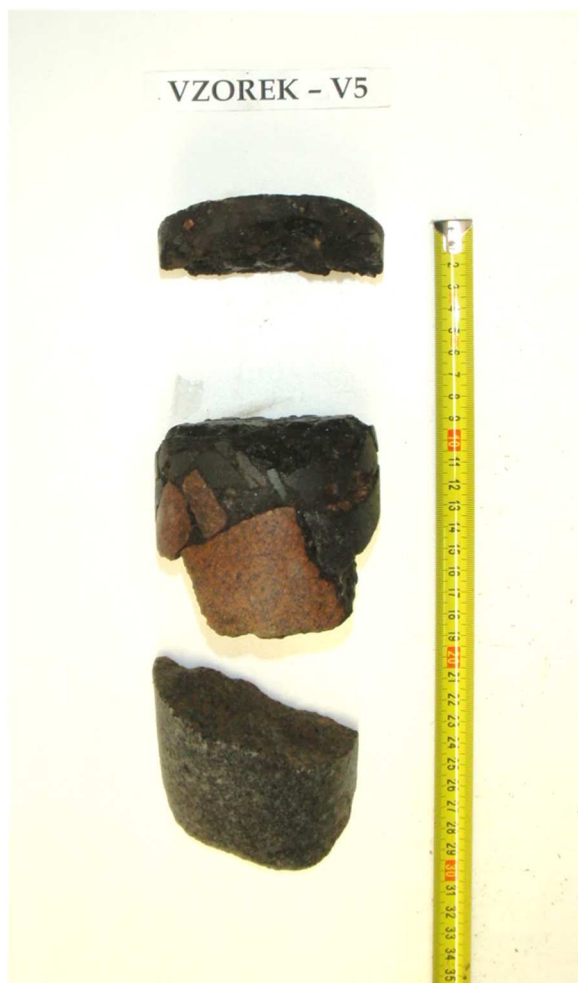
Obr. 10 - Jádro vývrtu Vzorek – V5 (laboratoř).

Vývrt	Konstrukce vozovky			Poznámka
<b>V5</b>	80 mm	PM	Penetrační makadam	rozpadlý
	60 mm	PM	Penetrační makadam	
	190 mm	Š	Štěrka	frakce 0/64
	130 mm	ŠT	Štět	
	240 mm	Š	Štěrka	frakce 0/64 zahliněno
<b>Celkem</b>	<b>700 mm</b>

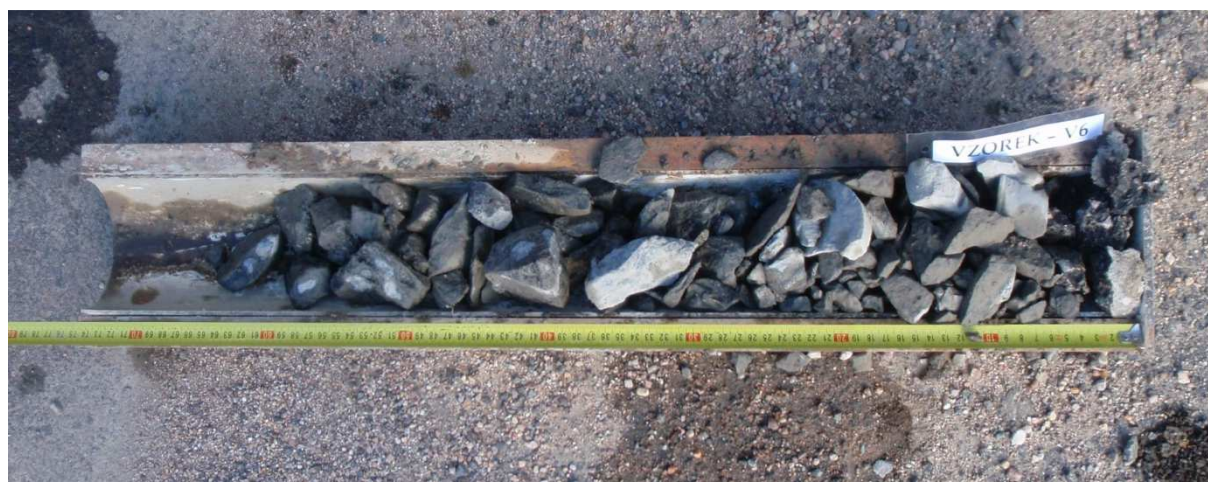
Popis polohy vývrtu: Silnice III/3561 Radim  
pravý jízdní pruh vozovky (směr Lozice)  
km 1,147 00  
0,90 m od zpevněné hrany vozovky vpravo  
(výsrava po pokládce kanalizace)

Konstrukce vozovky:	40 mm	ACO 11	Asfaltový beton pro ohrusné vrstvy (rozpadlý)
	530 mm	Š	Štěrk (frakce 0/64)

Celková tloušťka  
konstrukce vozovky: 570 mm

*Obr. 11 - Jádru vývrtu Vzorek – V6 (in situ).*

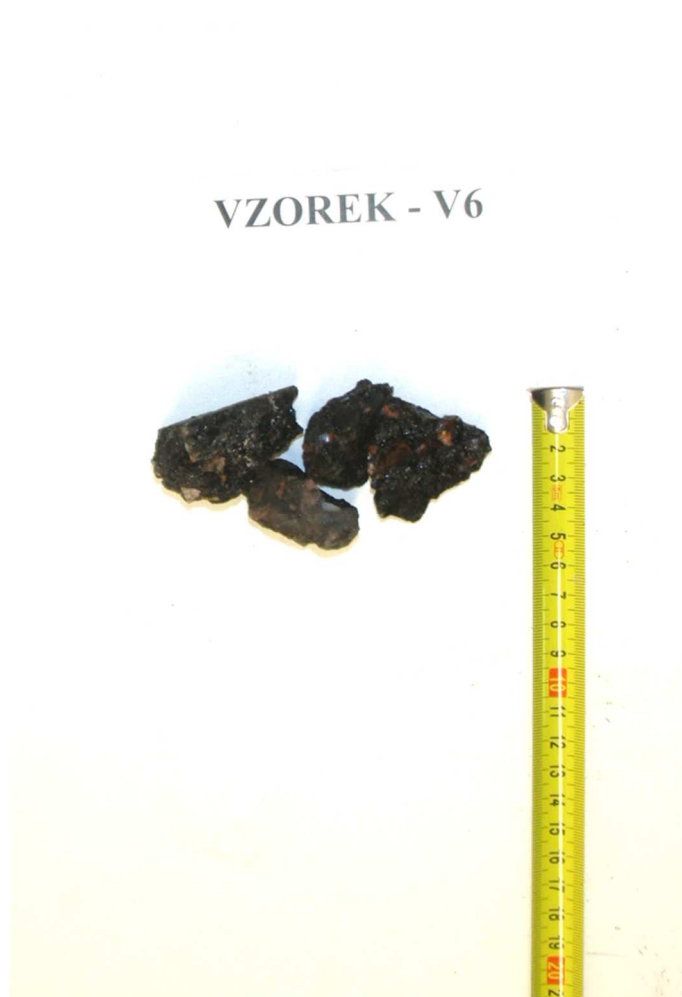
Obr. 12 - Jádro vývrtu Vzorek – V6 (laboratoř).

Vývrt	Konstrukce vozovky			Poznámka
<b>V6</b>	40 mm	ACO 11	Asfaltový beton pro obrusné vrstvy	rozpadlý
	530 mm	Š	Štěrka	frakce 0/64
<b>Celkem</b>	<b>570 mm</b>

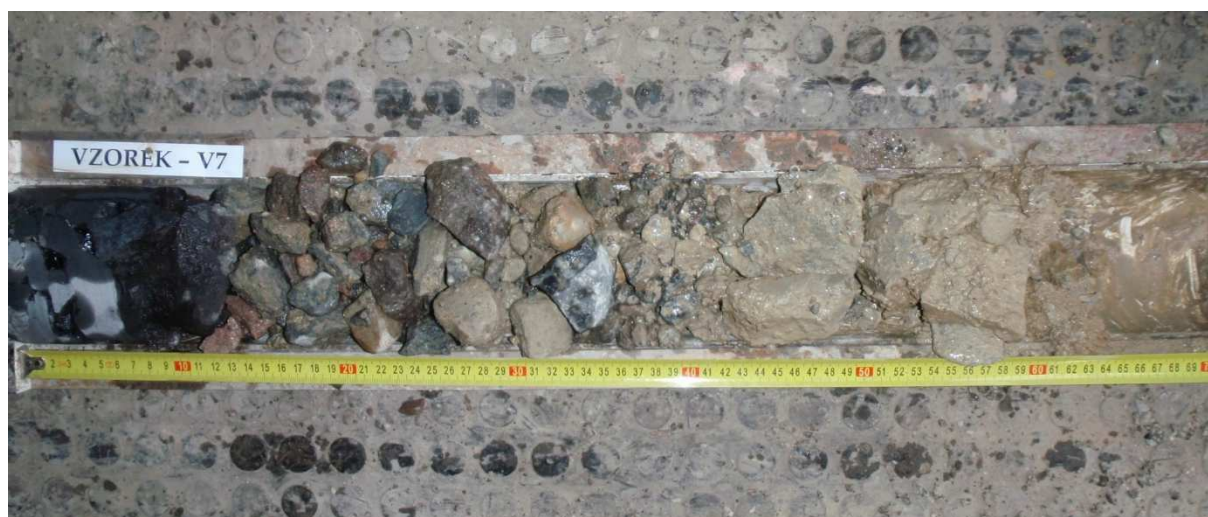
Popis polohy vývrtu: Silnice III/3561 Radim  
levý jízdní pruh vozovky (směr Lozice)  
km 1,372 00  
1,10 m od zpevněné hrany vozovky vlevo

Konstrukce vozovky:	50 mm	PM	Penetrační makadam
	80 mm	Š	Štěrka (frakce 64/125)
	120 mm	Š	Štěrka (frakce 0/32)
	100 mm	Š	Štěrka (frakce 0/64)
	150 mm	ŠT	Štět (zahliněno)

Celková tloušťka  
konstrukce vozovky: 500 mm

*Obr. 13 - Jádru vývrtu Vzorek – V7 (in situ).*

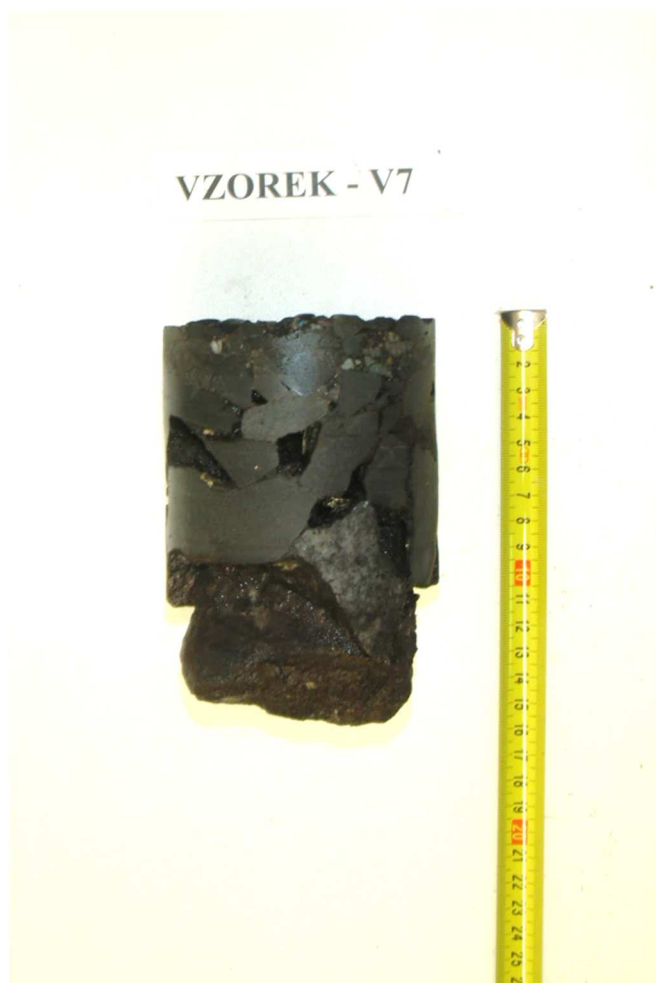
*Obr. 14 - Jádro vývrtu Vzorek – V7 (laboratoř).*

Vývrt	Konstrukce vozovky			Poznámka
<b>V7</b>	50 mm	PM	Penetrační makadam	
	80 mm	Š	Štěrka	frakce 64/125
	120 mm	Š	Štěrka	frakce 0/32
	100 mm	Š	Štěrka	frakce 0/64
	150 mm	ŠT	Štět	
<b>Celkem</b>	<b>500 mm</b>
