## PROTOKOL TLOUŠTKY JÁDROVÝCH VÝVRTŮ

Název akce: III/31227 Červený Potok - Dolní Morava

Objednatel: PavEx Consulting, s.r.o.

Datum: 20.6.2019

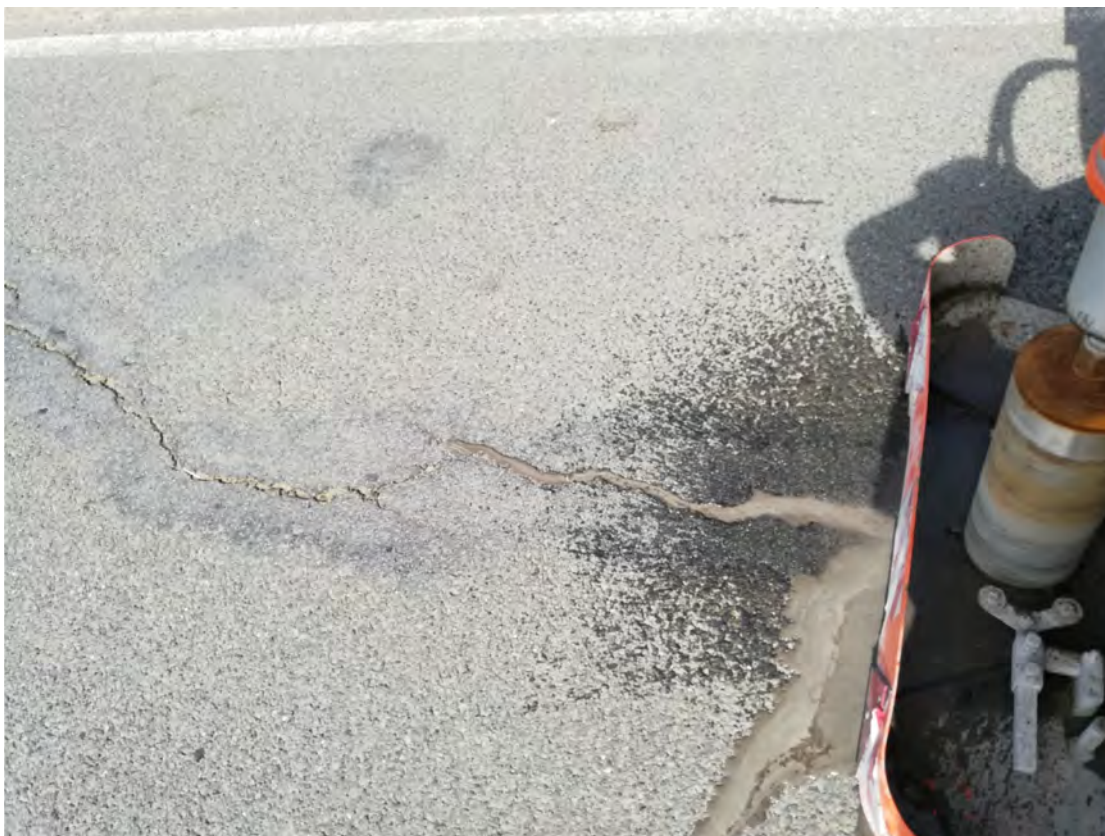
Vývrt JV2, JV4, JV5 a JV6 byly vrtány přes trhlínu v komunikaci.

Obr. 7 Pohled na trhlinu v místě odběru vývrtu JV4

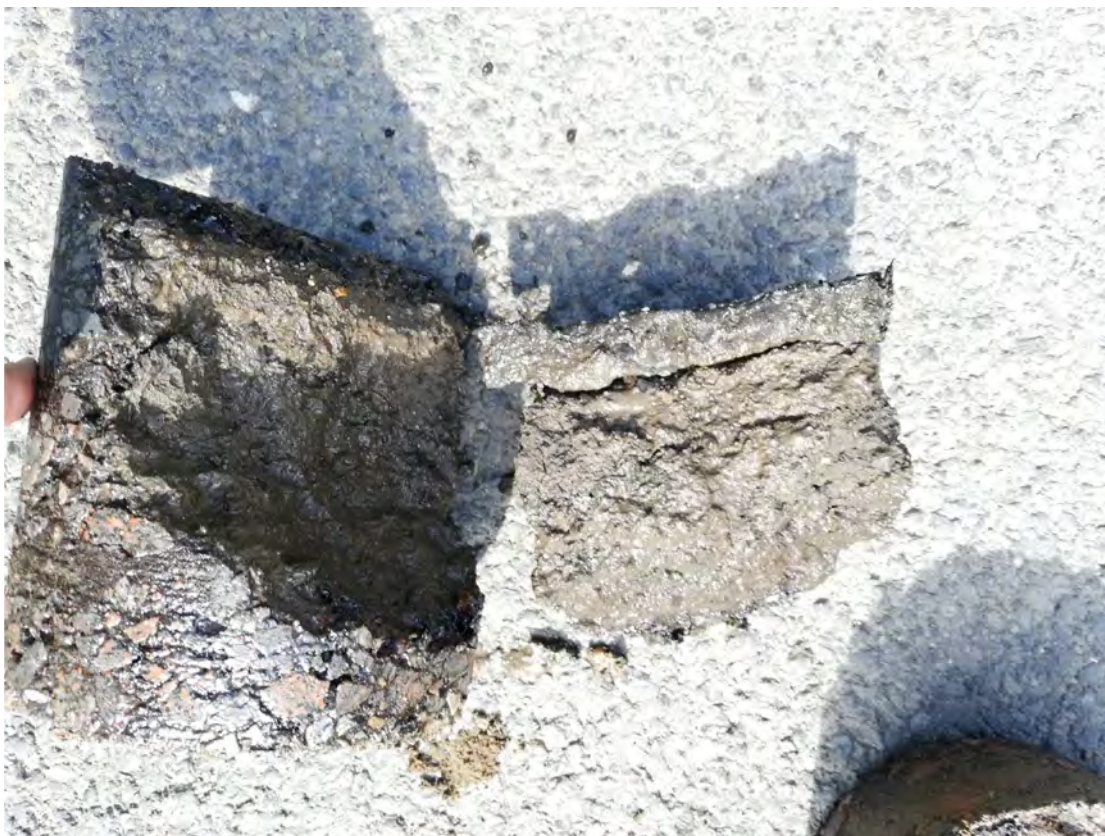
Při odběru vývrtu JV4 došlo k jeho rozpadu v místě trhlíny po celé jeho výšce až k vrstvě PM.

Obr. 8 Odebraný AC vývrt JV4 v rozpadu

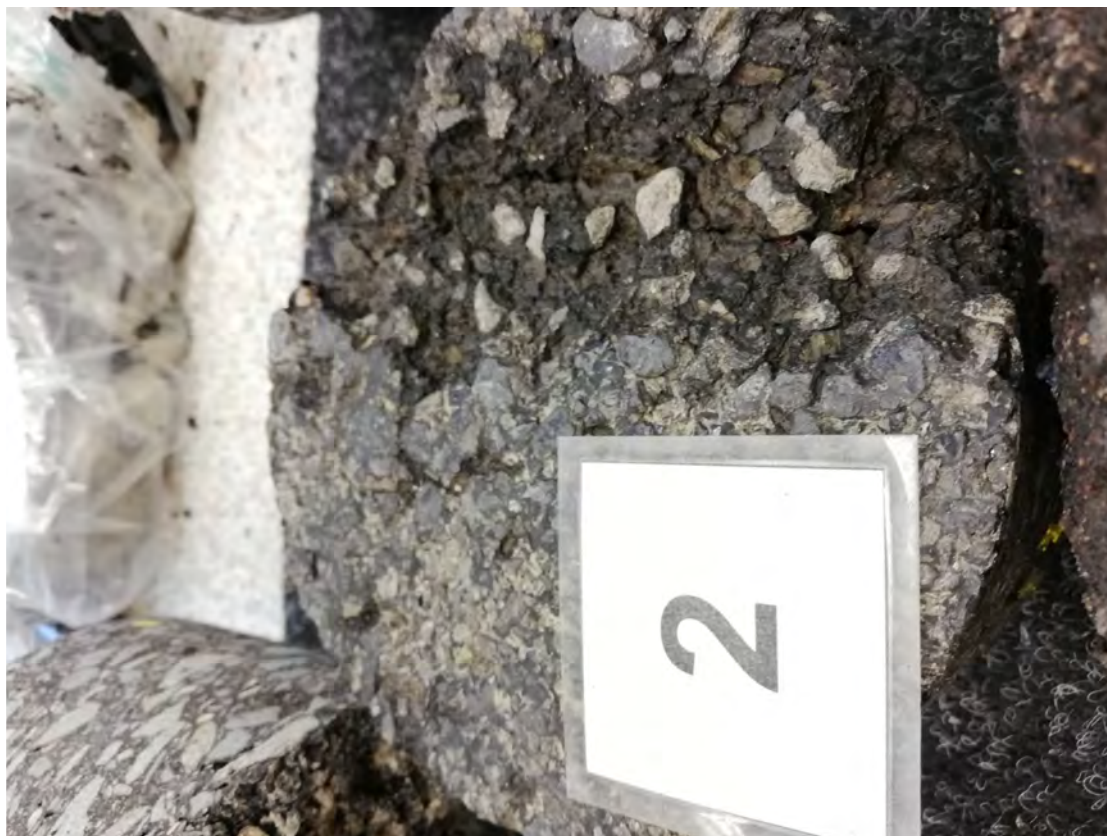
Obr. 14 Pohled na trhlinu AC vývrtu JV2

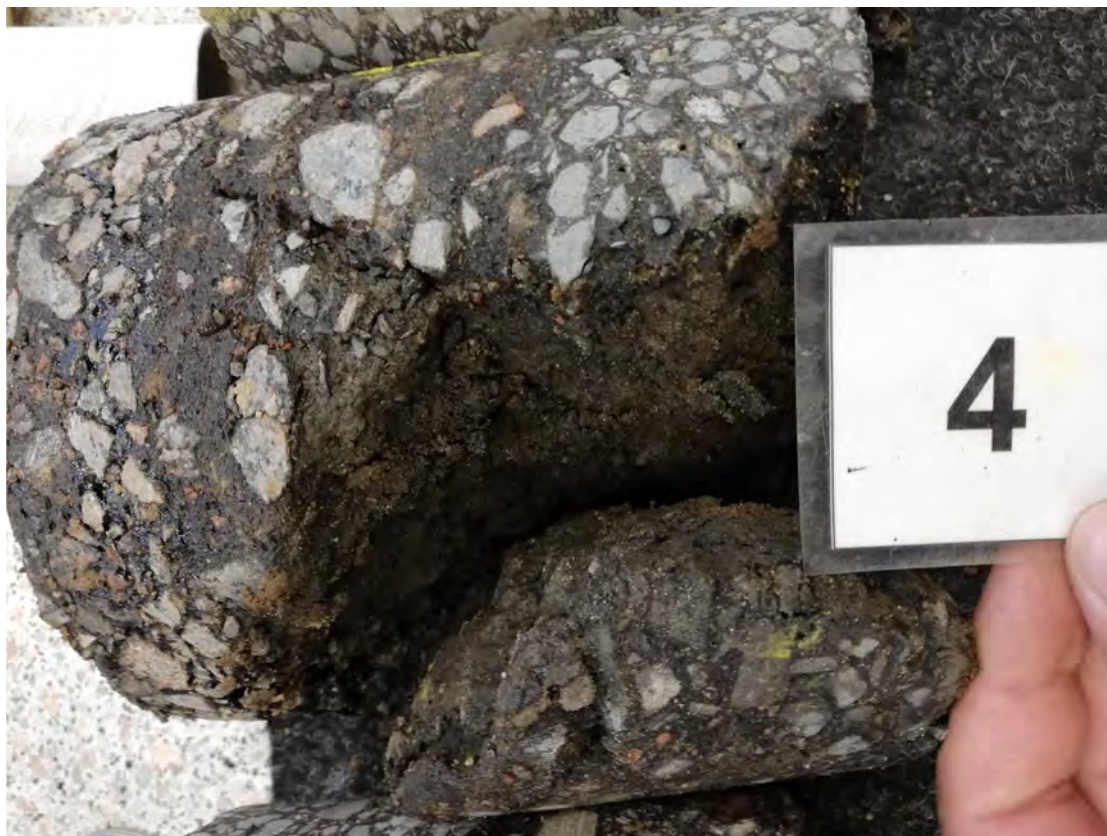
Obr. 17 Pohled na trhlinu AC vývrtu JV4

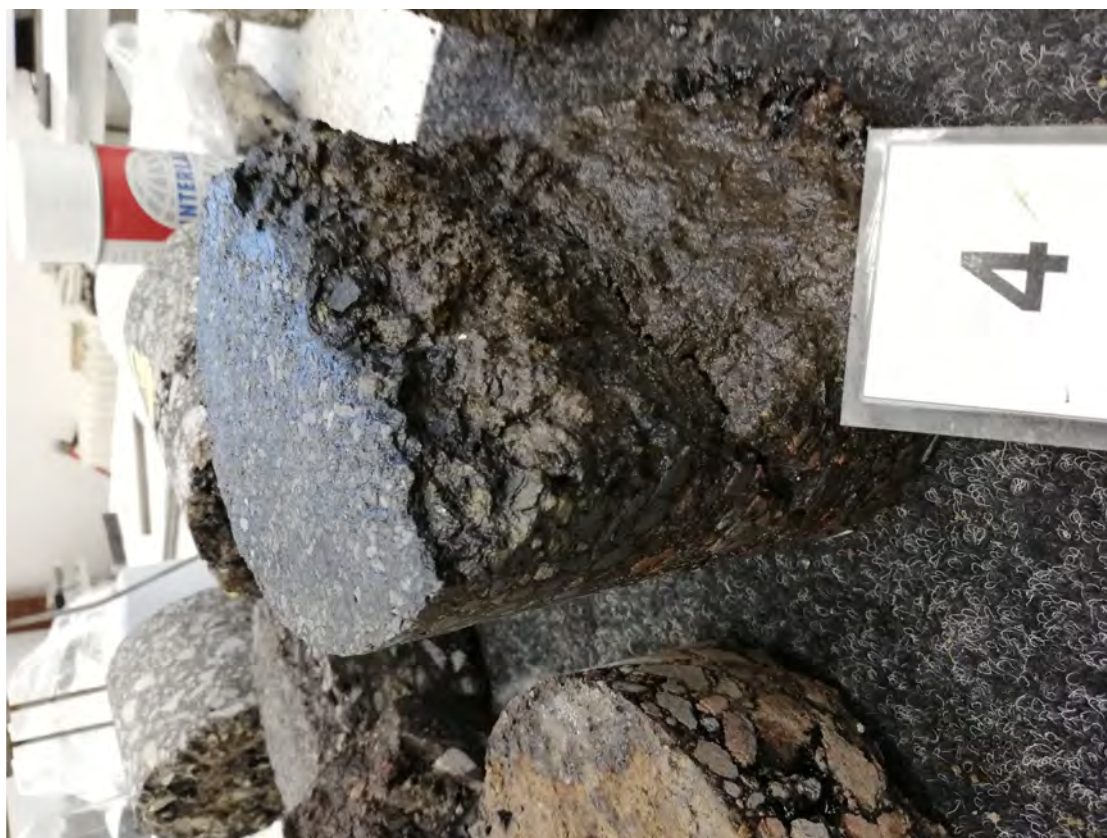
Obr. 18 Pohled na trhlinu AC vývrtu JV4

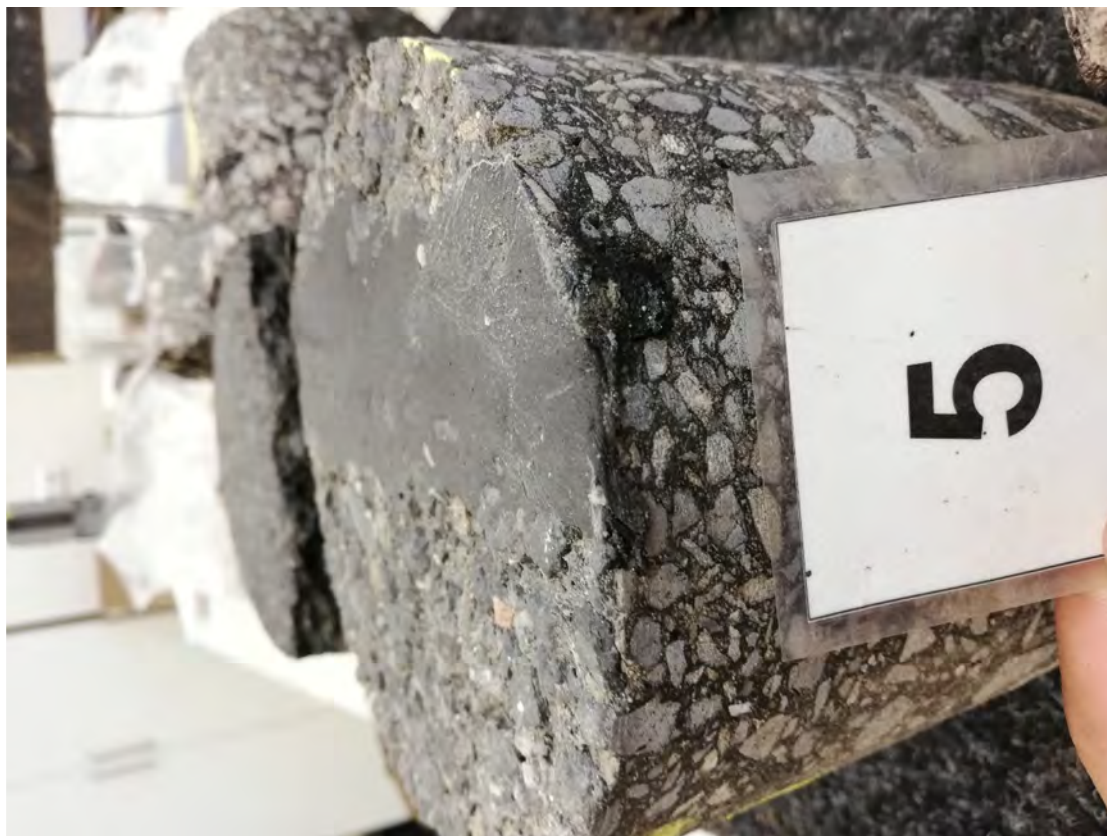
Obr. 20 Pohled na trhlinu AC vývrtu JV5

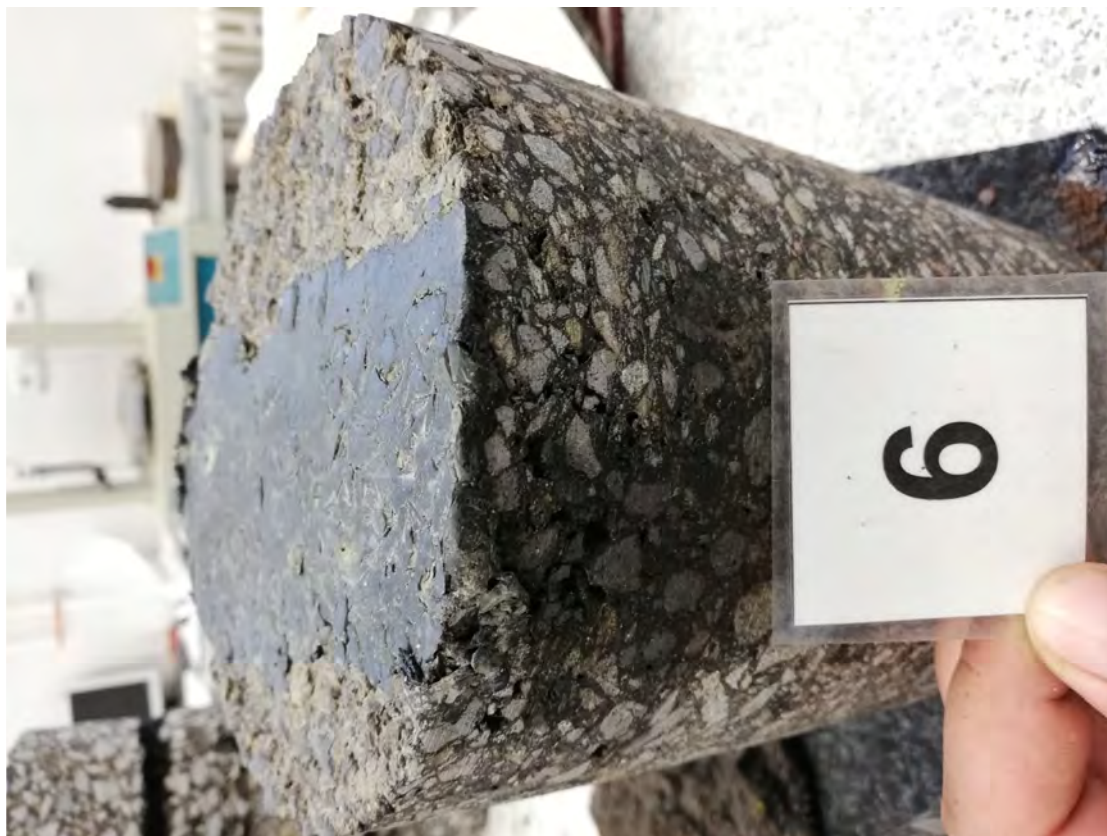
Obr. 22 Pohled na trhlinu AC vývrtu JV6
