F.4. DIAGNOSTIKA VOZOVKY

FÖRSTEROVA Č.P. 175, 566 01 VYSOKÉ MÝTO EMAIL.: MDS@MDSPROJEKT.CZ	
ZPRACOVAL:	ING. LUKÁŠ TOBEŠ			
TECHNICKÁ KONTROLA:	ING. JAN MACHEK			
ZODPOVĚDNÝ PROJEKTANT:	ING. LUKÁŠ TOBEŠ			
HLAVNÍ PROJEKTANT:	ING. JAN BURSA			
KRAJ: PARDUBICKÝ	OKRES: CHRUDIM	OBEC: SKUTEČ, PŘEDHRADÍ	STUPEŇ:	PDPS
INVESTOR: SPRÁVA A ÚDRŽBA SILNIC PARDUBICKÉHO KRAJE, DOUBRAVICE 98, 533 53 PARDUBICE			ZAK.ČÍSLO:	1908-18-3
AKCE: OPRAVA SILNICE III/35833 PŘEDHRADÍ – LEŠANY OBJEKT: F.4. DIAGNOSTIKA VOZOVKY			ARCHIVNÍ ČÍSLO:	1908
			DATUM:	10/2020
			FORMÁT:	A4
			MĚŘÍTKO:	–
OBSAH: DIAGNOSTIKA VOZOVKY			ČÍSLO SOUPRAVY:	ČÍSLO PŘÍLOHY: F.4.

Průzkum konstrukce a podloží vozovky
Silnice III/35833 Předhradí – Lešany

Prosinec 2018 / Leden 2019

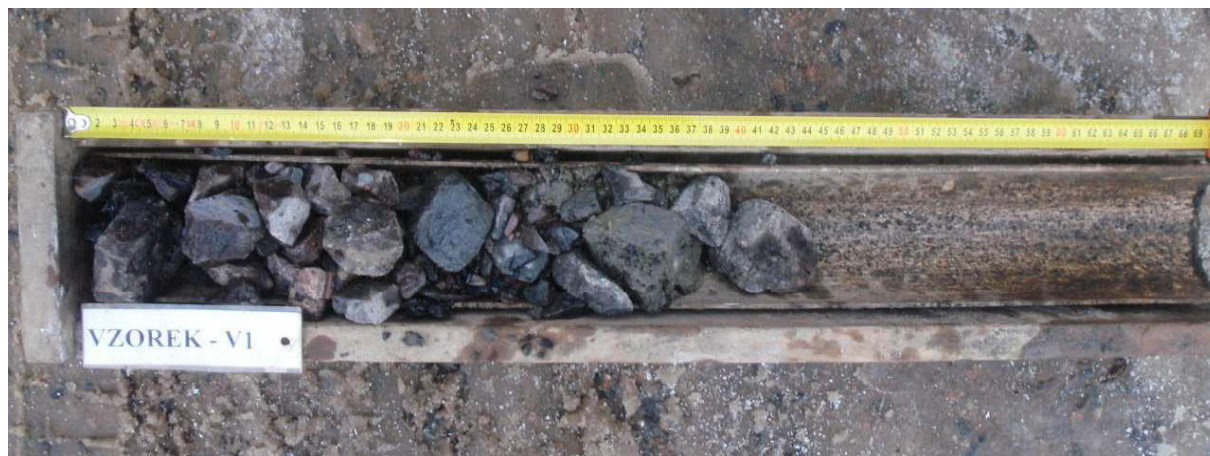
Konstrukce vozovky:	10 mm	PR	Postřík regenerační (rozpadlý)
	110 mm	PM	Penetrační makadam (rozpadlý)
	230 mm	Š	Štěrk (frakce 16/32)

Celková tloušťka
konstrukce vozovky: 350 mm

Obr. 1 - Jádru vývrtu Vzorek – V1 (in situ).

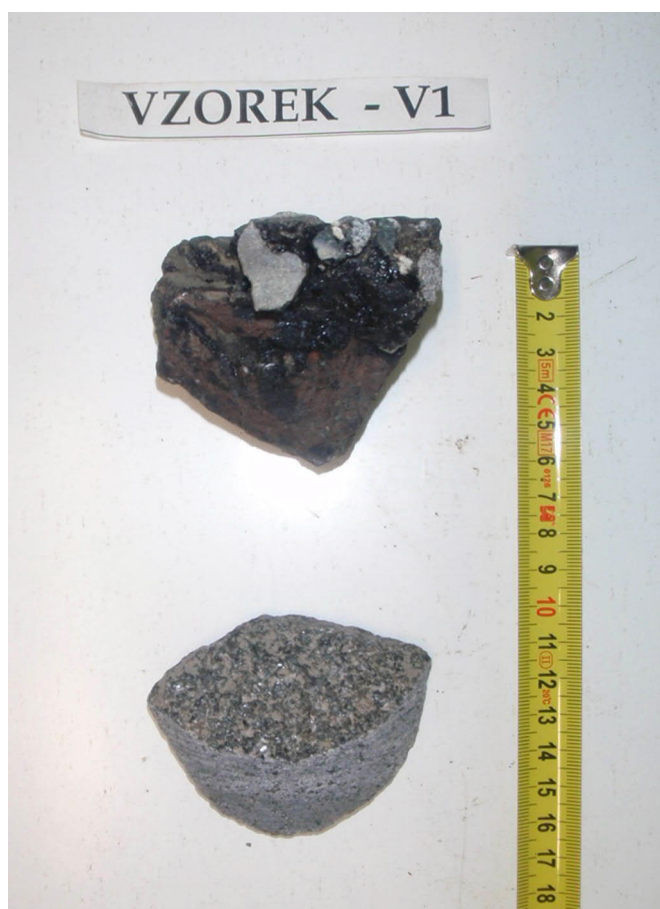
Obr. 2 - Jádru vývrtu Vzorek – V1 (laboratoř).

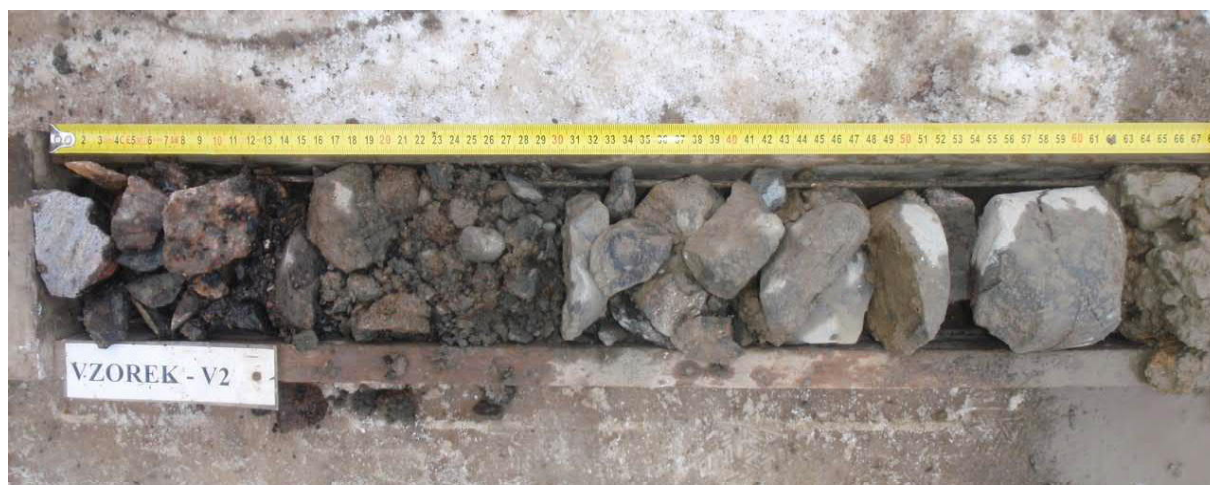
Konstrukce vozovky:	10 mm	PR	Postřík regenerační (rozpadlý)
	140 mm	PM	Penetrační makadam (rozpadlý)
	150 mm	Š	Štěrk (frakce 8/16, zahliněno)
	150 mm	Š	Štěrk (frakce 32/64)
	170 mm	ŠT	Štět

Celková tloušťka
konstrukce vozovky: 620 mm

Podloží vozovky: Písčitý jíl (F4 CS)

Obr. 3 - Jádru vývrtu Vzorek – V2 (in situ).

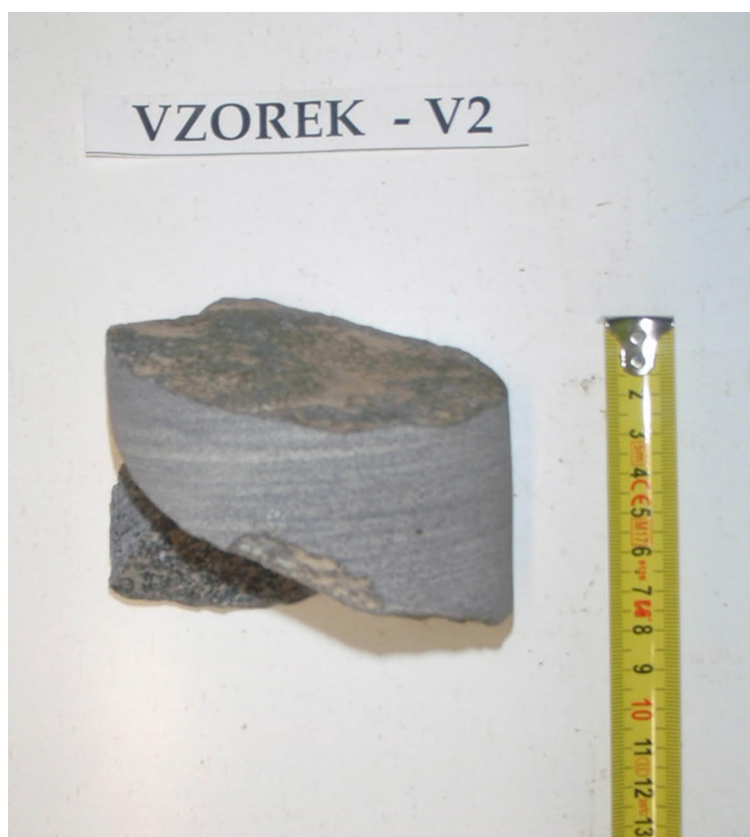
Obr. 4 - Jádru vývrtu Vzorek – V2 (laboratoř).

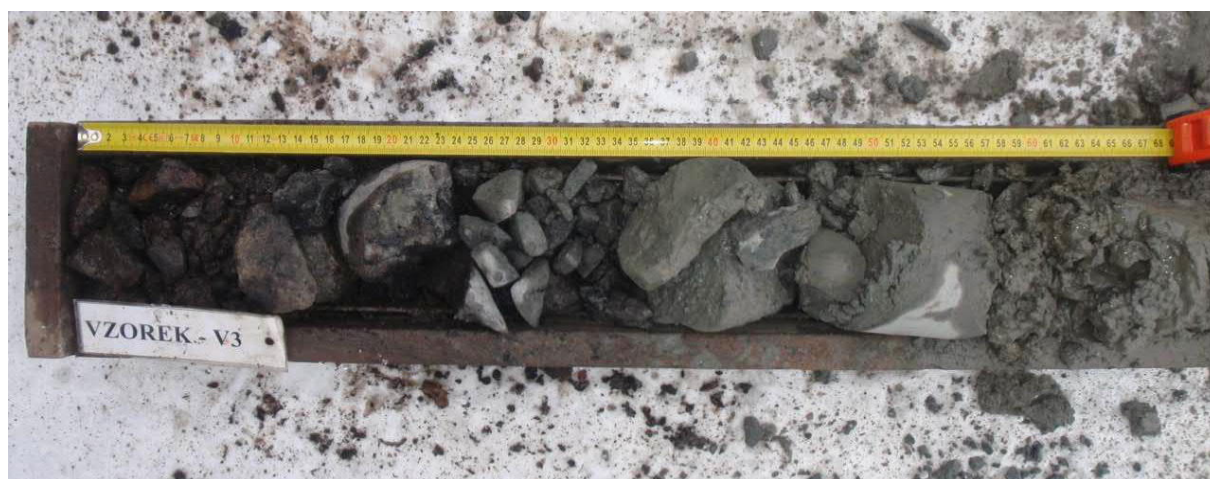
Konstrukce vozovky:	20 mm	PR	Postřík regenerační (rozpadlý)
	220 mm	PM	Penetrační makadam (rozpadlý)
	110 mm	Š	Štěrk (frakce 16/32)
	230 mm	ŠT	Štět

Celková tloušťka
konstrukce vozovky: 580 mm

Podloží vozovky: Písečný jíl (F4 CS)

Obr. 5 - Jádro vývrtu Vzorek – V3 (in situ).

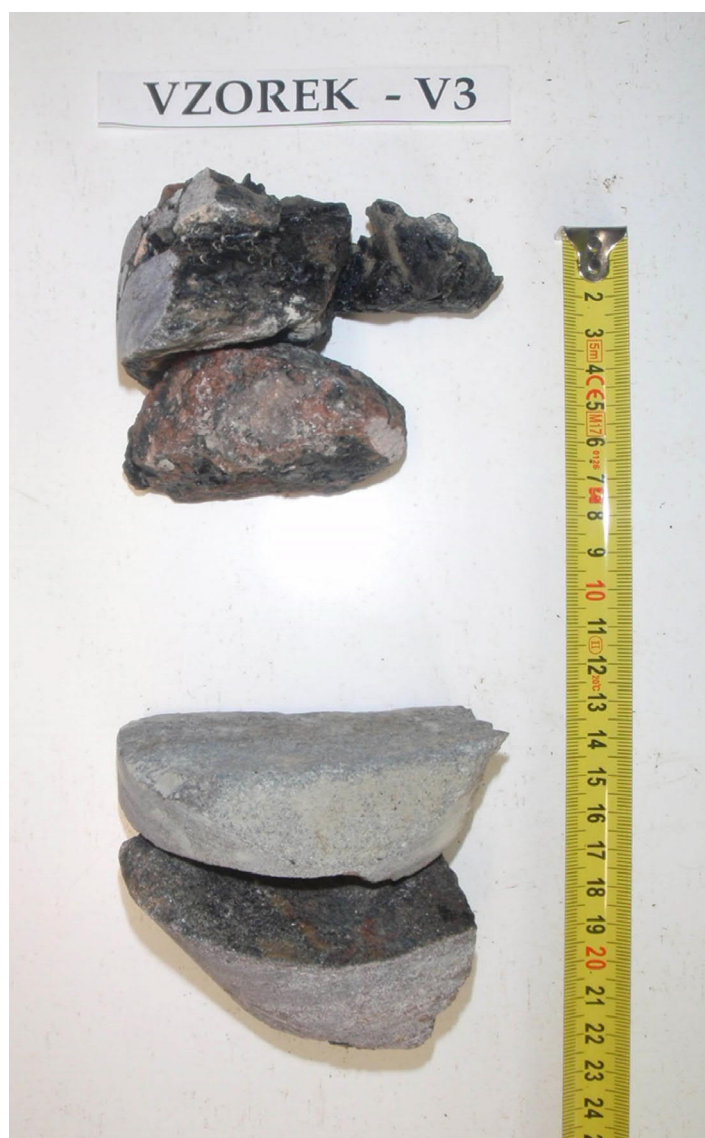
Obr. 6 - Jádru vývrtu Vzorek – V3 (laboratoř).

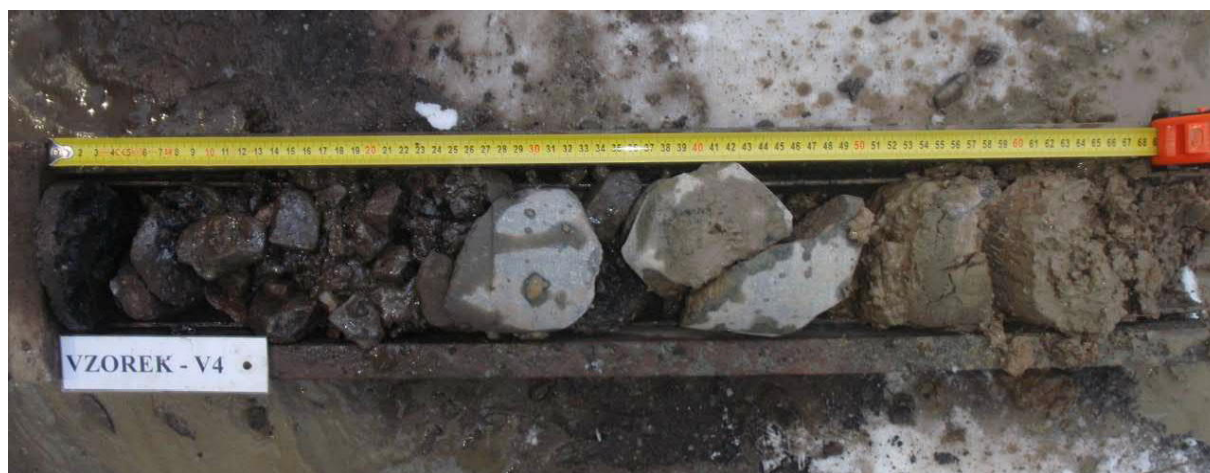
Konstrukce vozovky:	20 mm	PR	Postřík regenerační
	250 mm	PM	Penetrační makadam (rozpadlý)
	230 mm	ŠT	Štět

Celková tloušťka
konstrukce vozovky: 500 mm

Podloží vozovky: Písečný jíl (F4 CS)

Obr. 7 - Jádro vývrtu Vzorek – V4 (in situ).

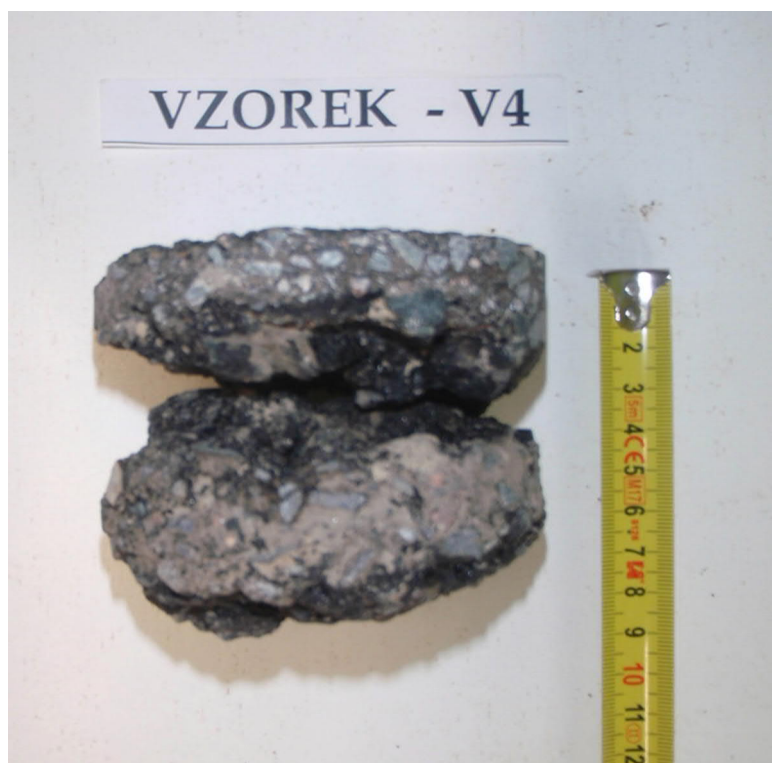
Obr. 8 - Jádru vývrtu Vzorek – V4 (laboratoř).

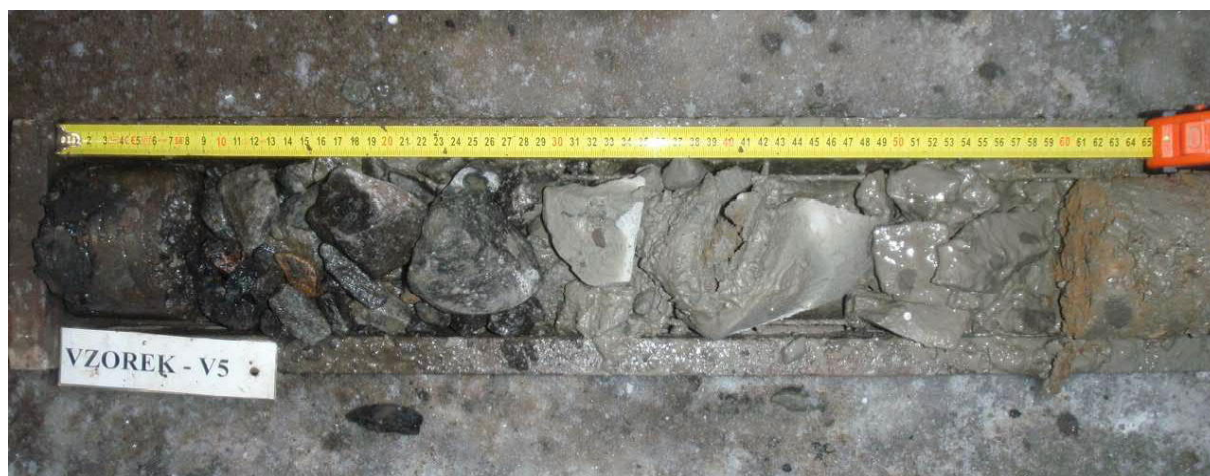
Konstrukce vozovky:	15 mm	PR	Postřík regenerační
	95 mm	PM	Penetrační makadam
	Separace vrstev		
	190 mm	PM	Penetrační makadam (rozpadlý)
	270 mm	ŠT	Štět

Celková tloušťka
konstrukce vozovky: 570 mm

Podloží vozovky: Písečný jíł (F4 CS)

Obr. 9 - Jádro vývrtu Vzorek – V5 (in situ).

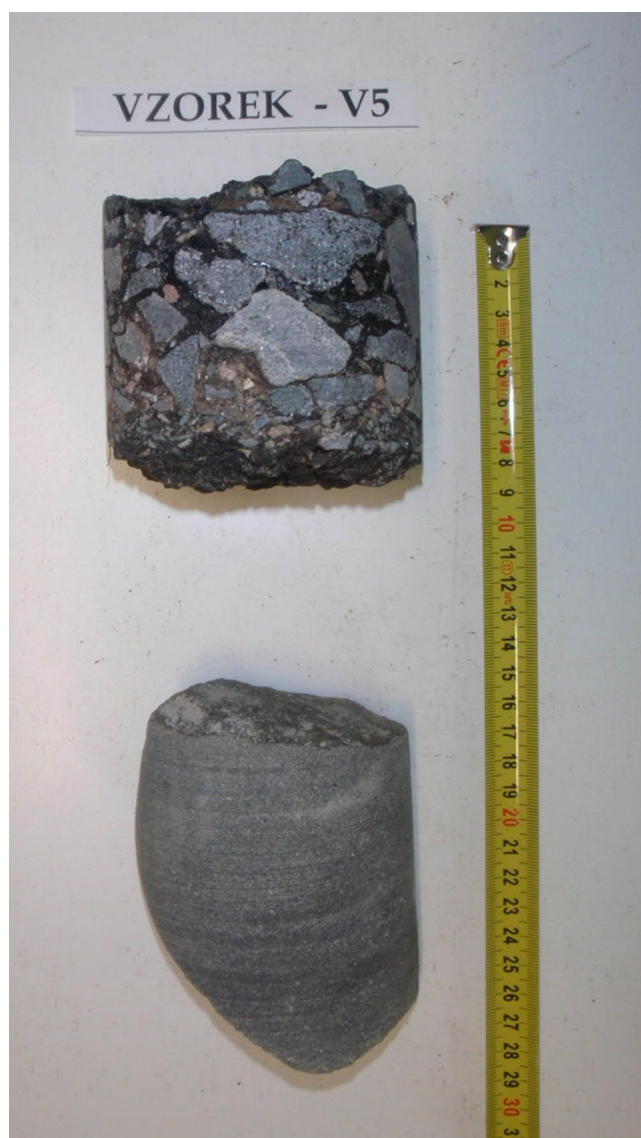
Obr. 10 - Jádro vývrtu Vzorek – V5 (laboratoř).

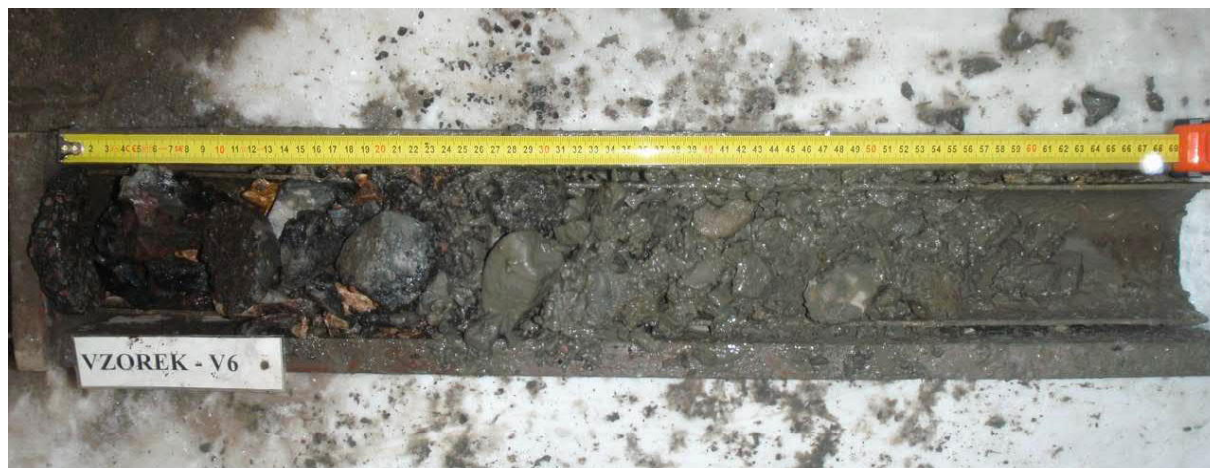
Konstrukce vozovky:	20 mm	PR	Postřík regenerační
	180 mm	PM	Penetrační makadam (rozpadlý)
	280 mm	Š	Štěrka (frakce 8/32, velmi zahliněno)

Celková tloušťka
konstrukce vozovky: 480 mm

Obr. 11 - Jádru vývrtu Vzorek – V6 (in situ).

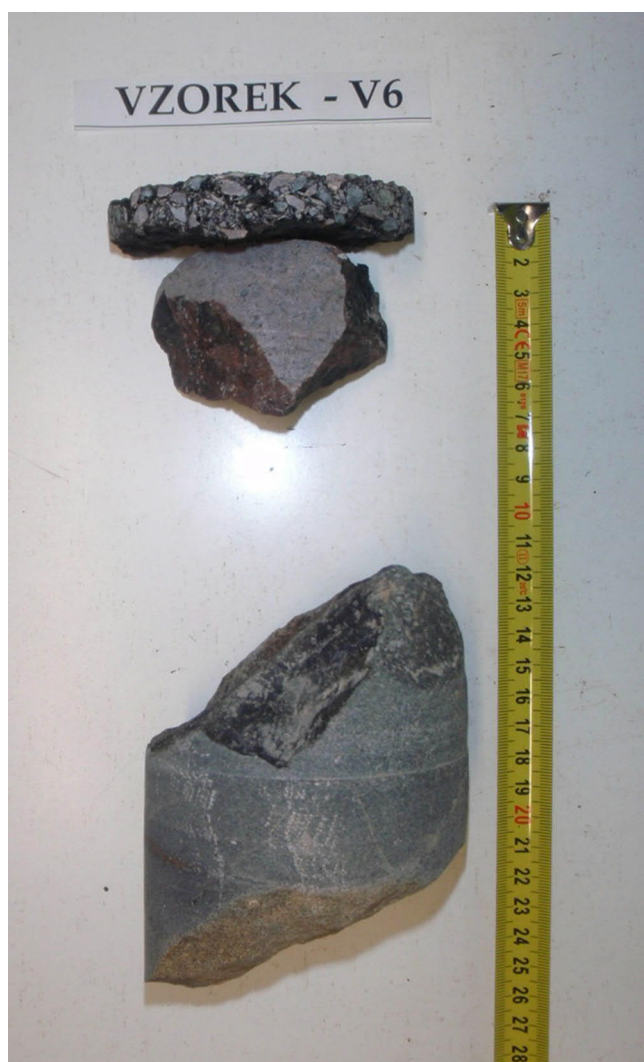
Obr. 12 - Jádru vývrtu Vzorek – V6 (laboratoř).

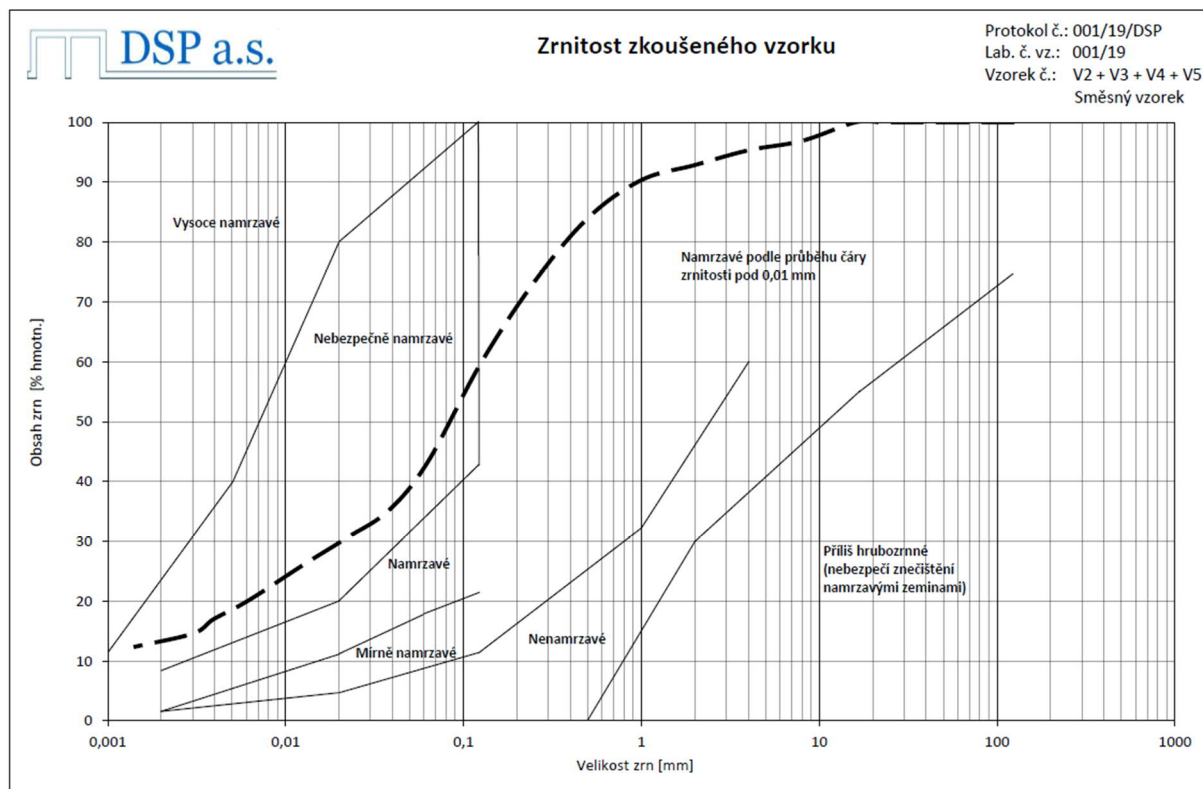
Graf 1 – Křivka zrnitosti, Jádrové vývrty – Vzorek – V2 + V3 + V4 + V5 (směsný vzorek).

- Ze stanovení zrnitosti odebraných vzorků zemin podloží lze konstatovat, že se jedná o **zeminy nebezpečně namrzavé**. Tyto zeminy jsou podmíněčně vhodné do podloží a aktivní zóny vozovky.

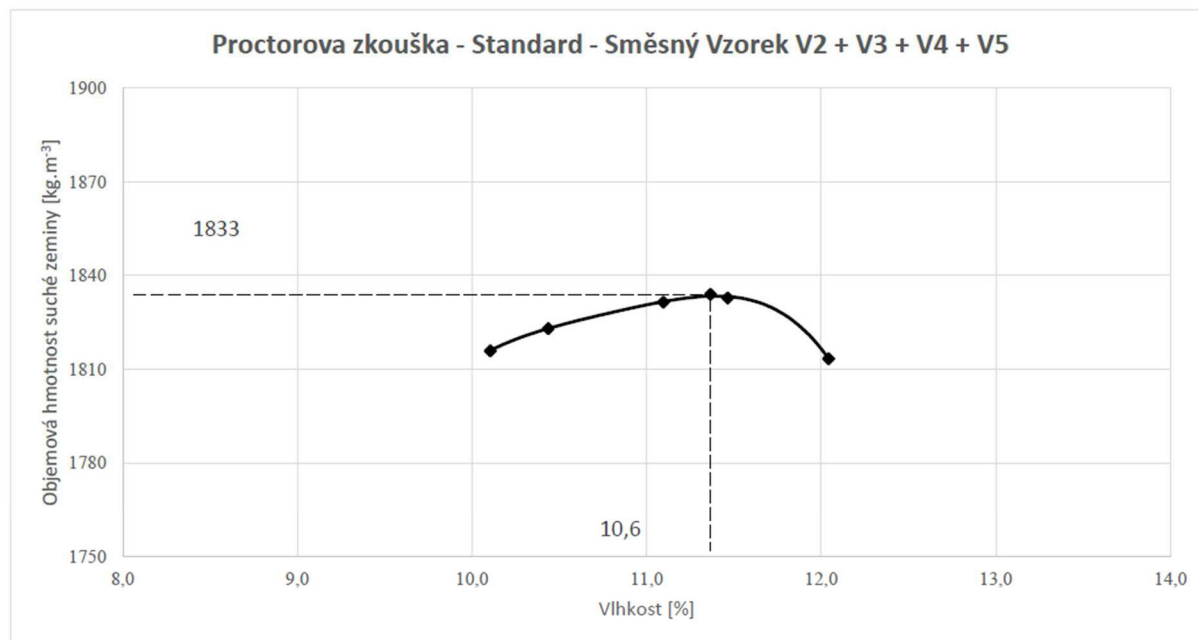
Graf 2 – Proctorova zkouška, Jádrové vývrty – Vzorek – V2 + V3 + V4 + V5 (směsný vzorek).

Maximální objemová hmotnost ρ_{dmax} :	1834	[kg.m ⁻³]
Optimální vlhkost w_{opt} :	11,4	%

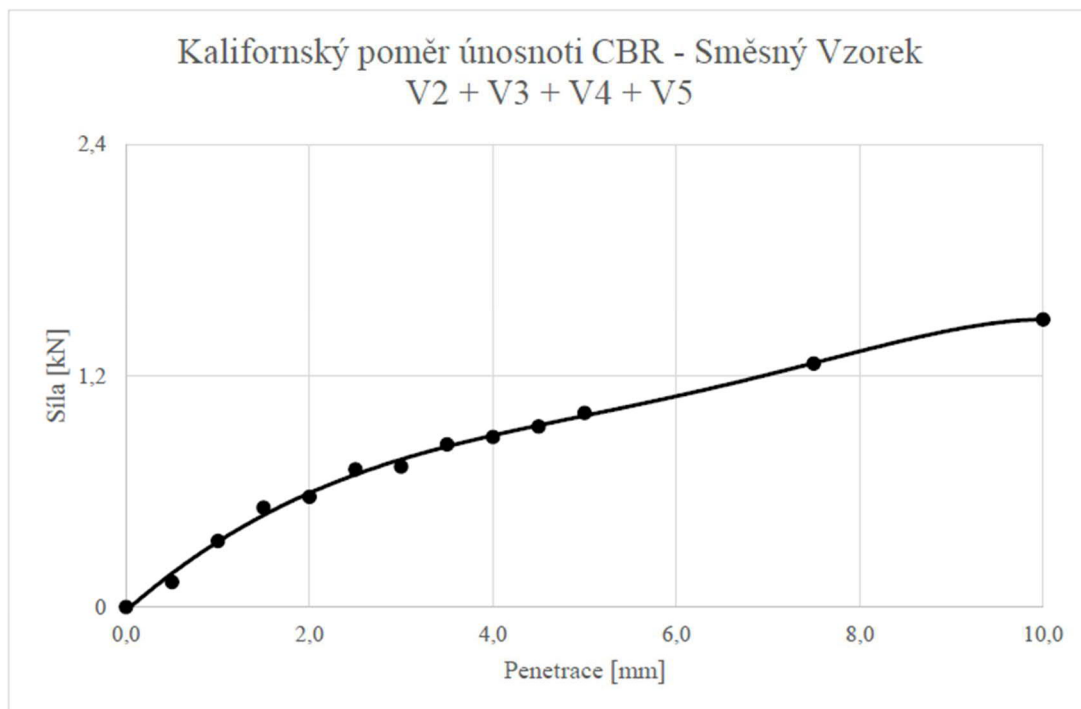
**Graf 3 – Kalifornský poměr únosnosti CBR,
Jádrové vývrty – Vzorek – V2 + V3 + V4 + V5 (směsný vzorek).**

Hodnota poměru únosnosti CBR_{sat}	=	5,4 [%]
---	----------	----------------

- Stanovení **poměru únosnosti CBR** bylo provedeno na směsném Vzorku – V2 až V5.
 - Naměřená hodnota poměru únosnosti **CBR směsného Vzorku – V2 až V5 byla 5,4 %**. **Naměřená hodnota poměru únosnosti CBR směsného Vzorku – V2 až V5 nesplňuje požadavek na minimální hodnotu poměru únosnosti CBR_{min} = 15 %**, požadovanou TP 170 Navrhování konstrukcí vozovek, jako minimální hodnotu tohoto poměru únosnosti CBR pro nejméně příznivý případ podloží vozovky typu PIII.

Dle naměřených hodnot poměru únosnosti CBR byl směsný Vzorek – V2 až V5 specifikován jako podloží typu PIII. Vzorek – V2 až V5 nesplňuje požadavek na minimální hodnotu poměru únosnosti $CBR_{min} = 15 \%$, z tohoto důvodu jsou tyto zeminy nevhodné při použití do aktivní zóny vozovky a je nutné provést výměnu zeminy aktivní zóny, případně její vhodnou úpravu.
