# **ZPRÁVA 2020/172**

## **STAVEBNĚ TECHNICKÝ PRŮZKUM**

Objednavatel zkoušky: MDS Projekt s.r.o.  
Pokyn pro provedení zkoušky: objednávka číslo OV-129/2020 ze dne 3.7.2020  
Akce: Ležáky, most ev.č. 33773-1  
Objekt: most ev.č. 33773-1  
Ohledávaná část objektu: nosná konstrukce a opěry

Dne 20.7. 2020 byl proveden diagnostický průzkum silničního mostu ev.č. 33773-1 v obci Ležáky. Jedná se o most o prostém poli z předpjatých prefabrikovaných nosníků typu KA-67.

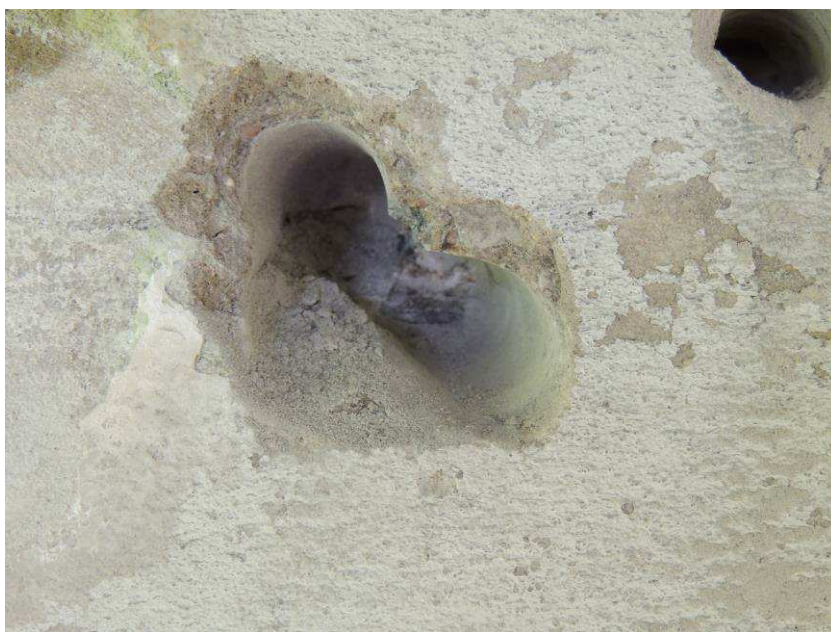
Označení nosníku	Zjištěný stav předpínací výztuže
KA nosník N1	<ul style="list-style-type: none"> <li>- přepínací kabel v hloubce 37 mm od bočního líce</li> <li>- bez chráničky</li> <li>- kanálek zainjektovaný</li> <li>- bez koroze</li> </ul>
KA nosník N1	<ul style="list-style-type: none"> <li>- přepínací kabel v hloubce 32 mm od bočního líce</li> <li>- bez chráničky</li> <li>- kanálek zainjektovaný</li> <li>- bez koroze</li> </ul>
KA nosník N1	<ul style="list-style-type: none"> <li>- přepínací kabel v hloubce 52 mm od spodního líce</li> <li>- bez chráničky</li> <li>- kanálek zainjektovaný</li> <li>- bez koroze</li> </ul>
KA nosník N2	<ul style="list-style-type: none"> <li>- přepínací kabel v hloubce 48 mm od spodního líce</li> <li>- bez chráničky</li> <li>- kanálek zainjektovaný</li> <li>- lehká povrchová koroze</li> </ul>
KA nosník N10	<ul style="list-style-type: none"> <li>- přepínací kabel v hloubce 54 mm od spodního líce</li> <li>- bez chráničky</li> <li>- kanálek zainjektovaný</li> <li>- bez koroze</li> </ul>

Sonda k předpínací výztuži nosníku  
N1 z boku

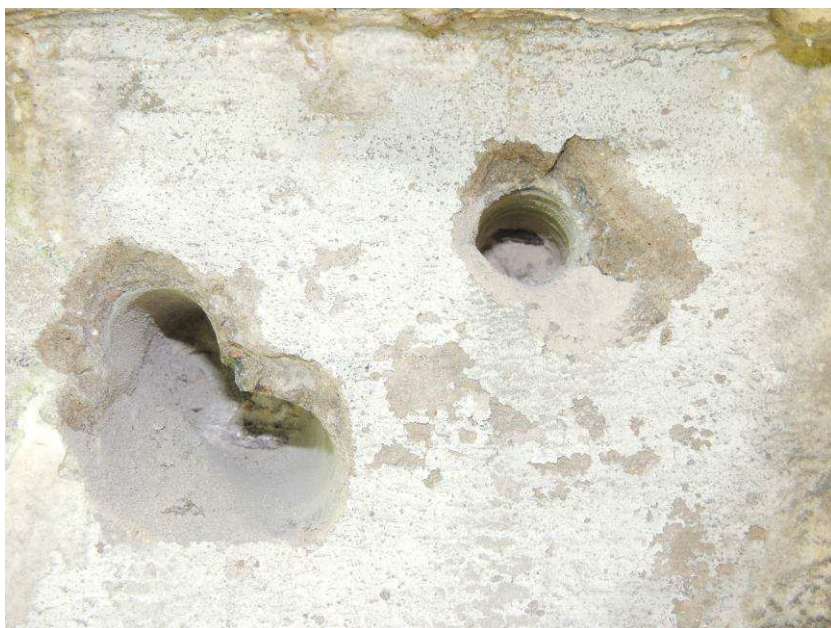
Sonda k předpínací výztuži nosníku  
N1 z boku

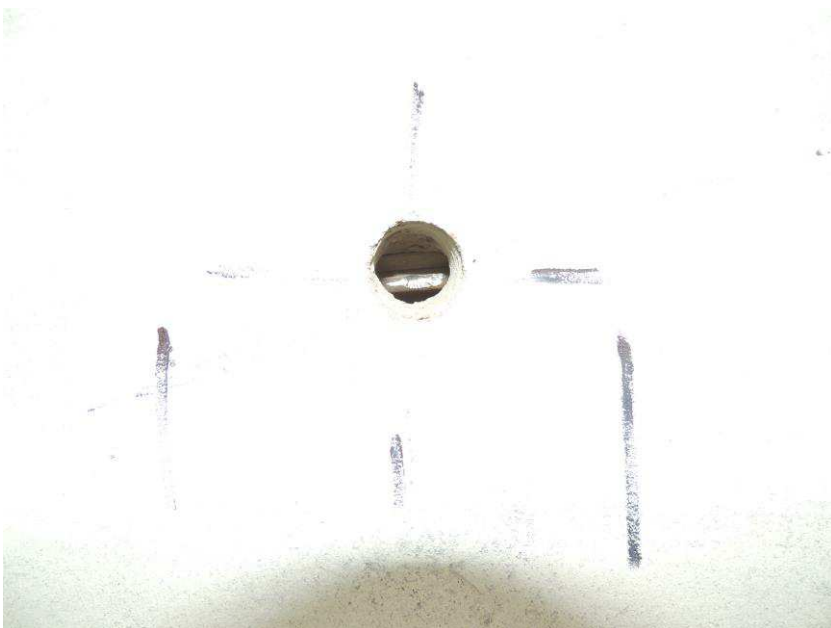
KA nosník N11	<ul style="list-style-type: none"> <li>- přepínací kabel v hloubce 46 mm od spodního líce</li> <li>- bez chráničky</li> <li>- kanálek zainjektovaný</li> <li>- bez koroze</li> </ul>
KA nosník N11	<ul style="list-style-type: none"> <li>- přepínací kabel v hloubce 36 mm</li> <li>- bez chráničky</li> <li>- kanálek částečně zainjektovaný</li> <li>- lehká povrchová koroze</li> </ul>
KA nosník N11	<ul style="list-style-type: none"> <li>- přepínací kabel v hloubce 39 mm</li> <li>- bez chráničky</li> <li>- kanálek zainjektovaný</li> <li>- bez koroze</li> </ul>

Sonda k předpínací výztuži nosníku  
N11 z boku

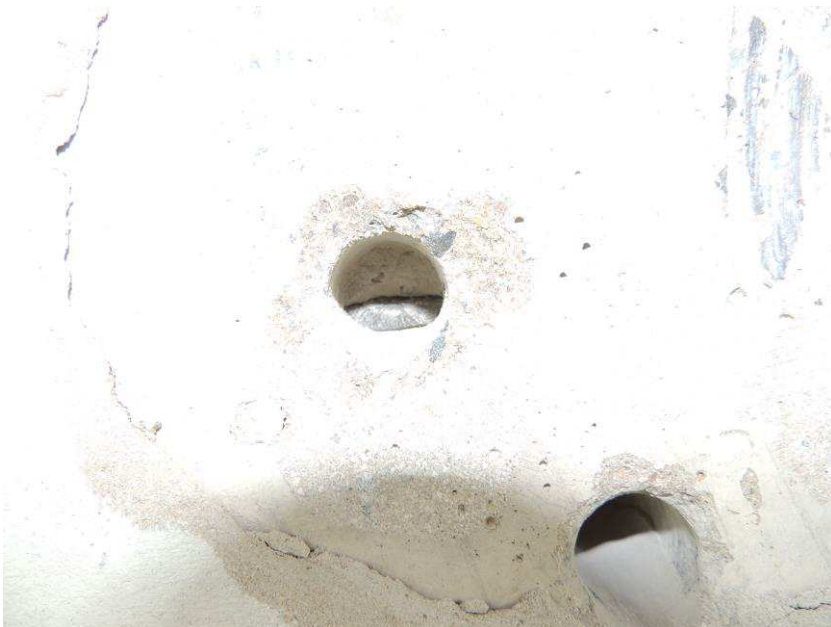
Sonda k předpínací výztuži nosníku N11 z boku

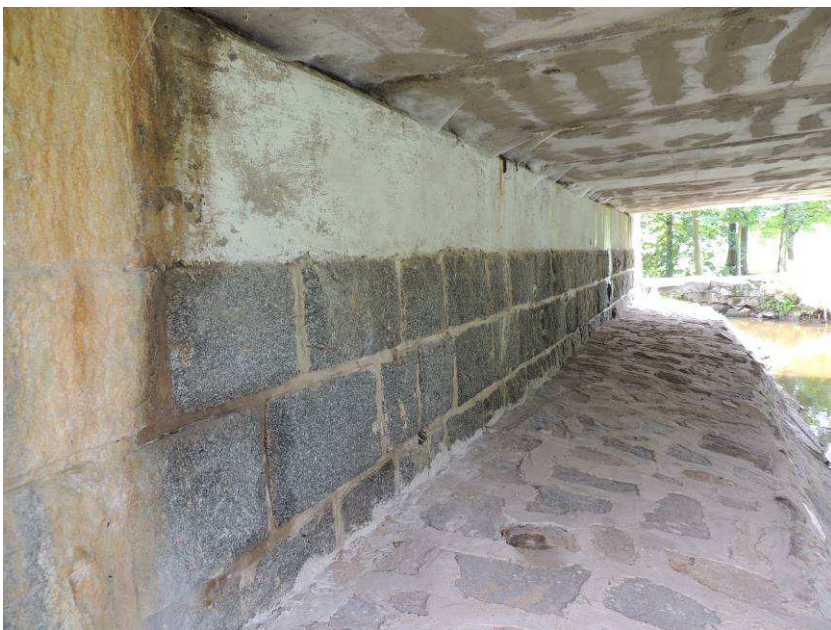
Dilatační závěry mostu již neplní svou funkci a dochází tím k zatékání do dutin nosníku nosné konstrukce. Dutiny jsou ve směru spádu nosné konstrukce u pravé opěry odvodněné vrtaným otvorem. V rámci ohledání bylo provedena endoskopická prohlídka dutin krajních nosníků N1, N2, N10 a N11. Dutiny nosníků N2, N10 a N11 jsou suché bez viditelných poruch. Dutina nosníku N1 je uvnitř vlhká, bez viditelných poruch. Vlhké mapy v dutině nosníku N1 zasahují cca 10 cm do výšky stěn.

Pohled na pravou opěru – dochází k zatékání mezi KA nosníky a závěrnou zídku

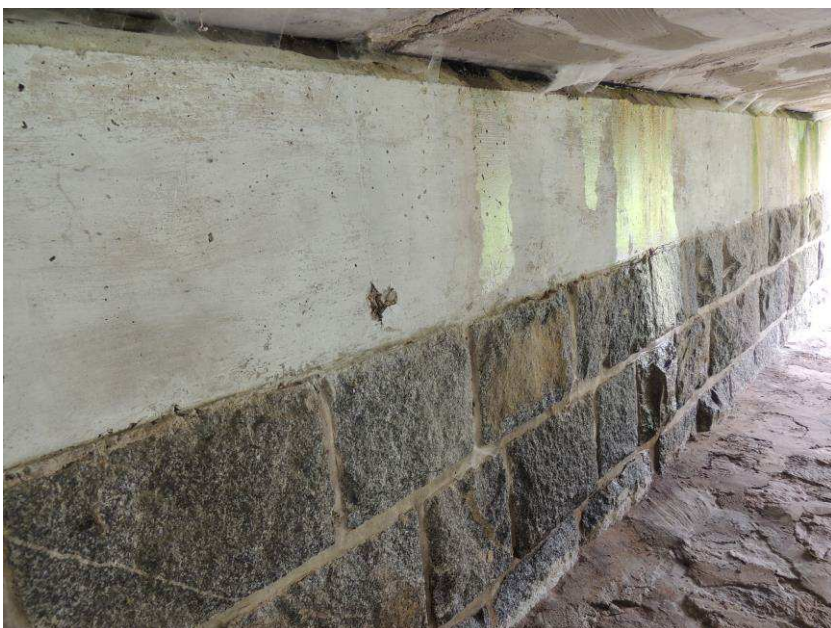
Stopy po zatékání mezi závěrnou zídkou a KA nosníky nad pravou opěrou

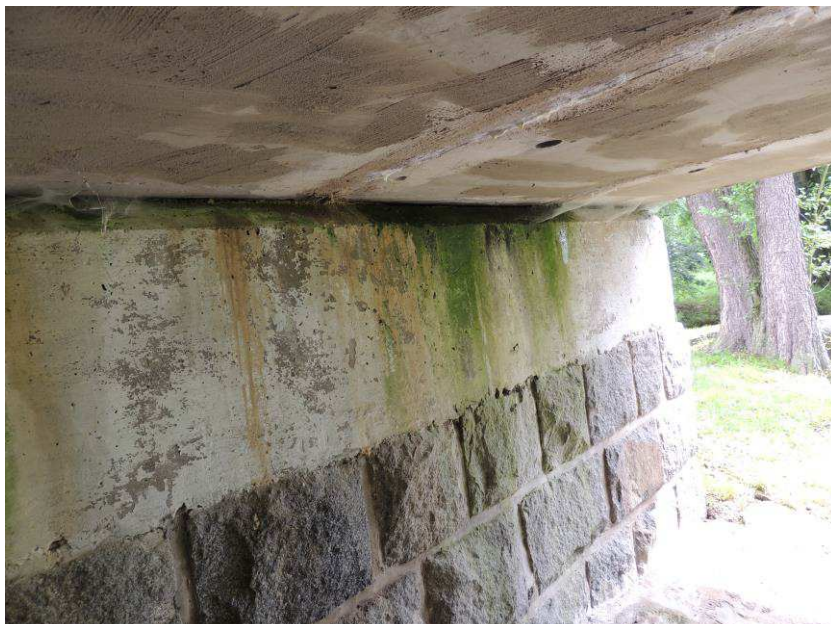
Stopy po zatékání mezi závěrnou zídkou a KA nosníky nad pravou opěrou

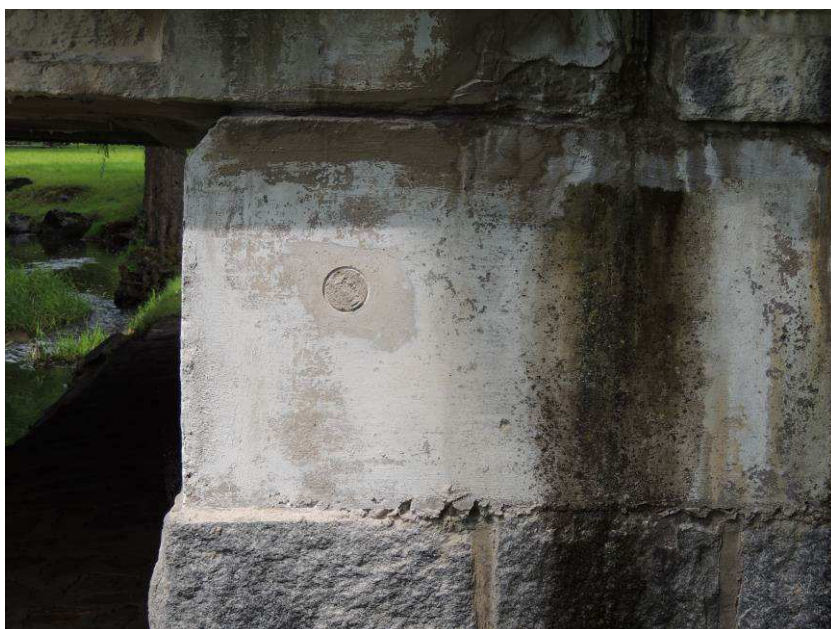
Stopy po zatékání mezi závěrnou zídkou a KA nosníky nad pravou opěrou

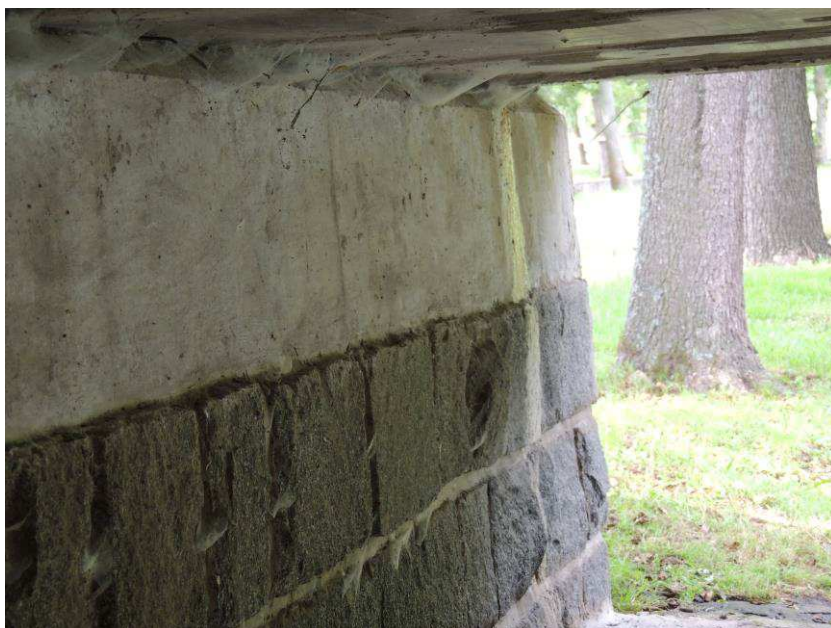
Stopy po zatékání mezi závěrnou zídkou a KA nosníky nad levou opěrou

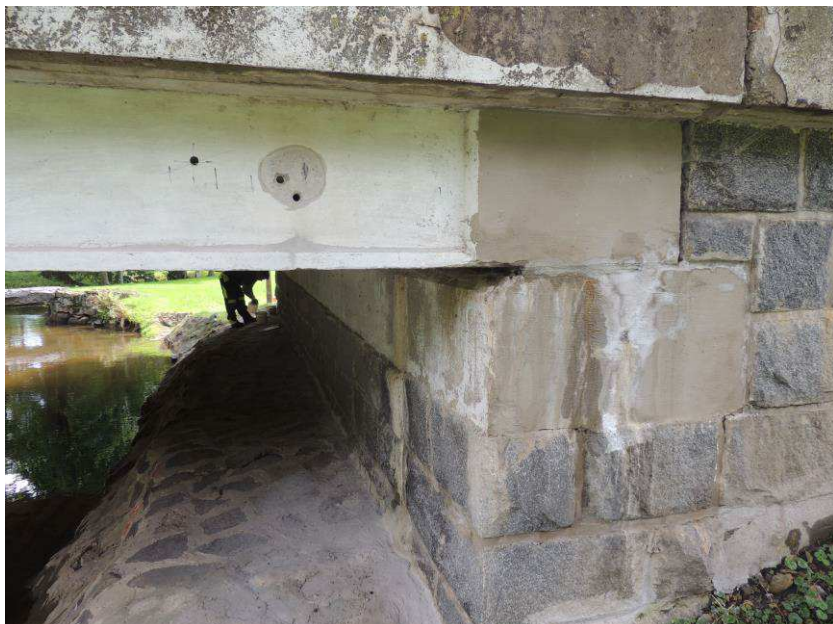
Stopy po zatékání mezi závěrnou zídkou a KA nosníky nad levou opěrou

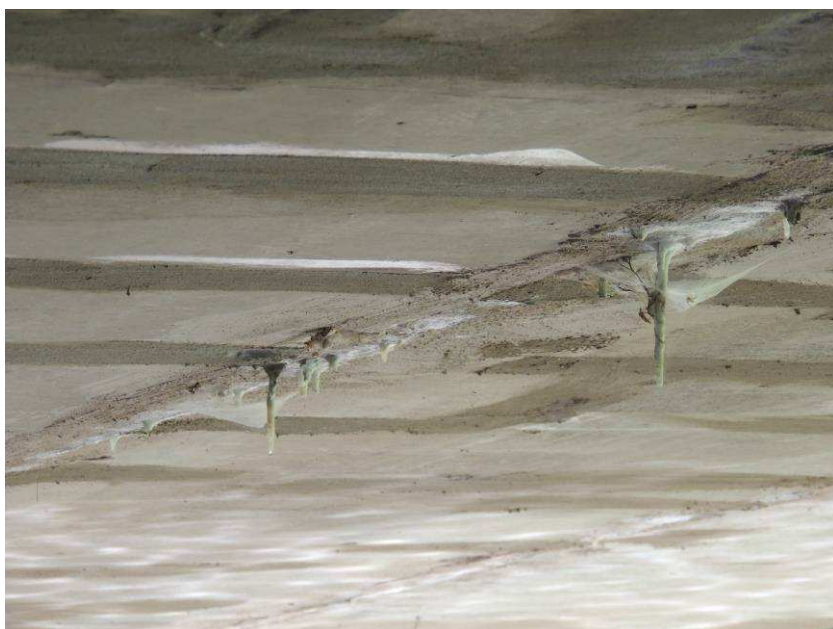
Z tvorby vápenných inkrustací na spodním povrchu zálivkové hmoty mezi nosníky lze usuzovat, že izolační vrstvy nosné konstrukce již zcela nefungují.

Vápenné inkrustace na spárách mezi nosníky

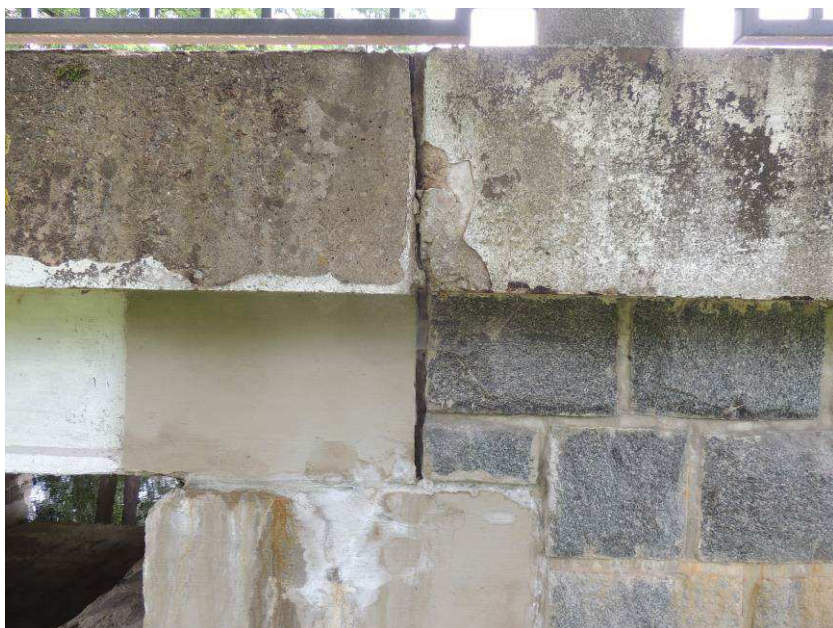
Detail mezery mezi závěrnou zídkou a KA nosníky nad levou opěrou

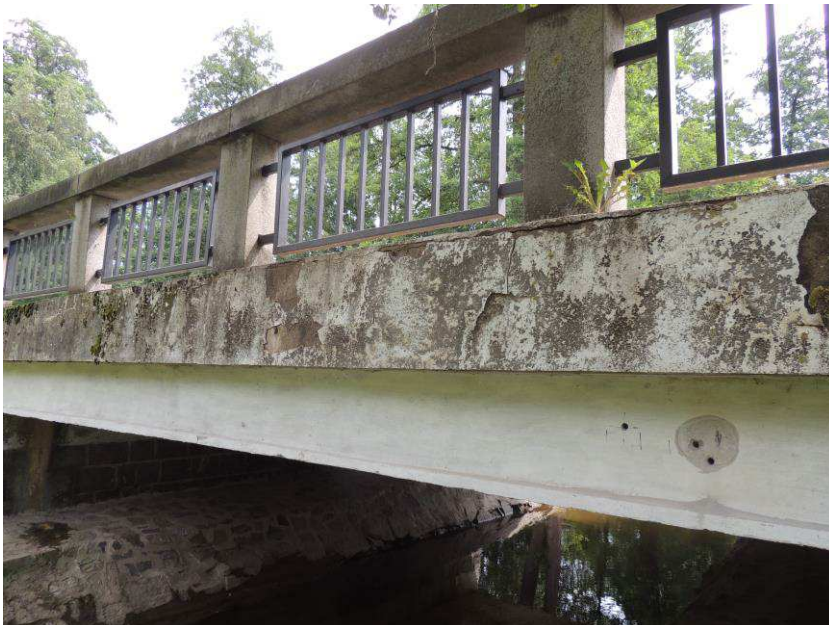
Degradace betonu řimsy nad  
výtokovou stranou mostu

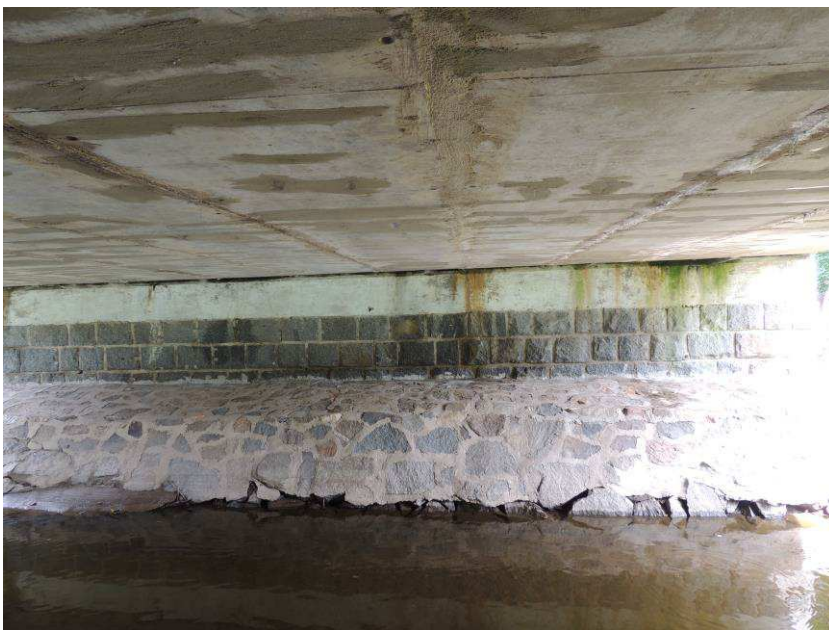
Vypadané spárování opevnění dna  
kyklopským zdivem
